**ANÁLISIS DE DESGASTE EN LA TUBERÍA
FORZADA MEDIANTE LA MEDICIÓN
DE ESPORES EN LA CENTRAL
HIDROELÉCTRICA ARICOTA
2 - EMPRESA EGESUR S.A.,
EN EL AÑO 2018**

TESIS

**ANÁLISIS DE DESGASTE EN LA TUBERÍA
FORZADA MEDIANTE LA MEDICIÓN
DE ESPESORES EN LA CENTRAL
HIDROELÉCTRICA ARICOTA
2 - EMPRESA EGESUR S.A.,
EN EL AÑO 2018.**

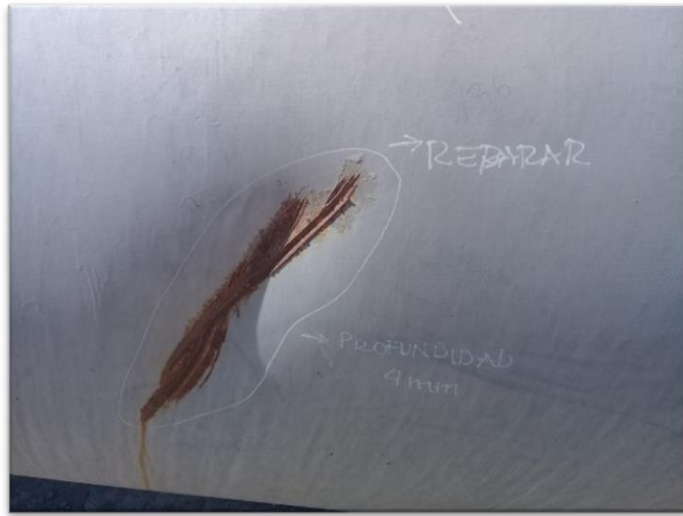
Figura 23

Punto 136 dañado, con una profundidad de 4 mm

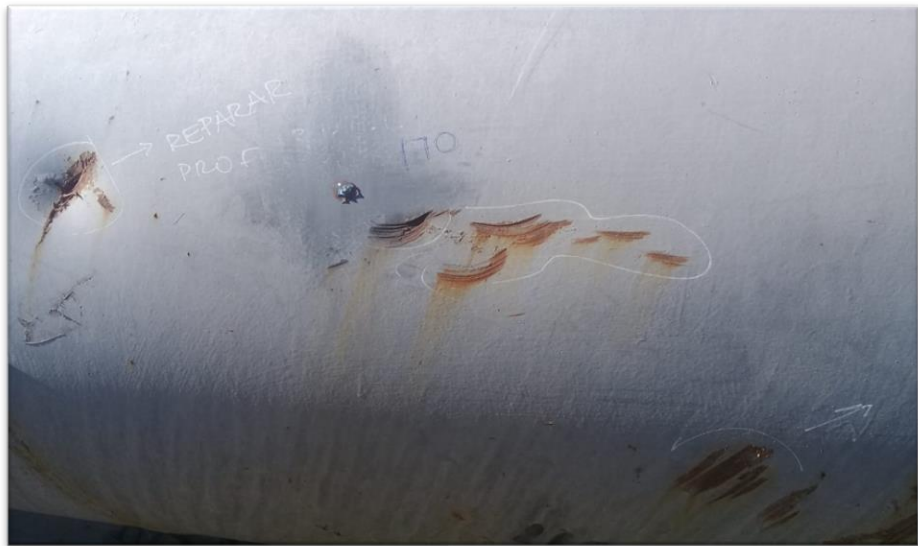
Figura 25

Punto 170 dañado con rayones de profundidad de 3 mm

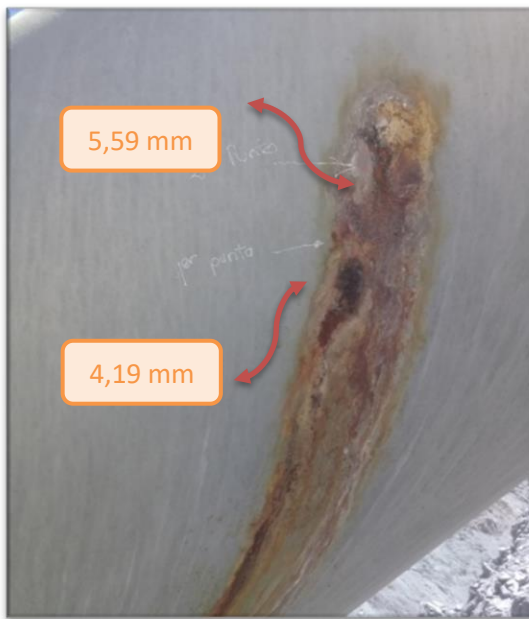
Figura 33

Averías en el punto 249 en el lado "C"

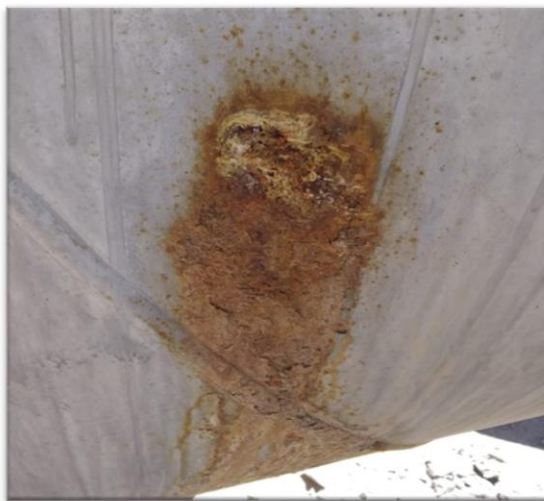
Figura 34

Corrosión en el punto 250, cuya medida de espesor es de 5,42 mm

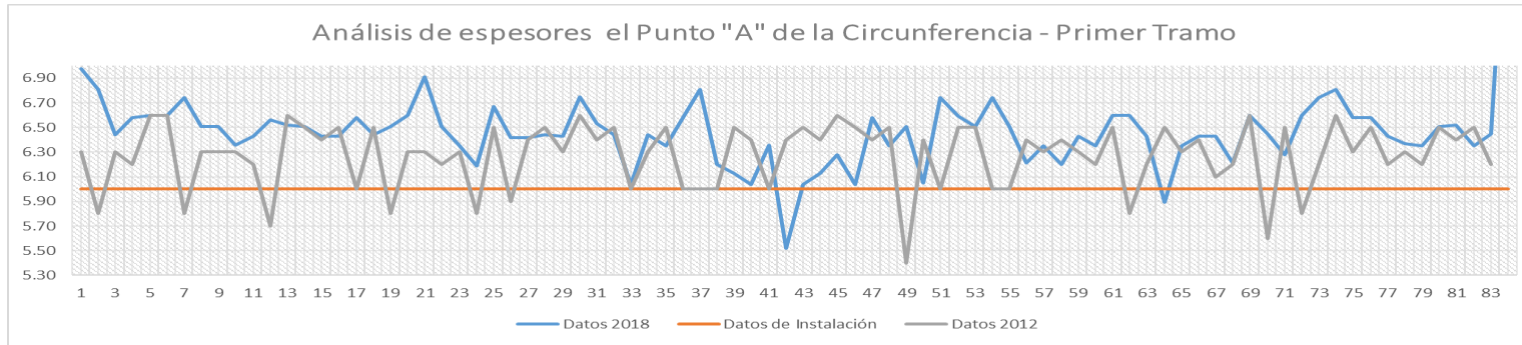
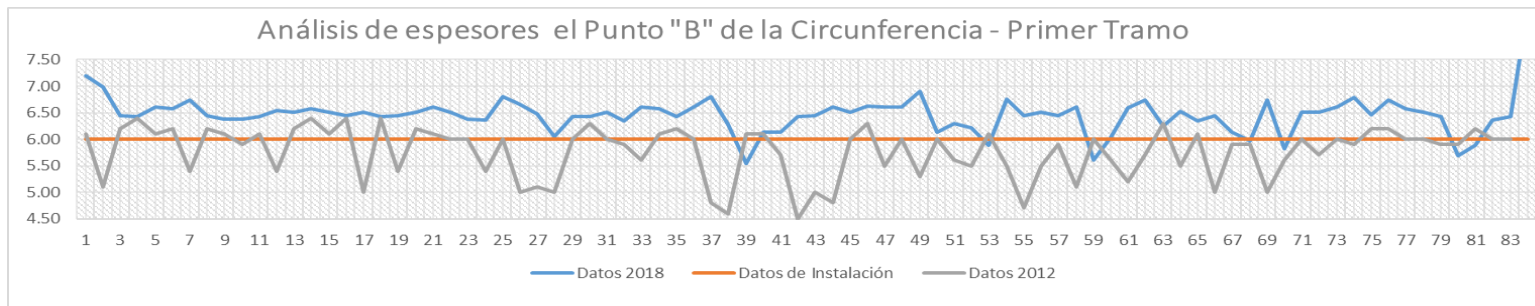
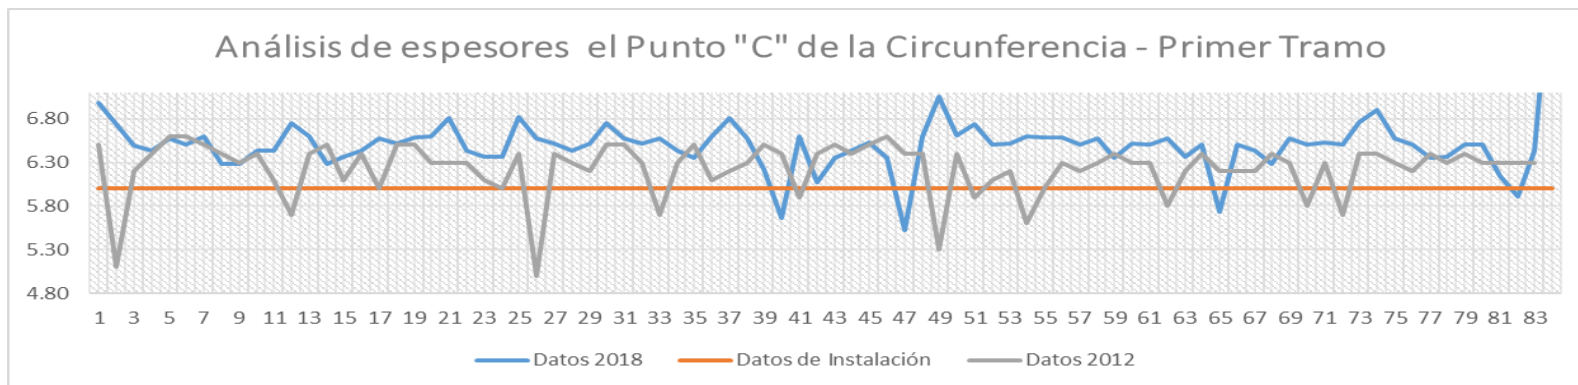
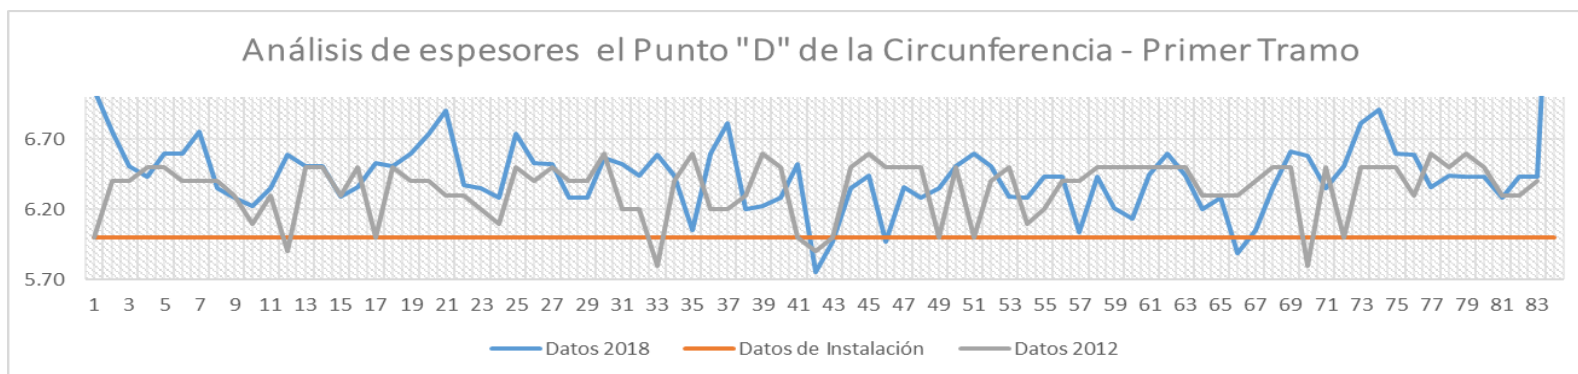
Análisis de espesores del Punto "A" de circunferencia Primer Tramo

Análisis de espesores del Punto "B" de circunferencia Primer Tramo

Análisis de espesores del Punto "C" de circunferencia Primer Tramo

Análisis de espesores del Punto "D" de circunferencia Primer Tramo

Ejemplo de operación para el cálculo del porcentaje de desgaste en el punto más crítico del primer tramo – Punto 42 - A.

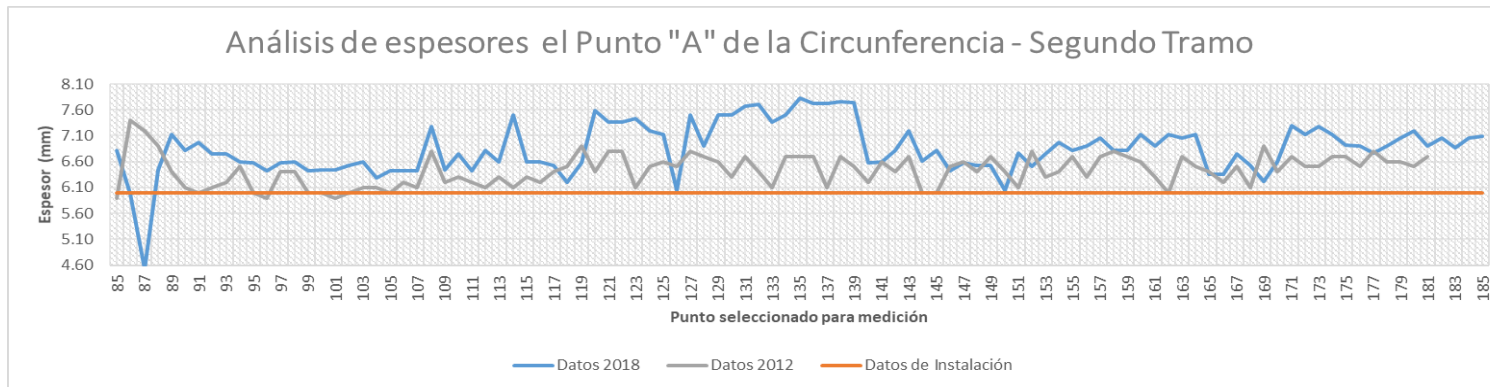
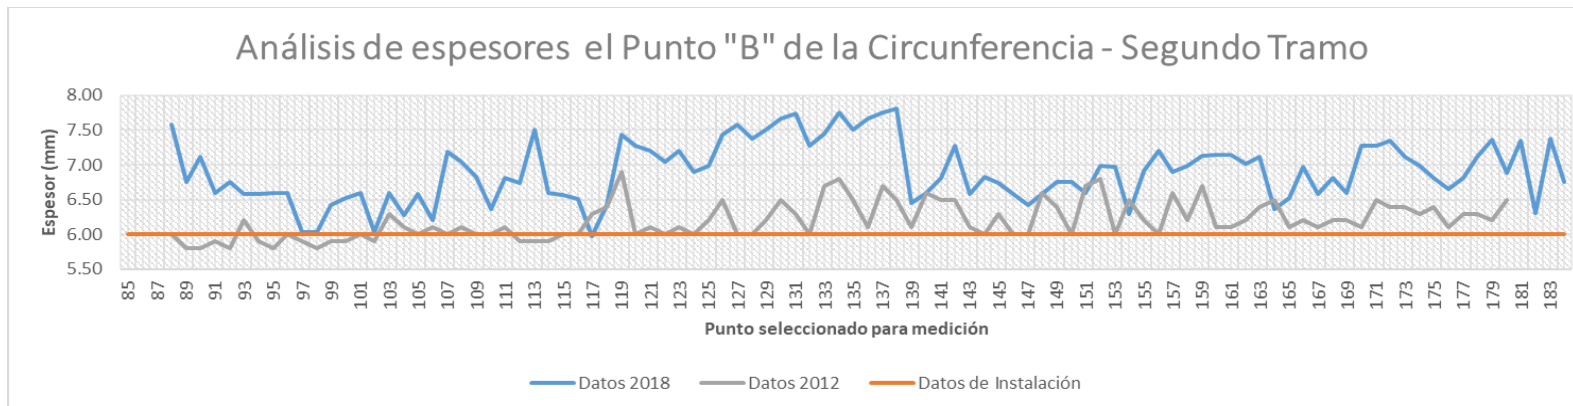
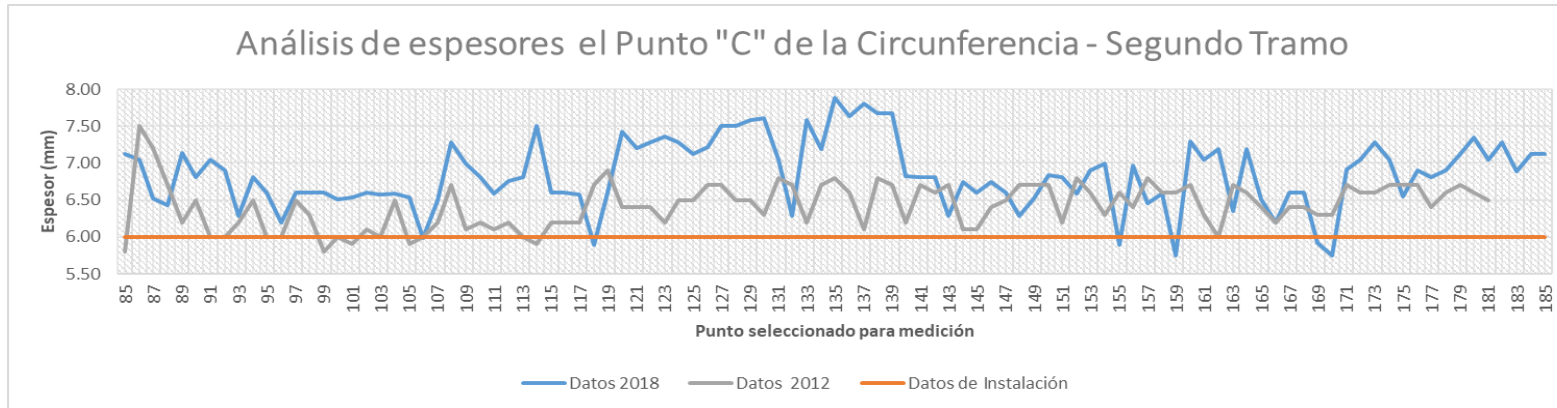
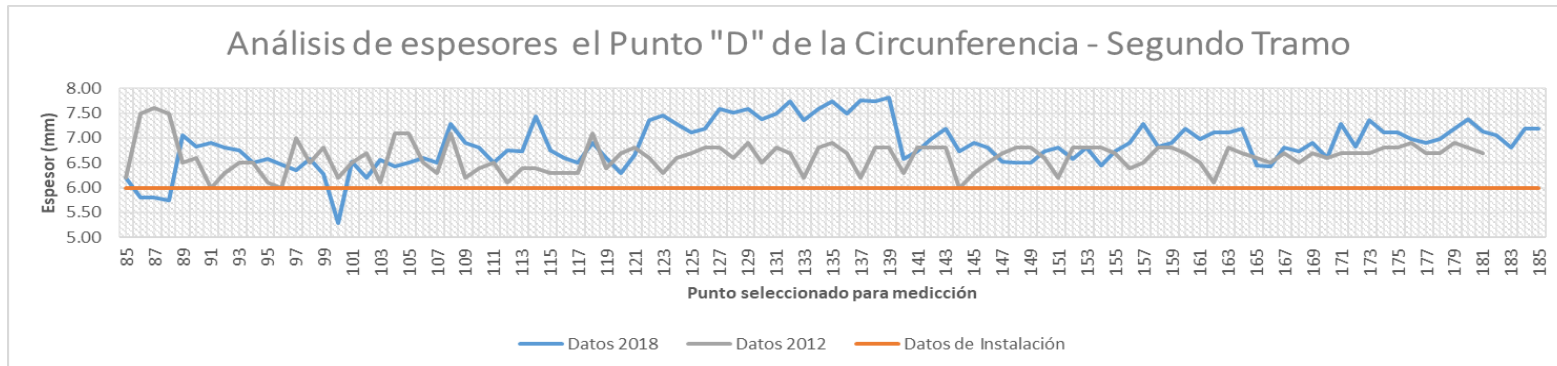
Análisis de espesores del Punto "A" de circunferencia Segundo Tramo

Análisis de espesores del Punto "B" de circunferencia Segundo Tramo

Análisis de espesores del Punto "C" de circunferencia Segundo Tramo

Análisis de espesores del Punto "D" de circunferencia Segundo Tramo

Cálculo del porcentaje de desgaste en el punto más crítico del
 Segundo tramo – Punto 88 - A.

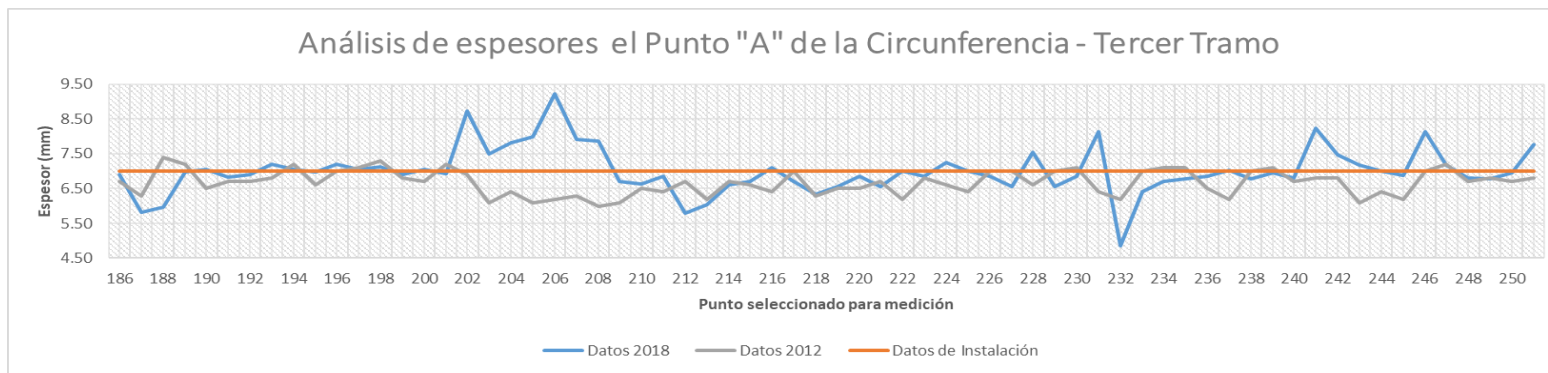
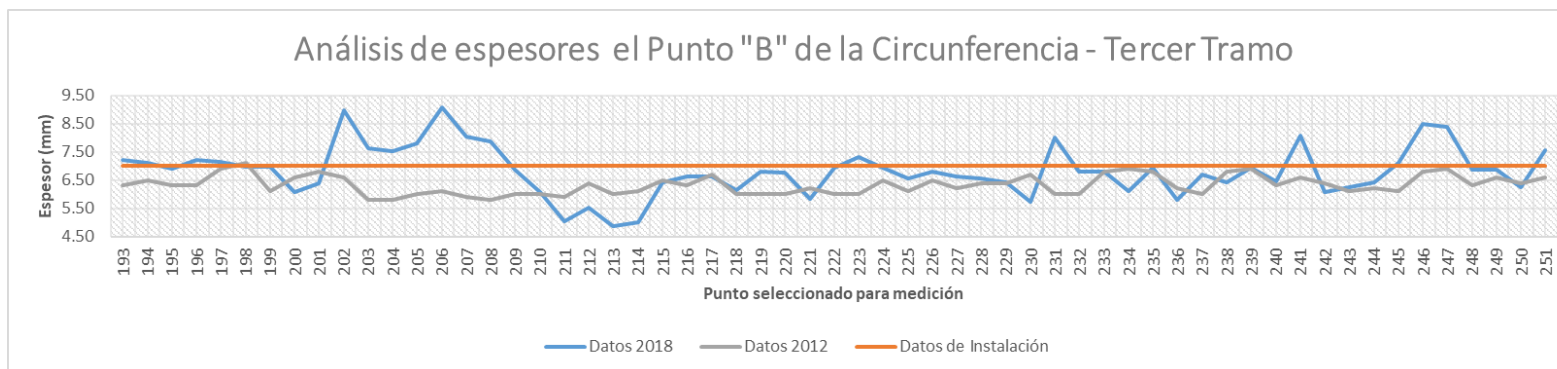
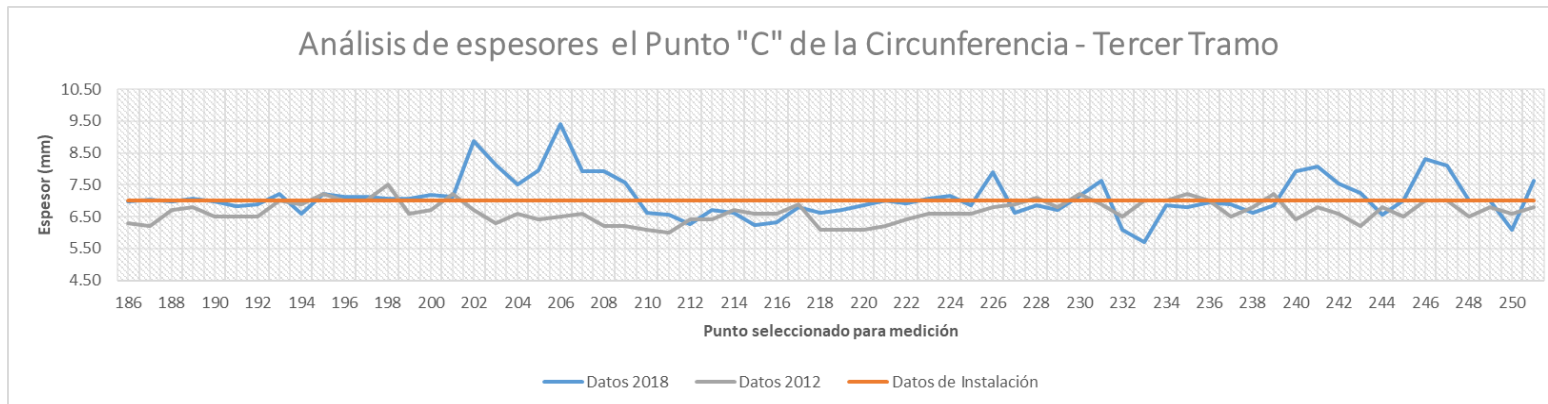
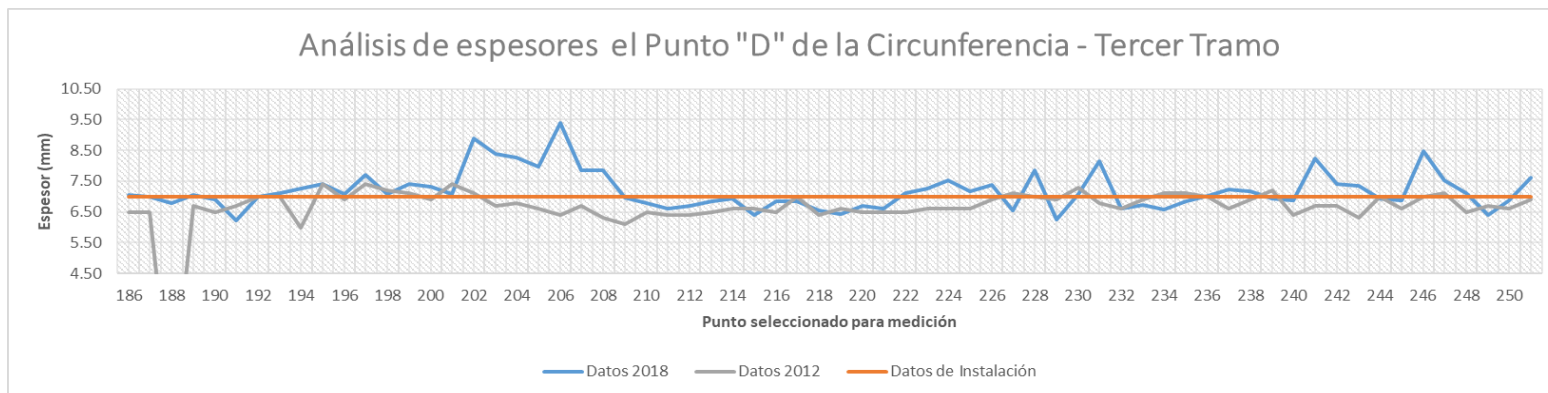
Análisis de espesores del Punto "A" de circunferencia Tercer Tramo

Análisis de espesores del Punto "B" de circunferencia Tercer Tramo

Análisis de espesores del Punto "C" de circunferencia Tercer Tramo

Análisis de espesores del Punto "D" de circunferencia Tercer Tramo

Cálculo del porcentaje de desgaste en el punto más crítico del tercer tramo – Punto 232- A.

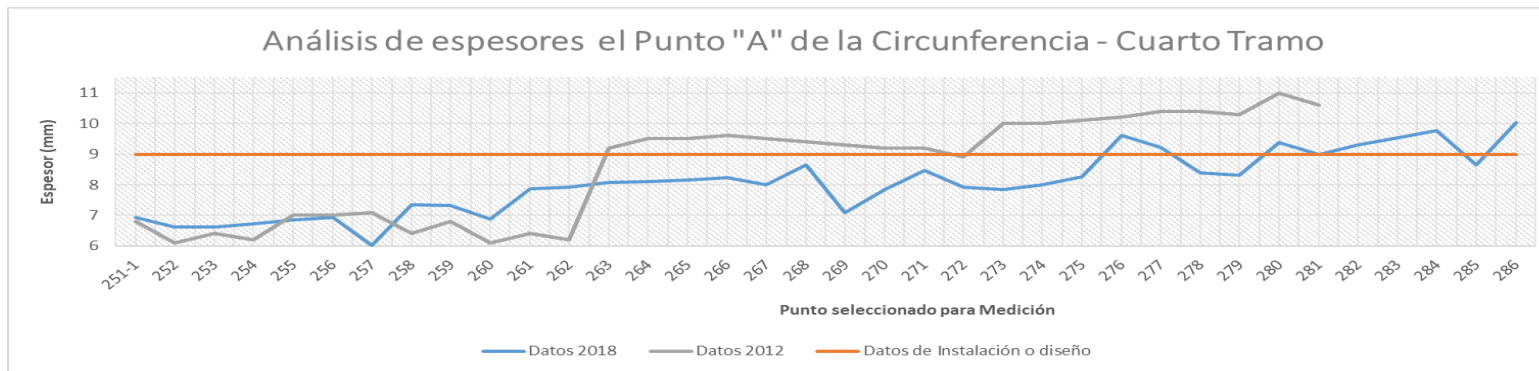
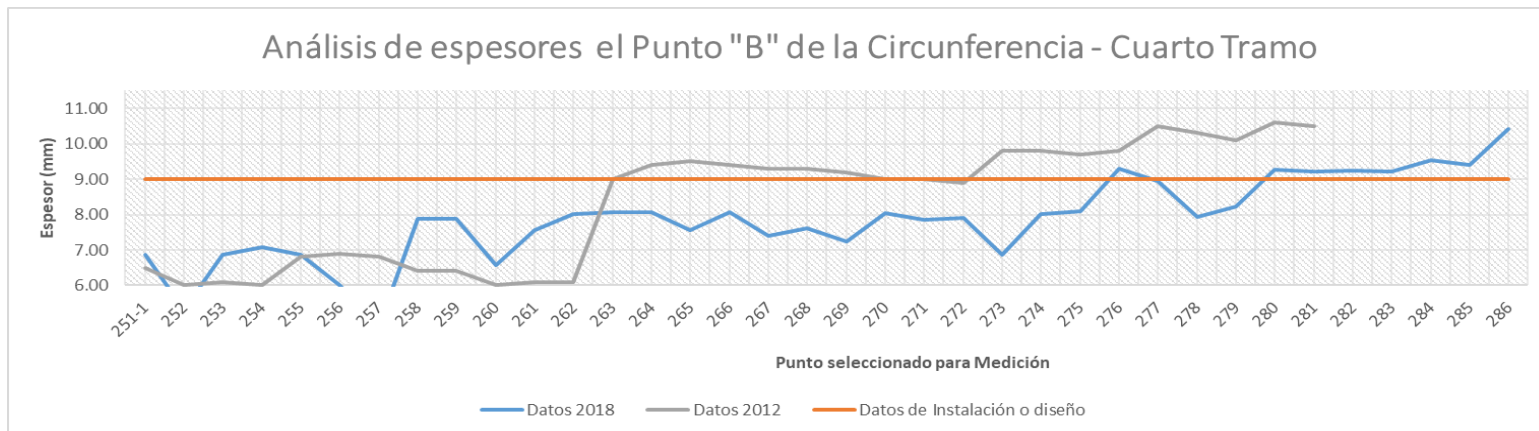
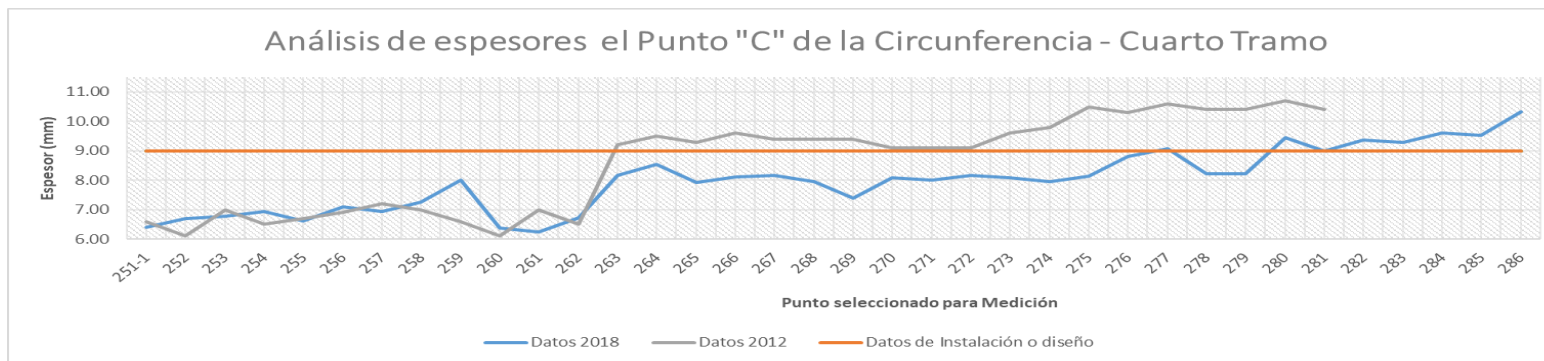
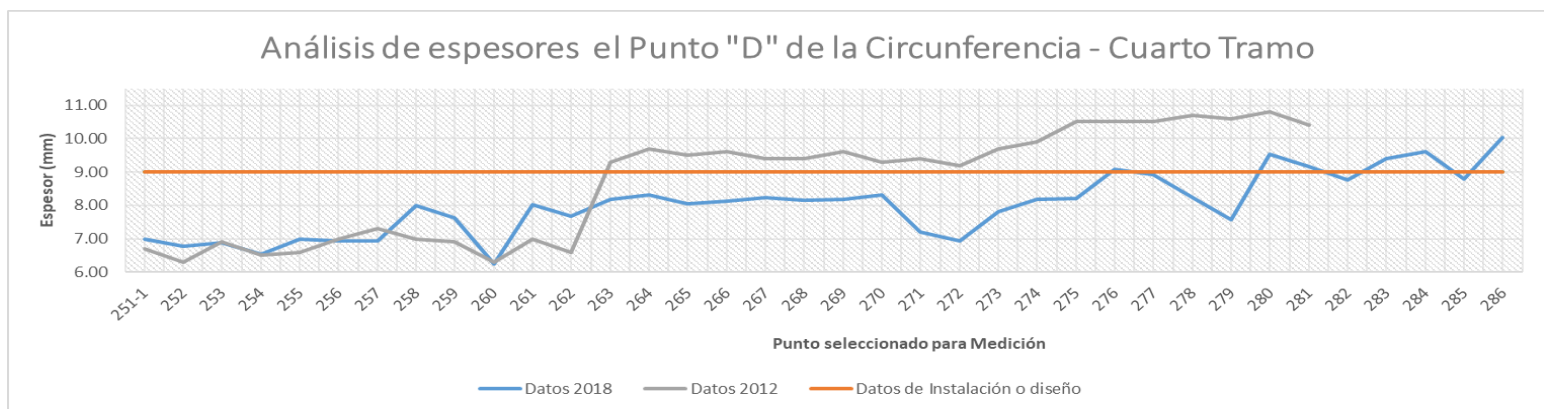
Análisis de espesores del Punto "A" de circunferencia Cuarto Tramo

Análisis de espesores del Punto "B" de circunferencia Cuarto Tramo

Análisis de espesores del Punto "C" de circunferencia Cuarto Tramo

Análisis de espesores del Punto "D" de circunferencia Cuarto Tramo

Cálculo del porcentaje de desgaste en el punto más crítico del Cuarto tramo – Punto 257- B.
