**IMPLEMENTACIÓN DEL SISTEMA DE INFORMACIÓN
GEOGRÁFICA PARA LA REHABILITACIÓN DE LA AV.
INTERNACIONAL - CIUDAD NUEVA, TACNA - 2024**

TESIS

Tacna – Perú

2024

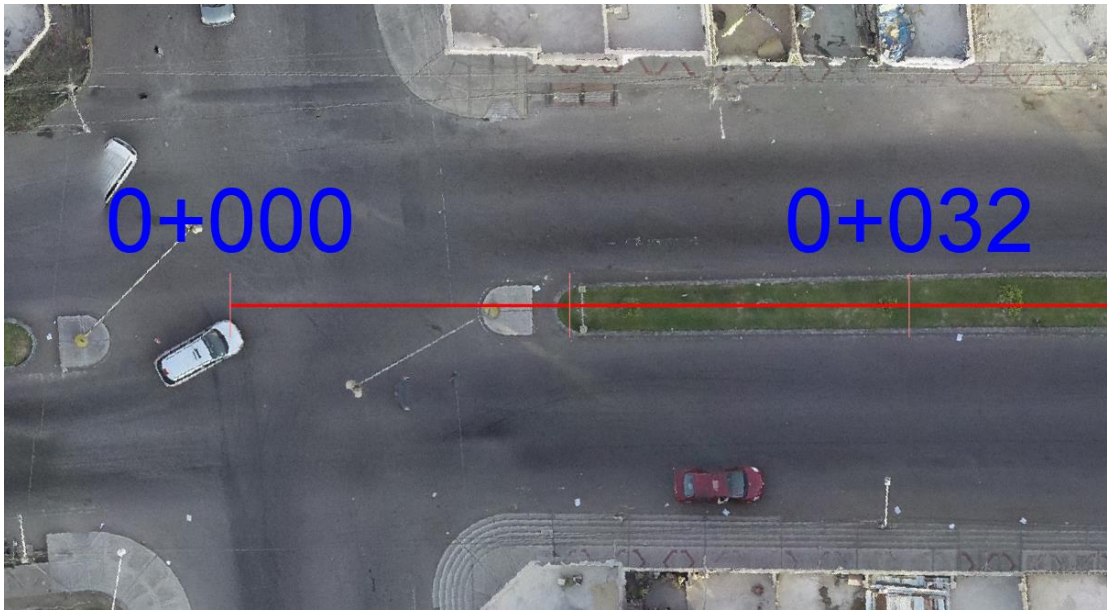
Figura 18

Ortofoto de la unidad de muestra 1

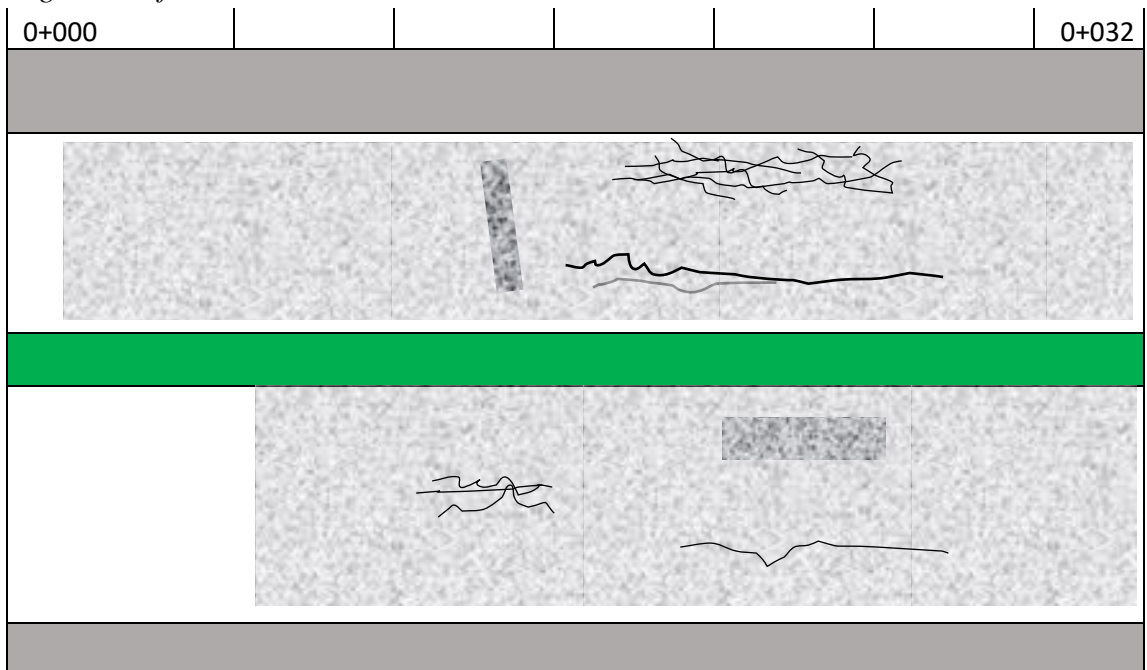
Figura 19

Registro de fallas

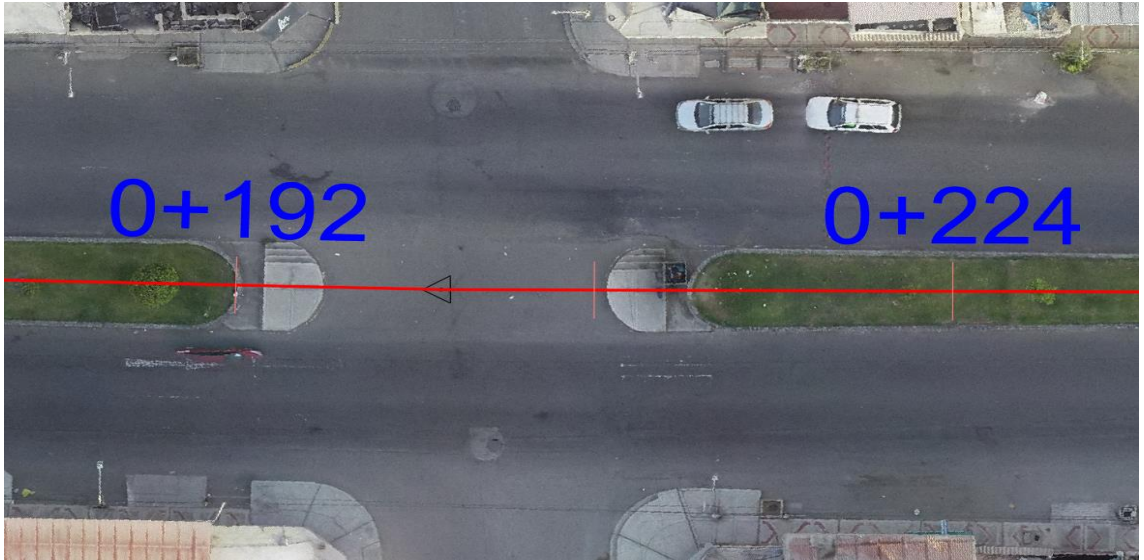
Figura 20

Ortofoto de la unidad de muestra 7

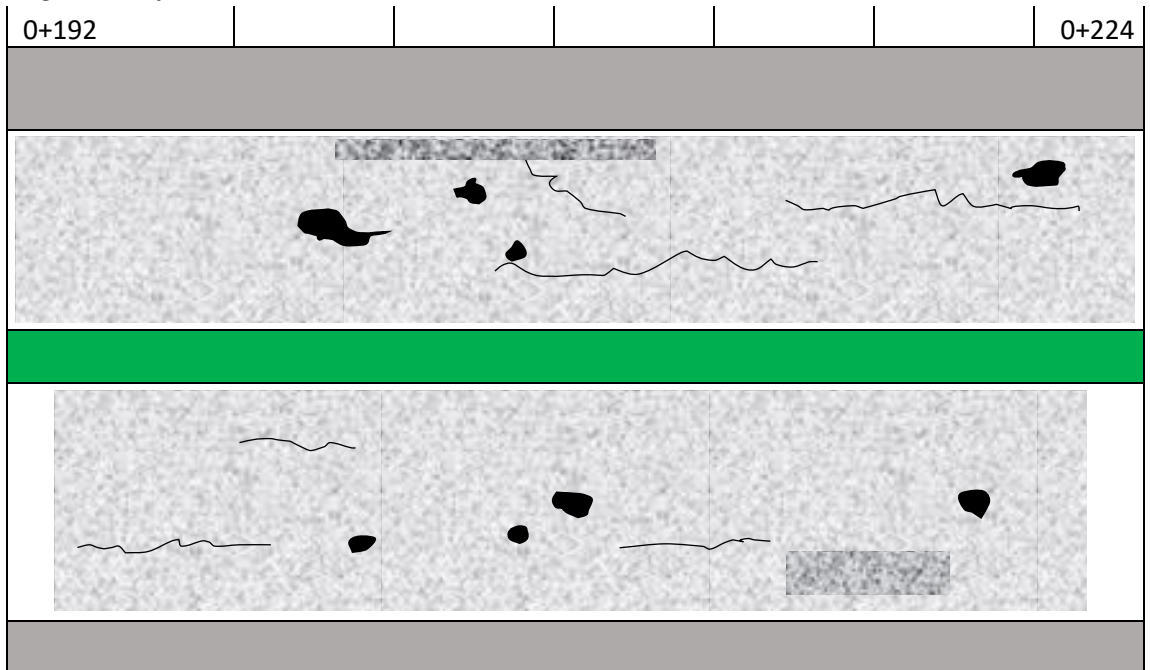
Figura 21

Registro de fallas

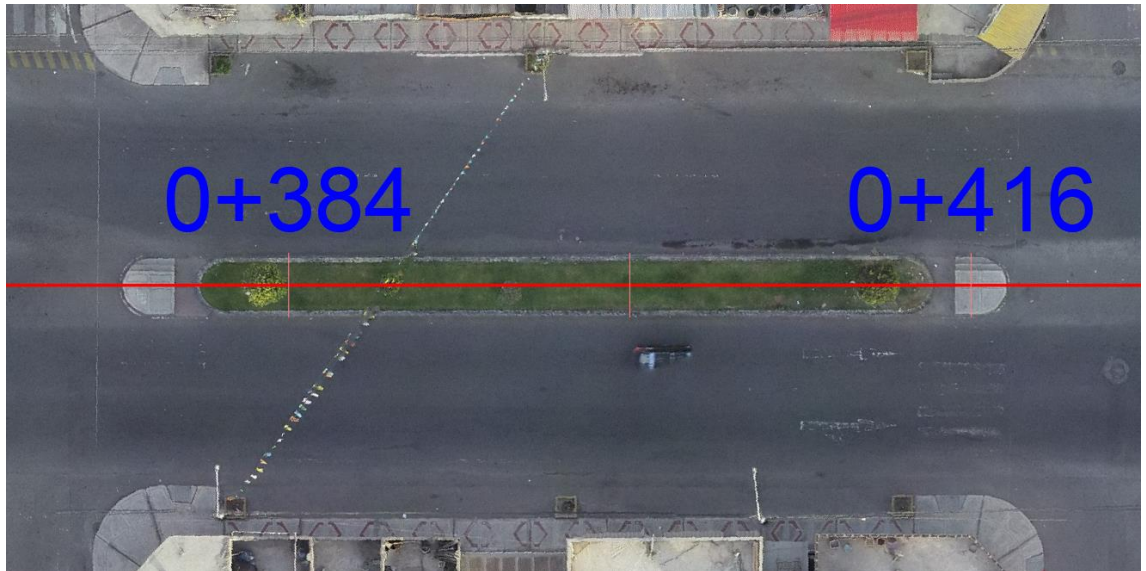
Figura 22

Ortofoto de la unidad de muestra 13

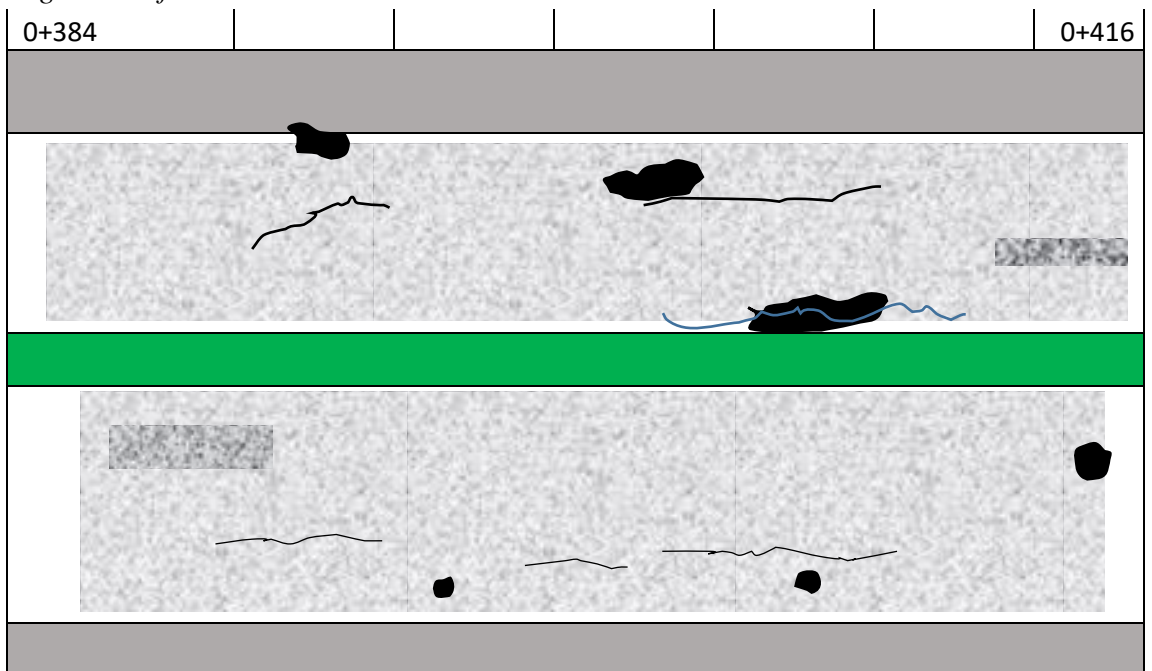
Figura 23

Registro de fallas

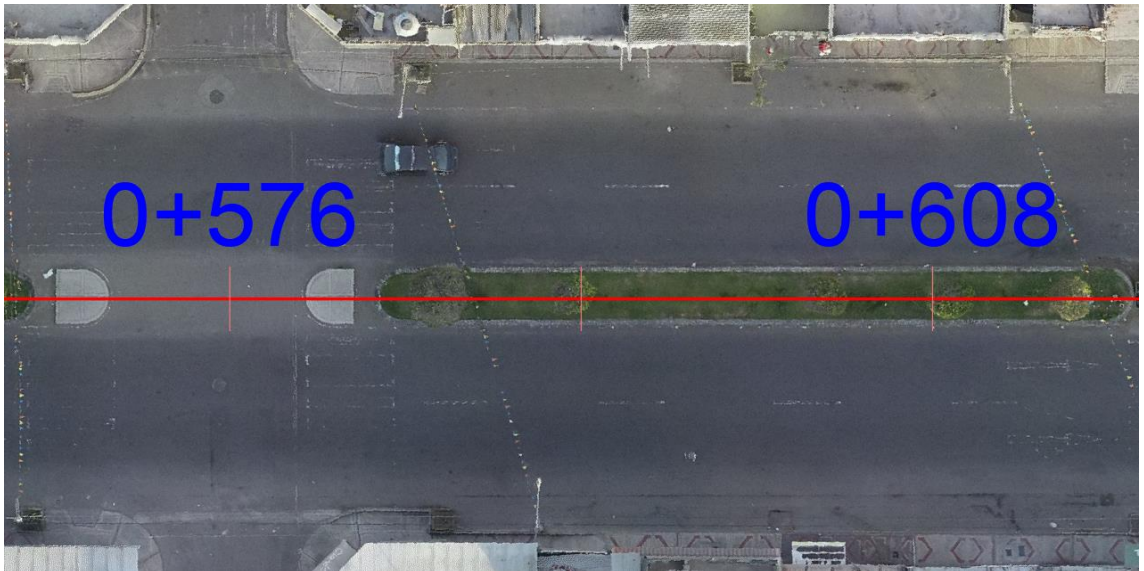
Figura 24

Ortofoto de la unidad de muestra 19

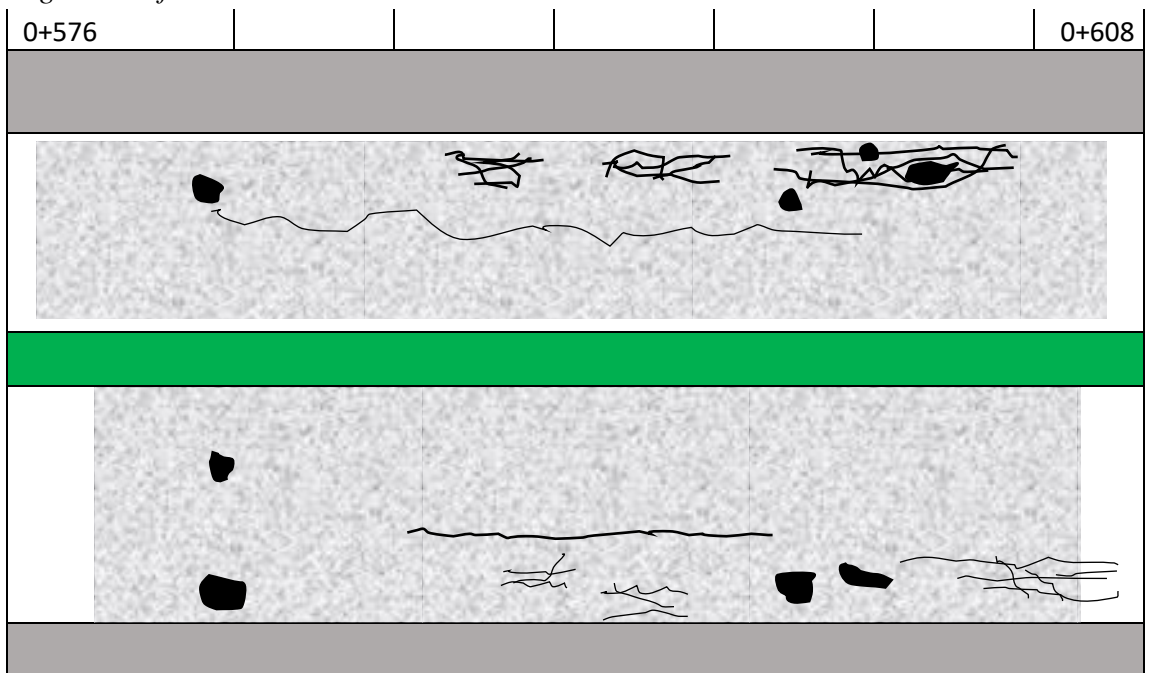
Figura 25

Registro de fallas

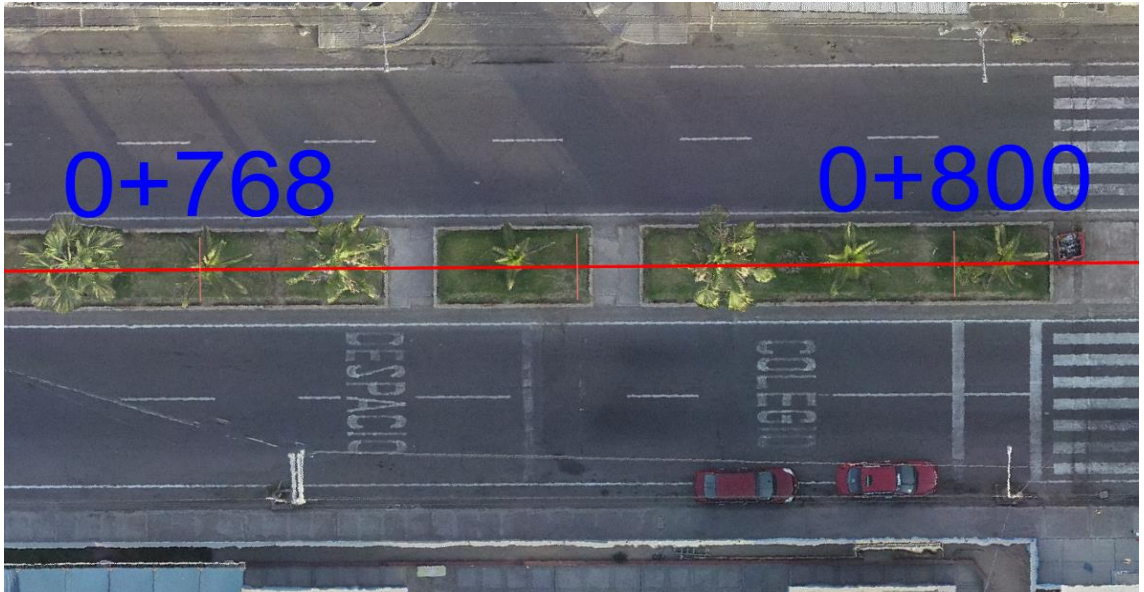
Figura 26

Ortofoto de la unidad de muestra 25

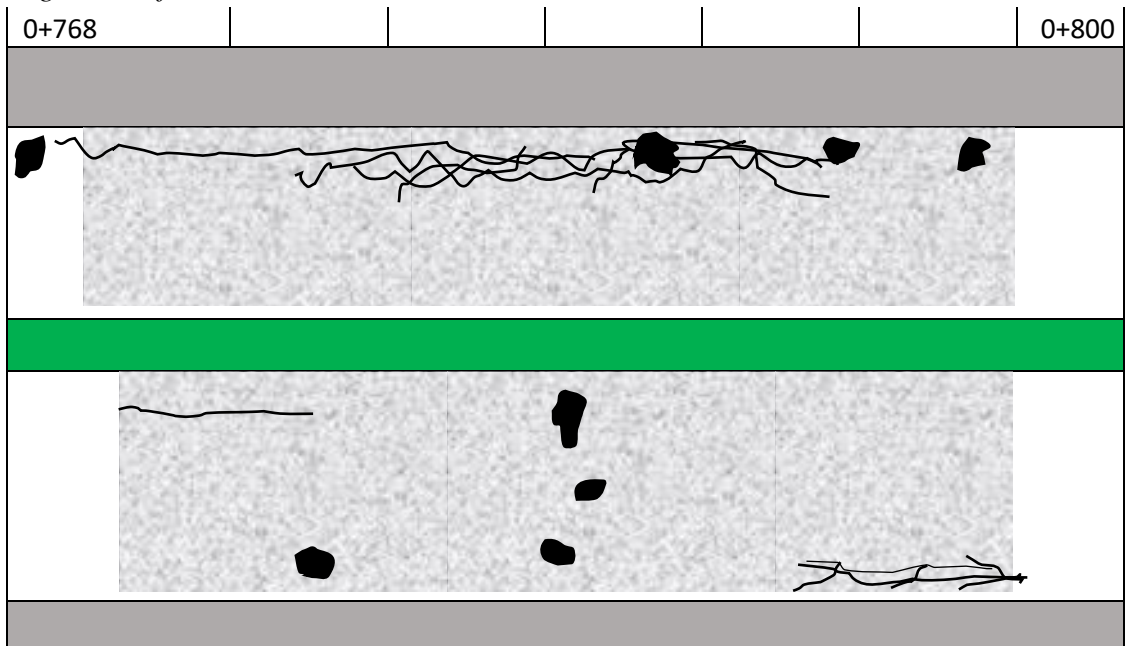
Figura 27

Registro de fallas

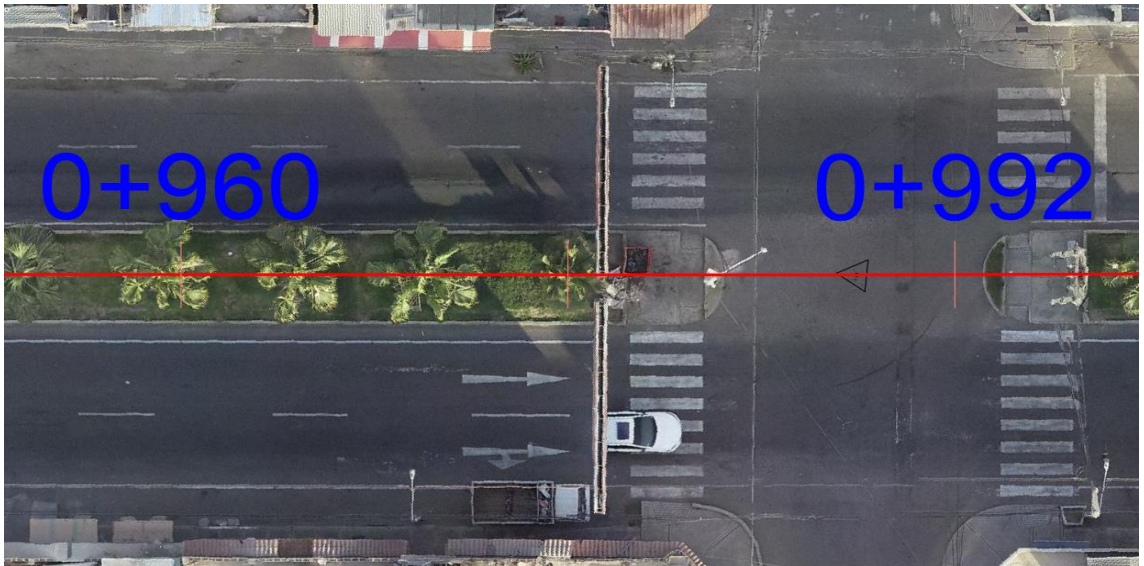
Figura 28

Ortofoto de la unidad de muestra 31

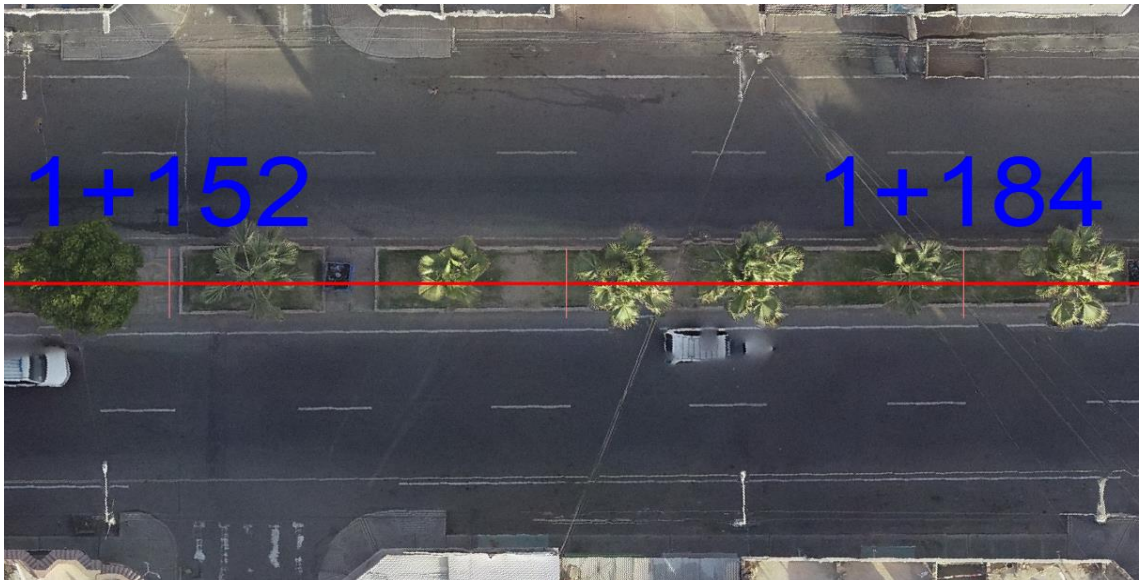
Figura 30

Ortofoto de la unidad de muestra 37

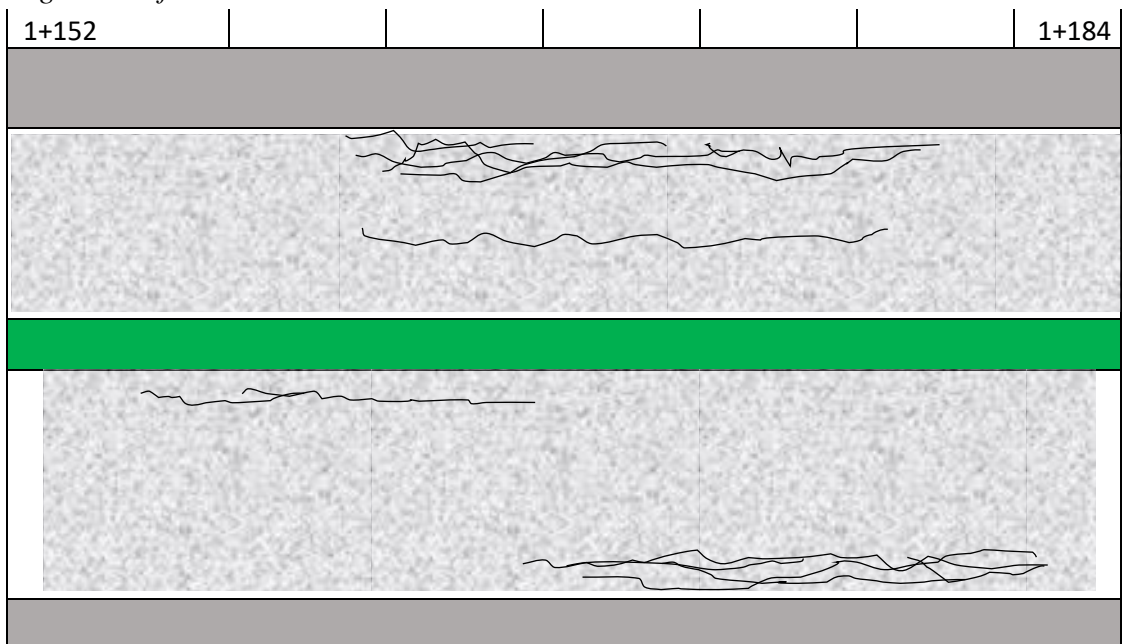
Figura 31

Registro de fallas

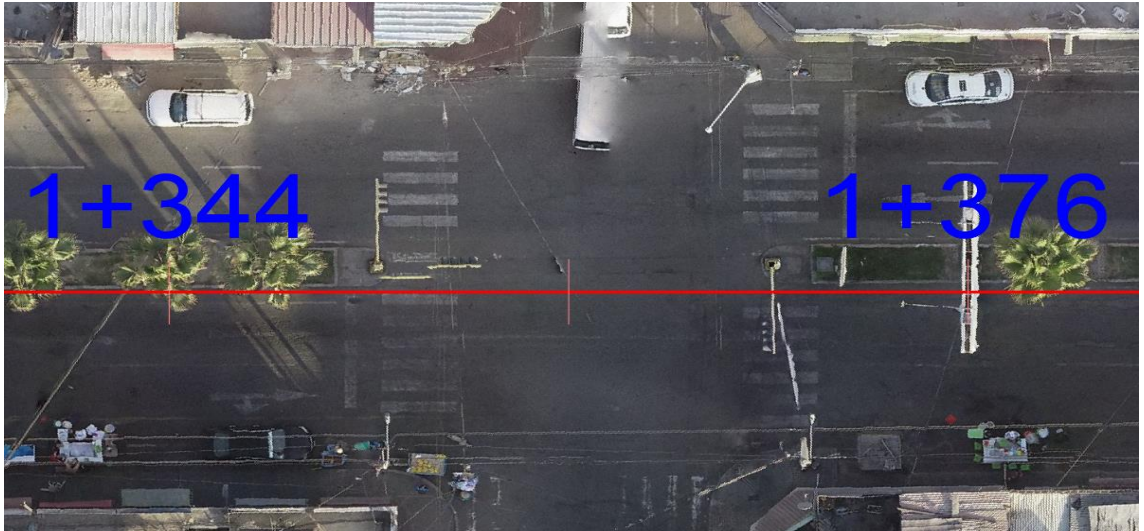
Figura 32

Ortofoto de la unidad de muestra 43

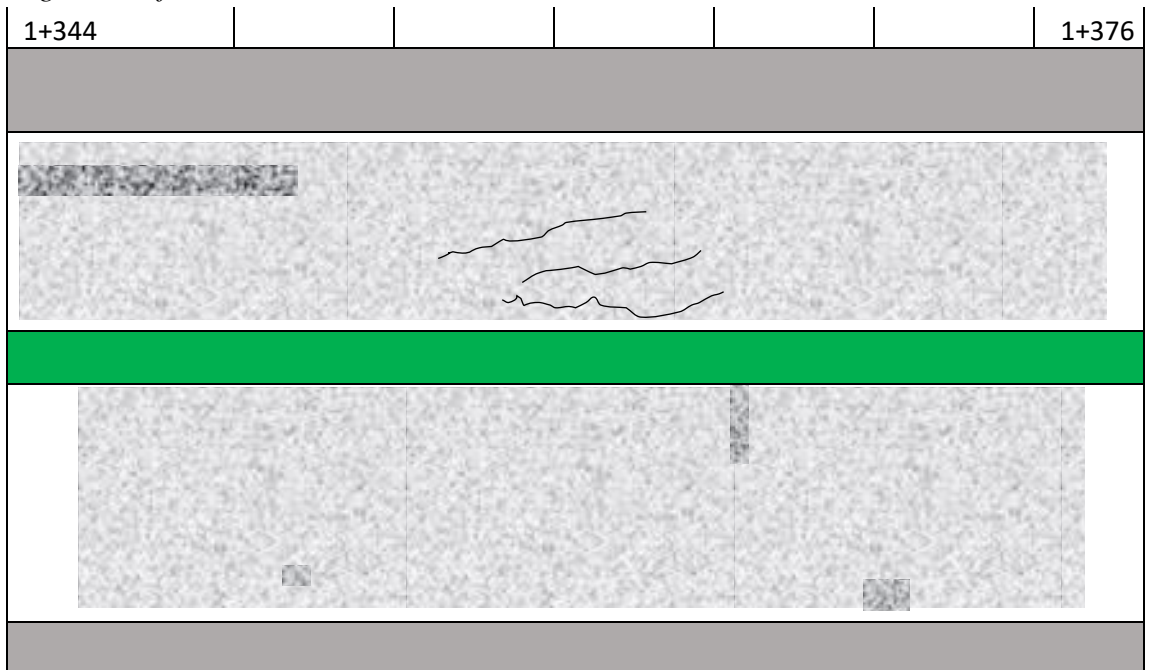
Figura 33

Registro de fallas

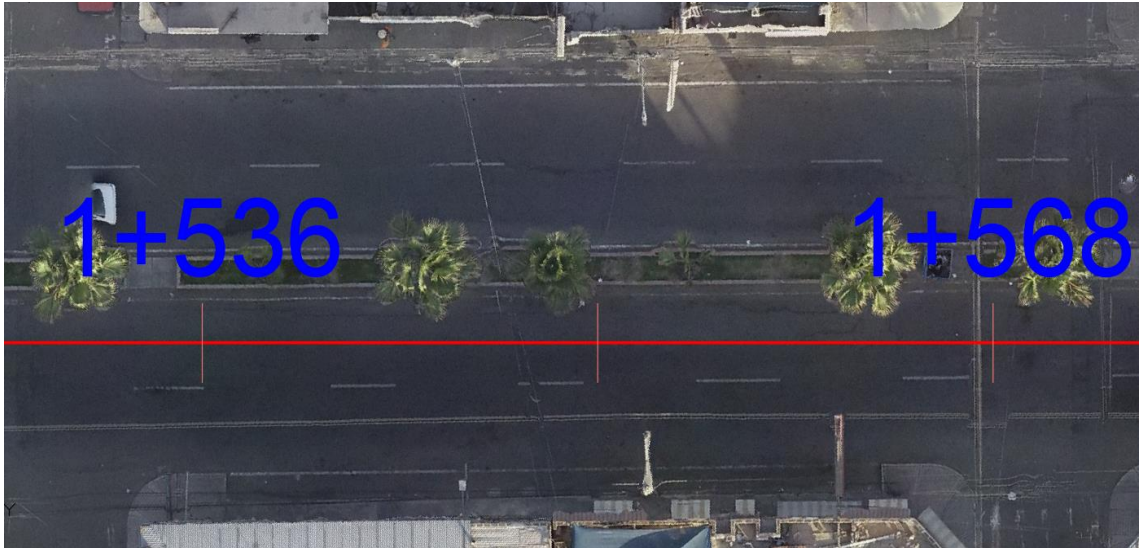
Figura 34

Ortofoto de la unidad de muestra 49

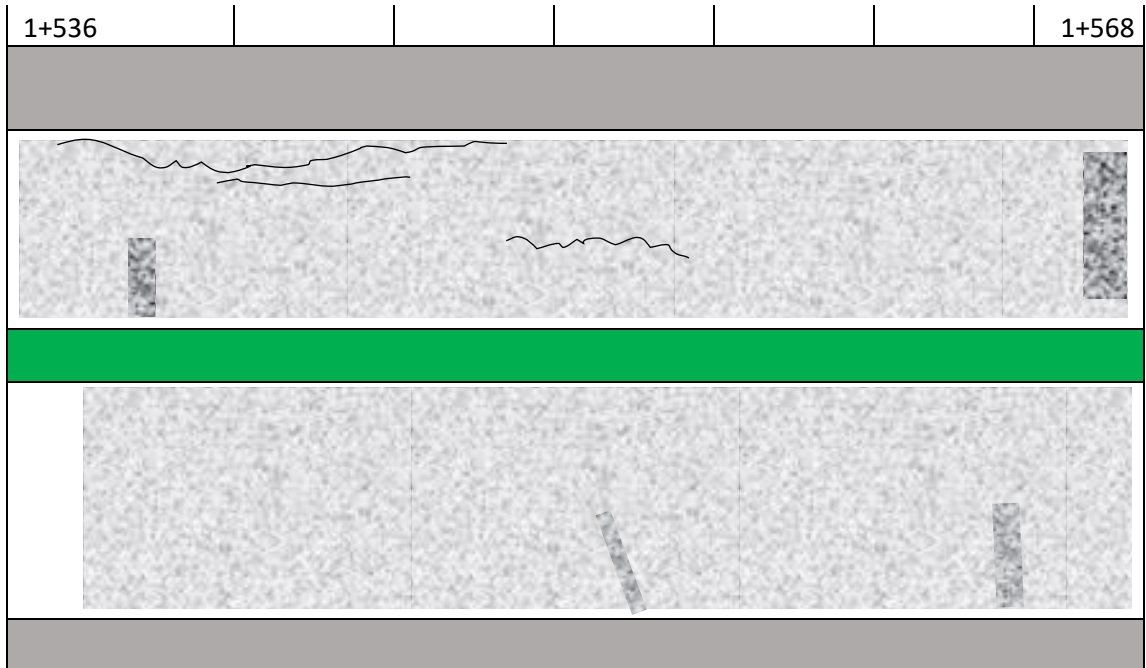
Figura 35

Registro de fallas

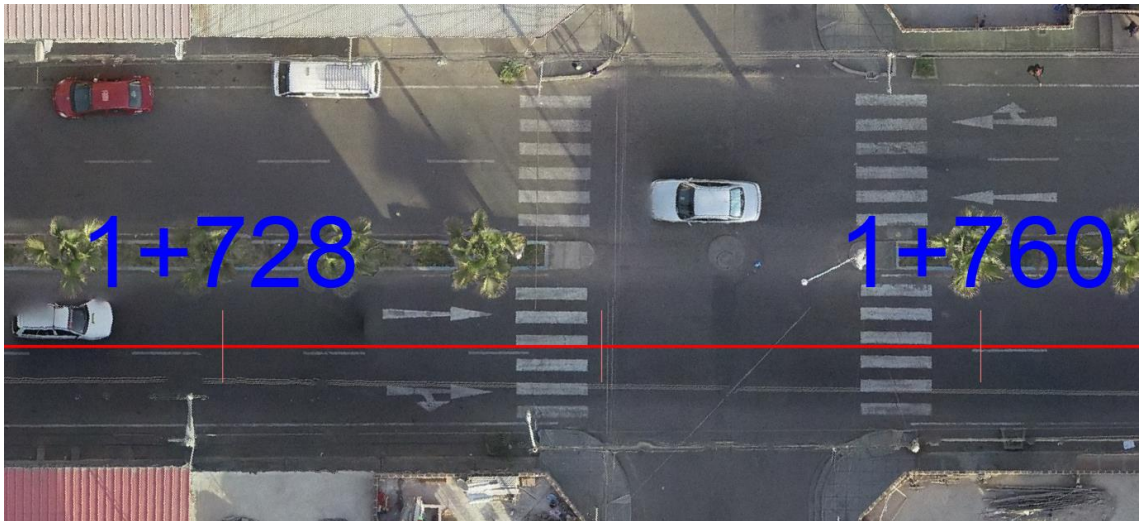
Figura 36

Ortofoto de la unidad de muestra 55

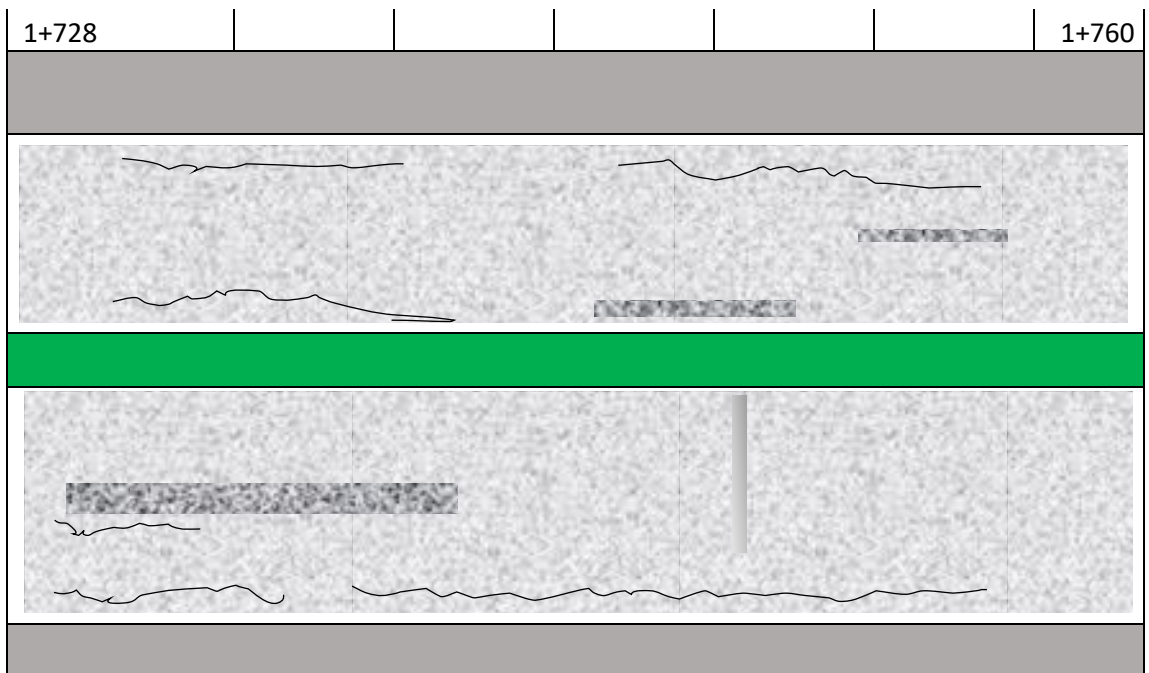
Figura 37

Registro de fallas

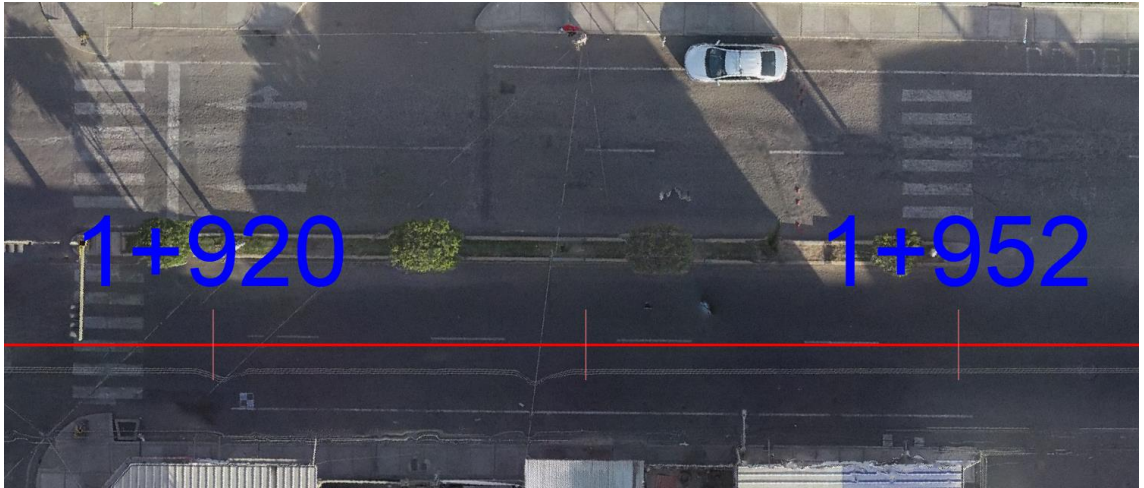
Figura 38

Ortofoto de la unidad de muestra 61

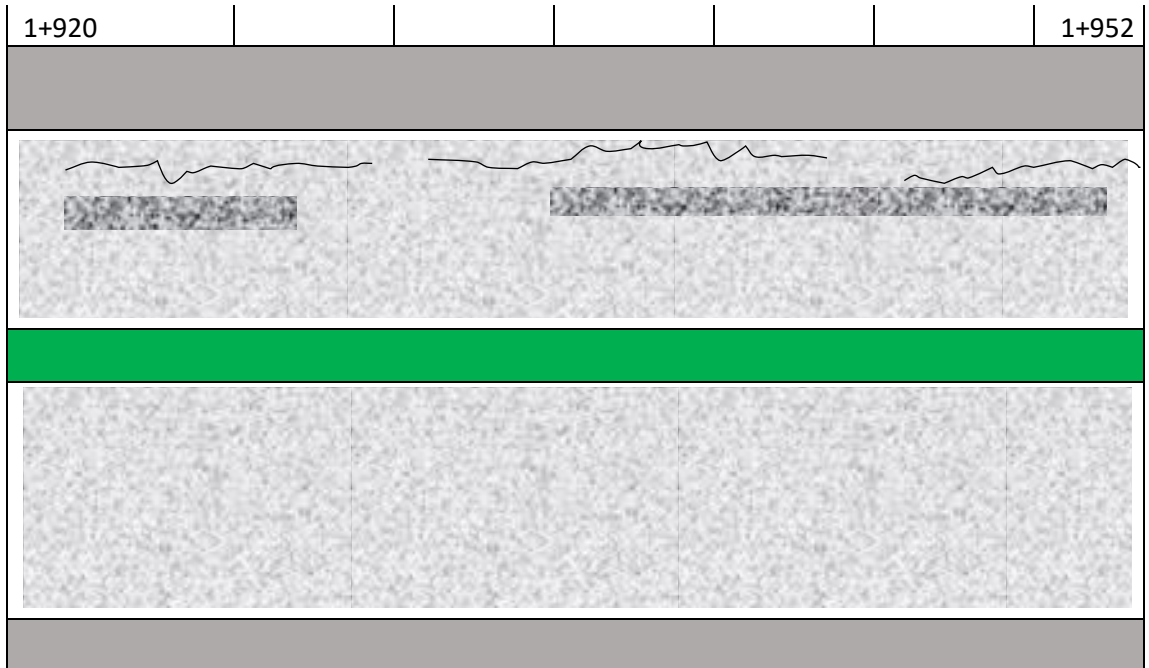
Figura 39

Registro de fallas

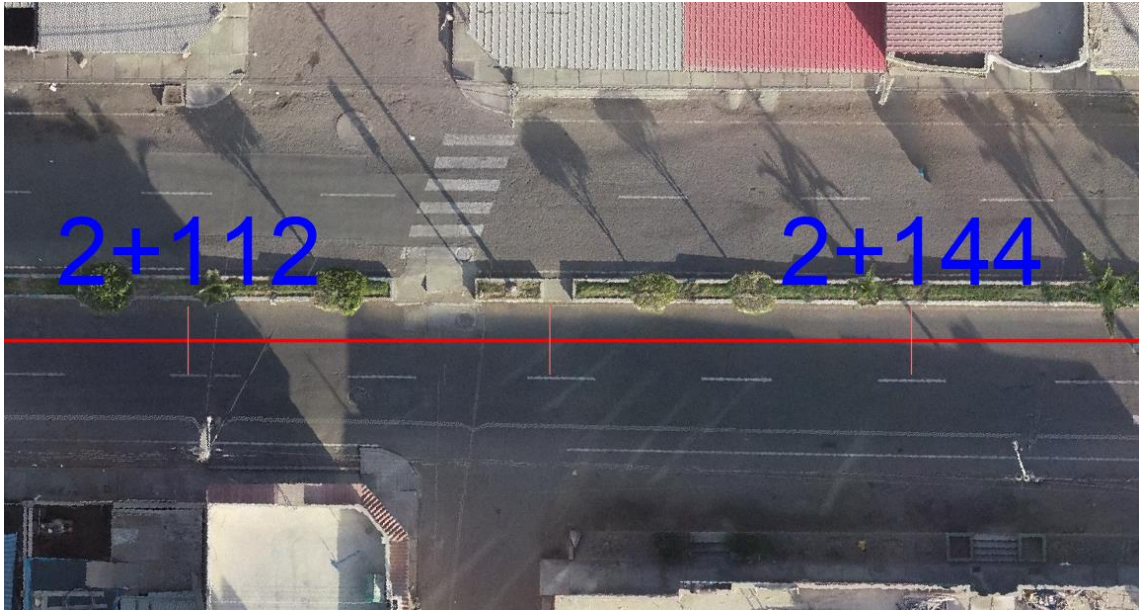
Figura 40

Ortofoto de la unidad de muestra 67

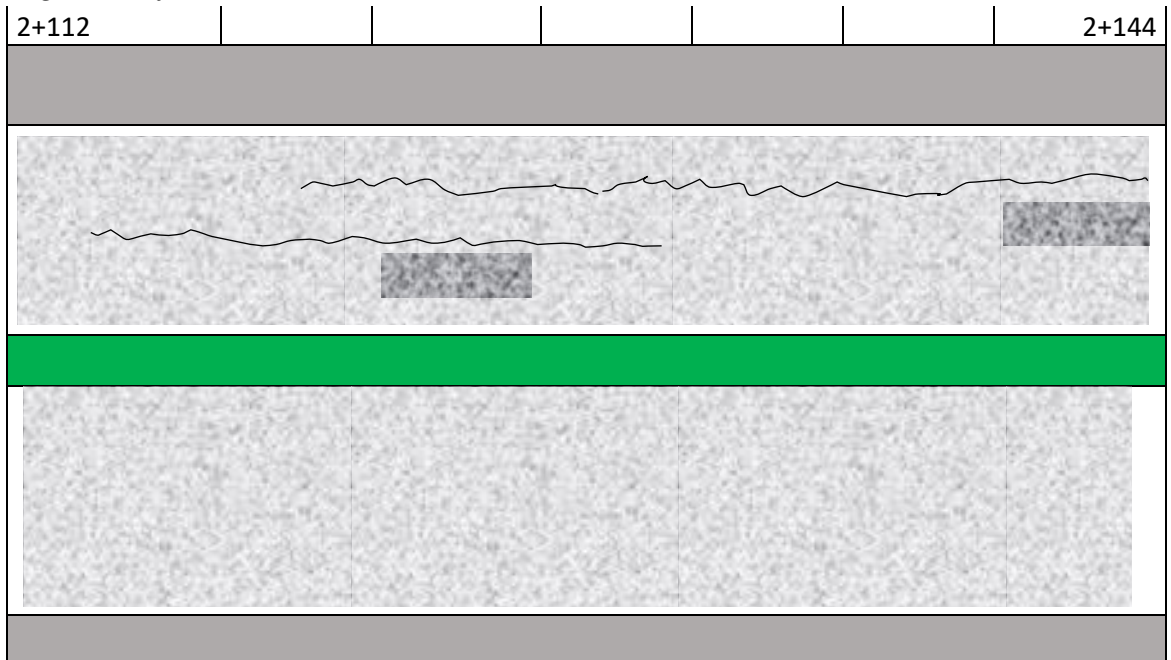
Figura 41

Registro de fallas

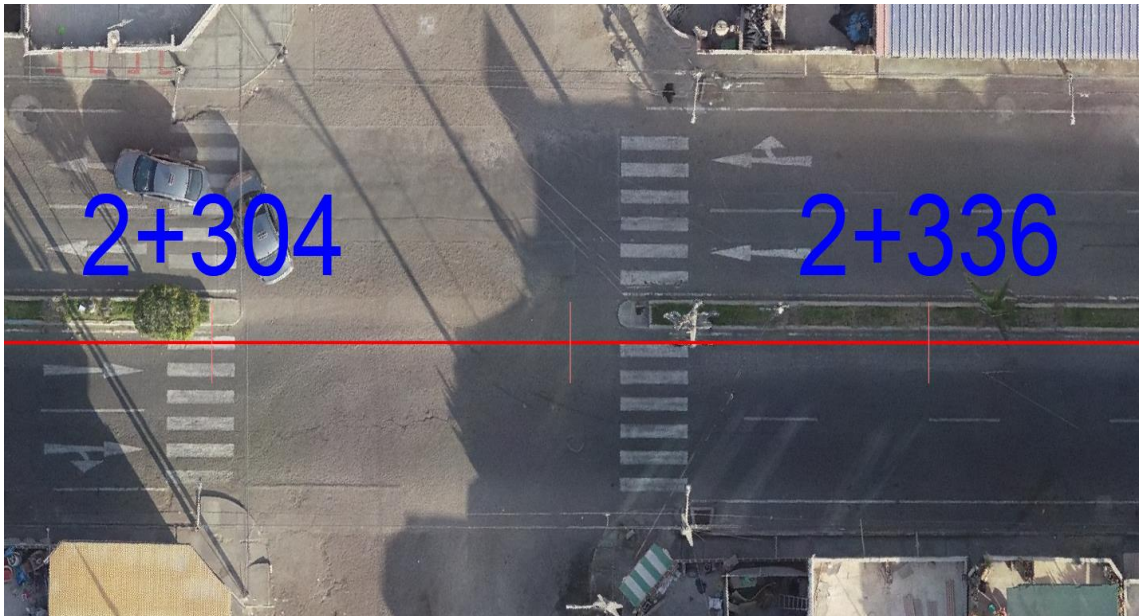
Figura 42

Ortofoto de la unidad de muestra 73

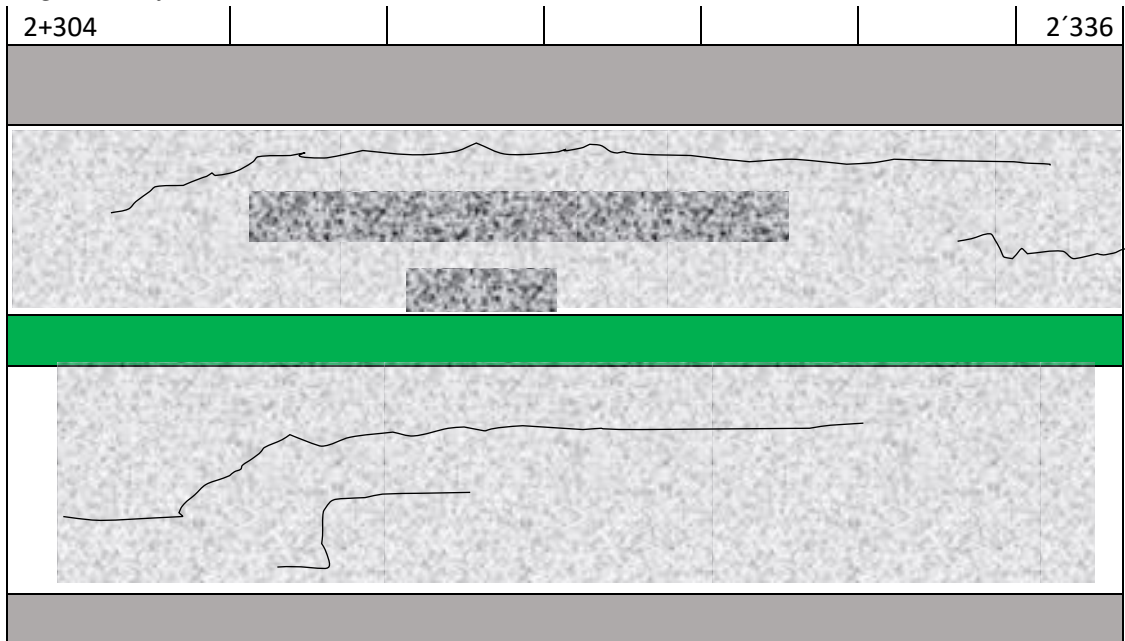
Figura 43

Registro de fallas

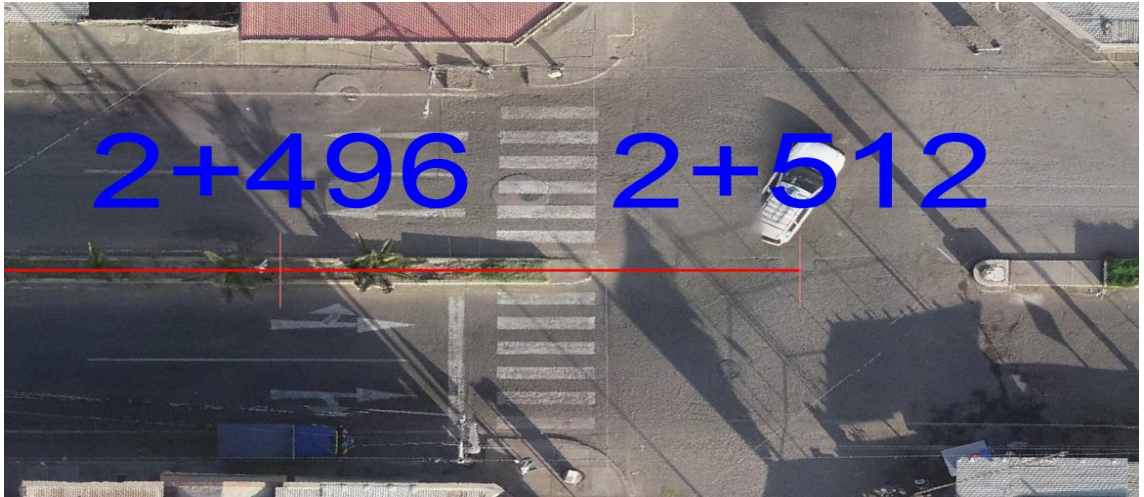
Figura 44

Ortofoto de la unidad de muestra 79

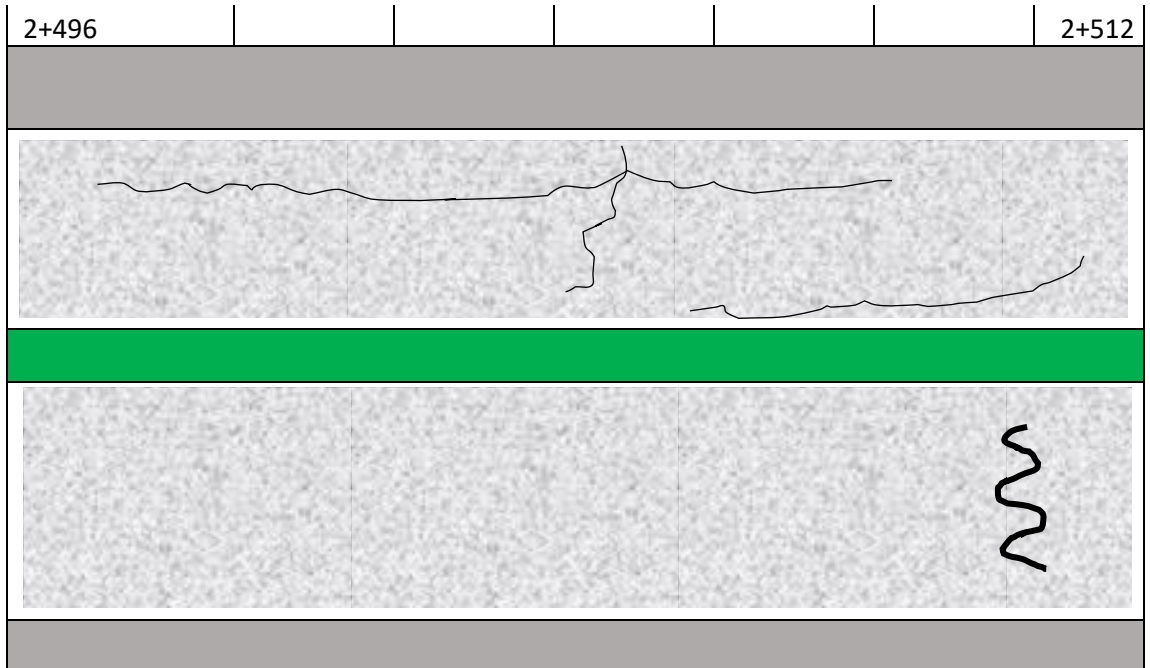
Figura 45

Registro de fallas

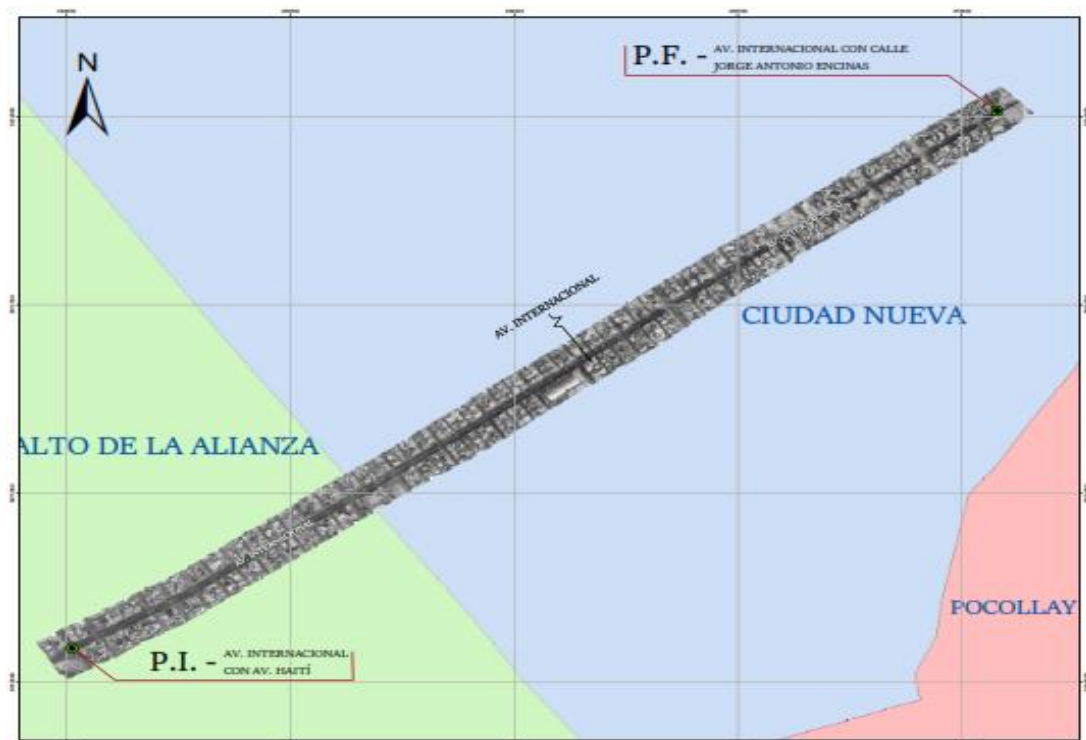
Figura 46

Implementación de un SIG para determinar el índice de condición en la Av. Internacional

La Tabla 67 detalla cómo se implementó el SIG utilizando ARCGIS para determinar el Índice de Condición en unidades de muestra a lo largo de la avenida. Se observa que la información de cada unidad de muestra (coordenadas geográficas, ubicación en la calzada) se relaciona con un valor de PCI y una calificación del estado del pavimento. Predominantemente, los valores de PCI son bajos, lo que lleva a una calificación general de "Muy malo" en la mayoría de las unidades de muestra.
