**IMPLEMENTACIÓN DEL SISTEMA DE INFORMACIÓN
GEOGRÁFICA PARA LA REHABILITACIÓN DE LA AV.
INTERNACIONAL - CIUDAD NUEVA, TACNA - 2024**

TESIS

Tacna – Perú

2024

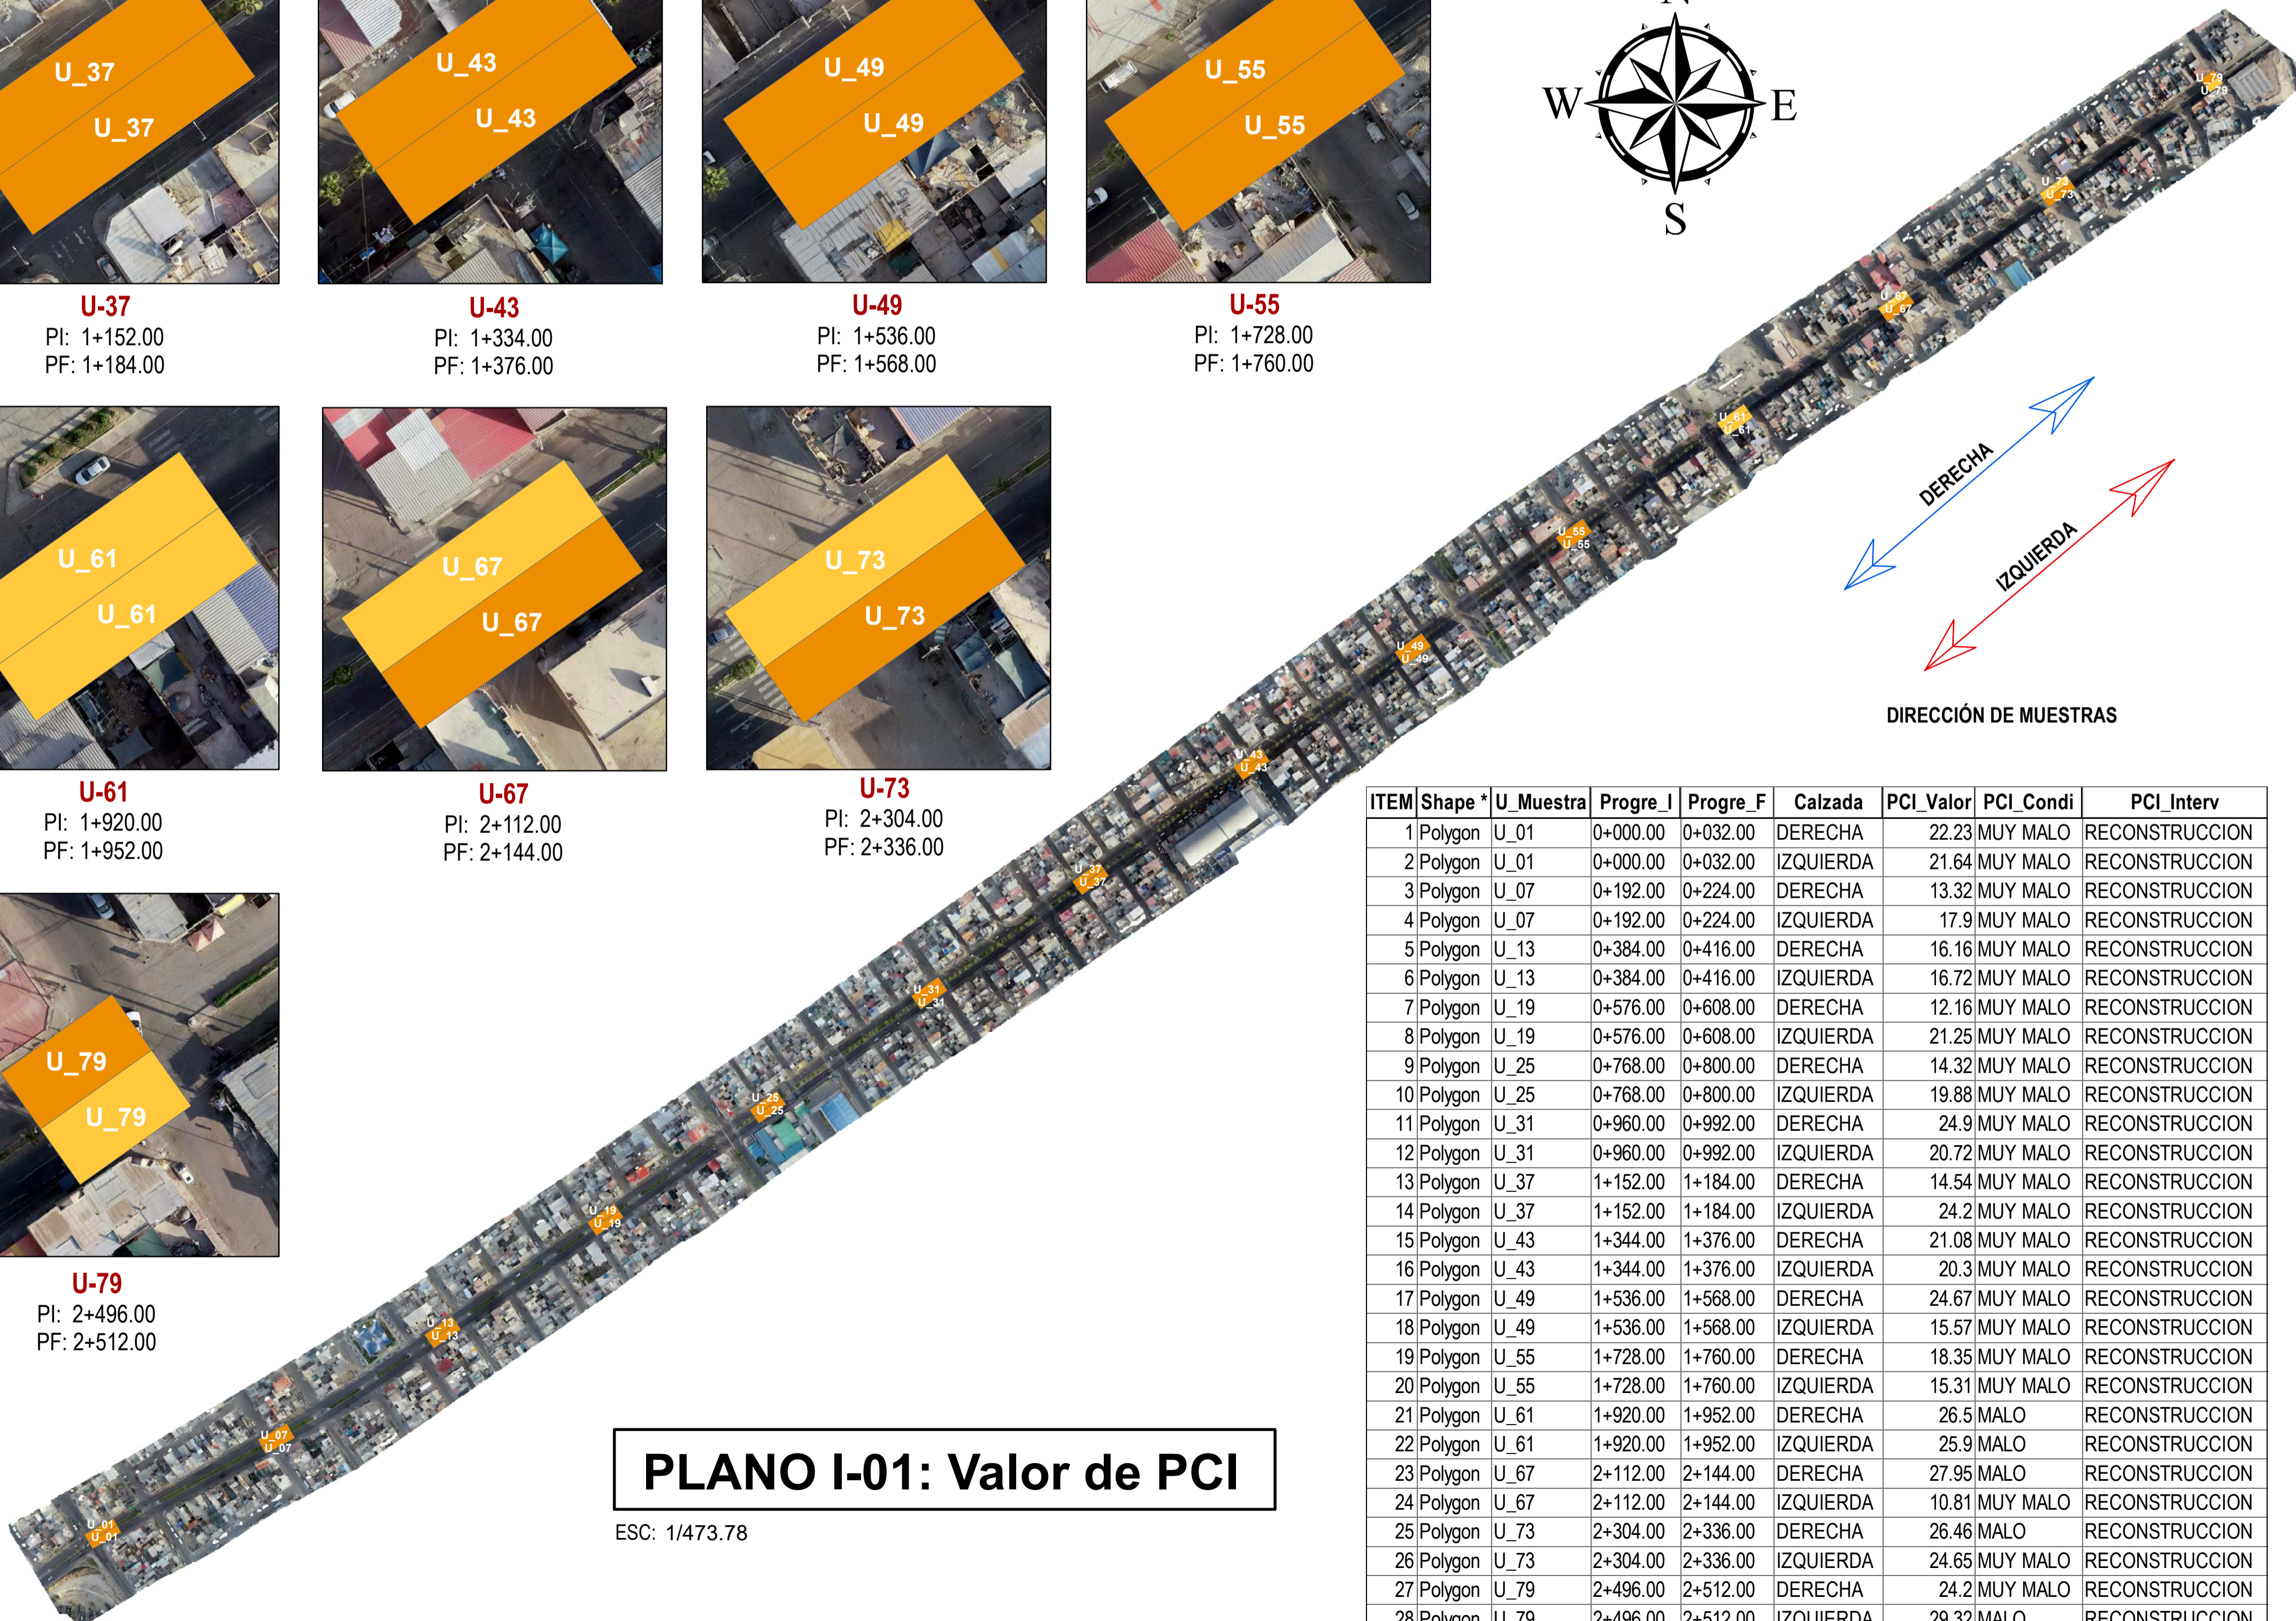
PLANO I-01: Valor de PCI

26	Polygon	U_73	2+304.00	2+336.00	IZQUIERDA	24.65	MUY MALO	RECONSTRUCCION
27	Polygon	U_79	2+496.00	2+512.00	DERECHA	24.2	MUY MALO	RECONSTRUCCION
28	Polygon	U_79	2+496.00	2+512.00	IZQUIERDA	29.32	MALO	RECONSTRUCCION
