**EVALUACIÓN SUPERFICIAL DEL PAVIMENTO FLEXIBLE APLICANDO EL  
MÉTODO DEL PCI EN LA AVENIDA BOHEMIA TACNEÑA, TRAMO:  
ÓVALO LA CULTURA – AVENIDA HUMBOLDT – TACNA**

**TESIS**

As a result, PCI values of 56.30 were obtained for the uphill section and 50.02 for the downhill section. On average, a value of 53.25 was reached, which placed the flexible pavement in a “regular” condition.

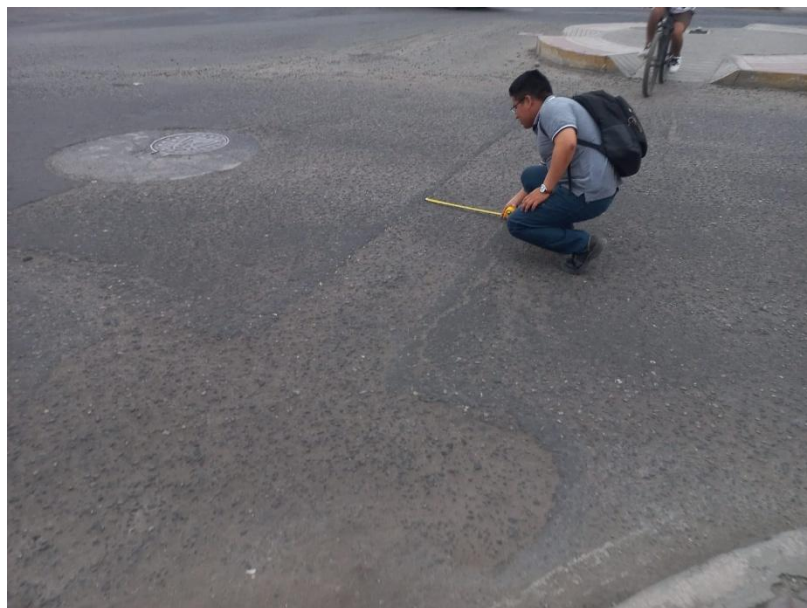
*Presencia de parchado en vía y desgaste de agregado*

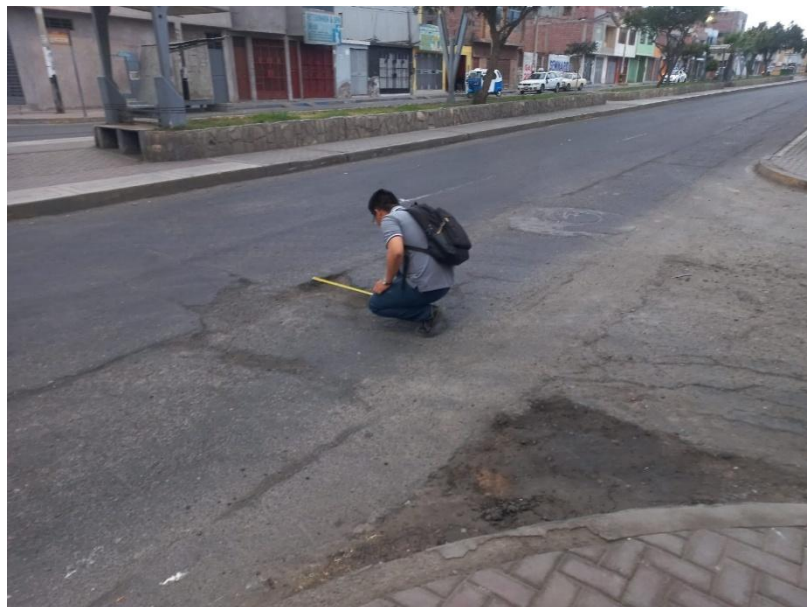
**Figura 28**

*Presencia de parchado en vía y bache*

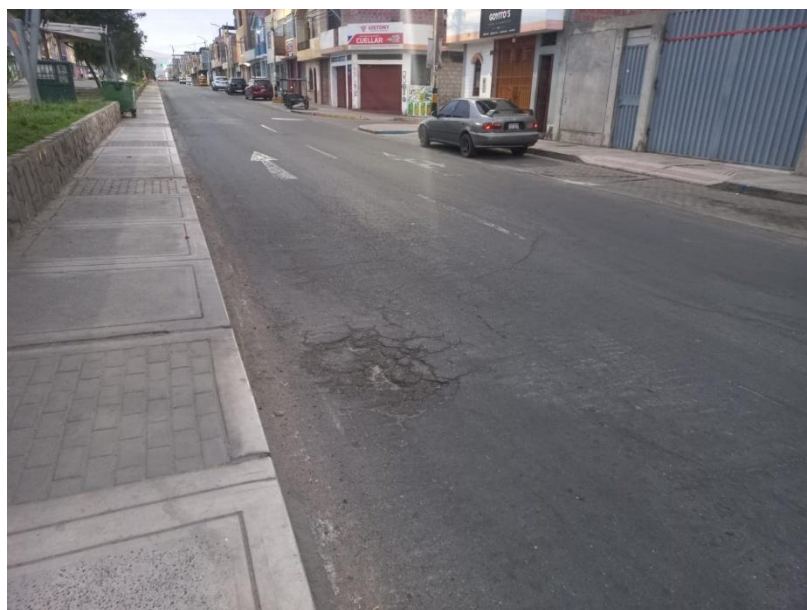
**Figura 29**

*Piel de cocodrilo*

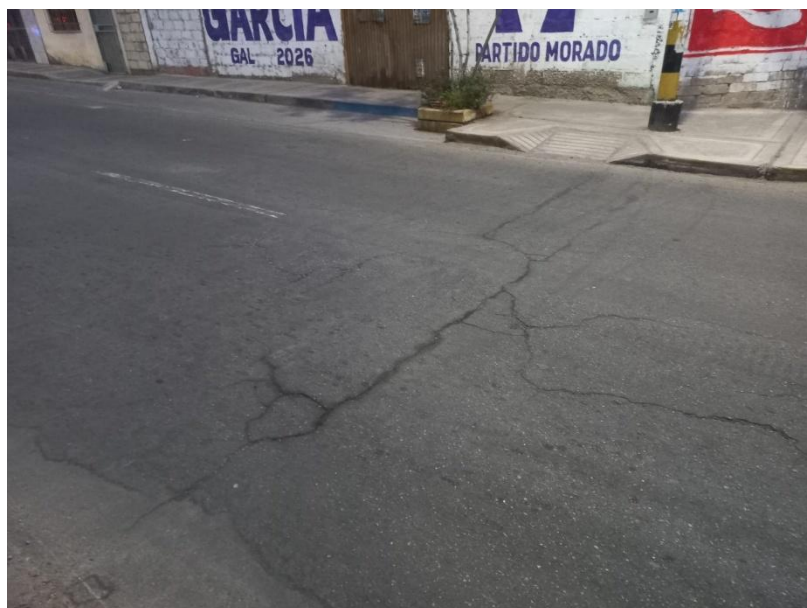
**Figura 30**

*Grietas transversales*
