“APLICACIÓN DEL MÉTODO PCI EN LA INSPECCIÓN SITUACIONAL DEL
PAVIMENTO ASFÁLTICO EN LA AV. MUNICIPAL, TRAMO ÓVALO
CUZCO – CALLE CRISTOBAL COLÓN, GREGORIO
ALBARRACÍN LANCHIPA – TACNA - 2023”

TESIS

Bach. JESÚS FIDEL TACCA HUANCA

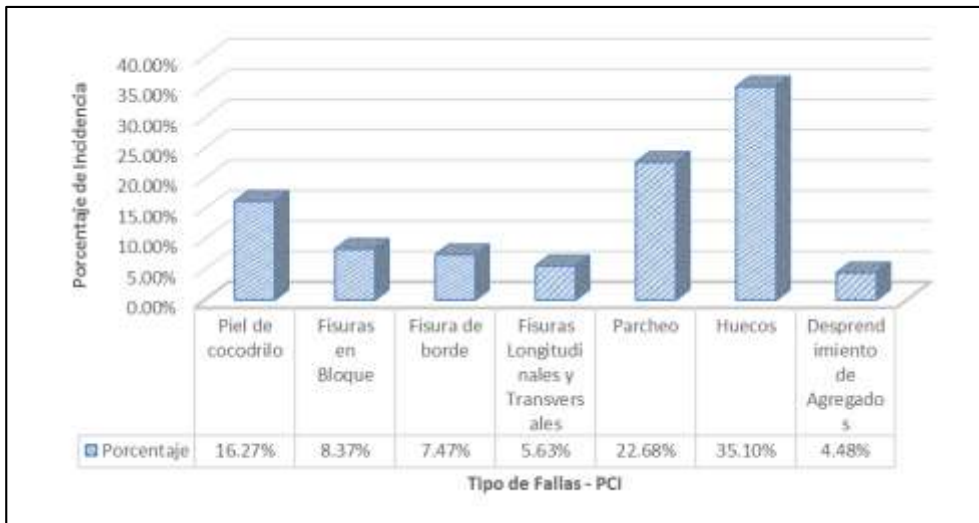
Figura 7

Nivel de Impacto de las Fallas en la Avenida Municipal, Tramo A (norte-sur)

Claramente, la falla predominante en ambos tramos es la de tipo hueco, seguida por parcheo y piel de cocodrilo, aunque con menos incidencia. Esta observación sugiere que, en toda la extensión de la Av. Municipal, a pesar de las dos calzadas distintas, la falla que más impacta y daña el pavimento es el hueco. Esta situación se vincula con el desprendimiento de fragmentos del pavimento debido al tráfico, progresando por mezclas superficiales deficientes, puntos débiles en la base o la subrasante, y frecuentemente asociado a una estructura defectuosa.

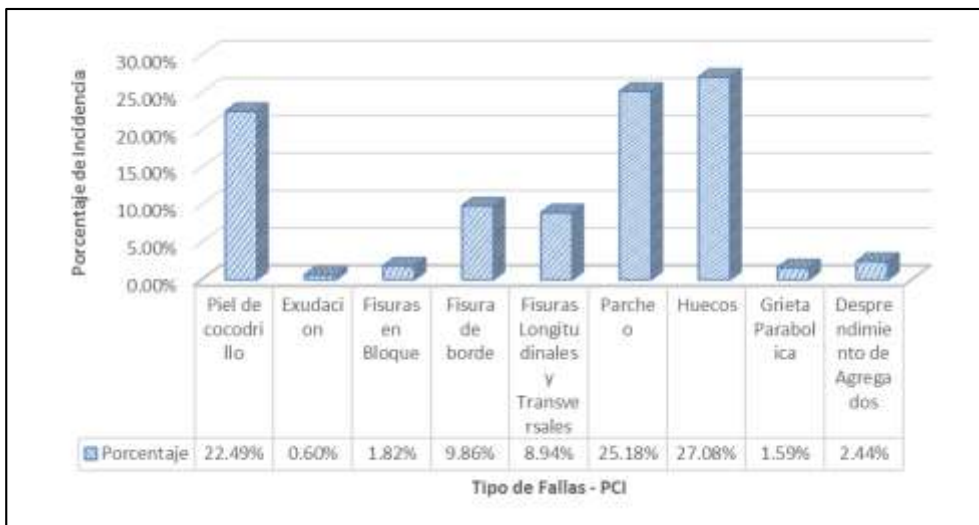
Figura 8

Nivel de Impacto de las Fallas en la Avenida Municipal, Tramo B (sur-norte)

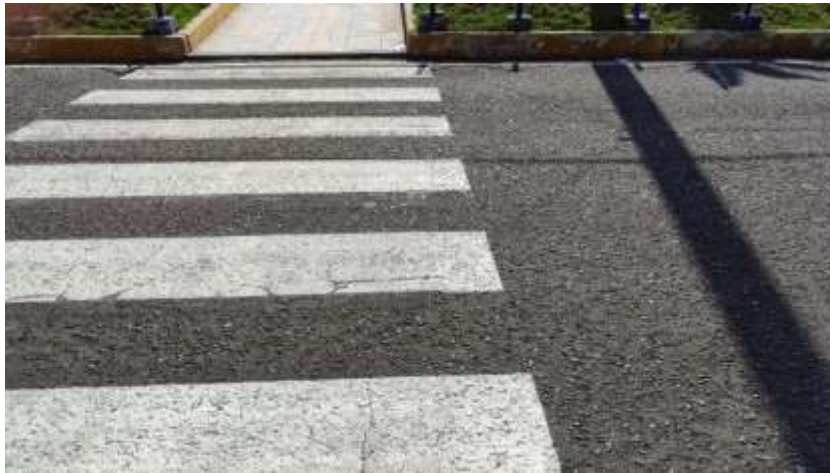
AV. MUNICIPAL – TRAMO A (*norte-sur*) – Unidad de muestra U-22

Fisura Longitudinal

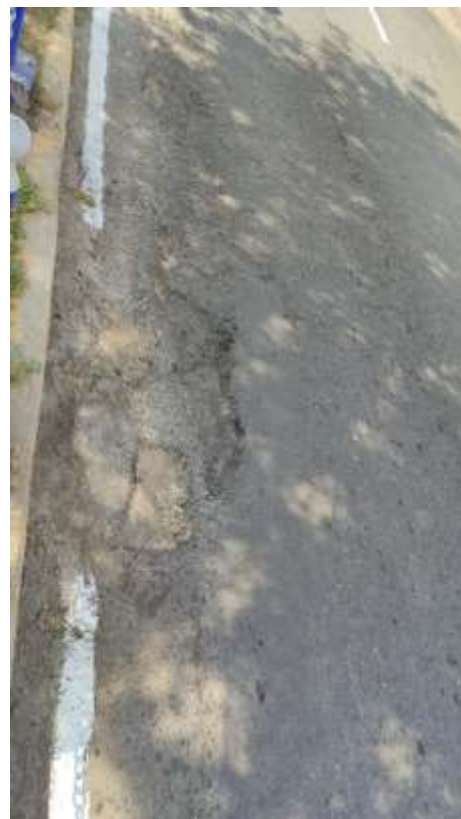
Hueco

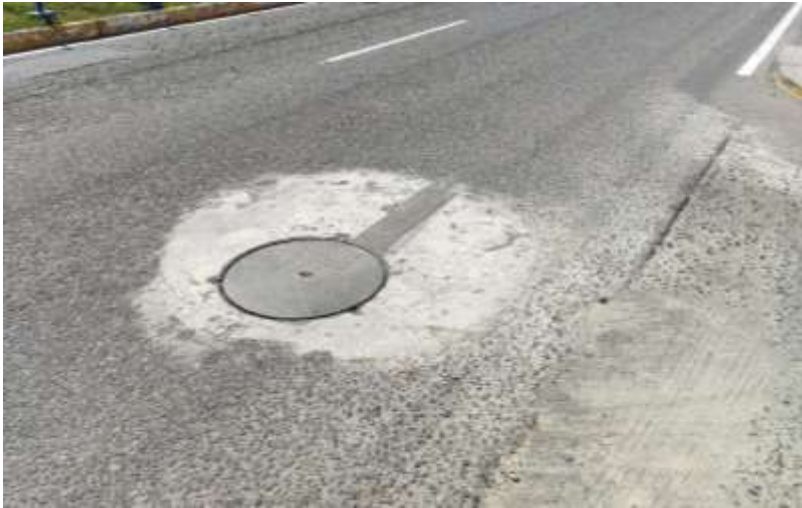
AV. MUNICIPAL – TRAMO A (*norte-sur*) – Unidad de muestra U-26

Parqueo

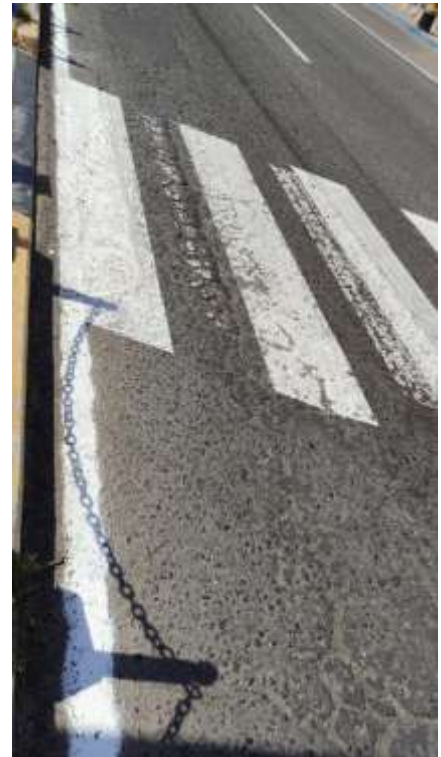
Piel de cocodrilo

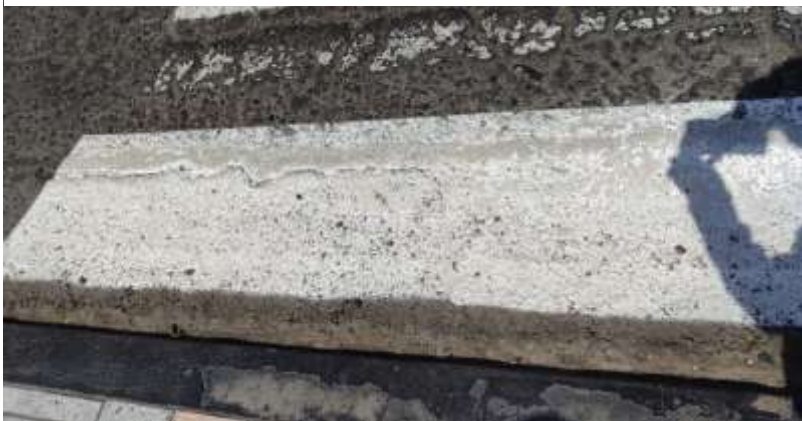
Fisura Longitudinal

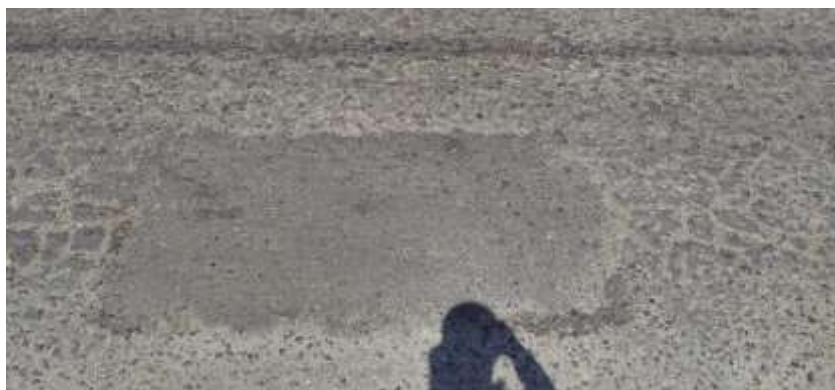
Parqueo

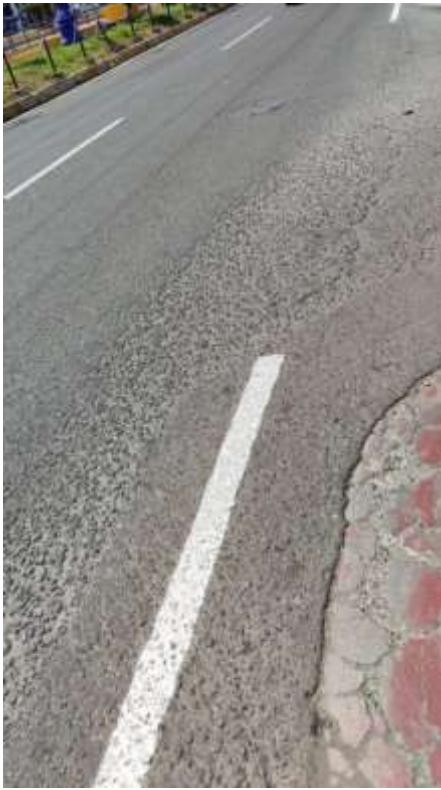
AV. MUNICIPAL – TRAMO A (*norte-sur*) – Unidad de muestra U-30

Desprendimiento de Agregados

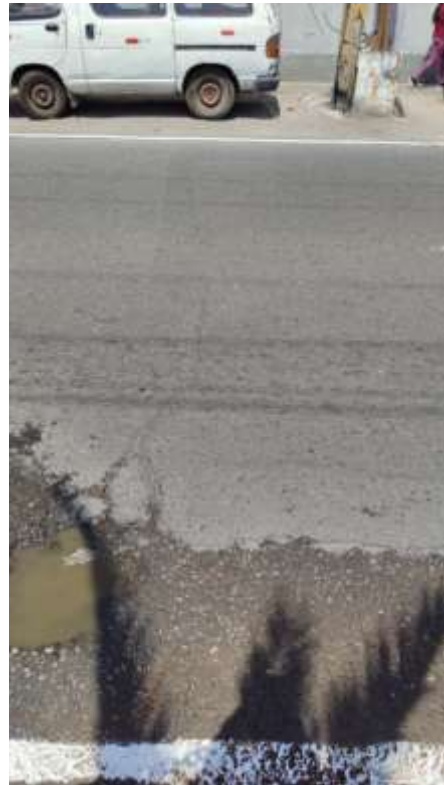
Fisura Transversal y Hueco

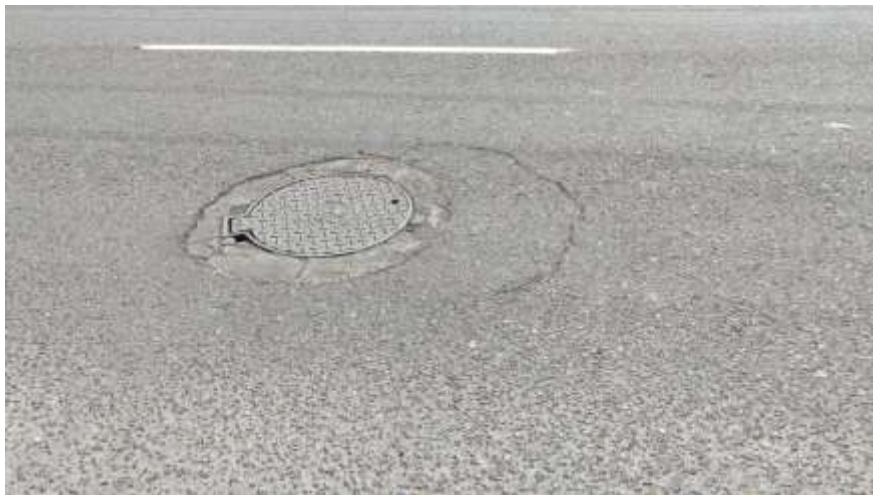
Parcheo

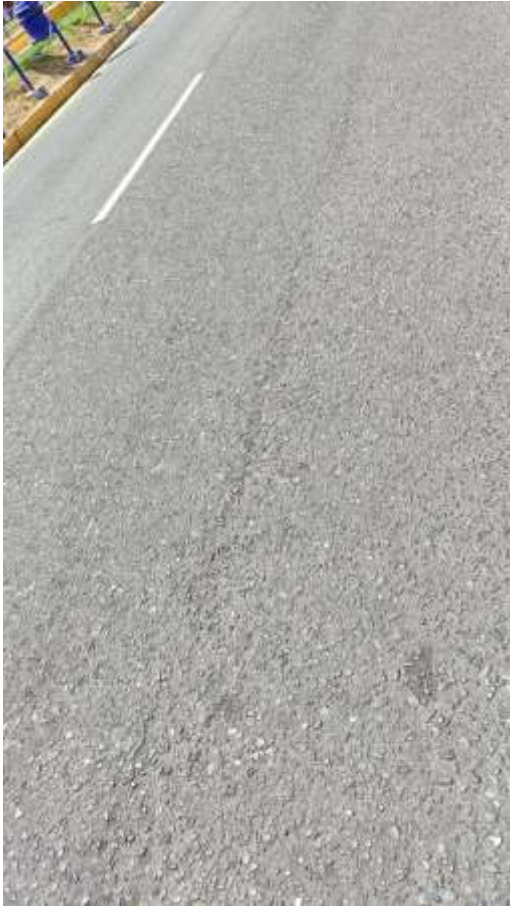
AV. MUNICIPAL – TRAMO A (*norte-sur*) – Unidad de muestra U-34

Fisura Longitudinal

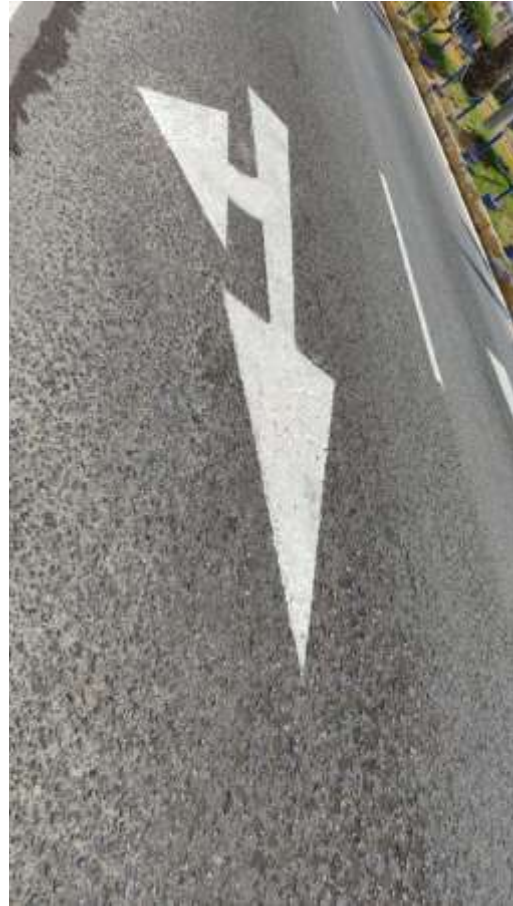
Desprendimiento de Agregados

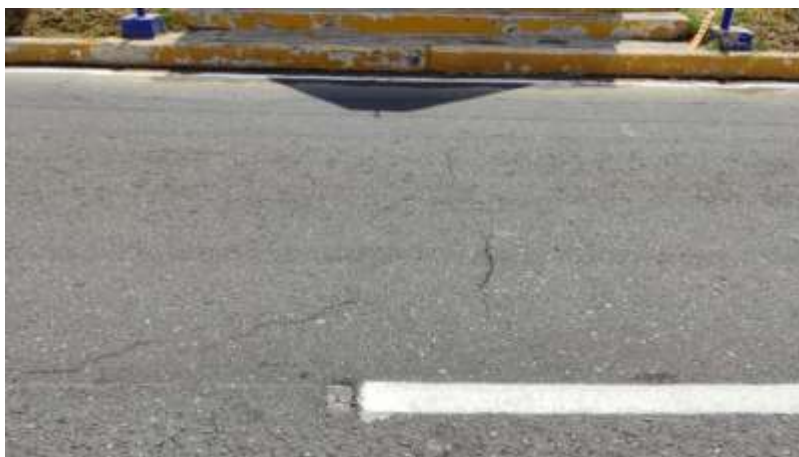
Fisura Transversal

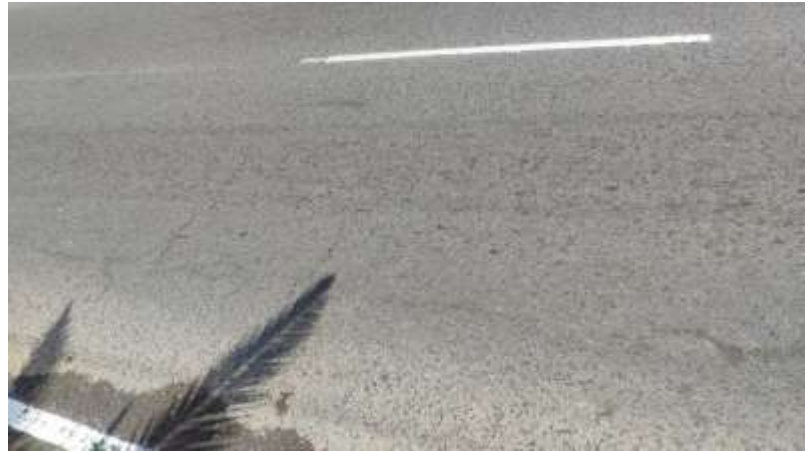
Fisura en Bloque

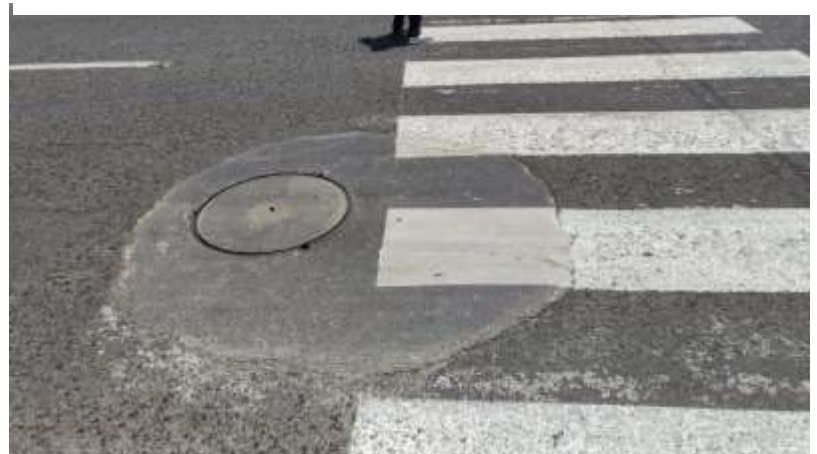
Parcheo

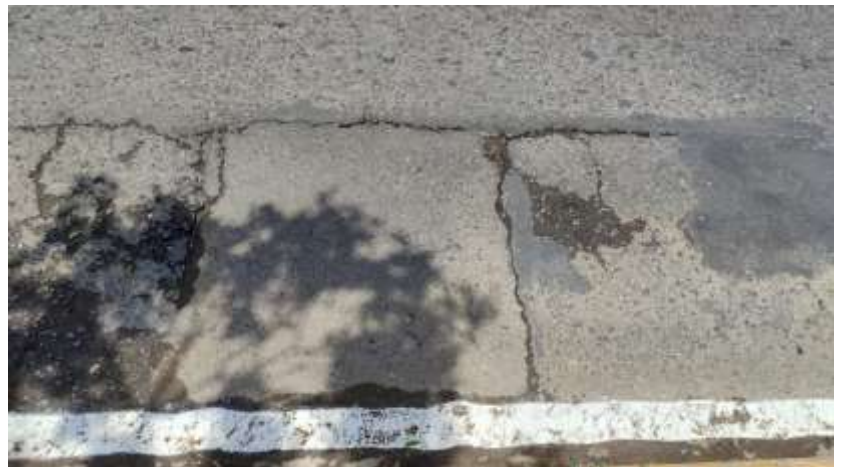
Fisura en Bloque

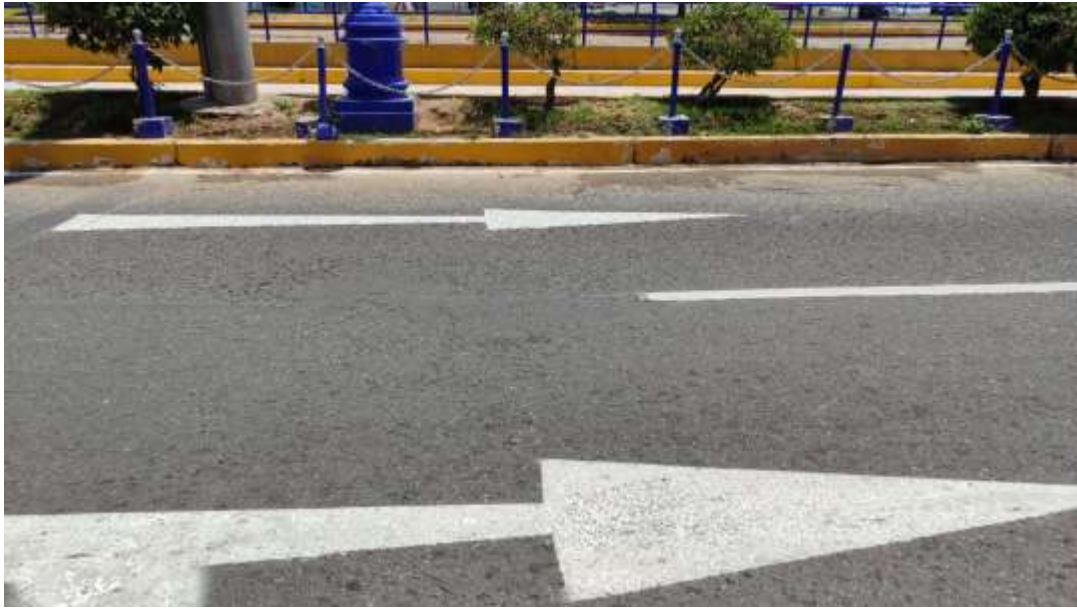
AV. MUNICIPAL – TRAMO A (*norte-sur*) – Unidad de muestra U-42

Piel de cocodrilo

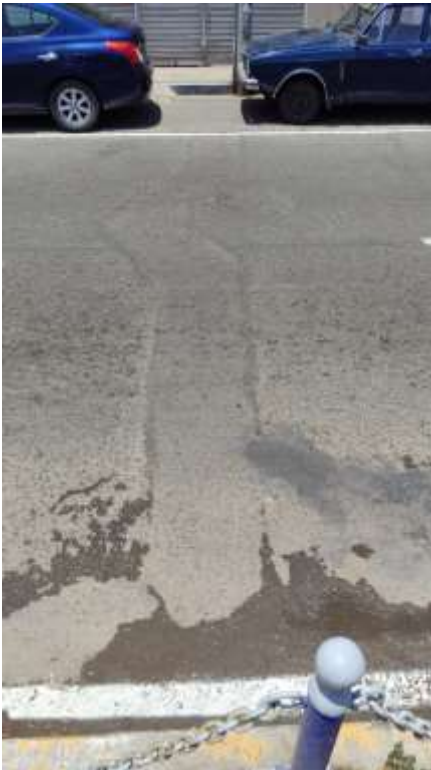
Parqueo

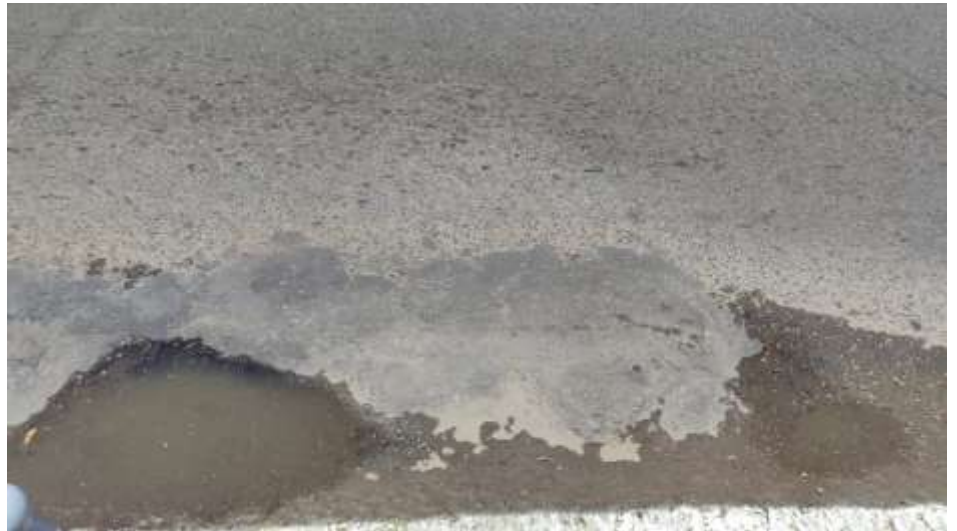
Parqueo y Huevo

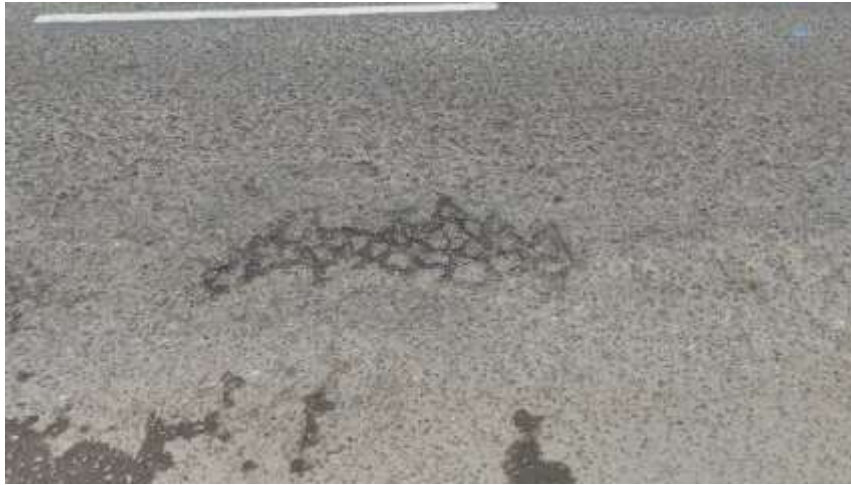
AV. MUNICIPAL – TRAMO A (*norte-sur*) – Unidad de muestra U-46

Piel de cocodrilo

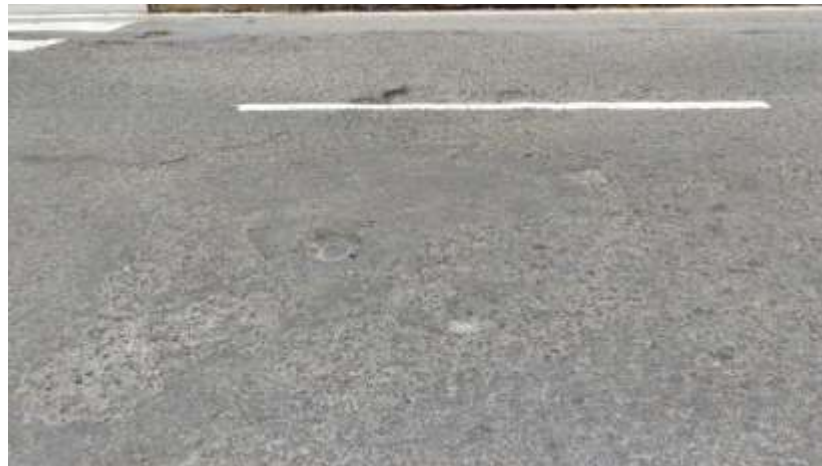
Parcheo y Hueco

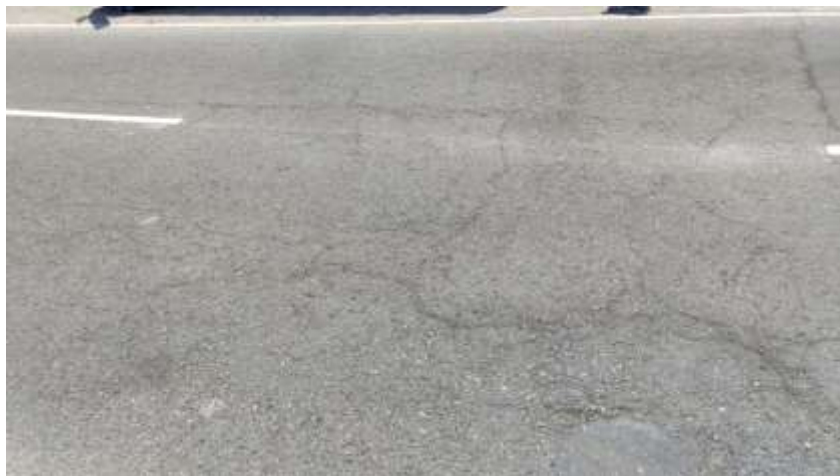
Fisura en Bloque

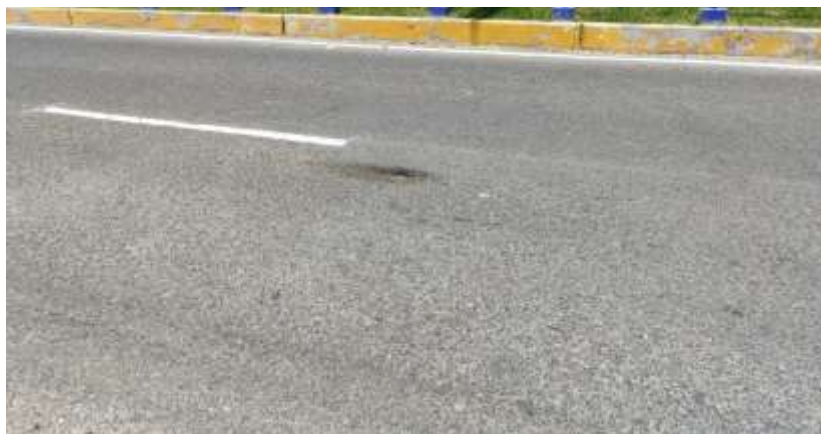
Hueco

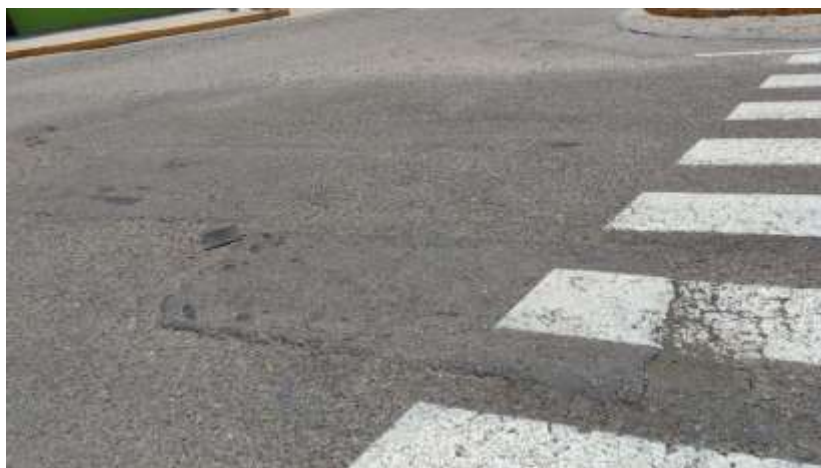
Parqueo

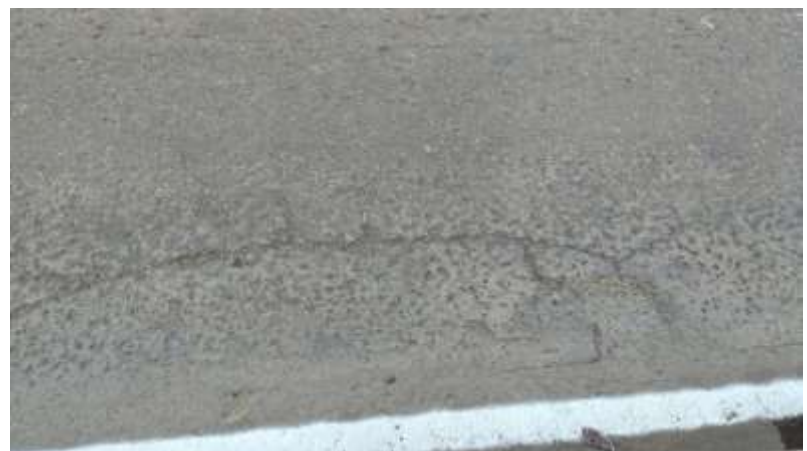
Grieta Parabolica

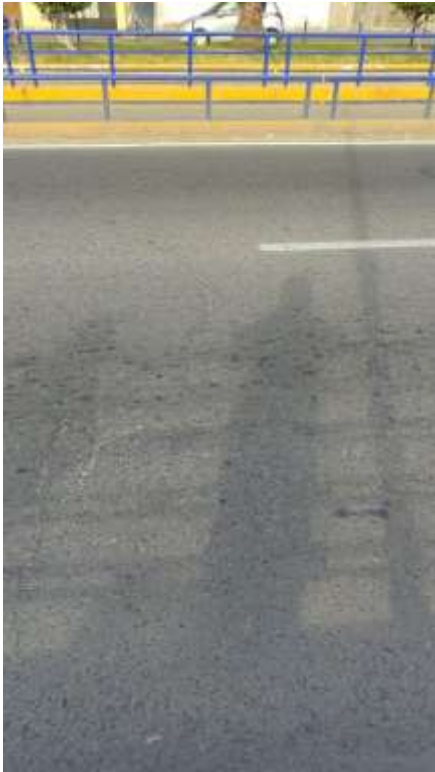
AV. MUNICIPAL – TRAMO B (*sur-norte*) – Unidad de muestra Y-10

Fisura Transversal

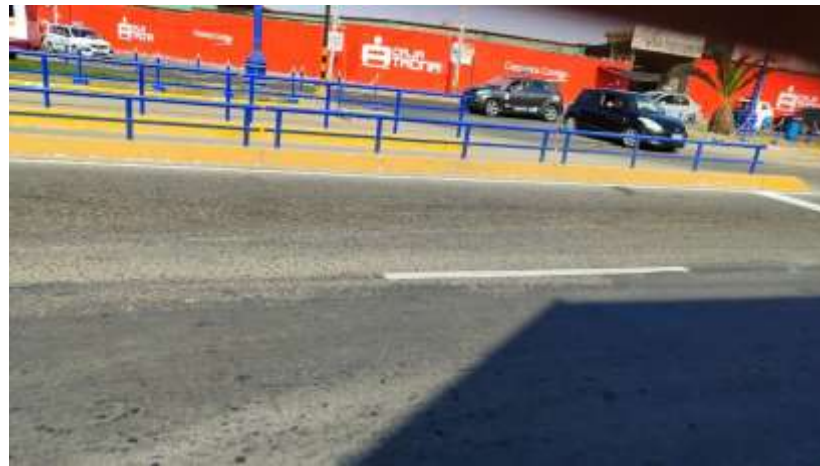
Exudacion

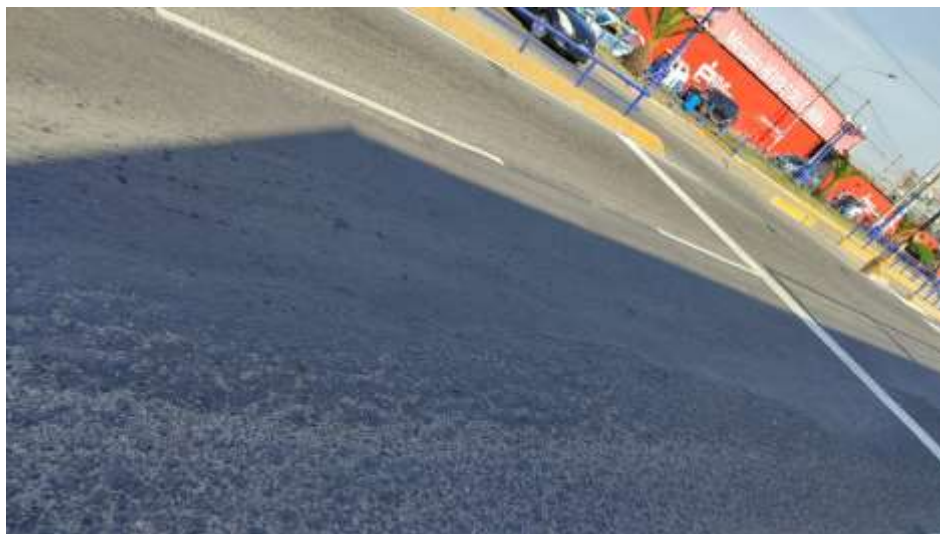
Piel de cocodrilo y desprendimiento de agregados

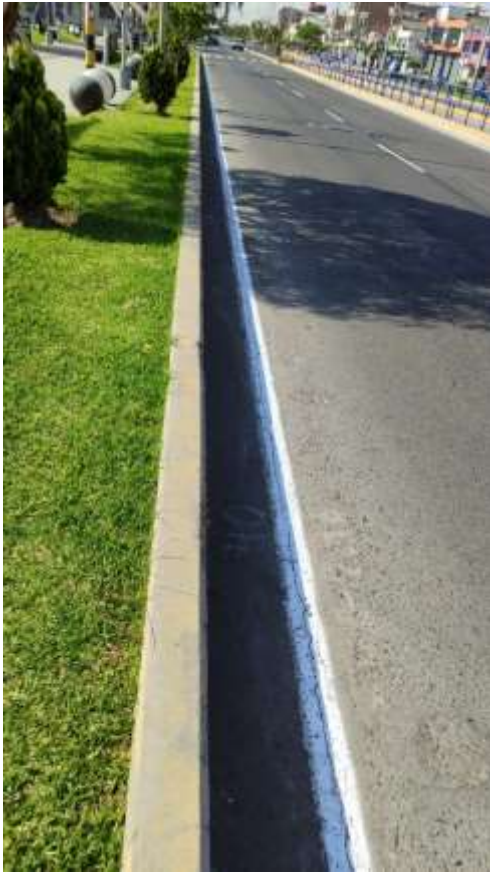
AV. MUNICIPAL – TRAMO B (*sur-norte*) – Unidad de muestra Y-18

Fisura en Borde

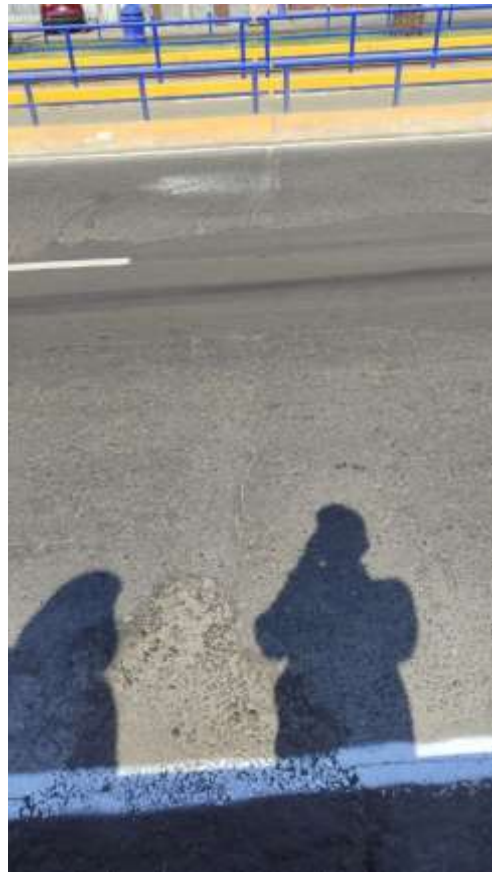
Hueco y Fisura Transversal

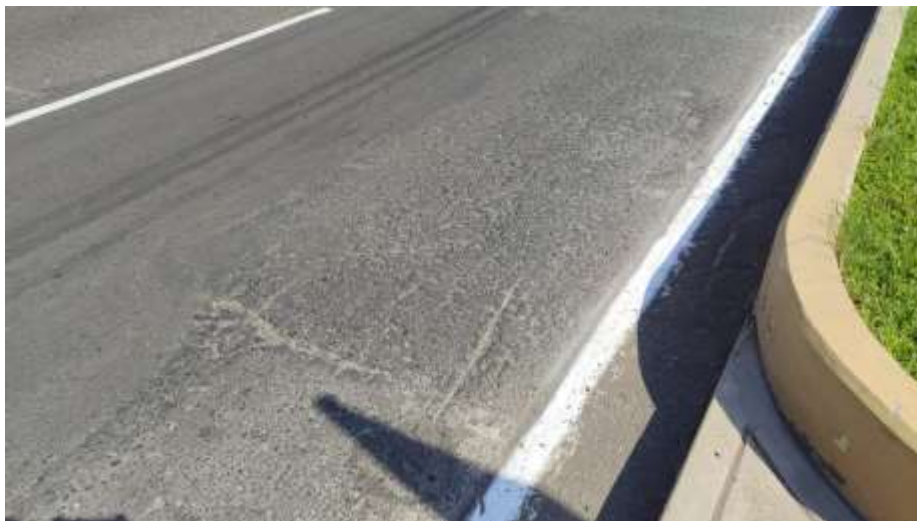
Fisura en Bloque

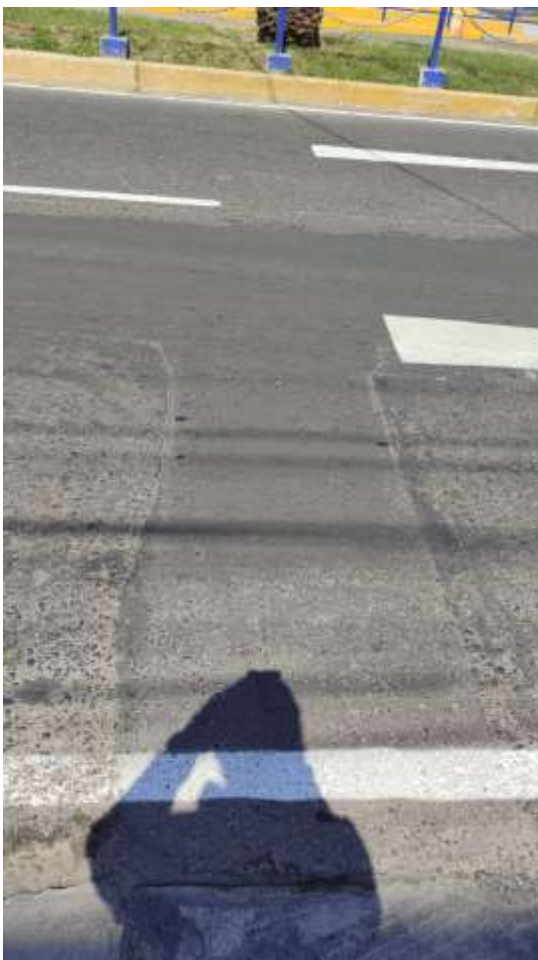
Parqueo

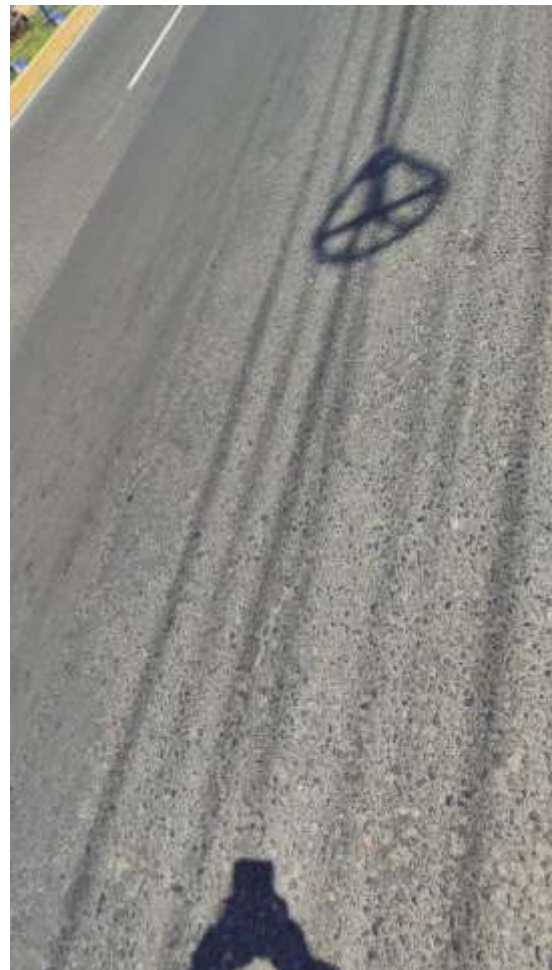
Piel de cocodrilo

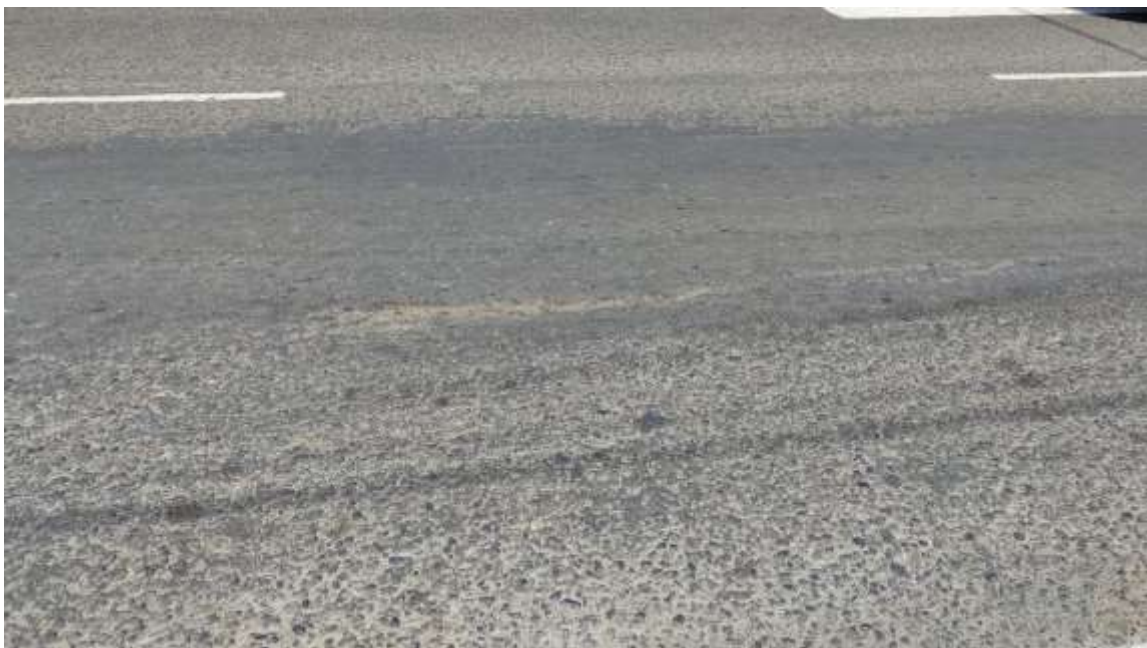
Fisura Longitudinal y Piel de cocodrilo

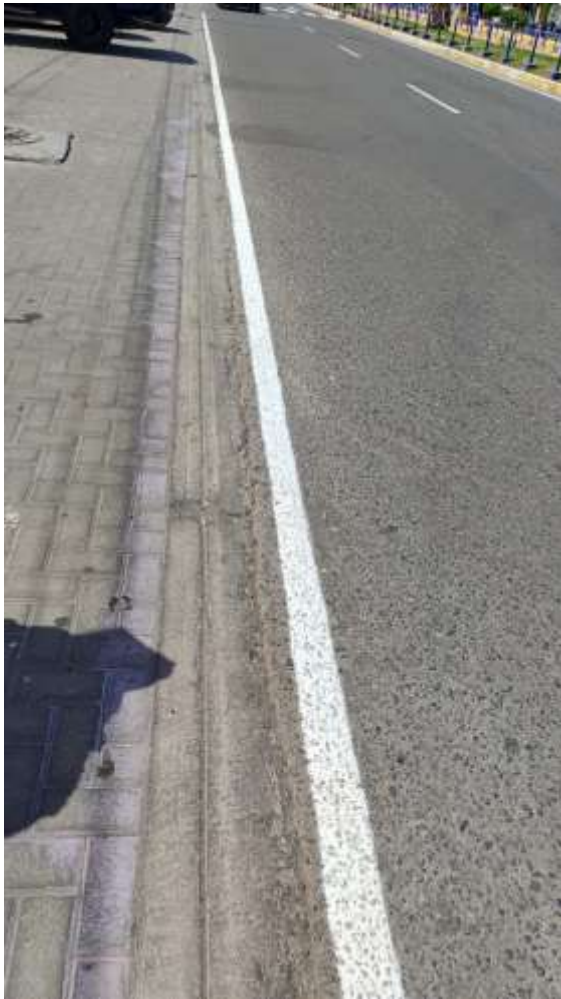
AV. MUNICIPAL – TRAMO B (*sur-norte*) – Unidad de muestra Y-30

Fisura en Borde

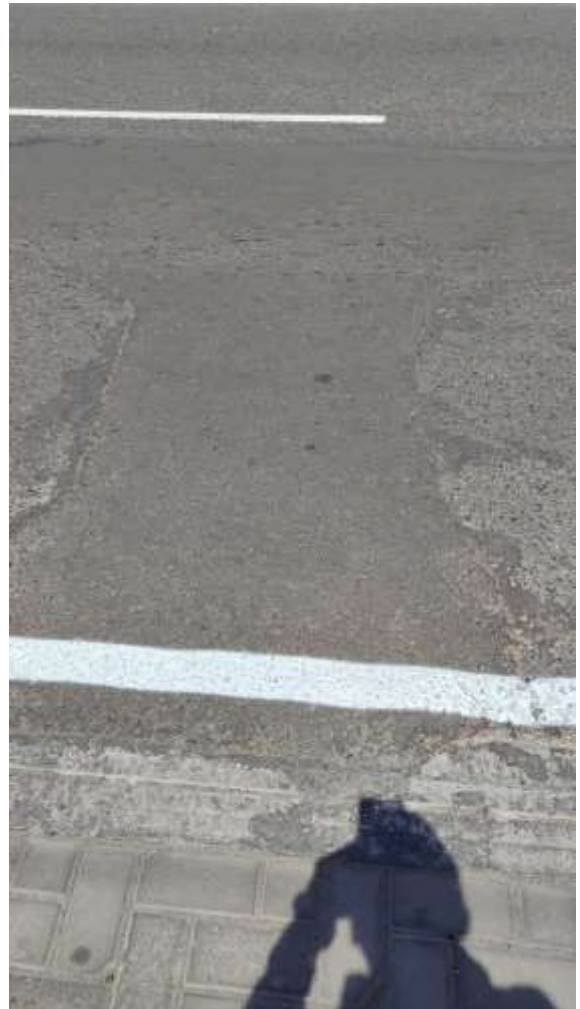
Parcheo

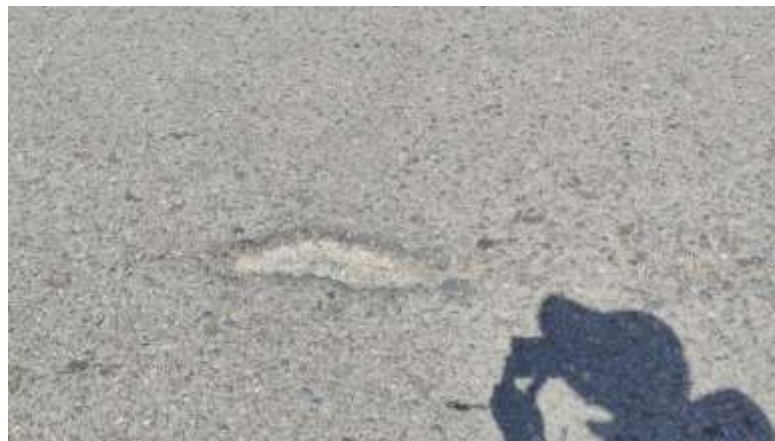
Hueco

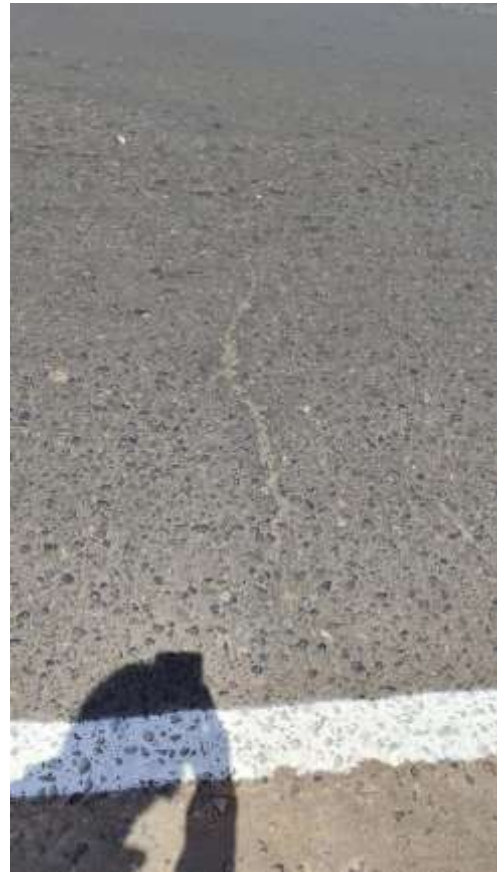
Fisura Transversal

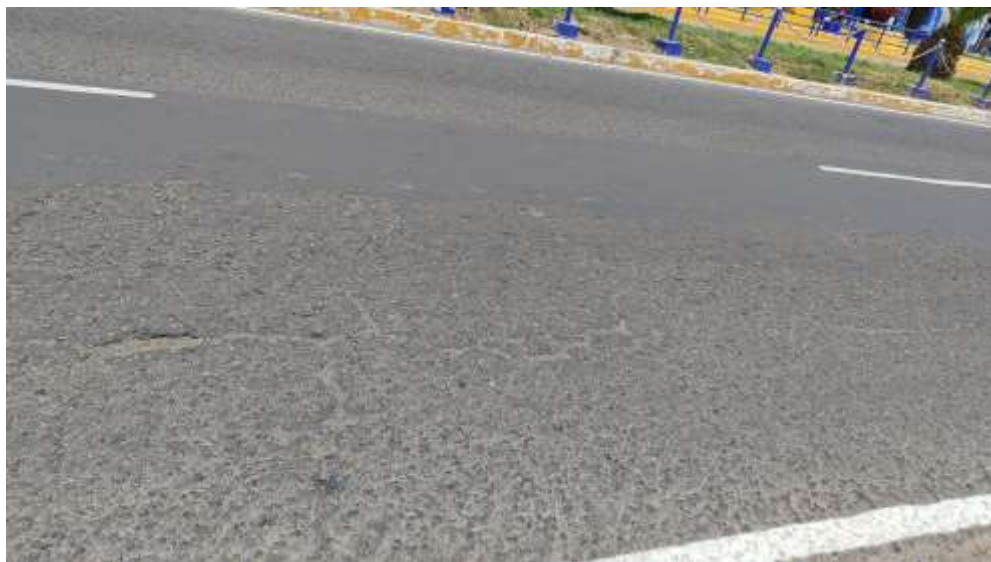
Fisura en Bloque

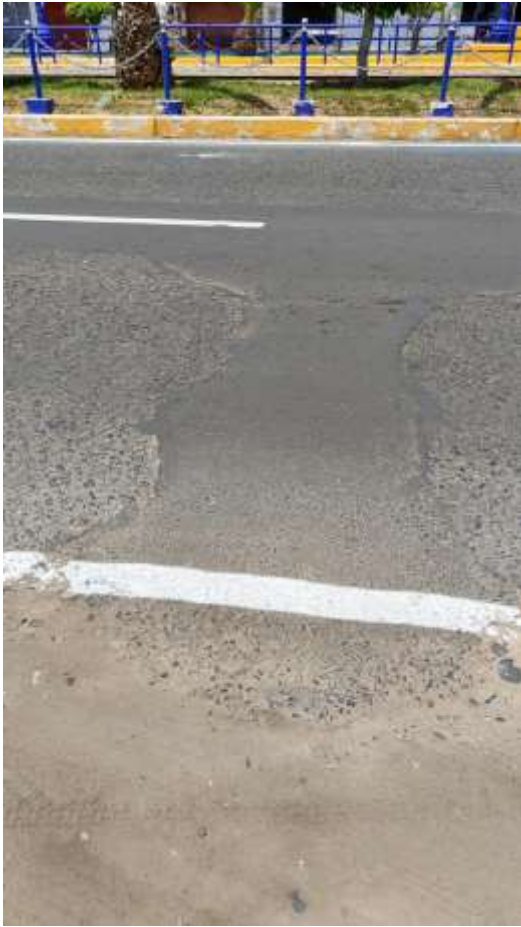
AV. MUNICIPAL – TRAMO B (*sur-norte*) – Unidad de muestra Y-38

Parqueo

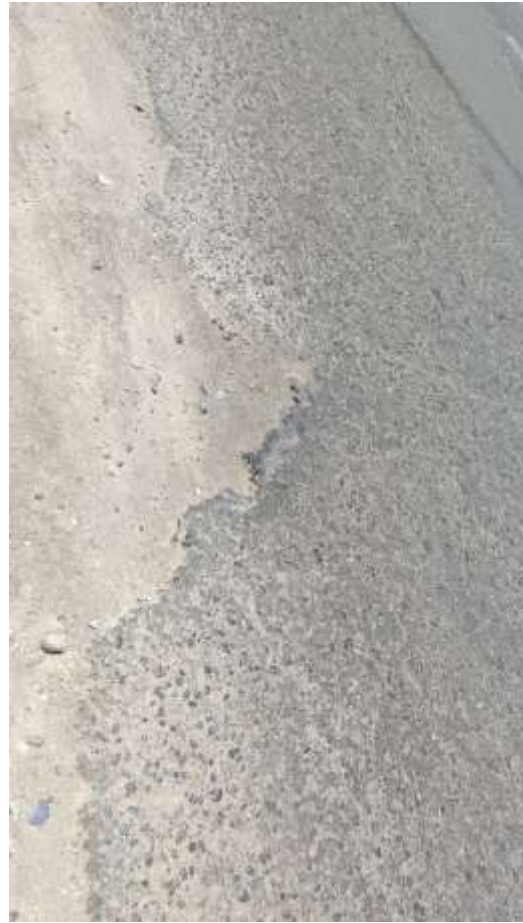
Hueco

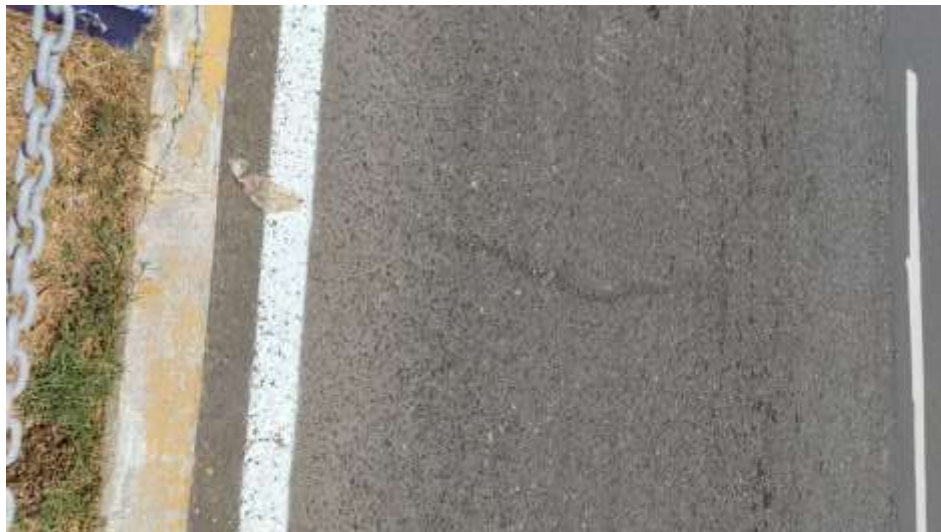
Fisura Transversal

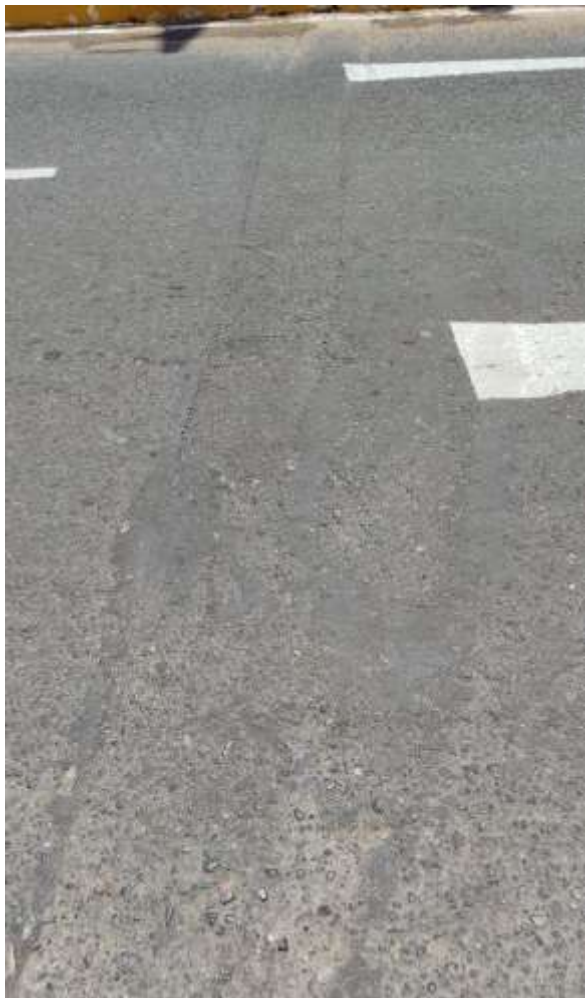
Parqueo

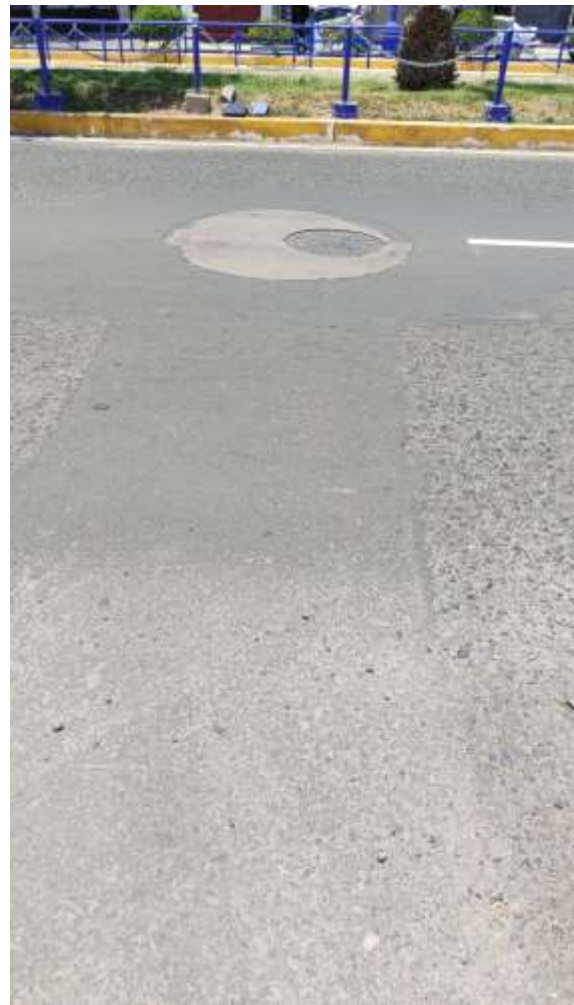
Parqueo

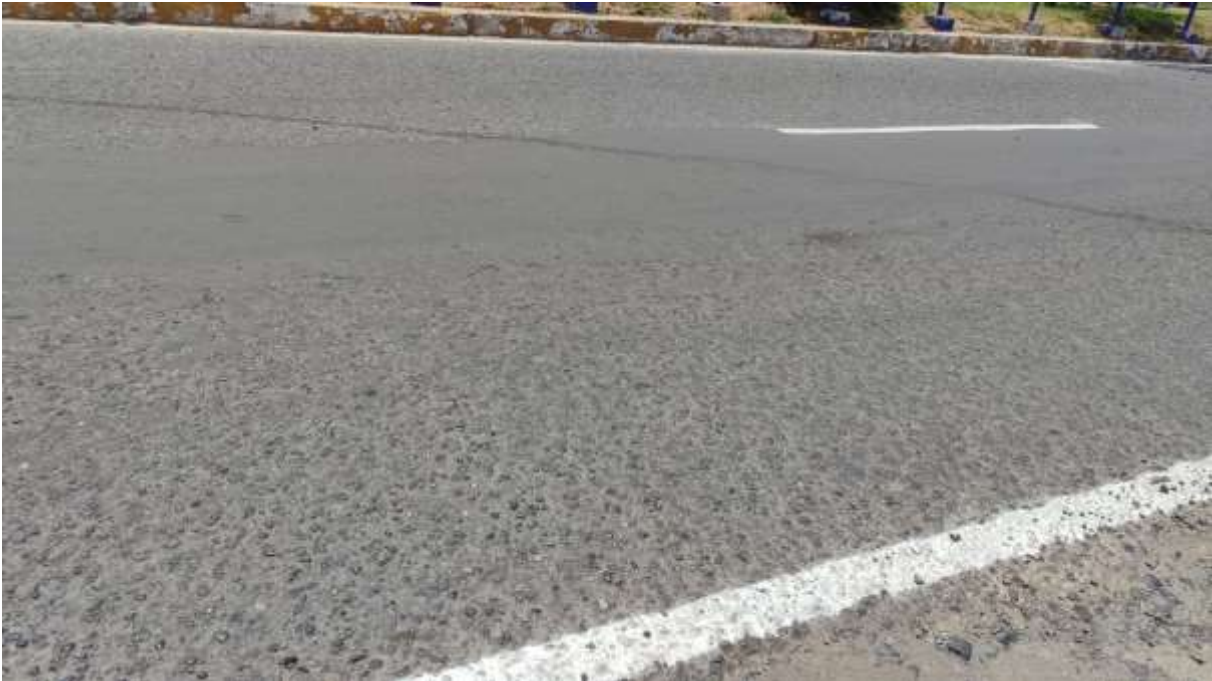
AV. MUNICIPAL – TRAMO B (*sur-norte*) – Unidad de muestra Y-46

Parqueo y Piel de cocodrilo

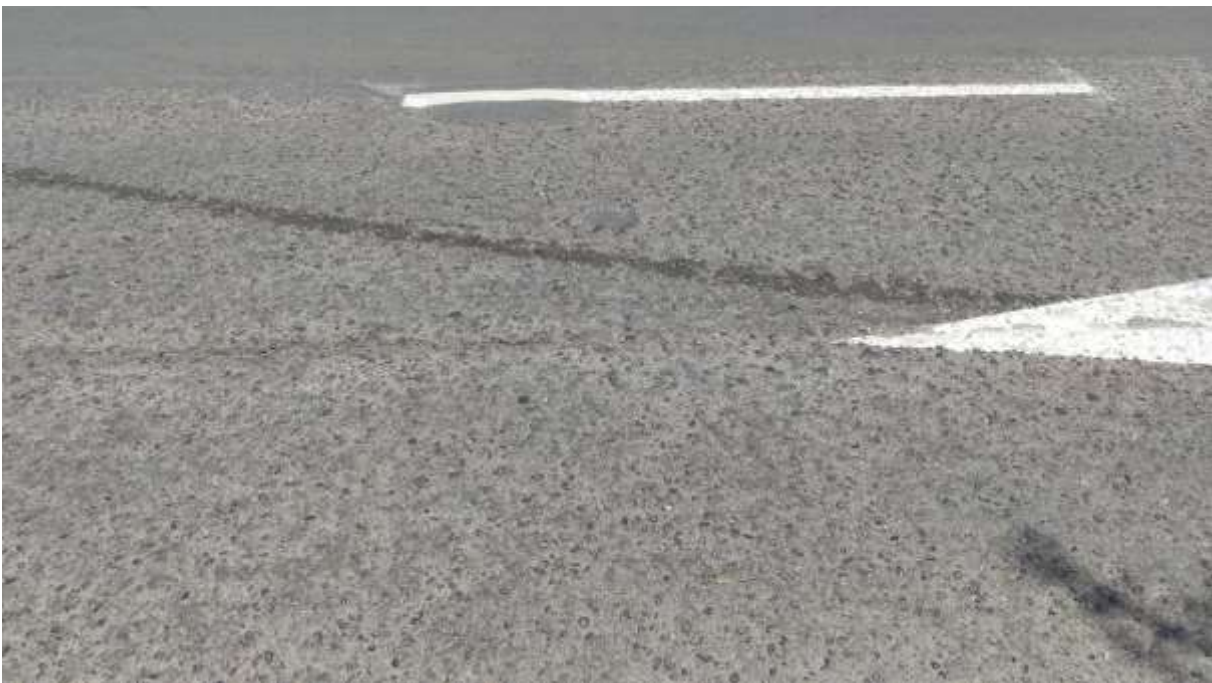
Fisura Longitudinal

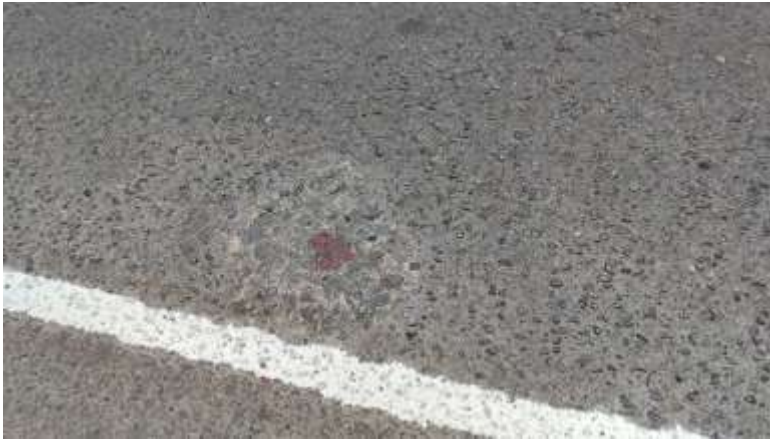
AV. MUNICIPAL – TRAMO B (*sur-norte*) – Unidad de muestra Y-50

Hueco

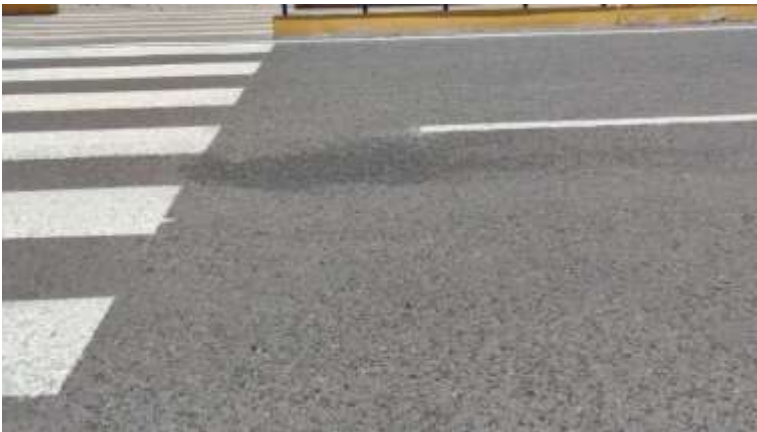
Exudacion

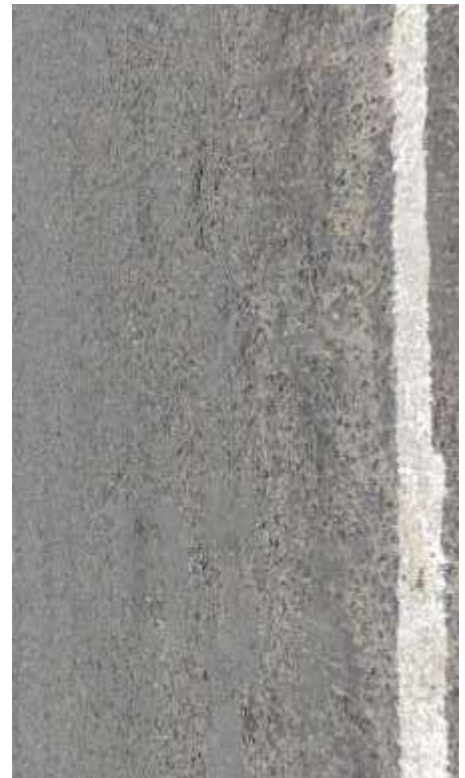
Desprendimiento de Agregados
