“APLICACIÓN DEL MÉTODO PCI EN LA INSPECCIÓN SITUACIONAL DEL
PAVIMENTO ASFÁLTICO EN LA AV. MUNICIPAL, TRAMO ÓVALO
CUZCO – CALLE CRISTOBAL COLÓN, GREGORIO
ALBARRACÍN LANCHIPA – TACNA - 2023”

TESIS

Bach. JESÚS FIDEL TACCA HUANCA

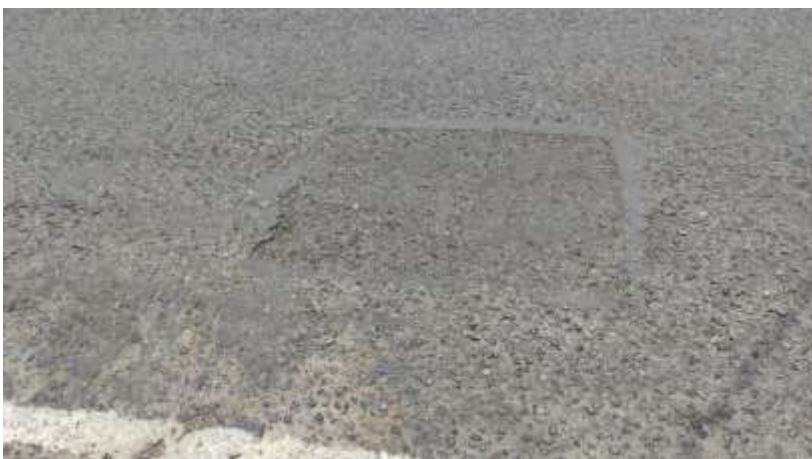
Parcheo
