“EVALUACIÓN SUPERFICIAL DEL PAVIMENTO FLEXIBLE  
UTILIZANDO LA METODOLOGÍA DEL PCI Y EL  
PROCESAMIENTO DE IMÁGENES BINARIOS  
EN LA RED VIAL NACIONAL PE-40,  
TRAMO: KM 14+145 – KM 20+629,  
TACNA - 2022”

**TESIS**

**Bach. ROLANDO BELTRAN CHIPANA OREJA**

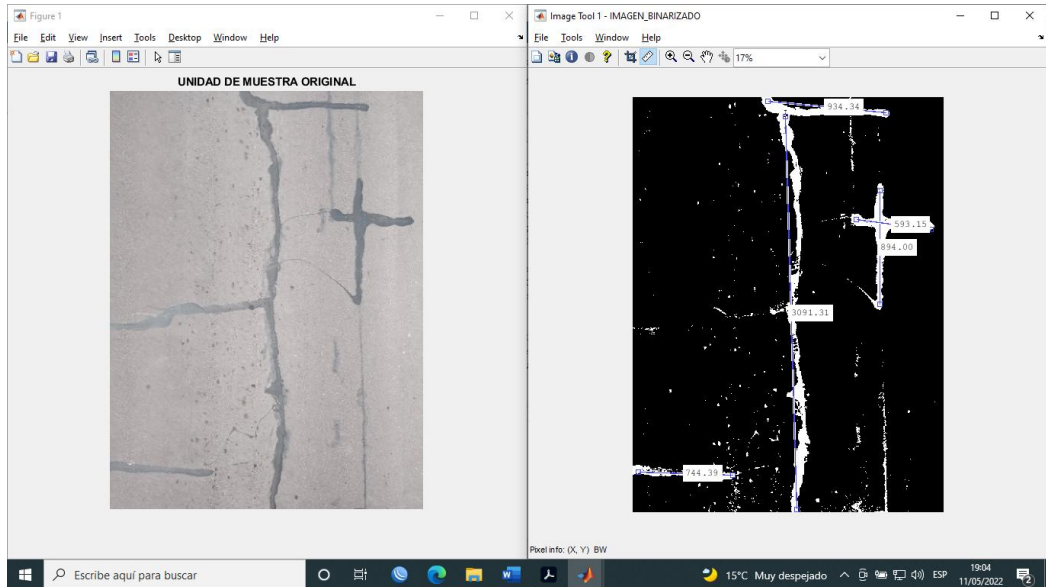
Figura 28: detección de fisuras mediante el uso de software Matlab  
Fuente: Propia

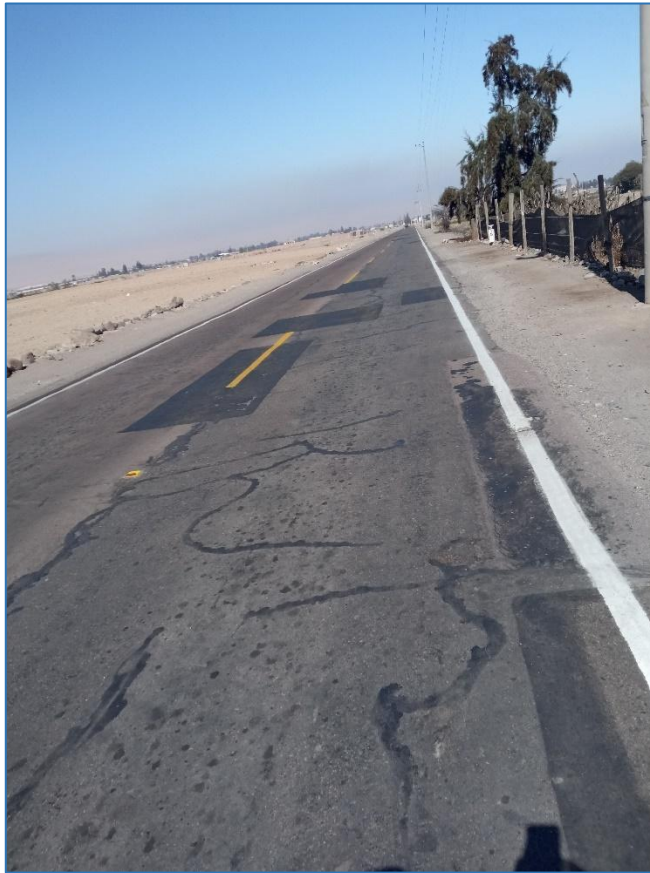
*Fotografía de fallas tipo parcheo encontradas de la vía de PE-40*

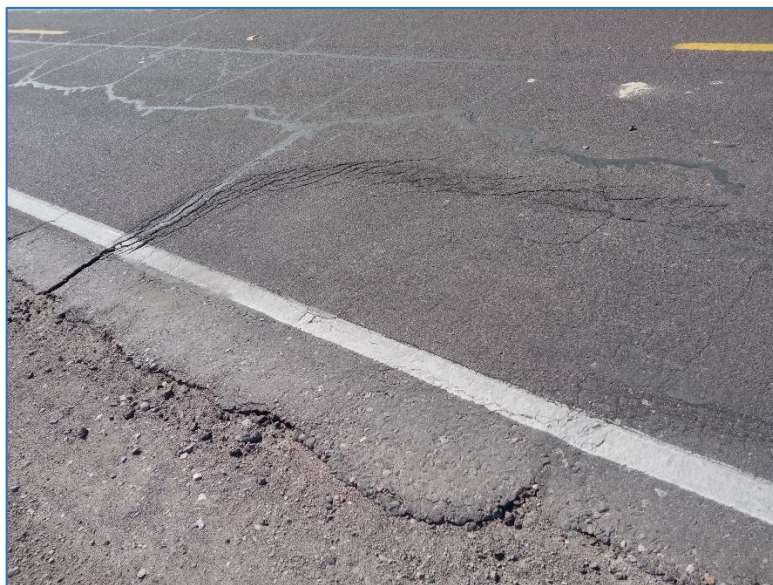
*Fotografía de tipo de grieta parabólica de la vía de PE-40*

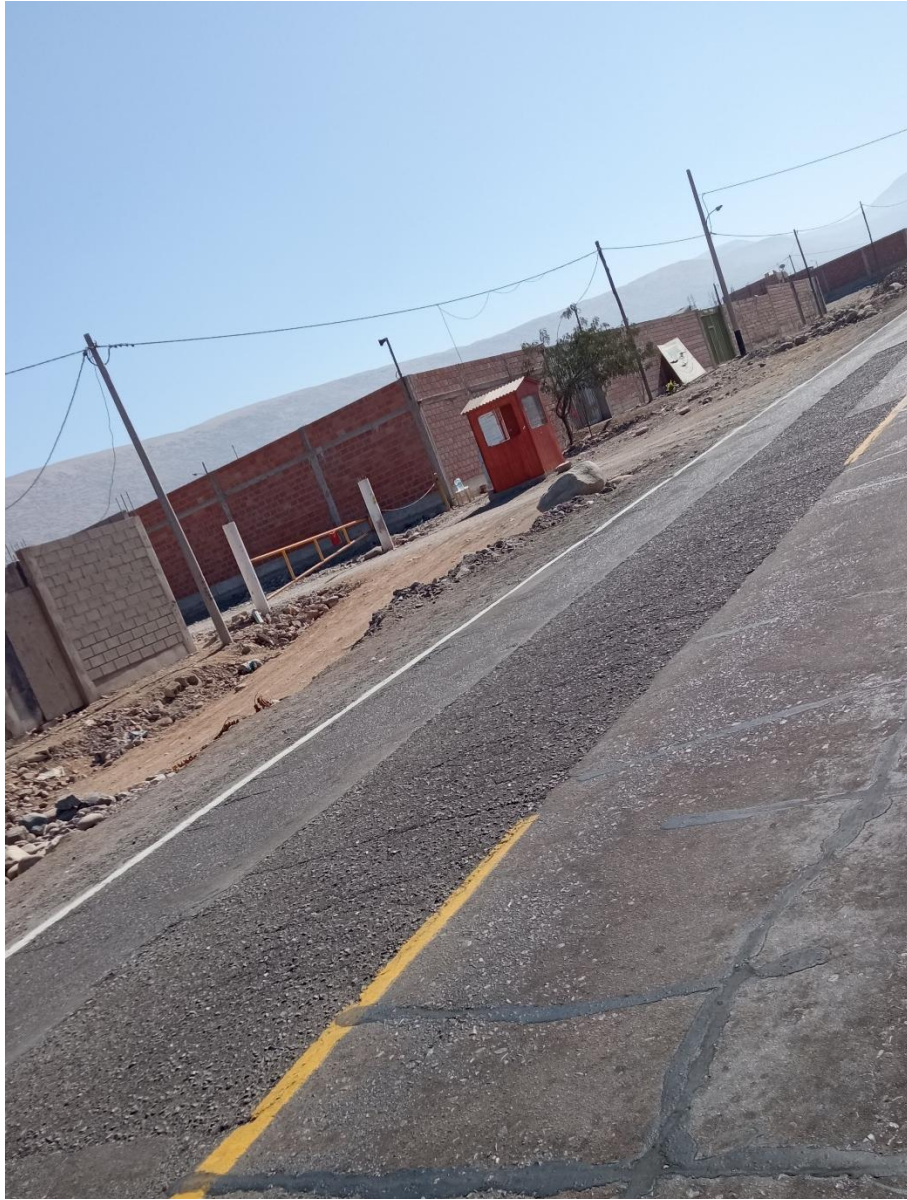
*Fotografía falla tipo piel de cocodrilo de la vía de PE-40*
