ANÁLISIS DE LA SEGURIDAD VIAL EN LA VÍA TA-642 12 DE
MAYO - FLOR DE PRIMAVERA EN EL DISTRITO
LA YARADA LOS PALOS

TESIS

TACNA - PERÚ

2025

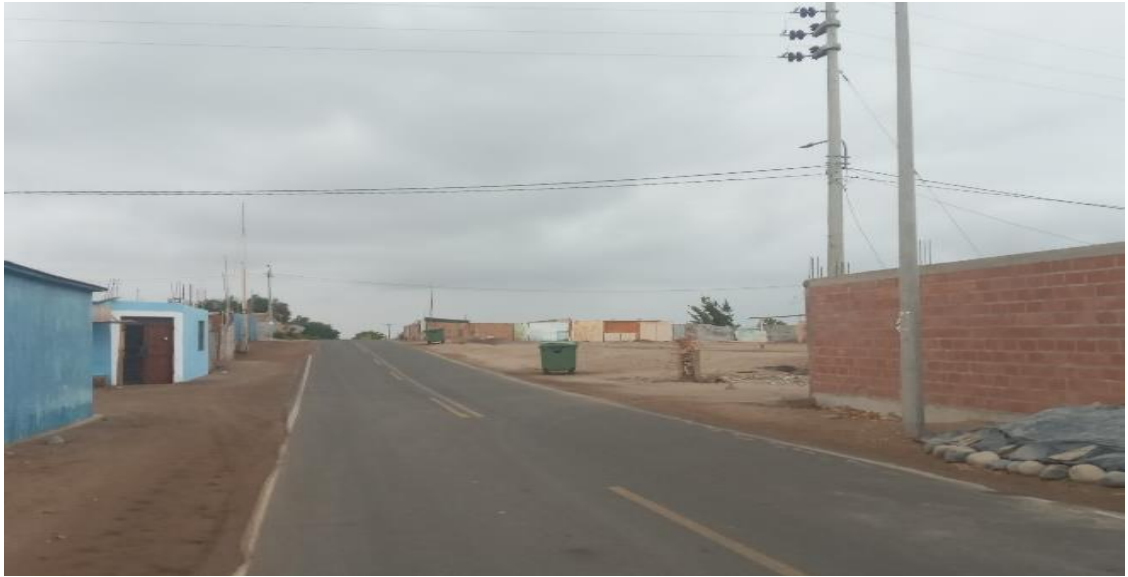
Figura 8

Falta de señalizaciones verticales para dirigir el tránsito en zona urbana.

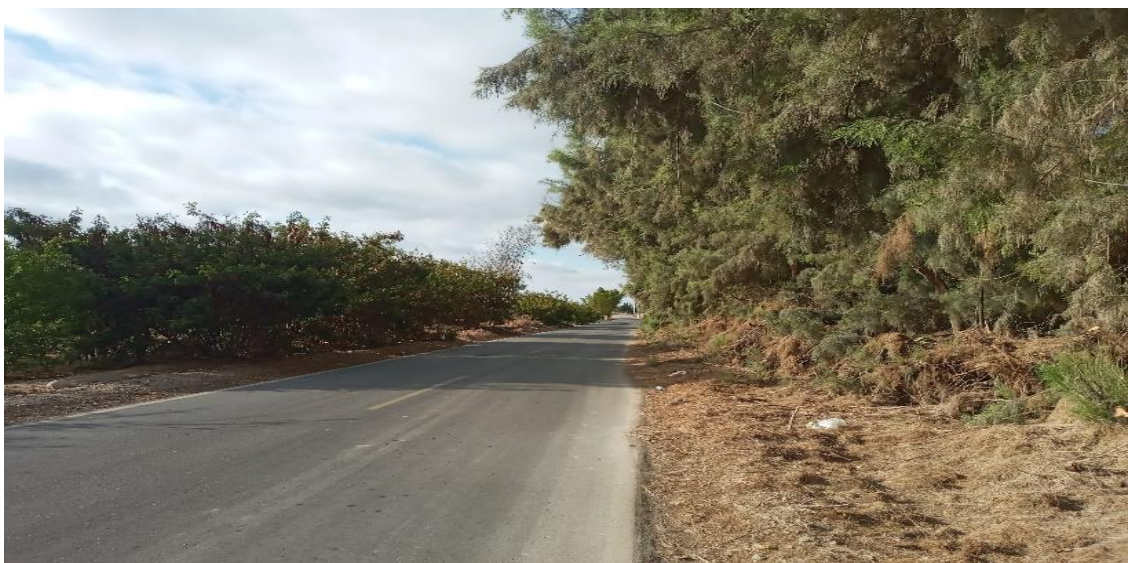
Figura 9

Reducción de la sección transversal con la presencia de árboles y pérdida de visibilidad.

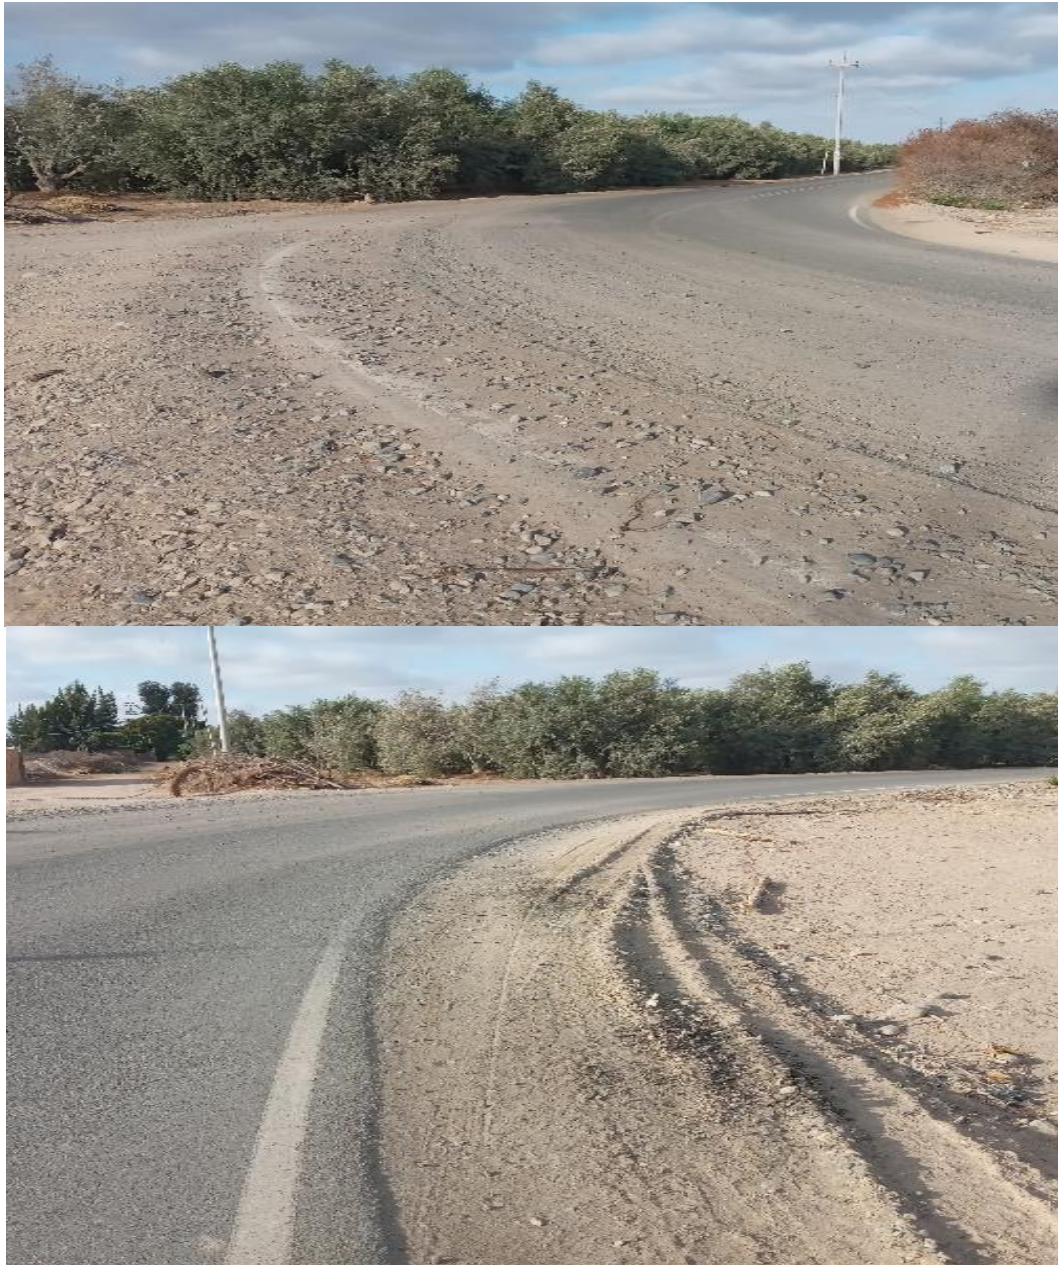
Figura 10

Radio de curva insuficiente y presencia de arena en borde extremo de la curva.

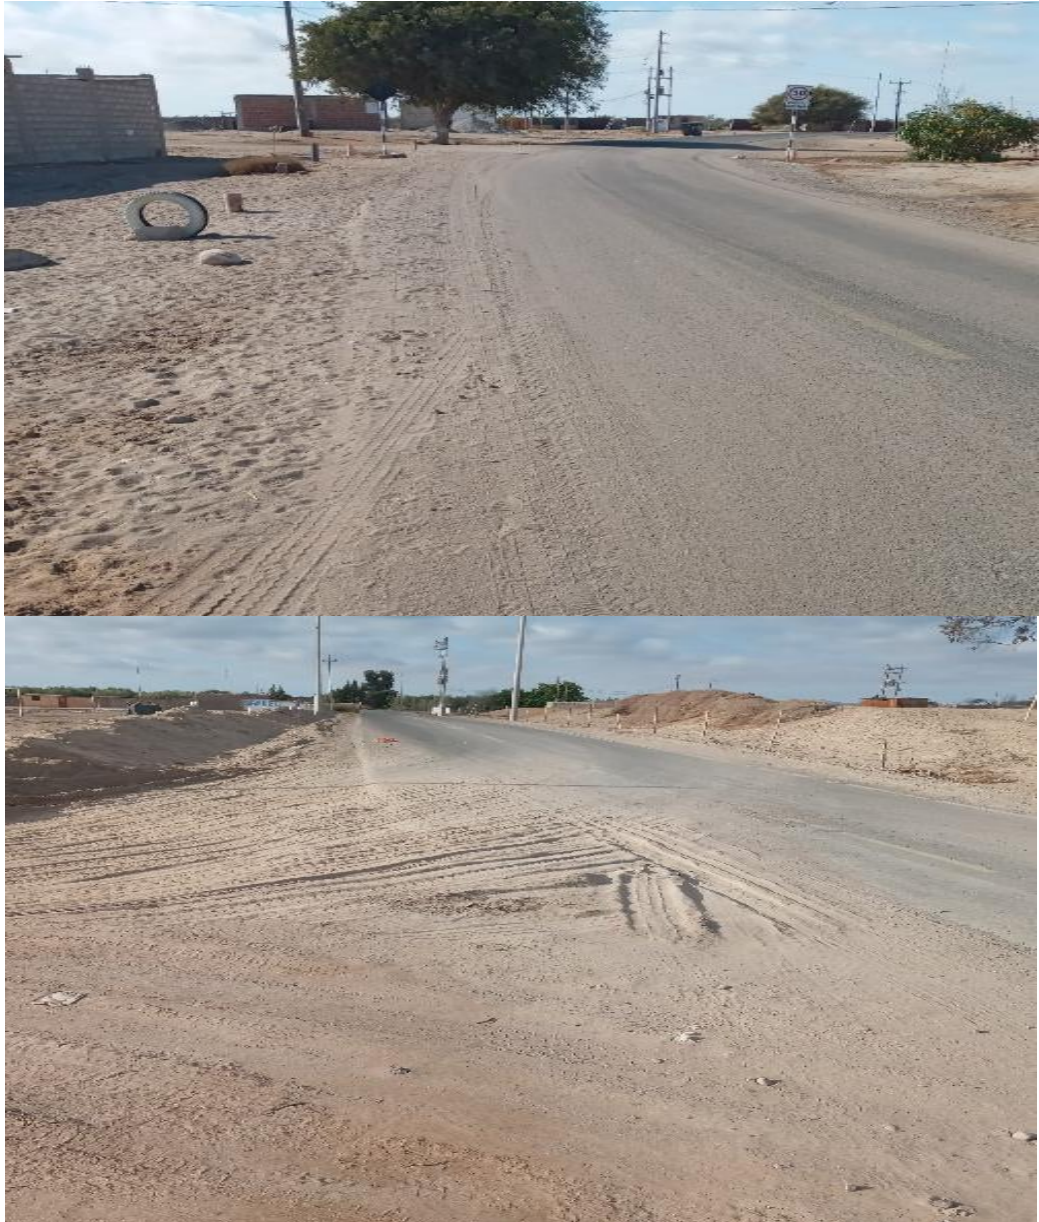
Figura 11

Presencia de tierra y arena en varios tramos de la vía.

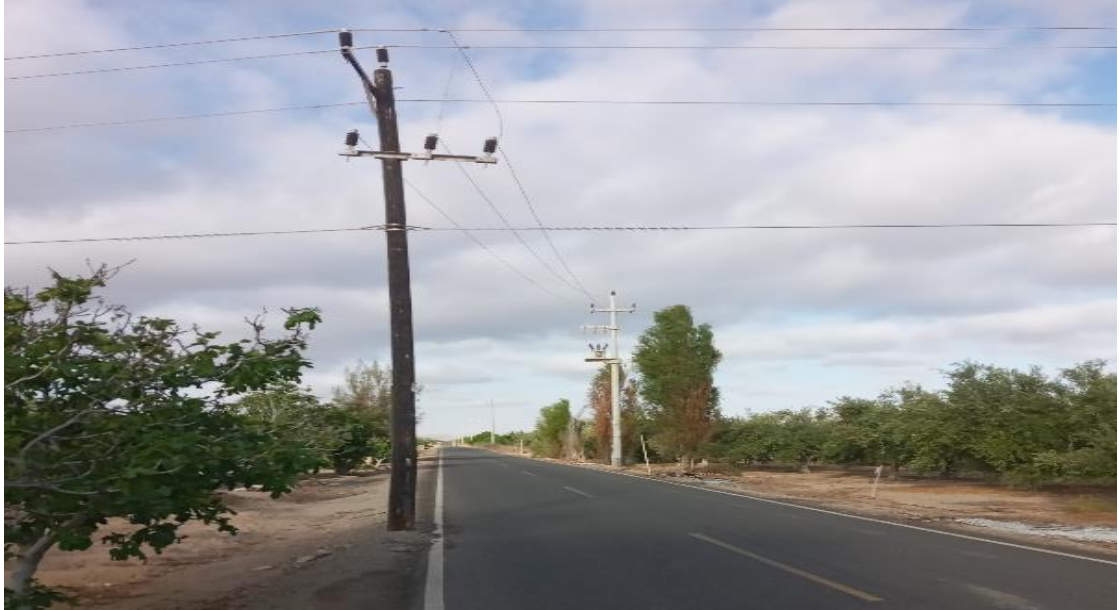
Figura 12

Postes de energía de alta tensión próximo a la calzada

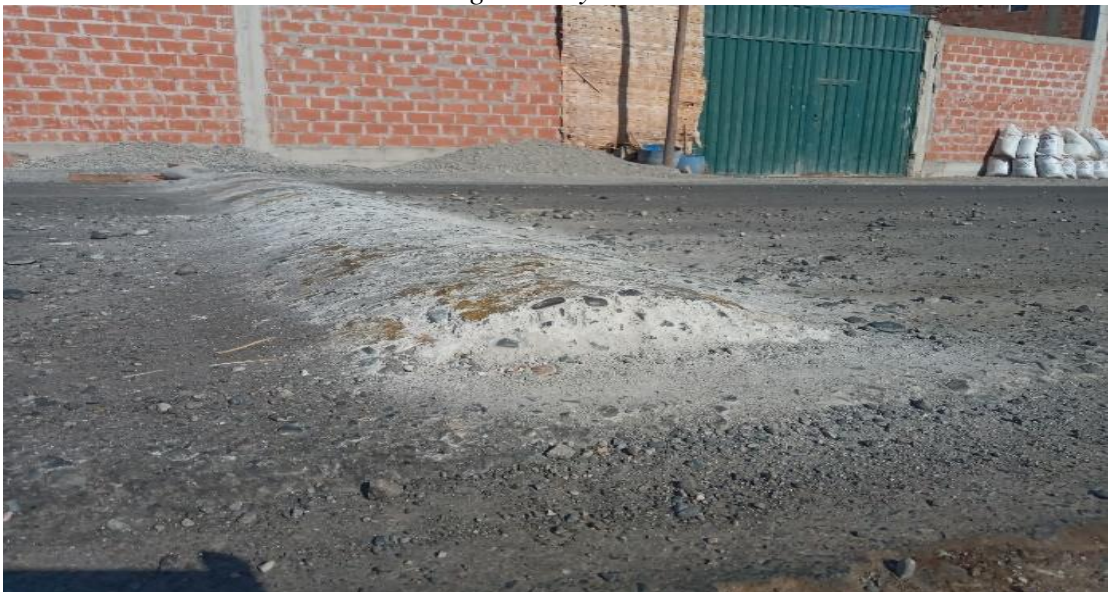
Figura 13

Reductor de velocidad artesanal desgastado y sin las dimensiones adecuadas.

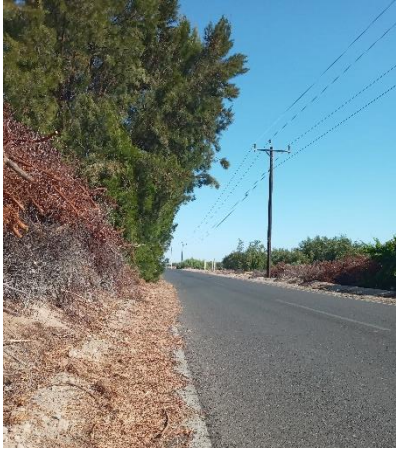
<p>FOTO 07: Tramo Km 1+220 hasta Km 1+340; cerco espinoso que de seguir extendiéndose dañaría a vehículos y motociclistas.</p>	<p>FOTO 08: Tramo km 1+210; árboles extendiéndose sobre la vía tramo.</p>

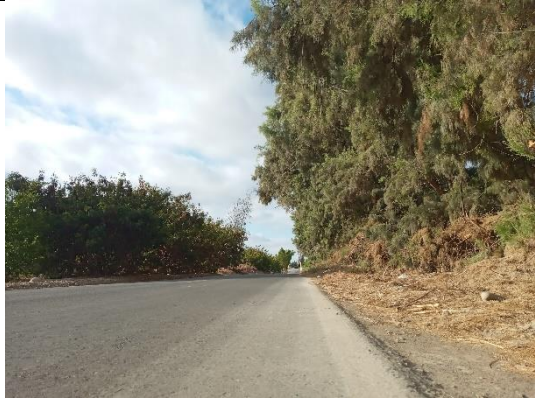
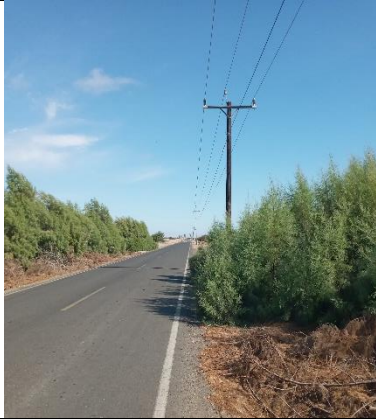
<p>FOTO 09: Km 6+400, arboles extendiéndose sobre la vía.</p>	<p>FOTO 10: Km 1+050 hasta Km 1+110; árboles a ambos lados de la vía que disminuyen la visibilidad de ramales y accesos de terrenos agrícolas, crecerán y restarán la sección transitable.</p>

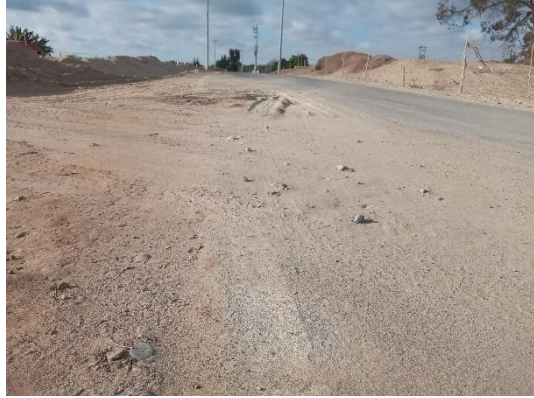
FOTO 13: Km 6+640; presencia de tierra y piedras pequeñas sobre la calzada limitando la rodadura del vehículo y cubriendo las demarcaciones longitudinales.

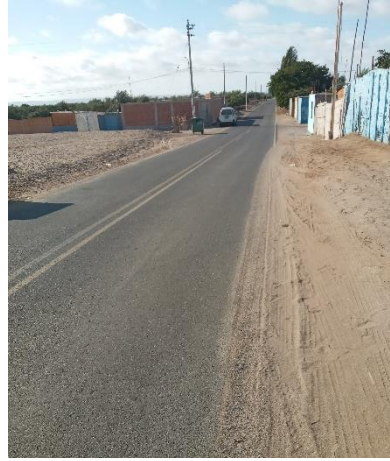
FOTO 14: Km 4+240; presencia de tierra sobre la calzada limitando el desplazamiento del vehículo y cubriendo las demarcaciones longitudinales.

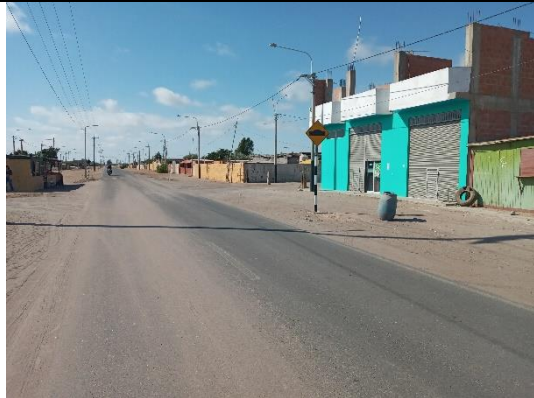
FOTO 15: Presencia de tierra sobre la calzada en el Km 0+190, limitando el rozamiento pavimento-neumático de motos y vehículos, así como demarcaciones longitudinales cubiertas.

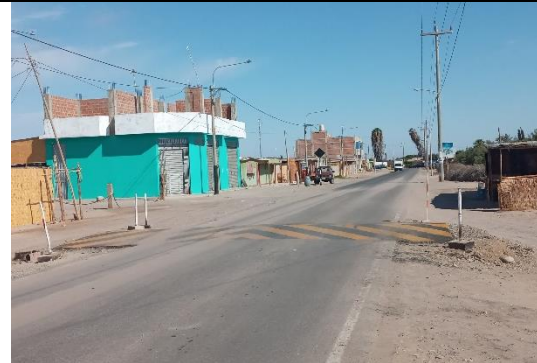
FOTO 16: Dispositivos de control temporal y señalización no necesaria en el km 0+240.

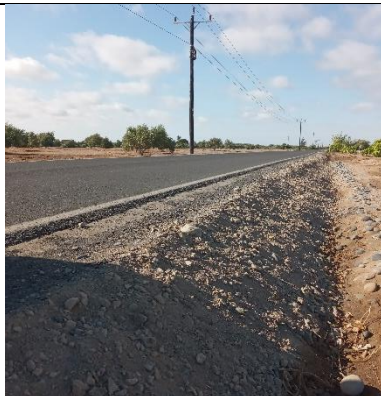
FOTO 17: Km 3+660; berma insuficiente para estacionamiento de emergencia.

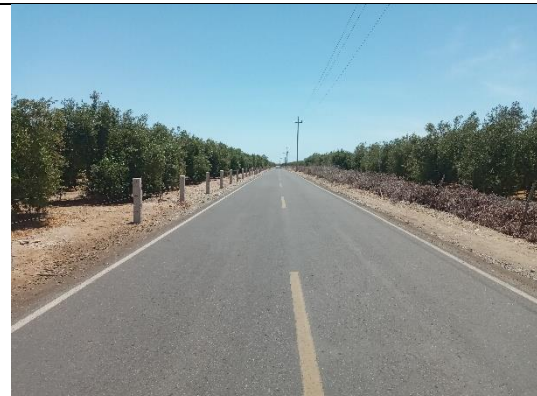
FOTO 18: Km 7+400; calzada en buen estado, berma insuficiente para estacionamiento de emergencia, sin presencia de tachas de retrorreflectivas, barreras de seguridad y postes delineadores.

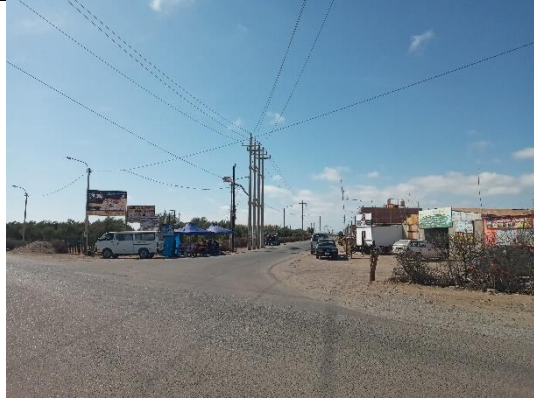
FOTO 19: Km 0+000; acceso a vías colindantes sin señalizaciones verticales informativas y no hay continuidad en las demarcaciones longitudinales.

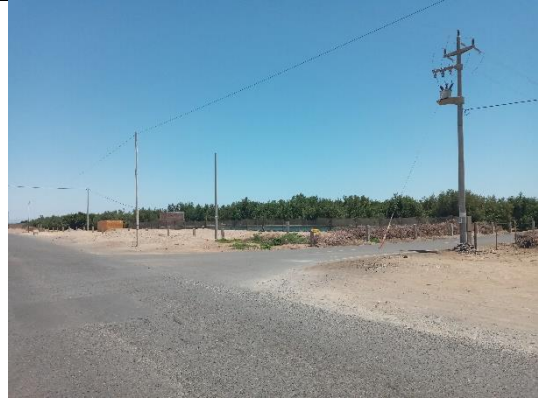
FOTO 20: Km 7+580; acceso a vías colindantes sin señalizaciones verticales informativas y no hay continuidad en las demarcaciones longitudinales.

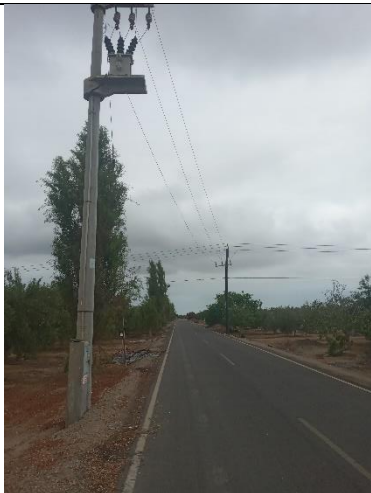
FOTO 21: Km 4+710; presencia de postes de concreto de energía de alta tensión con transformador a un metro de distancia de la calzada.

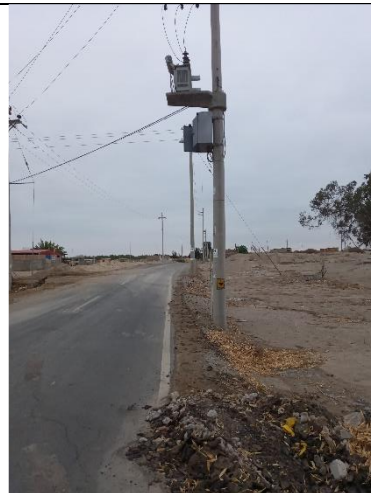
FOTO 22: Km 6+620; presencia de postes de concreto de energía de alta tensión a un metro de distancia de la calzada.

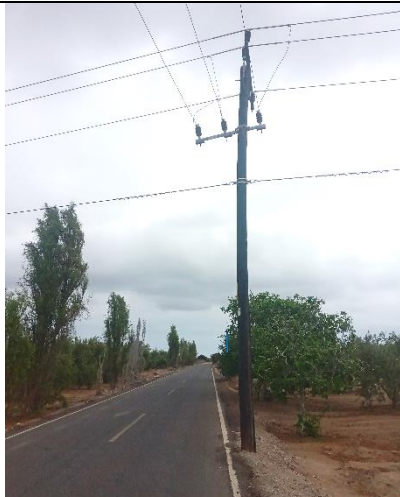
FOTO 23: Km 4+680; presencia de poste de madera con energía de alta tensión a 20 cm de distancia de la calzada.

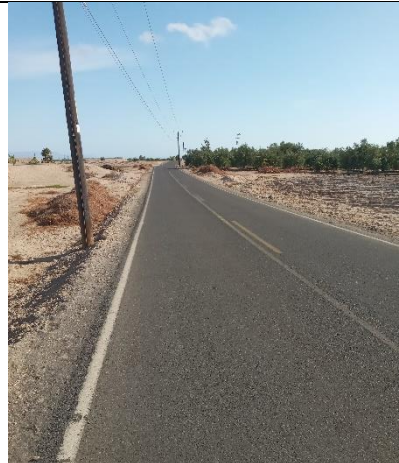
FOTO 24: Km 4+090 y Km 3+990; presencia de postes de madera con energía de alta tensión a 40 cm de distancia de la calzada.

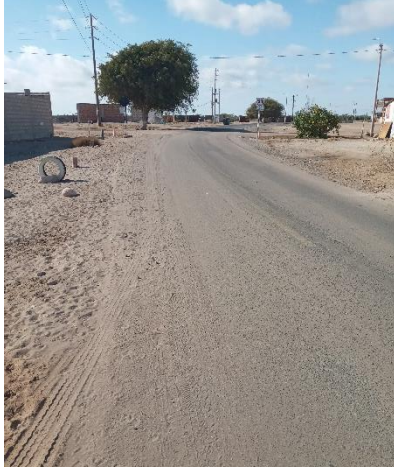
FOTO 25: Curva horizontal Km 2+970; presenta cubierta de arena que imposibilita visibilizar la demarcación longitudinal desde el Km 2+920 hasta 3+010 invadiendo un 40 % del ancho de la calzada. Existe una intersección con una vía no pavimentada.

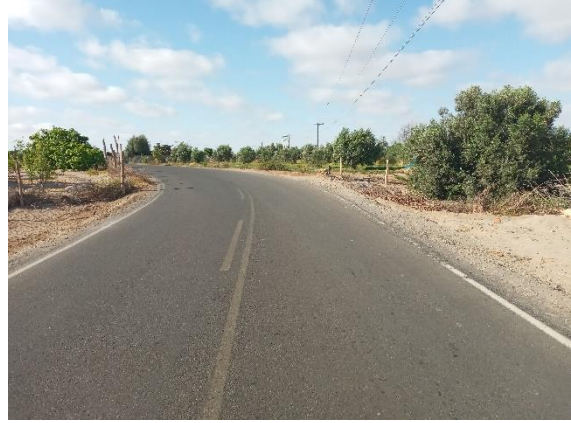
FOTO 26: Curva horizontal y vertical en el Km 4+100; con árboles que limitan su visibilidad, sin señales verticales para orientar al conductor y acceso para terreno agrícola en el borde exterior de la curva.

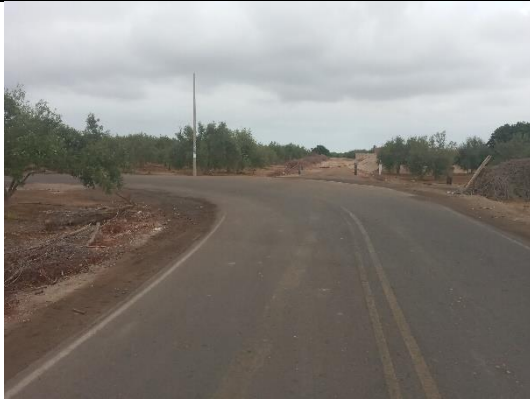
FOTO 27: Curva horizontal pronunciada en el Km 4+510; sin señales verticales para orientar al conductor y accesos en forma de intersección.

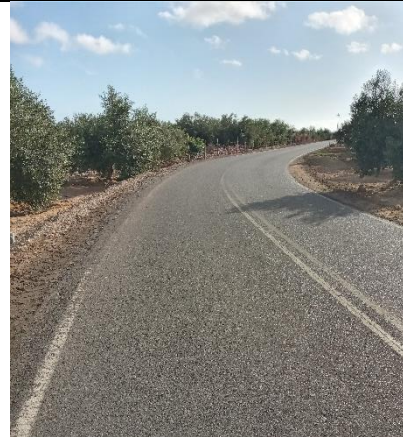
FOTO 28: Curva horizontal en el Km 5+720; sin señales verticales de prevención para el conductor.

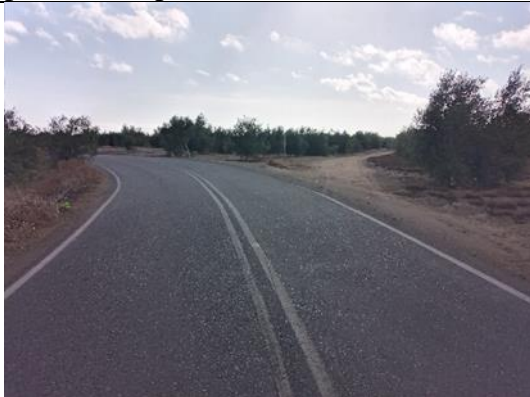
FOTO 29: Curva horizontal en el Km 5+880; sin señales verticales de prevención para el conductor.

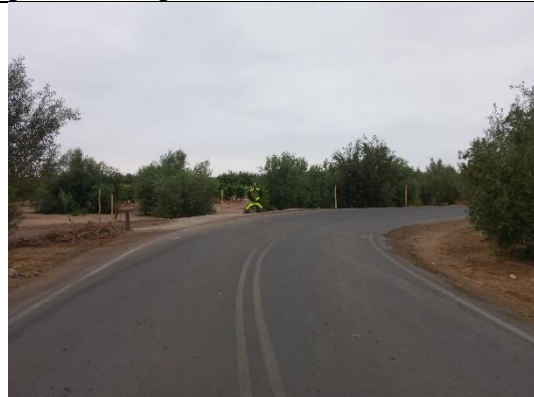
FOTO 30: Curva horizontal pronunciada en el Km 6+180; sin señales verticales de prevención para el conductor.

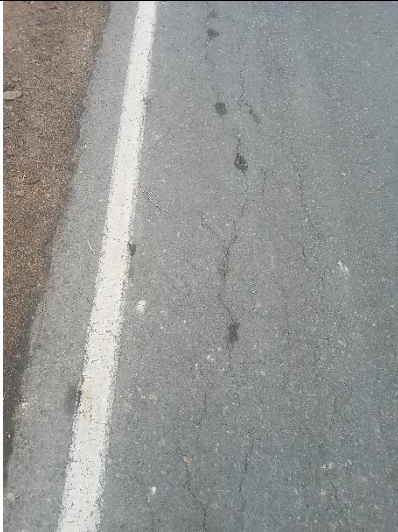
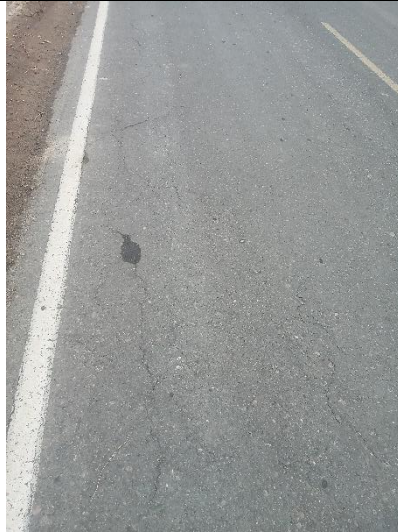
<p>FOTO 37: Km 5+010; Presenta fisuras medias longitudinales ramificadas de ancho >1mm y <3mm.</p>	<p>FOTO 38: Km 5+020; Presenta fisuras medias longitudinales ramificadas de ancho >1mm y <3mm.</p>

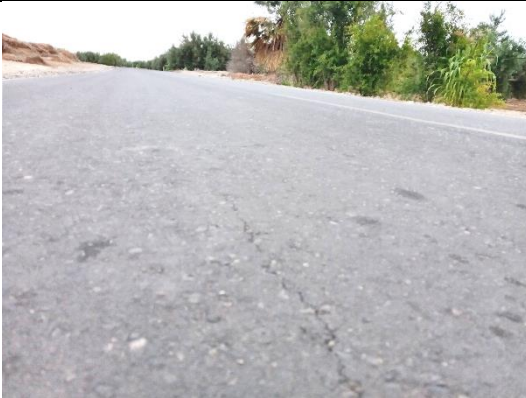
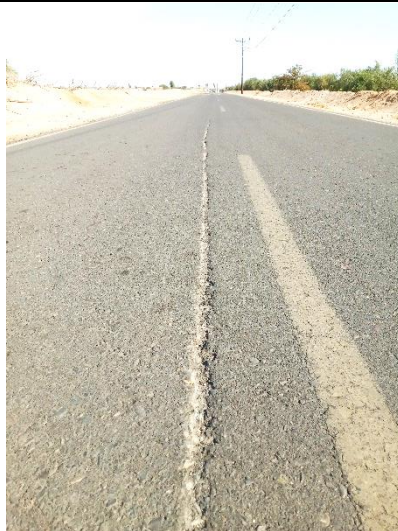
<p>FOTO 39: Km 6+390; presenta fisura longitudinal de ancho 1mm.</p>	<p>FOTO 40: Km 0+970; Presenta fisura gruesa longitudinal de ancho >3mm provocado por tránsito de maquinaria agrícola con arado.</p>

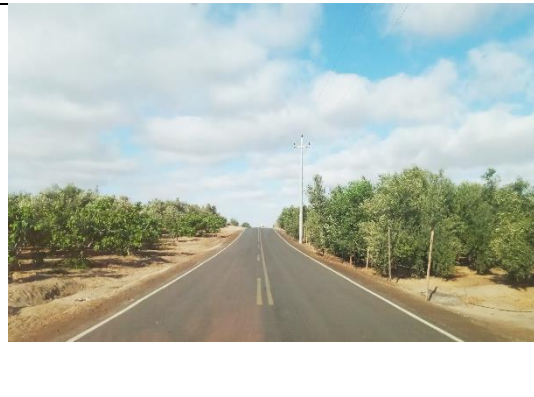
<p>FOTO 41: Km 0+490; curvas verticales sin señalización vertical.</p>	<p>FOTO 42: Km 5+480; curvas verticales sin señalización vertical.</p>

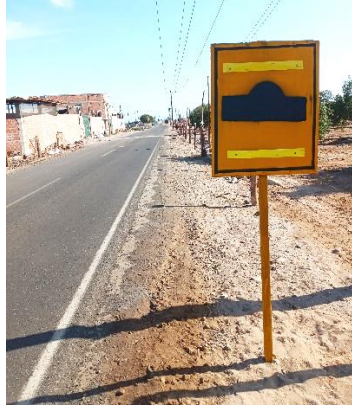
FOTO 43: Km 3+260; señal vertical artesanal para reductor de velocidad al ingreso de asentamiento humano Frontera del Sur.

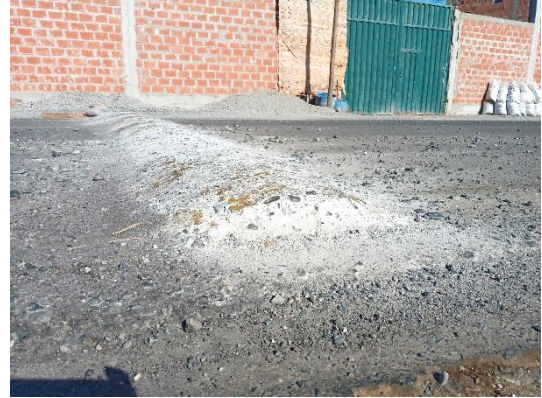
FOTO 44: Km 3+230; reductor de velocidad tipo resalto artesanal desgastado y dimensiones inadecuadas al ingreso de Asentamiento Humano Frontera del Sur.

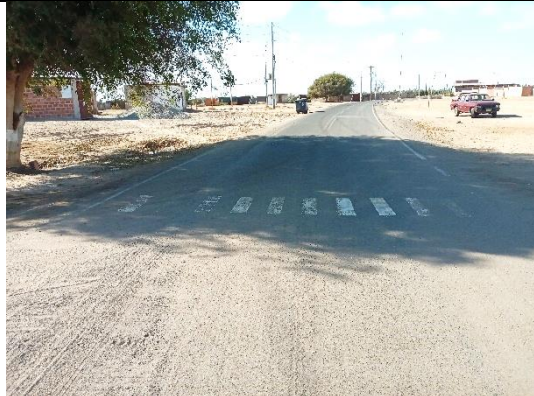
FOTO 45: Km 2+970; único cruce peatonal artesanal de un metro sin señalización vertical reglamentaria en el Asentamiento Humano Frontera del Sur. Árbol extendiéndose sobre la calzada.

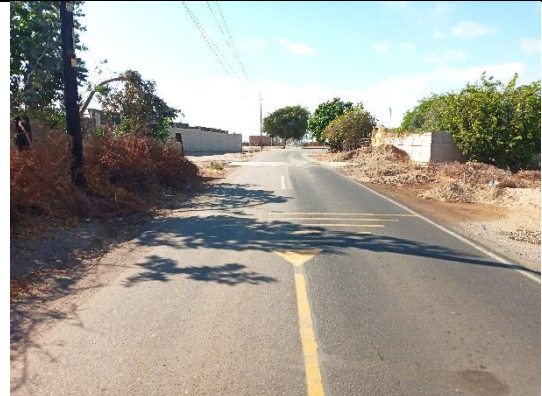
FOTO 46: Km 2+920; reductor de velocidad tipo resalto de sección circular con cuerda de 4 m. al ingreso de Asentamiento Humano Frontera del Sur.

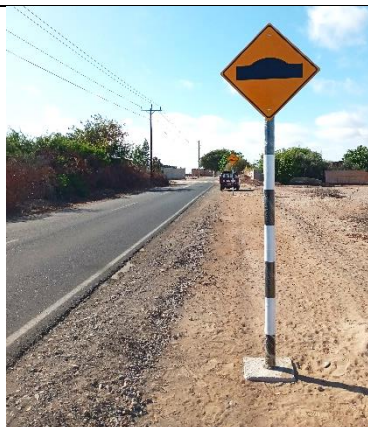
FOTO 47: Km 2+870; señal de proximidad a reductor de velocidad tipo resalto.

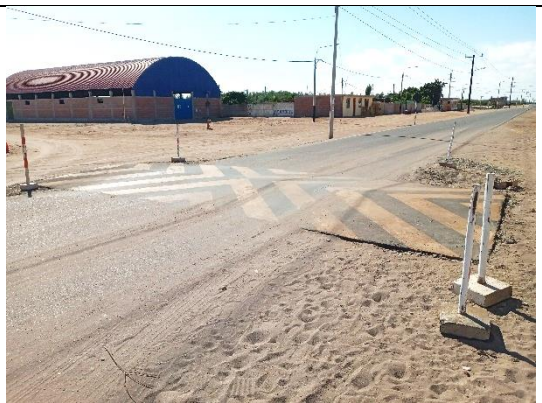
FOTO 48: Km 0+240; reductor de velocidad tipo resalto de sección circular con cuerda de 4 m. al ingreso de Asentamiento Humano Frontera del Sur.

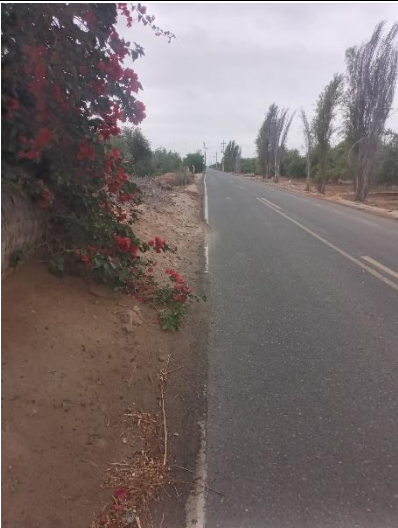
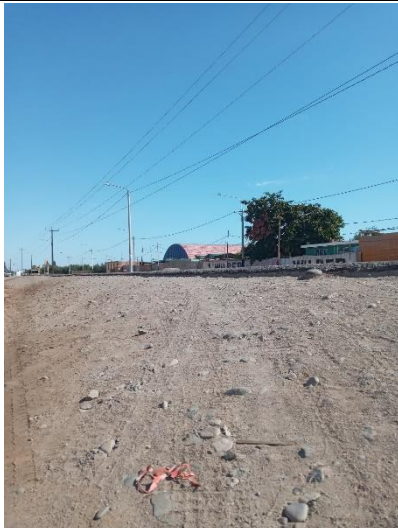
<p>FOTO 55: Km 4+550; insuficiente pendiente en las bermas para drenaje adecuado.</p>	<p>FOTO 56: Km 5+720; desnivel entre pavimento – berma.</p>

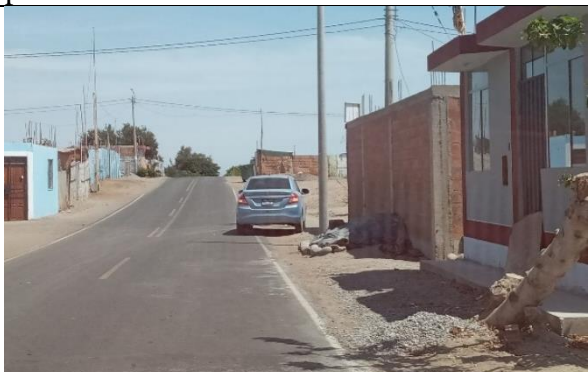
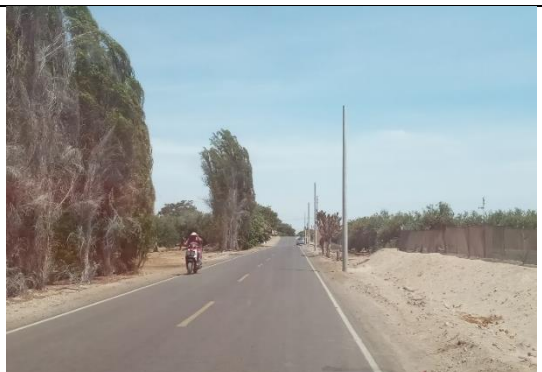
<p>FOTO 57: Km 4+250; berma insuficiente para estacionamiento vehicular.</p>	<p>FOTO 58: Km 4+400; tránsito de motos.</p>

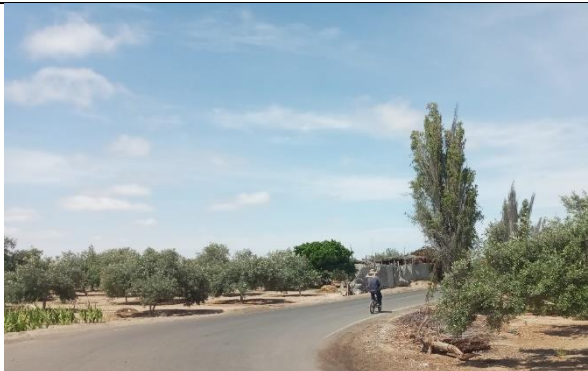
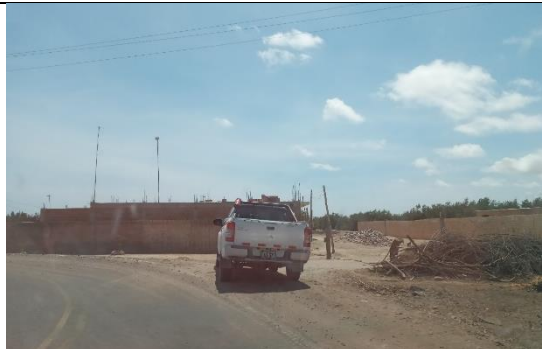
<p>FOTO 59: Km 4+500; tránsito de ciclista.</p>	<p>FOTO 60: Km 6+810; falta de señalización vertical para orientar a conductores.</p>
