**ANÁLISIS DEL ESTADO FUNCIONAL DEL PAVIMENTO FLEXIBLE UTILIZANDO
EL MÉTODO PAVEMENT CONDITION INDEX EN LA VÍA VECINAL TA-624,
TRAMO: Emp. TA-624 – Emp. PE-40, TACNA - 2022**

TESIS

Bach. EDWARD ROBERTO PALACIOS COAYLA

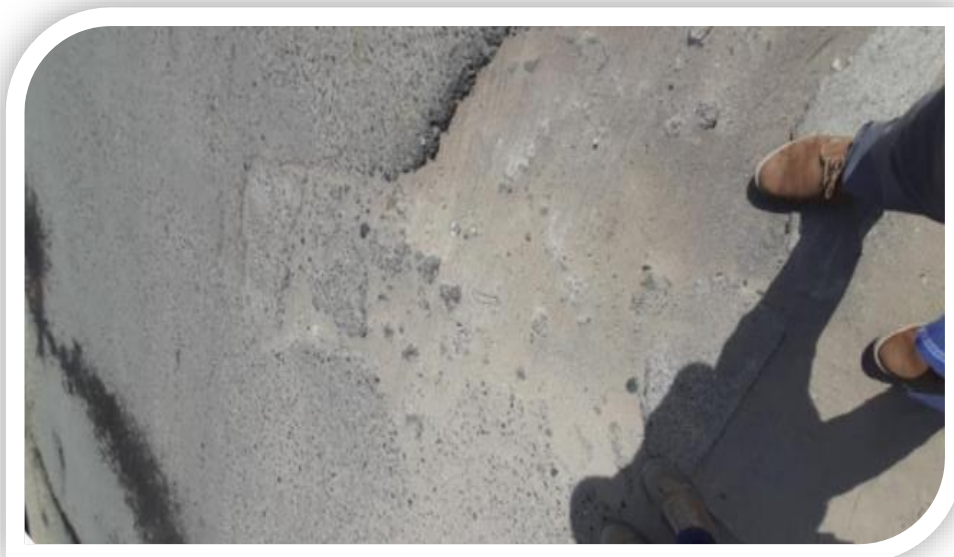
Figura 3

Zona de investigación, presencia de fallas, PARCHEO en la vía vecinal TA-624.

Nota. En la figura se muestra la presencia de desnivel calzada /berma de severidad alta

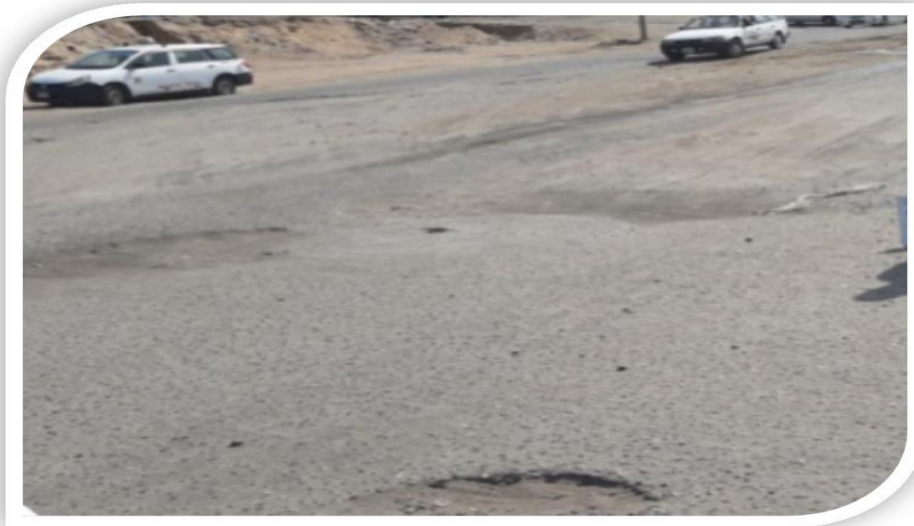
Figura 4

Zona de investigación, presencia de huecos en la capa de rodadura.

Nota. En la figura se muestra la presencia de huecos de severidad alta

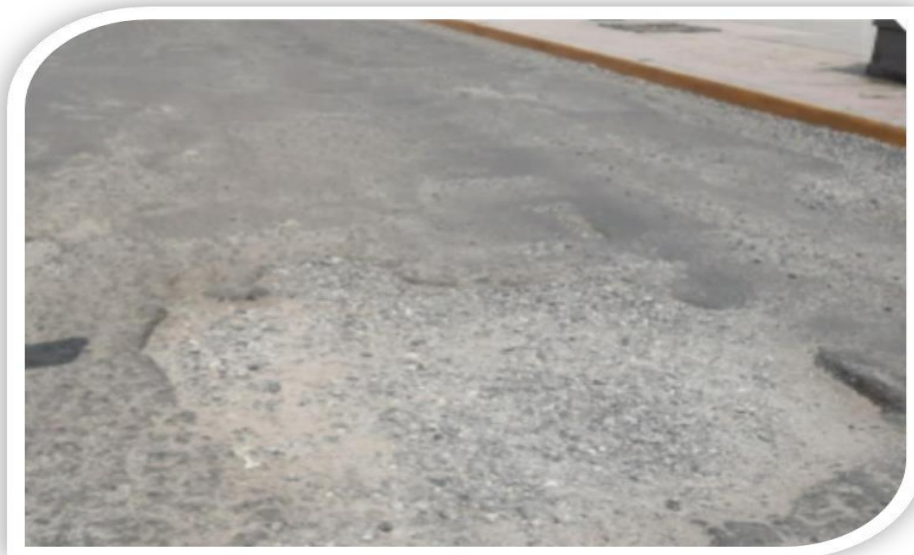
Figura 5

Zona de investigación, tramo intermedio de la vía vecinal TA-624, presencia de huecos.

Nota. En la figura se muestra la presencia de huecos de severidad alta
