**UNIVERSIDAD NACIONAL JORGE BASADRE GROHMANN**

**TESIS**

**PROYECTO DE PUESTA EN VALOR DEL BIEN INMUEBLE  
BELLAS ARTES PARA LA PROMOCIÓN DE  
ARTES DE LA ESCUELA SUPERIOR DE  
FORMACIÓN ARTÍSTICA PÚBLICA  
FRANCISCO LASO**

**TOMO I**

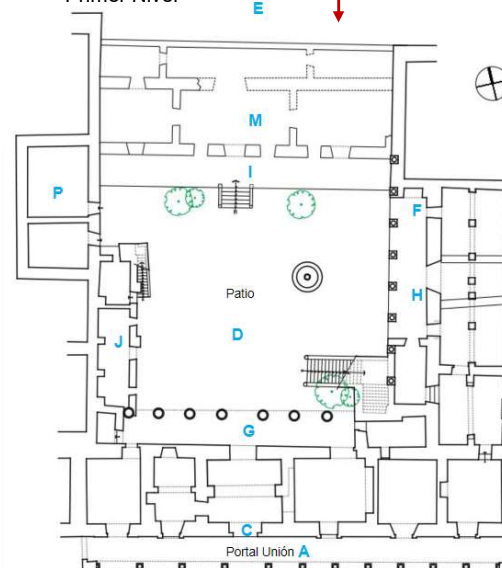
**ESTADO INICIAL**  
Primer Nivel

| CIMENTOS | MUROS | COLUMNAS Y PILARES | ENTREPOSOS Y TECHOS | ARCOS DE DESCARGA | Y CAPINTERÍA DE MADERA |
|---|---|---|---|---|---|
| <ul style="list-style-type: none"> <li>- Falta de cohesión de los morteros y la erosión de las pierdas líticas.</li> <li>- Falta de un adecuado sistema de drenaje en el patio central</li> <li>- Humedad en el terreno</li> </ul> | <ul style="list-style-type: none"> <li>- Buen estado de conservación</li> <li>- Desplomes y deformaciones</li> <li>- Colapso de algunos elementos.</li> <li>- Identificación de muros de quinchá en el segundo nivel.</li> </ul> | <ul style="list-style-type: none"> <li>- Pilares de sección octogonal con fisuras, erosión y agrietamiento.</li> <li>- Fustes con evidencia de pudrición</li> </ul> | <ul style="list-style-type: none"> <li>- No existe trabajo de desbaste o encuadre.</li> <li>- Pudrición y apollillamiento en las partes expuestas.</li> <li>- Viguetas en mal estado en las galerías.</li> </ul> | <ul style="list-style-type: none"> <li>- Crujía esta con falla por flechado de las vigas principales.</li> <li>- Crujía sur sin presencia de arcos de descarga muestra la deformación a la que llegaron.</li> </ul> | <ul style="list-style-type: none"> <li>- Balastradas de madera expuestos a la lluvia.</li> <li>- Deterioro superficial grietas, pudrición.</li> </ul> |

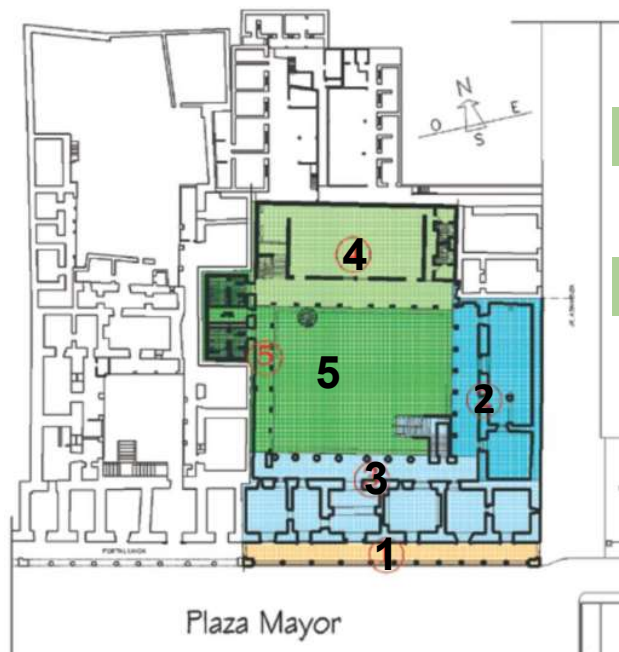
## SECTOR 1 FACHADA PRINCIPAL - CARACTERISTICAS

Deterioro de las columnas de piedra de la arquería.

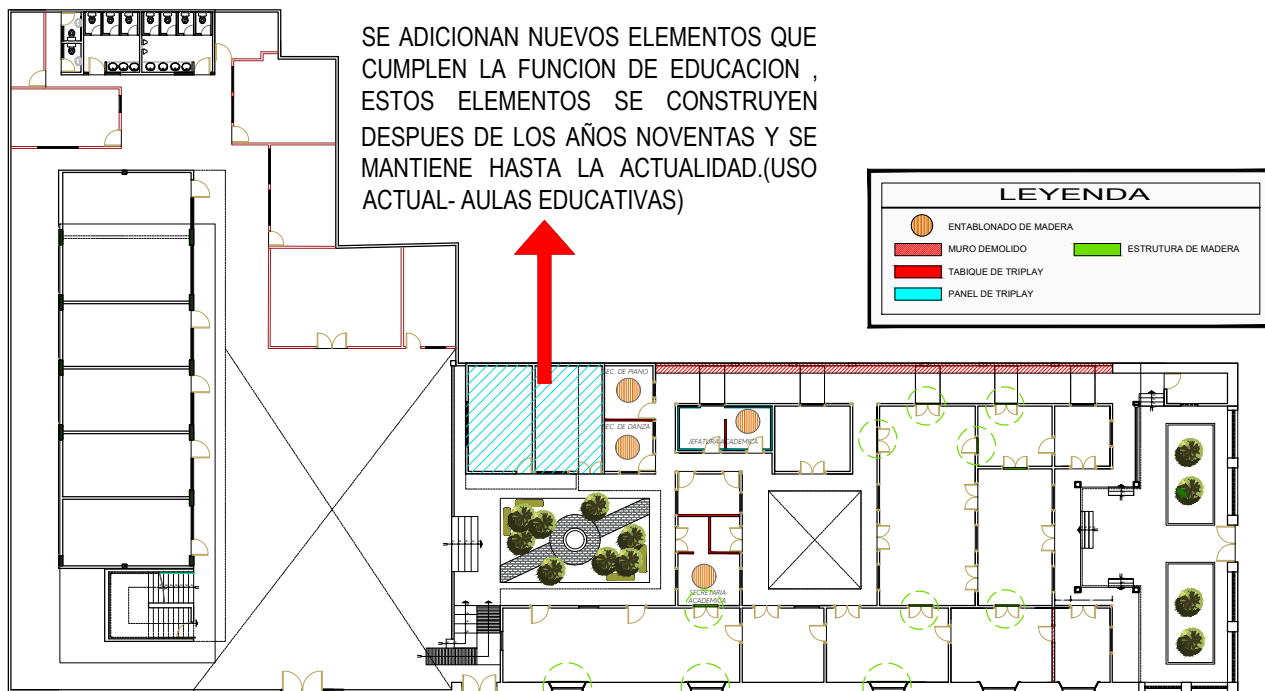
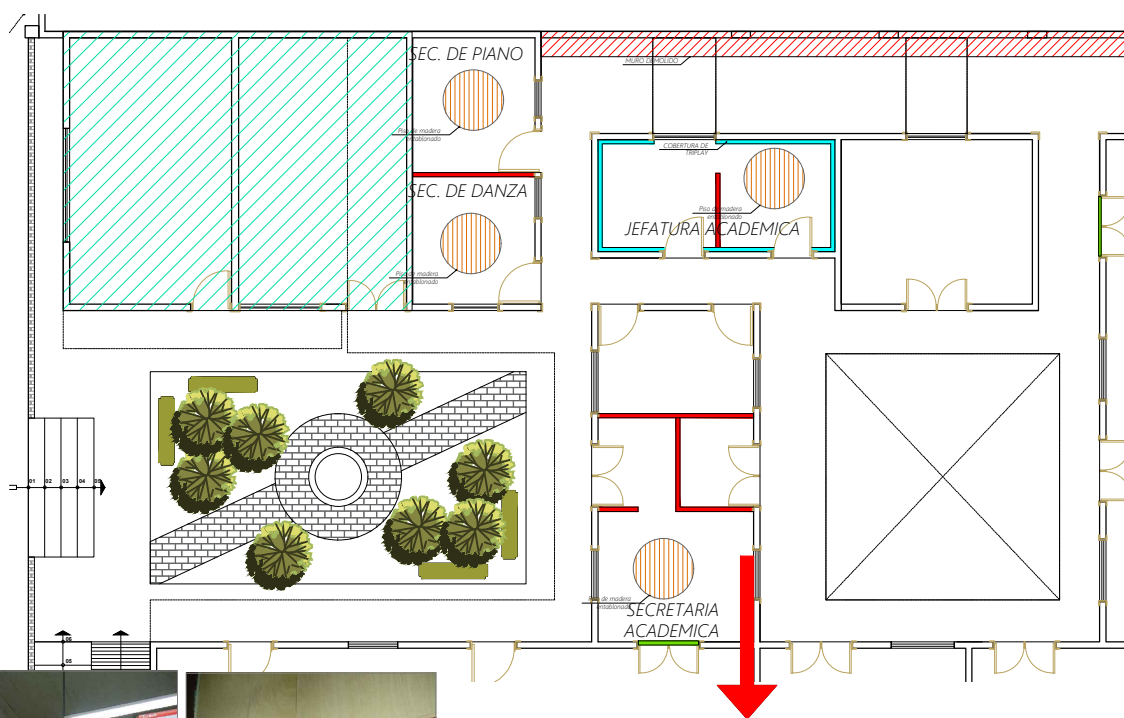
# ALTERACIONES DEL INMUEBLE

SE DIVIDEN LOS AMBIENTES CON ESTRUCTURAS DE TRIPLAY; SE CLAUSURAN VANOS CON TRIPLAY Y ESTRUCTURAS DE MADERA Y TELA EN PUERTAS Y VENTANAS RESPECTIVAMENTE

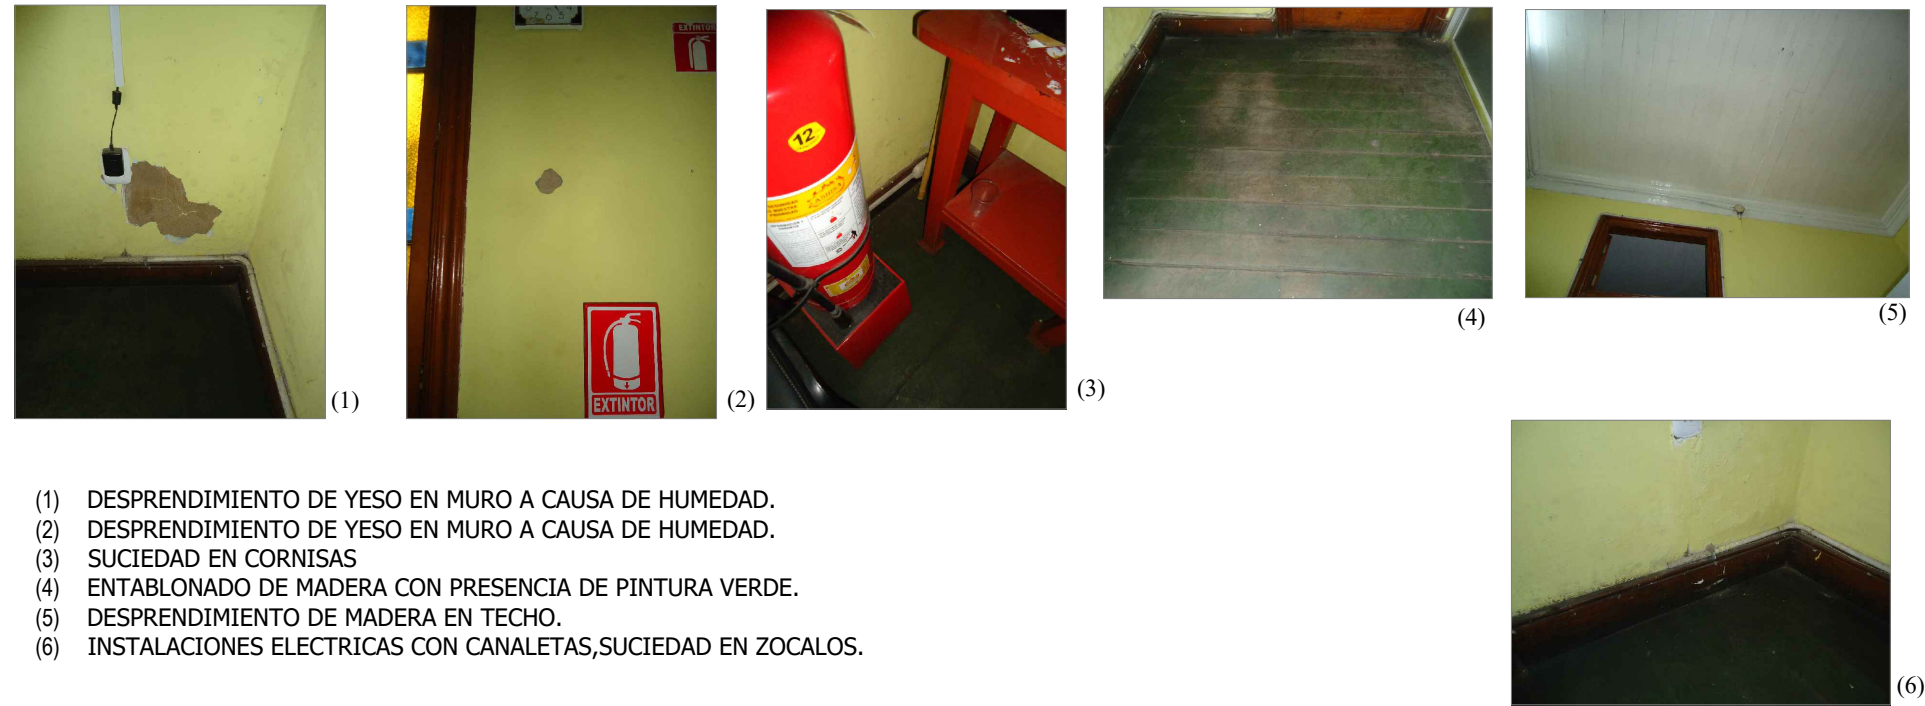
CARACTERISTICAS DE LAS PATOLOGIAS

- (1) DESPRENDIMIENTO DE YESO EN MURO A CAUSA DE HUMEDAD.  
(2) DESPRENDIMIENTO DE YESO EN MURO A CAUSA DE HUMEDAD.  
(3) SUCIEDAD EN CORNISAS  
(4) ENTABLONADO DE MADERA CON PRESENCIA DE PINTURA VERDE.  
(5) DESPRENDIMIENTO DE MADERA EN TECHO.  
(6) INSTALACIONES ELECTRICAS CON CANALETAS,SUCIEDAD EN ZOCALOS.
- OBSERVACIONES
- LOS MUROS SE ENCUENTRAN PINTADOS CON PINTURA BASE AMARILLA
  - LAS PUERTAS SE ENCUENTRAN PINTADAS CON BARNIZ.
  - EL TECHO SE ENCUENTRA PINTADO CON PINTURA ESMALTE BLANCA
  - SE OBSERVA QUE EL PISO FUE PINTADO DE COLOR VERDE ADEMAS DE LA EXISTENCIA DE DESGASTE.

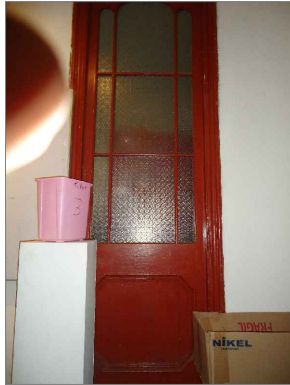
- (1) TECHO EN REGULAR ESTADO CON ALGUNAS FISURAS EN SU COMPOSICION PRODUCTO DEL DESGASTE
- (2) SUCIEDAD EN MARCOS DE VENTANAS EN PAÑO A
- (3) MURO CUBIERTO CON TRIPLAY EN PAÑO D
- (4) PISO ENTABLONADO, PRESENCIA DE SUCIEDAD
- (5) FISURAS Y GRIETAS EN CORNISAS Y PARTE DE TECHOS, ADEMAS DE CONECCIONES ELECTRICAS A LA VISTA
- (6) PUERTA QUE CONECTA CON EL AMBIENTE 111, PRESENTA SUCIEDAD EN MARCO Y BISAGRAS

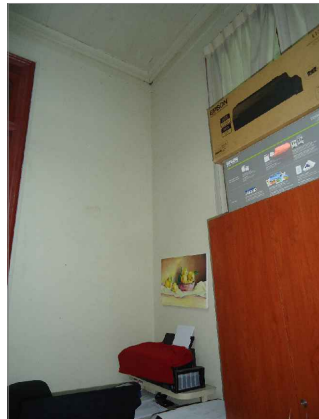
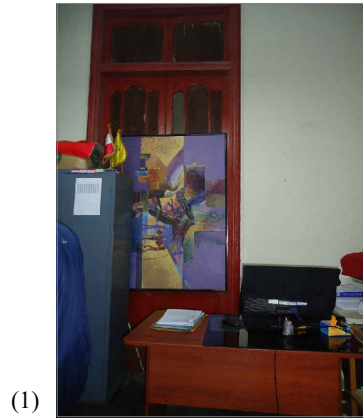
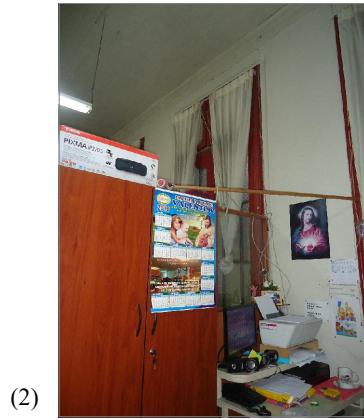
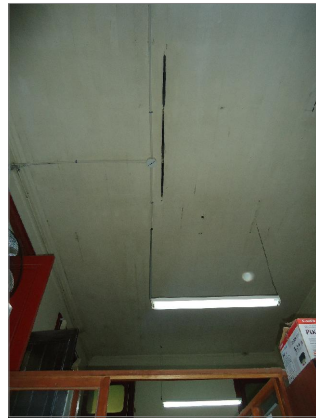
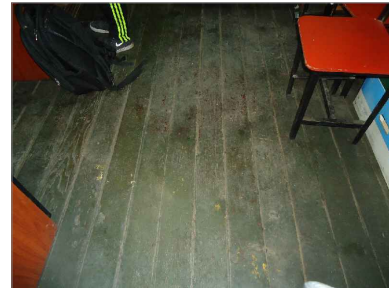
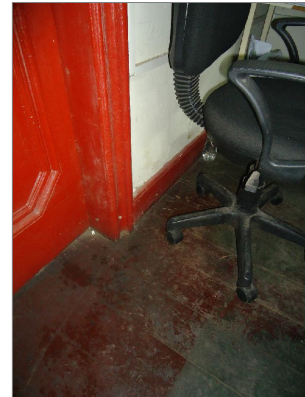
CARACTERISTICAS DE LAS PATOLOGIAS

- (1) MUROS CON MANTENIMIENTO, CON PRESENCIA DE SUCIEDAD EN ESQUINAS
- (2) PUERTA UBICADA EN PAÑO B CON VIDRIO SIMPLE Y VIDRIO CATEDRAL
- (3) DIVISION DEL AMBIENTE CON TRIPLAY, GENERANDO TRES OFICINAS
- (4) DESPRENDIMIENTO Y GRIETAS DE TABLAS EN EL TECHO, DESGASTE
- (5) PISO DESGASTADO PINTADO CON PINTURA VERDE
- (6) SUCIEDAD EN MARCOS DE PUERTA Y BORDES DE ZOCALOS
