UNIVERSIDAD NACIONAL JORGE BASADRE GROHMANN

**EVALUACIÓN DE LA SUPERVISIÓN TÉCNICA DEL PROCESO
CONSTRUCTIVO DEL TRAMO L2-I-1 DEL CANAL LATERAL
HI PARA EL MEJORAMIENTO DEL SERVICIO DE
AGUA DE RIEGO EN EL DISTRITO DE
ITE, TACNA – 2025**

TESIS

2025

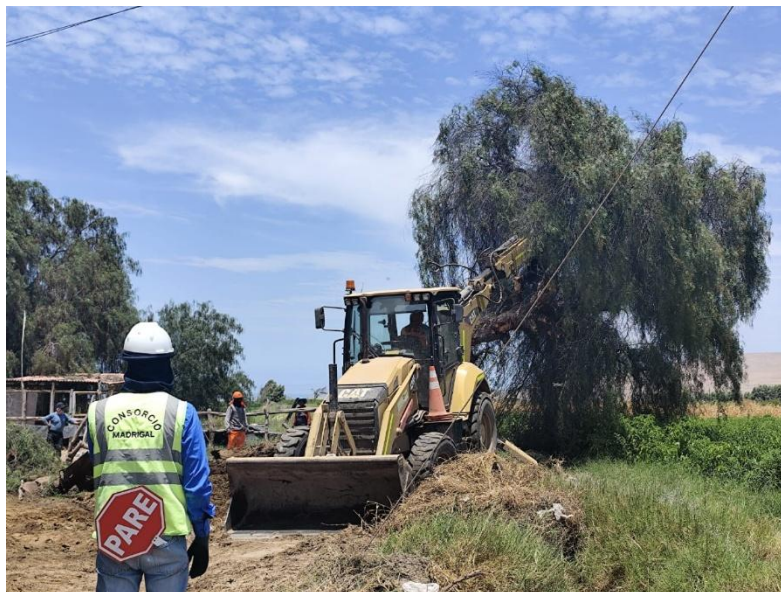
Interferencia con vegetación existente durante la excavación.

Nota. En la imagen se observa el incidente ocurrido durante la excavación, se evidencia el corte de raíces y la posterior caída de un árbol hacia una parcela de cultivo de ají. Fuente: Elaboración propia.

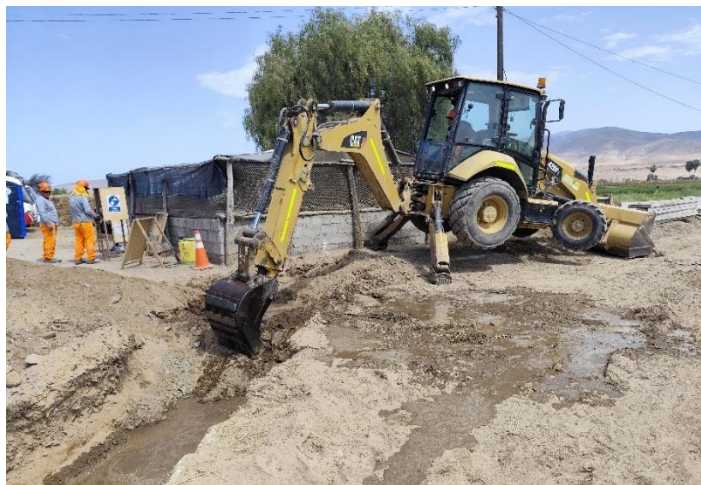
Rotura de tubería existente durante labores de excavación.

Durante la excavación del canal, la retroexcavadora impactó accidentalmente con una tubería de agua potable ubicada en el área de influencia de la obra. Este incidente provocó la rotura de la tubería y, en consecuencia, una fuga considerable

Nota. En la imagen se observa el incidente ocasionado por el impacto de maquinaria con una tubería de agua potable. Fuente: Elaboración propia.

La supervisión técnica dispuso la detención inmediata de las labores a fin de evitar mayores daños y riesgos para el personal en obra. De manera coordinada con la residencia de obra y la entidad administradora del servicio de agua, se gestionó el cierre temporal del flujo de agua en el tramo afectado. Posteriormente, se evaluó el grado de daño de la infraestructura hidráulica y se definió la necesidad de reparación o reemplazo de la tubería.

Respecto a la rotura de la tubería de agua potable, la respuesta de la supervisión fue adecuada, ya que dispuso la paralización inmediata de los trabajos y coordinó con la entidad administradora del servicio para minimizar los impactos. Sin embargo, este hecho reveló deficiencias en la identificación de interferencias previas al inicio de las excavaciones. La discusión de este resultado resalta que la supervisión técnica cumplió su rol de control y gestión de emergencias, pero también que debió exigir un levantamiento más detallado de servicios existentes antes del inicio de las labores.

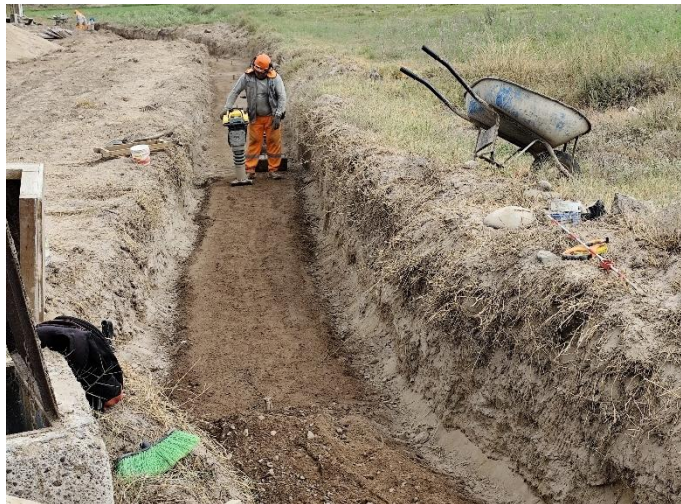
Mal uso de estacas durante el proceso constructivo

Nota. En la imagen se observa las estacas de replanteo afectadas por expansión de la madera y desplazamiento debido a humedad y vibración durante la compactación, lo que generó variaciones en alineamiento y nivelación. Fuente: Elaboración propia.

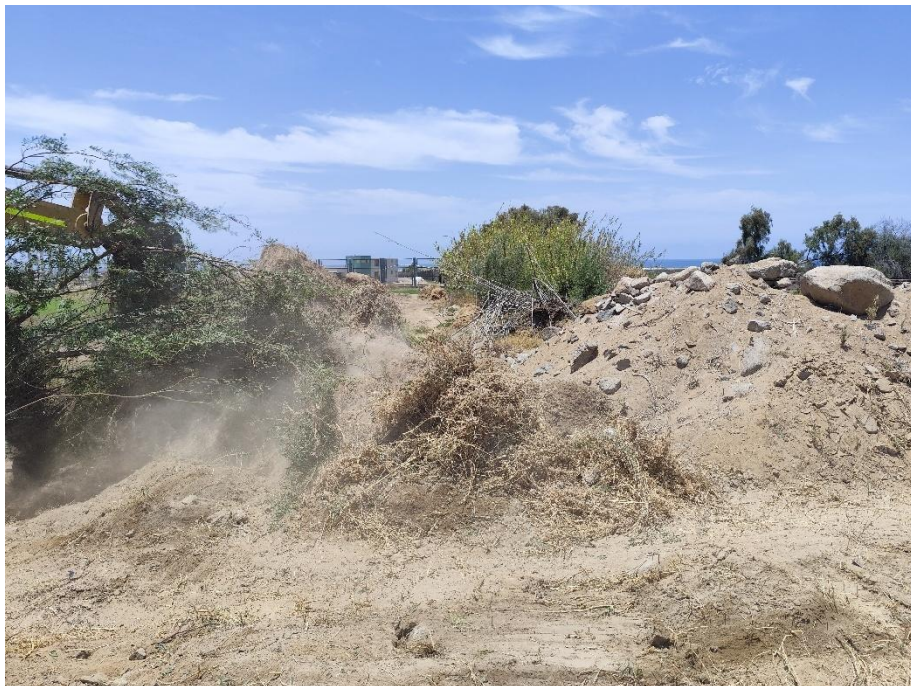
Acarreo que dificultaba el acceso durante la ejecución de las excavaciones

Nota. En la imagen se observa el material producto de la excavación acumulado temporalmente junto a la carretera que ocasionó el bloqueo parcial de la única vía de acceso. Fuente: Elaboración propia.
