“DETERMINACIÓN DE LA TRANSITABILIDAD VEHICULAR  
MEDIANTE EL USO DE VEHÍCULOS NO TRIPULADOS  
Y TELÉFONOS INTELIGENTES EN LA CARRETERA  
PE-1S, TRAMO: EMP. TA-644 A EMP. TA-645,  
TACNA - 2022”

**TESIS**

**Bach. Luis Alfredo Curasi Trujillano**

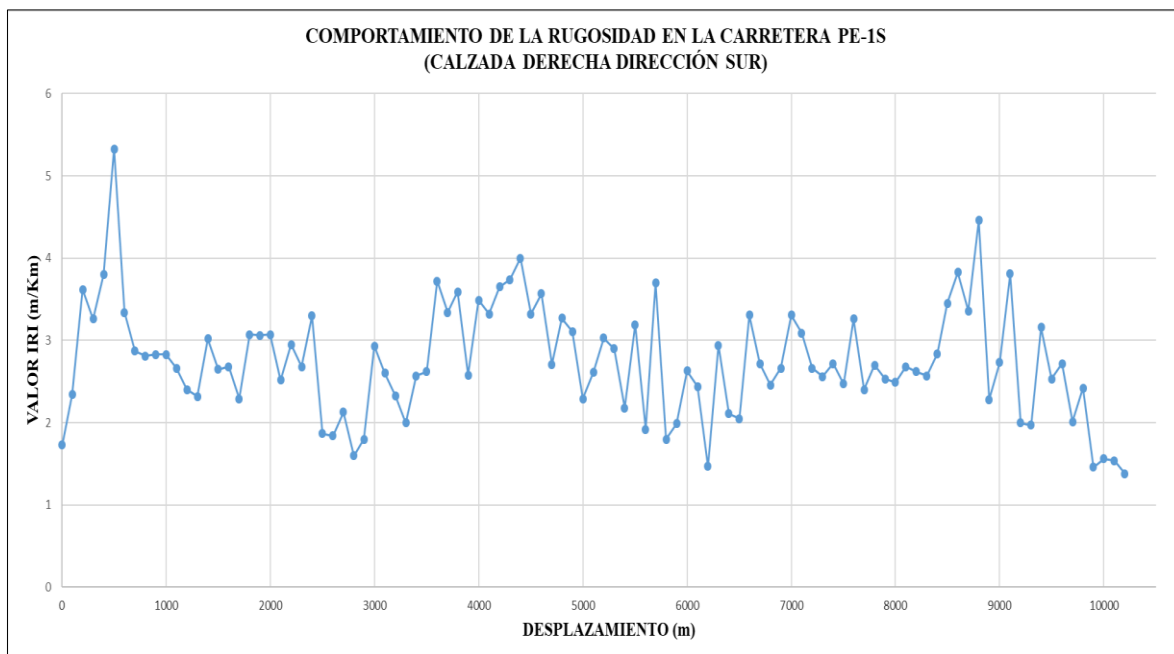
**Figura 10**

*Comportamiento del IRI, evaluado cada 100 m. Calzada Derecha - Dirección Sur.*

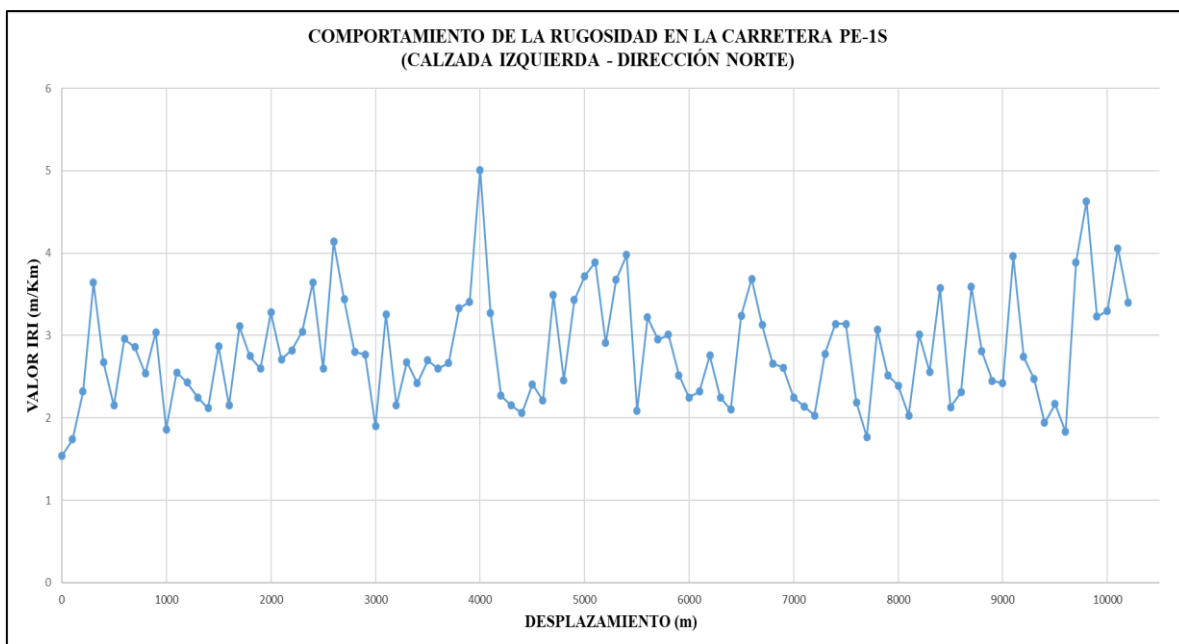
**Figura 11**

*Comportamiento del IRI, evaluado cada 100 m. Calzada Izquierda - Dirección Norte.*

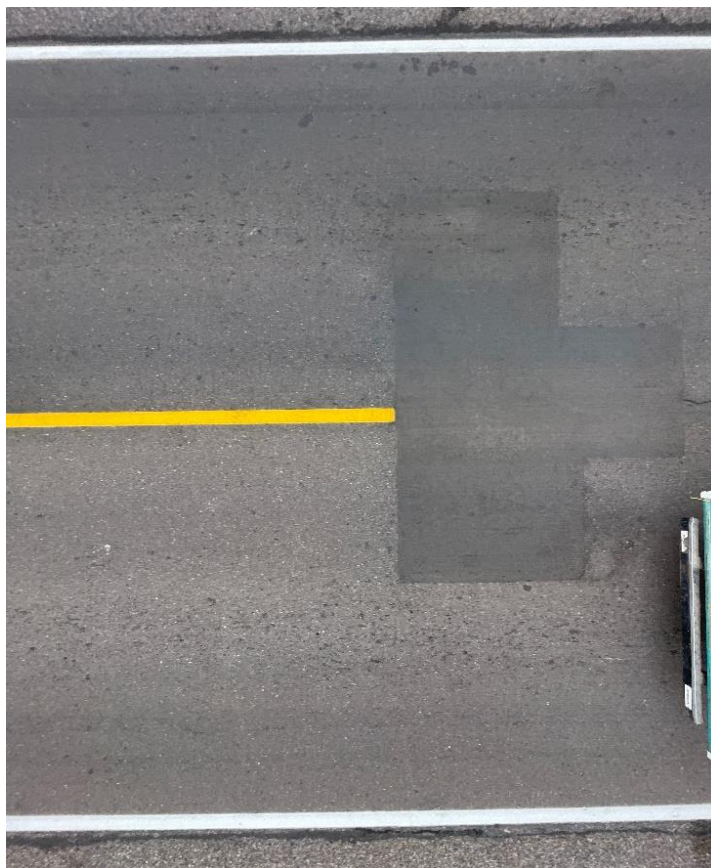
En la tabla anterior la falla que predomina con una mayor área en la carpeta asfáltica en la U-277 es parcheo.

**Fotografía 7.** Fallas tipo parcheo en el pavimento encontradas en la vía PE-1S, sección de muestra Km 133+294 – UMA 277.

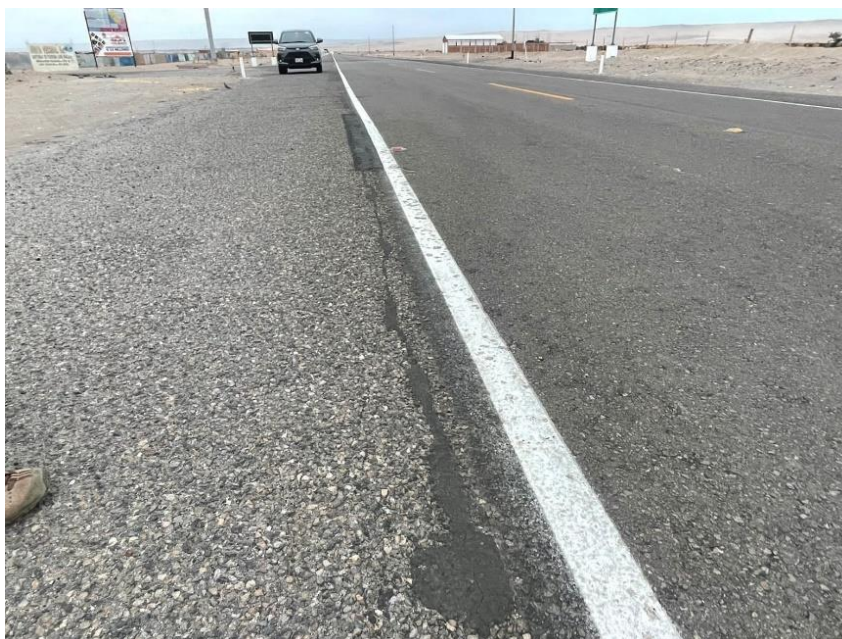
**Fotografía 8.** Fallas tipo grieta de borde anteriormente selladas encontradas en la vía PE-1S.
