**EVALUACIÓN SEGÚN NORMA API 579/ASME FFS-1,
DE UN TUBO DE PARED DE UNA CALDERA
ACUOTUBULAR CON PRESENCIA DE
PÉRDIDA LOCALIZADA DE MATERIAL,
PARA ESTIMAR SU VIDA ÚTIL EN
SU OPERATIVIDAD**

TESIS

Bach. Richard Isaac Quenaya Maquera

2020

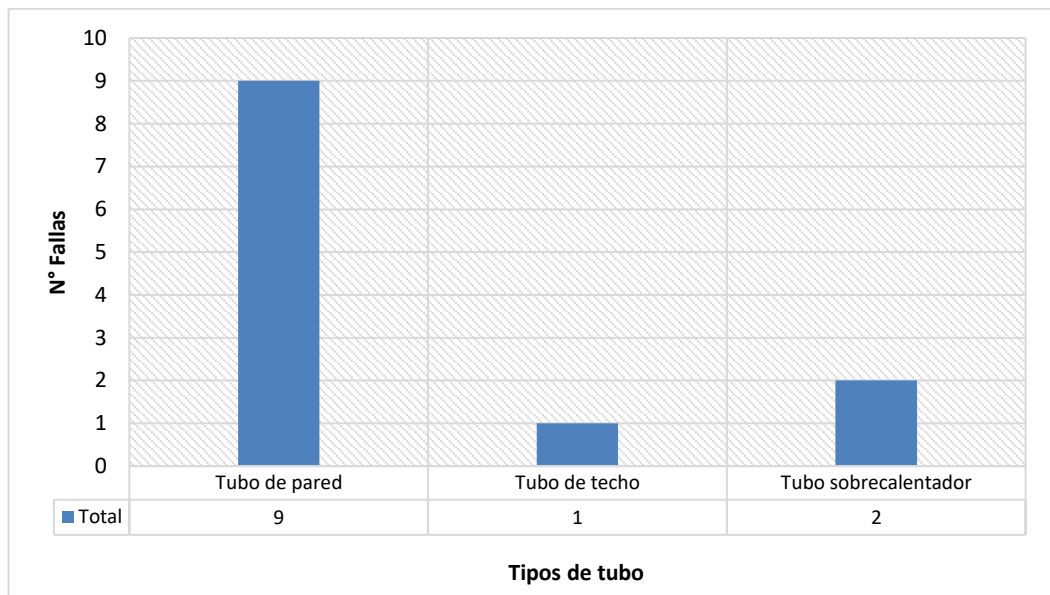
Figura 22. Fallas según tipo de tubo

Posteriormente, se realizó unos análisis comparativos, ver figura 22 y 23, obtenidos de la Tabla 12, donde se determinó el tipo de tubo al que se realizó las mediciones de espesores y la ubicación de mayor ocurrencia al fallo.

Con los gráficos obtenidos de la Tabla 12 se logró determinar que el tubo de pared es el que presenta mayor frecuencia de falla; por esta razón, fue el tubo que se seleccionó para la evaluación, adicional a eso también se logró conocer la ubicación en la que se debe de realizar las inspecciones y encontrar el tubo de pared que presente mayor deterioro. Para el presente caso la zona donde se logra tener mayor frecuencia de falla, es la zona donde se encuentran los quemadores.

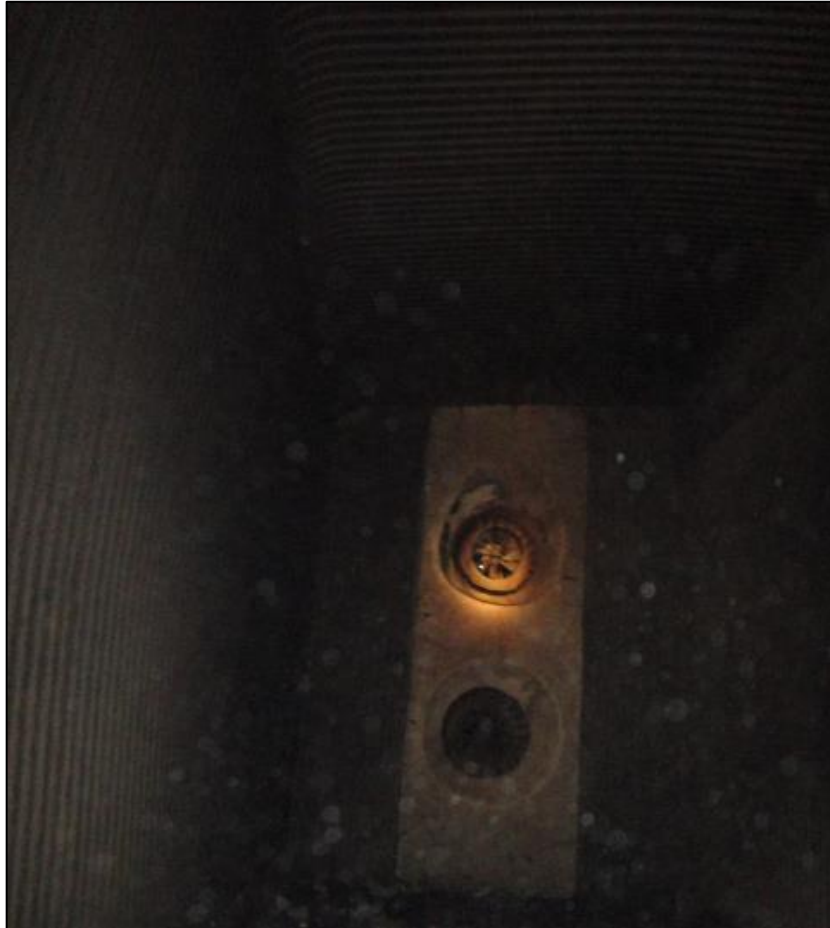
Figura 24. Hogar de la Caldera N° 4

Por tal motivo, se realizó una inspección general a todos los tubos de pared de la zona quemadores, ver Anexo 3, encontrando una sección del tubo de pared N°14 con presencia de pérdida de material.

Cuando se da una combustión incompleta, generalmente se está generando químicos corrosivos que deterioran de manera acelerada los tubos que estén en contacto directo; de ahí que, el área que presenta un alto índice de sustancias químicas corrosivas es la zona de los quemadores, ya que se está inyectando petróleo residual R500 atomizado con vapor saturado a una presión de 1,37 MPa. Normalmente estos quemadores presentan en sus boquillas un mayor índice de ensuciamiento, ocasionando una relación no óptima de combustible-aire y; por ende, una combustión incompleta.

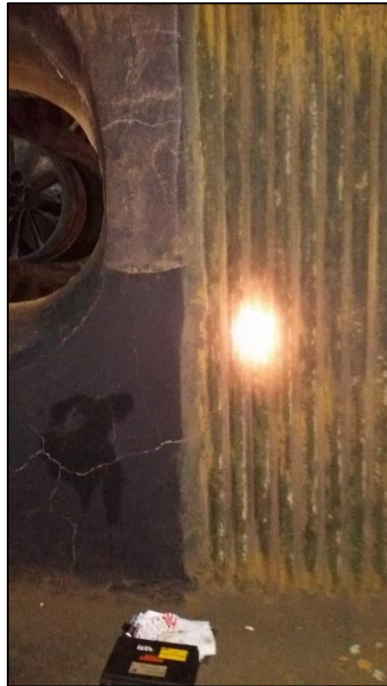
Figura 25. Ubicación del tubo de pared evaluado

La pérdida de material del tubo de pared evaluado se asemeja al defecto LTA, porque es un área uniforme donde sus parámetros “s” y “c” casi son similares; por ello, se aplica este método para la evaluación del tubo de pared SA 178 A que presenta pérdida de material localizado con un defecto LTA según la norma API FFS 579 capítulo V.

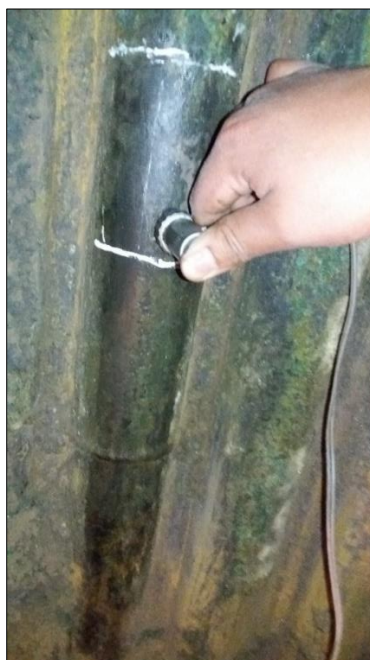
Figura 27. Medición de espesores por ultrasonido

Ubicado el tubo de pared con presencia de deterioro prematuro, se realizó el mapeo de espesores con el instrumento de ultrasonido. Se registró los datos medidos en la Tabla 12.

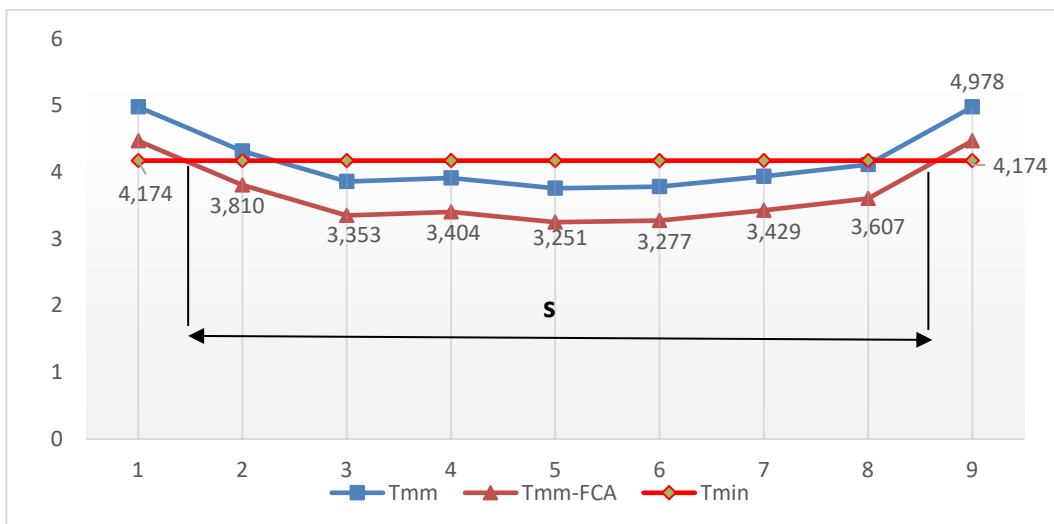
Figura 29. CTP Longitudinal del LTA

PLANO	C1	C2	C3	C4	C5	C6	C7	C8	C9
t_{mm}	4,97	4,31	3,86	3,91	3,75	3,78	3,93	4,11	4,97
$t_{mm} - FCA$	4,47	3,81	3,35	3,40	3,25	3,27	3,42	3,60	4,47
t_{min}	4,16	4,16	4,16	4,16	4,16	4,16	4,16	4,16	4,16

En este gráfico la curva superior representa el espesor del tubo de pared en el momento de la inspección y la curva que la sigue es el espesor menos el factor a la futura corrosión, este valor es el 10 % del espesor nominal del componente.

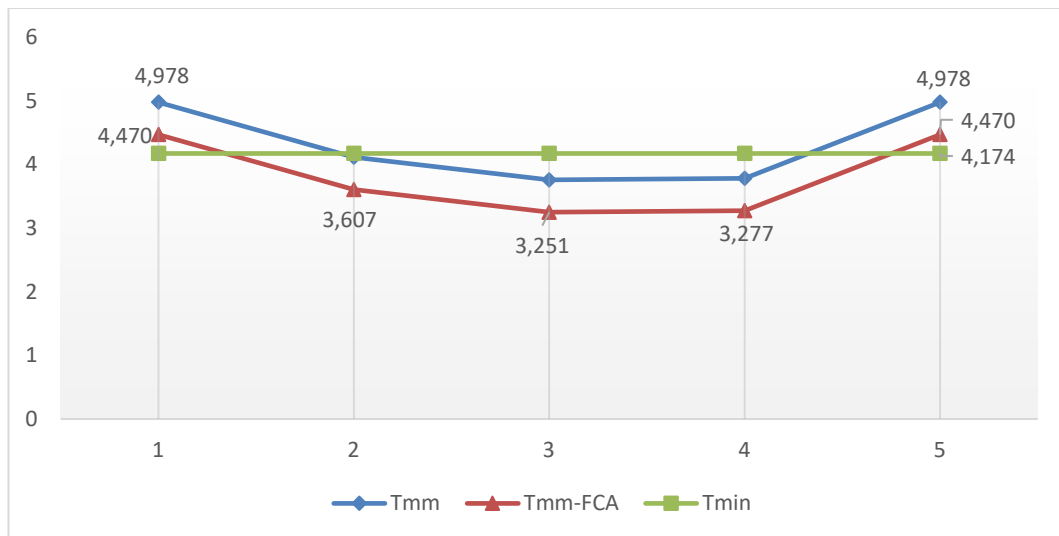
Figura 30. CTP Circunferencial del LTA

PLANO	M1	M2	M3	M4	M5
t_{mm}	4,97	4,11	3,75	3,78	4,97
$t_{mm} - FCA$	4,47	3,61	3,25	3,27	4,47
t_{min}	4,16	4,16	4,16	4,16	4,16

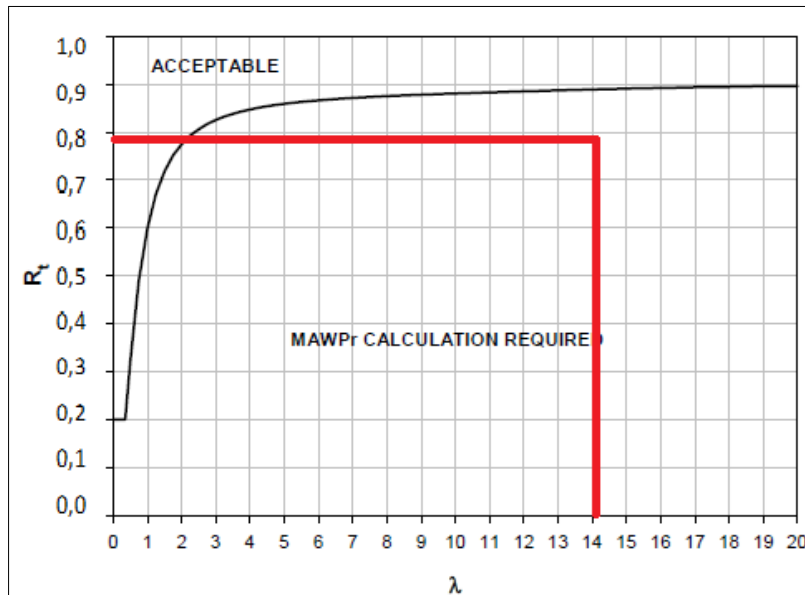
Figura 31. Gráfico de aceptación Nivel 1, API 579-1 (2007)

$$R_t = 0,779$$

$$\lambda = 13,191$$

De la Figura 28, se observa que la intersección de los parámetros obtenidos R_t y λ están por debajo de la curva de aceptación, entonces la dimensión longitudinal no es aceptable y se requiere recalculer el MAWP.

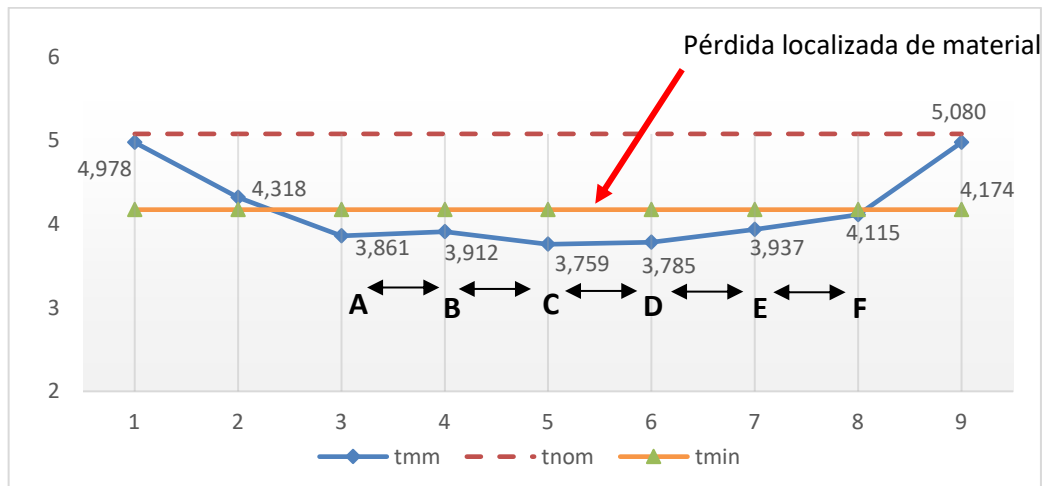
Figura 32. Pérdida localizada de material

PASO 3: Se dividió la longitud del defecto en 3 subdivisiones (CD, BE y AF) como se muestra en el siguiente gráfico con el objetivo de determinar cada RSF para cada subdivisión.
