EVALUACIÓN SUPERFICIAL DEL PAVIMENTO FLEXIBLE POR EL  
MÉTODO DEL PCI PARA MEJORAR LA TRANSITABILIDAD  
DE LAS PRINCIPALES VÍAS DEL DISTRITO  
DE CIUDAD NUEVA -TACNA

**TESIS**

**Bach. Leticia Verónica Mamani Apaza**

TACNA – PERÚ  
2024

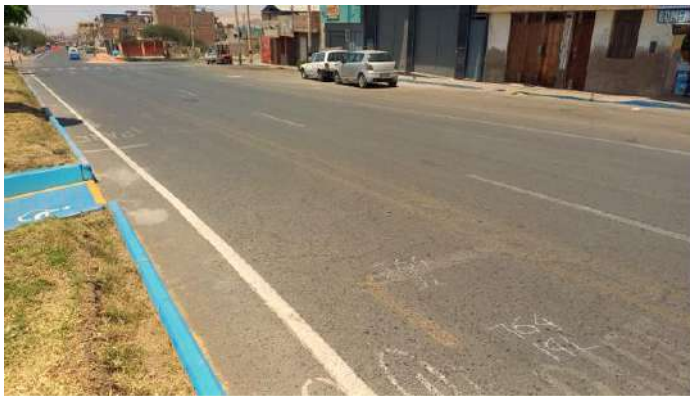
**Figura 7**

*Fallas del Tipo Piel de Cocodrilo y Meteorización de agregados en T64 Calzada Izquierda Av. El Sol*

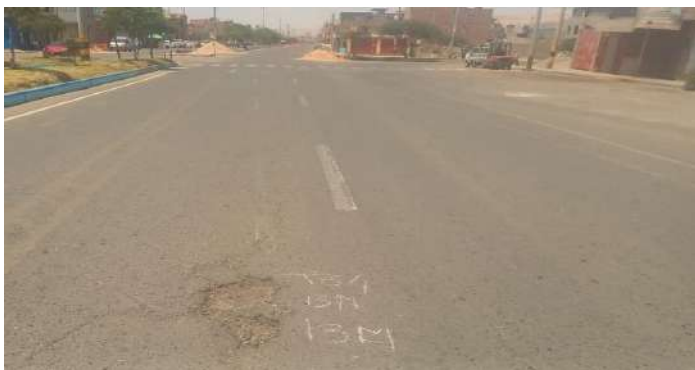
**Figura 8**

*Fallas del Tipo Huecos en T64 Calzada Izquierda Av. El Sol*

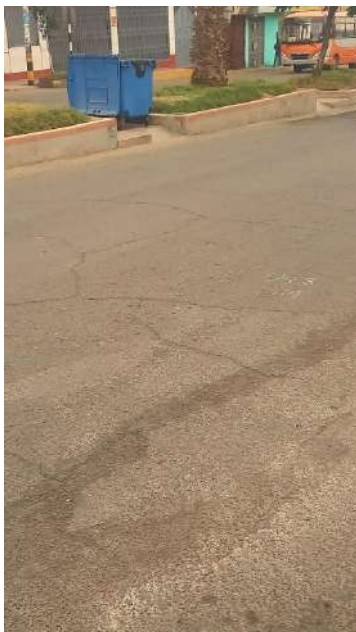
### **Figura 16**

*Falla del Tipo Agrietamiento en bloque en U48 Calzada Izquierda Av. El Internacional*

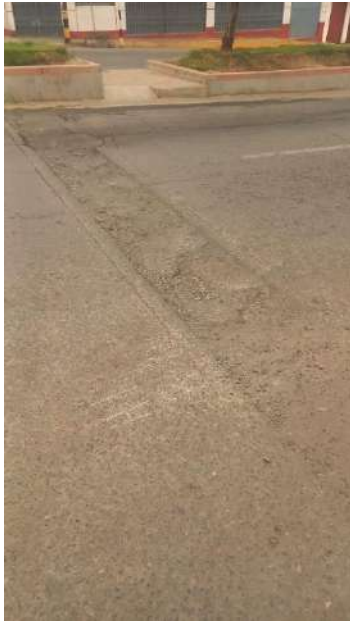
**Figura 17**

*Falla del Tipo Parcheo en U48 Calzada Izquierda Av. El Internacional*

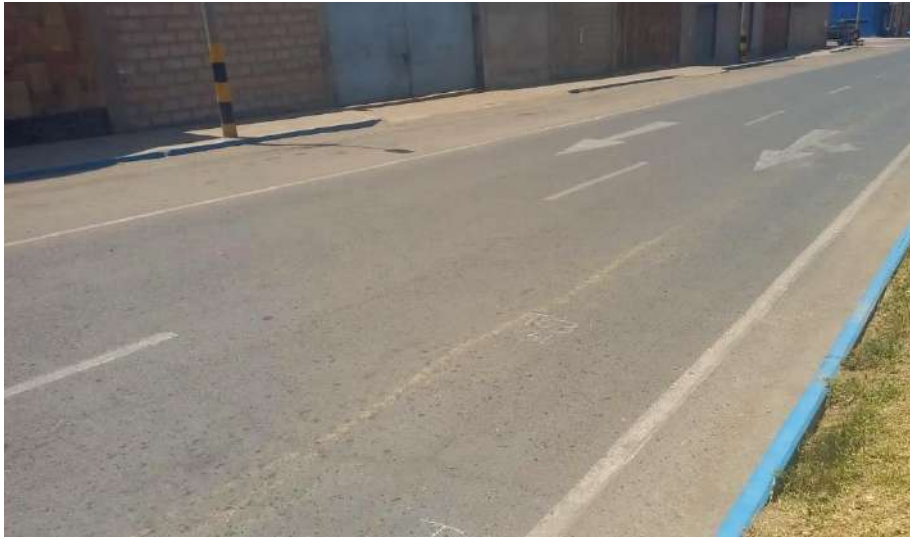
Unidad de muestreo U63 meteorización de agregados de severidad leve

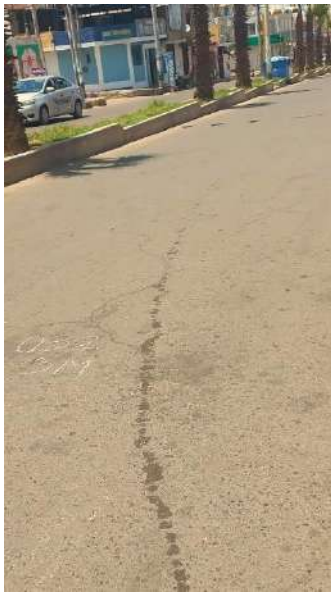
Unidad de muestreo U32 agrietamiento en bloque de media severidad

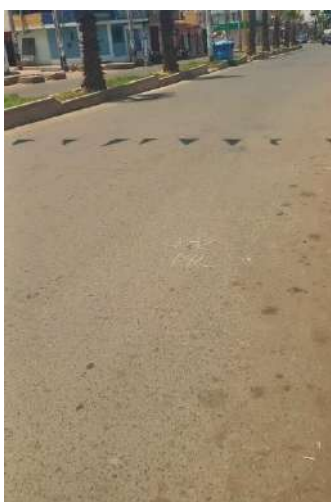
Unidad de muestreo U32 meteorización de agregados de severidad leve

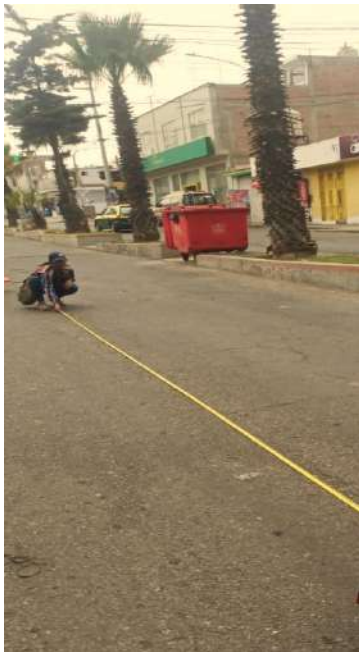
Unidad de muestreo U36 agrietamiento en bloque de severidad leve

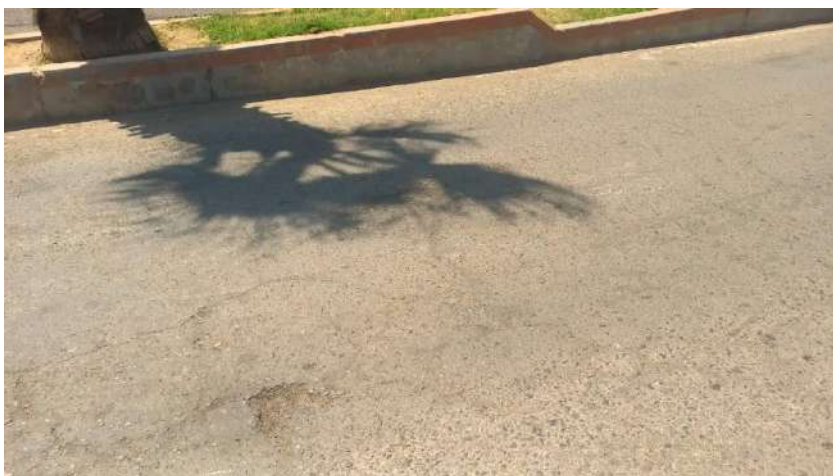
Unidad de muestreo U36 piel de cocodrilo de severidad media

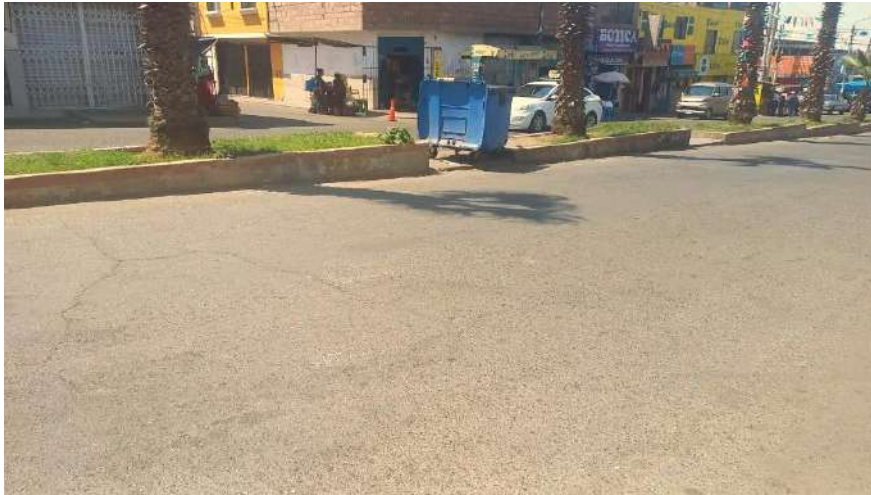
Unidad de muestreo U40 agrietamiento en bloque de severidad media

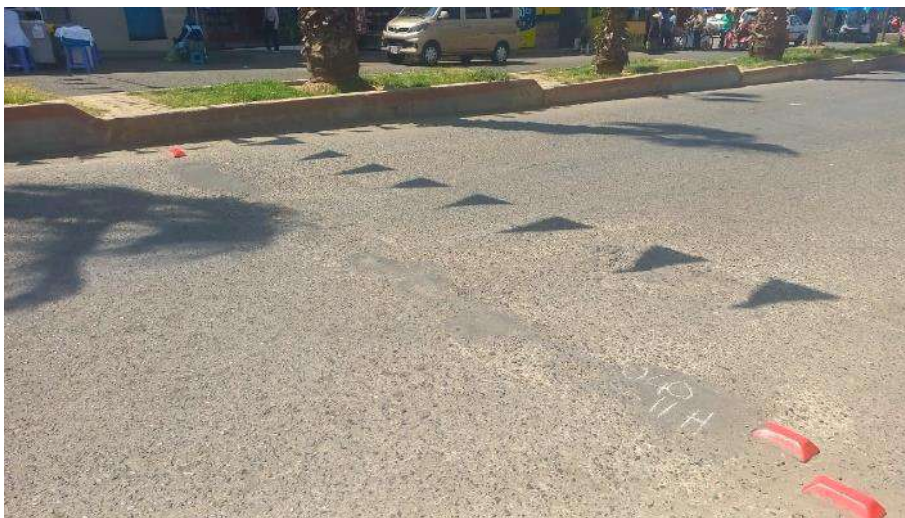
Unidad de muestreo U40 parcheo de severidad leve

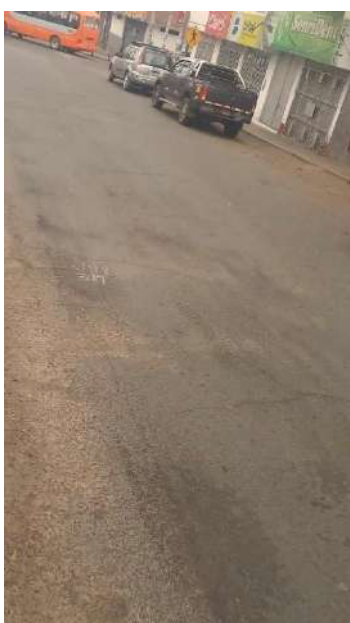
Unidad de muestreo U44 agrietamiento en bloque de severidad media

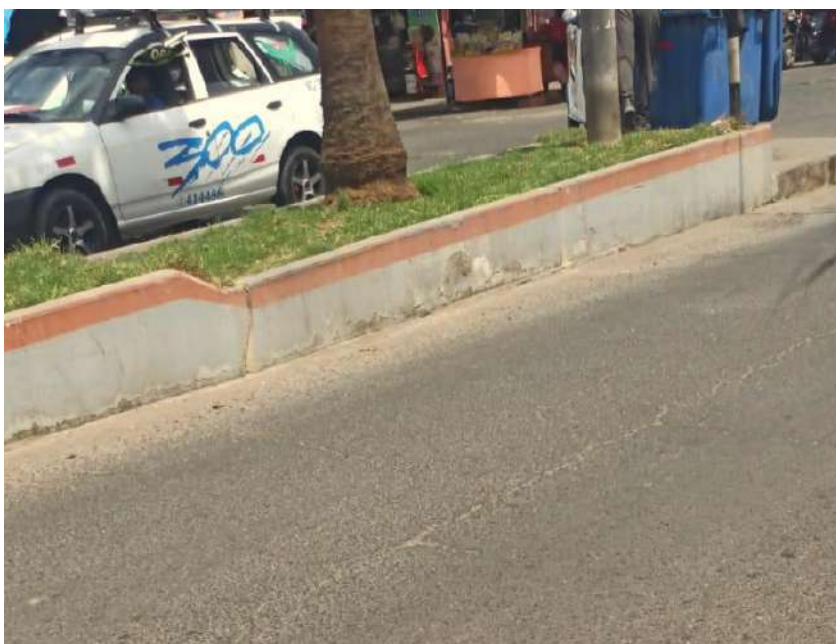
Unidad de muestreo U44 fisuras de severidad media

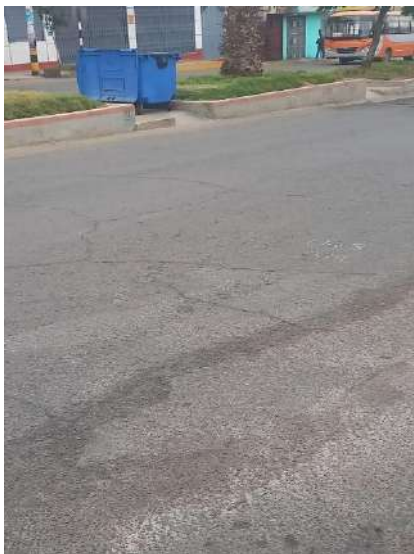
Unidad de muestreo U48 agrietamiento en bloque de severidad media

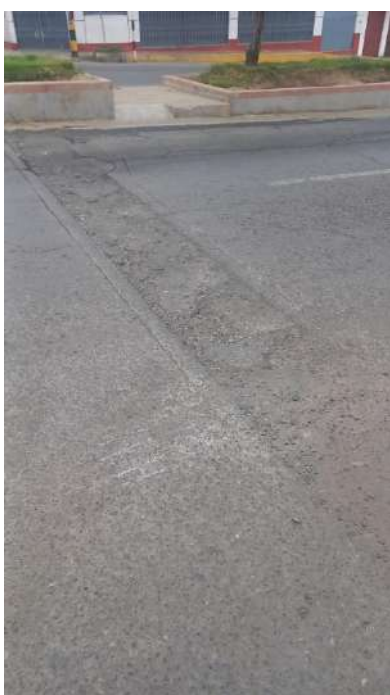
Unidad de muestreo U48 parcheo de severidad alta

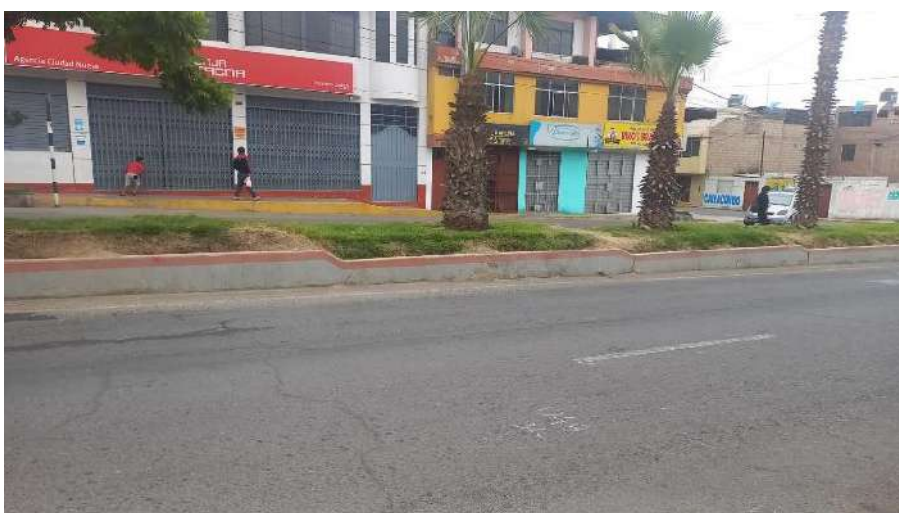
Unidad de muestreo U48 agrietamiento en bloque de severidad baja

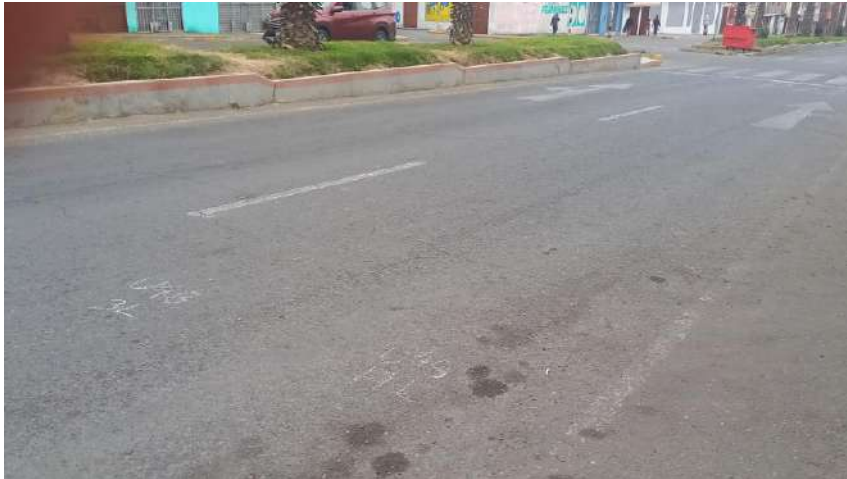
Unidad de muestreo U48 meteorización de agregados de severidad leve

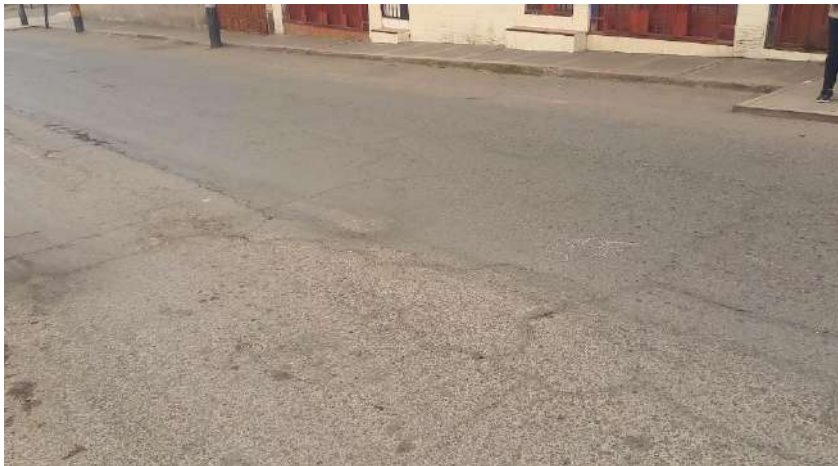
Unidad de muestreo U52 agrietamiento en bloque de severidad media

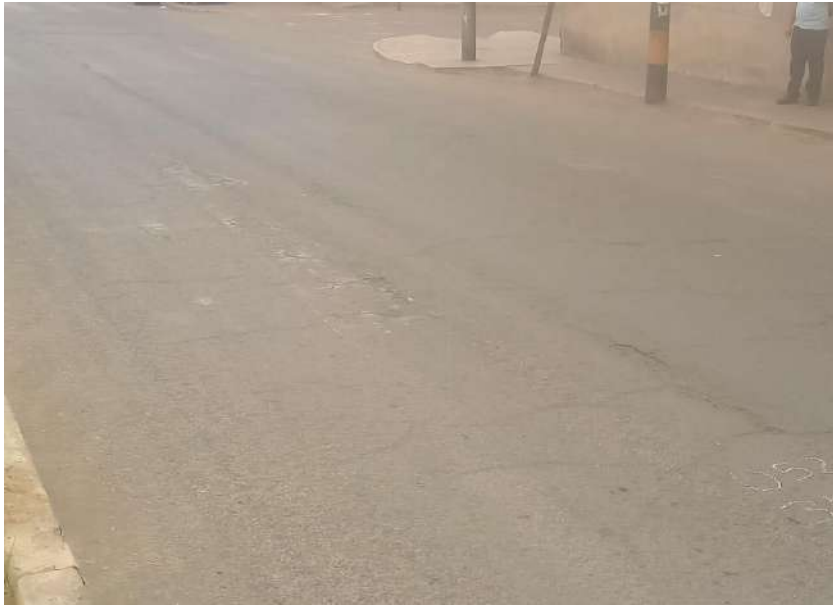
Unidad de muestreo U52 agrietamiento en bloque de severidad leve

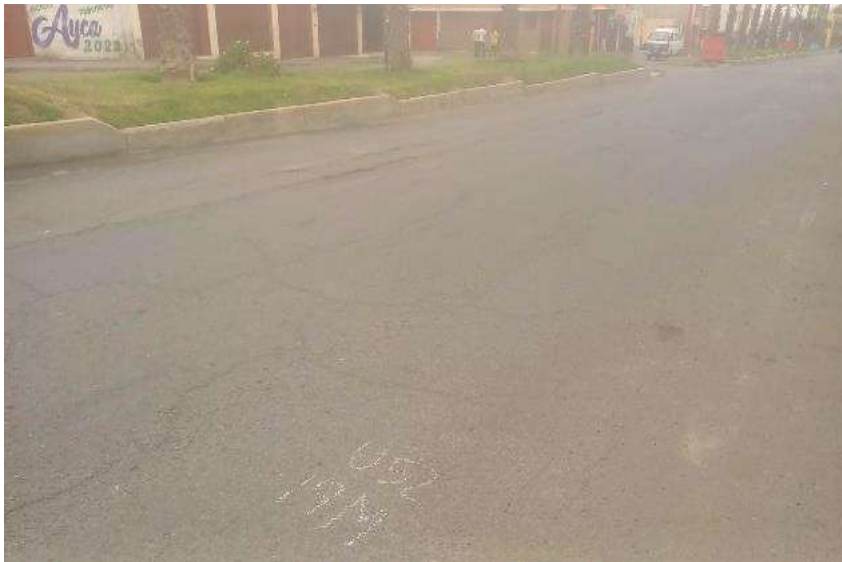
Unidad de muestreo U52 meteorización de agregados de severidad media

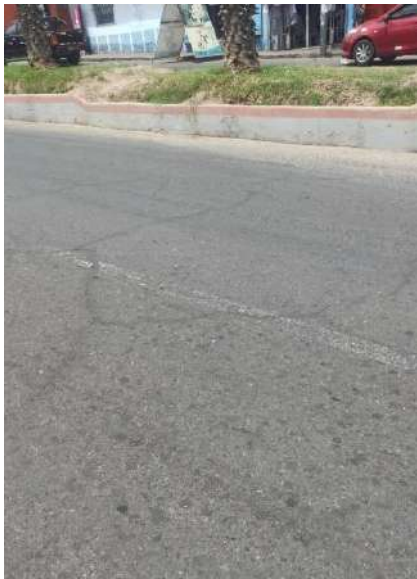
Unidad de muestreo U46 agrietamiento en bloque de severidad media

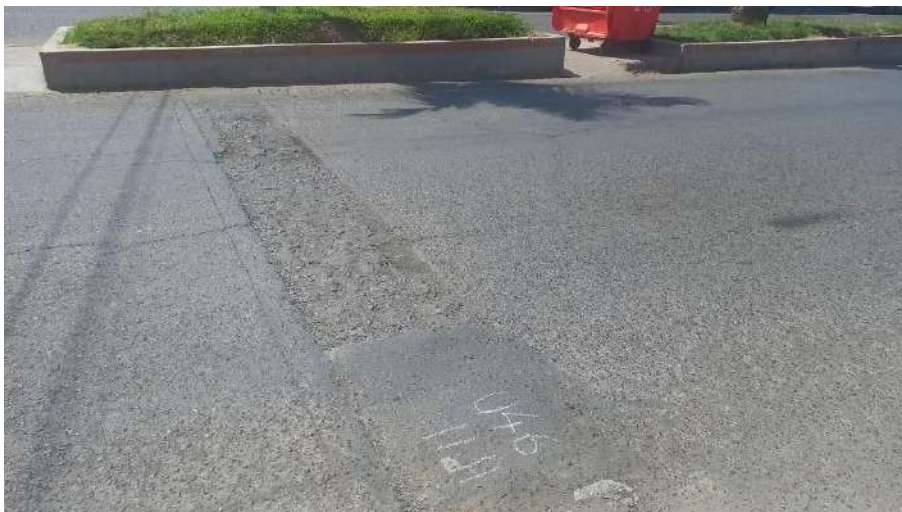
Unidad de muestreo U46 parcheo severidad alta

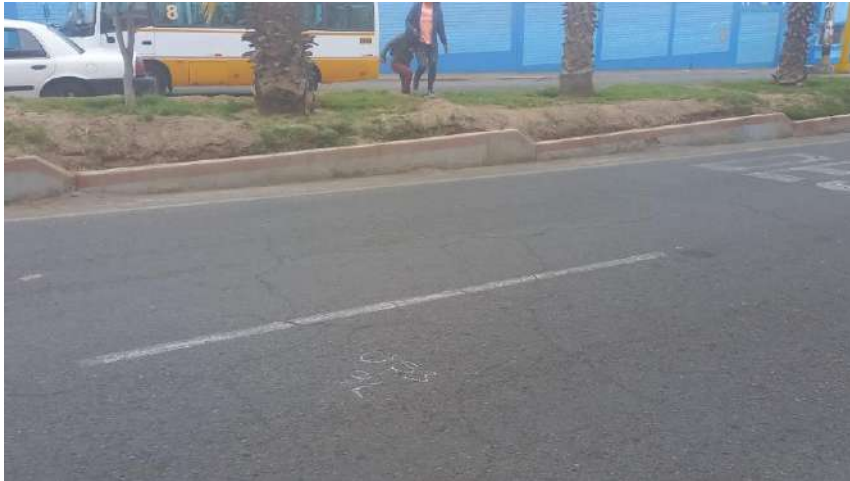
Unidad de muestreo U53 agrietamiento en bloque de severidad leve

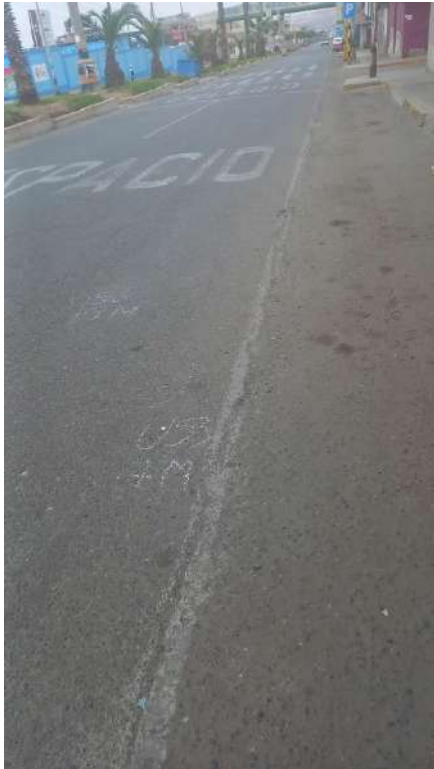
Unidad de muestreo U53 grieta de borde de severidad media

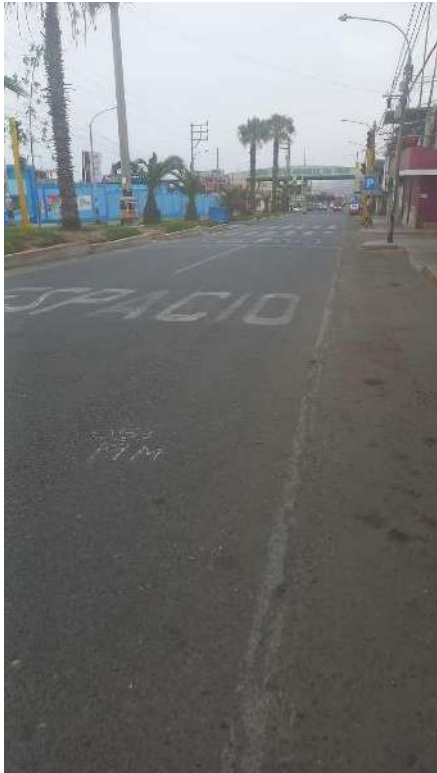
Unidad de muestreo U53 meteorización de agregados de severidad media

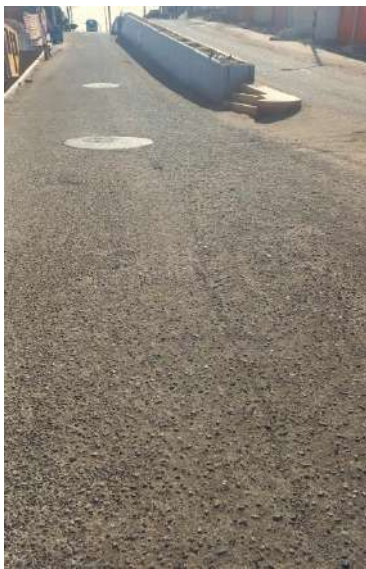
Unidad de muestreo U4 grieta longitudinal de severidad media

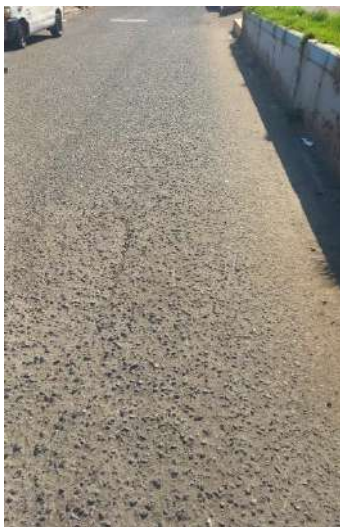
Unidad de muestreo U4 grieta longitudinal de severidad leve

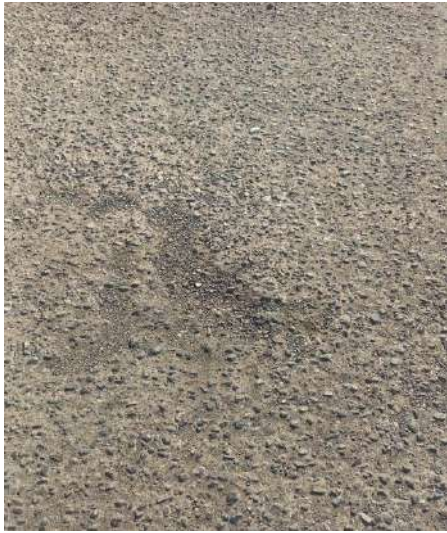
Unidad de muestreo U4 huecos de severidad leve

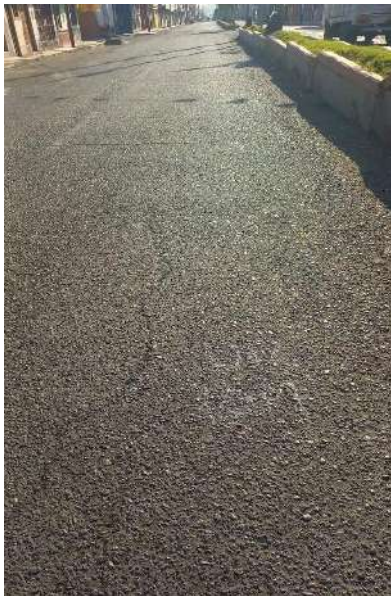
Unidad de muestreo U12 grieta longitudinal de media severidad

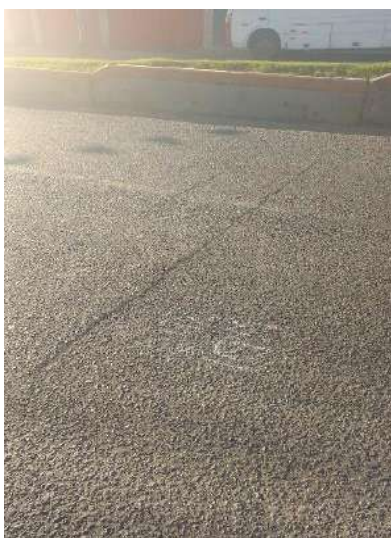
Unidad de muestreo U12 grieta transversal de media severidad

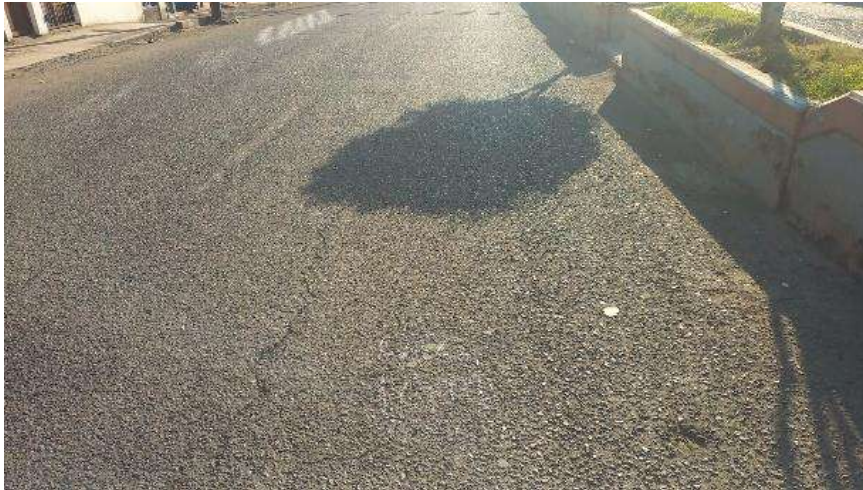
Unidad de muestreo U12 fisura longitudinal de media severidad

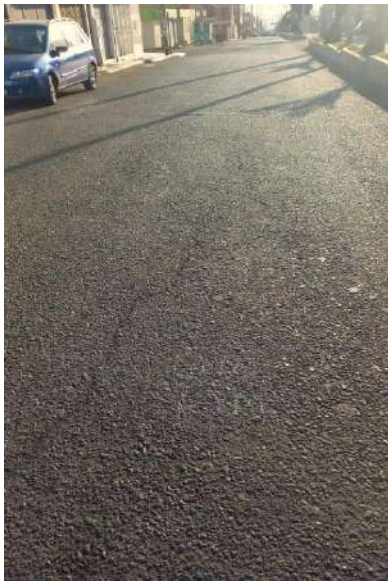
Unidad de muestreo U16 grieta longitudinal de media severidad

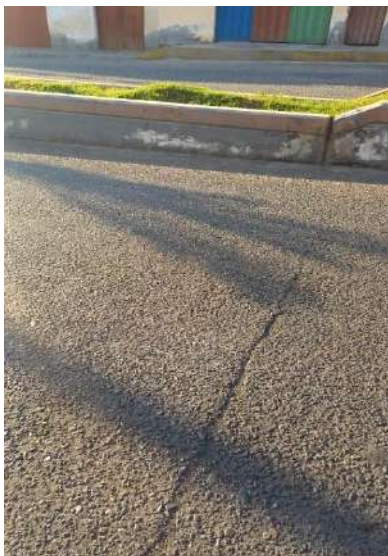
Unidad de muestreo U16 grieta transversal de media severidad

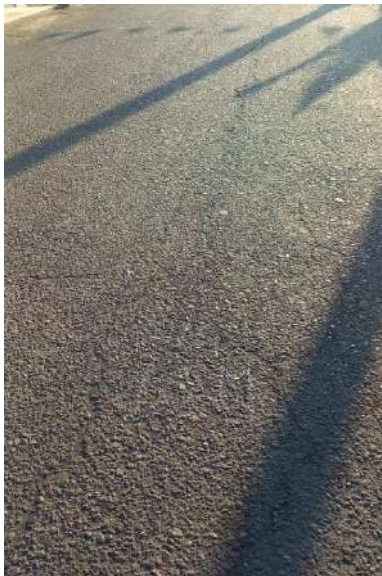
Unidad de muestreo U16 fisuras longitudinales de media severidad

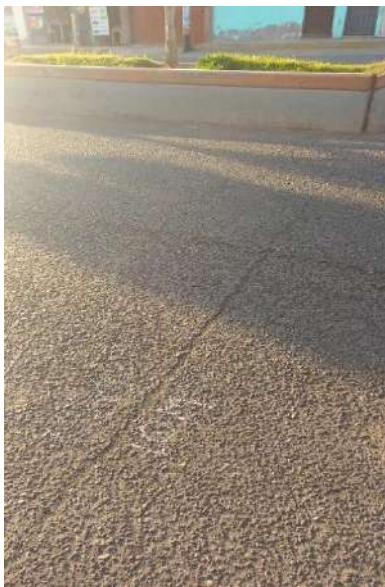
Unidad de muestreo U20 grieta transversal de severidad media

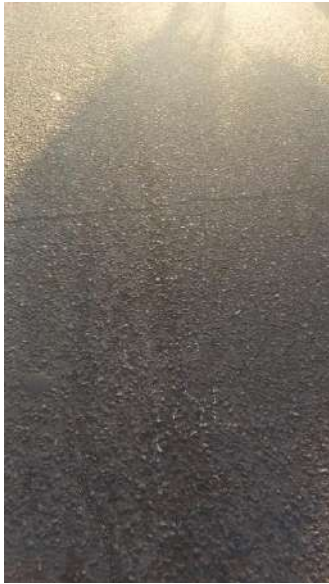
Unidad de muestreo U20 grieta longitudinal de severidad leve

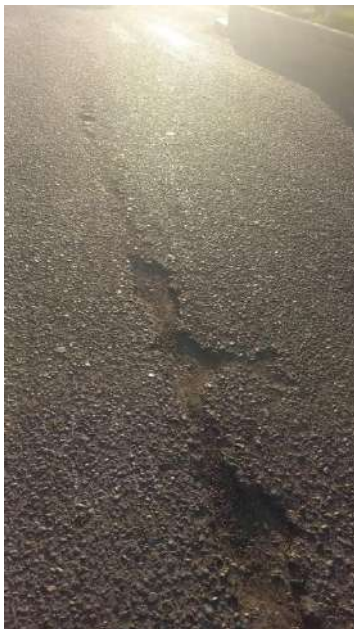
Unidad de muestreo U20 hueco de severidad alta

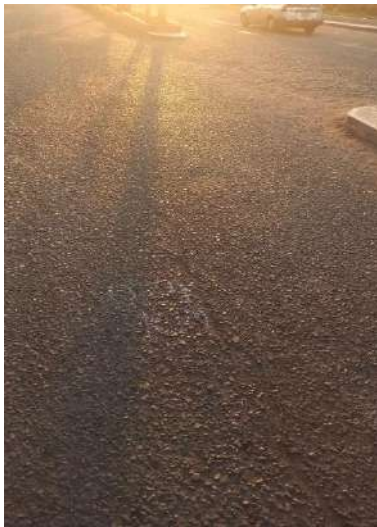
Unidad de muestreo U24 grieta longitudinal de severidad media

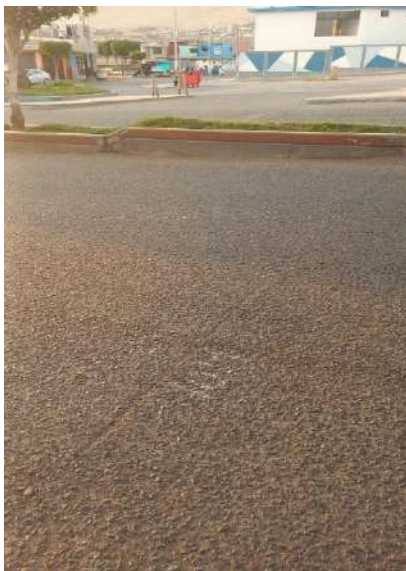
Unidad de muestreo U24 grieta transversal de severidad media y meteorización de agregados de media severidad

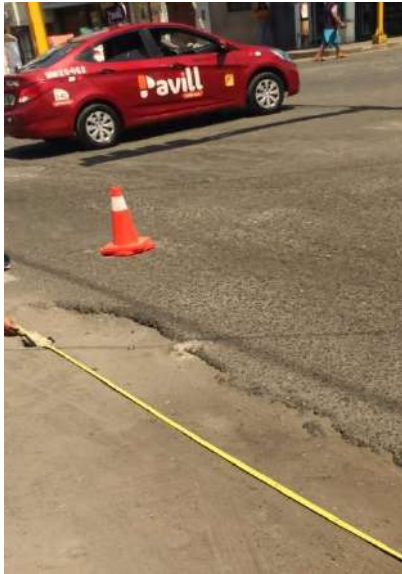
Unidad de muestreo U24 grieta de borde de severidad alta

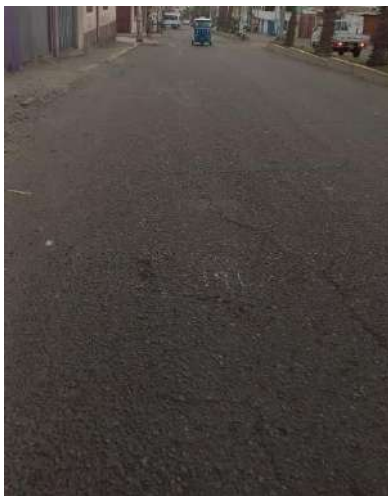
Unidad de muestreo U28 meteorización de agregados de severidad leve

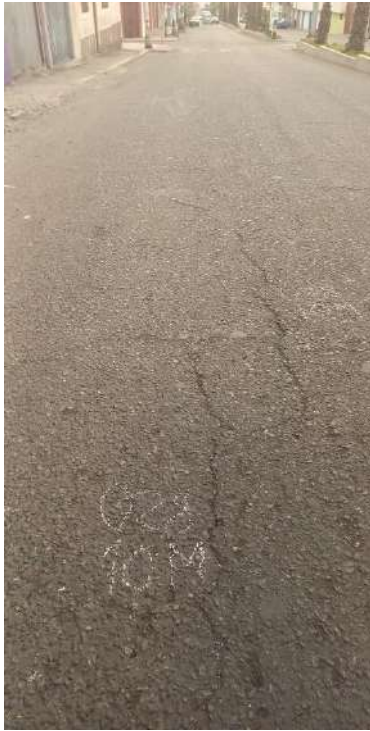
Unidad de muestreo U28 grietas longitudinales de severidad media

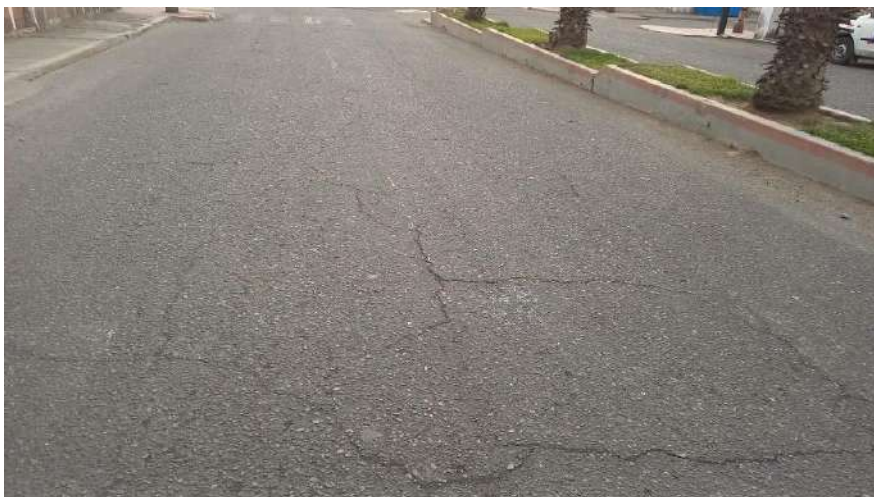
Unidad de muestreo U28 agrietamiento en bloque de severidad media

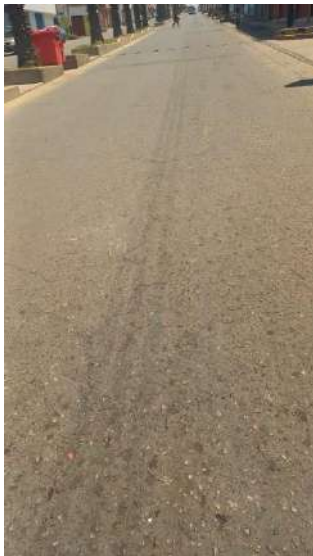
Unidad de muestreo U32 agrietamiento en bloque de severidad media

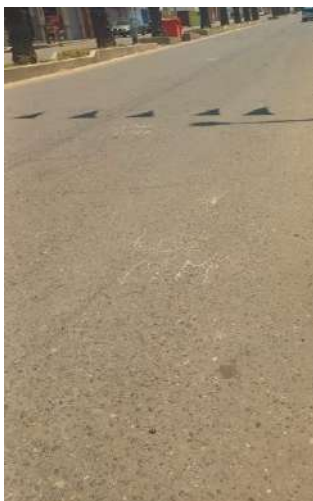
Unidad de muestreo U32 grieta longitudinal de severidad media y meteorización de agregados de severidad media

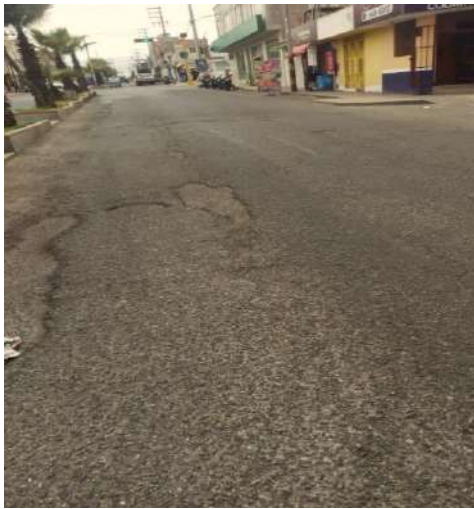
Unidad de muestreo U36 huecos de alta severidad
