UNIVERSIDAD NACIONAL JORGE BASADRE GROHMANN – TACNA

**ESTUDIO TÉCNICO - ECONÓMICO PARA LA
REDUCCIÓN DE TIROS CORTADOS Y
TIROS FALLADOS EN MINERÍA
SUPERFICIAL**

TESIS

2017

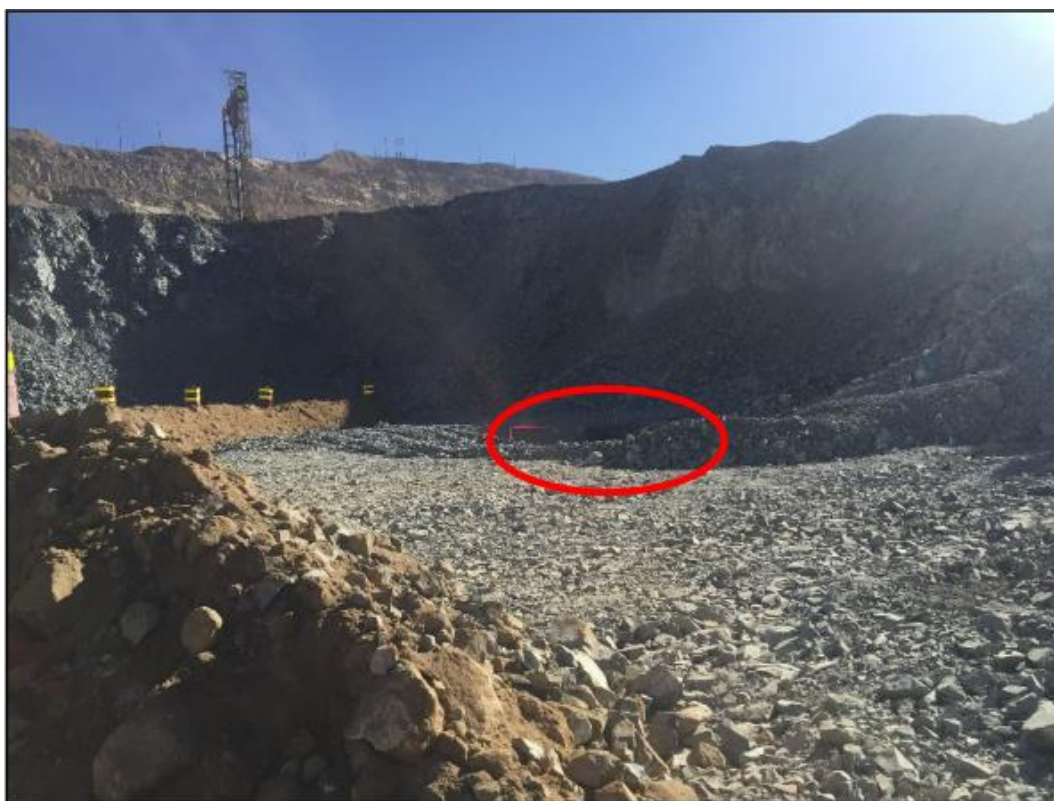
y cinta de seguridad alrededor de la zona involucrada.
(Ver figura 42, figura 43 y figura 44).

Figura 42. Zona donde se reportó el tiro cortado (líneas rojas).

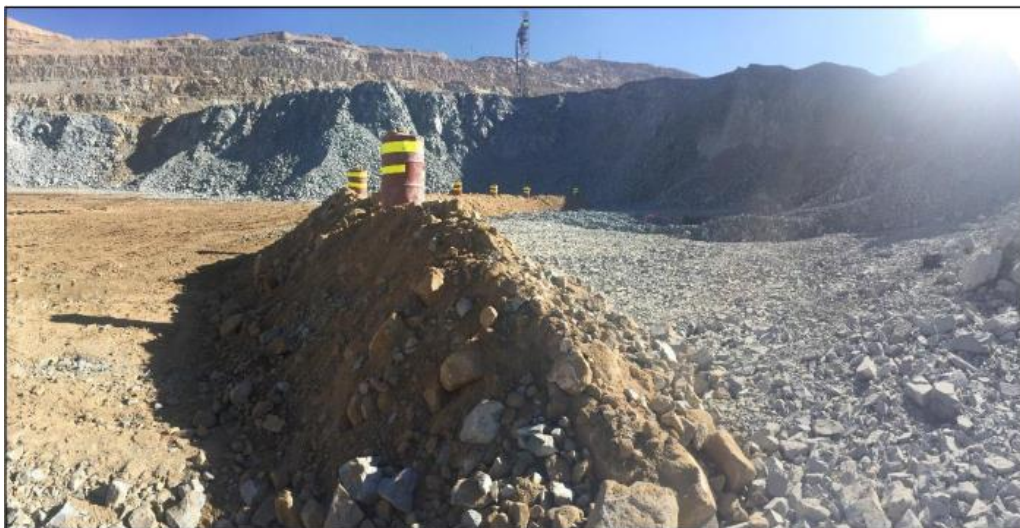
Figura 44. Vista general de la zona donde se encontró el tiro cortado donde muestra la berma de seguridad

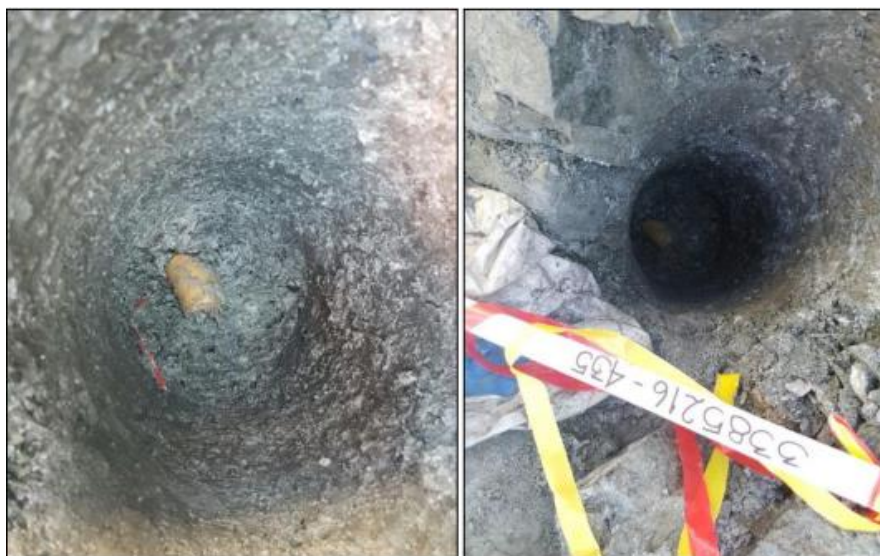
Figura 46. Vista del booster con detonadores encontrados en el fondo del taladro.

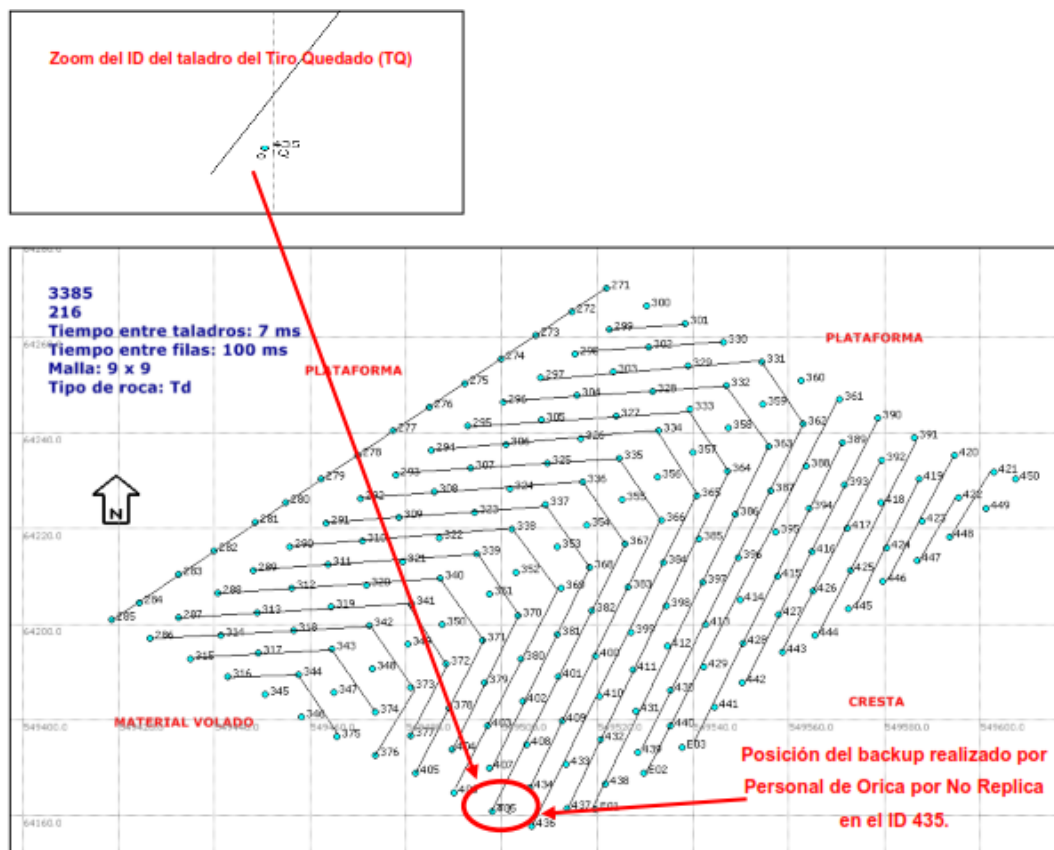
Basándose en el punto de coordenadas proporcionado por el área de ingeniería SPCC Toquepala, se logró ubicar el taladro con el tiro cortado ID: 435, en el nivel 3385, proyecto 216 donde el personal de Orica había colocado 01 back up por no replica (corte) en el ID: 435, del proyecto 3385-216 como se aprecia en la figura 48.

Figura 48. Importación de coordenadas de tiro cortado en diseño de voladura

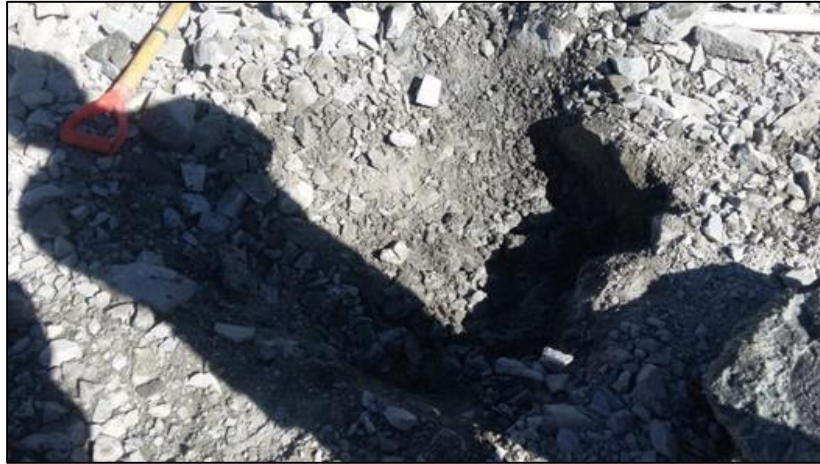
Posterior a la voladura se pudo recuperar el tiro fallado (T. quedado) como se aprecia en las siguientes imágenes figura 61, 62.

Figura 61. Excavación manual del punto identificado de tiro quedado.

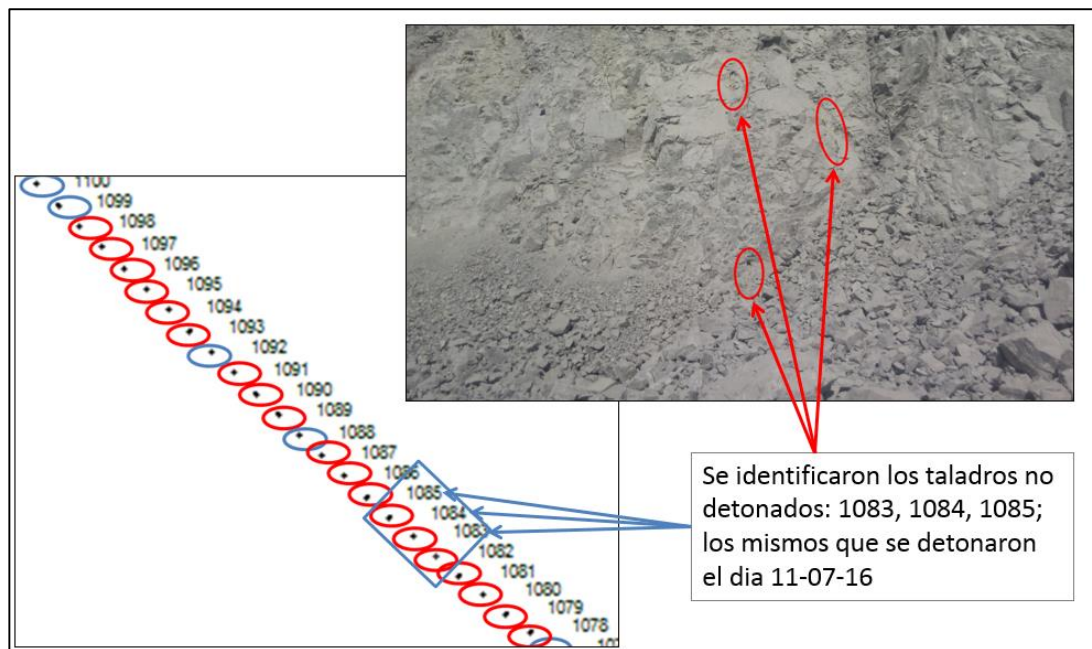
Encontrando 03 taladros más, colgados en la pared taladro ID 1083, ID 1084 e ID 1085 (0,67 kg de famecorte detonado), como se muestra en la figura 69.

Figura 69. Ubicación de los tiros fallados.

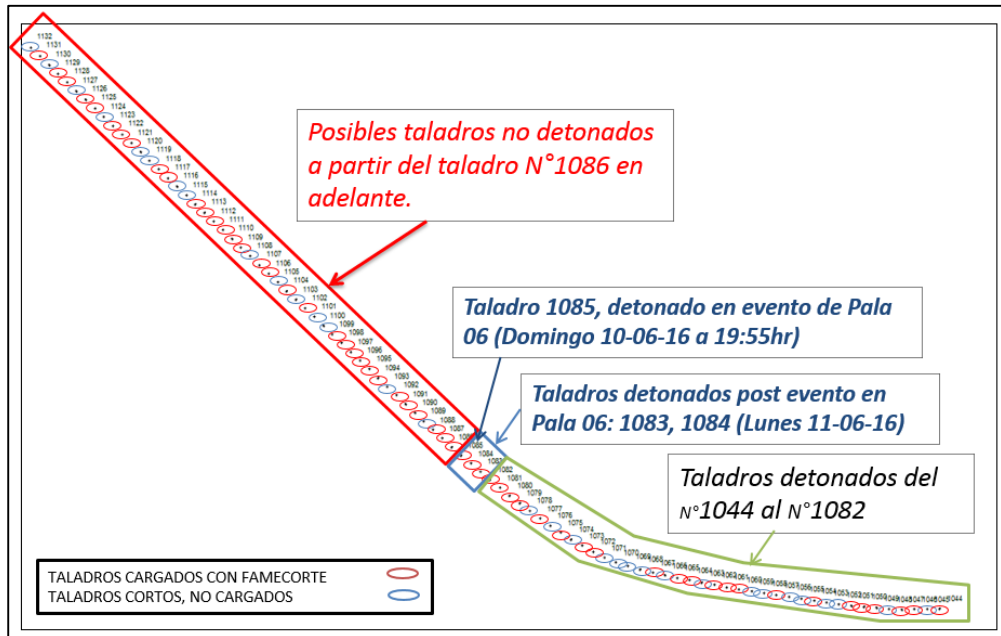
Figura 70. Identificación de taladros fallados.

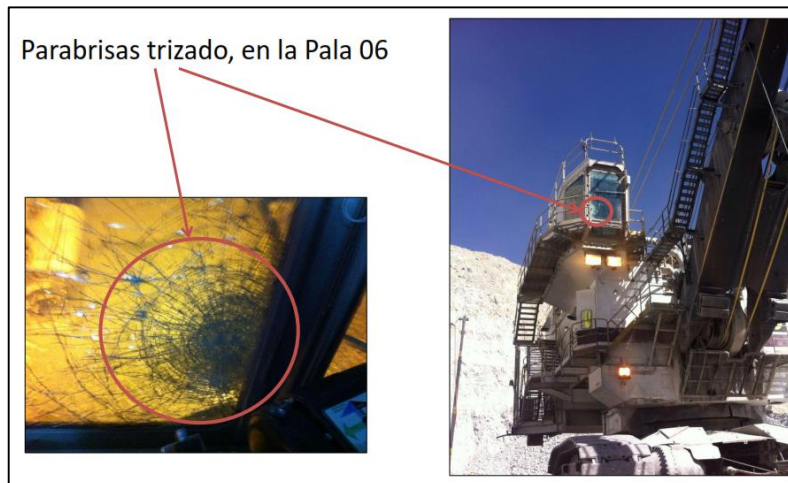
Figura 71. Pérdidas materiales causadas por el tiro fallado (T.C. y T.Q.).

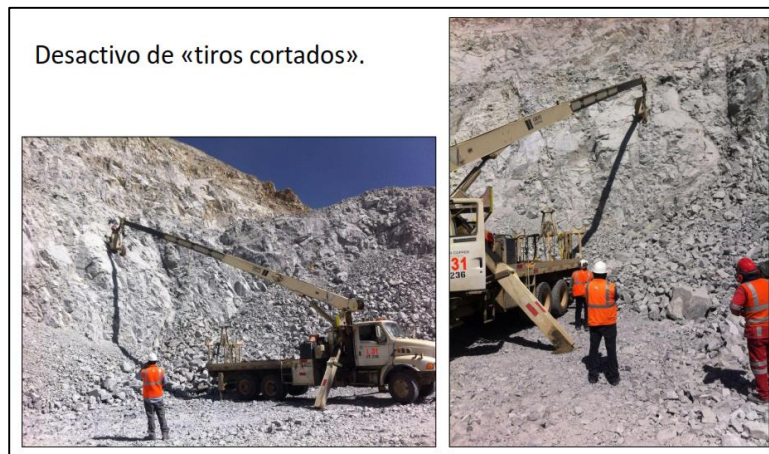
Figura 72. Desactivación por el tiro fallado (T.C. y T.Q.).

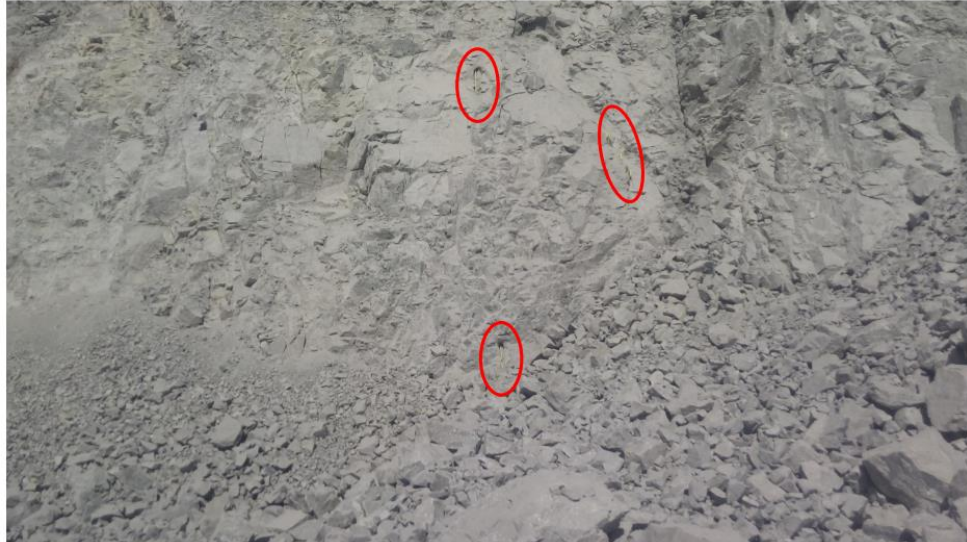
Figura 76. Tiros cortados y tiros quedados proyecto 3070 195/174.

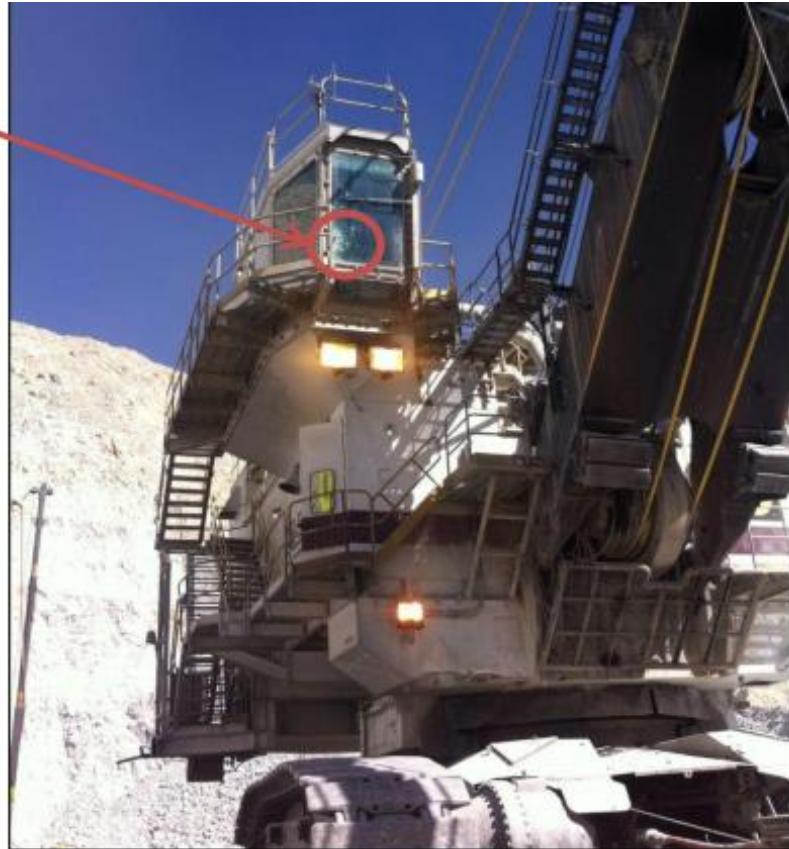
Tiro fallado conformado por 01 tiro cortado y 02 tiros quedados, con pérdidas de materiales, parabrisas de pala trisada. Cuyo Riesgo se extiende a posibles tiros cortados y quedados en los siguientes taladros. Como se observa en la figura 70., luego posteriormente a la detonación de los tiros cortados y tiros quedados n° 1083, 1084, 1085.

Figura 81. Pala con parabrisa trisada.

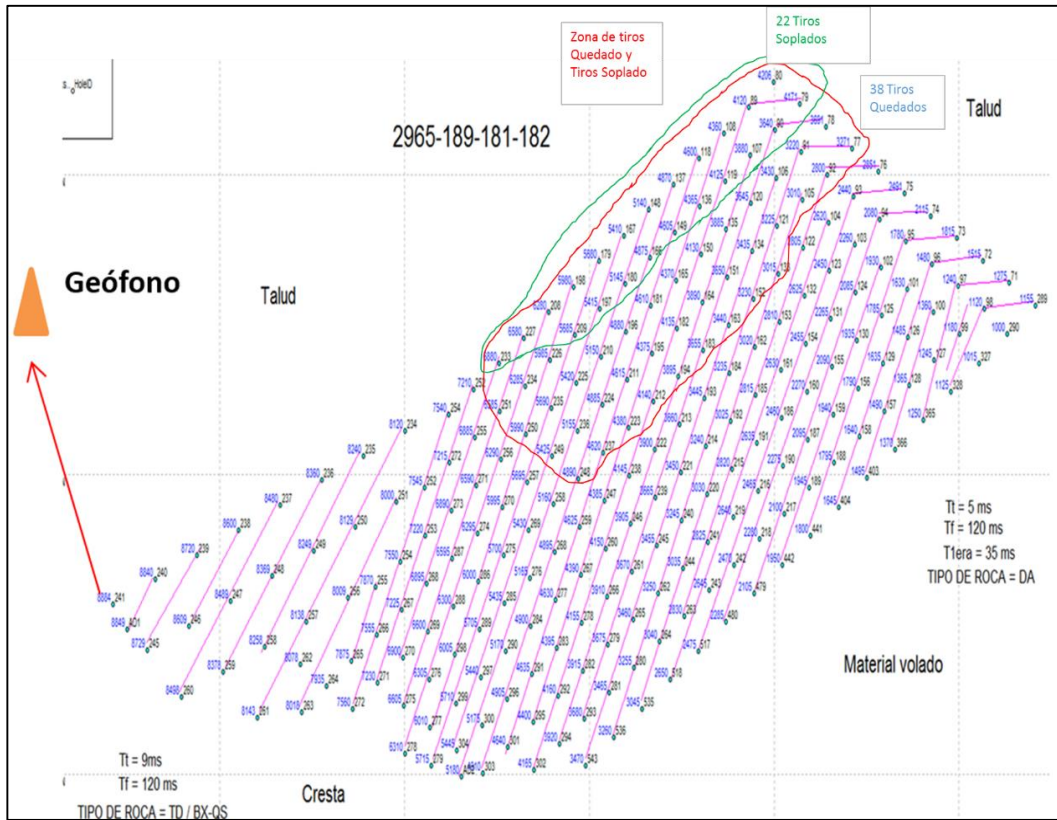
- 60 tiros fallados, (38 tiros quedado, 22 sopladados con exposición). Ver figura 86.

Figura 86. Zona de tiros quedados y tiros soplados

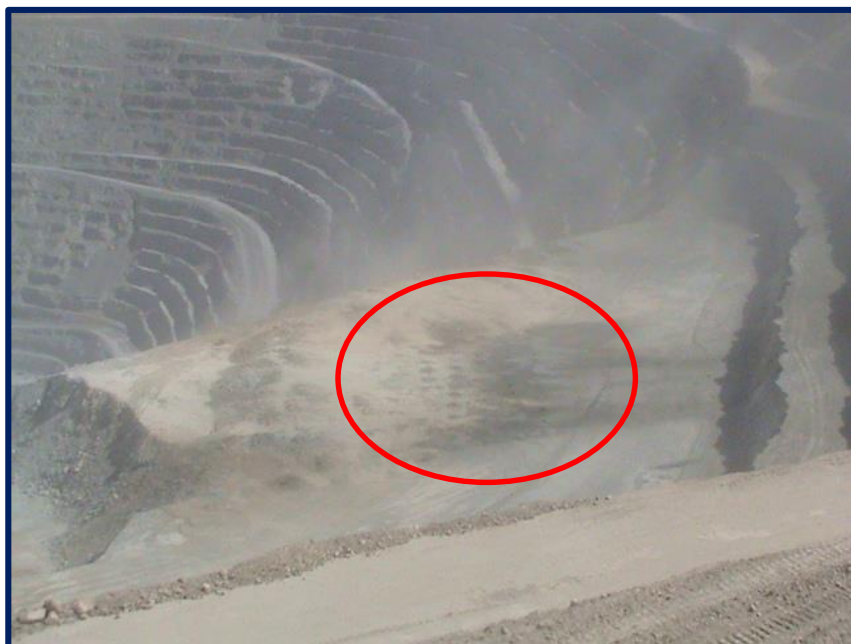
Figura 87. Tiros soplados y tiro quedado, proyecto 3325 181 182 189.

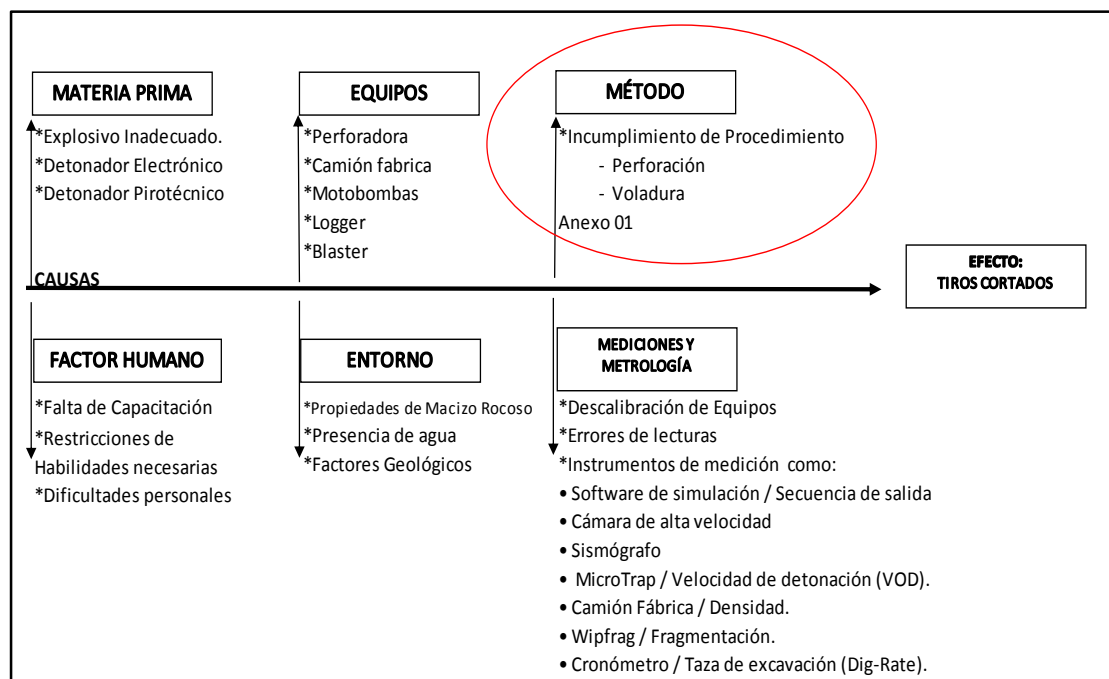
Causa netamente “operacional”, (ver tabla 1) debido al incumplimiento del procedimiento de tapado de los taladros que causan cortes en la línea descendente de los detonadores tanto electrónicos (I-kon) como pirotécnicos (fanel).

Figura 90. Causa raíz del tiro cortado.

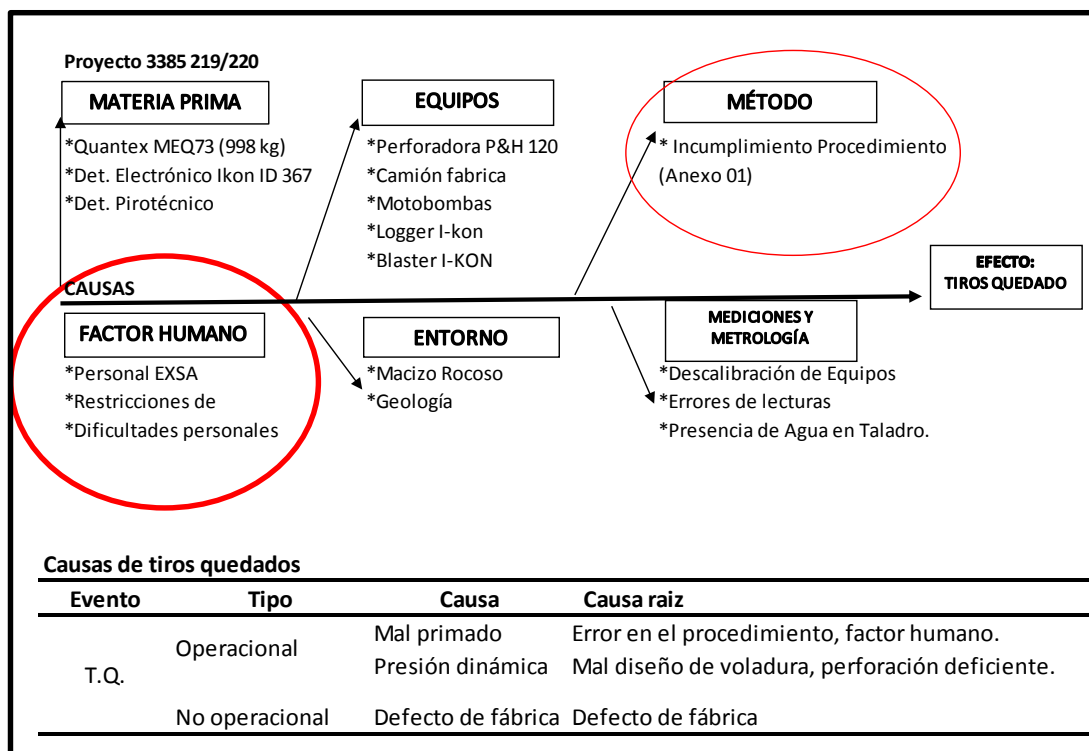
activar la columna explosiva, en un taladro de diámetro 12 ¼” y altura de carga explosiva final de 9,5 m. Ver figura 91.

Figura 91. Causa raíz del tiro fallado (T. quedado).

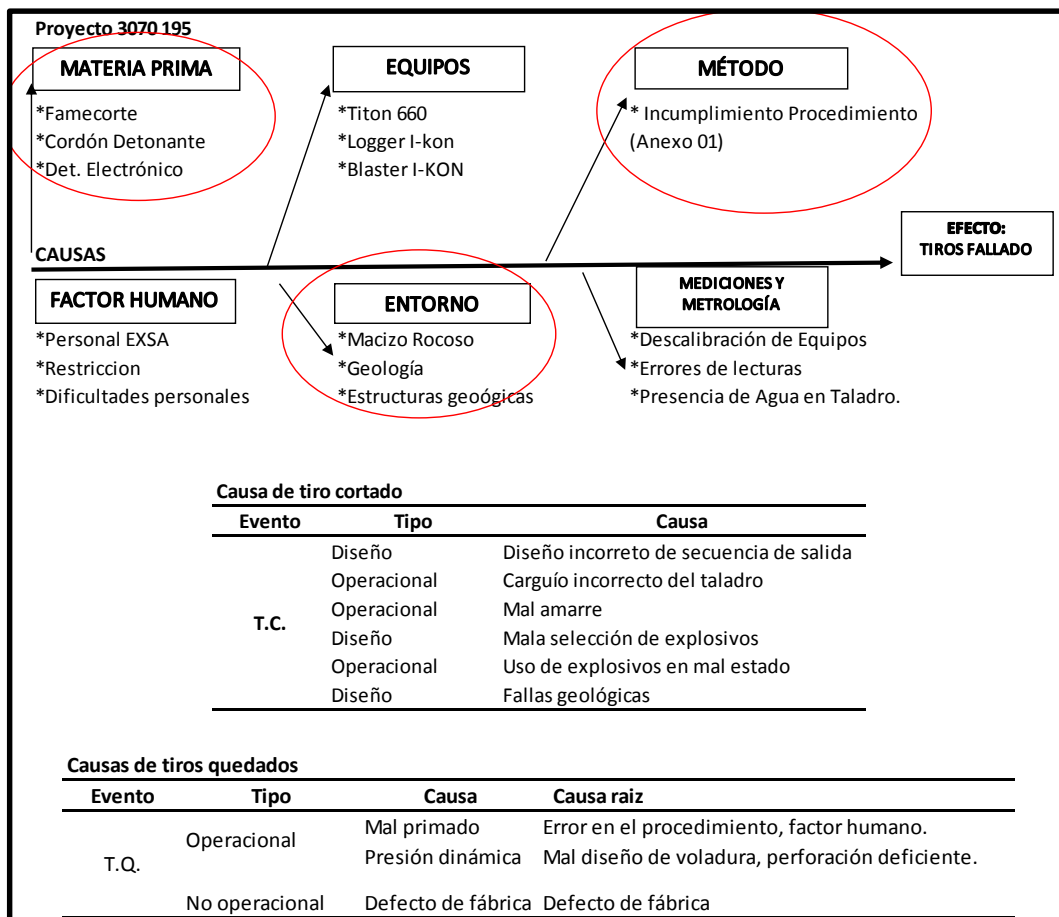
- ✓ Caída de fragmentos de rocas, por iniciación de los primeros taladros del pre-corte, provocando que el cordón detonante se corte y no detone.
- ✓ Probable caída y deslizamiento de rocas de niveles superiores.

Figura 92. Causa raíz del tiro fallado.

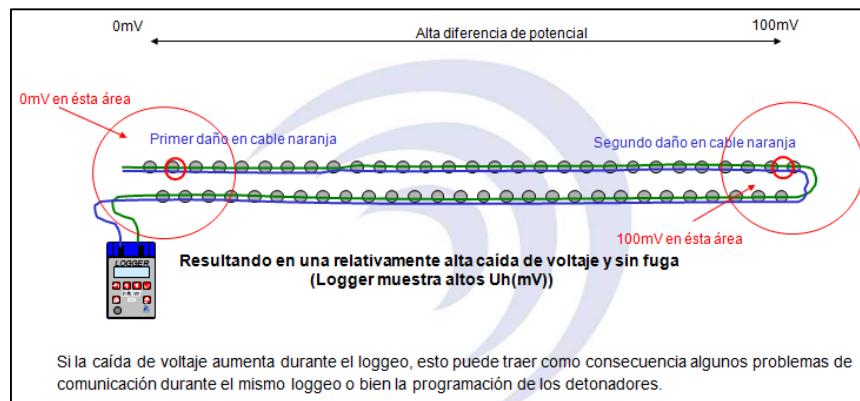
A modo de ejemplo, en la figura 98., se muestra un daño en el cable naranja de conexión en ambos extremos de la malla, donde hay una gran diferencia de potencial entre un punto y otro.

Figura 98. Daño en cable naranja del cable de conexión y sus efectos en el sistema.

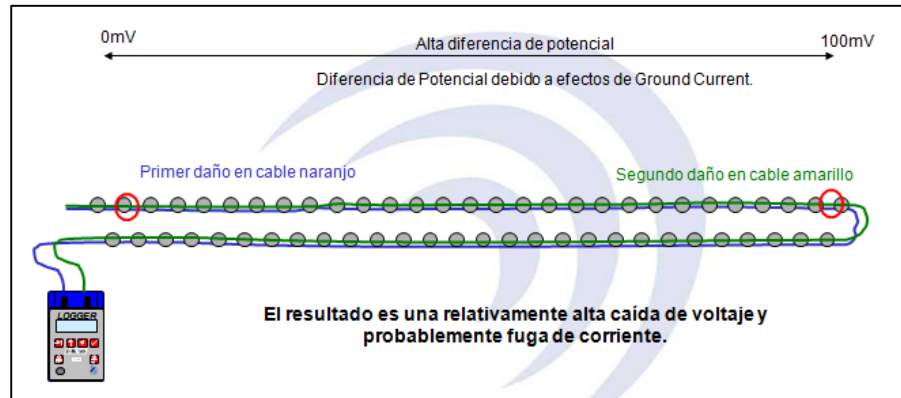
Figura 99. Daño en cables naranja y amarillo del cable de conexión y sus efectos en el sistema.

La figura 99., muestra un daño tanto en el cable naranja como en el amarillo, y sus efectos sobre el sistema se muestran como una alta caída de voltaje y probablemente fuga de corriente.

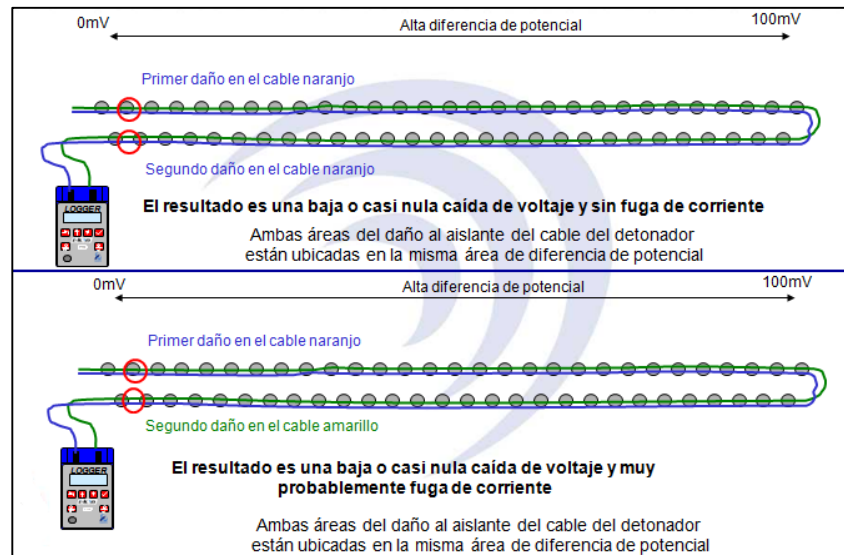
Figura 100. Daño en cables de conexión en una misma área de diferencia de potencial.

Una de las soluciones recomendadas es, dividir la malla en 2, según muestra el esquema de la figura 101.
