**ANÁLISIS DEL EFECTO DEL DESGASTE DE  
NEUMÁTICOS EN BOMBONAS DE CEMENTO  
A GRANEL EN LA SEGURIDAD VIAL DE  
LA UNIDAD MINERA "SAN RAFAEL"  
MINSUR S.A. - PUNO**

**TESIS**

**Bach. CARLOS FELIPE RAMÍREZ CHINO**

**TACNA - PERÚ**

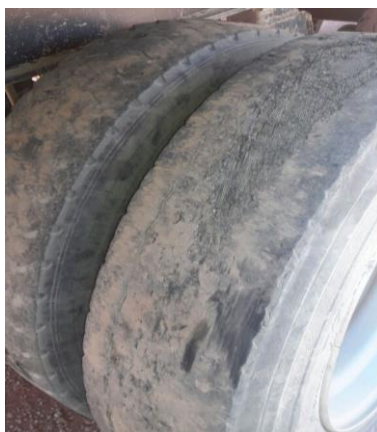
REFERENCIA

BR003                      DAÑO POR DESLIZAMIENTO BRUSCO EN OPERACIÓN.                      **SE ACEPTA**  
**SE RECHAZA**

CAUSAS PROBABLES                      a) Utilización de frenos nuevos o no balanceados.  
b) Técnicas de conducción deficiente (frenado brusco).

ACCIONES Y/O RECOMENDACIONES	NEUMÁTICO	1. Evaluar la profundidad de cocada: a) Si la zona posee una profundidad inferior al estándar: <b>SE RECHAZA.</b>
	VEHÍCULO	2. Si la zona evidencia exposición de cuerdas: <b>SE RECHAZA.</b>  Verificar el sistema de frenos.
	CONDUCCIÓN	Utilizar técnicas adecuadas de manejo.

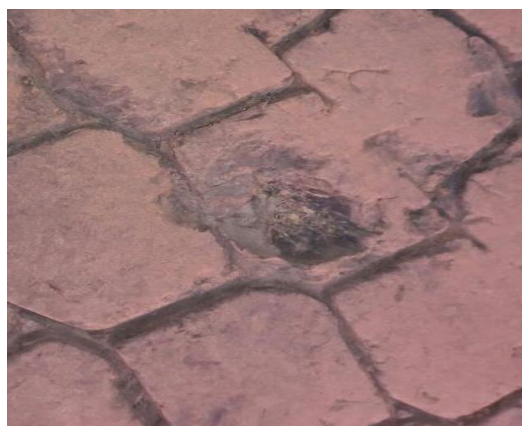
**REFERENCIA**

**CAUSAS PROBABLES**                      a) Condiciones severas de operación (caminos agrestes, con presencia de guijarros)  
b) Aplicación inadecuada del neumático para las vías de operación utilizadas.  
c) Técnicas de conducción deficientes (rodamiento contra rebordes agudos, sardinelaos o impactos fuertes contra objetos).

- a) Si la profundidad es menor a la profundidad de cocada y el ancho no es excesivo:
- b) Si se encuentra fuga de aire: **SE RECHAZA**

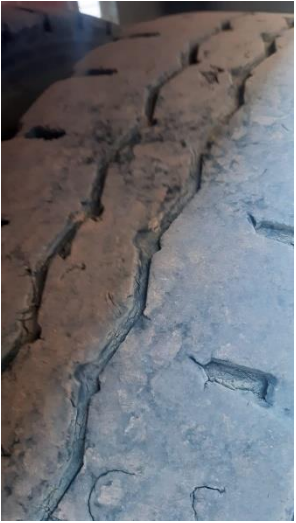
*Detalles de fallas de neumático 11 de la bombona N° 1*

<p><b>Neumático</b> – De marca TRIANGLE y tamaño 11R22.5 y dimensión y clasificación de velocidad: 148/143M</p> <p><b>Análisis de la falla</b> – Cortes múltiples es producido por el rodaje en suelos pedregosos, carreteras malas, caminos sin asfaltar. Otros factores que influyen son la humedad y el sobre-inflado.</p>
---	---

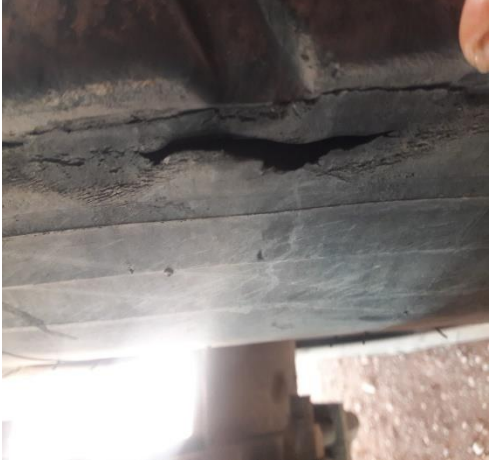
Detalles de fallas de neumático 1 de la bombona N° 2

<p><b>Neumático</b> – De marca MICHELIN y tamaño 11R22.5 y dimensión y clasificación de velocidad: 295/80M</p> <p><b>Análisis de la falla</b> – Separación de reencauche se deben normalmente a un calentamiento excesivo del neumático. Rodaje a presión insuficiente (un bajo-inflado, incluso causal, puede manifestar deterioros que se manifestarán posteriormente por una separación).</p> <p>Poca o mala ventilación del neumático.</p> <p>Rodaje prolongado sobre un mal revestimiento.</p>
---	---

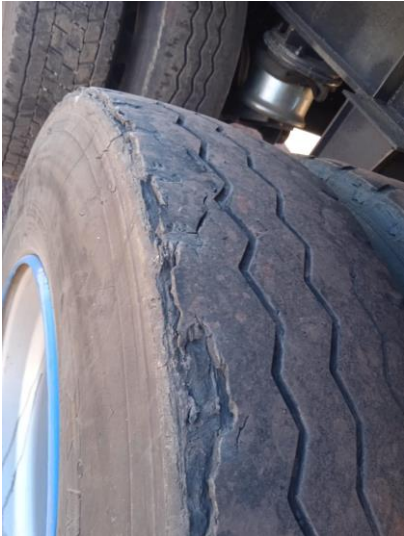
Detalles de fallas de neumático 13 de la bombona N° 2

<p><b>Neumático</b> – De marca TRIANGLE y tamaño 11R22.5 y dimensión y clasificación de velocidad: 148/143M</p> <p><b>Análisis de la falla</b> – Deterioro de la goma hombros el desgarramiento de la goma puede evolucionar y propagarse hasta las lonas de cima. Las causas principales son: Cortes, Arrastres excesivos y paso sobre bordillos</p>
---	---

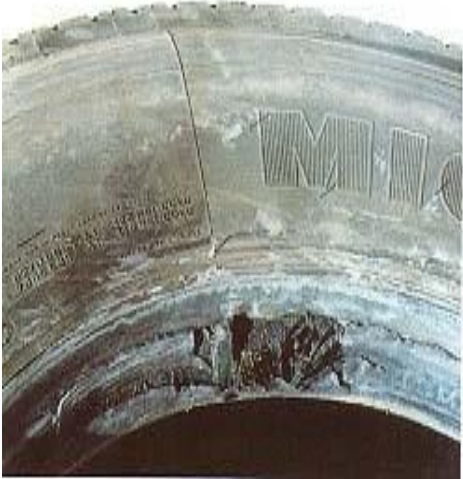
Figura 44  
Detalles de fallas de neumático 2 de la bombona N° 3

<p><b>Neumático</b> – De marca MICHELIN y tamaño 11R22.5 y dimensión y clasificación de velocidad: 295/80M.</p> <p><b>Análisis de la falla – Deterioro debido al calor</b> la llanta transmite a la cubierta el calor de los frenos. Un calor excesivo provoca degradaciones a nivel del enganche: goma quemada, pegajosa, baquelizada con grietas. el reventón de la cubierta, la rotura del aro</p>
---	---

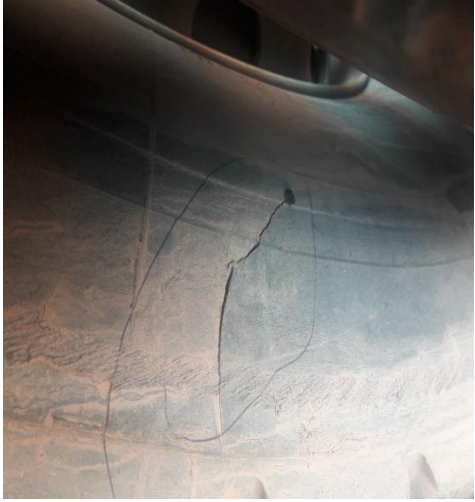
Detalles de fallas de neumático 1 de la bombona N° 4

<p><b>Neumático</b> – De marca AMBERSTON y tamaño R22.5 y dimensión y clasificación de velocidad: 295/80M.</p> <p><b>Análisis de la falla</b> – Corte en el flanco, un corte en el flanco puede no tener consecuencias inmediatas, pero es posible que se agrave progresivamente hasta la rotura de la carcasa.</p>
---	---
