**EVALUACIÓN SUPERFICIAL DEL PAVIMENTO FLEXIBLE
PARA PLANTEAR ALTERNATIVAS DE MANTENIMIENTO
EN LA AV. JORGE BASADRE, TACNA-2024**

TESIS

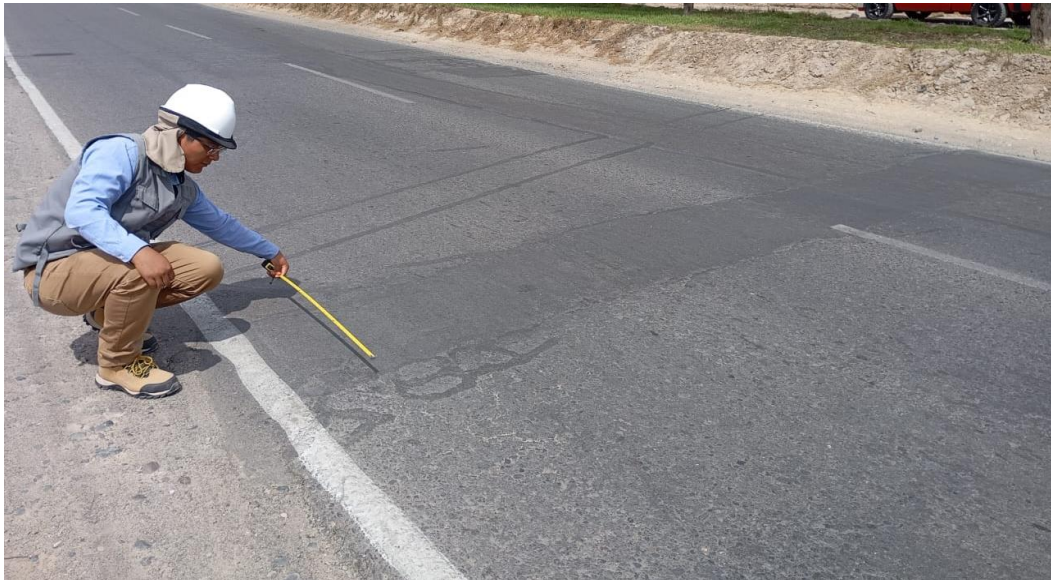
Figura 13

Presencia de parchado de vías y desgaste de agregados

Nota. En la figura se muestra el parchado y desprendimiento de agregados

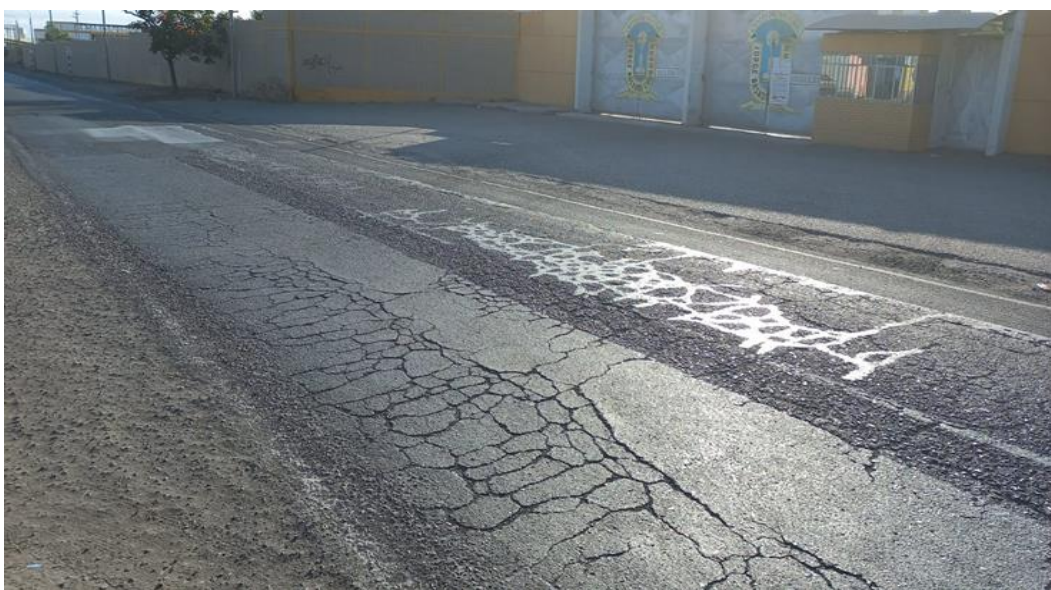
Figura 14

Perdida de agregados finos y piel de cocodrilo zona UNJBG

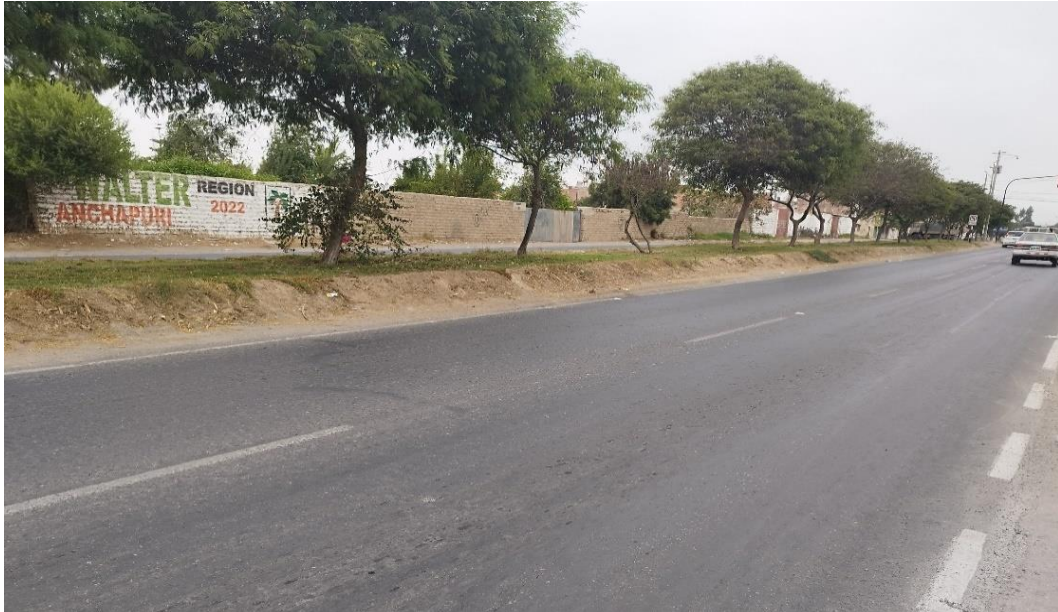
Figura 15

Perdida de agregados finos y depresión

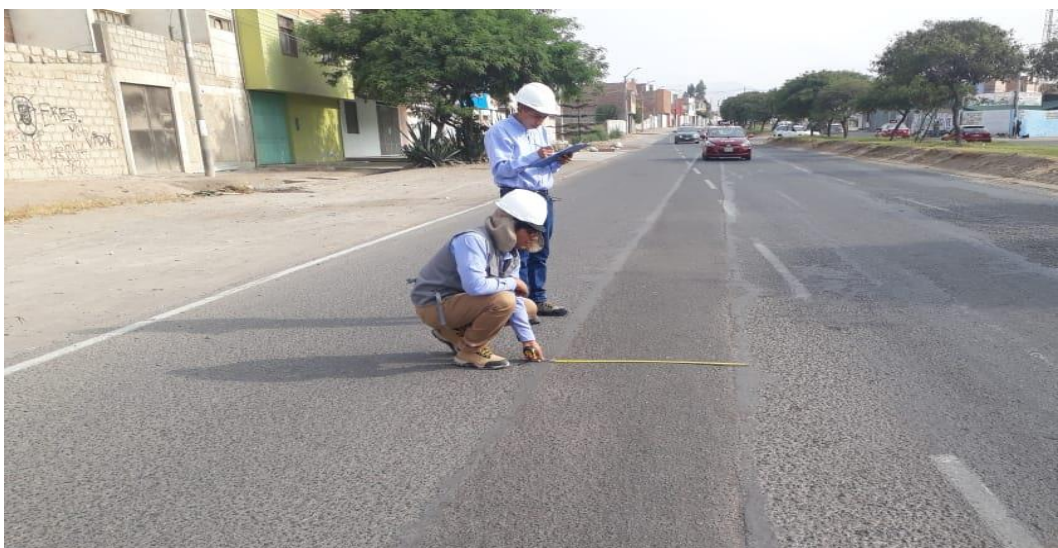
Figura 16

Evaluación de parchado de vías

Nota. En la figura se muestra el parchado por obra de saneamiento.
