“DETERMINACIÓN DEL NIVEL DE RUGOSIDAD DEL PAVIMENTO CON  
MORTERO ASFÁLTICO SLURRY SEAL PARA ANALIZAR EL NIVEL DE  
SERVICIABILIDAD DESDE LA PROGRESIVA KM. 1+300 HASTA  
LA KM. 3+700 DEL TRAMO III DE LA CARRETERA COOP. 60  
ASENT. 02 – ASOC. VIV. 4 SUYOS EN EL DISTRITO  
DE LA YARADA LOS PALOS- TACNA”

**TESIS**

TACNA – PERÚ  
2023

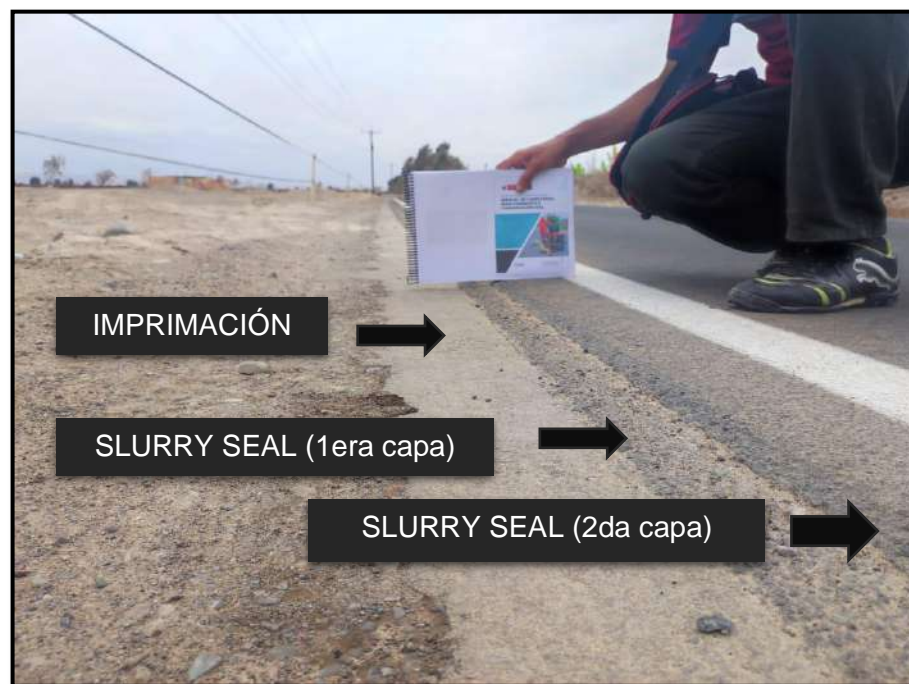
*Componentes del pavimento con Slurry Seal en el tramo en estudio*

*Nota.* La figura se muestra las diferentes capas del pavimento con Slurry Seal en la vía evaluada. Fuente: Elaboración propia.

A pesar de que el sistema Slurry Seal fue colocado en el mes de agosto del año 2022, se puede notar una variedad de fallas no muy severas pero que con el tiempo podrían generar una mala serviciabilidad. Entre las principales fallas

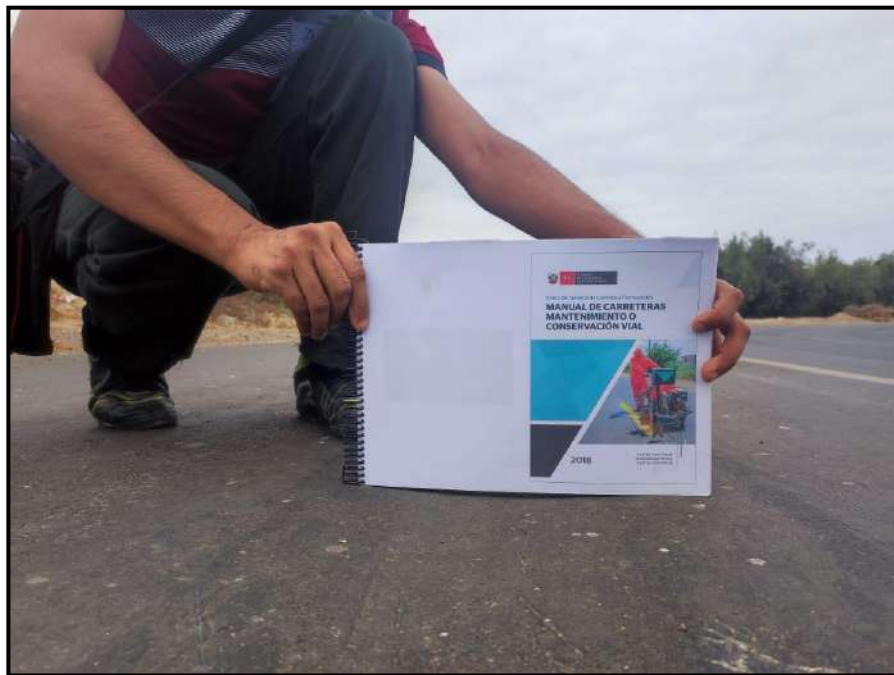
*Estado de la superficie asfáltica de la carretera Coop. 60*

*Nota.* En la imagen se muestra el estado actual del pavimento de mortero asfáltico Slurry Seal el cual se aprecia principalmente el desprendimiento de los agregados y ahuellamiento. Fuente: Elaboración propia.

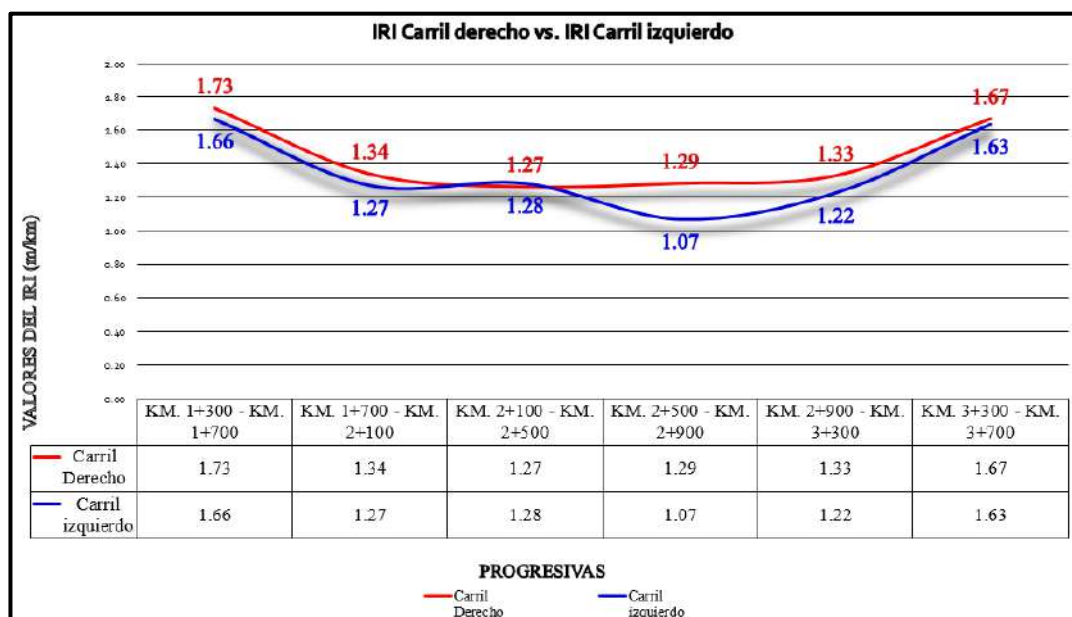
*Gráfico comparativo de resultados del IRI obtenidos en ambos carriles mediante el rugosímetro de MERLIN - 2023*

La figura 114 nos indica que existe similitud de los valores de la rugosidad en ambos carriles de la vía en los tramos de las progresivas evaluadas, puesto que ambas líneas formadas tienen un comportamiento similar a un arco invertido, siendo los valores más elevados en ambos extremos del tramo evaluado, esto coincide con las progresivas de las curvas horizontales, además, estando dentro del rango inferior de 1.07 m/km. y superior de 1.73 m/km. Luego, se observa que el IRI en el carril derecho es ligeramente superior al IRI del carril izquierdo.

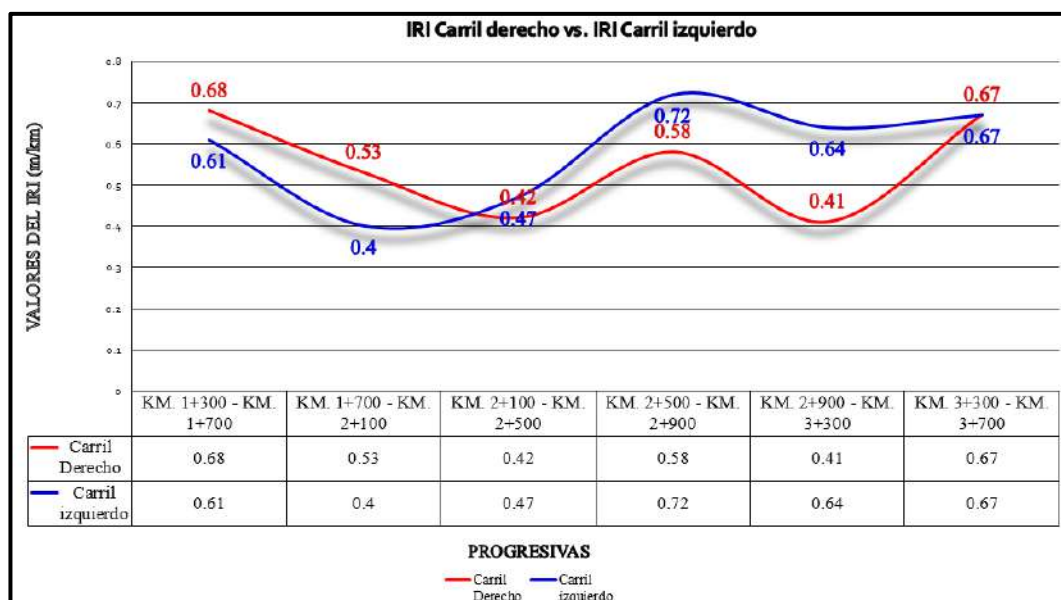
*Grafico comparativo de resultados del IRI obtenidos en ambos carriles mediante la aplicación Abakal IRI*

Tal como se aprecia en la figura 115, los valores del IRI están en el rango de inferior de 0.4 m/km y superior de 0.72 m/km, aun alejados de los valores obtenidos por el rugosímetro de MERLIN. Se observa además el comportamiento del IRI en ambos carriles, formando como una especie de ondas tipo seno y coseno, indicando que sus resultados tienen mayor grado de precisión entre ellos.

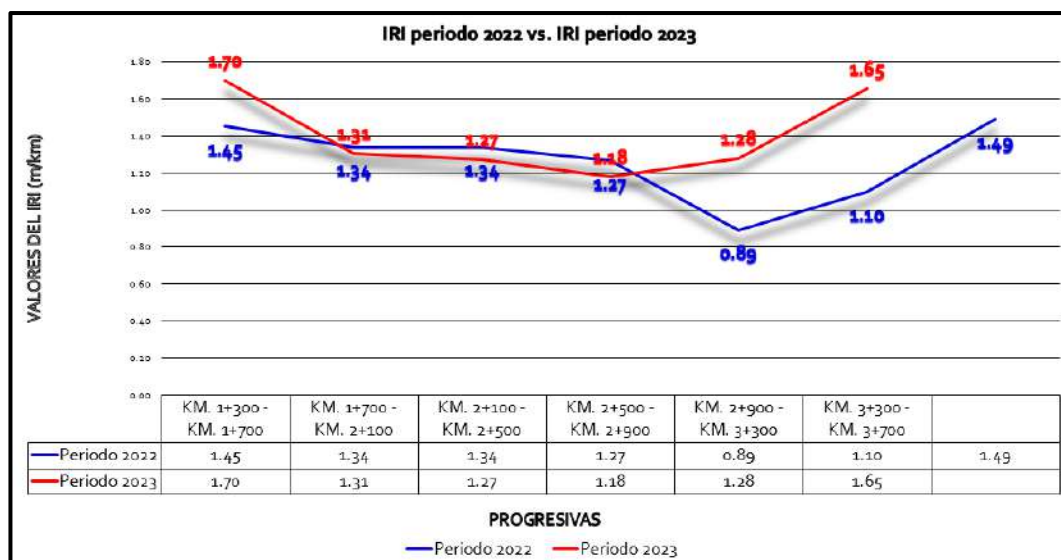
*Gráfico comparativo de la rugosidad entre el periodo 2022 vs. 2023*

*Nota.* La tabla muestra los valores de los IRI's promedios.
