UNIVERSIDAD NACIONAL JORGE BASADRE GROHMANN

“ANÁLISIS DEL ESTADO ACTUAL DEL PAVIMENTO FLEXIBLE
UTILIZANDO LA METODOLOGÍA PAVEMENT CONDITION
INDEX EN LA AVENIDA MUNICIPAL, TRAMO: CALLE
LAS CASUARINAS - ÓVALO CUSCO”

TESIS

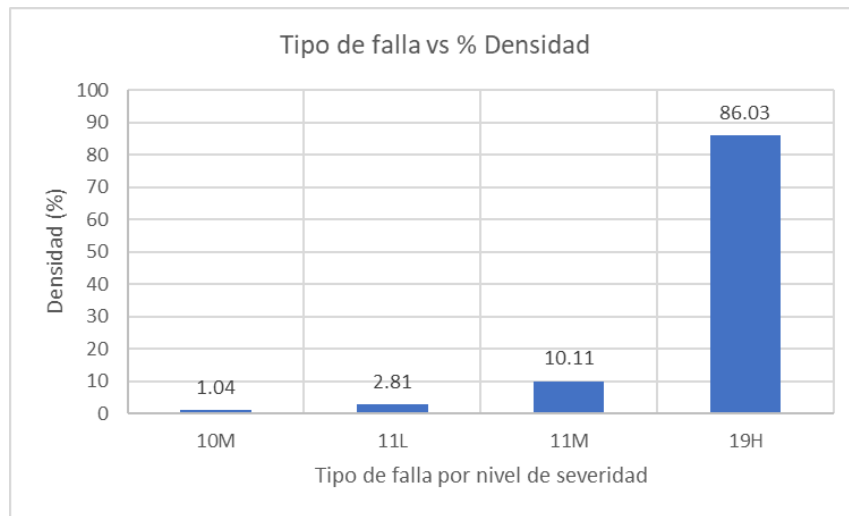
Figura 34

Tipo de Falla vs % Densidad U 1

Según el tipo de falla (Falla 19 H de mayor incidencia con un indicador de 86.03%) y Según la clasificación (Fallas Funcionales de mayor incidencia con un indicador de 87.07%)

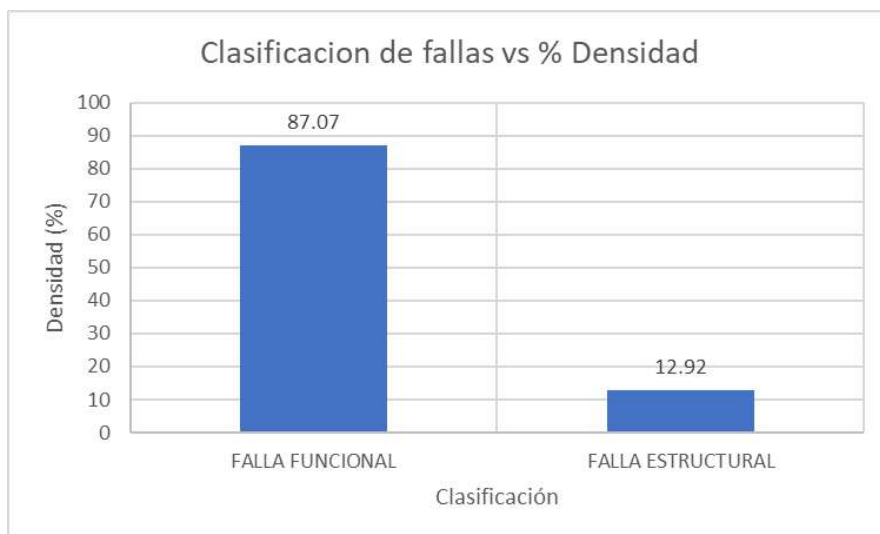
Figura 35

Clasificación de Fallas vs % Densidad U 1

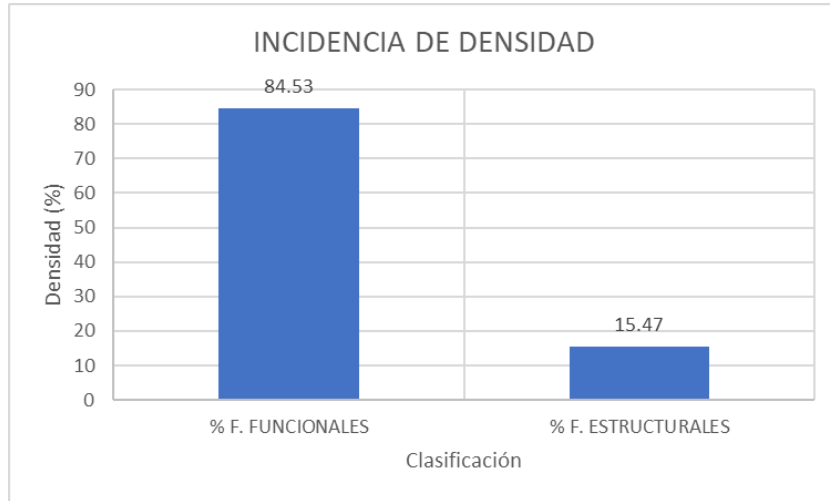
Figura 36

Incidencia según clasificación de fallas

De la Tabla 11. La falla 19 H (Desprendimiento de Agregado de severidad alta) es el tipo de falla con mayor área, con un indicador de 99.64% en la unidad de muestra U 27 del tramo de Bajada,

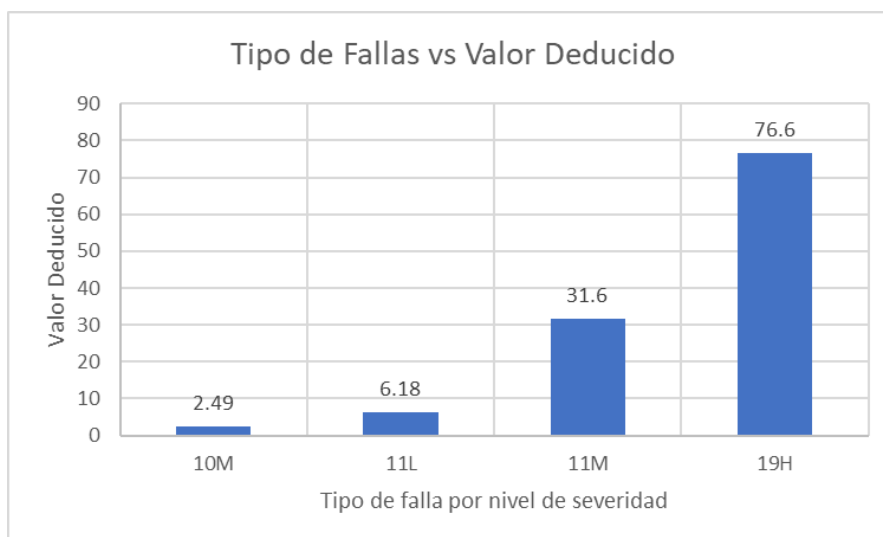
Figura 38

Tipo de Falla vs Valor Deducido U 1

Según el tipo de falla (Falla 19 H de mayor incidencia con un indicador de 76.6) y Según la clasificación (Fallas Funcionales de mayor incidencia con un indicador de 79.09) para el vía en el sentido de subida.

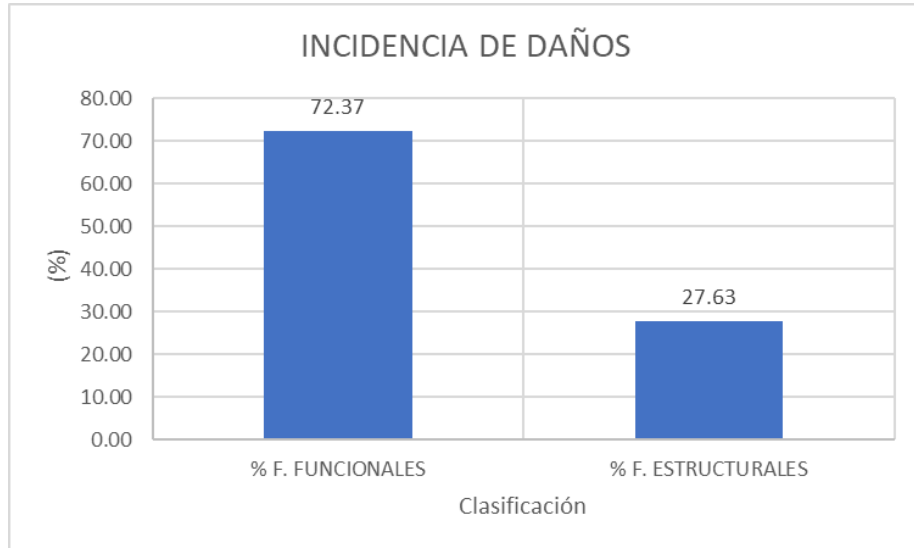
Figura 40

Incidencia de daños según clasificación de fallas

De la Tabla 13. La falla 19 H es la de mayor incidencia con un valor deducido de 79.16 perteneciente a la U 28 del tramo de bajada.
