UNIVERSIDAD NACIONAL JORGE BASADRE GROHMANN

"EVALUACIÓN DE LA CONDICIÓN OPERACIONAL DEL
PAVIMENTO ASFALTICO PARA MEJORAR LA TRANSITABILIDAD
VEHICULAR DE LA AVENIDA INDUSTRIAL,
TACNA - 2022"

TESIS

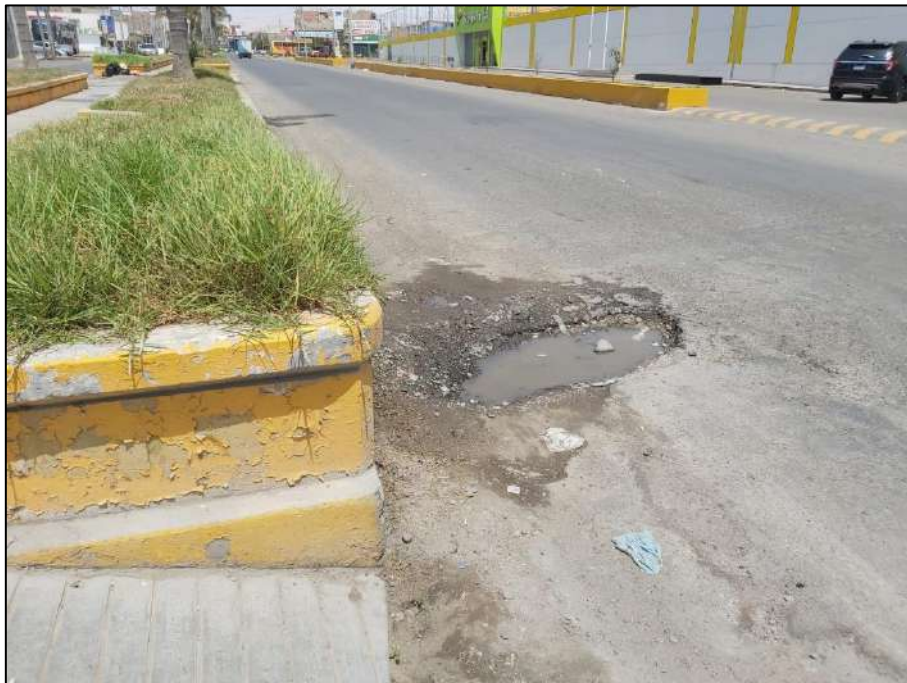
Figura 01

Falla existente en el pavimento flexible de la avenida industrial

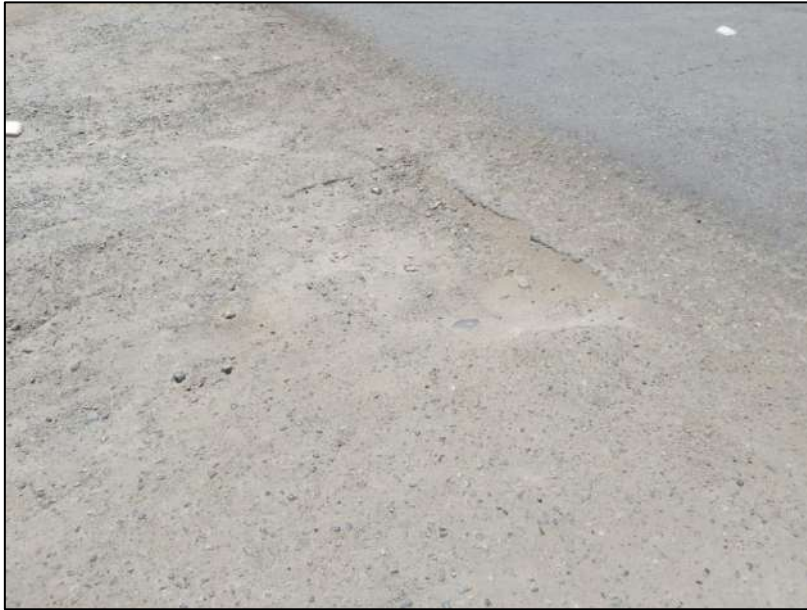
Figura 02

Falla existente en el pavimento flexible de la avenida industrial

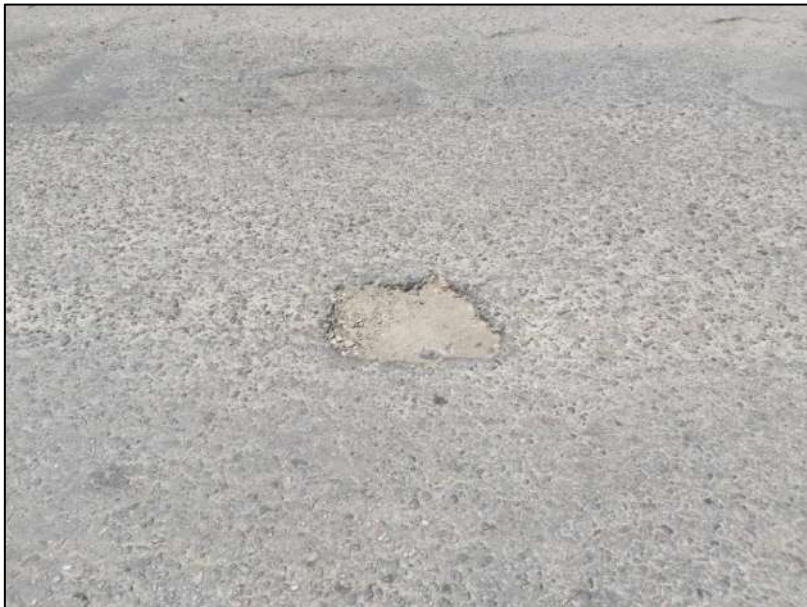
Figura 03

Deterioro en el pavimento flexible de la avenida industrial
