**EVALUACIÓN SUPERFICIAL DEL PAVIMENTO FLEXIBLE PARA
MEJORAR LA TRANSITABILIDAD EN LA AV. EDUCADORES,
DISTRITO GREGORIO ALBARRACÍN LANCHIPA,
TACNA – 2025**

TESIS

Bach. UBERLANDO JESUS REYMUNDO GONZALES VARGAS

TACNA – PERÚ

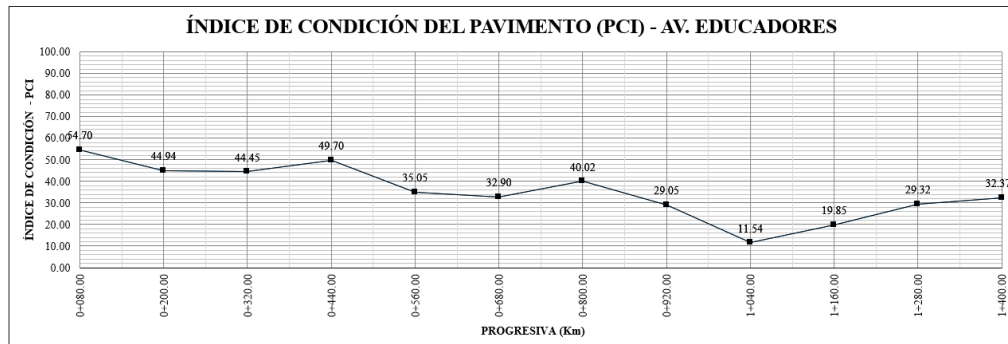
Figura 45

Comportamiento del Índice de Condición del Pavimento en la Av. Educadores

Este resultado sugiere la rehabilitación de la Avenida Educadores, de acuerdo a la Tabla 7.

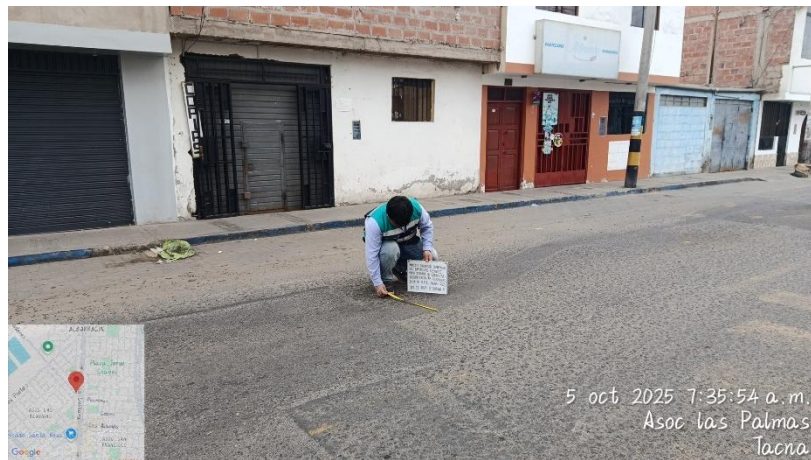
Figura 46

Parqueo de severidad media en la unidad de muestreo 02

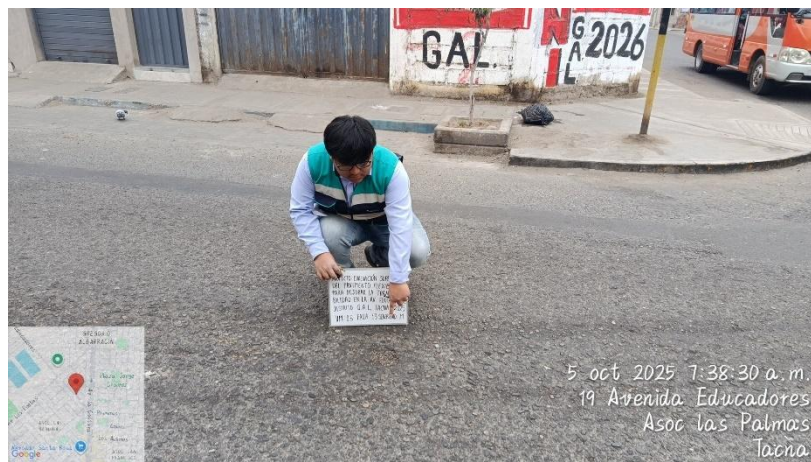
Figura 47

Bacheo de severidad media en la unidad de muestreo 05

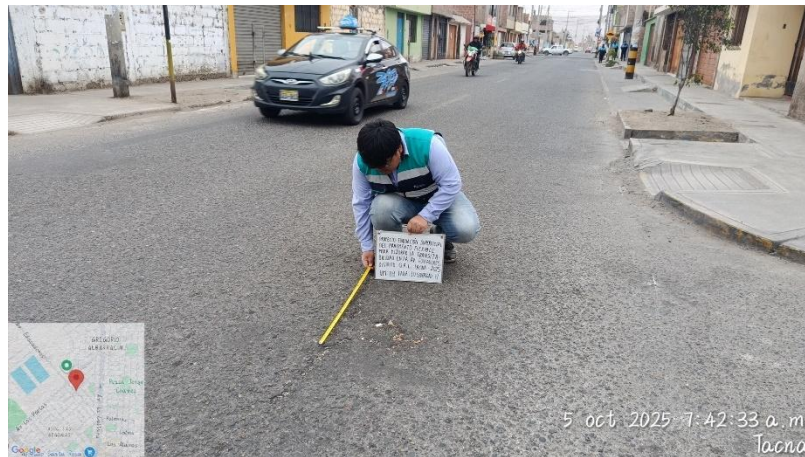
Figura 48

Grieta longitudinal de severidad alta en la unidad de muestreo 08

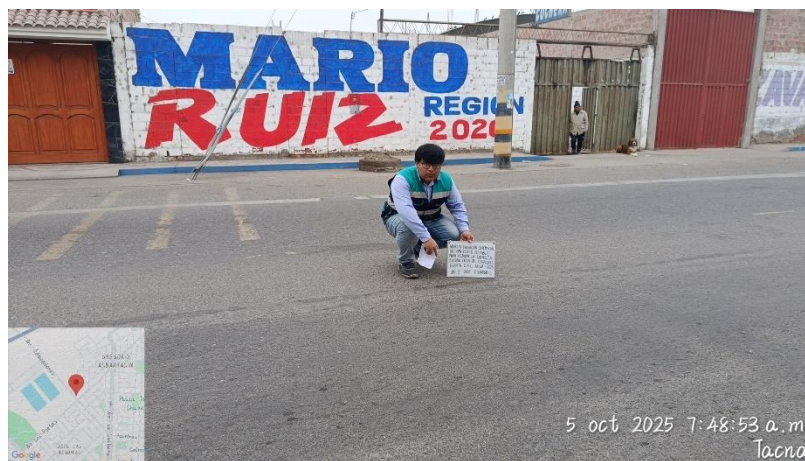
Figura 49

Grieta longitudinal de severidad baja en la unidad de muestreo 11

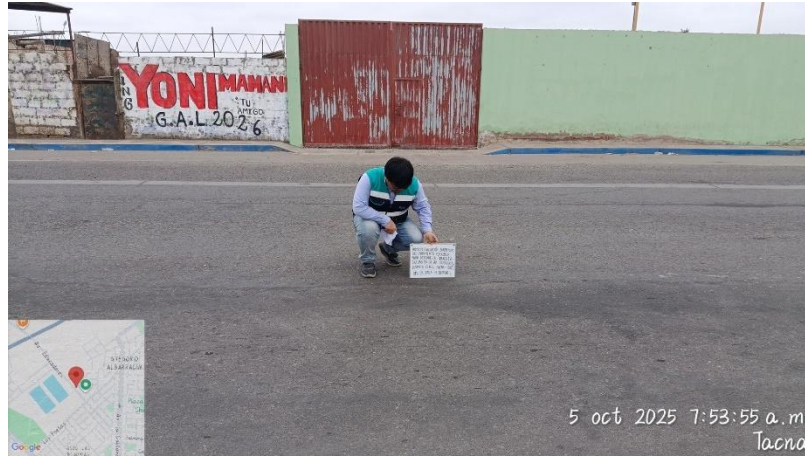
Figura 50

Parqueo de severidad baja en la unidad de muestreo 14

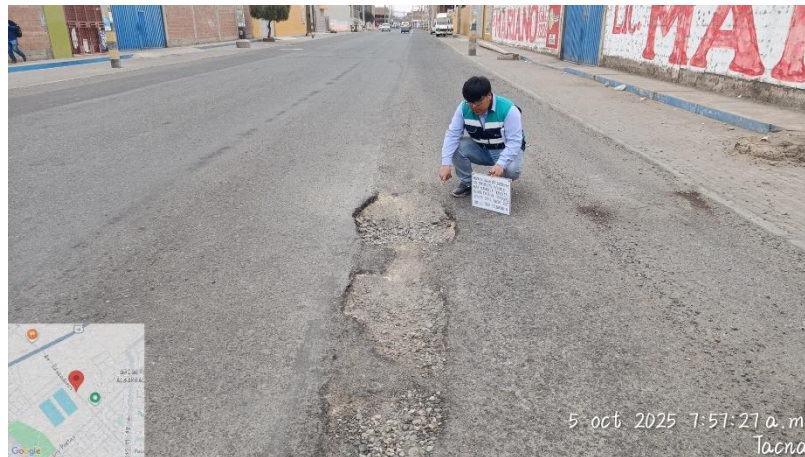
Figura 51

Bacheo de severidad alta en la unidad de muestreo 17

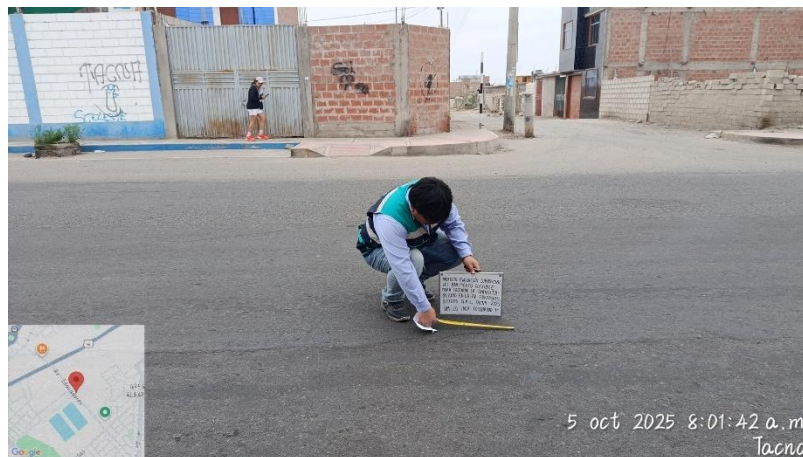
Figura 52

Grieta longitudinal de severidad media en la unidad de muestreo 20

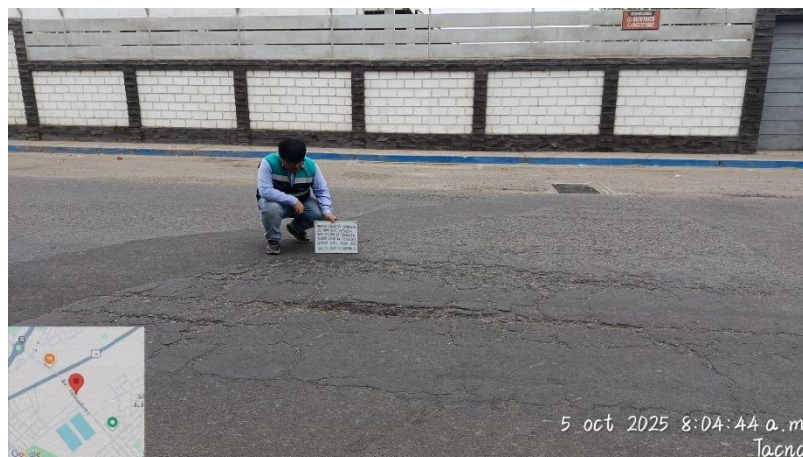
Figura 53

Agrietamiento en bloque de severidad alta en la unidad de muestreo 23

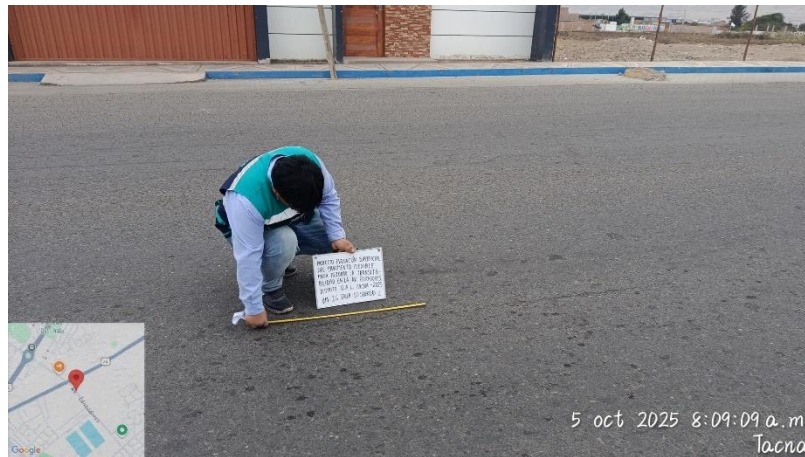
Figura 54

Grieta longitudinal de severidad baja en la unidad de muestreo 26

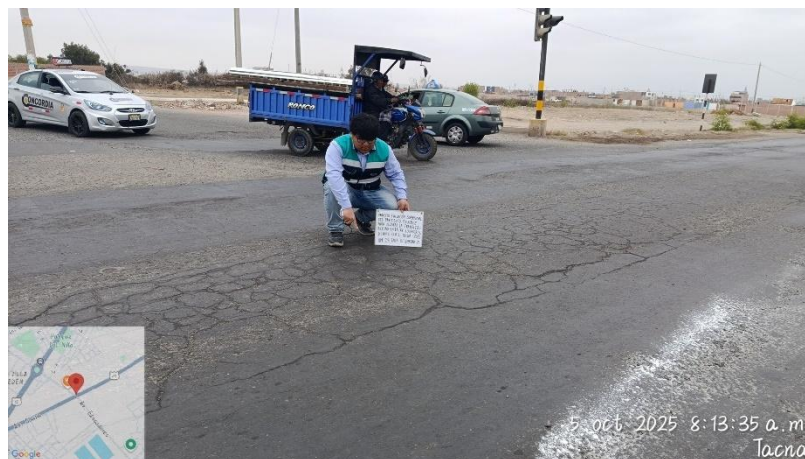
Figura 55

Piel de cocodrilo de severidad media en la unidad de muestreo 29

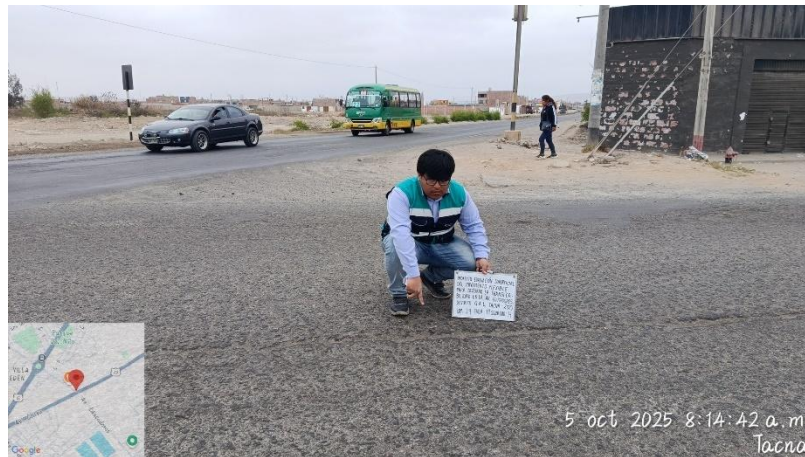
Figura 56

Desprendimiento de agregados de severidad alta en la unidad de muestreo 29

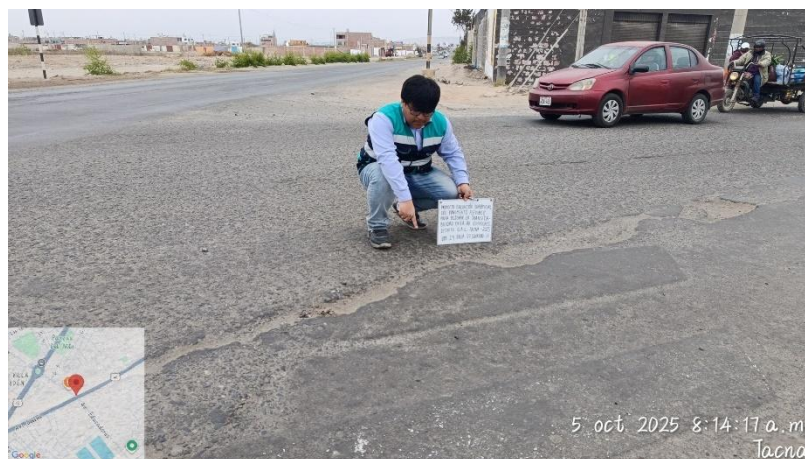
Figura 57

Grieta de borde de severidad alta en la unidad de muestreo 29

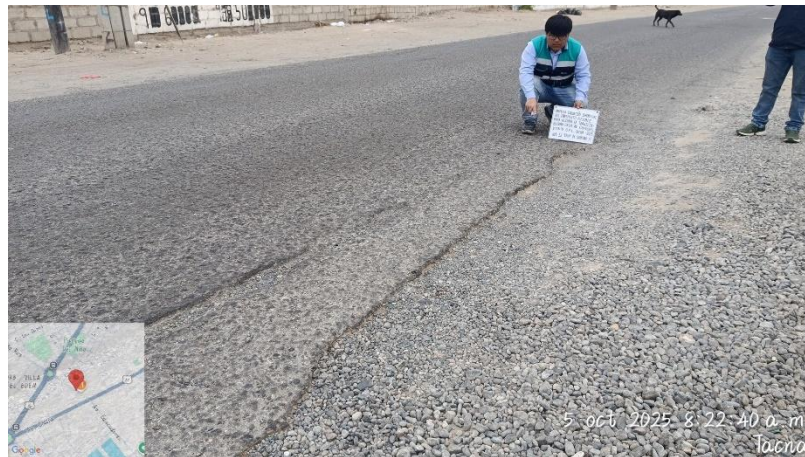
Figura 58

Desnivel carril/berma de severidad alta en la unidad de muestreo 32

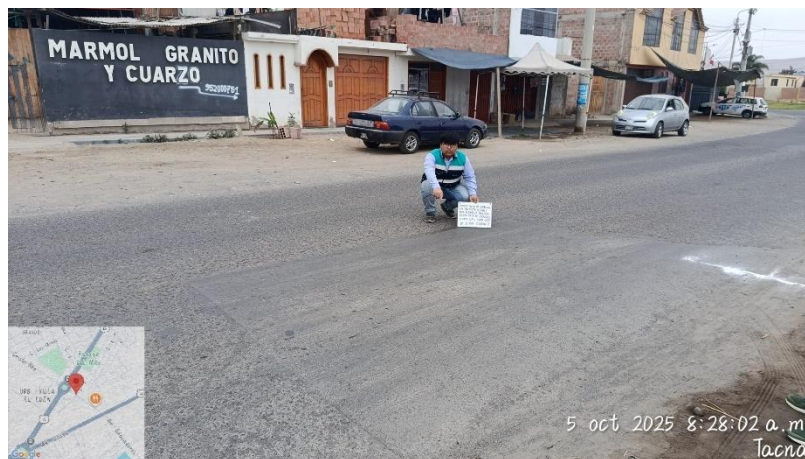
Figura 59

Parqueo de severidad media en la unidad de muestreo 35
