UNIVERSIDAD NACIONAL JORGE BASADRE GROHMANN

**ANÁLISIS DE LA CONDICIÓN SUPERFICIAL DEL PAVIMENTO
MEDIANTE PCI Y MERLIN EN LA AV. TARAPACÁ, ENTRE LAS
CALLES HERMANOS REYNOSO Y JADES, TACNA – 2025**

TESIS

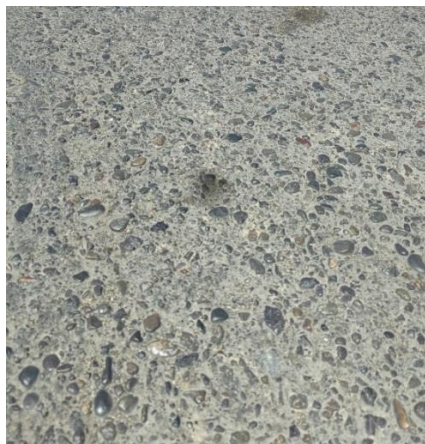
Figura 2

Falla: Desprendimiento de agregados de severidad Media

Nota. La figura muestra el desprendimiento de agregados identificado en el tramo 8, con severidad media, que ocupa un área de muestreo de 232,70 m².

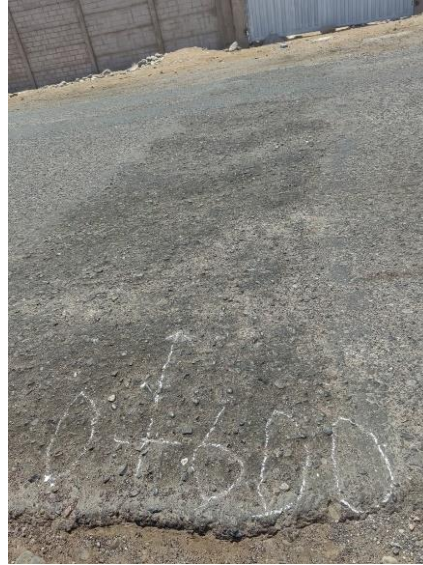
Figura 3

Falla: Parcheo con una severidad alta

Nota. La figura muestra la falla de parcheo identificada en el tramo 10, con severidad alta y un área de muestreo de 3,20 m².

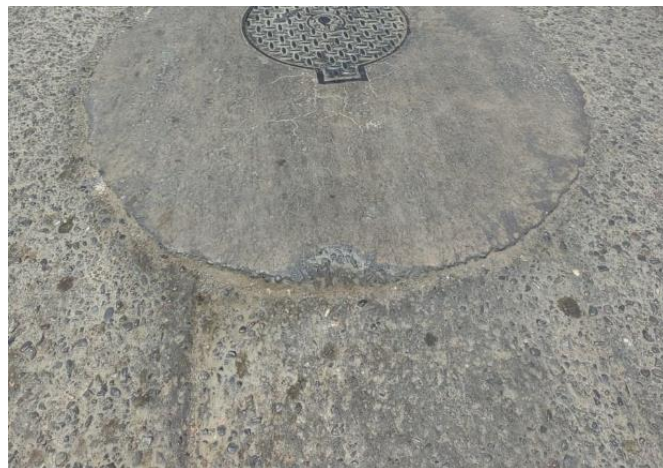
Figura 4

Falla: Bacheo con severidad Media

Nota. La figura muestra la falla de bacheo o hueco identificada en el tramo 2, con una profundidad de 4,00 cm y un diámetro de 4,50 cm, correspondiente a una severidad media.

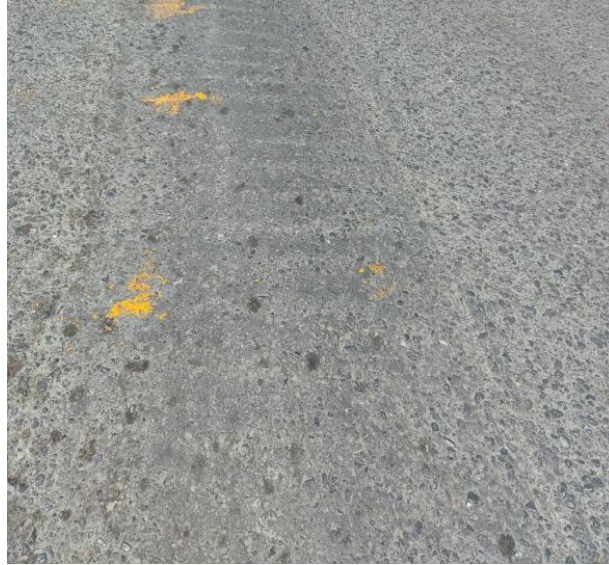
Figura 5

Falla: Ahuellamiento de severidad Media

Nota. La figura muestra la falla de ahuellamiento identificada en el tramo 14, con severidad media y un área de muestreo de 17,6 m².

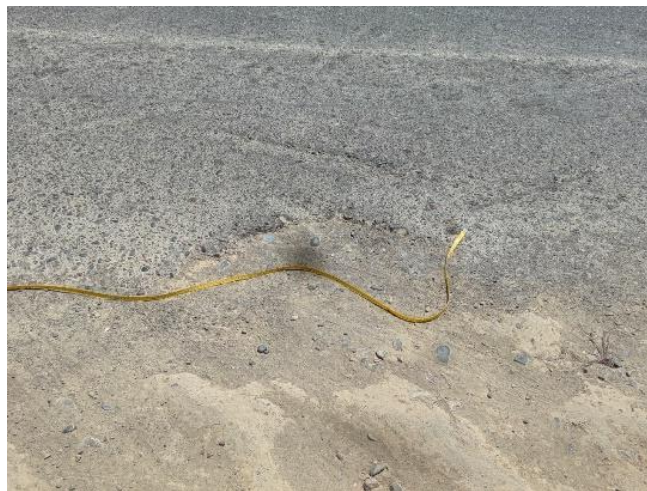
Figura 6

Falla: Grieta de borde (Edge cracking) de severidad media

Nota. La figura muestra una grieta de borde (*edge cracking*) desarrollada paralelamente al borde de la calzada en pavimento asfáltico, con severidad media y presencia de pérdida de material superficial en la zona adyacente.
