**ANÁLISIS DE DESGASTE EN LA TUBERÍA
FORZADA MEDIANTE LA MEDICIÓN
DE ESPESORES EN LA CENTRAL
HIDROELÉCTRICA ARICOTA
2 - EMPRESA EGESUR S.A.
EN EL AÑO 2018**

TESIS

Bach. Guido Maquera Maquera

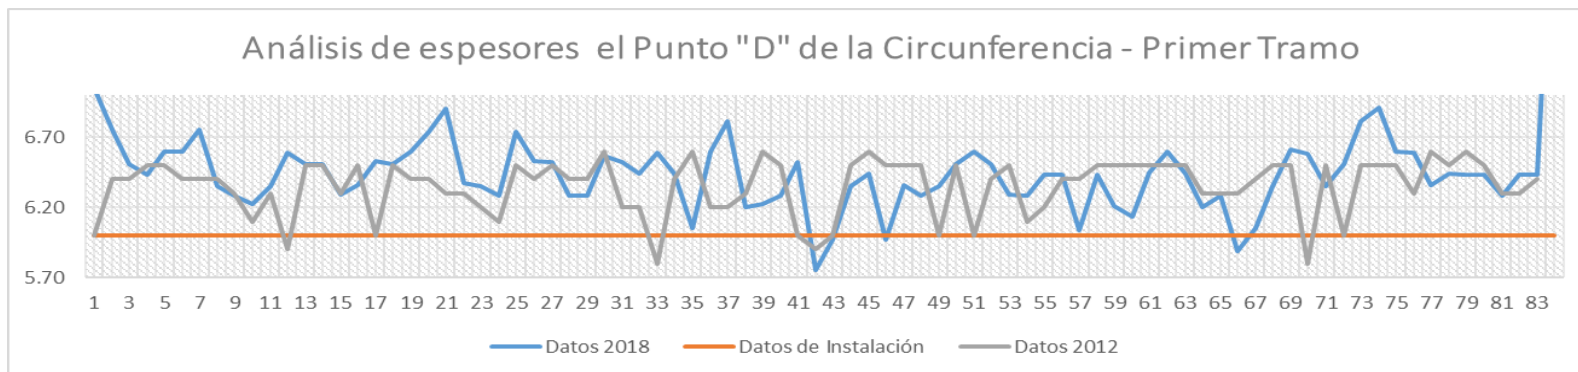
Análisis de espesores del Punto "A" de circunferencia Primer Tramo

Análisis de espesores del Punto "B" de circunferencia Primer Tramo

Análisis de espesores del Punto "C" de circunferencia Primer Tramo

Análisis de espesores del Punto "D" de circunferencia Primer Tramo

Ejemplo de operación para el cálculo del porcentaje de desgaste en el punto más crítico del primer tramo – Punto 42 - A.

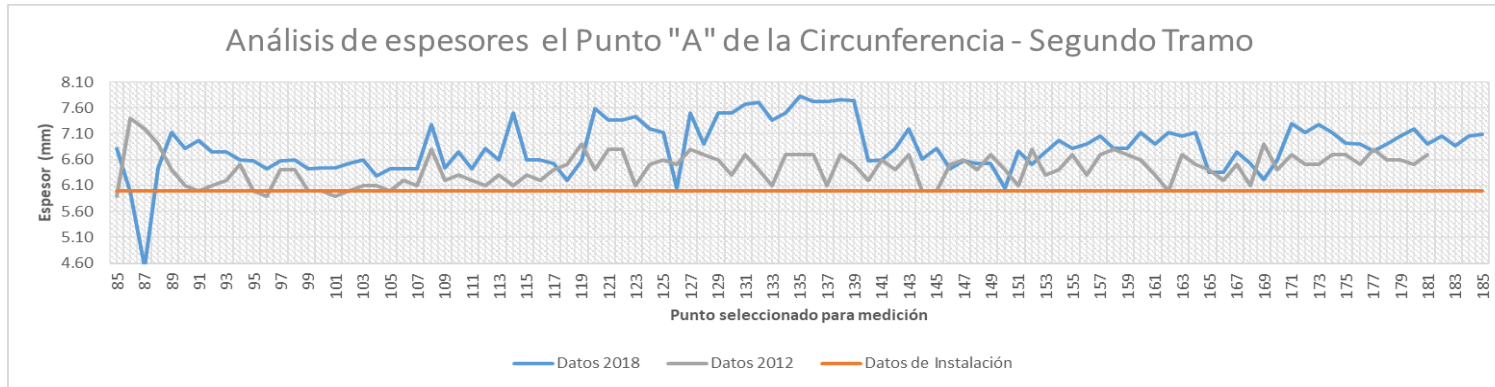
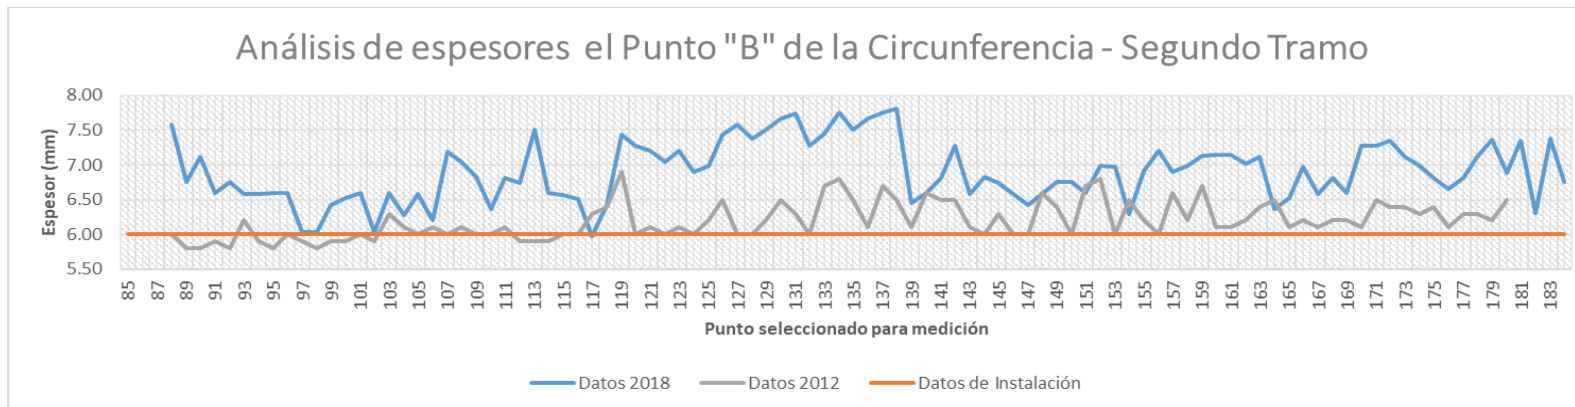
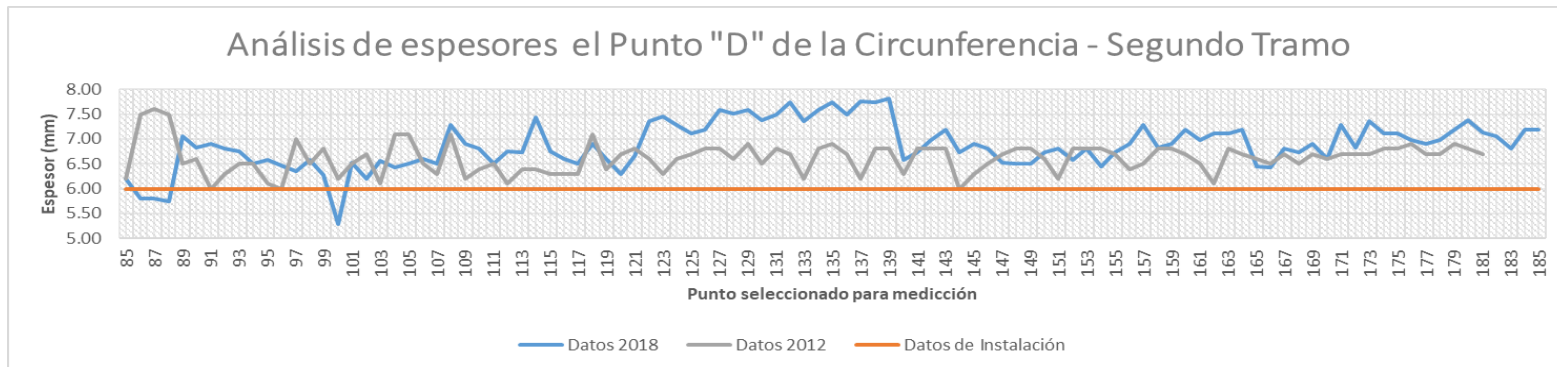
Análisis de espesores del Punto "A" de circunferencia Segundo Tramo

Análisis de espesores del Punto "B" de circunferencia Segundo Tramo

Análisis de espesores del Punto "C" de circunferencia Segundo Tramo

Análisis de espesores del Punto "D" de circunferencia Segundo Tramo

Segundo tramo – Punto 88 - A.

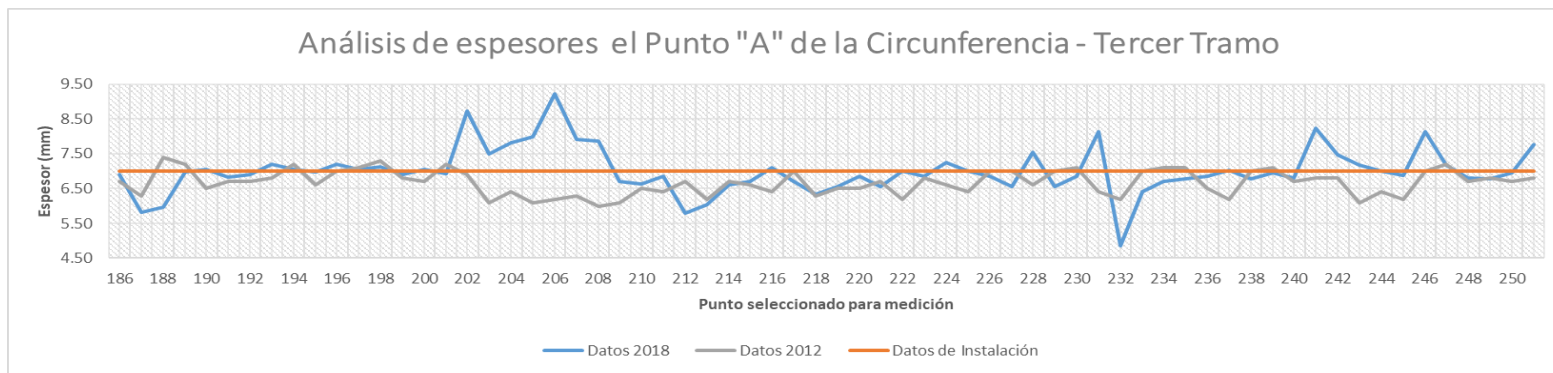
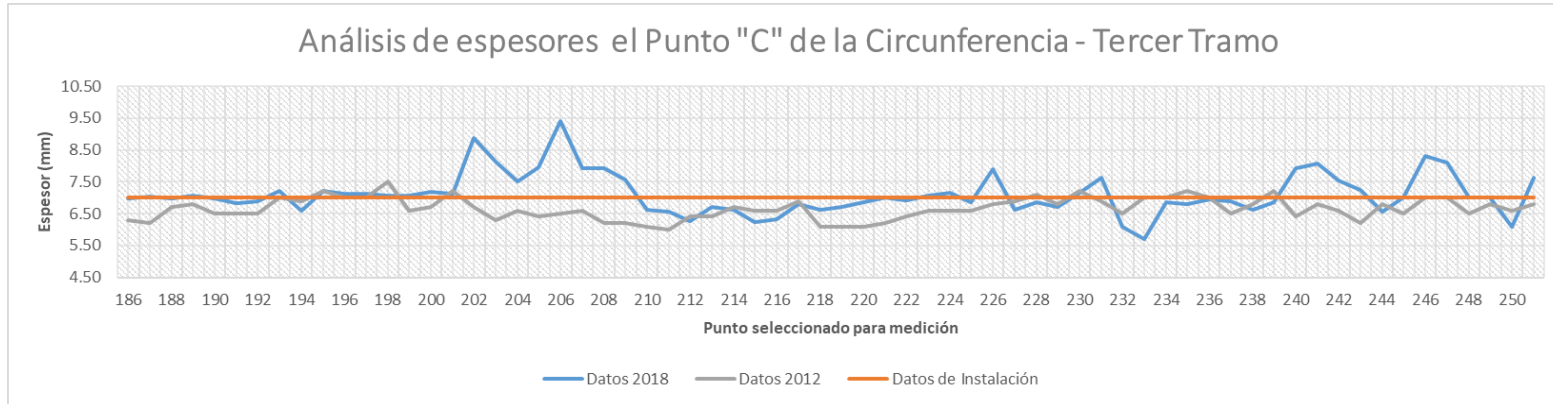
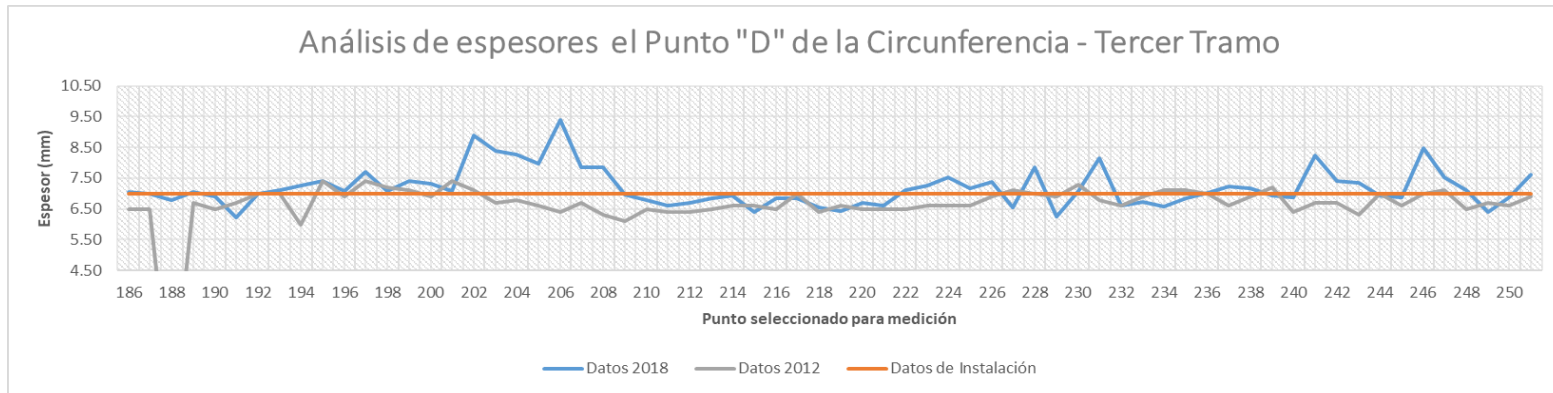
Análisis de espesores del Punto "A" de circunferencia Tercer Tramo

Análisis de espesores del Punto "B" de circunferencia Tercer Tramo

Análisis de espesores del Punto "C" de circunferencia Tercer Tramo

Análisis de espesores del Punto "D" de circunferencia Tercer Tramo

Cálculo del porcentaje de desgaste en el punto más crítico del tercer tramo – Punto 232- A.

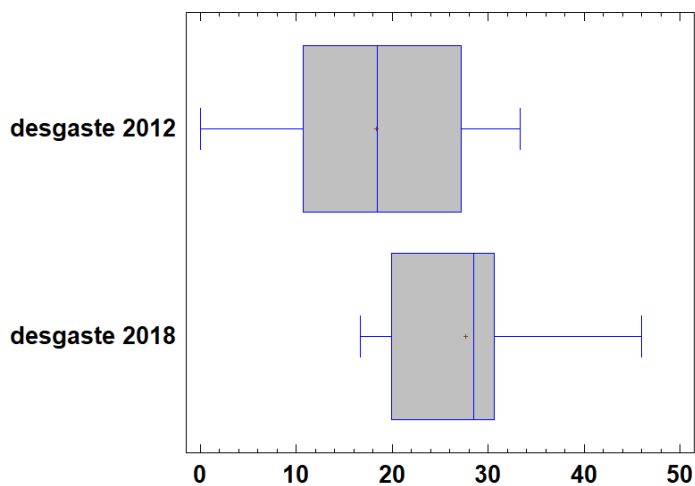
Figura 59
Promedios mediante la caja y bigotes

En la figura anterior se muestra los promedios, lo cual, indica que el desgaste del 2012 fue menor al del 2018 de los puntos analizados.
