**“DETERMINACIÓN Y PREVENCIÓN DE LOS NIVELES DE EFLORESCENCIA
PRIMARIA POR USO DE CONCRETO EN LAS PAREDES DE LADRILLO
EN LAS CONSTRUCCIONES DE LA ASOCIACIÓN DE VIVIENDA
LAS BEGONIAS DISTRITO CRNEL. GREGORIO
ALBARRACÍN LANCHIPA – TACNA”**

TESIS

TACNA – PERÚ
2022

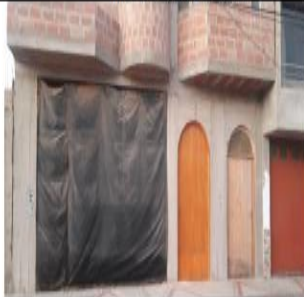
ITEM	AREA AFECTADA (M2)	% AREA AFECTADA	IMAGEN DE LA UNIDAD DE MUESTRA			
MUROS DE LA FACHADA	AREA (M2)= 5.60

EFLORESCENCIA	0.00	0.00%				
CUADRO RESUMEN DE EFLORESCENCIA Y HUMEDAD						
ELEMENTO	AREA EVALUADA (M2)	AREA AFECTADA (M2)	% AREA AFECTADA	AREA NO AFECTADA (M2)	% AREA NO AFECTADA	NIVEL DE SEVERIDAD
MUROS DE FACHADA	5.6	0.00	0.00%	5.60	100.00%	NO PRESENTA EFLORESCENCIA A SIMPLE VISTA

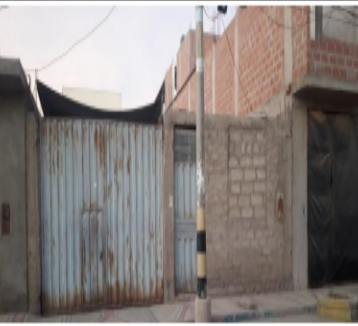
ITEM	AREA AFECTADA (M2)	% AREA AFECTADA	IMAGEN DE LA UNIDAD DE MUESTRA			
MUROS DE LA FACHADA	AREA (M2)= 8.40

EFLORESCENCIA	1.20	14.29%				
CUADRO RESUMEN DE EFLORESCENCIA Y HUMEDAD						
ELEMENTO	AREA EVALUADA (M2)	AREA AFECTADA (M2)	% AREA AFECTADA	AREA NO AFECTADA (M2)	% AREA NO AFECTADA	NIVEL DE SEVERIDAD
MUROS DE FACHADA	8.4	1.20	14.29%	7.20	85.71%	MODERADO

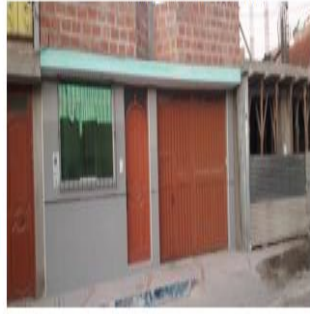
ITEM	ÁREA AFECTADA (M2)	% ÁREA AFECTADA	IMAGEN DE LA UNIDAD DE MUESTRA			
MUROS DE LA FACHADA	ÁREA (M2)=	5.40

EFLORESCENCIA	0.00	0.00%				
CUADRO RESUMEN DE EFLORESCENCIA Y HUMEDAD						
ELEMENTO	ÁREA EVALUADA (M2)	ÁREA AFECTADA (M2)	% ÁREA AFECTADA	ÁREA NO AFECTADA (M2)	% ÁREA NO AFECTADA	NIVEL DE SEVERIDAD
MUROS DE FACHADA	5.4	0.00	0.00%	5.40	100.00%	NO PRESENTA EFLORESCENCIA A SIMPLE VISTA

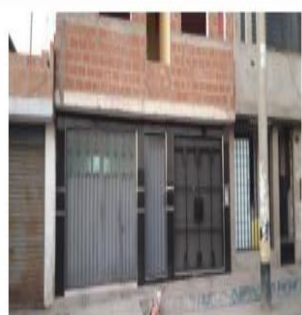
ITEM	AREA AFECTADA (M2)	% AREA AFECTADA		IMAGEN DE LA UNIDAD DE MUESTRA		
MUROS DE LA FACHADA	AREA (M2)=	0.00

EFLORESCENCIA	0.00	0.00%				
CUADRO RESUMEN DE EFLORESCENCIA Y HUMEDAD						
ELEMENTO	AREA EVALUADA (M2)	AREA AFECTADA (M2)	% AREA AFECTADA	AREA NO AFECTADA (M2)	% AREA NO AFECTADA	NIVEL DE SEVERIDAD
MUROS DE FACHADA	0	0.00	0.00%	0.00	0.00%	NO PRESENTA EFLORESCENCIA A SIMPLE VISTA

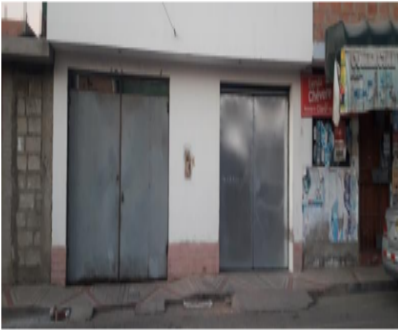
ITEM	AREA AFECTADA (M2)	% AREA AFECTADA	IMAGEN DE LA UNIDAD DE MUESTRA			
MUROS DE LA FACHADA	AREA (M2)=	4.20

EFLORESCENCIA	0.60	14.29%				
CUADRO RESUMEN DE EFLORESCENCIA Y HUMEDAD						
ELEMENTO	AREA EVALUADA (M2)	AREA AFECTADA (M2)	% AREA AFECTADA	AREA NO AFECTADA (M2)	% AREA NO AFECTADA	NIVEL DE SEVERIDAD
MUROS DE FACHADA	4.2	0.60	14.29%	3.60	85.71%	MODERADO

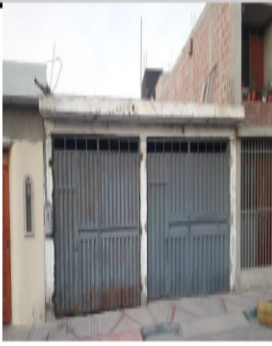
ITEM	AREA AFECTADA (M2)	% AREA AFECTADA	IMAGEN DE LA UNIDAD DE MUESTRA			
MUROS DE LA FACHADA	AREA (M2)=	0.00

EFLORESCENCIA	0.00	0.00%				
HUMEDAD	0.00	0.00%				
CUADRO RESUMEN DE EFLORESCENCIA Y HUMEDAD						
ELEMENTO	AREA EVALUADA (M2)	AREA AFECTADA (M2)	% AREA AFECTADA	AREA NO AFECTADA (M2)	% AREA NO AFECTADA	NIVEL DE SEVERIDAD
MUROS DE FACHADA	0	0.00	0.00%	0.00	0.00%	NO PRESENTA EFLORESCENCIA A SIMPLE VISTA

- Se analizó y evaluó la muestra N°17, teniendo un área total de muro de la fachada de 0.00 m², de la cual se obtuvo un área afectada con eflorescencia de 0.00 m² equivalentes al 0.00%, teniendo un nivel de severidad nula ya que no presenta eflorescencia a simple vista ya que se puede observar solo columnas las cuales presentan grietas.

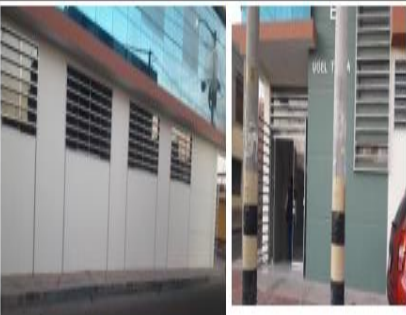
ITEM	ÁREA AFECTADA (M2)	% ÁREA AFECTADA	IMAGEN DE LA UNIDAD DE MUESTRA			
MUROS DE LA FACHADA	ÁREA (M2)= 17.20

EFLORESCENCIA	0.00	0.00%				
CUADRO RESUMEN DE EFLORESCENCIA Y HUMEDAD						
ELEMENTO	ÁREA EVALUADA (M2)	ÁREA AFECTADA (M2)	% ÁREA AFECTADA	ÁREA NO AFECTADA (M2)	% ÁREA NO AFECTADA	NIVEL DE SEVERIDAD
MUROS DE FACHADA	17.2	0.00	0.00%	17.20	100.00%	NO PRESENTA EFLORESCENCIA A SIMPLE VISTA

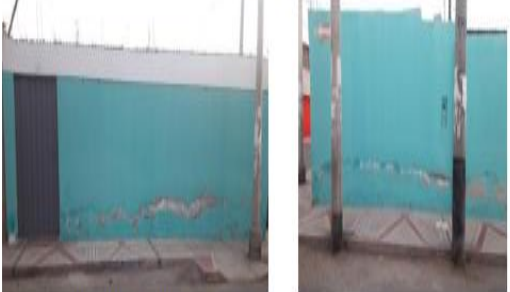
ÍTEM	ÁREA AFECTADA (M2)	% ÁREA AFECTADA	IMAGEN DE LA UNIDAD DE MUESTRA			
MUROS DE LA FACHADA	ÁREA (M2)= 36.40

EFLORESCENCIA	9.00	24.73%				
CUADRO RESUMEN DE EFLORESCENCIA Y HUMEDAD						
ELEMENTO	ÁREA EVALUADA (M2)	ÁREA AFECTADA (M2)	% ÁREA AFECTADA	ÁREA NO AFECTADA (M2)	% ÁREA NO AFECTADA	NIVEL DE SEVERIDAD
MUROS DE FACHADA	36.4	9.00	24.73%	27.40	75.27%	SEVERO

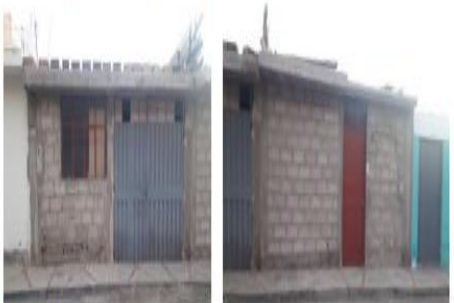
ITEM	ÁREA AFECTADA (M2)	% ÁREA AFECTADA	IMAGEN DE LA UNIDAD DE MUESTRA			
MUROS DE LA FACHADA	ÁREA (M2)=	16.80

EFLORESCENCIA	2.40	14.29%				
CUADRO RESUMEN DE EFLORESCENCIA Y HUMEDAD						
ELEMENTO	ÁREA EVALUADA (M2)	ÁREA AFECTADA (M2)	% ÁREA AFECTADA	ÁREA NO AFECTADA (M2)	% ÁREA NO AFECTADA	NIVEL DE SEVERIDAD
MUROS DE FACHADA	16.8	2.40	14.29%	14.40	85.71%	MODERADO

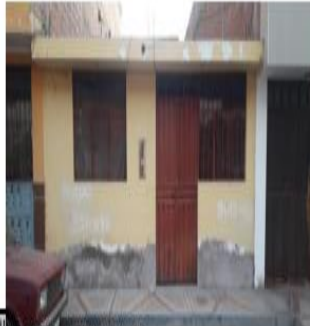
ÍTEM	ÁREA AFECTADA (M2)	% ÁREA AFECTADA	IMAGEN DE LA UNIDAD DE MUESTRA			
MUROS DE LA FACHADA	ÁREA (M2)= 7.50

EFLORESCENCIA	6.00	80.00%				
CUADRO RESUMEN DE LA UNIDAD DE MUESTRA						
ELEMENTO	ÁREA EVALUADA (M2)	ÁREA AFECTADA (M2)	% ÁREA AFECTADA	ÁREA NO AFECTADA (M2)	% ÁREA NO AFECTADA	NIVEL DE SEVERIDAD
MUROS DE FACHADA	7.5	6.00	80.00%	1.50	20.00%	SEVERO

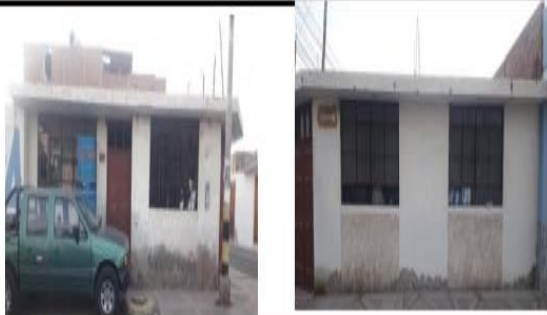
ITEM	AREA AFECTADA (M2)	% AREA AFECTADA		IMAGEN DE LA UNIDAD DE MUESTRA		
MUROS DE LA FACHADA	AREA (M2)=	18.60

EFLORESCENCIA	4.50	24.19%				
CUADRO RESUMEN DE EFLORESCENCIA Y HUMEDAD						
ELEMENTO	AREA EVALUADA (M2)	AREA AFECTADA (M2)	% AREA AFECTADA	AREA NO AFECTADA (M2)	% AREA NO AFECTADA	NIVEL DE SEVERIDAD
MUROS DE FACHADA	18.6	4.50	24.19%	14.10	75.81%	SEVERO
