**USO DEL DRONE PHANTOM 4 PRO V2.0 PARA OPTIMIZAR LA EVALUACIÓN
FUNCIONAL DEL PAVIMENTO ASFÁLTICO EN LA CARRETERA TA-605,
DISTRITO DE INCLÁN, TACNA - 2022**

TESIS

Bach. EDWIN CÁRDENAS CHAMBILLA

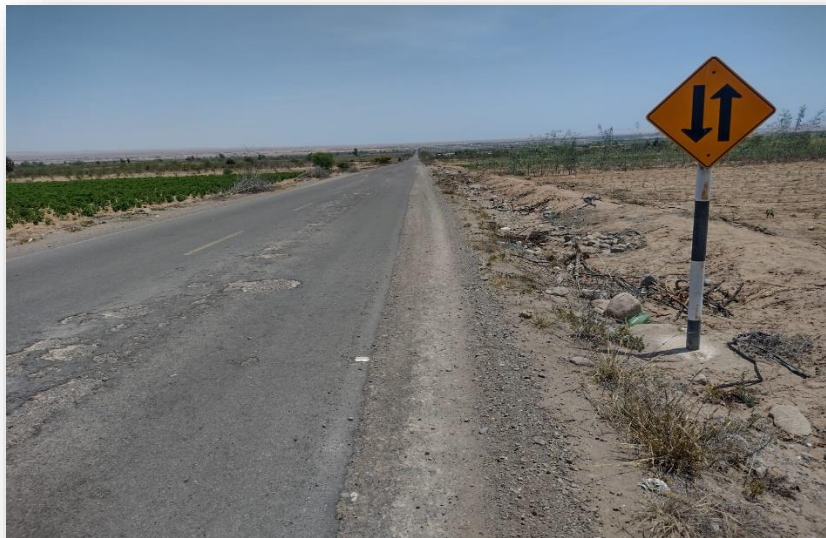
Figura 3

Zona de estudio, presencia de fallas en la carretera TA-605.

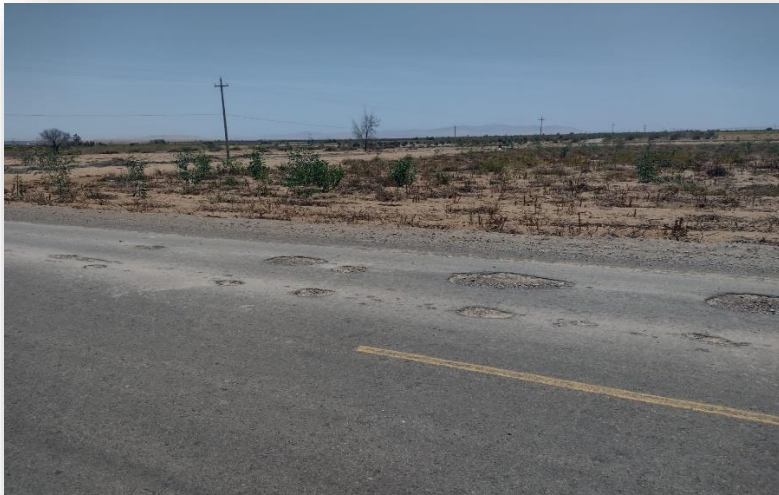
Figura 4

Zona de estudio, presencia de huecos en la capa de rodadura.

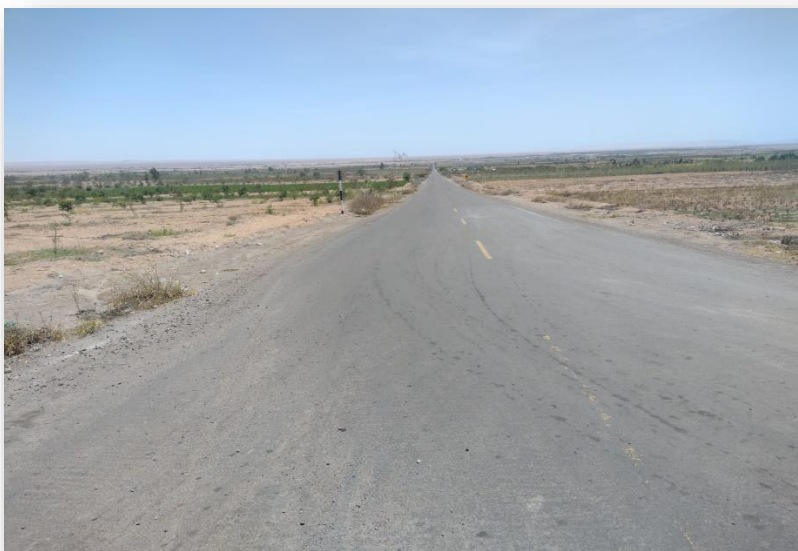
Figura 5

Zona de estudio, desgaste en la capa de rodadura carretera TA-605

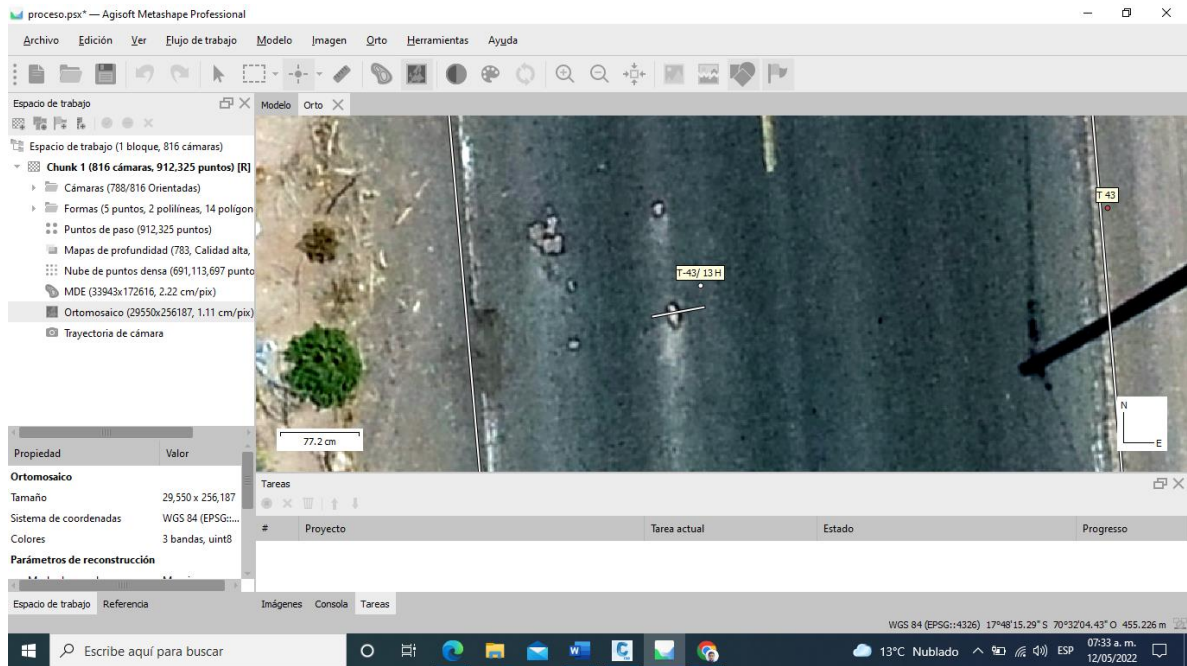
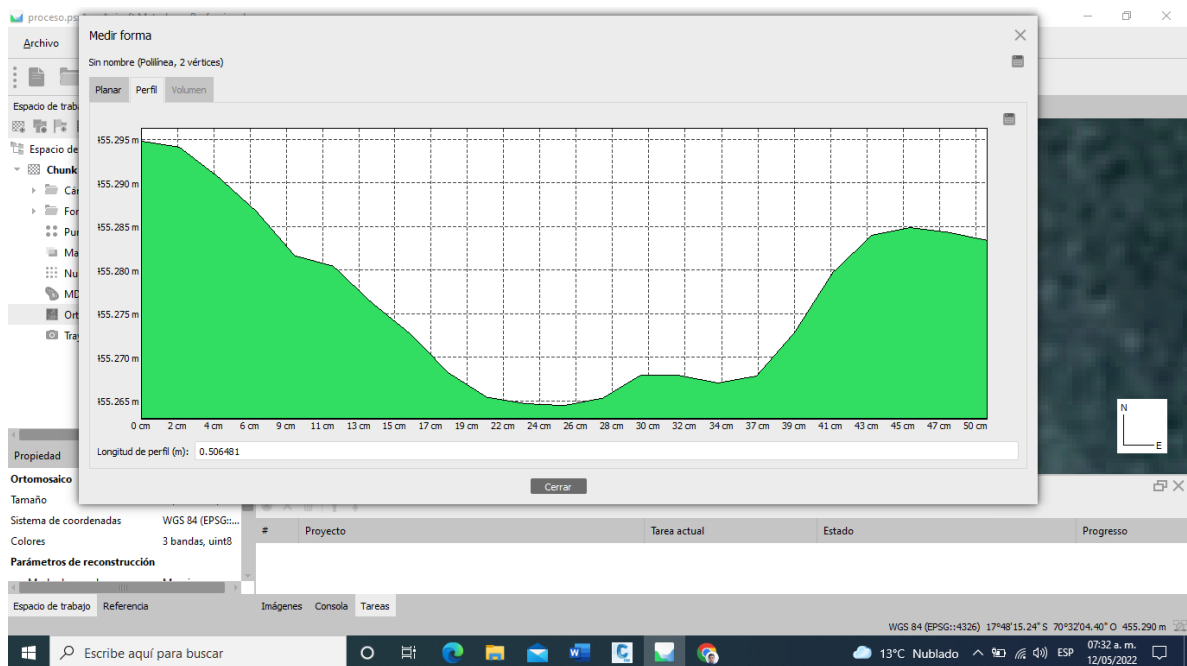
SEVERIDAD DE FALLA 13-HUECOS EN TRAMO 43

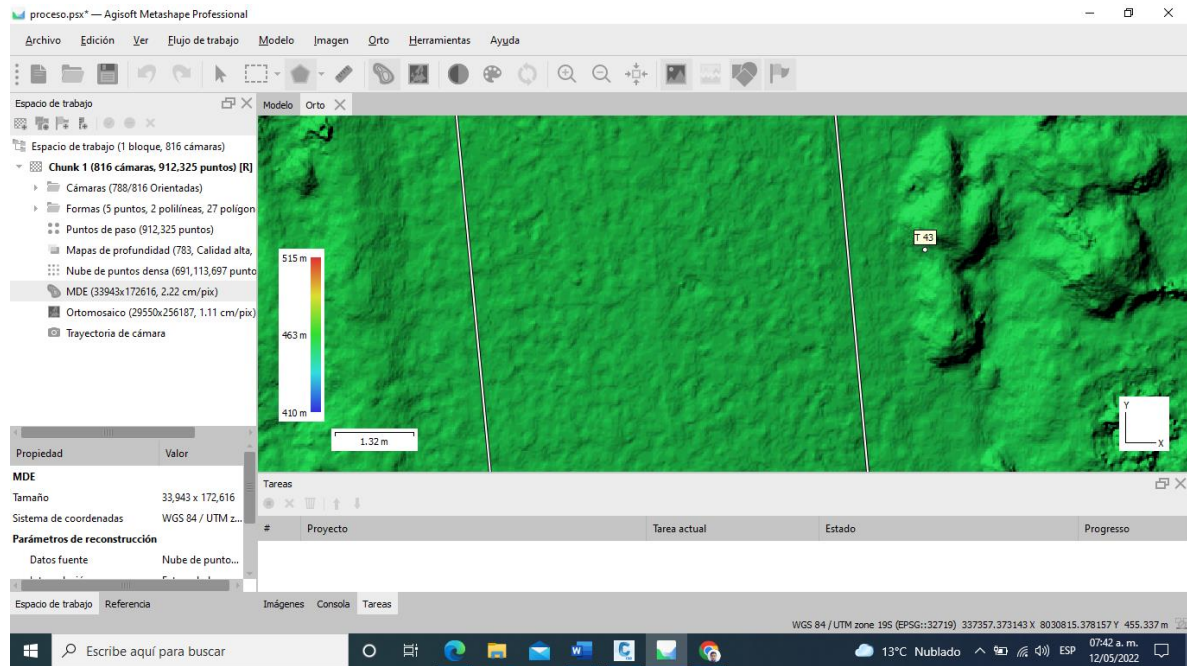
EVALUACION DE FALL 19 DESPRENDIMIENTO DE AGRGADOS
