“ANÁLISIS DEL ESTADO DE CONSERVACIÓN DEL
PAVIMENTO FLEXIBLE, APLICANDO EL MÉTODO
PAVEMENT CONDITION INDEX (PCI), DE LA
AVENIDA BOHEMIA TACNEÑA, TRAMO:
ÓVALO LA CULTURA - ÓVALO
TARAPACÁ – TACNA, 2023”

TESIS

**ANEXO 02: PANEL FOTOGRÁFICO
TRAMOS DE SUBIDA (AV. BOHEMIA TACNEÑA, IZQUIERDA)**

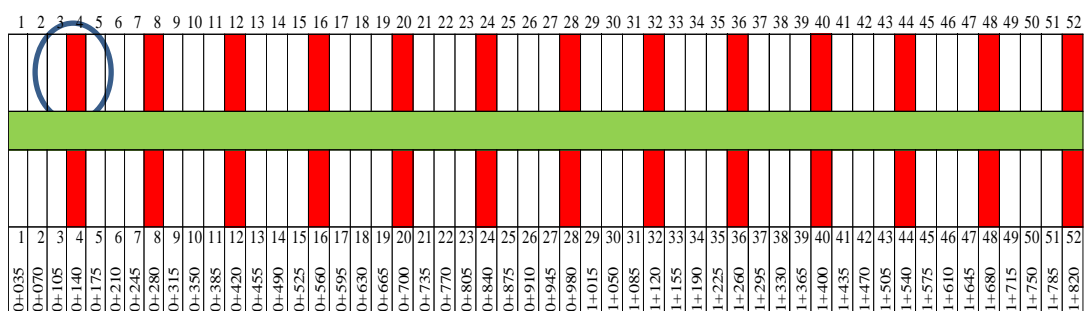
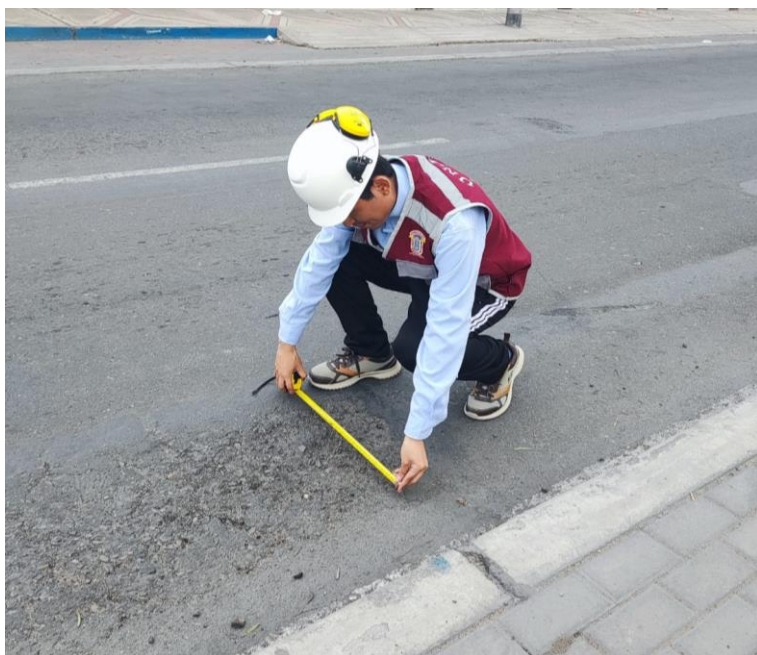
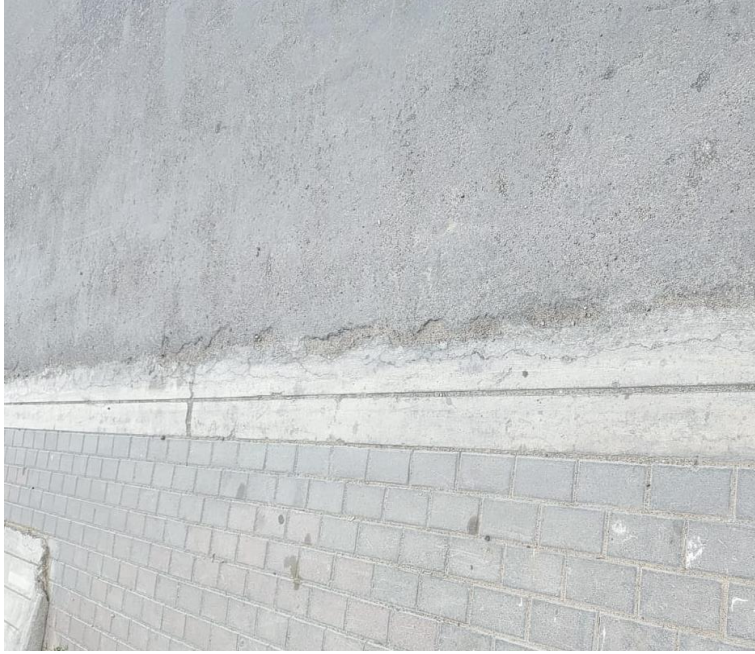
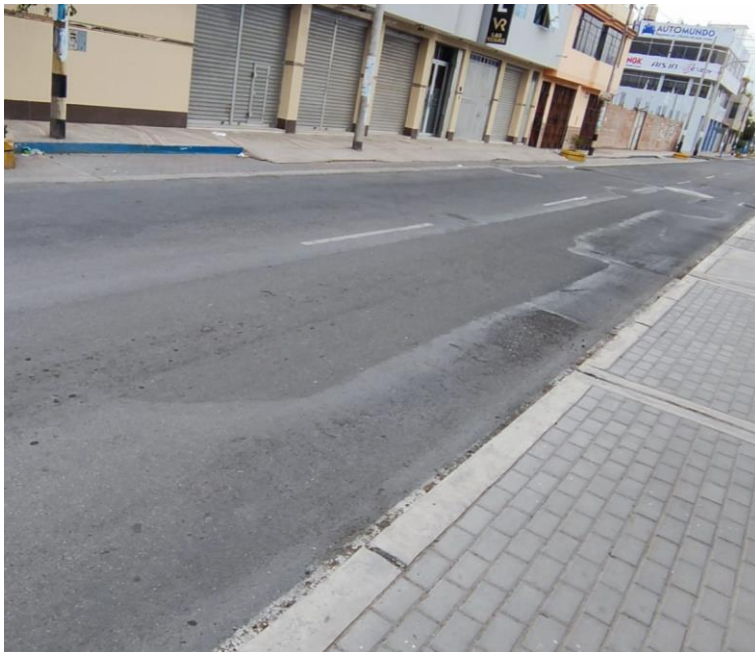
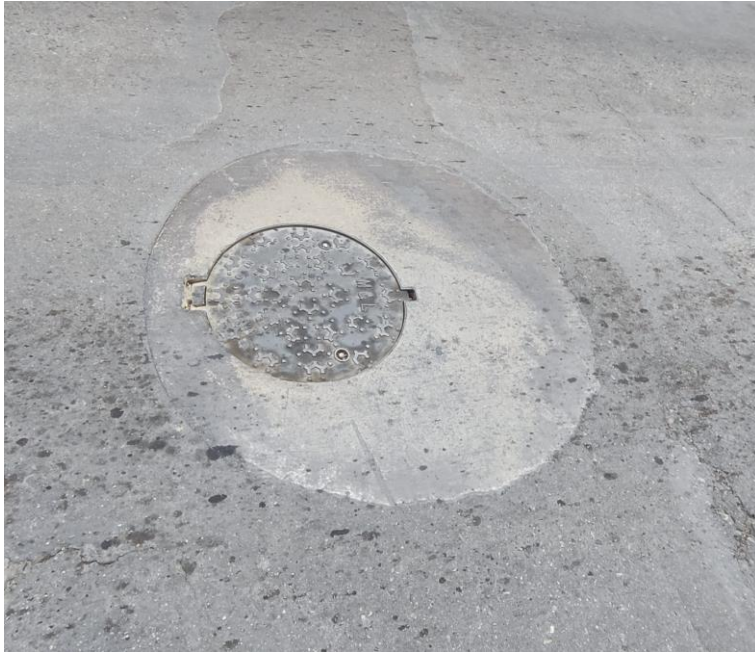
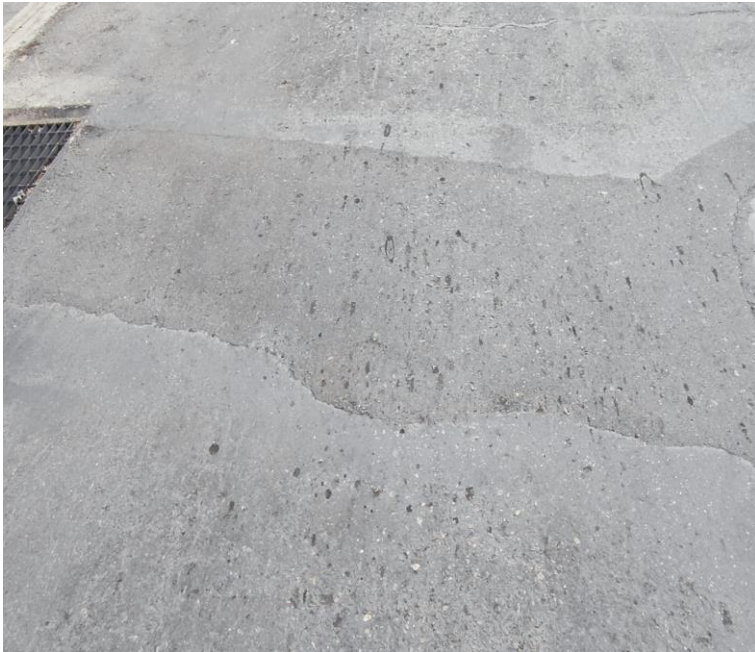
MUESTRA M04 – TRAMO DE SUBIDA KM 0+140:

Nota. En la muestra 4 se encontraron fallas como piel de cocodrilo, grieta de borde, grieta longitudinal, parcheo y desprendimiento de agregados, considerando severidades baja, media y alta.

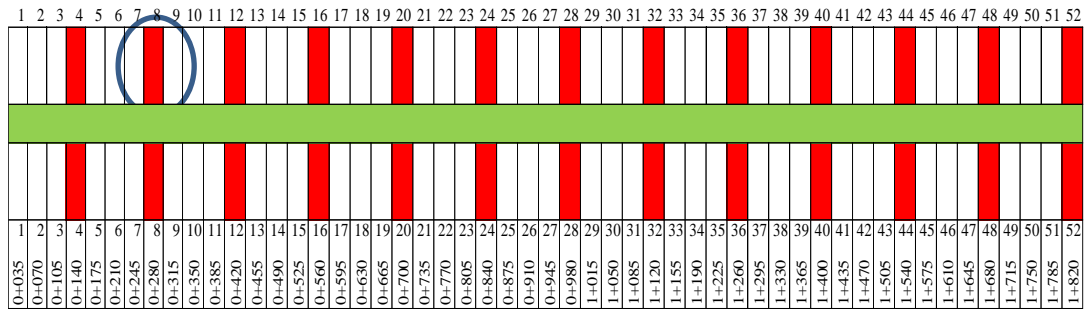
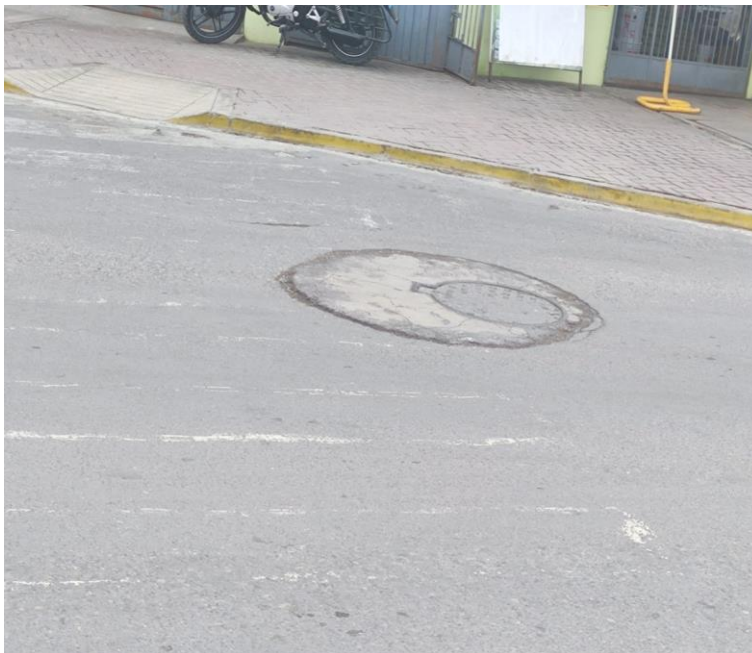
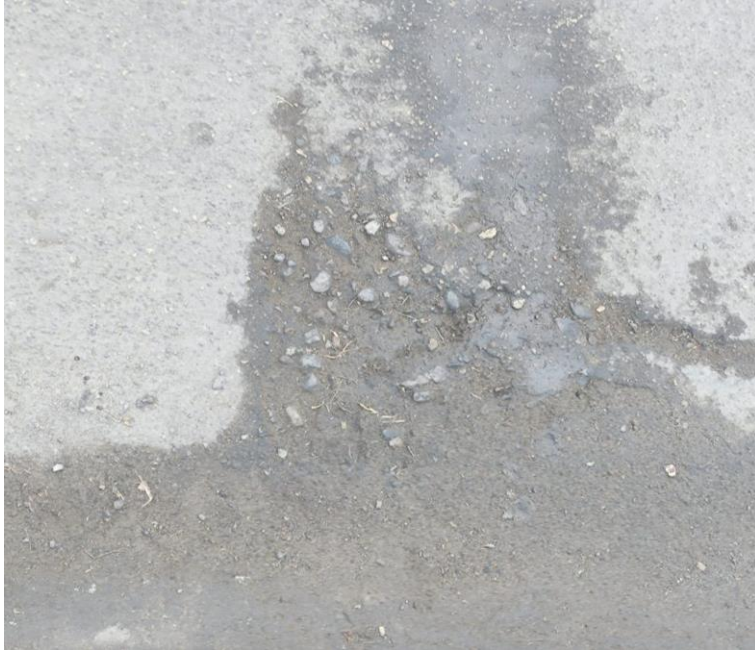
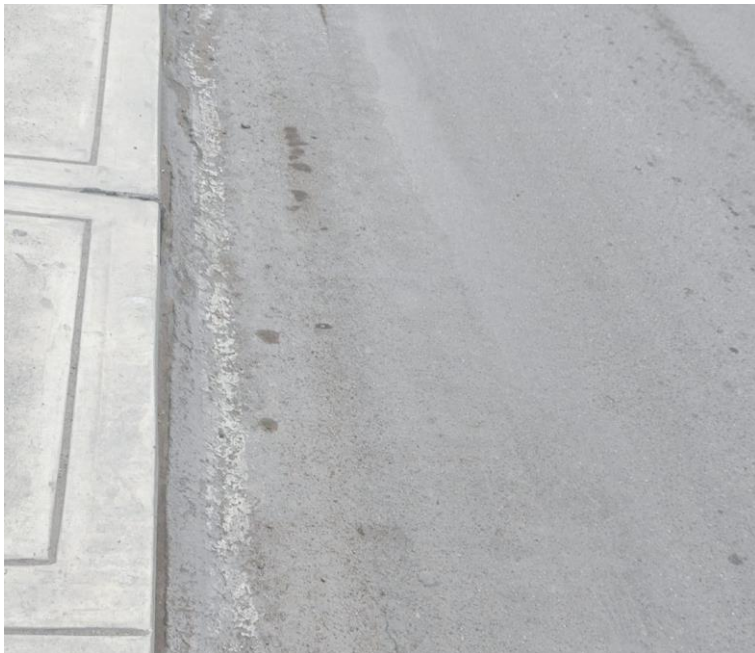
MUESTRA M08 – TRAMO DE SUBIDA KM 0+280:

Nota. En la muestra 8 se encontraron fallas como piel de cocodrilo, agrietamiento en bloque, grietas de borde, parcheo y desprendimiento de agregados, de severidades baja, media y alta.

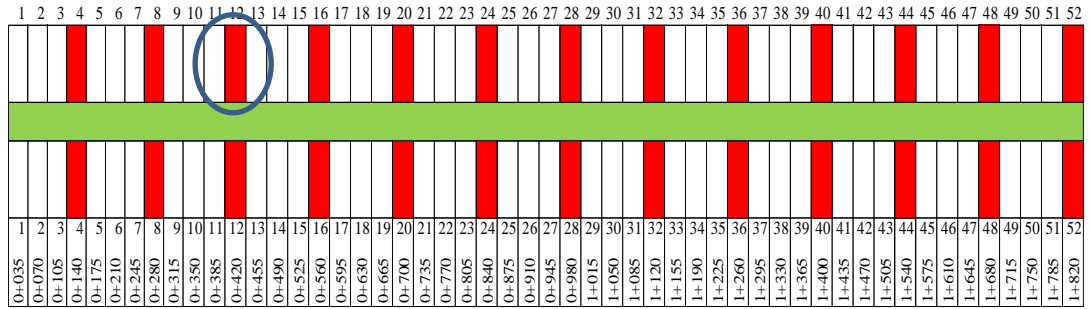
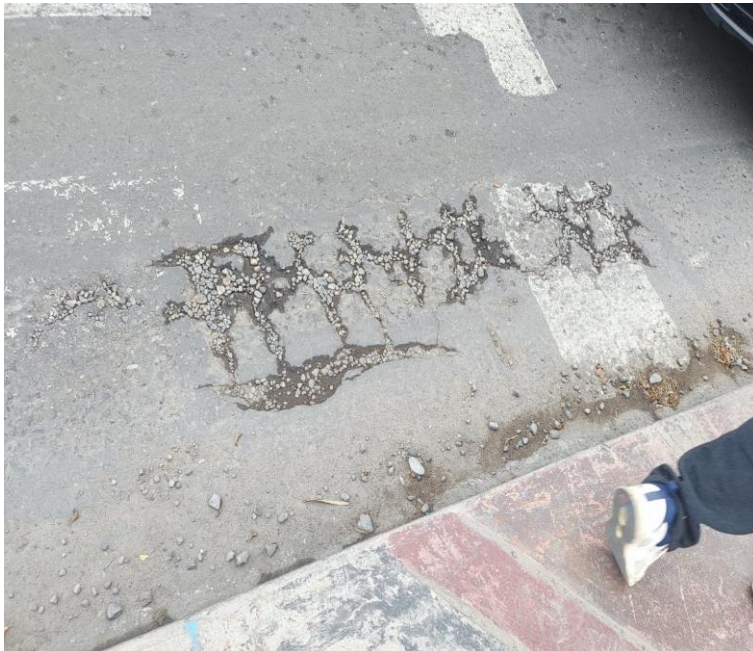
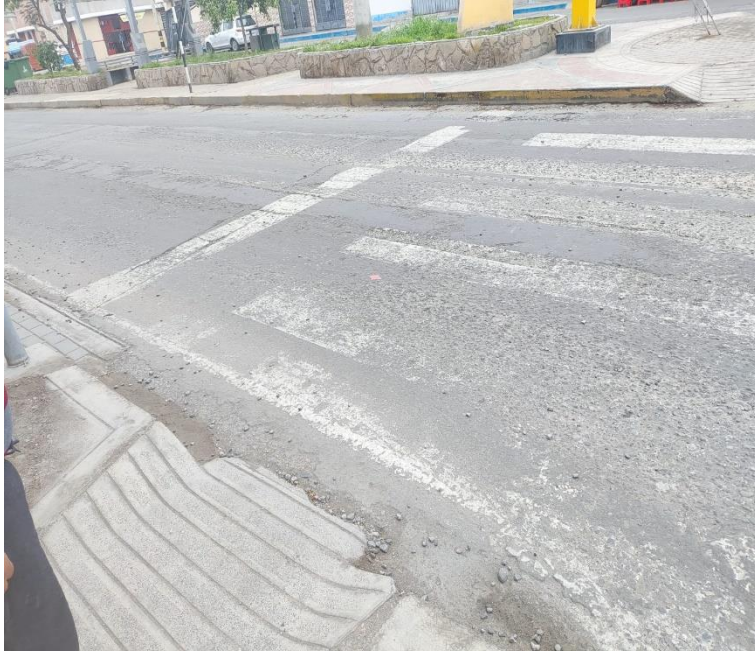
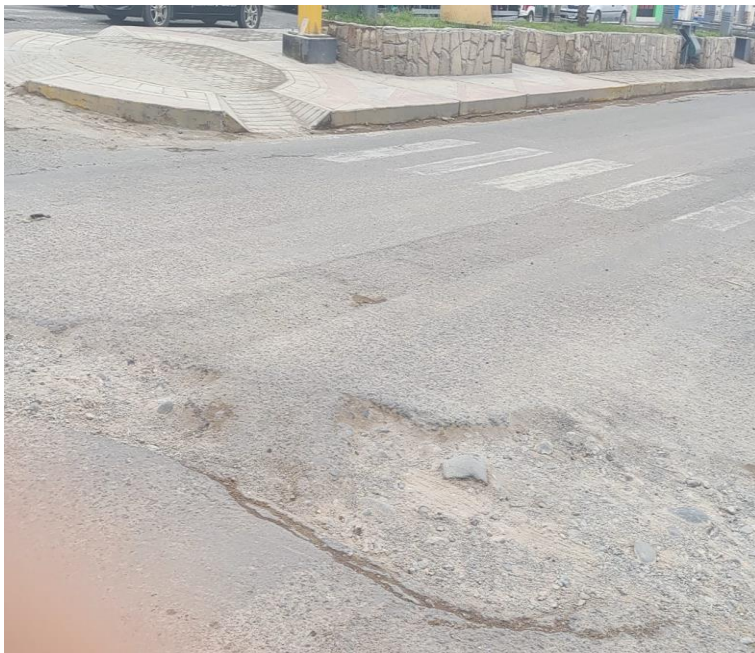
MUESTRA M12 – TRAMO DE SUBIDA KM 0+420:

Nota. En la muestra 12 se encontraron fallas como piel de cocodrilo, parcheo, huecos y desprendimiento de agregados, considerando severidades baja, media y alta.

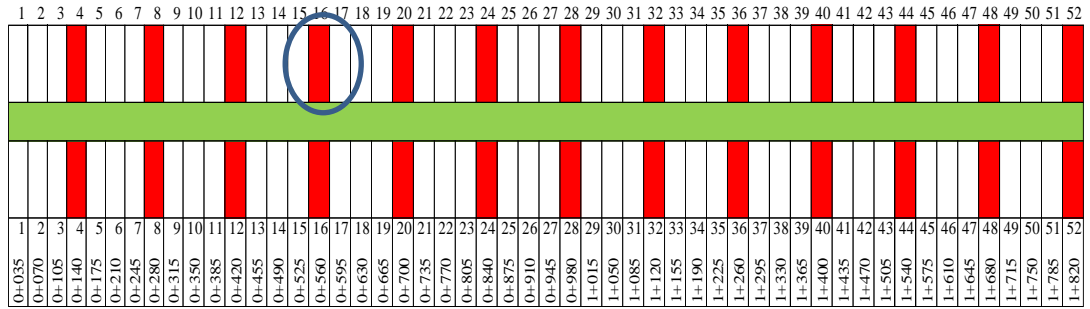
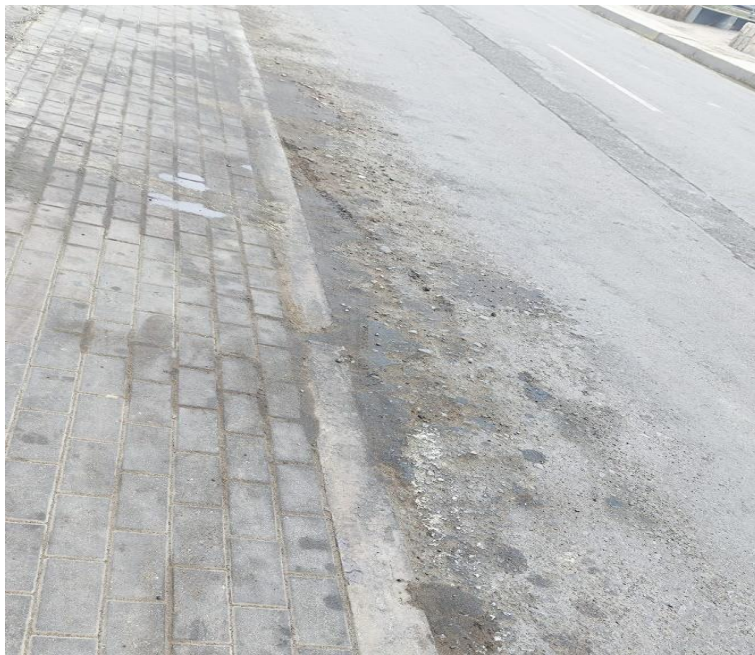
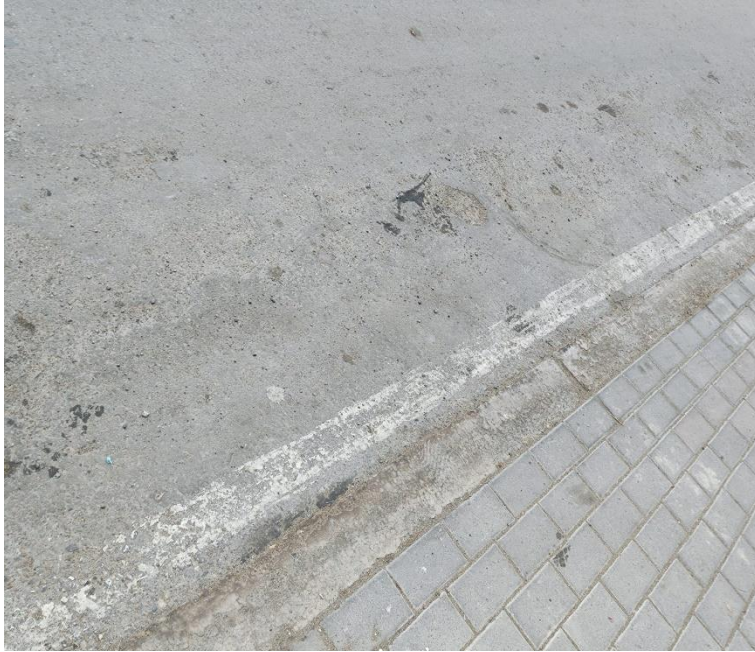
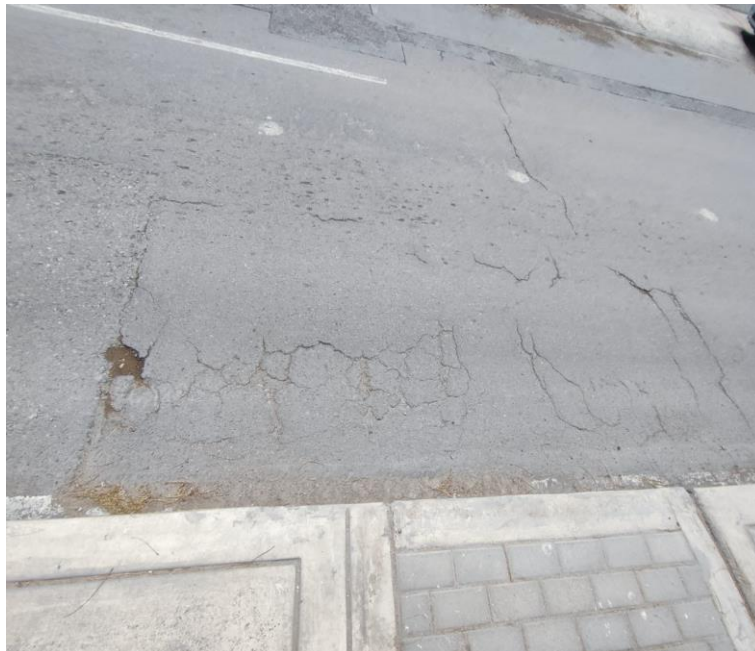
MUESTRA M16 – TRAMO DE SUBIDA KM 0+560:

Nota. En la muestra 16 se encontraron fallas como piel de cocodrilo, parcheo y desprendimiento de agregados, encontrando severidades baja, media y alta.

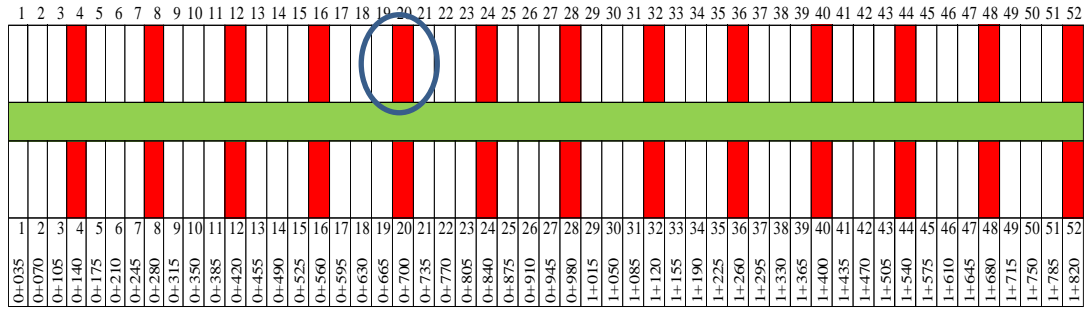
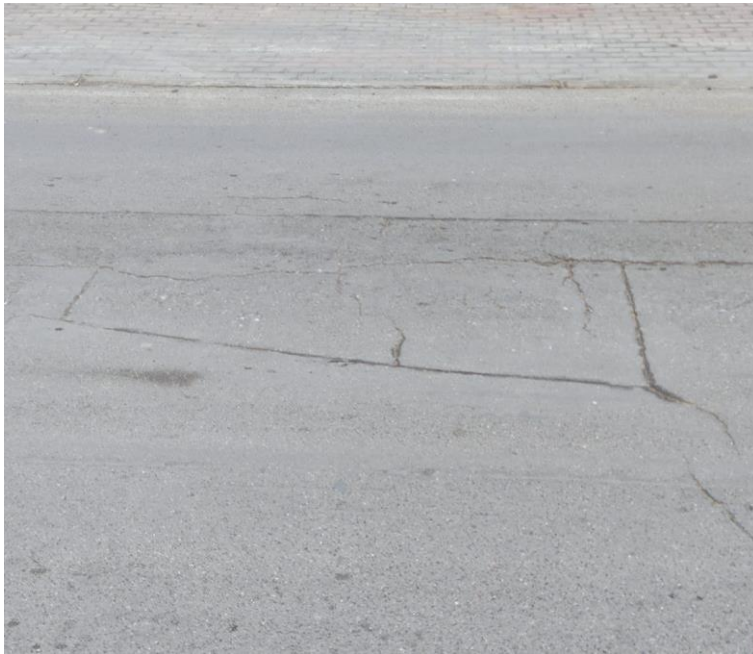
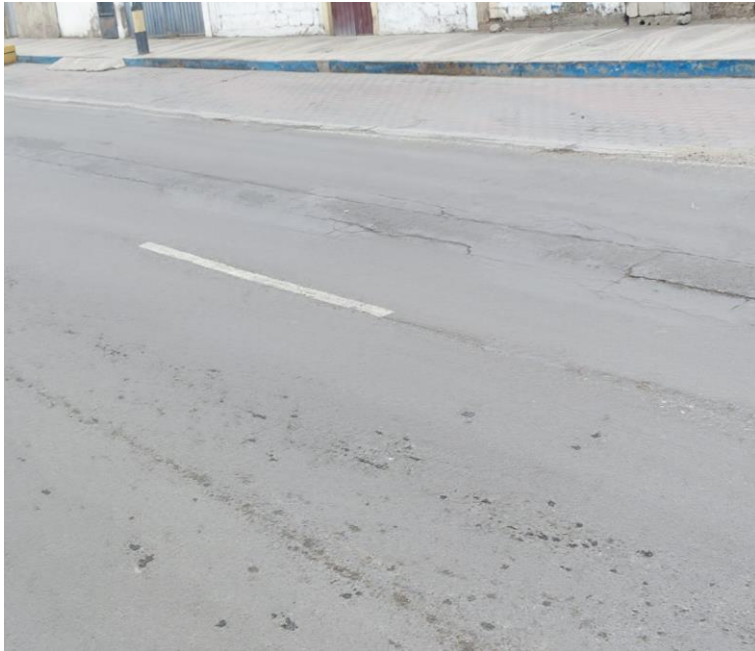
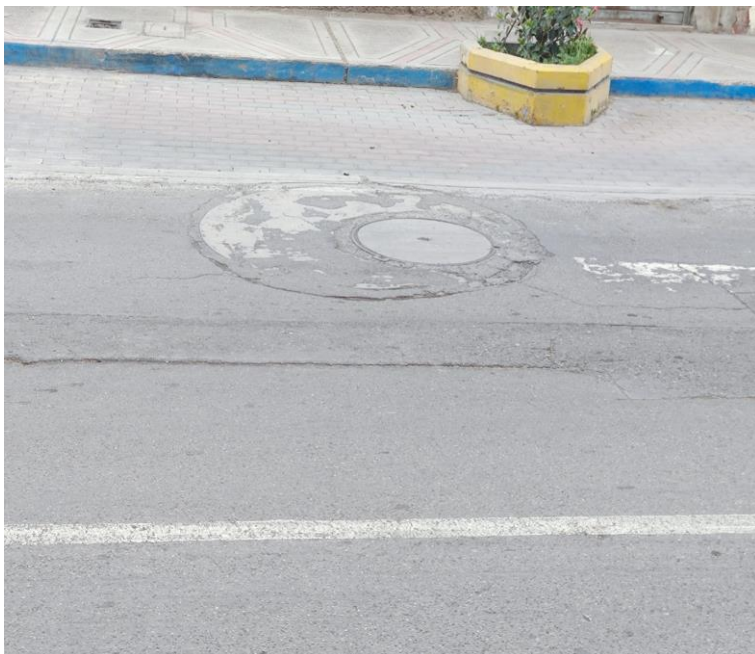
MUESTRA M20 – TRAMO DE SUBIDA KM 0+700:

Nota. En la muestra 20 encontraron fallas como piel de cocodrilo, agrietamiento en bloque y parcheo encontrando severidades baja, media y alta.

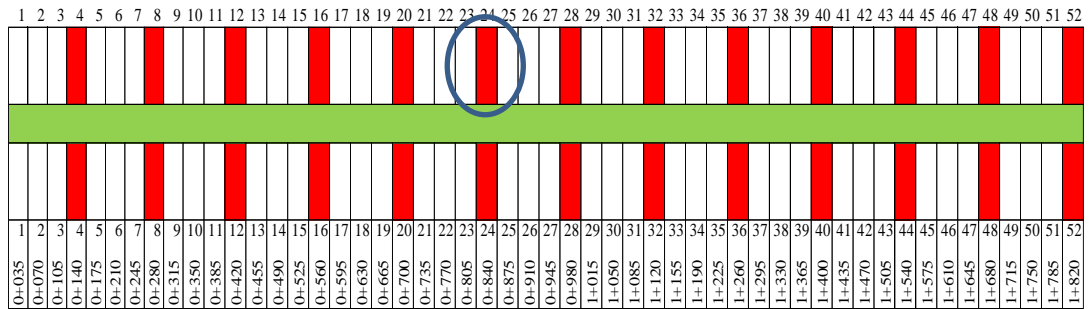
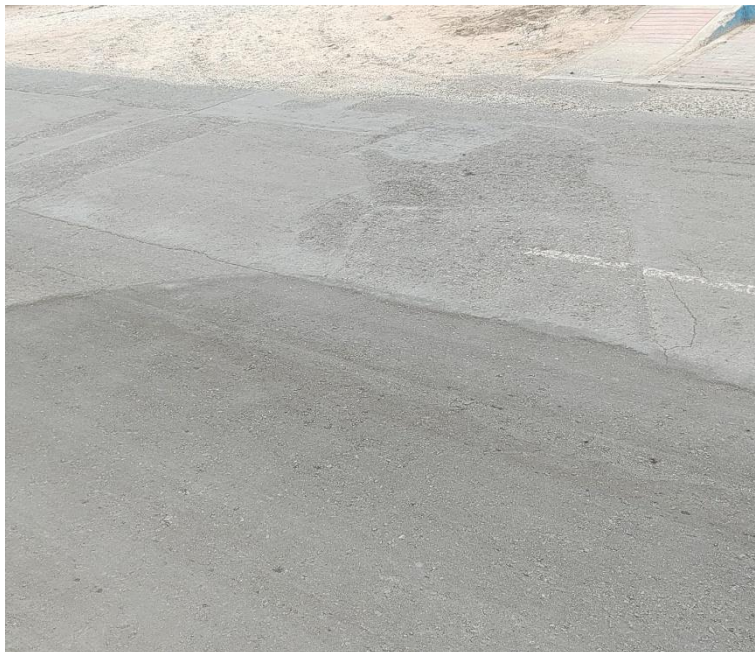
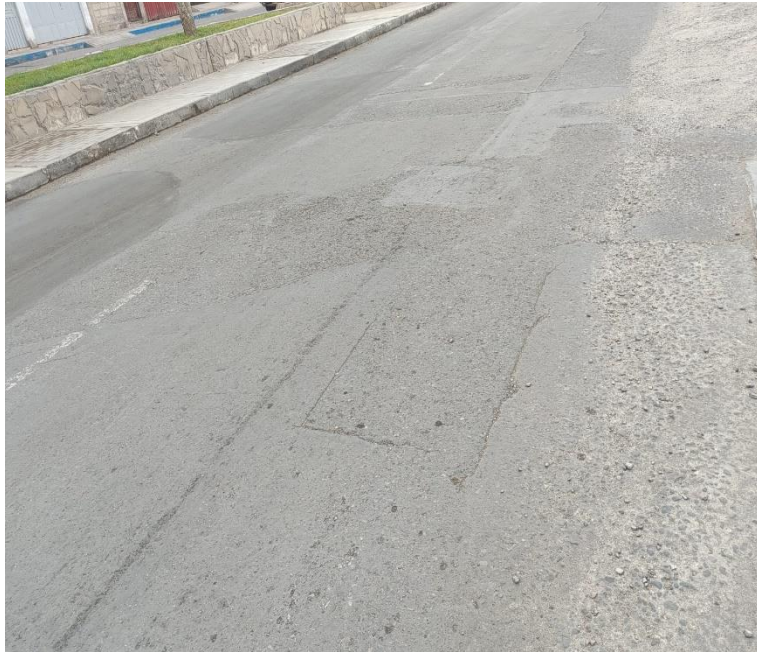
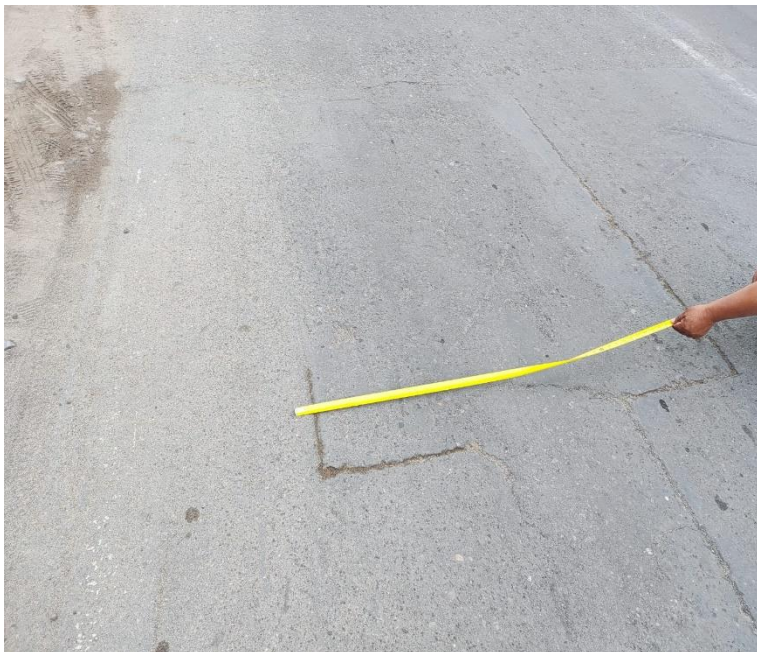
MUESTRA M24 – TRAMO DE SUBIDA KM 0+840:

Nota. En la muestra 24 se encontraron fallas como exudación, agrietamiento en bloque, grieta de borde, parcheo y desprendimiento de agregados, considerando severidades baja y media.

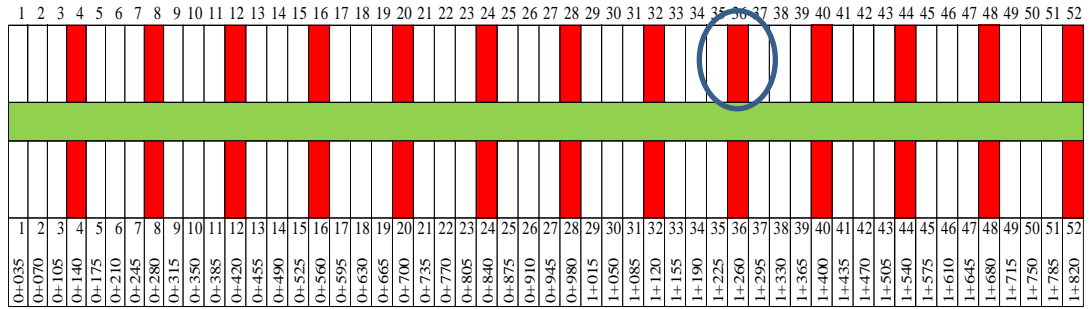
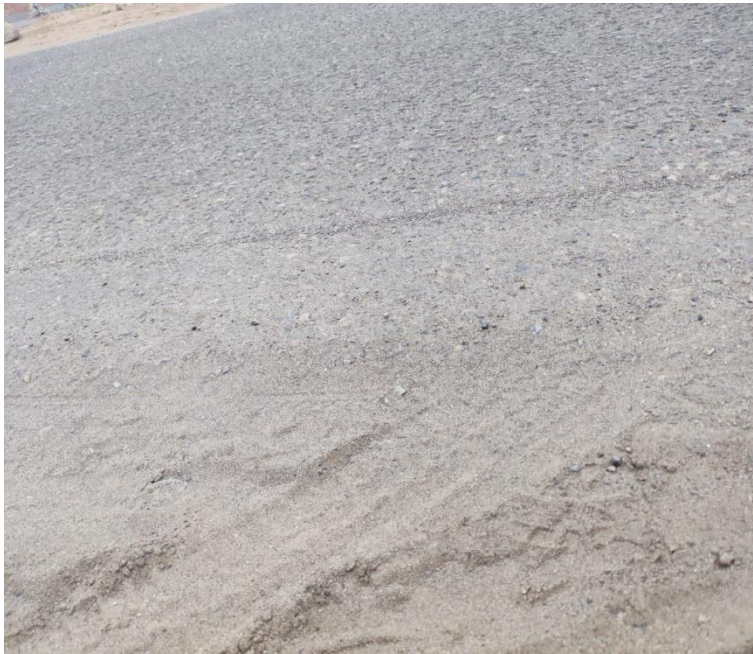
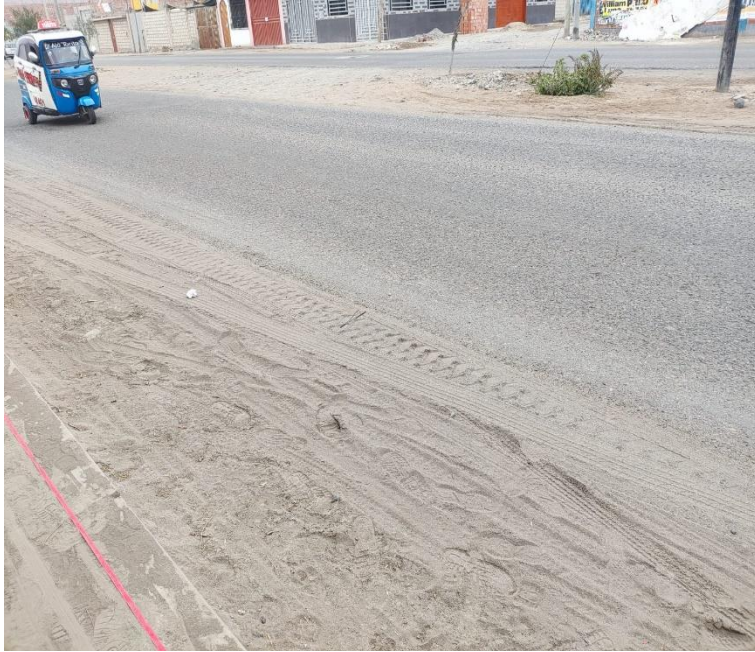
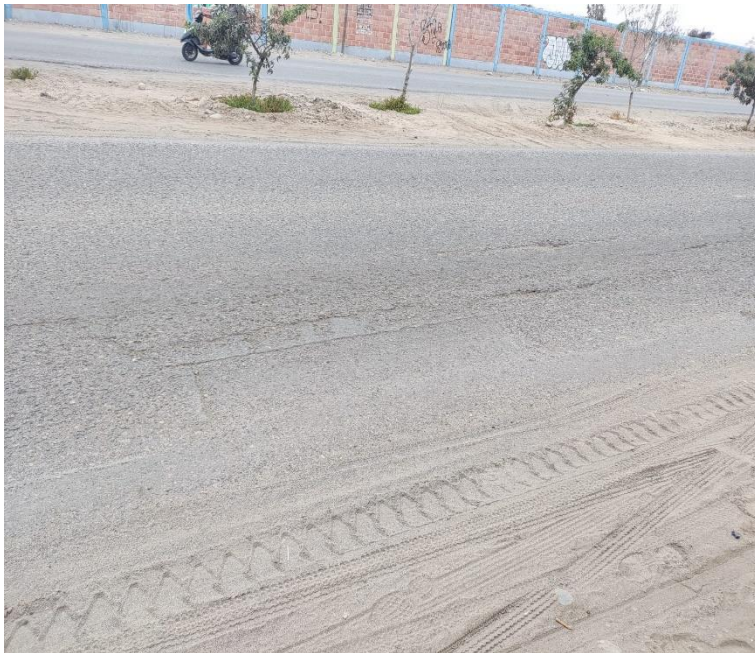
MUESTRA M36 – TRAMO DE SUBIDA KM 1+260:

Nota. En la muestra 36 se encontraron fallas como abultamientos y desprendimiento de agregados, considerando severidades medias.

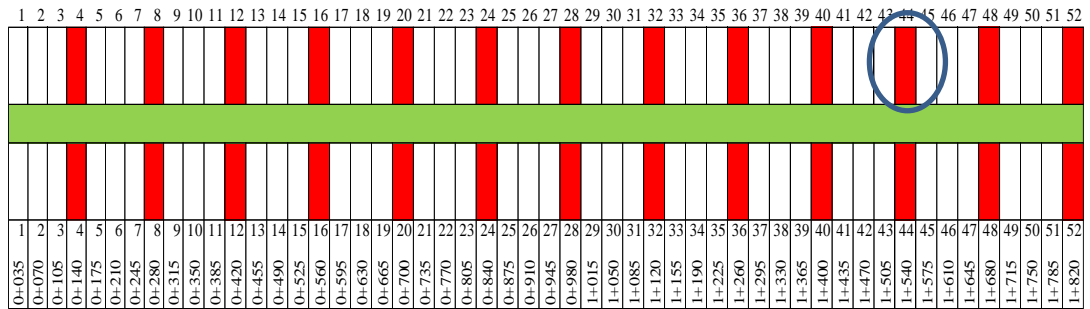
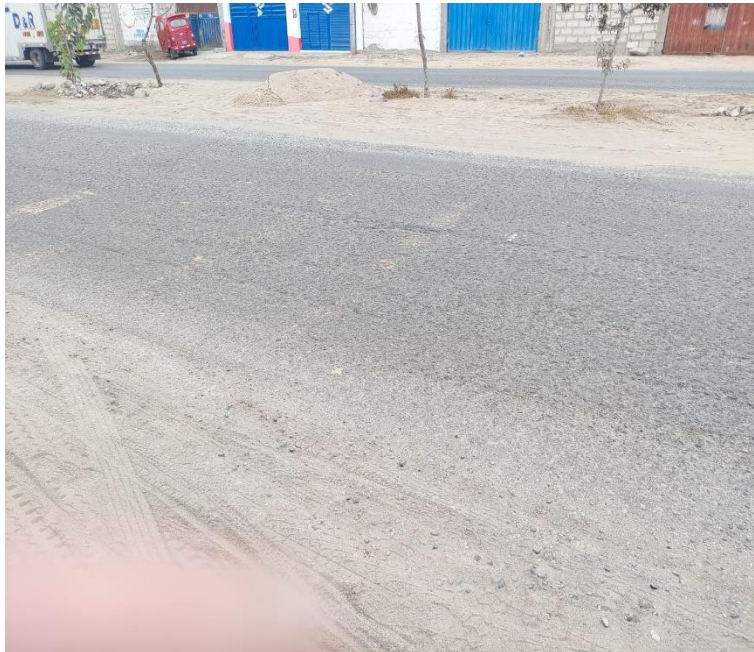
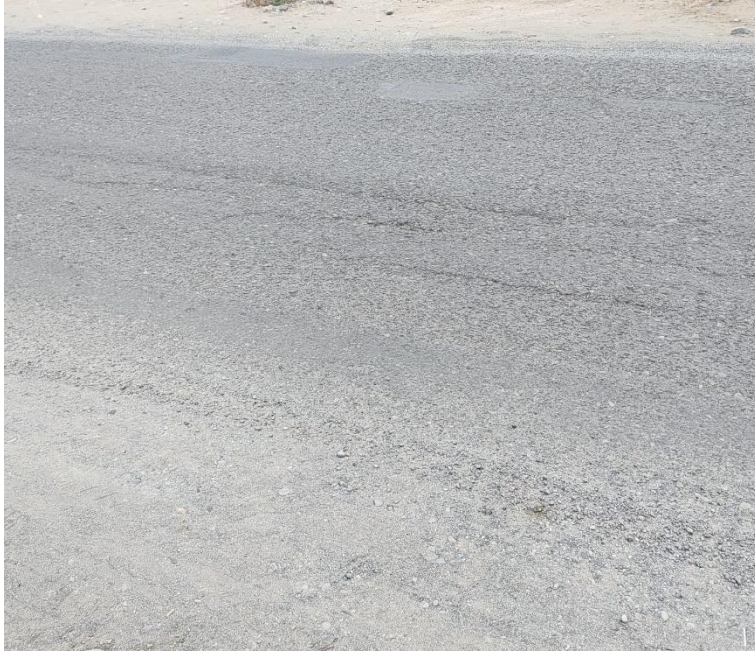
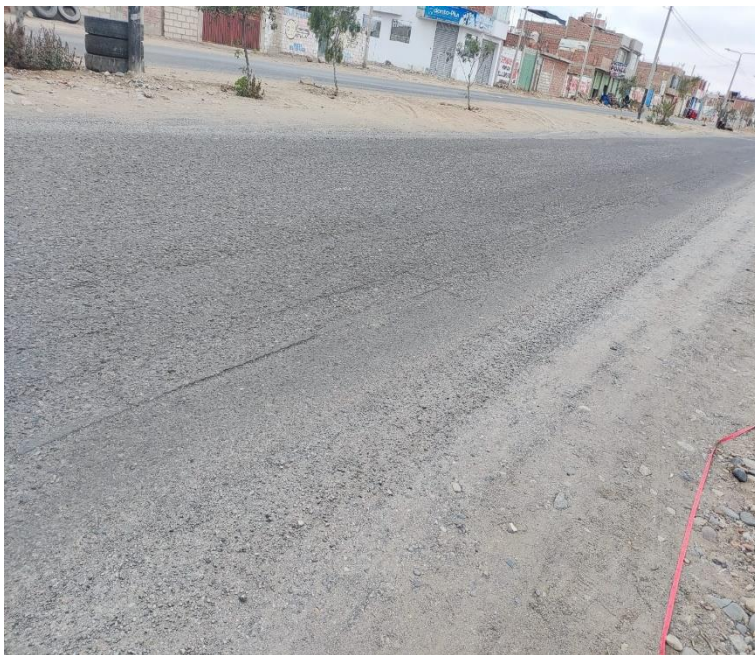
MUESTRA M44 – TRAMO DE SUBIDA KM 1+540:

Nota. En la muestra 44 se encontraron fallas como, grieta longitudinales y transversales, huecos y desprendimiento de agregados, considerando severidades baja y media.

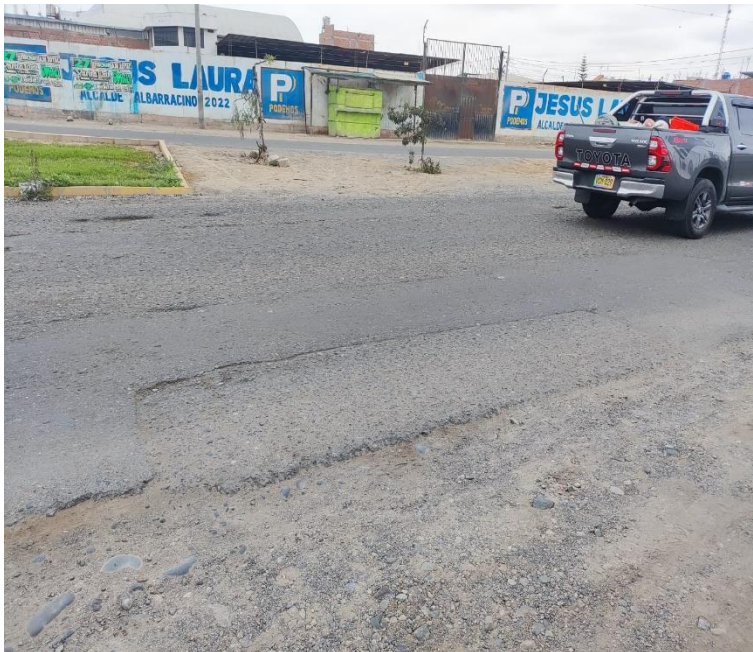
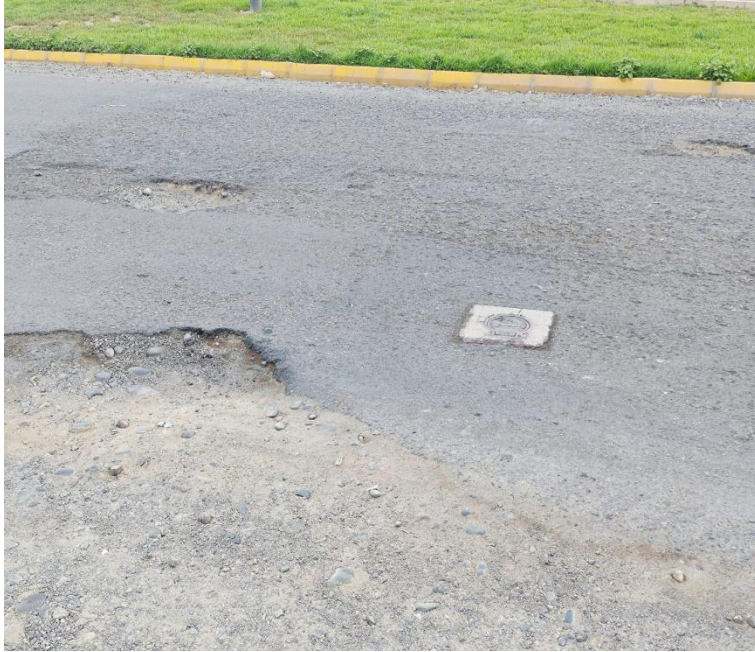
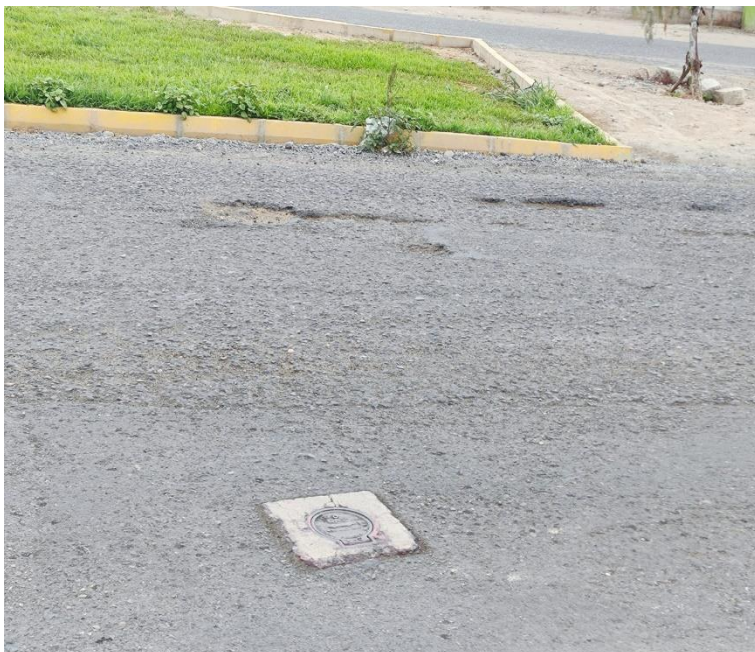
MUESTRA M52 – TRAMO DE SUBIDA KM 1+820:

Nota. En la muestra 52 se evaluaron fallas como parcheo, huecos y desprendimiento de agregados, considerando severidades medias.

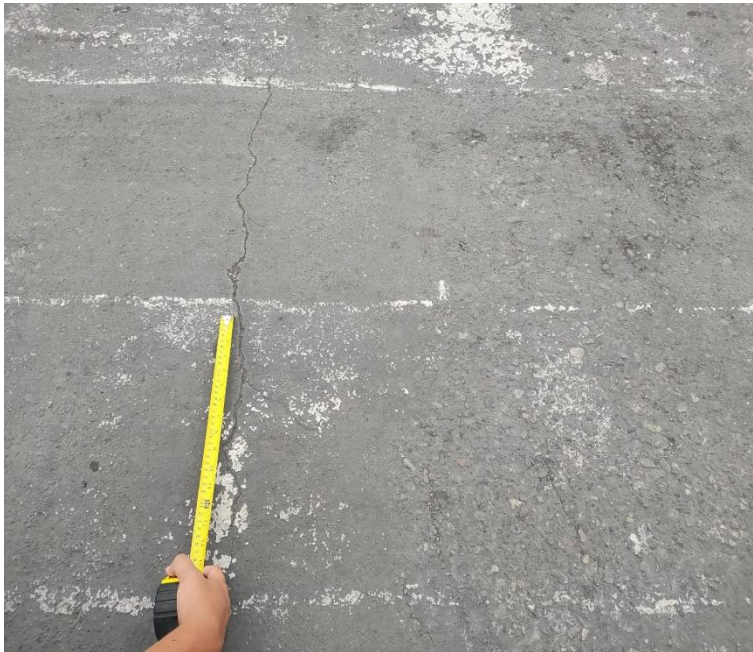
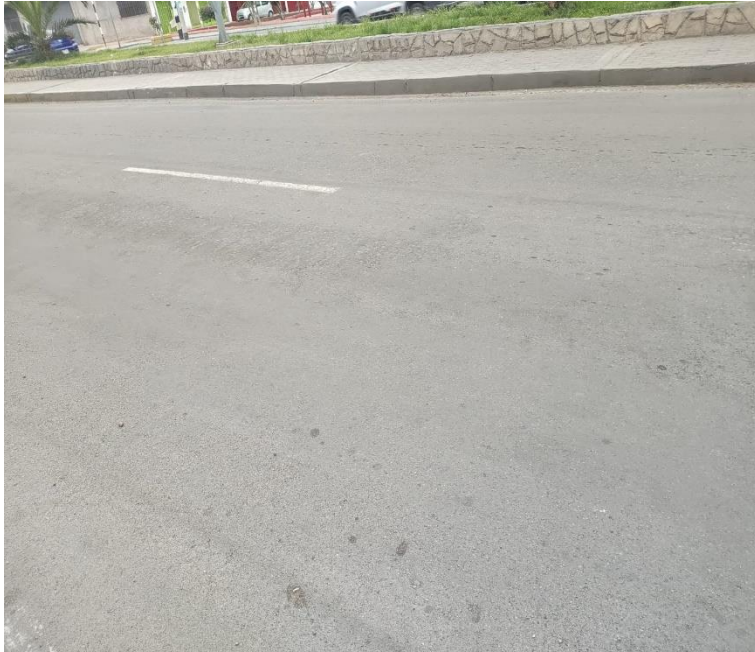
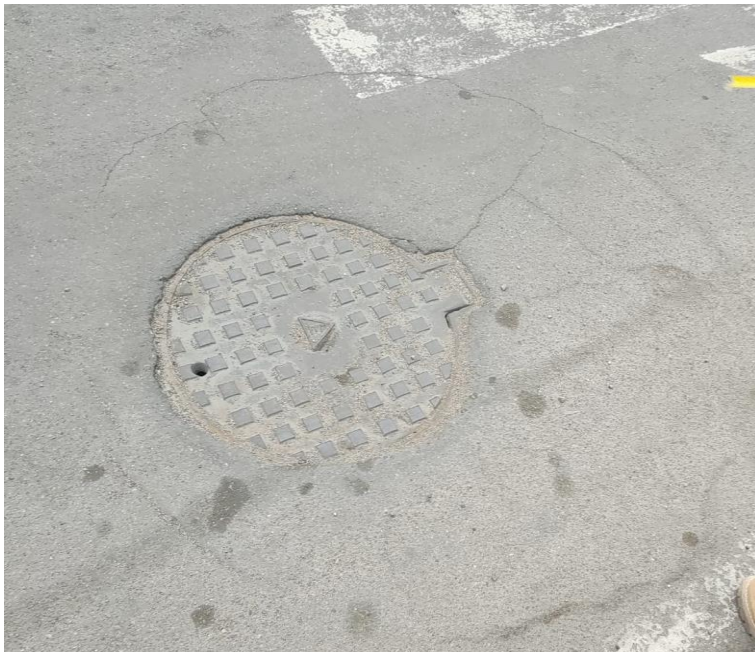
Nota. En la muestra 8 se encontraron fallas como exudación, grietas longitudinales y transversales, y desprendimiento de agregados, considerando severidades bajas.

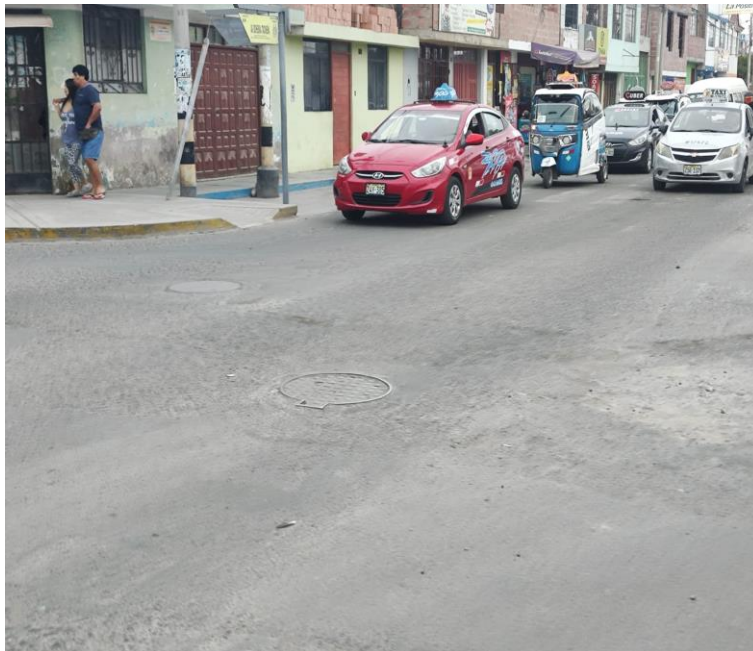
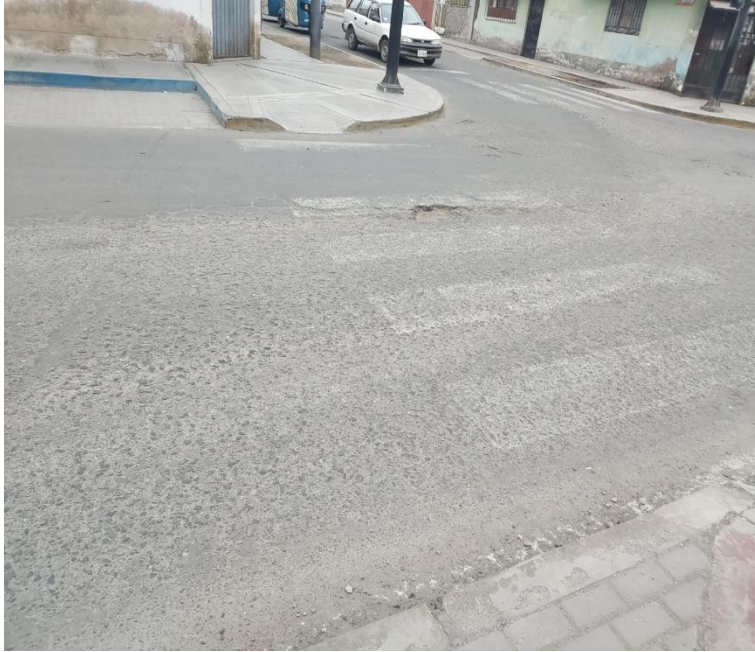
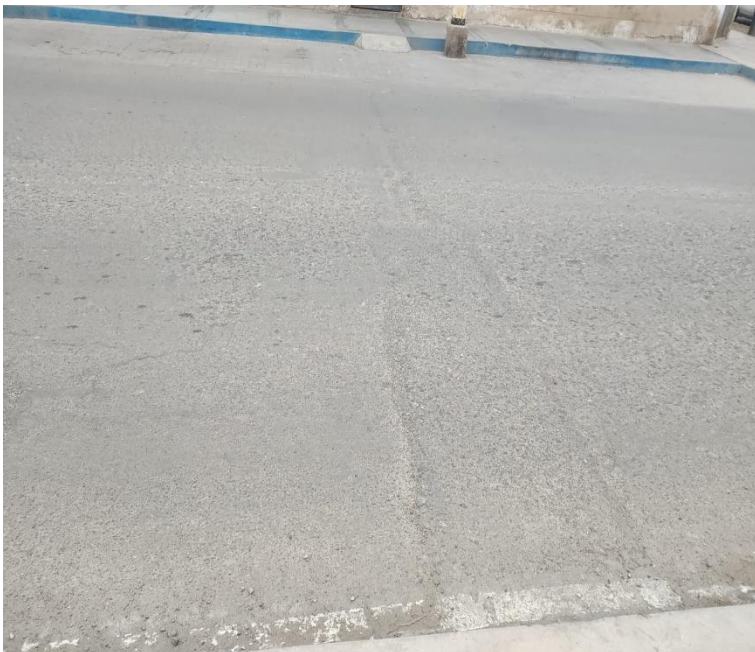
MUESTRA M12 – TRAMO DE BAJADA KM 0+420:

Nota. En la muestra 12 se encontraron fallas como piel de cocodrilo, parcheo, huecos y desprendimiento de agregados, considerando severidades baja, media y alta.

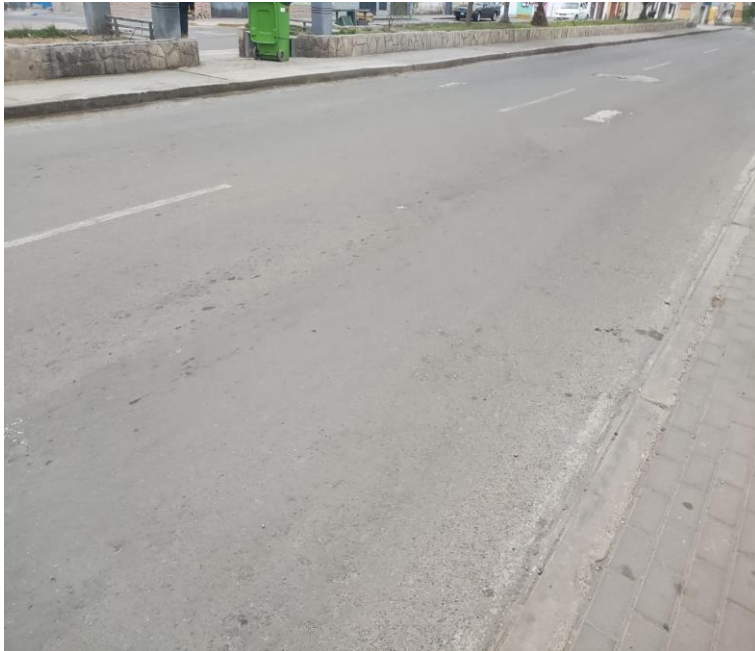
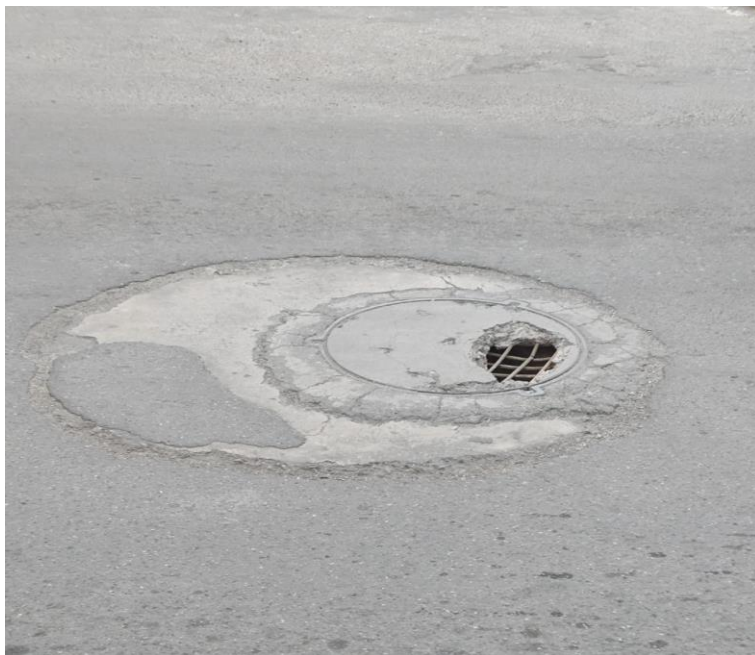
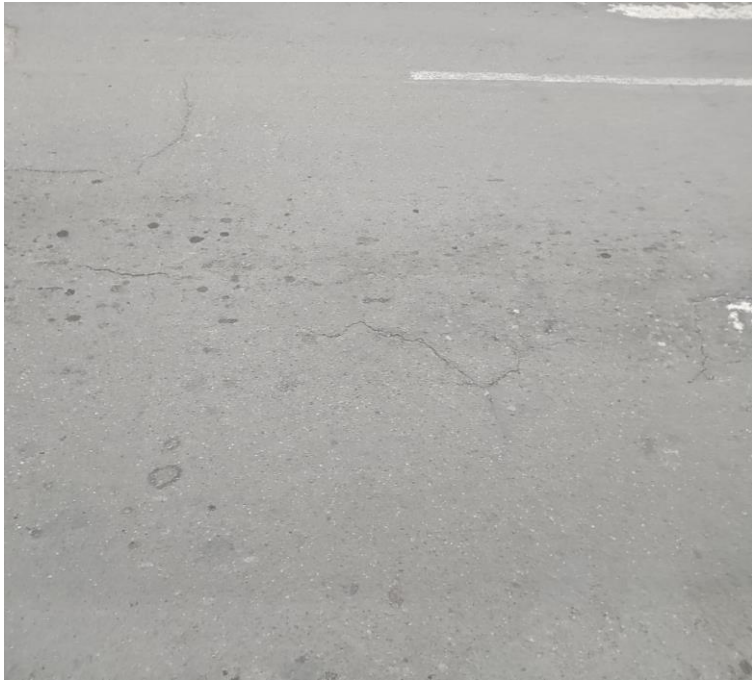
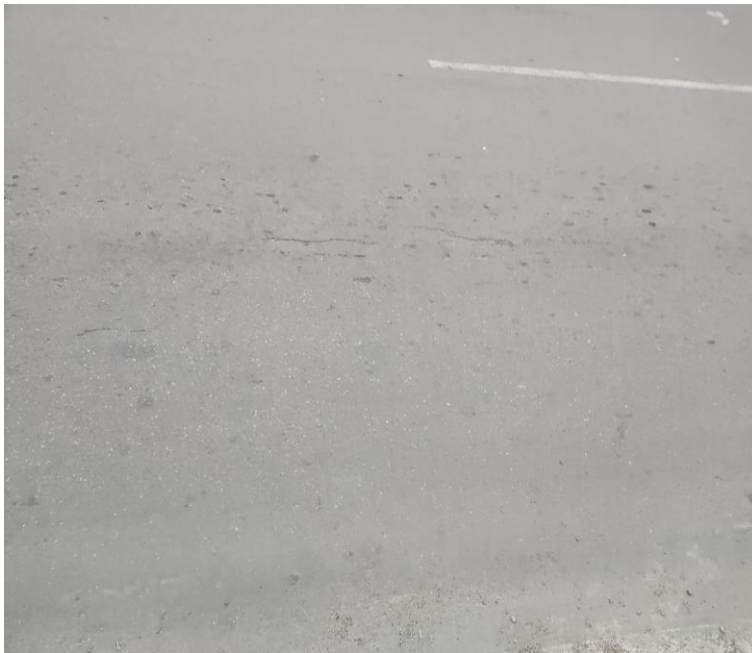
MUESTRA M16 – TRAMO DE BAJADA KM 0+560:

Nota. En la muestra 16 se encontraron fallas como exudación, grietas longitudinales y transversales, parcheo, hueco y desprendimiento de agregados, considerando severidades baja y media.
