“ANÁLISIS DEL ESTADO DE CONSERVACIÓN DEL
PAVIMENTO FLEXIBLE, APLICANDO EL MÉTODO
PAVEMENT CONDITION INDEX (PCI), DE LA
AVENIDA BOHEMIA TACNEÑA, TRAMO:
ÓVALO LA CULTURA - ÓVALO
TARAPACÁ – TACNA, 2023”

TESIS

**ANEXO 02: PANEL FOTOGRÁFICO
TRAMOS DE SUBIDA (AV. BOHEMIA TACNEÑA, IZQUIERDA)**

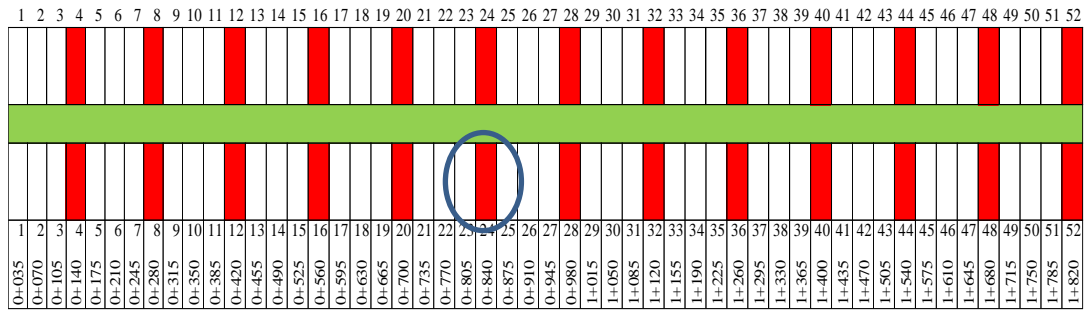
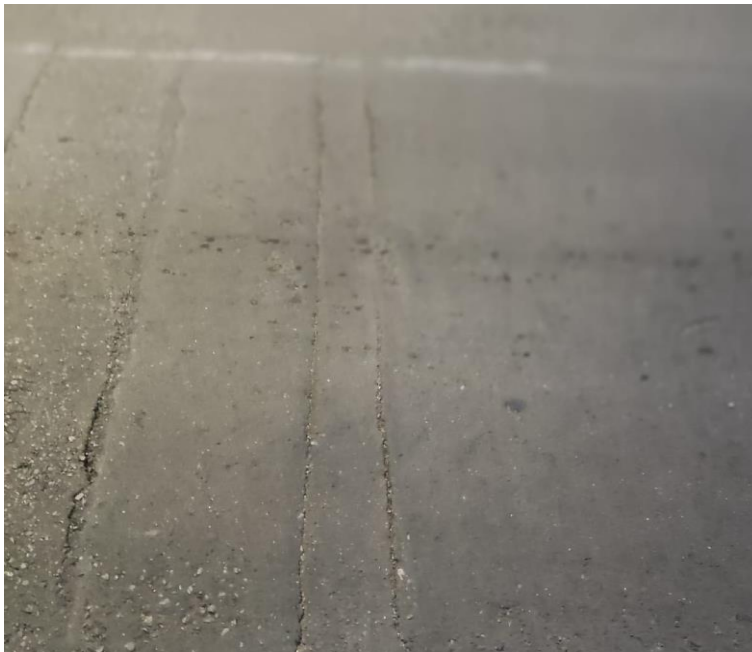
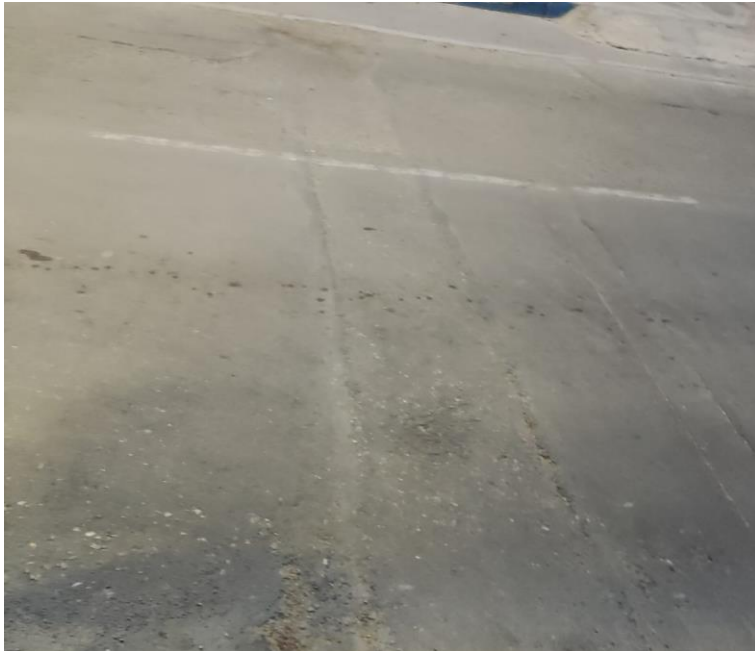
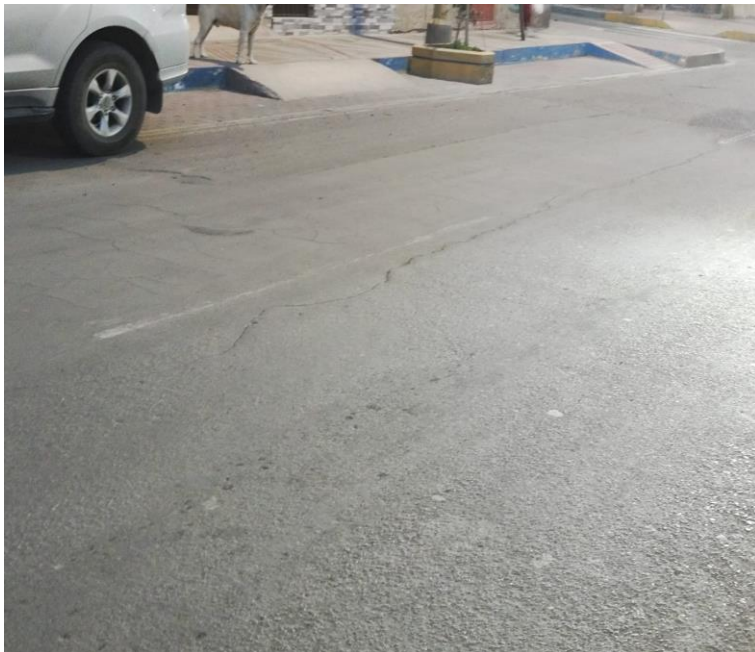
MUESTRA M24 – TRAMO DE BAJADA KM 0+840:

Nota. En la muestra 24 se encontraron fallas como grietas longitudinales y transversales, parcheos y desprendimiento de agregados, considerando severidades baja y media.

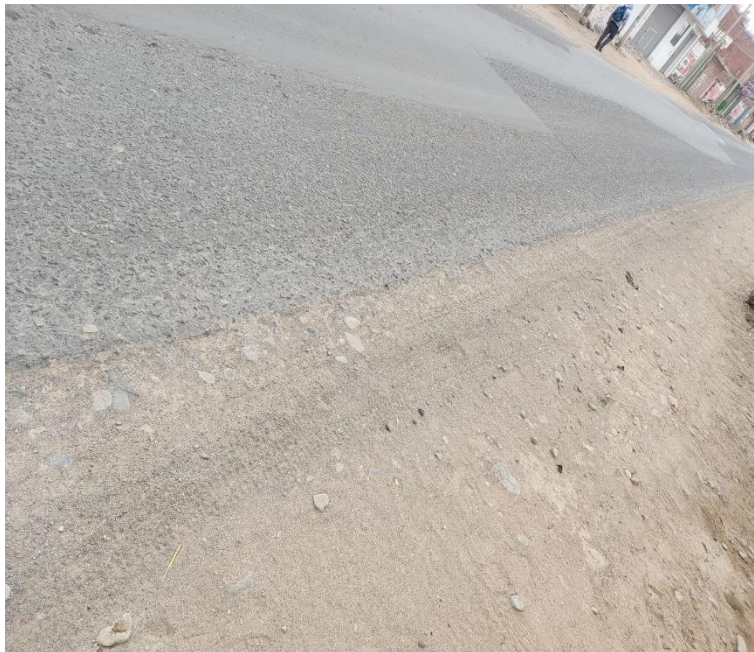
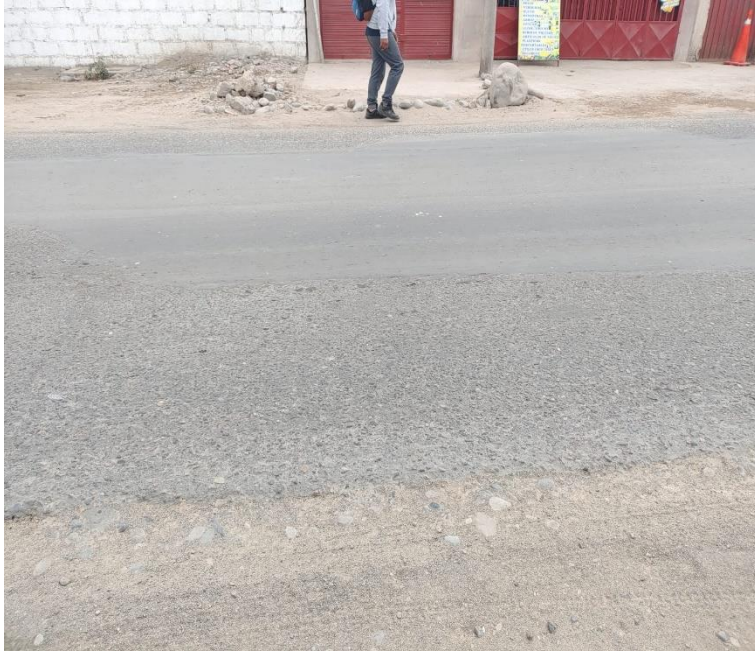
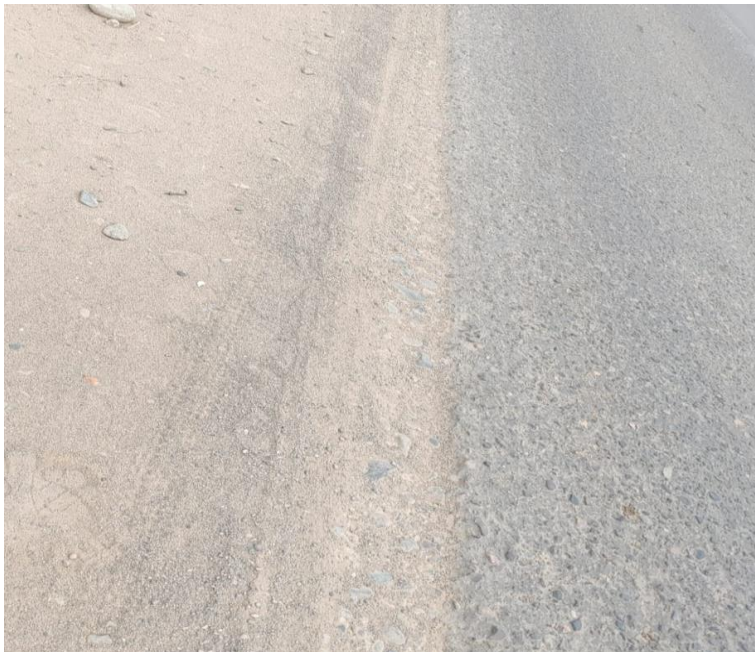
Nota. En la muestra 48 se encontraron fallas como parcheo y desprendimiento de agregados, considerando severidades baja, media y alta.

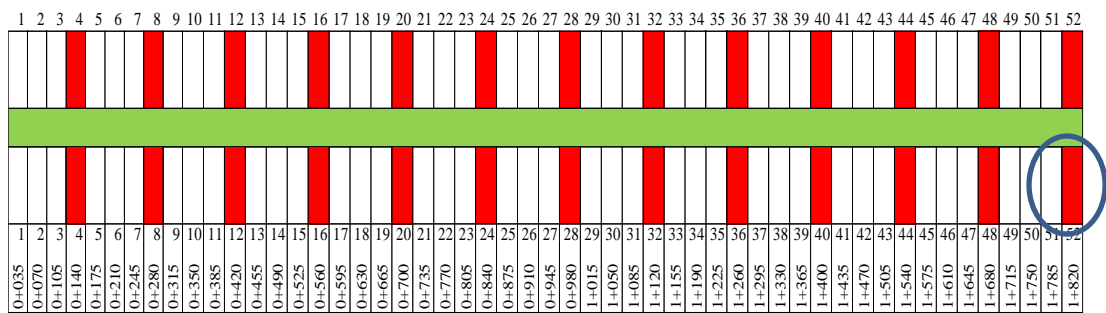
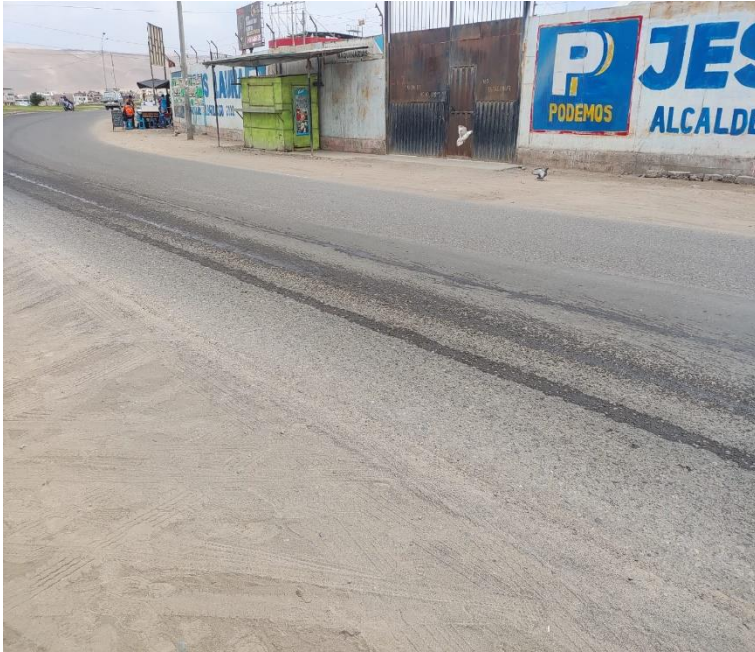
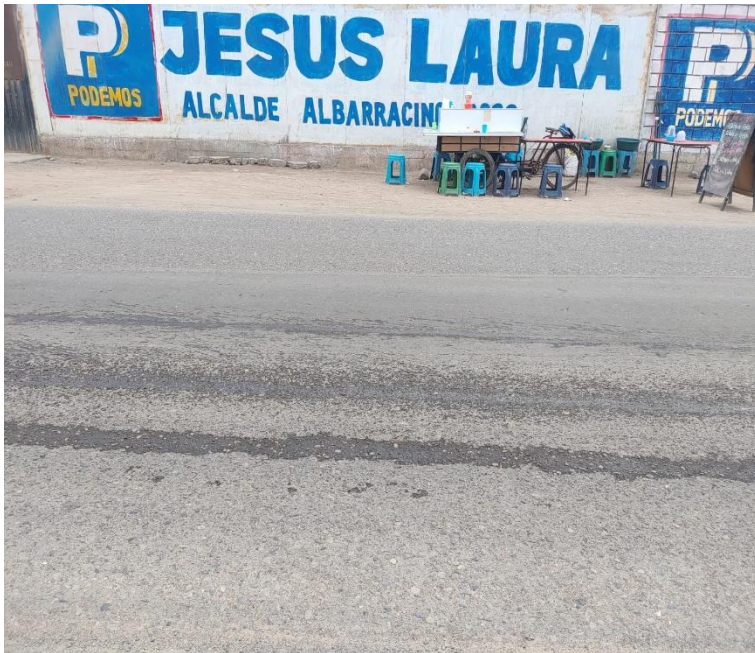
MUESTRA M52 – TRAMO DE BAJADA KM 1+820:

Nota. En la muestra 52 se evaluaron fallas como parcheo y desprendimiento de agregados, considerando severidades baja, media y alta.
