**UNIVERSIDAD NACIONAL JORGE BASADRE GROHMANN**

**EVALUACIÓN DE TRANSITABILIDAD VIAL Y  
PROPUESTA DE MANTENIMIENTO EN LA  
AVENIDA CAPLINA, TACNA-2025**

**TESIS**

“EVALUACIÓN DE TRANSITABILIDAD VIAL Y PROPUESTA DE  
MANTENIMIENTO EN LA AVENIDA CAPLINA, TACNA-2025”

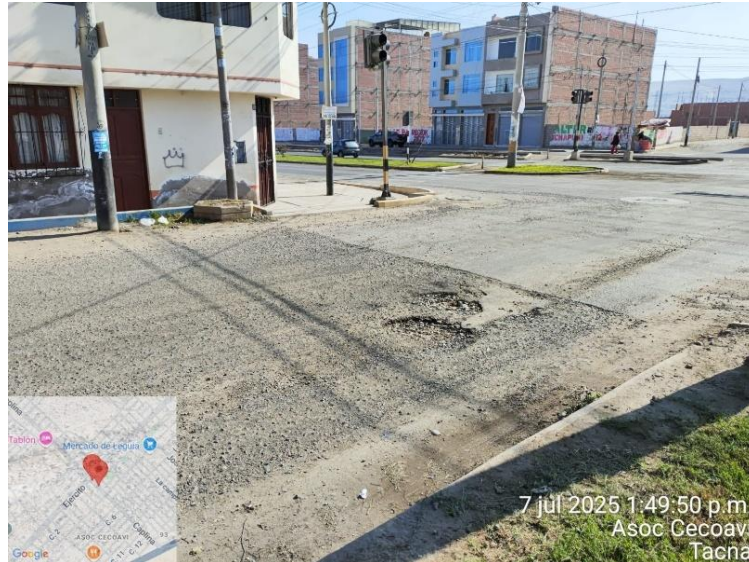
**Figura 2**

*Presencia de huecos en la Av. Caplina.*

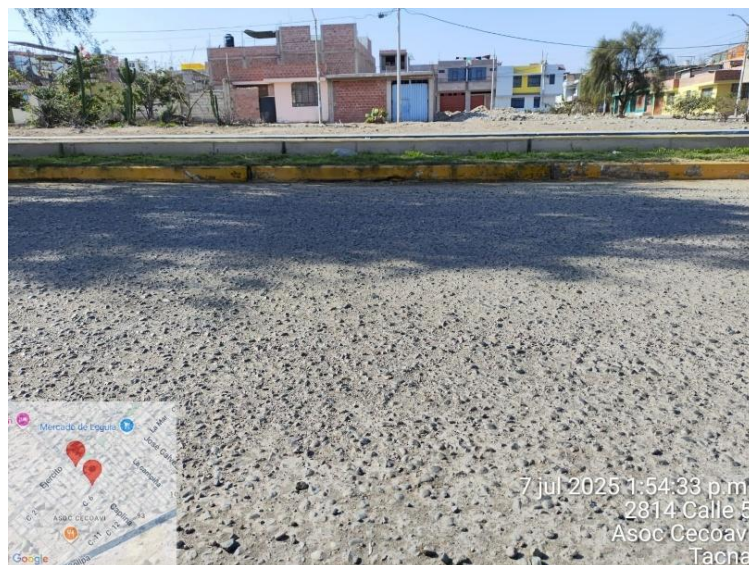
**Figura 3**

*Presencia de desgaste en la Av. Caplina.*

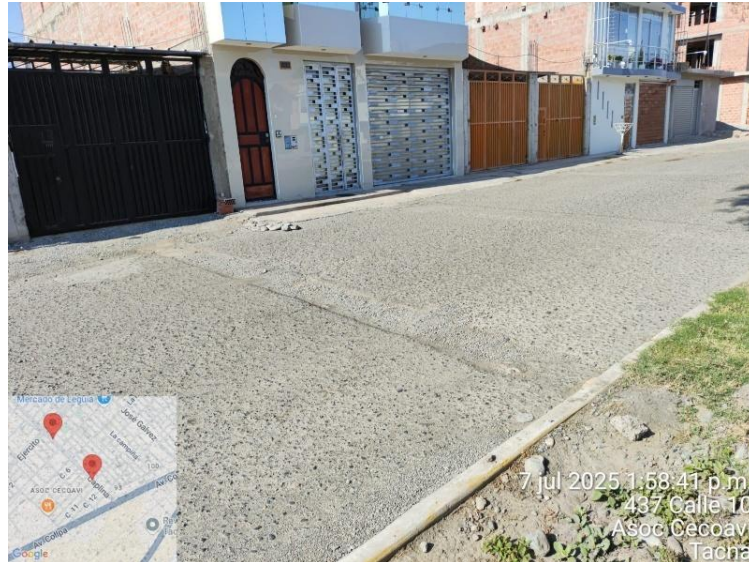
## Figura 4

*Presencia de baches en la Av. Caplina.*

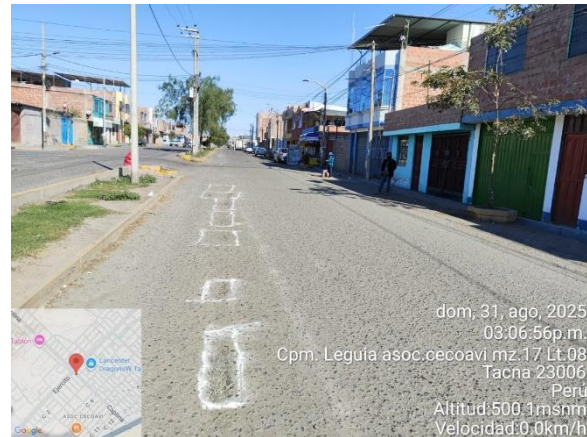
## Figura 5

*Identificación de fallas en muestras de la zona de estudio.*

*Nota.* Cada muestra de estudio muestra las fallas identificadas y su grado de severidad mediante una inspección visual. *Fuente:* Elaboración propia.

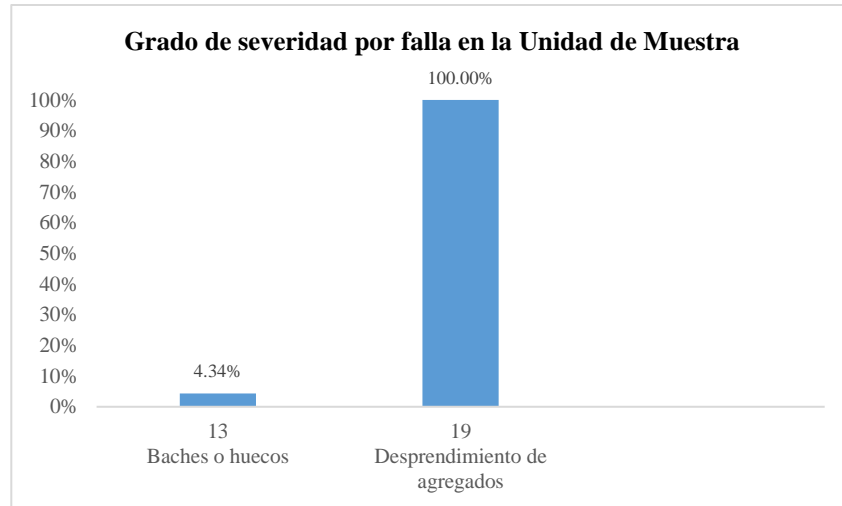
**Figura 10**

*Grado de severidad en la unidad de muestra UM-02, calzada derecha*

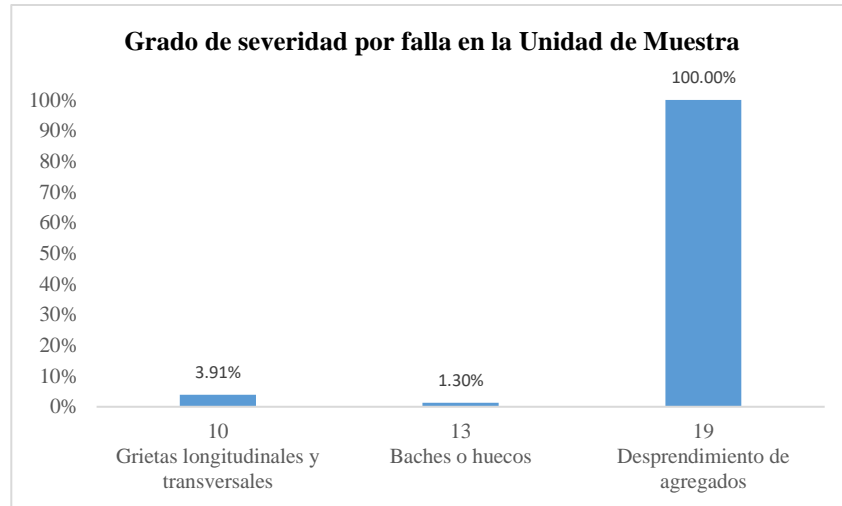
**Figura 11**

*Grado de severidad en la unidad de muestra UM-04, calzada derecha*

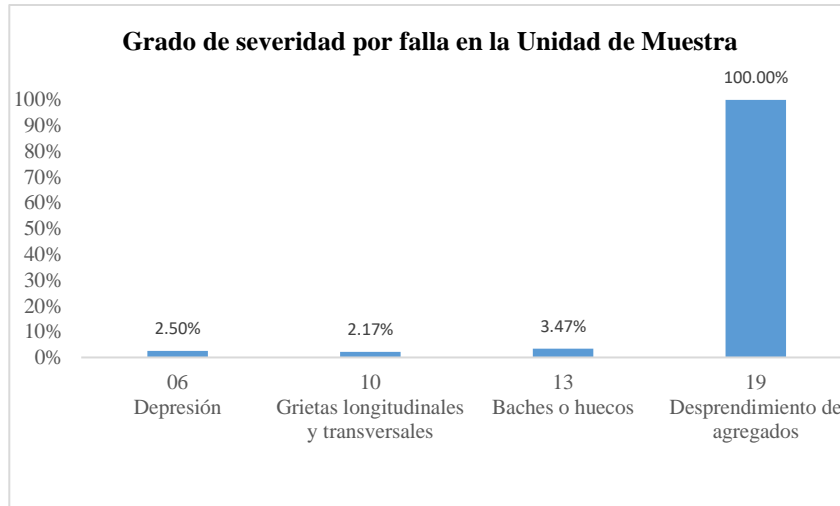
**Figura 12**

*Grado de severidad en la unidad de muestra UM-06, calzada derecha*

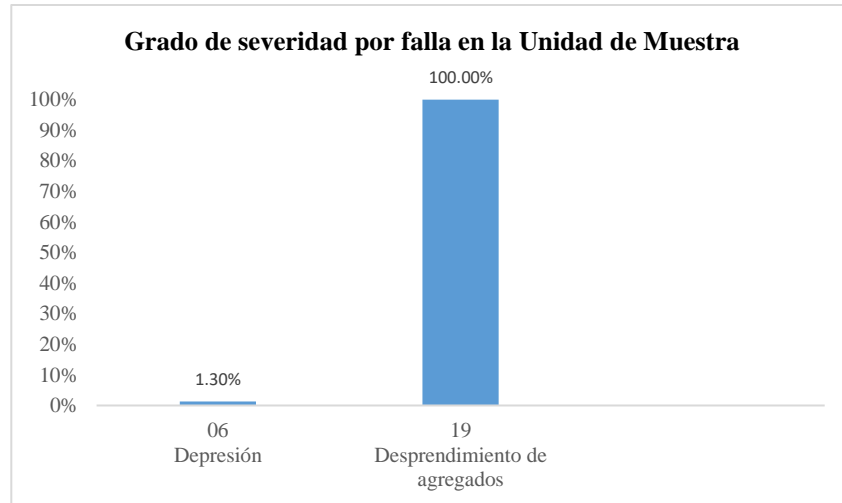
**Figura 13**

*Grado de severidad en la unidad de muestra UM-08, calzada derecha*

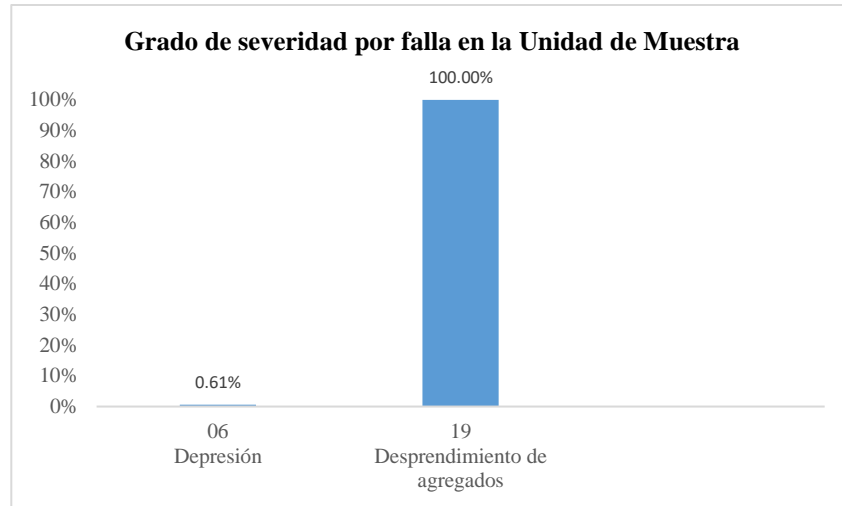
**Figura 14**

*Grado de severidad en la unidad de muestra UM-10, calzada derecha*

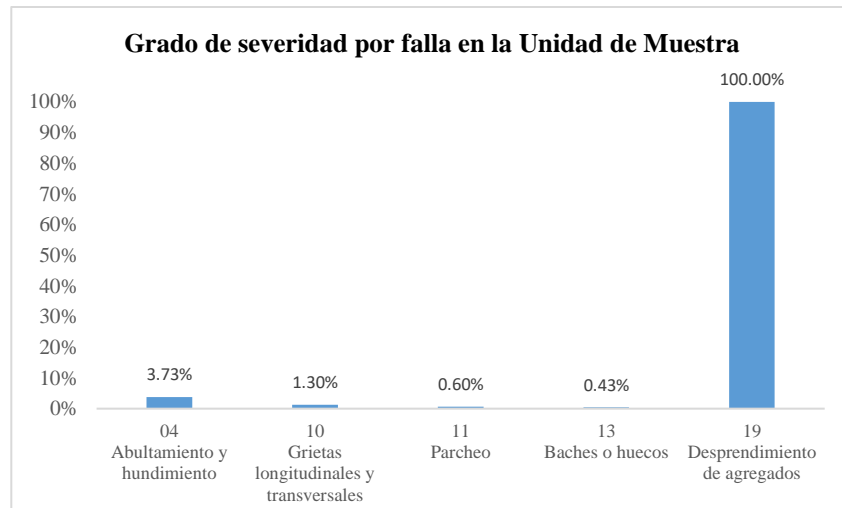
**Figura 15**

*Grado de severidad en la unidad de muestra UM-12, calzada derecha*

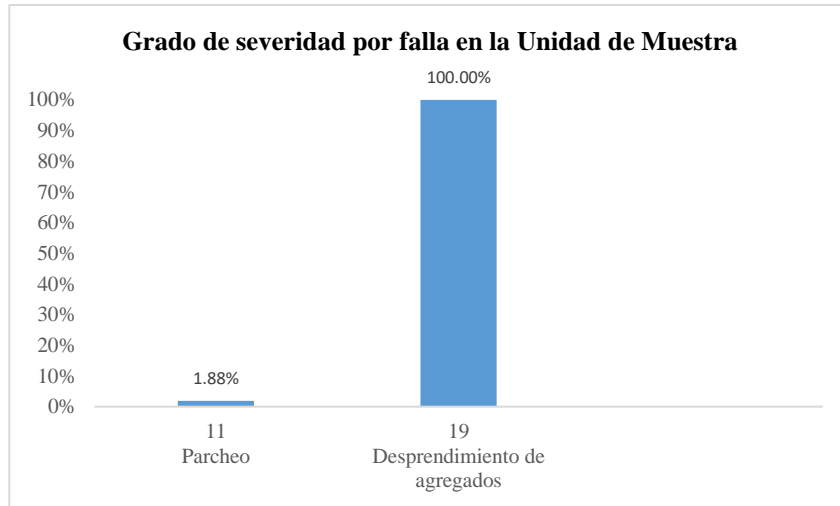
## Figura 16

Grado de severidad en la unidad de muestra UM-14, calzada derecha

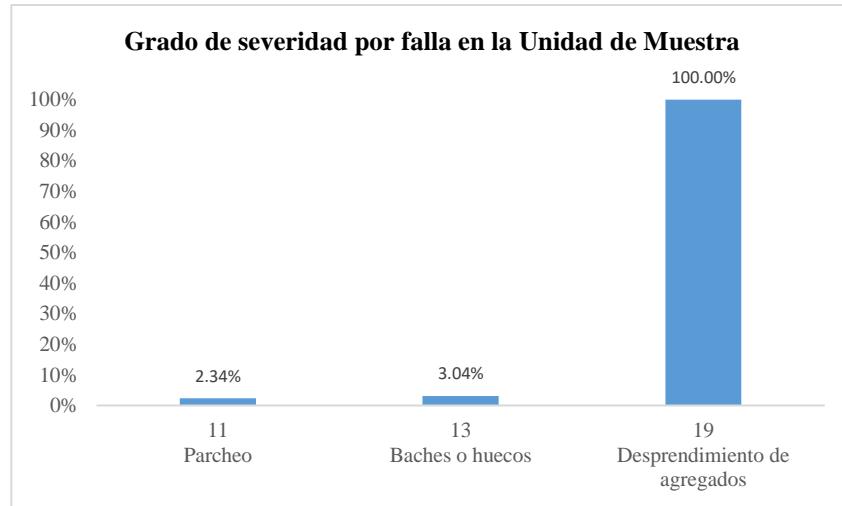
**Figura 17**

*Grado de severidad en la unidad de muestra UM-16, calzada derecha*

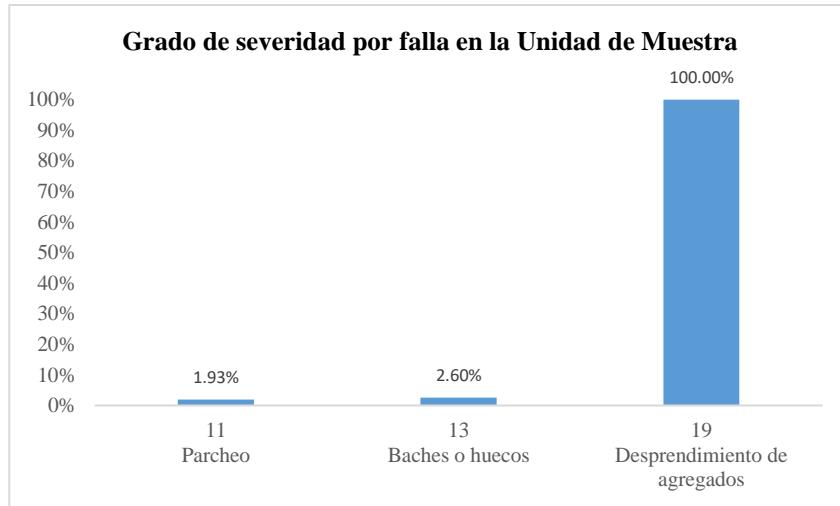
## Figura 18

Grado de severidad en la unidad de muestra UM-18, calzada derecha

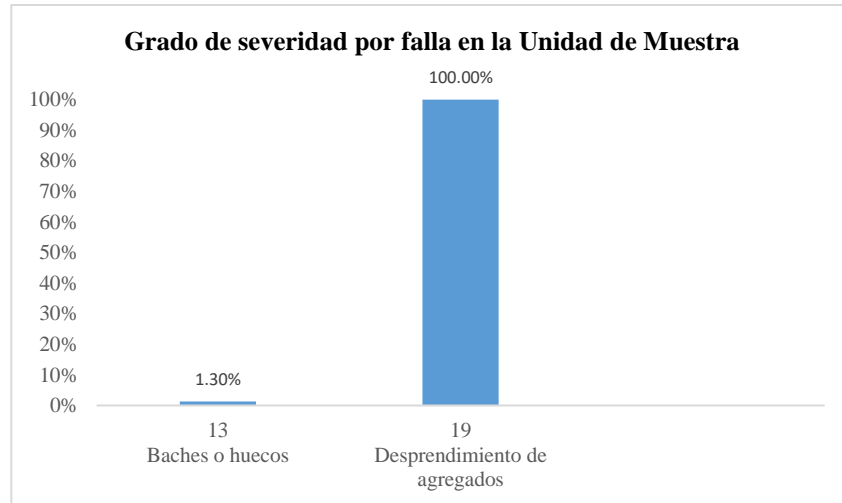
**Figura 19**

*Grado de severidad en la unidad de muestra UM-20, calzada derecha*

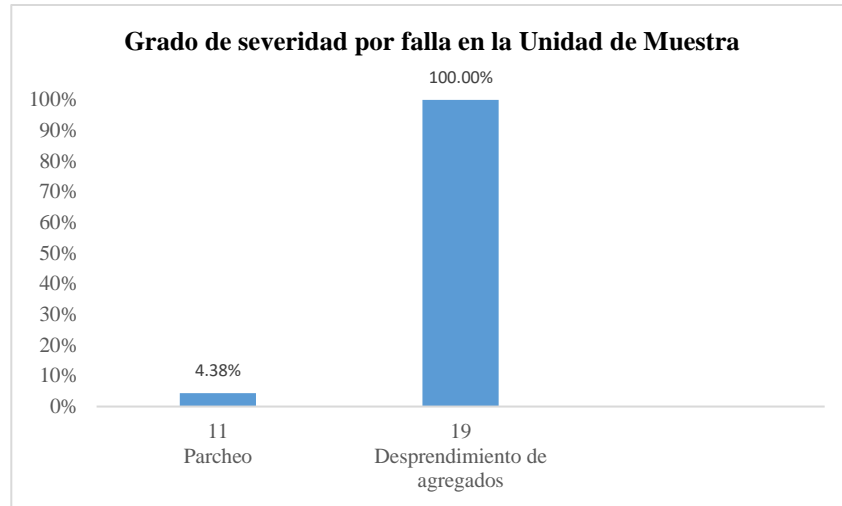
**Figura 20**

*Grado de severidad en la unidad de muestra adicional UM-22, calzada derecha*

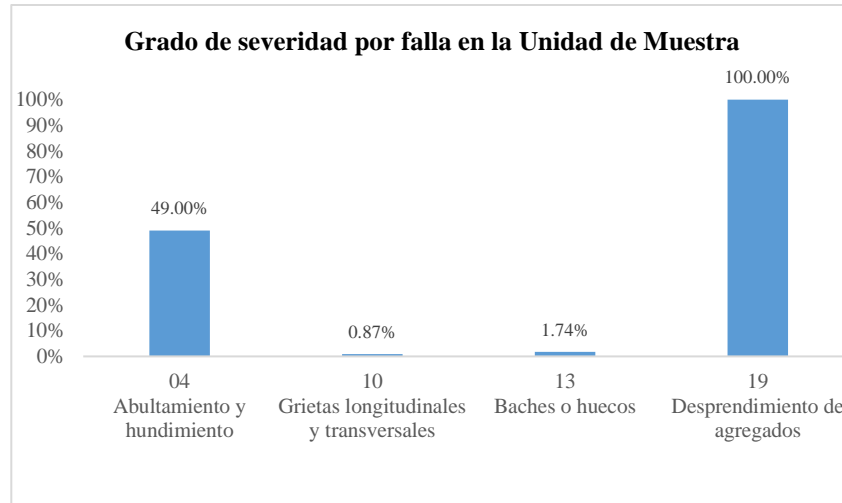
**Figura 21**

*Grado de severidad en la unidad de muestra UM-02, calzada izquierda*

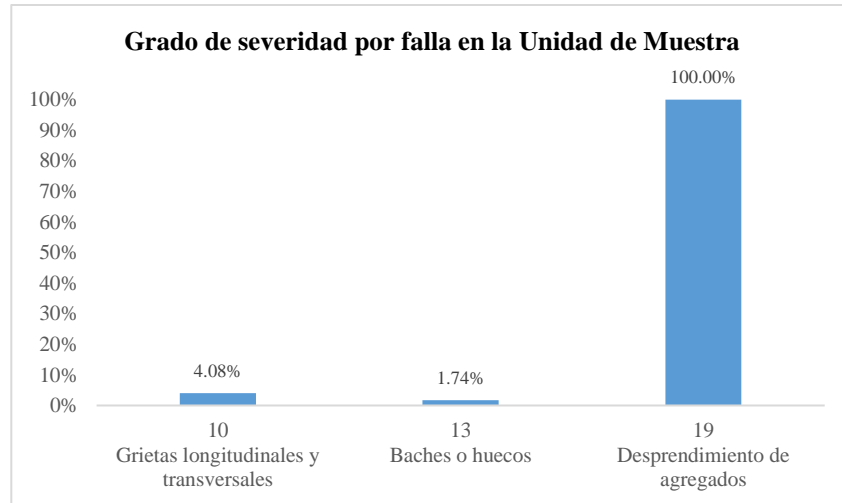
## Figura 22

Grado de severidad en la unidad de muestra UM-04, calzada izquierda

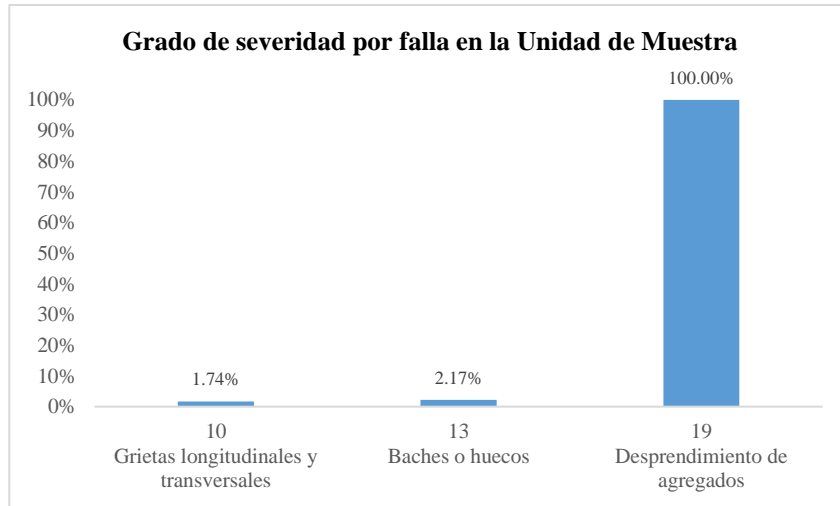
### Figura 23

Grado de severidad en la unidad de muestra UM-06, calzada izquierda

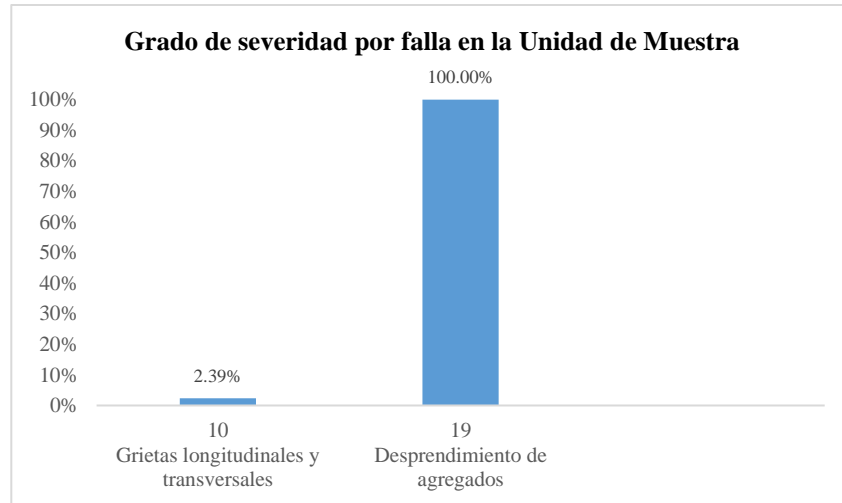
## Figura 24

Grado de severidad en la unidad de muestra UM-08, calzada izquierda

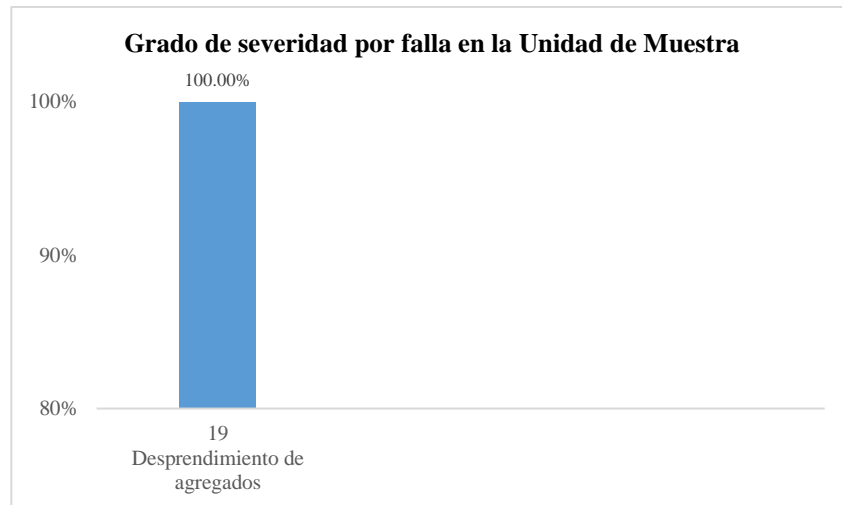
## Figura 25

Grado de severidad en la unidad de muestra UM-10, calzada izquierda

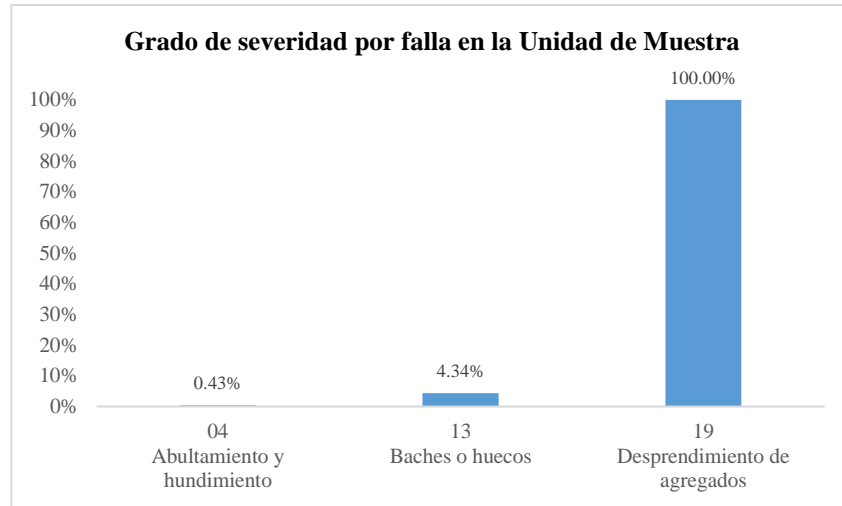
## Figura 26

Grado de severidad en la unidad de muestra UM-12, calzada izquierda

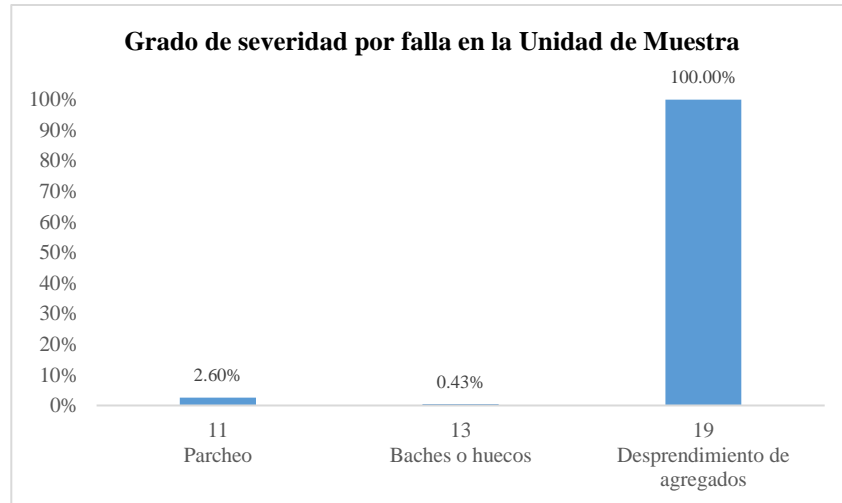
## Figura 27

Grado de severidad en la unidad de muestra UM-14, calzada izquierda

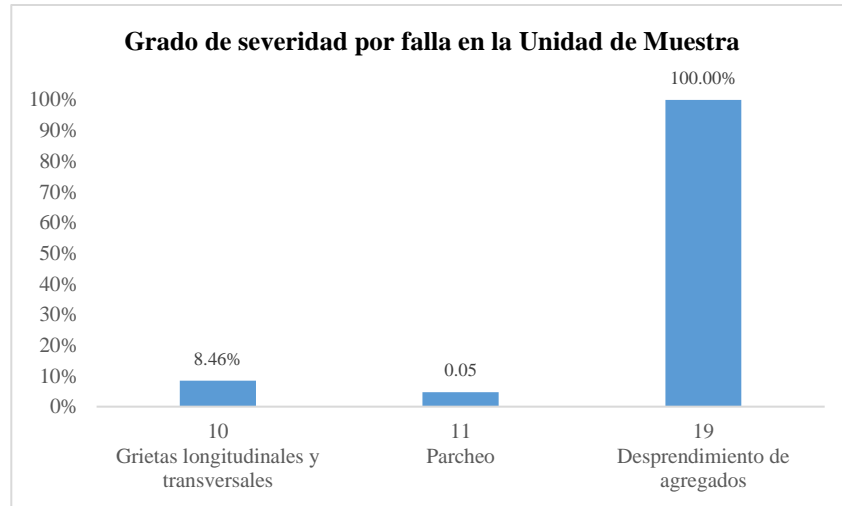
**Figura 28**

*Grado de severidad en la unidad de muestra UM-16, calzada izquierda*

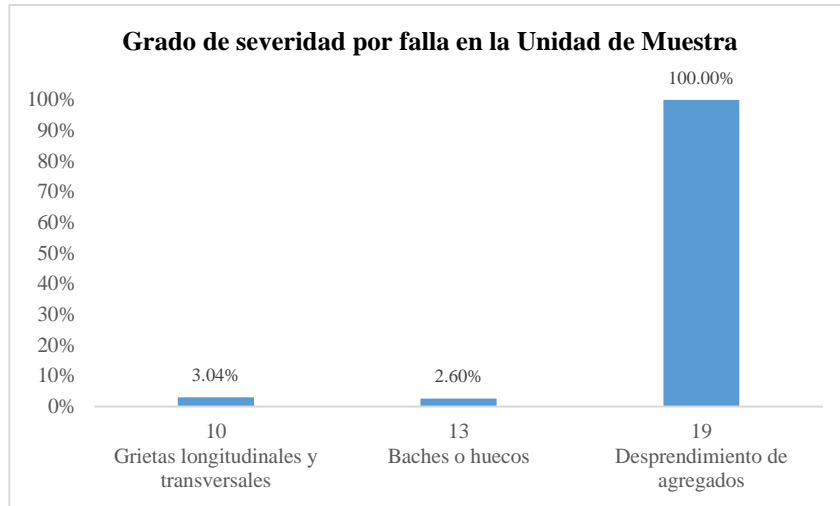
**Figura 29**

*Grado de severidad en la unidad de muestra UM-18, calzada izquierda*

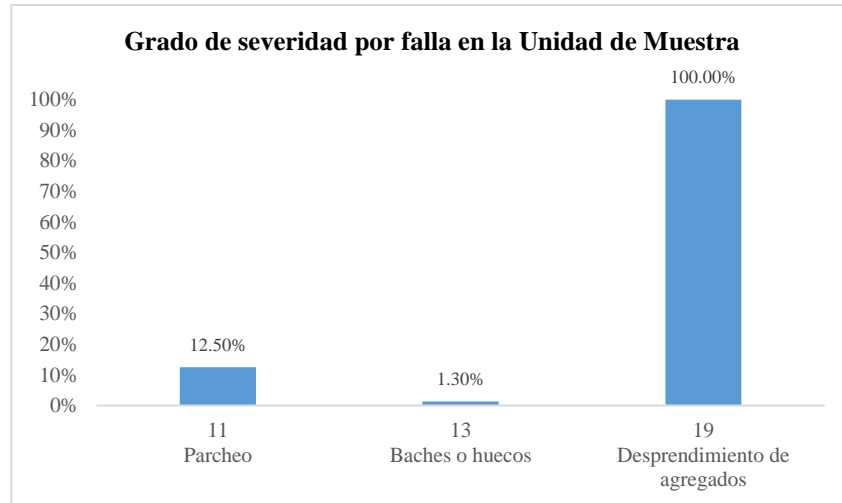
**Figura 30**

*Grado de severidad en la unidad de muestra UM-20, calzada izquierda*

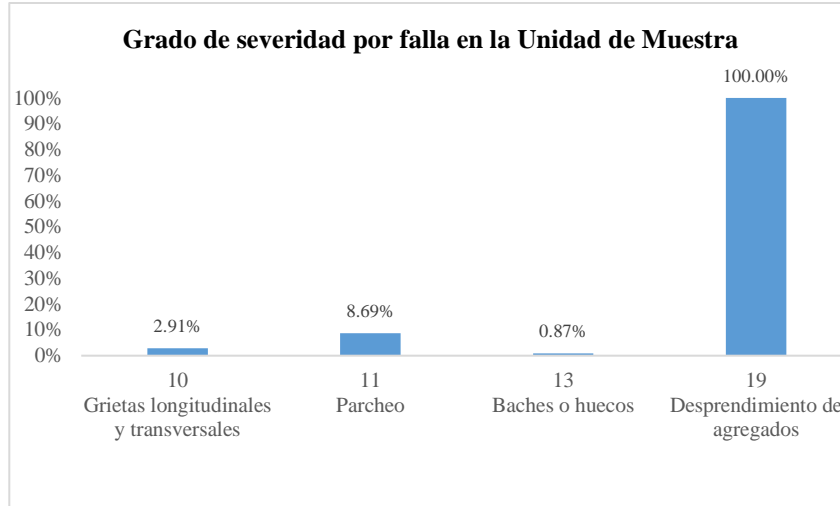
**Figura 31**

*Grado de severidad en la unidad de muestra adicional UM-22, calzada izquierda*

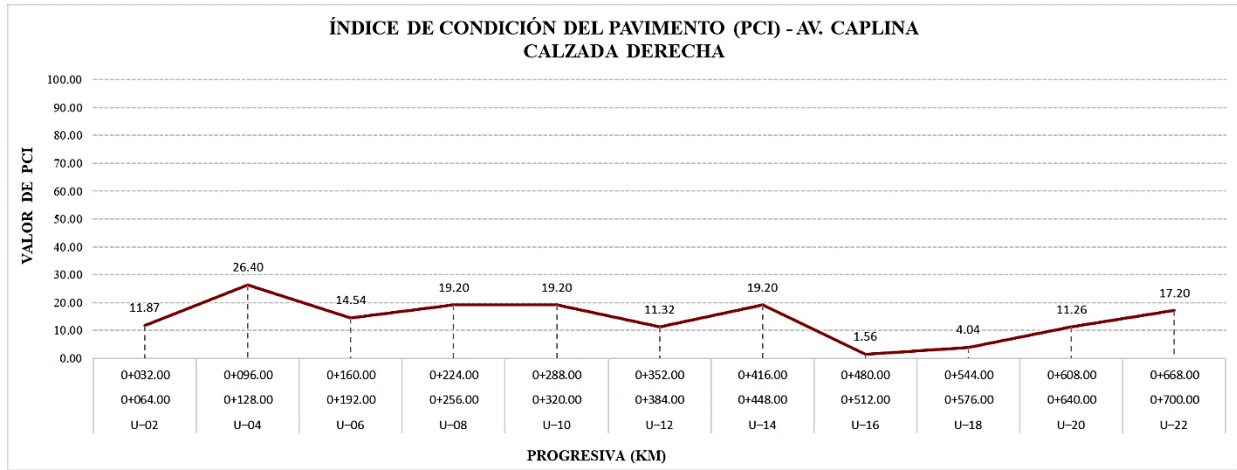
**Tabla 57**

*Nota.* En la gráfica se aprecia la variación de PCI por las progresivas correspondiente a la Av. Caplina donde cómo se puede ver el punto más bajo con un valor de 1.56 que se sitúa en la progresiva 0+480.00 – 0+512.00 que corresponde a la muestra 16 y el punto más alto en la progresiva 0+096.00 – 0+128.00 correspondiente a la muestra 4 con un valor de 26.40.

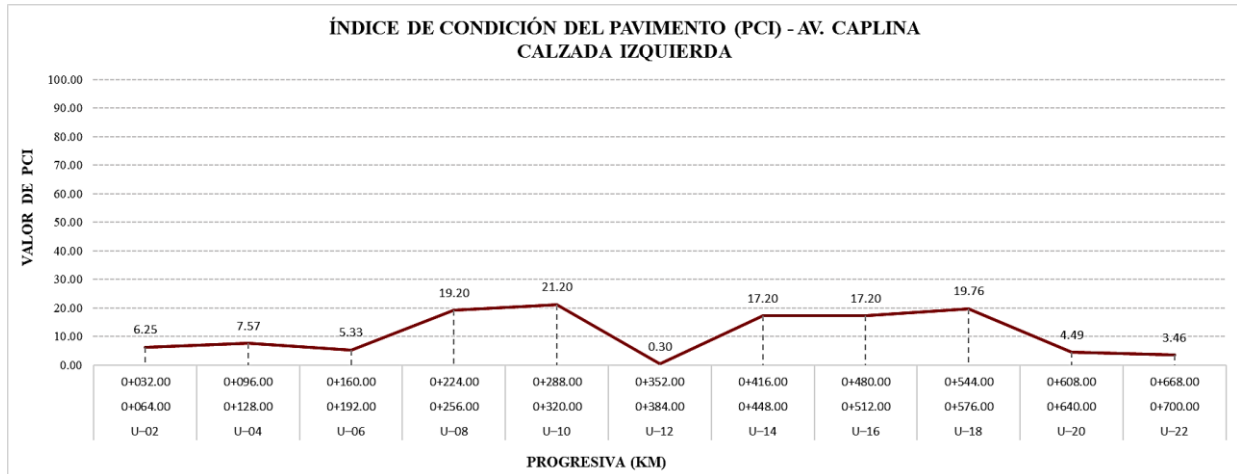
**Tabla 59**

*Nota.* En la gráfica se aprecia la variación de PCI por las progresivas correspondiente a la Av. Caplina donde cómo se puede ver el punto más bajo con un valor de 0.30 que se sitúa en la progresiva 0+352.00 – 0+384.00 que corresponde a la muestra 12 y el punto más alto en la progresiva 0+224.00 – 0+256.00 correspondiente a la muestra 10 con un valor de 21.20.

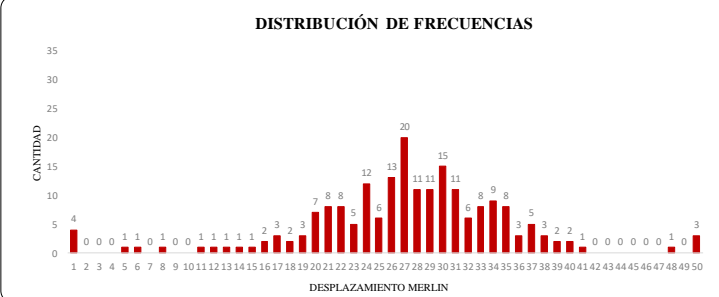
CONVERSIÓN A DE "IRI" A "PSI"	
ÍNDICE DE REGULARIDAD INTERNACIONAL - IRI	7.331 m/Km
CONVERSIÓN A PSI	1.32
CLASIFICACIÓN DEL PSI	MALO

CONVERSIÓN A DE "PSI" A "PCI"	
ÍNDICE DE SERVICIABILIDAD PRESENTE - PSI	1.32
CONVERSIÓN A PCI	26.4
CLASIFICACIÓN DEL PCI	MALO

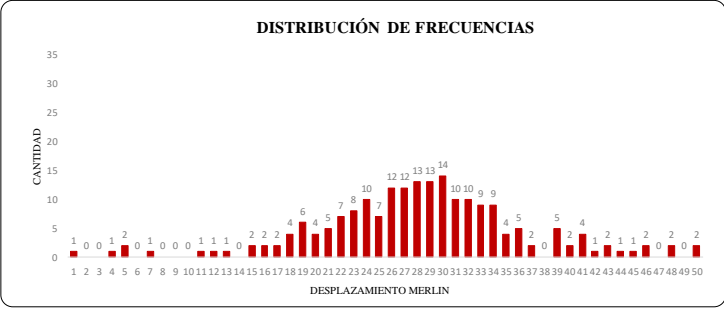
CONVERSIÓN A DE "IRI" A "PSI"	
ÍNDICE DE REGULARIDAD INTERNACIONAL - IRI	7.696 m/Km
CONVERSIÓN A PSI	1.23
CLASIFICACIÓN DEL PSI	MALO

CONVERSIÓN A DE "PSI" A "PCI"	
ÍNDICE DE SERVICIABILIDAD PRESENTE - PSI	1.23
CONVERSIÓN A PCI	24.6
CLASIFICACIÓN DEL PCI	MUY MALO

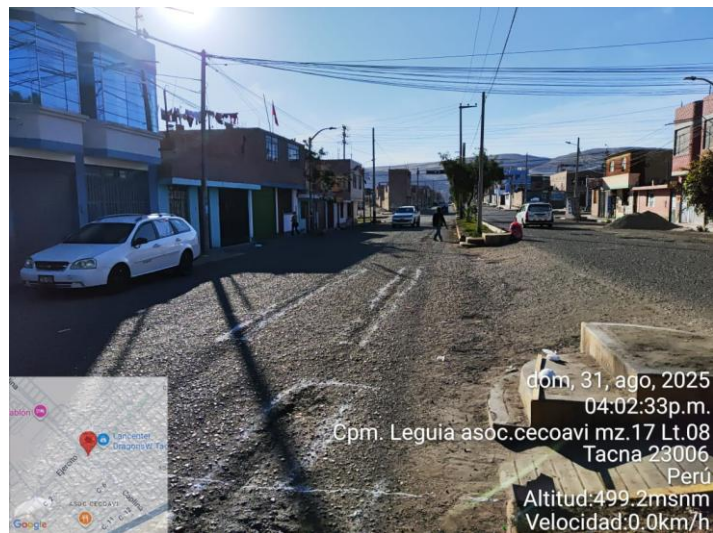
Delimitación de fallas encontradas en las unidades de muestra.
