**UNIVERSIDAD NACIONAL JORGE BASADRE GROHMANN**

**ANÁLISIS FUNCIONAL DEL PAVIMENTO FLEXIBLE PARA PROPONER  
ALTERNATIVAS DE MANTENIMIENTO EN LA AV. PATRICIO  
MELÉNDEZ, TACNA - 2023**

**TESIS**

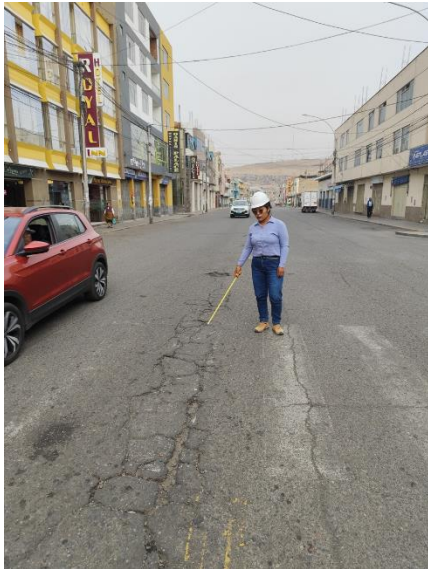
**Figura 11**

*Presencia de piel de cocodrilo*

Nota. En la figura se muestra las fallas presentes en la zona de evaluación

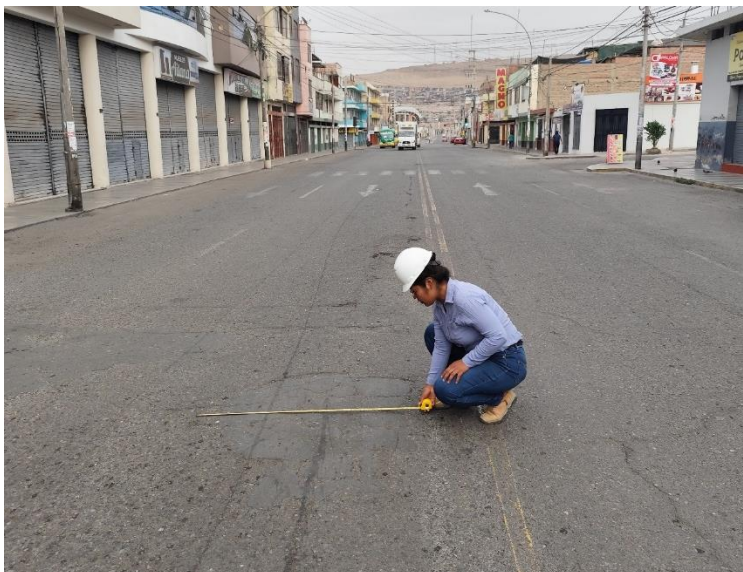
**Figura 12**

*Presencia de parchado de vías*

Nota. En la figura se muestra el parchado y grietas longitudinales

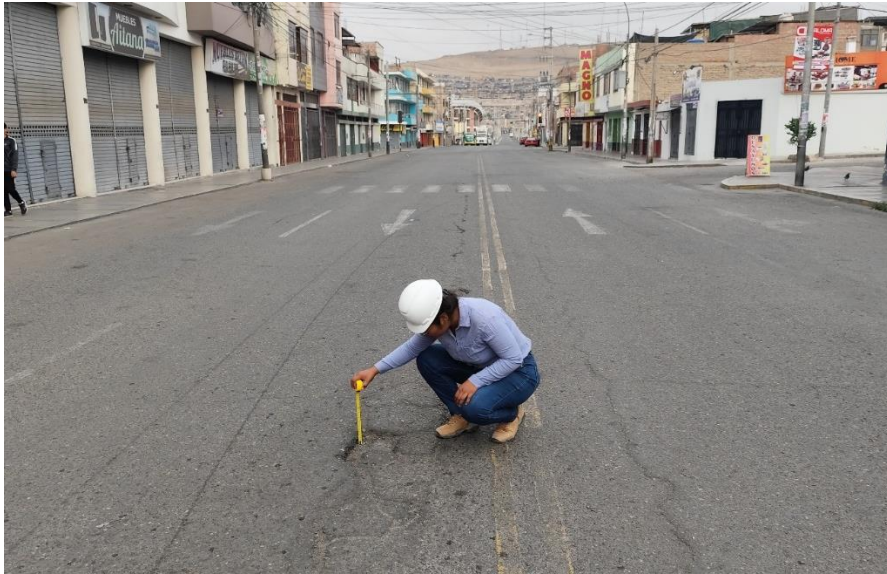
**Figura 13**

Presencia de huecos

Nota. En la figura se muestra los huecos presentes de severidad media

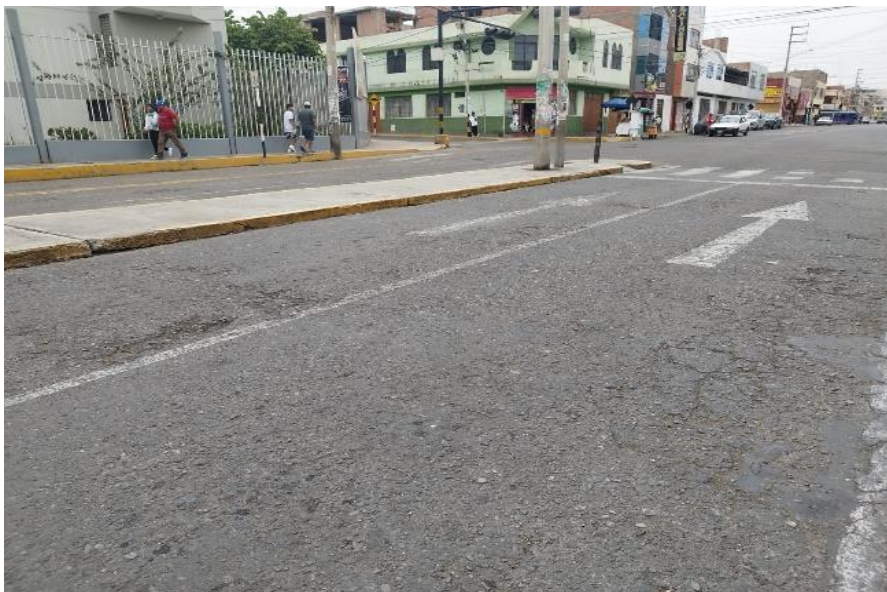
**Figura 14**

*Desgaste de agregados y perdida de finos*

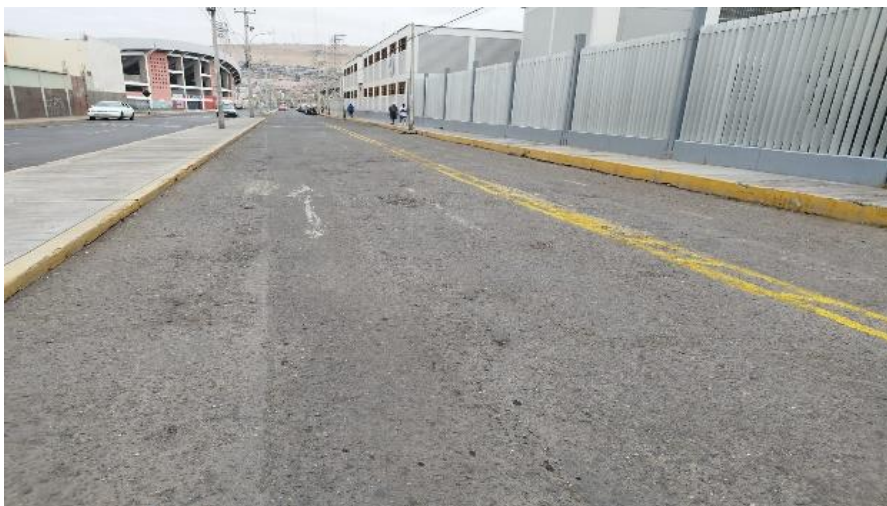
**Figura 15**

*Perdida de agregados y finos zona II.EE. Crnel. Bolognesi*

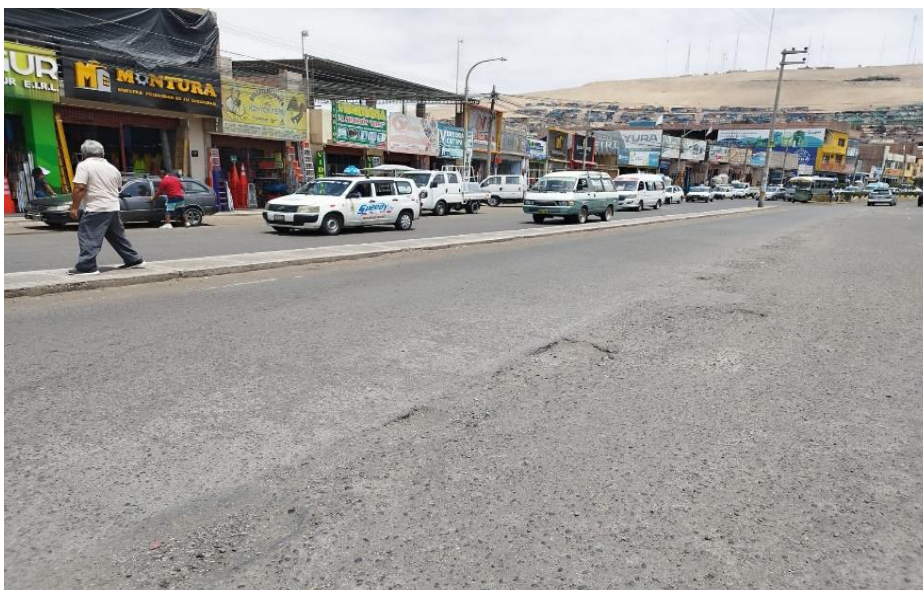
**Figura 16**

Evaluación de calzada derecha e izquierda, presencia de huecos

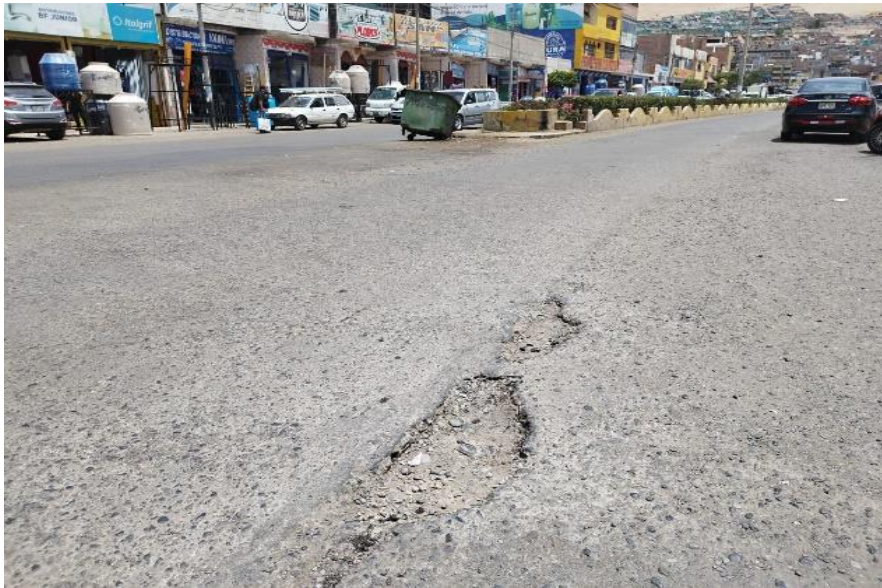
**Figura 17**

*Evaluación de huecos calzada derecha zona comercial*

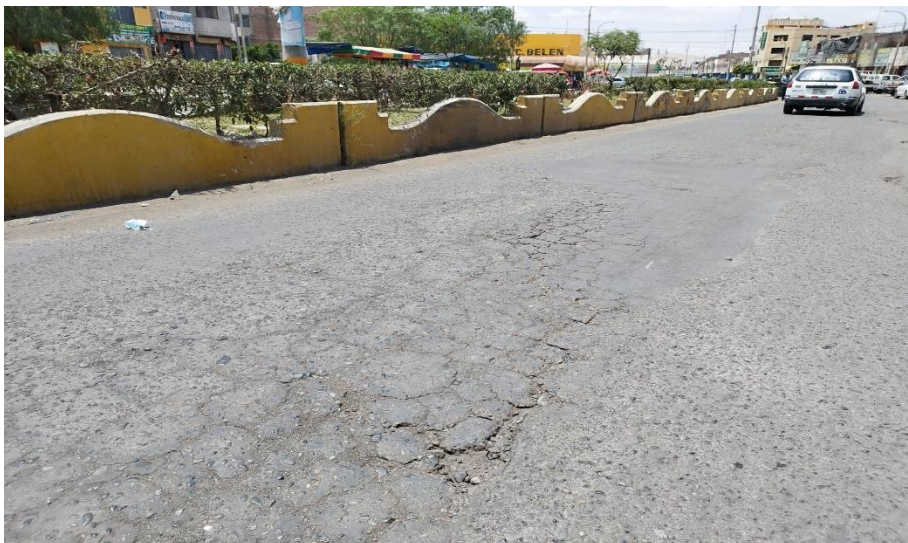
**Figura 18**

Presencia de piel de cocodrilo

Nota. Evaluación de fallas en zona comercial, presencia de piel de cocodrilo

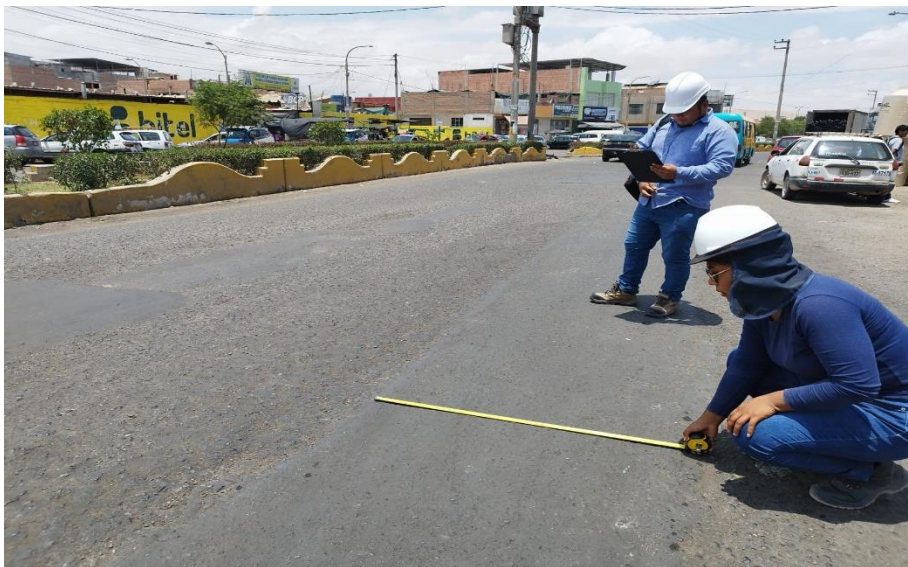
**Figura 19**

*Evaluación de parchado de vías en todo el tramo*

Nota. En la figura se muestra evaluación del parchado, reposición del pavimento por obra de saneamiento.

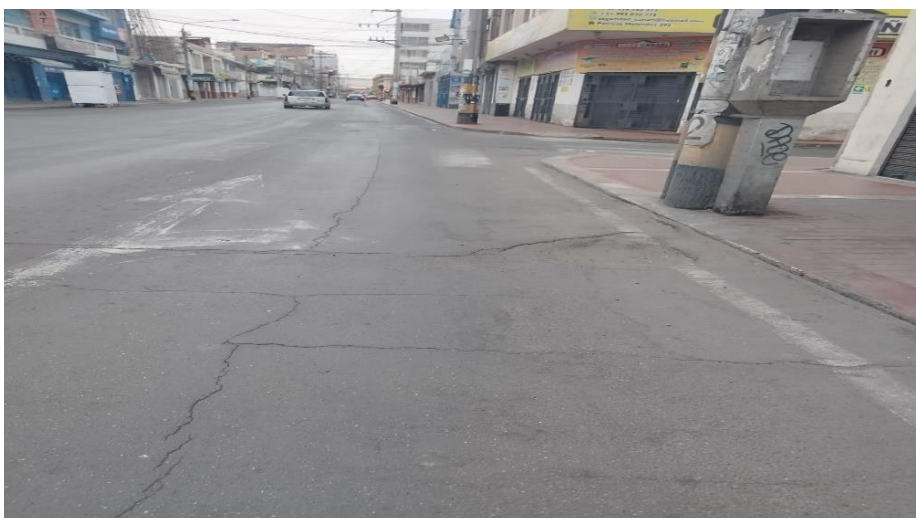
**Figura 20**

Presencia de grietas longitudinales y transversales

Nota. Evaluación de fallas en toda su calzada, tramo Av. Leguía – Av. San Martín
