**APLICACIÓN DE TELÉFONOS INTELIGENTES Y EL RUGOSÍMETRO DE
MERLIN PARA ANALIZAR EL IRI DEL PAVIMENTO EN LA AV. GRAL.
VARELA, TRAMO: TA-615 – PUENTE EL PELIGRO,
DISTRITO DE CALANA, TACNA - 2021**

TESIS

INGENIERO CIVIL

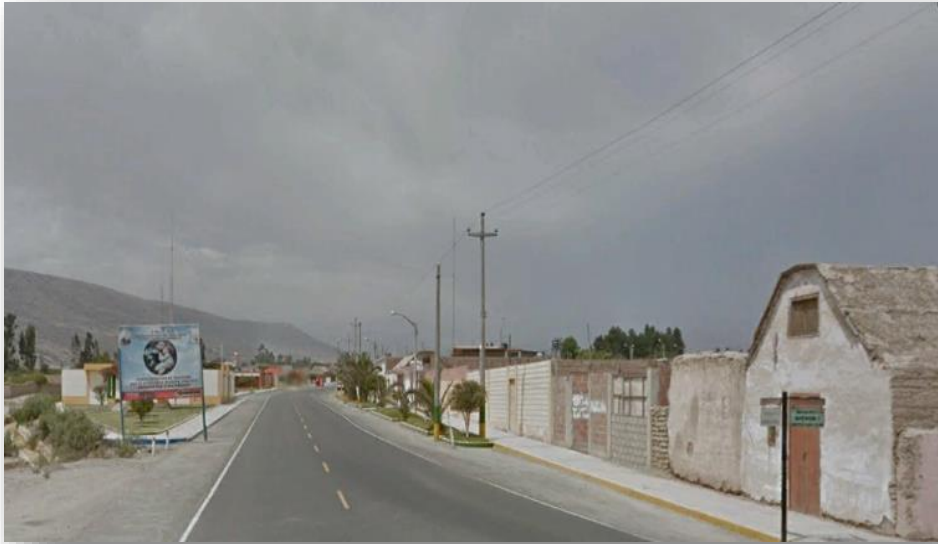
Figura 2

Inicio de la avenida Gral. Varela desde la carretera TA-615

Nota. En la figura se muestra la Av. Varela inicio de TA-615

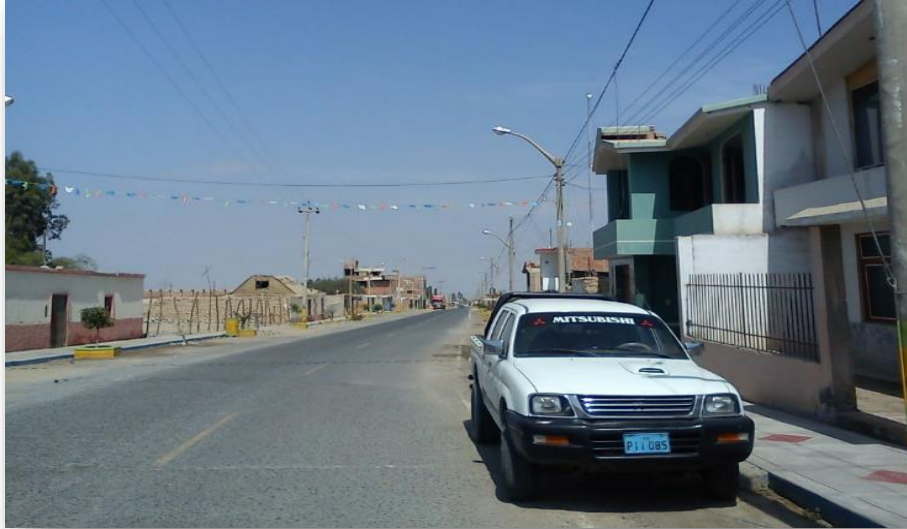
Figura 4
Desgaste a nivel de capa de rodadura.

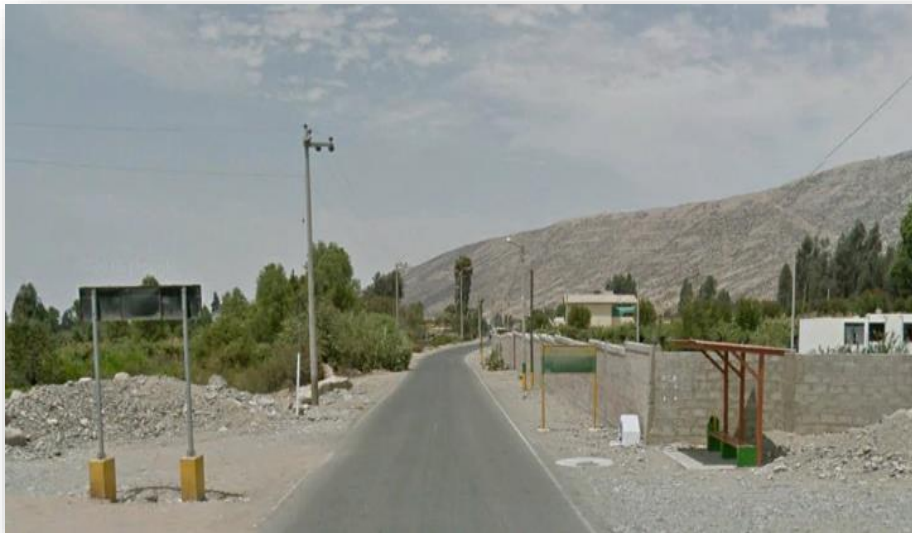
Figura 5
Zona de investigación, desgaste en la capa de rodadura puente El Peligro.

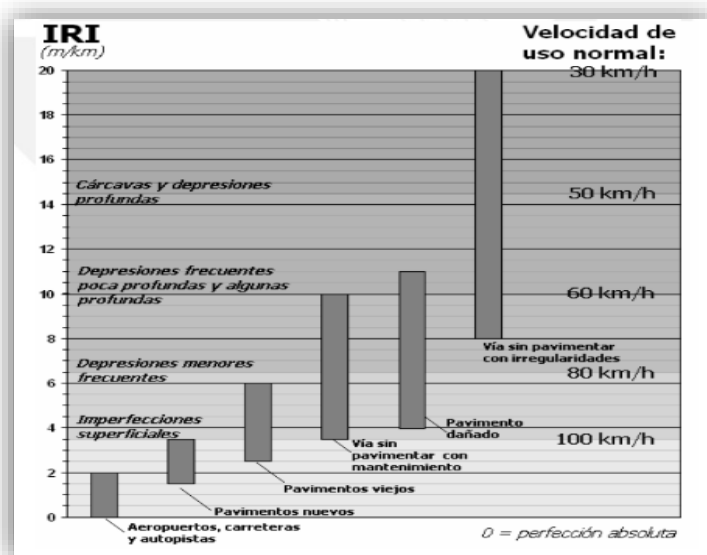
Figura 6

Escala estándar para calificar los caminos en función del valor IRI

Nota. En la figura se muestra las escalas de valores IRI utilizados por el Banco Mundial

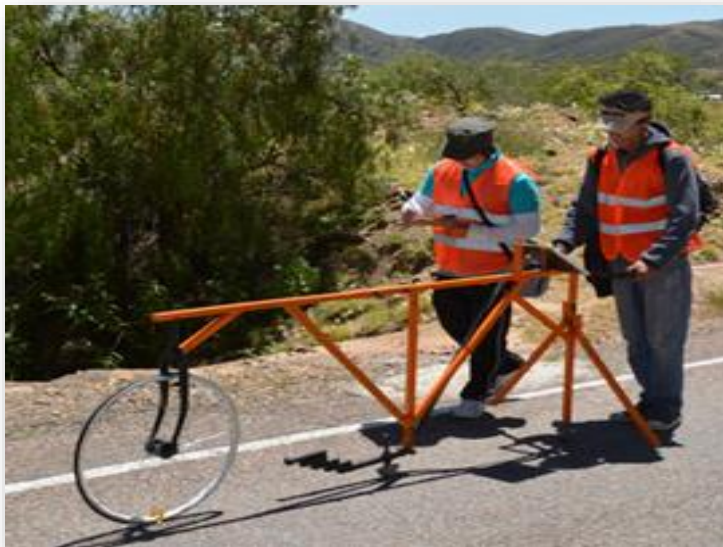
Figura 7

Uso del Rugosímetro Merlín

Nota. En la figura se muestra la forma de uso del MERLIN en la evaluación

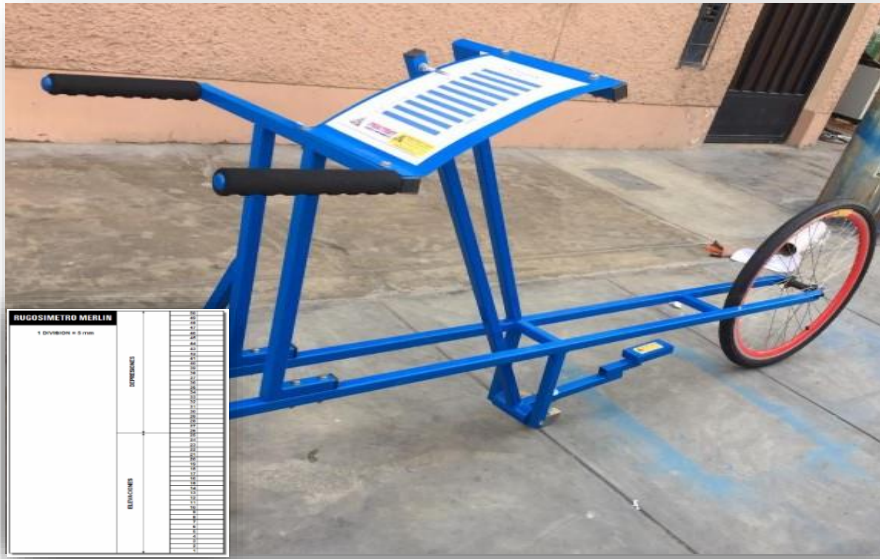
Figura 11

Escala para determinar la dispersión de las desviaciones.

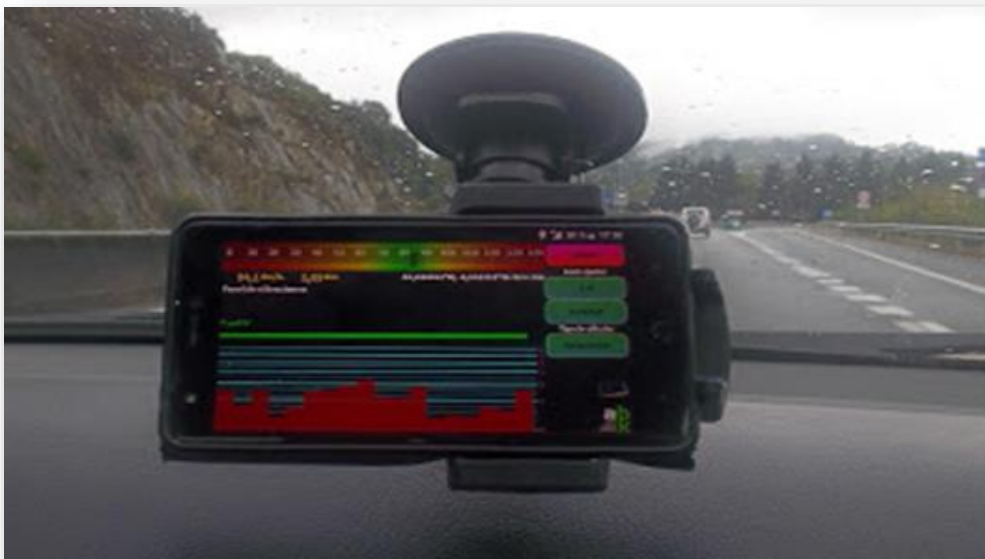
Figura 16

Ubicación del teléfono en el parabrisas del vehículo.

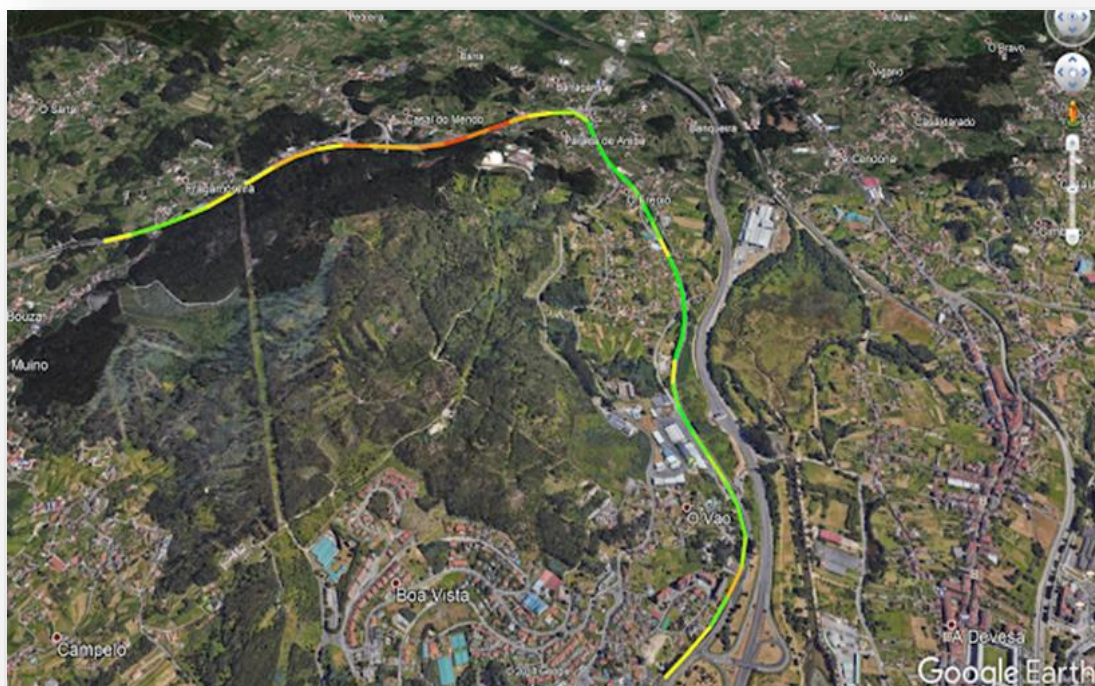
Figura 19

Informe grafica IRI.kml, del recorrido de evaluación

Nota. En la figura muestra el recorrido de la evaluación, tomado de (ABAKAL, 2020)

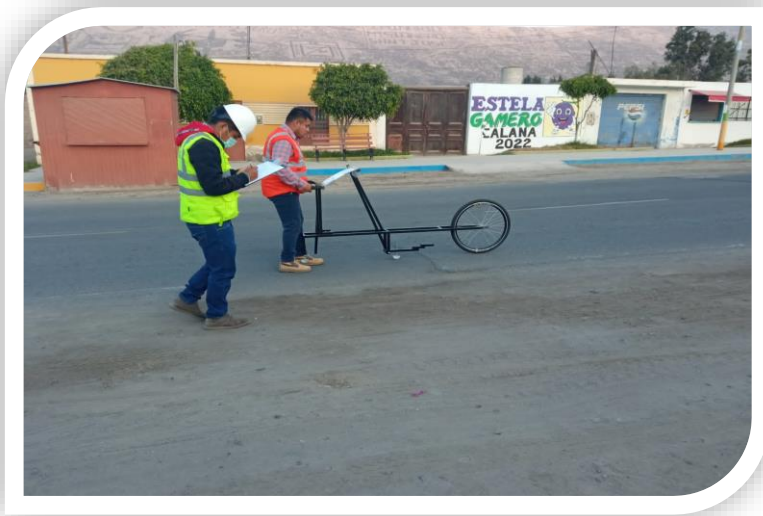
Figura 20

Evaluación de la rugosidad en la Av. Varela, carril de subida

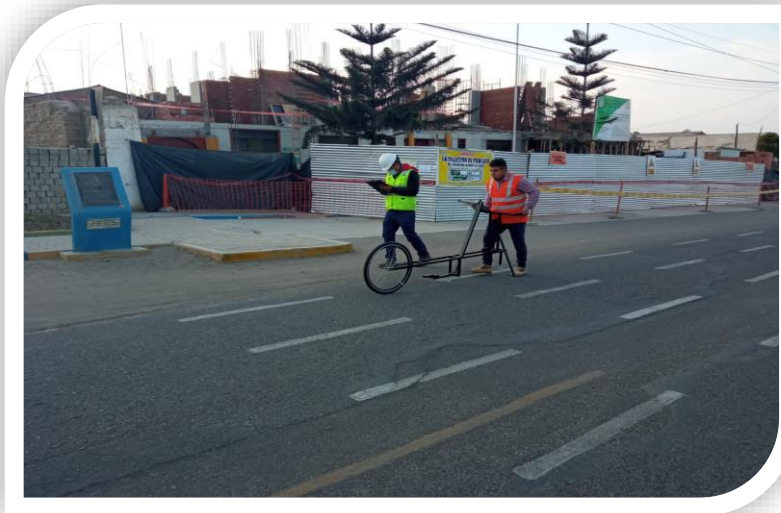
Figura 21

Continúa la evaluación de la rugosidad en la Av. Varela, carril de subida

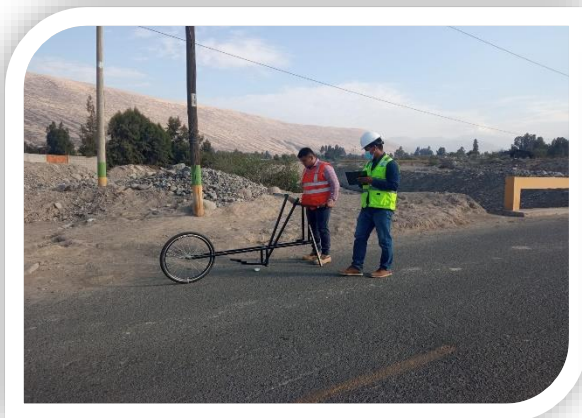
Figura 23

Evaluación de la rugosidad Av. Gral. Varela, carril de bajada

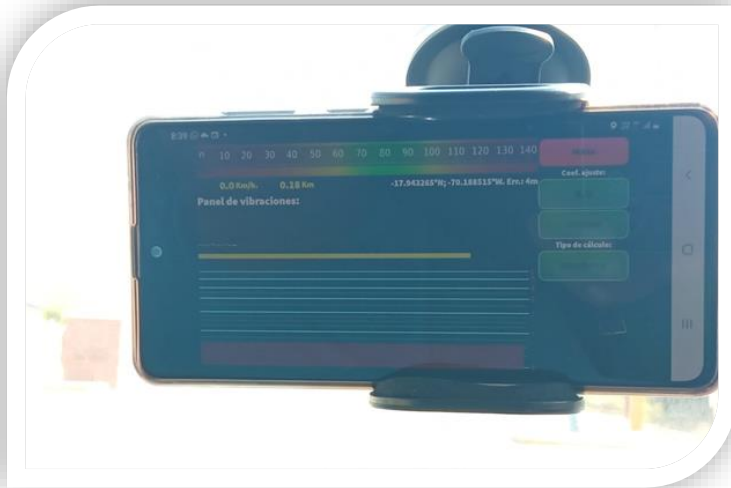
Figura 24

Utilización del aplicativo ABAKAL en Samsung Galaxy Note 10

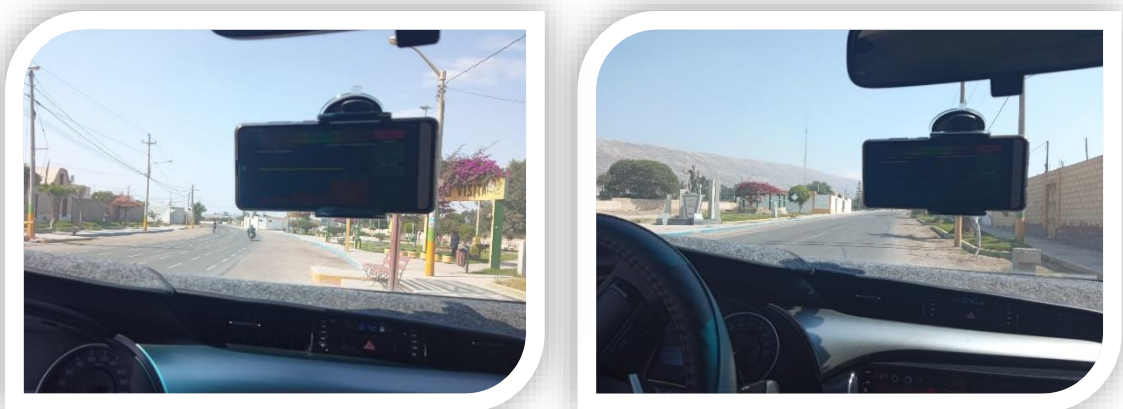
Evaluación de la rugosidad utilizando el aplicativo ABAKAL, Av. Gral. Varela, carril de subida

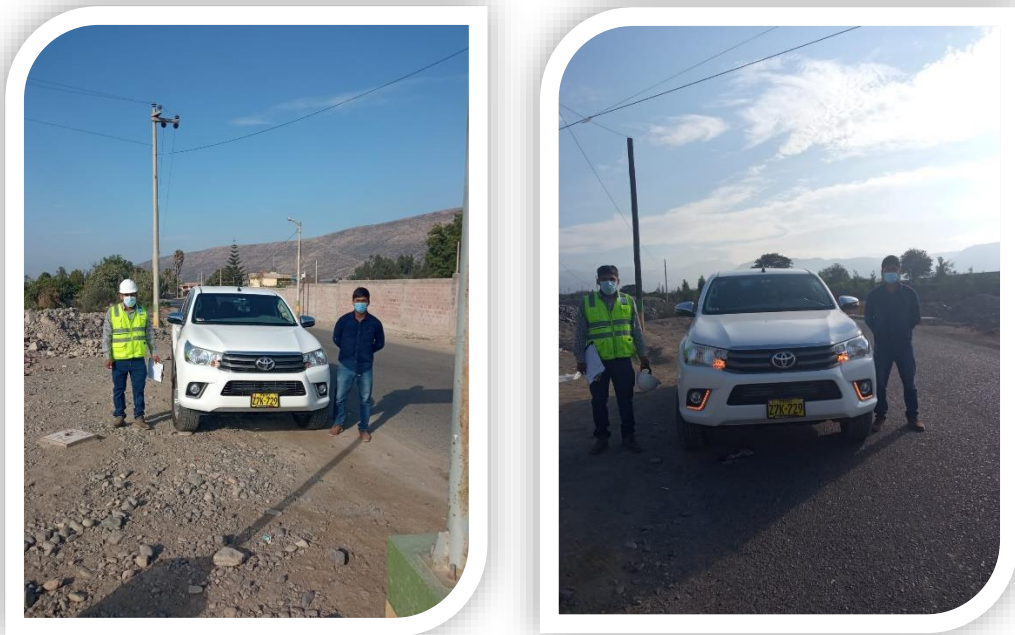
Figura 26

Vehículo utilizado en la determinación de la rugosidad utilizando el aplicativo ABAKAL, Av. Gral. Varela

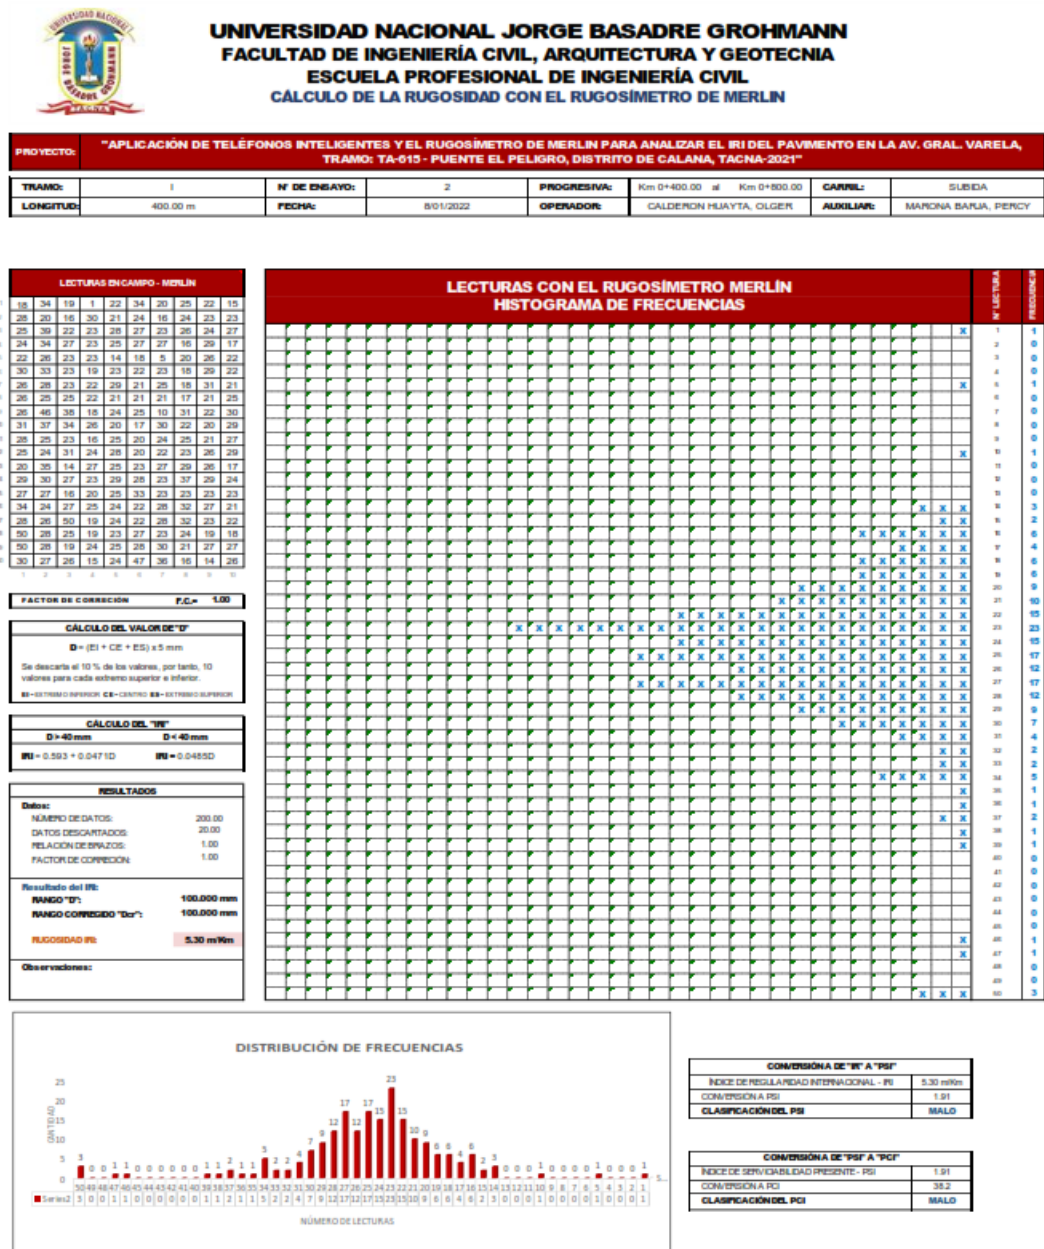
Figura 34

Cálculo de la rugosidad y la transitabilidad tramo 2, ensayo 2

Nota. En la figura se muestra las frecuencias para el cálculo del IRI y la transitabilidad, IRI = 5.30 m/km y PSI = 1.91

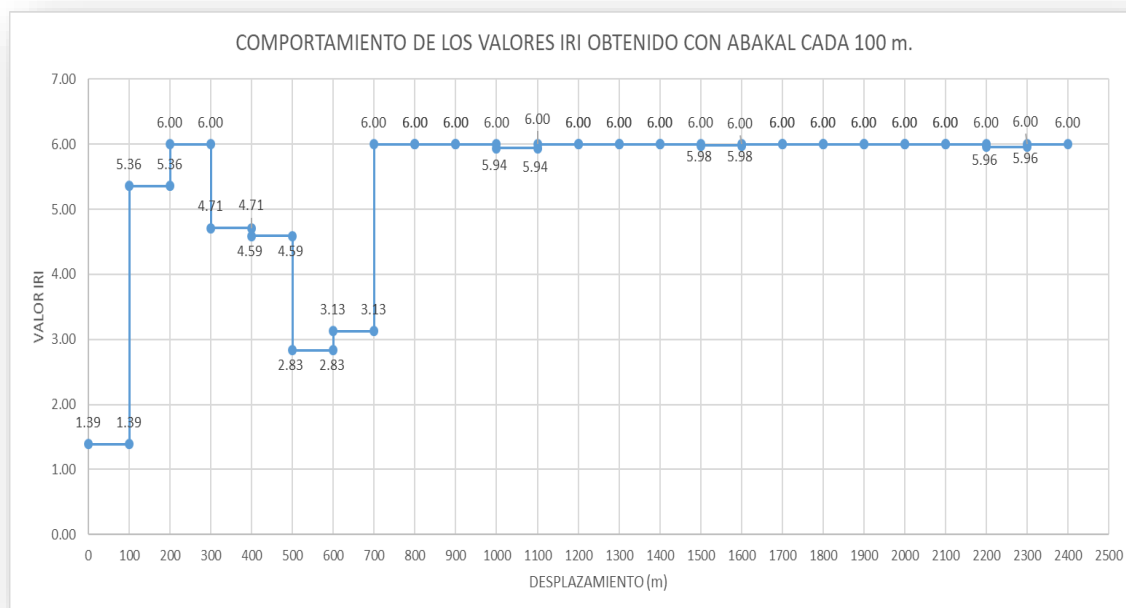
Figura 41

Comportamiento de la rugosidad cada 100 m. Carril de subida

Nota. Tabla que muestra el comportamiento de lecturas IRI en el carril de subida
