**“EFECTO DE LA INFILTRACIÓN DEL AGUA EN LOS
DESLIZAMIENTOS DE LAS LADERAS DE
QUILAHUANI PROVINCIA DE
CANDARAVE - TACNA”**

TESIS

INGENIERO GEÓLOGO - GEOTÉCNICO

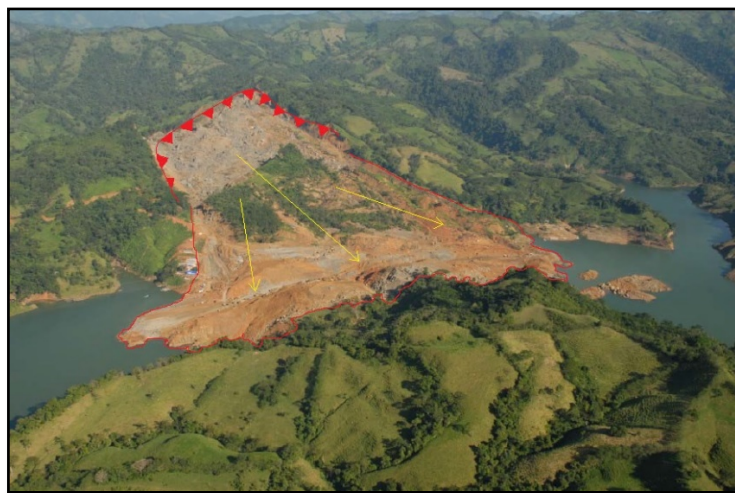
Figura 2: Vista del deslizamiento que obstruyó el cauce del río Grijalva (Arvizu, 2009).

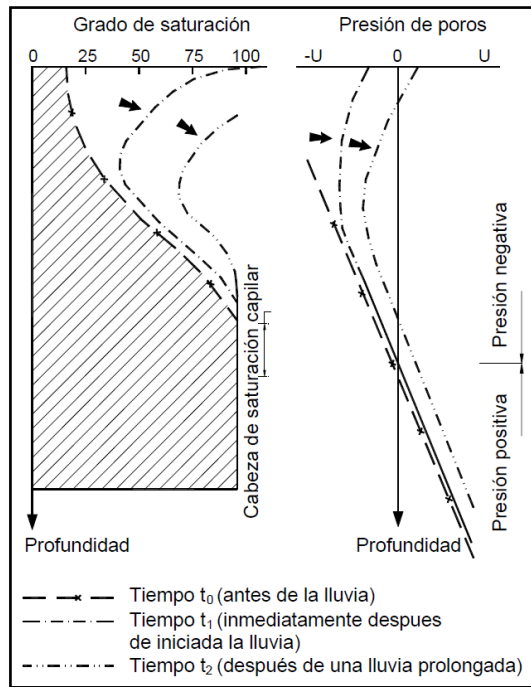
Figura 3: Cambios en el grado de saturación y la presión de poros por acción de la lluvia (Geotechnical, 1984).

El aumento del contenido de agua disminuye las tensiones capilares y además, aumenta el peso unitario del suelo, el cual puede producir un aumento de los esfuerzos de cortante (Figura 03) (Geotechnical, 1984). La saturación aumenta a su vez, la presión de poros.

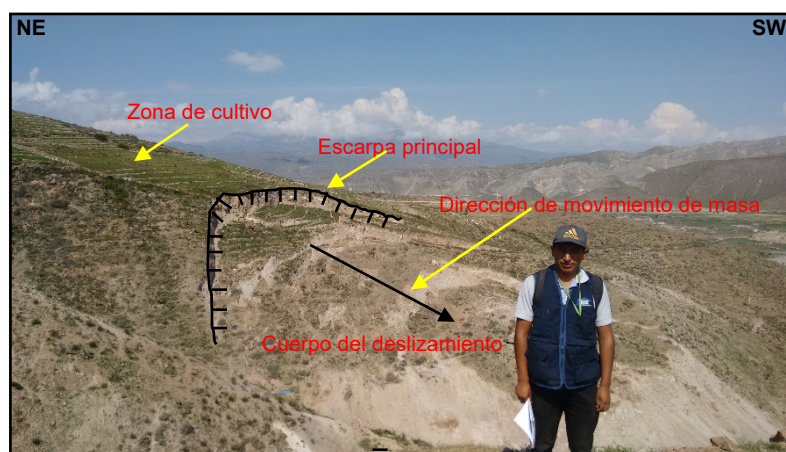
Figura 8: Características principales del deslizamiento de Matarani.

Deslizamiento presenta escarpa muy evidente que tiene 4 m de altura de forma semicircular, no presenta vegetación en escarpa. En la parte superior del deslizamiento muestra una cantidad de grietas hasta de 1 m.

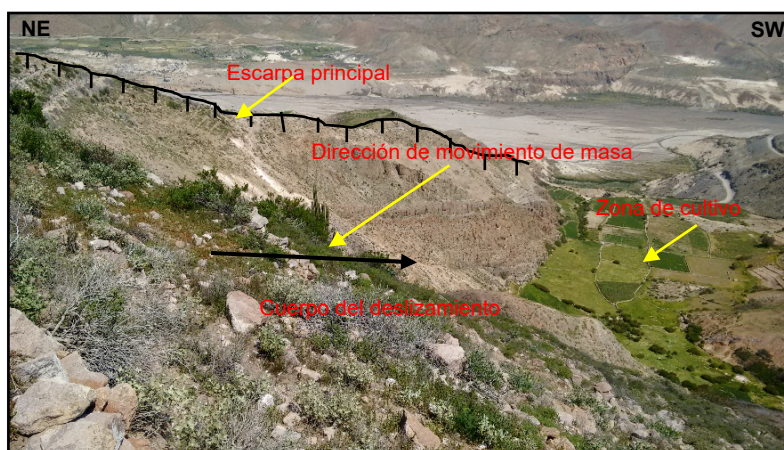
Figura 10: Características principales del deslizamiento Orcomaña 1.

Las características (Figura 10) que presenta este deslizamiento son: tipo rotacional, tiene una dirección de desplazamiento SW, ángulo de inclinación 41° , uso de terreno en la parte superior de la falla, se desarrolla la actividad agricultura y en el cuerpo del deslizamiento presenta un alto riesgo por su pendiente fuerte y estado activo. Forma de masa deslizada es cóncava.

La distancia desde la escarpa hasta base de deslizamiento es 300 m , la corona presenta una forma semicircular alargada, superficie de falla es de forma rotacional, mecanismo de movimiento fue un evento sencillo y lento, en el cuerpo de deslizamiento se encontró afloramiento de agua (manantial) y zonas húmedas. Deslizamiento presenta escarpa muy evidente que tiene 50 m de altura de forma semicircular alargada, no presenta vegetación en la escarpa. En la parte baja de deslizamiento se desarrolla la actividad agrícola.

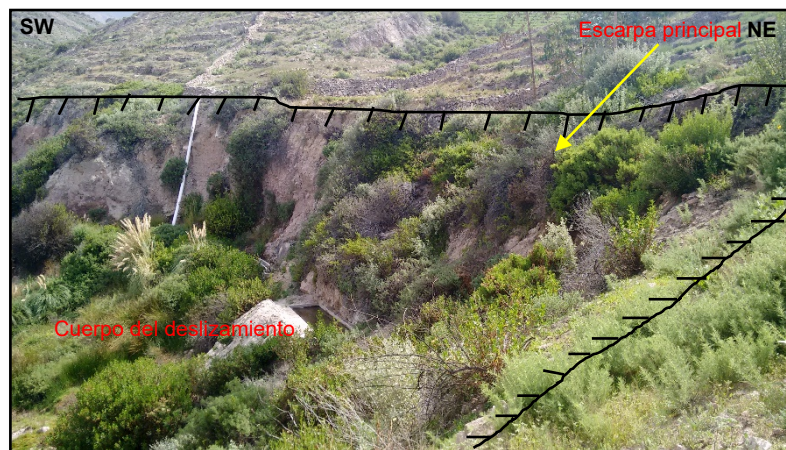
Figura 14: Vista de escarpa principal del deslizamiento Millucaba.

Deslizamiento presenta escarpa muy evidente que tiene 7 m de altura de forma semicircular, presenta vegetación en la escarpa. En cuerpo de deslizamiento hay mucho arbusto (Figura 14).

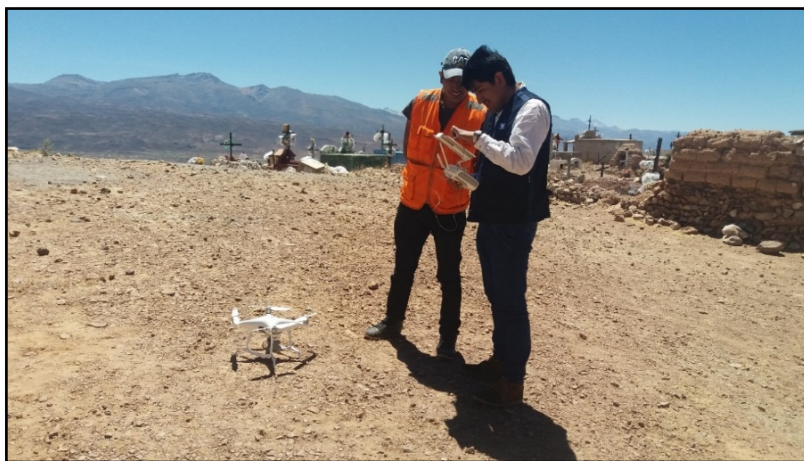
Figura 15: Programando al drone para su recorrido de vuelo.

Se realizó el levantamiento topográfico con DRONE para la descripción de terreno, se representan todos los elementos existentes, desde las características naturales (accidentes geográficos, deslizamientos, quebradas pendientes y otros) hasta los elementos construidos (carretera, zonas de cultivo, reservorios y edificaciones). El DRONE está debidamente calibrado, a una altura de vuelo 150 m (Figura 15).

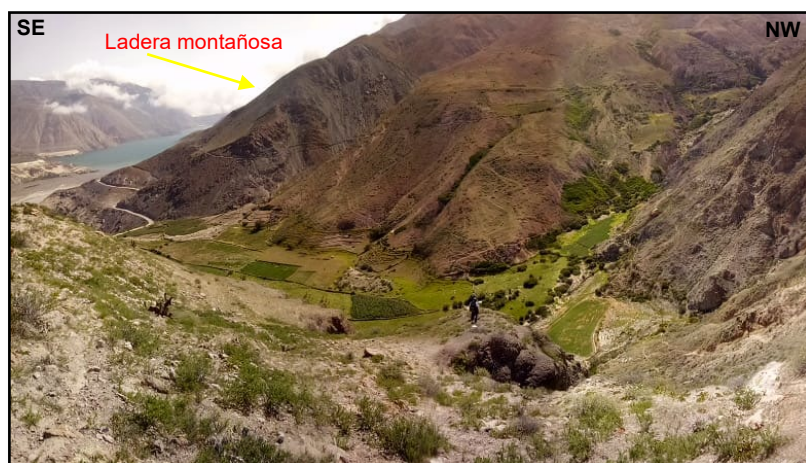
Figura 18: Vista de ladera montañosa en flanco derecho de la quebrada Orcomaña.

En la zona de estudio se presenta laderas montañosas (Figura 18) de la formación Quellaveco, compuesto por rocas volcánicas y depósito coluvial provenientes de mega deslizamientos con pendientes muy fuertes 35° a 55° , está ubicado en el flanco derecho de la quebrada Orcomaña.

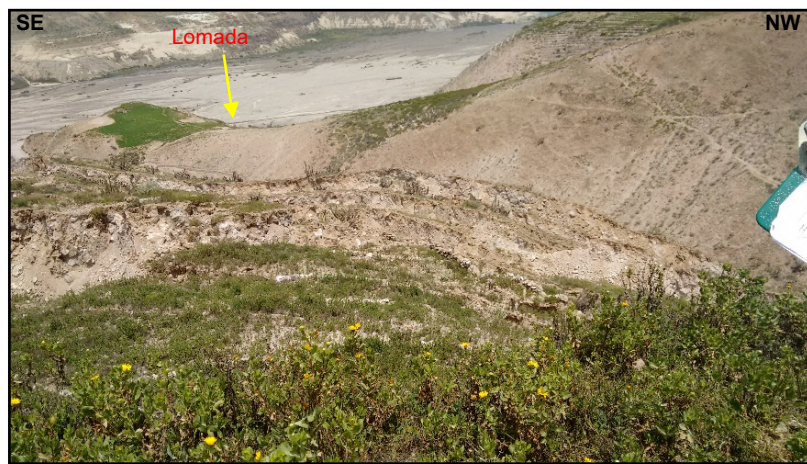
Figura 19: Vista de la lomada compuesto material coluvial.

Esta unidad geomorfológica se presenta en mayor cantidad en la zona de estudio, presentan en una sucesión de pequeñas lomadas bajas en la parte superior aplanadas, presenta en algunas partes en forma convexa. Está constituido de depósitos coluvial de compacidad alta (Figura 19).

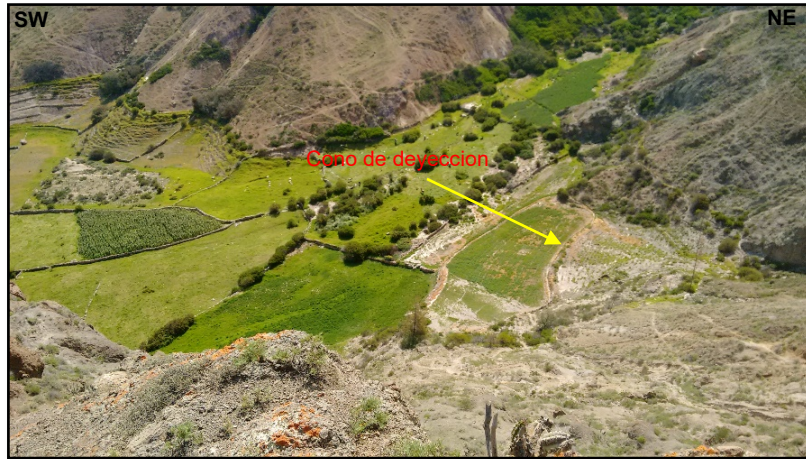
Figura 23: Vista de cono de deyección.

Los conos de deyección (Figura 23) esta ubica en la parte baja de las quebradas compuesto por depósitos proluvial, se formó a partir de corrientes temporales de agua y lluvia acumulando fragmentos, lodos en la parte baja de la quebrada. Presenta pendiente muy baja menor 10° .

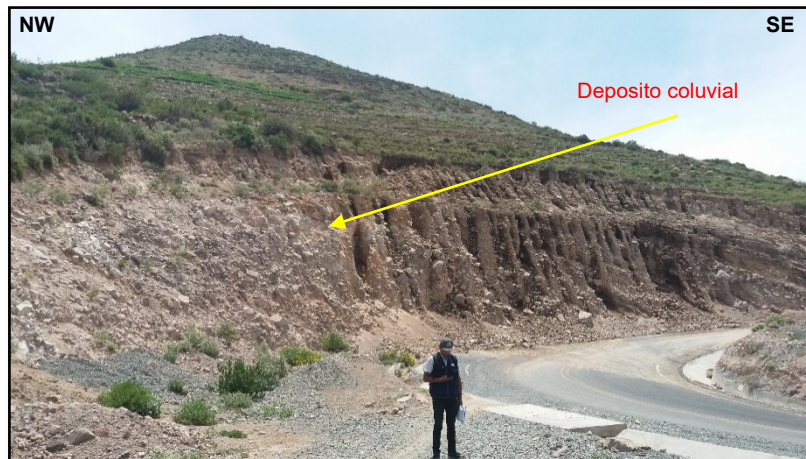
Figura 24: Deposito coluviodeluvial, donde se aprecia los fragmentos de roca volcánica y matriz de arena limosa origen tobasea.

Deposito coluvial se presenta en mayor cantidad en la zona de estudio ya que proviene de mega deslizamiento (Figura 24), formando lomadas, colinas y altiplanicie, encuentran bastante consolidados. Presenta pendiente moderada, deslizamientos ocasionales, peligros severos de erosión.

Los depósitos coluviales están compuestos 45% fragmentos de roca volcánica y 55% matriz fina aproximadamente, la mayor cantidad de fragmentos de rocas provienen de la formación Huaylillas como: ignembrita y toba de color blanco rosáceo a rojo pálido, de composición dacítica a riolítica. La matriz de este depósito es de origen tobasea de color blanco rosáceo.

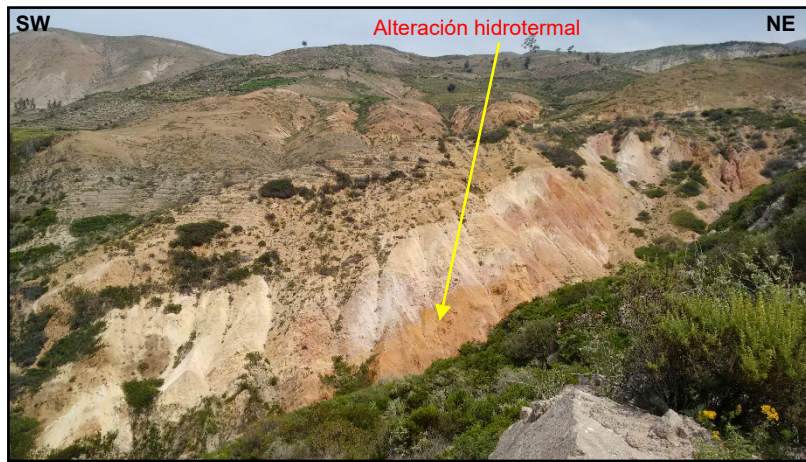
Figura 25: Depósito coluvial, donde se aprecia alteración hidrotermal.

Los fragmentos de rocas están compuestos por bloques, cantos y gravas de forma sub angulosas a angulosas de origen volcánico. La matriz presenta arenas, limos y arcilla de origen tobasea. Estos depósitos presentan alteración hidrotermal en la quebrada de Orcomaña de color anaranjado, rojo y amarillo (Figura 25).

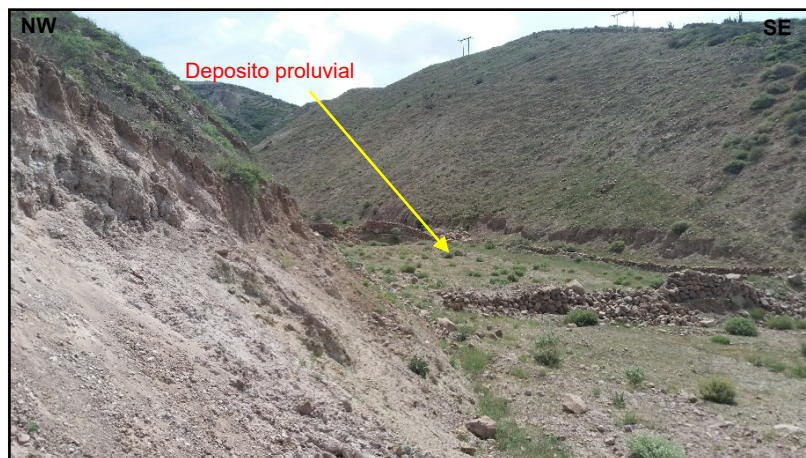
Figura 27: Depósito proluvial en el sector Matarani.

El depósito proluvial (Figura 27) está ubicado en la quebrada seca por el sector Matarani y en la quebrada Orcomaña, se caracteriza por contener cantos y gravas sub anguloso a sub redondeado con matriz de arena, limo y arcilla. Este depósito se formó a partir de corrientes temporales de agua y lluvia acumulando fragmentos y lodos en la parte baja de la quebrada.

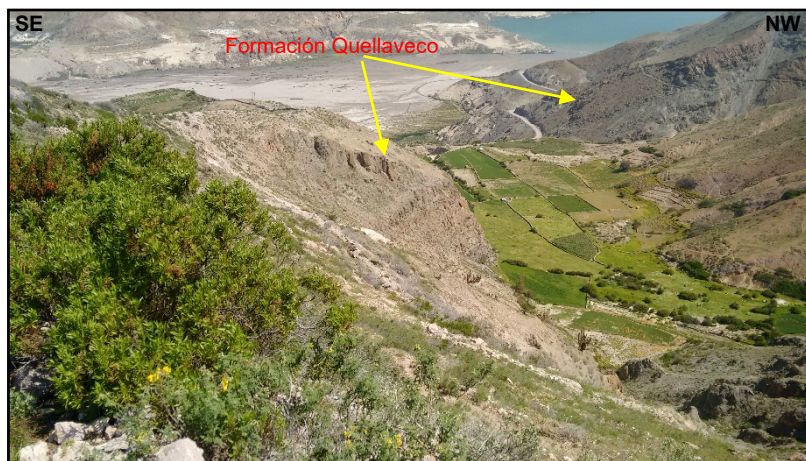
Figura 29: Afloramiento de la formación Quellaveco en la quebrada Orcomaña.

La Formación Quellaveco (Figura 29) subyacen a deposito coluvial, se presenta consolidado y alterado superficialmente por altas y bajas temperaturas. En la quebrada Orcomaña aflora en flanco derecho formando ladera de montaña. En flanco izquierda aflora en el deslizamiento de Orcomaña 1.

Esta formación altamente competente, tiene baja permeabilidad ya que está formado por rocas volcánicas como traquiandesitas y tobas piroclásticas son de color gris oscuro. La composición mineralógica tiene a plagioclasa 60% como fenocristales, cuarzo 10% y minerales máficos 30%. Presenta epidotización de plagioclasas y cloritización de minerales máficos.

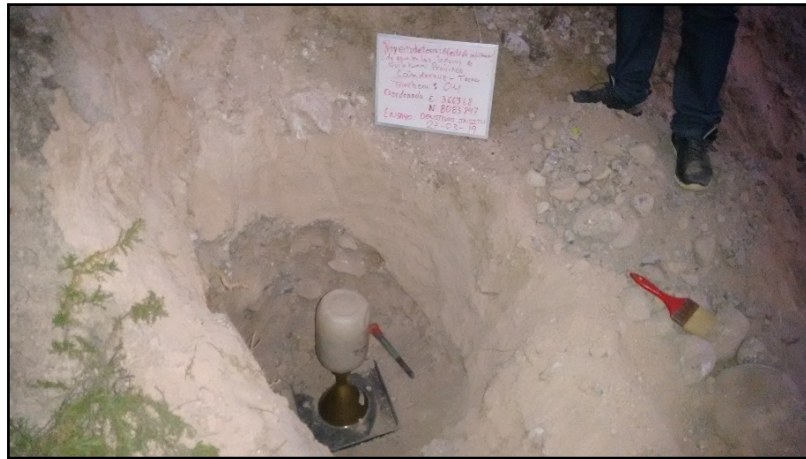
Figura 31: Ensayo densidad in situ por el método de cono.

En las trincheras se realizó una descripción de perfil estratigráfica (Anexo 3.1), el muestreo de material representativo para determinar las características de suelo y ensayo de densidad in situ por método cono de arena (Figura 31). La muestra obtenida fue derivada a laboratorio para realizar ensayos correspondientes.

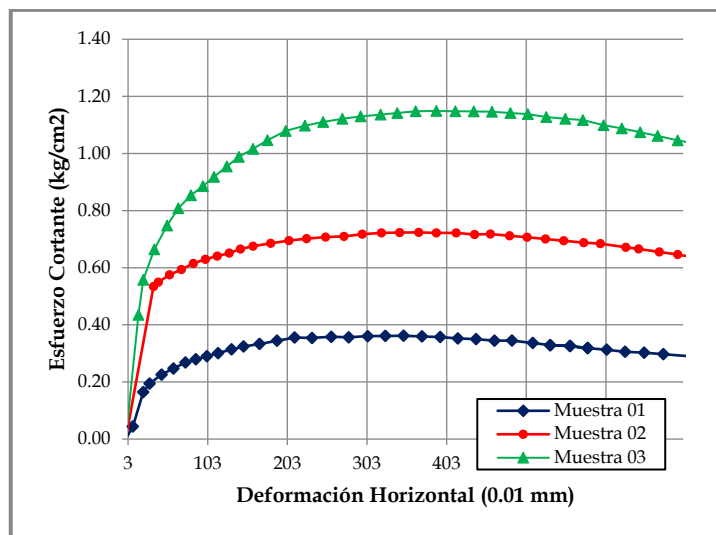
Figura 35: Envolvente de falla, ensayos corte directo suelo eluvial (T-03).

El método de corte directo (Figura 34) se utilizó para determinar la resistencia de corte consolidado drenado de un suelo residual. La prueba de corte directo (Anexo 3.7) es adecuada para un ensayo consolidado drenado para demostrar los objetivos del proyecto, se realizó a un suelo premoldeado siguiendo los procedimientos de la norma *ASTM - D3080* (Figura 35 y 36).

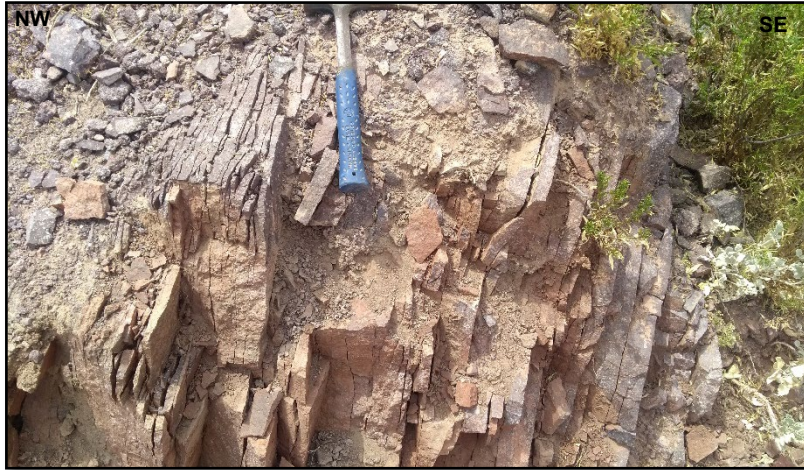
Figura 37: Afloramiento de rocas volcánicas en deslizamiento de Orcomaña 2.

Se realizo la caracterización geomecánica del afloramiento de roca volcánica (Figura 37) ubicado en deslizamiento de Orcomaña 1 con coordenadas UTM 366 145 E 8 083 851 N, Las propiedades Geomecánicas de los materiales fueron obtenidas a partir de: Ensayos in situ, bajo un estricto programa de investigación y cartografiado geológico y geotécnico.

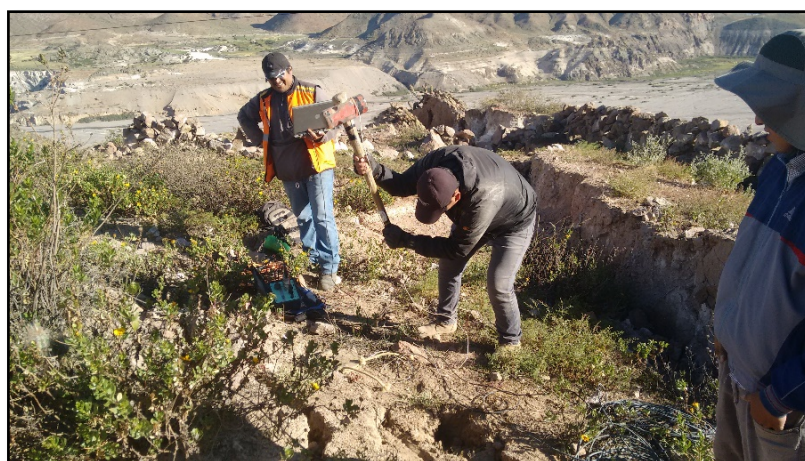
Figura 39: refracción sísmica, origen de ondas primarias a través de un tiro, luego son registrados en cada geófono.

Los ensayos sísmicos fueron ejecutados en la zona de estudio (Figura 39). Los procedimientos de refracción sísmica para cada línea, se realizó siguiendo la norma técnica ASTM D-5777-00 (2011).

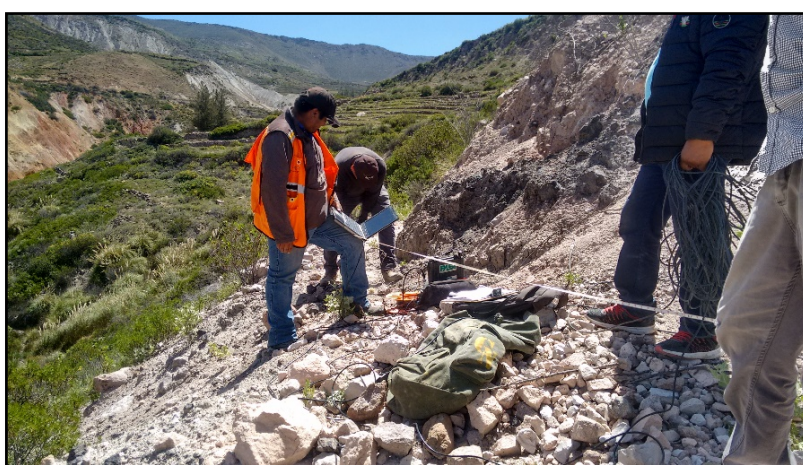
Figura 40: Ensayo de MASW, conexión de geófonos cada 3 metros para el ensayo de MASW.

En total se realizó 4 ensayos de MASW en la zona de estudio (Tabla 21), cada punto 72 metros de longitud y profundidad de 30 metros (Imagen 40), Los procedimientos de ensayos de MASW para cada punto, se consideró la norma Peruana de Diseño Sismo Resistente E.030.

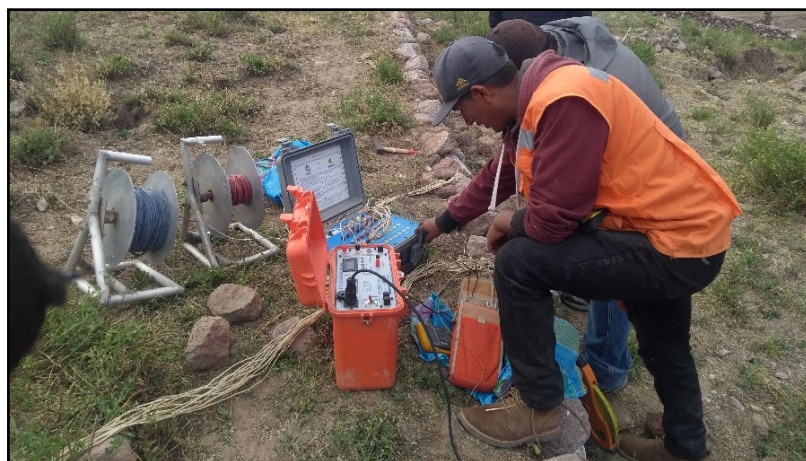
Figura 41: *Prospección geofísica con método de Tomografía Eléctrica.*

El mayor conveniente en esta fase de trabajo fue el suelo húmedo, por el desarrollo de la agricultura, la humedad de suelo permitió el contacto de los electrodos con el suelo, solo así fue posible enviar corriente eléctrica al subsuelo (Tabla 23, Figura 41).

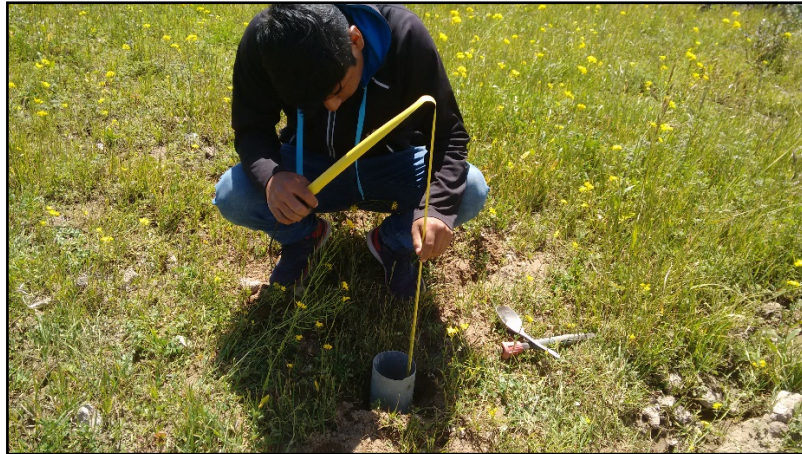
Figura 43: Ensayo de permeabilidad in situ (método porchet).

Se utilizó el método de Porchet es para determinar la permeabilidad de suelo, consiste en un agujero cilíndrico, excavado en tierra, de radio y profundidad constante, en el cual se mide el descenso del nivel del agua dentro del pozo a través del tiempo (Imagen 42 y 43) (Kessler y Oosterbaan, 1994).

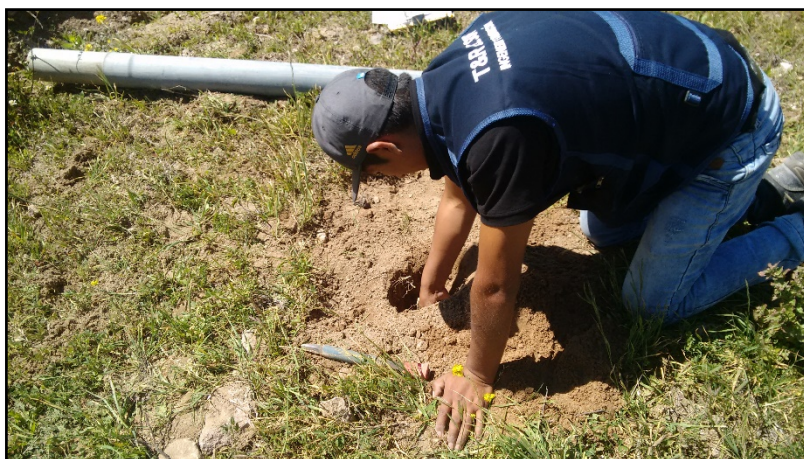
Figura 45: Excavación del hoyo para realizar la prueba de tasa de infiltración.

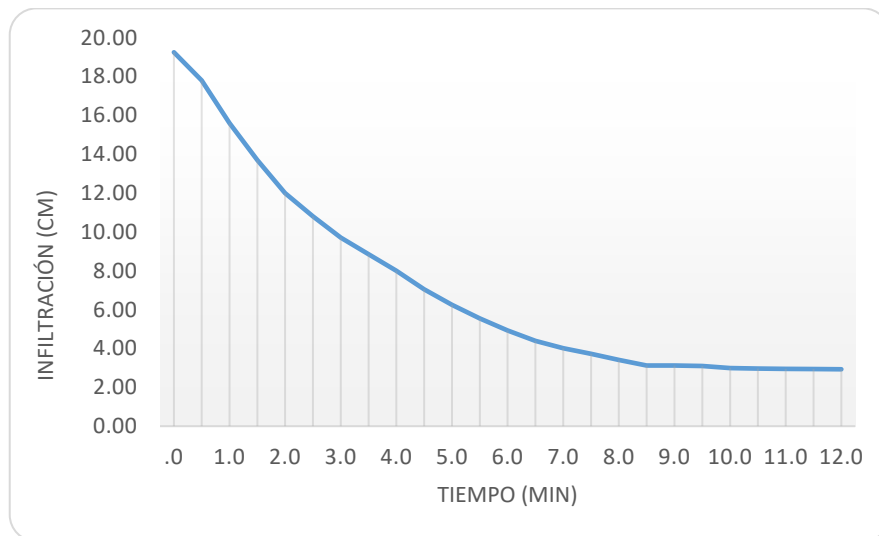
Figura 46: Curva de infiltración vs tiempo.

Se realizaron 2 ensayos en el campo luego en gabinete se procesaron los resultados (Tabla 26), en la Figura 46 se aprecia los resultados de tasa de infiltración.

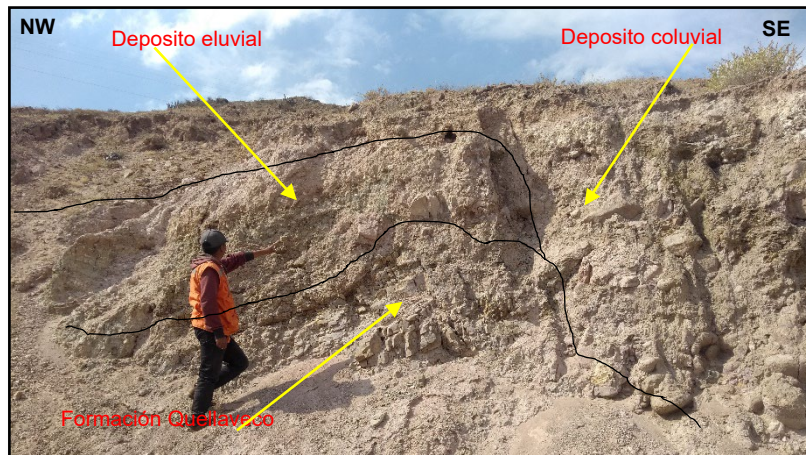
Figura 50: Unidades geológicas en pie de deslizamiento de Matarani.

Deposito coluvial subrayase a deposito eluvial y por debajo esta las rocas volcánicas (Figura 50), los suelos coluviales tienen una textura de clasto soportado, presenta bloques cantos clastos y gravas de origen de roca volcánica. En su matriz está conformado por arena limosa, son depósitos permeables debido a su estructura de suelo.

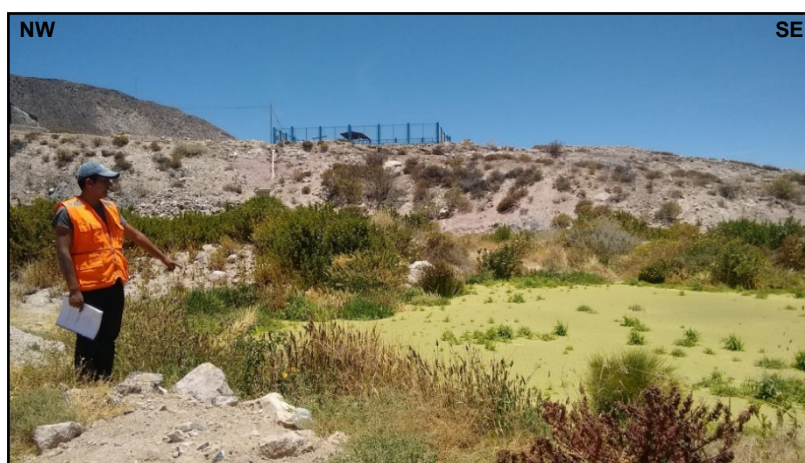
Figura 54: Depósito de aguas servida, producto de mal uso de planta de tratamiento.

Las aguas servidas al infiltrarse llegan hasta formación samanape luego circula paralelamente a dicha formación, ya que el depósito coluvial tiene mayor permeabilidad que formación samanape que tiene baja permeabilidad.

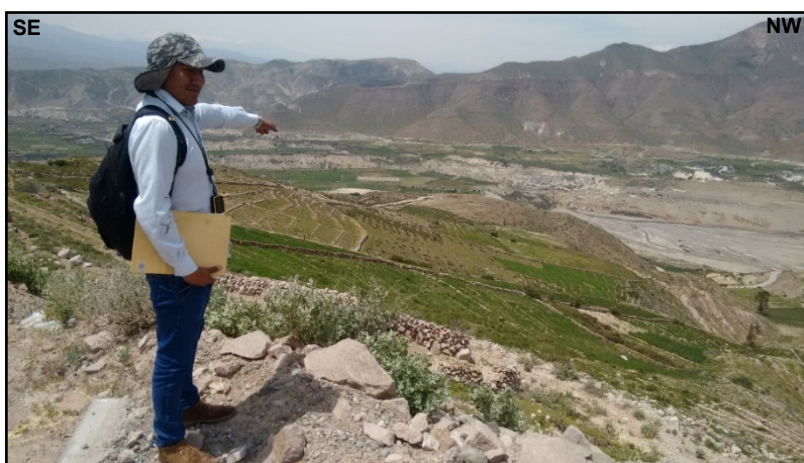
Figura 55: Área de cultivo en la cabecera de deslizamiento de Matarani, donde se aprecia cultivos en forma de andenes.

construidos por hombre, las terrazas tienen una pendiente mínima y permite mayor infiltración de agua. El pueblo de Quilahuani se encuentra en una zona muy accidentado topográficamente, con pendientes fuertes. Los canales fueron constituidos artesanalmente (Figura 56) con piedras generando perdida e infiltración de agua hacia las laderas.

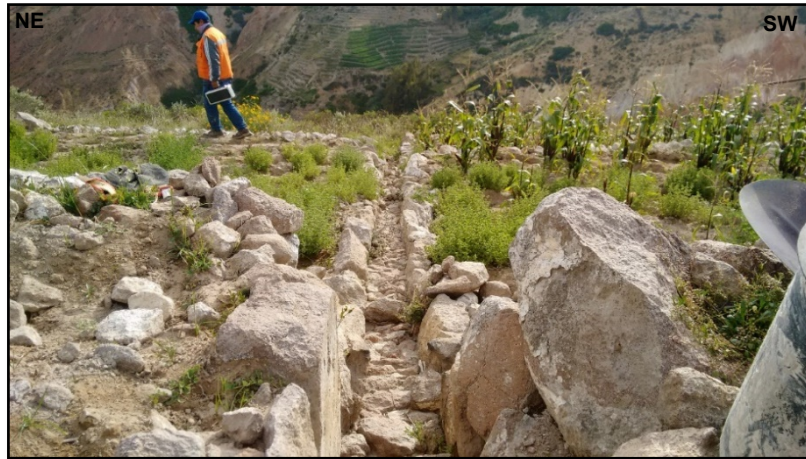
Figura 56: Canales de conducción de agua para riego por inundación, en las zonas de cultivos.

En Quilahuani para desarrollar la actividad agrícola riega por dos métodos, riego por inundación en alfalfa y riego por surco es para cultivos de papa, maíz, orégano, etc. El riego inundación es la forma más antigua de aplicar el agua a los cultivos; no se efectúan mayores trabajos para emparejar o nivelar el suelo, perdiéndose gran cantidad del agua. La eficiencia promedio del método de riego por surcos alcanza al 50%, es decir de 100 litros que se aplican, sólo 50 litros quedan disponibles para las plantas (DGIAR, 2015).

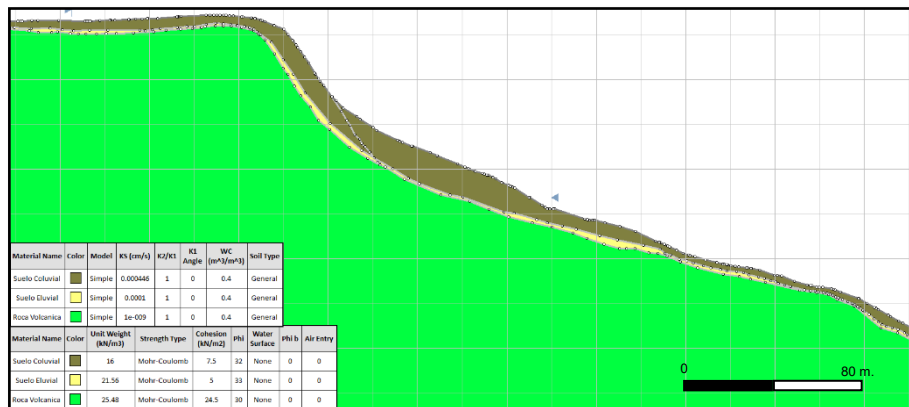
Figura 69: Modelo utilizado en el software Slide 6.0. Deslizamiento de Orcomaña 2.

El modelo geológico de deslizamiento de Orcomaña 2 (Figura 53), fue utilizado para análisis de estabilidad de ladera, considerando 3 tipos de litología y suelo no saturado para condiciones iniciales, con pendiente baja en la parte superior de la corana, presenta escarpa que tiene un salto de 45 metros aproximadamente con un pendiente de 75°.

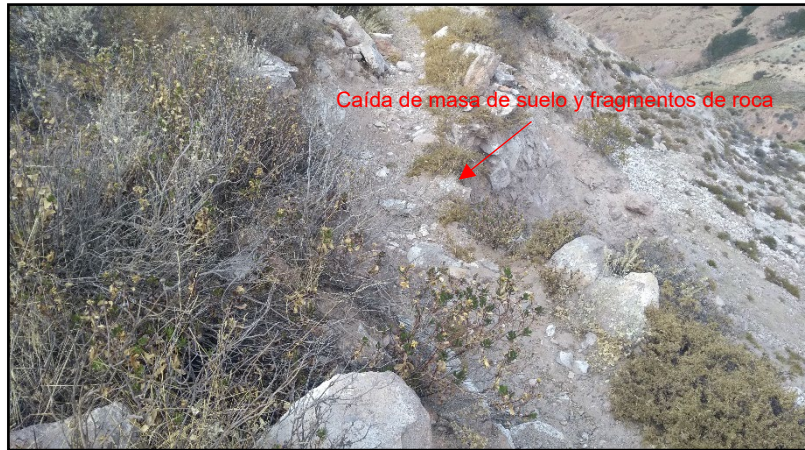
Figura 71: Deslizamiento activo en la zona de Orcomaña 2, en imagen se puede apreciar la erosión y caída de masa tierra reduciendo caminos.

La superficie de ruptura del deslizamiento de Orcomaña 2 está constituido por depósitos coluviales, la pendiente empinada de la escarpa (70°) del deslizamiento favorece la ocurrencia de caída de rocas y desprendimiento de suelo que generan reducción de tierra (Figura 71). Los agrietamientos y hundimientos en la masa deslizada, incrementan sus dimensiones en el periodo lluvioso. Los depósitos de deslizamientos incrementan grado de saturación, por las aguas de lluvia y de los terrenos de regadío.

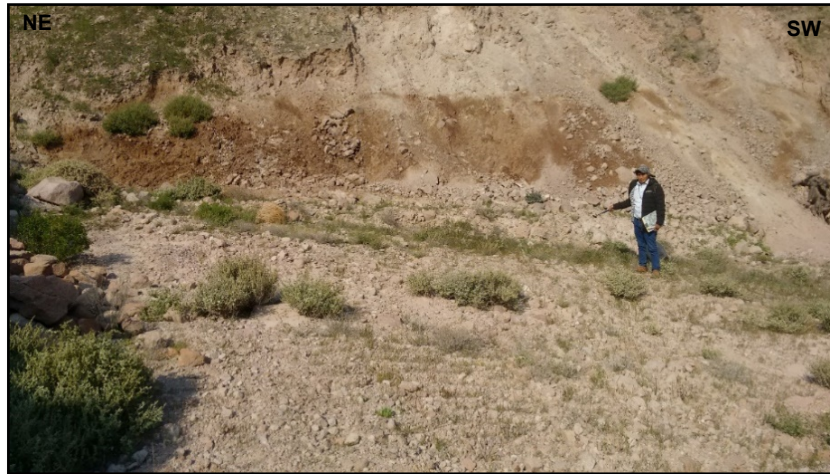
Figura 72: Se muestra humedad en la parte baja del deslizamiento de Matarani, proveniente de la infiltración por riego en las áreas de cultivo.

La infiltración de agua ocasionado por la actividad agrícola de manera permanente, incrementa grado de saturación. Al infiltrarse el agua en el depósitos coluviales y suelo residual, se forma inicialmente un frente húmedo que avanza en sentido vertical influenciado por fuerzas de gravedad, hasta llegar a las rocas volcánicas (litología impermeable). Luego de haber llegado a la zona impermeable, la humedad avanza de forma paralela a la superficie de la roca volcánica hasta aflorar en la base del deslizamiento (Figura 72). La falla del deslizamiento ocurre en depósito eluvial (suelo residual) debido a la erosión de partículas finas, aumento de densidad de suelo y presiones hidrodinámicas incrementando considerablemente el esfuerzo de corte y reduciendo la resistencia del corte.

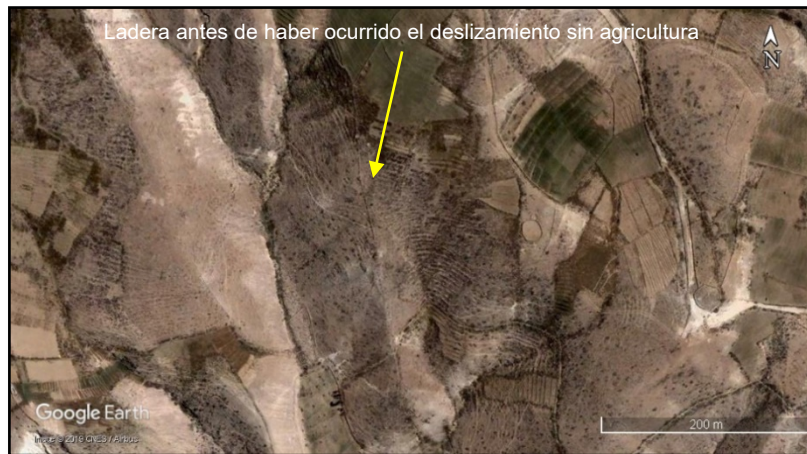
Figura 73: Se muestra imagen satelital del Google Earth de los a1os 2003, donde se aprecia ladera sin desarrollo de agricultura.

proviente de riegos por inundacion y la precipitacion pluvial en los meses de verano, al realizar la preparaci3n de terreno para cultivo aumenta la permeabilidad.

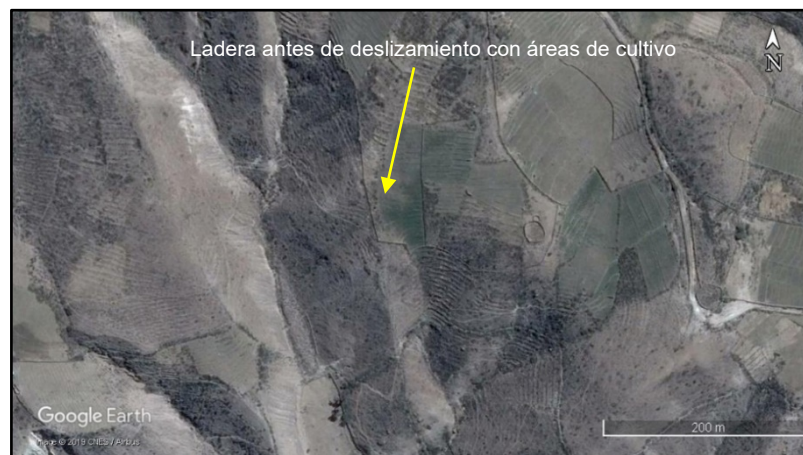
Figura 74: Se muestra imagen satelital del Google Earth de los a1os 2013, donde se aprecia el desarrollo de la agricultura conformado por andenes.

El deslizamiento fue provocado por factor antrópico y el detonante fue la precipitación pluvial, en el mes de diciembre de 2017 empezó a llover con una precipitación de 28,7 mm provocando el deslizamiento. En las imágenes satelitales del Google Earth de los años 2003 (Figura 73), se aprecia que no presenta areas de cultivo en la zona de deslizamiento, pero en las imágenes satelitales del Google Earth de los años 2013 (Figura 74), presenta areas de cultivo, que modificaron la geometria de la ladera por construcciones de andenes. Las imágenes satelitales del Google Earth de los años 2019 (Figura 75), se parecia deslizamiento.

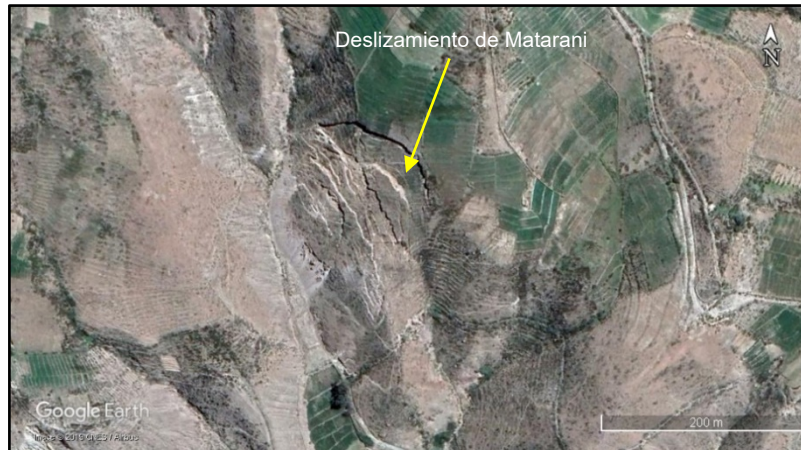
Figura 75: Se muestra imagen satelital del Google Earth de los años 2019, donde se aprecia el deslizamiento de masa.

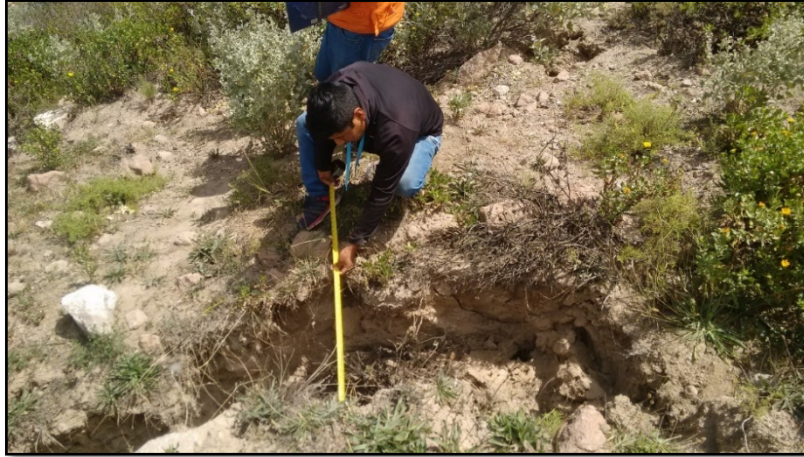
Figura 76: *Grietas paralelas a escarpa de deslizamiento en sector de Matarani.*

Podemos considerar factible sellar las grietas, de 40 cm de amplitud y 50 cm de profundidad, ubicadas en la parte superior de escarpas (Figura 76), con suelo arcilloso o material existente de la zona, para evitar la infiltración del agua a través de las mismas, mezclando con cal en la última capa. Se puede tomar como referencia la cartilla de especificaciones de Construcción y Mantenimientos de obras biomecánicas y mecánicas para la Mitigación del Riesgo (Joana & Orozco, 2012). Construir canales de conducción de agua por encima de la corona del deslizamiento con la finalidad captar agua de escorrentía, antes que llegue a grietas de tensión.

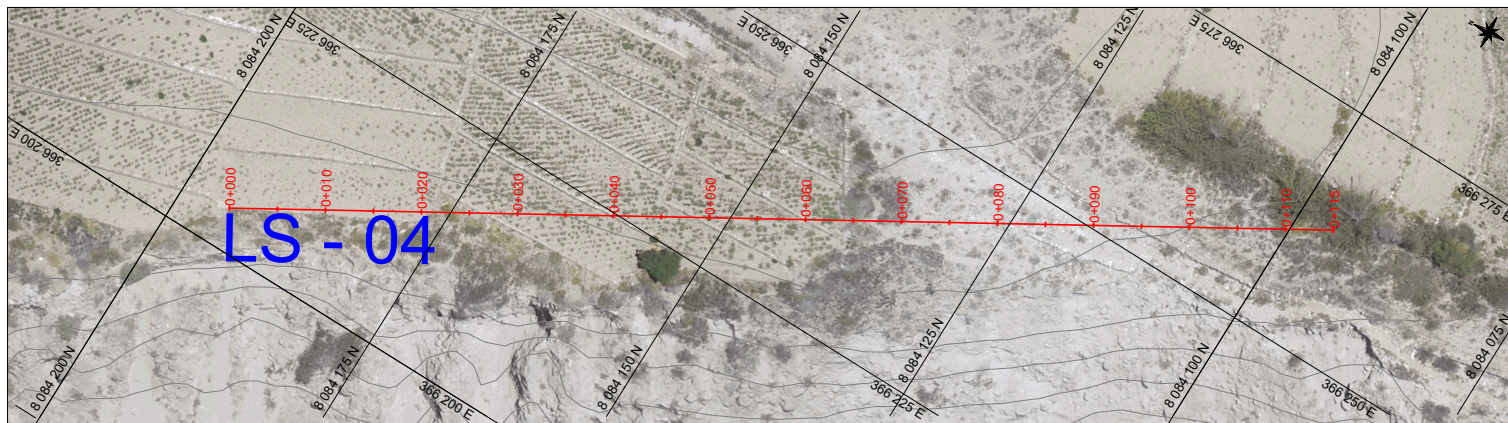
ESC:1/20000

PROYECTO: "EFECTO DE LA INFILTRACIÓN DEL AGUA EN LOS DESIZAMIENTOS DE LAS LADERAS DE QUILAHUANI PROVINCIA DE CANDARAVE - TACNA"			
PLANO:		REFRACCIÓN SÍSMICA LS - 03	
FUENTE: PROPIA	DATUM: WGS 84, ZONA 18 S.	ESCALA: 1/20000	FECHA: SETIEMBRE, 2019
BACH. ROBERT ARO ARO		ABESOR: PH.D. EDWIN M. PINO VARGAS	
LAMINA: PGF - 03		Departamento: TACNA Provincia: CANDARAVE Distrito: QUILAHUANI

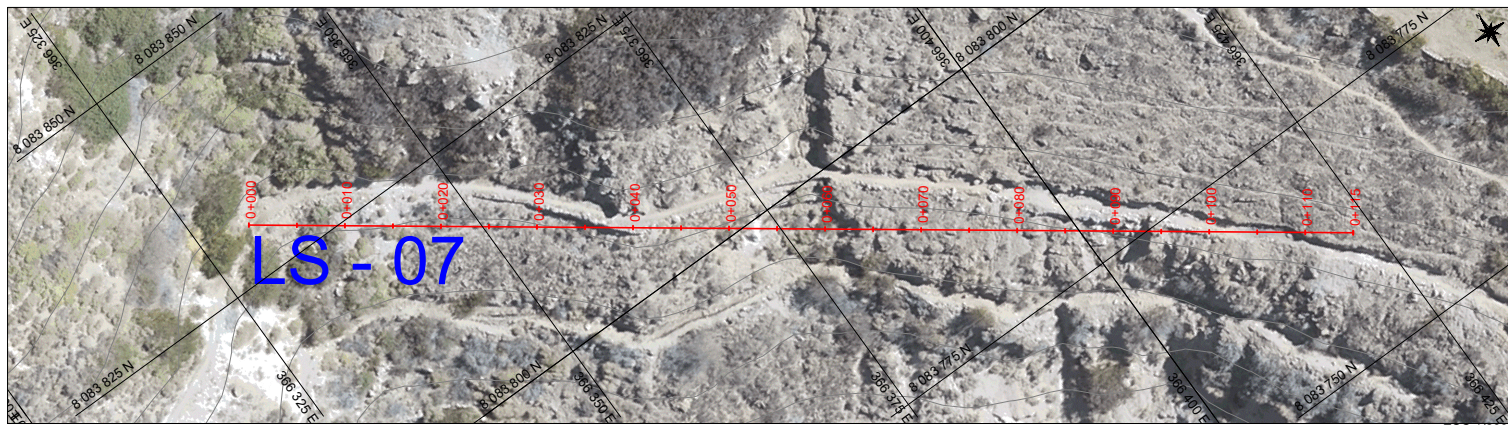
UNIVERSIDAD NACIONAL JORGE BASADRE GROHMANN-TACNA Facultad de Ingeniería Civil, Arquitectura y Geotecnia Escuela Profesional de Ingeniería Geológica-Geotecnia		
PROYECTO: "EFECTO DE LA INFILTRACIÓN DEL AGUA EN LOS DESLIZAMIENTOS DE LAS LADERAS DE QUILAHUANI PROVINCIA DE CANDARAVE - TACNA"		
PLANO: REFRACCIÓN SÍSMICA LS - 06		LAMINA: PGF - 06
FUENTE: PROPIA	DATUM: WGS 84_ZONA 18 S.	ESCALA: 1/20000
BACH. ROBERT ARO ARO		ASESOR: PH.D. EDWIN M. PINO VARGAS
Departamento: TACNA		Provincia: CANDARAVE
Distrito: QUILAHUANI		Fecha: SETIEMBRE 2019

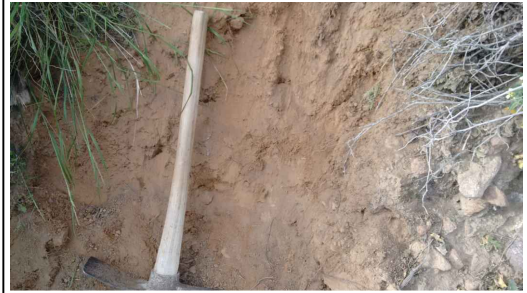
INVESTIGACIÓN: TRINCHERA
 IDENTIFICACION: T - 01
 UBICACIÓN: DESLIZAMIENTO ORCOMAÑA 2
 COORDENADA (N): 8084235
 COORDENADA (E): 366160
 COTA (m.s.n.m.): -
 PROFUNDIDAD (m): 1.05
 NIVEL FREATICO (m): NO PRESENTA
 FECHA: 27 - 04 - 2019

(m)	PROFUNDIDAD (m)	ESTRATIGRAFIA	LABORATORIO			DATOS, E INTERPRETACION DE CAMPO				
			SUCS	HUMEDAD (%)	INDICE DE PLASTICIDAD	COLOR	DIAMETRO MÁXIMO DE CLASTOS (cm)	TEXTURA	NATURALEZA DE CLASTO	DESCRIPCION
	1.05		SM	19.2	NP			Matriz Soportada	Origen Volcanico	<p>Arena limosa de coloración marrón con compacidad baja a media, matriz soportada de origen suelo coluvial. presenta gravas y cantos aislados con formas de sub angulosa y angulosa.</p> <p>Los porcentajes que componen son: cantos 10%, gravas 20%, arena 42% y finos 28%.</p>
		Arcilla Limo Arena fina Arena mediana Arena gruesa Gravelo Gujaro Canto Bloque					20 40 60 80 100 120 140

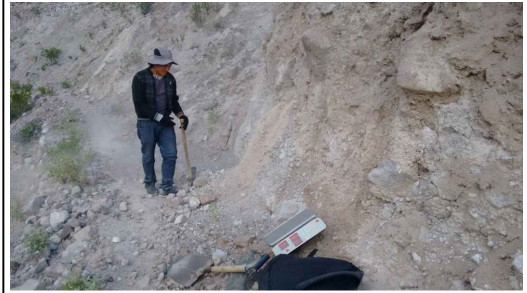
INVESTIGACIÓN: TRINCHERA
 IDENTIFICACION: T - 02
 UBICACIÓN: DESLIZAMIENTO ORCOMAÑA 2
 COORDENADA (N): 8083913
 COORDENADA (E): 366157
 COTA (m.s.n.m.): -
 PROFUNDIDAD (m): 2.4
 NIVEL FREATICO (m): NO PRESENTA
 FECHA: 27 - 04 - 2019

(m)	PROFUNDIDAD (m)	ESTRATIGRAFIA	LABORATORIO			DATOS, E INTERPRETACION DE CAMPO				
			SUCS	HUMEDAD (%)	INDICE DE PLASTICIDAD	COLOR	DIAMETRO MÁXIMO DE CLASTOS (cm)	TEXTURA	NATURALEZA DE CLASTO	DESCRIPCION
	3.83		SM	9.2	NP			Matriz Soportada	Origen Volcanico	<p>Arena limosa de colaracion beige con compacidad media, matriz soportado de origen volcanico. Presenta cantos y bloques con tamaño maximo de 0.9 m. con formas de sub angulosa y angulosa. Los porcentajes que componen son: bloques 15%, cantos 30%, gravas 19%, arenas 29% y finos 7%.</p>
		Arcilla Limo Arena fina Arena mediana Arena gruesa Gravelo Gujaro Canto Bloque					20 40 60 80 100 120 140

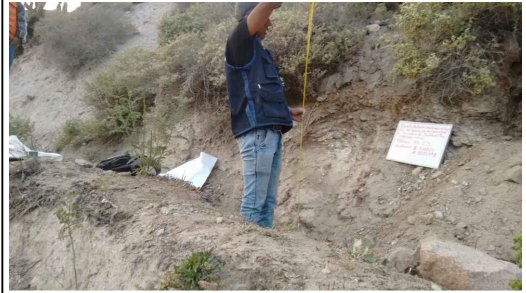
INVESTIGACIÓN: TRINCHERA
 IDENTIFICACION: T - 03
 UBICACIÓN: DESLIZAMIENTO ORCOMAÑA 1
 COORDENADA (N): 8083798
 COORDENADA (E): 366321
 COTA (m.s.n.m.): -
 PROFUNDIDAD (m): 1.23
 NIVEL FREATICO (m): NO PRESENTA
 FECHA: 27 - 04 - 2019

(m)	PROFUNDIDAD (m)	ESTRATIGRAFIA	LABORATORIO			DATOS, E INTERPRETACION DE CAMPO				
			SUCS	HUMEDAD (%)	INDICE DE PLASTICIDAD	COLOR	DIAMETRO MÁXIMO DE CLASTOS (cm)	TEXTURA	NATURALEZA DE CLASTO	DESCRIPCION
	1.23		SW - SM	9.3	NP	10YR 6/6	20	Matriz Soportada	Origen Volcanico	Arena limosa bien graduada de coloración beige con compactación media, matriz soportada de origen volcánico. Presenta cantos y gravas con tamaño máximo de 20cm. con formas de sub angulosa y angulosa. Los porcentajes que componen son: cantos 25%, gravas 15%, arenas 52% y finos 8%.

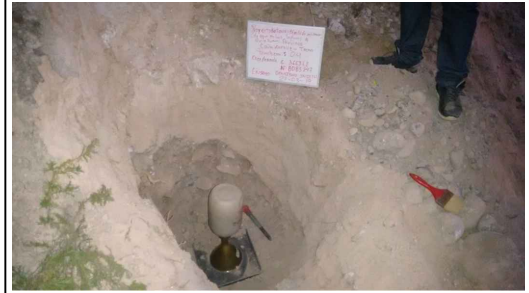
INVESTIGACIÓN: TRINCHERA
 IDENTIFICACION: T - 04
 UBICACIÓN: DESLIZAMIENTO ORCOMAÑA 1
 COORDENADA (N): 8083847
 COORDENADA (E): 366368
 COTA (m.s.n.m.): -
 PROFUNDIDAD (m): 2.4
 NIVEL FREATICO (m): NO PRESENTA
 FECHA: 27 - 04 - 2019

(m)	PROFUNDIDAD (m)	ESTRATIGRAFIA	LABORATORIO		DATOS, E INTERPRETACION DE CAMPO					
			SUCS	HUMEDAD (%)	INDICE DE PLASTICIDAD	COLOR	DIAMETRO MÁXIMO DE CLASTOS (cm)	TEXTURA	NATURALEZA DE CLASTO	DESCRIPCION
	2.4		SW - SM	8.5	NP			Matriz Soportada	Origen Volcanico	<p>Arena limosa bien graduada de coloracion beige con compacidad media, matriz soportado de origen volcanico. Presenta cantos y bloques con tamaño maximo de 50cm. con formas de sub angulosa y angulosa. Los porcentajes que componen son: bloques 5%, cantos 20%, gravas 32%, arenas 35% y finos 8%.</p>
		Arcilla Limo Arena fina Arena mediana Arena gruesa Gravelo Gujaro Canto Bloque				20 40 60 80 100 120 140

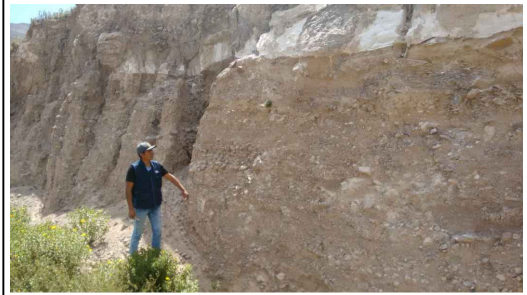
INVESTIGACIÓN: TRINCHERA
 IDENTIFICACION: T - 05
 UBICACIÓN: DESLIZAMIENTO DE MATARANI
 COORDENADA (N): 8083271
 COORDENADA (E): 366805
 COTA (m.s.n.m.): -
 PROFUNDIDAD (m): 4.9
 NIVEL FREATICO (m): NO PRESENTA
 FECHA: 27 - 04 - 2019

0.9		SM	5.7	NP	10YR 6/6		Matriz Soportada	Origen Volcanico	Suelo de cobertura vegetal de coloracion beige con compacidad media, matriz soportada, presenta cantos y gravas con tamaño maximo de 40cm. Con formas de sub angulosa y angulosa, Presenta material organico.

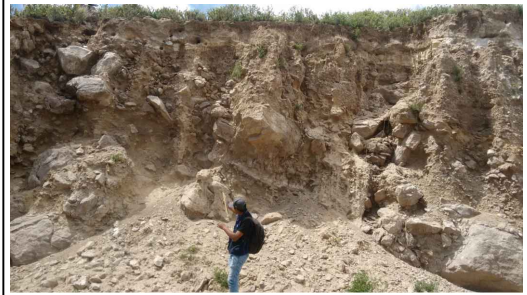
INVESTIGACIÓN: TRINCHERA
 IDENTIFICACION: T - 06
 UBICACIÓN: DESLIZAMIENTO DE MATARANI
 COORDENADA (N): 8083282
 COORDENADA (E): 366744
 COTA (m.s.n.m.): -
 PROFUNDIDAD (m): 4.9
 NIVEL FREATICO (m): NO PRESENTA
 FECHA: 27 - 04 - 2019

(m)	PROFUNDIDAD (m)	ESTRATIGRAFIA	LABORATORIO			DATOS, E INTERPRETACION DE CAMPO				
			SUCS	HUMEDAD (%)	INDICE DE PLASTICIDAD	COLOR	DIAMETRO MÁXIMO DE CLASTOS (cm)	TEXTURA	NATURALEZA DE CLASTO	DESCRIPCION
0.5			SM	19.2	NP	10YR 5/6	~1.5	Matriz Soportada	Origen Volcanico	Suelo de cobertura vegetal de colaracion cafe claro con compacidad media. matriz soportado de origen suelo coluvial presenta cantos y gravas.
4.9			SP - SM	4.1	NP	10YR 6/6	~1.1	Matriz Soportada	Origen Volcanico	Arena limosa mal graduada de colaracion blanquesino con compacidad media. matriz soportado de origen volcanico. Presenta cantos y bloques con tamaño maximo de 1.1 m. con formas de sub angulosa y angulosa. Los porcentajes que componen son: bloques 20%, cantos 20%, gravas 23%, arenas 33% y finos 4%.
