UNIVERSIDAD NACIONAL JORGE BASADRE GROHMANN

**ANÁLISIS DEL ÍNDICE DE RUGOSIDAD INTERNACIONAL DEL
PAVIMENTO FLEXIBLE MEDIANTE EL RUGOSÍMETRO DE
MERLIN Y LA APLICACIÓN ABAKAL IRI EN LA
AV. MARIANO NECOCHEA, TACNA - 2023**

TESIS

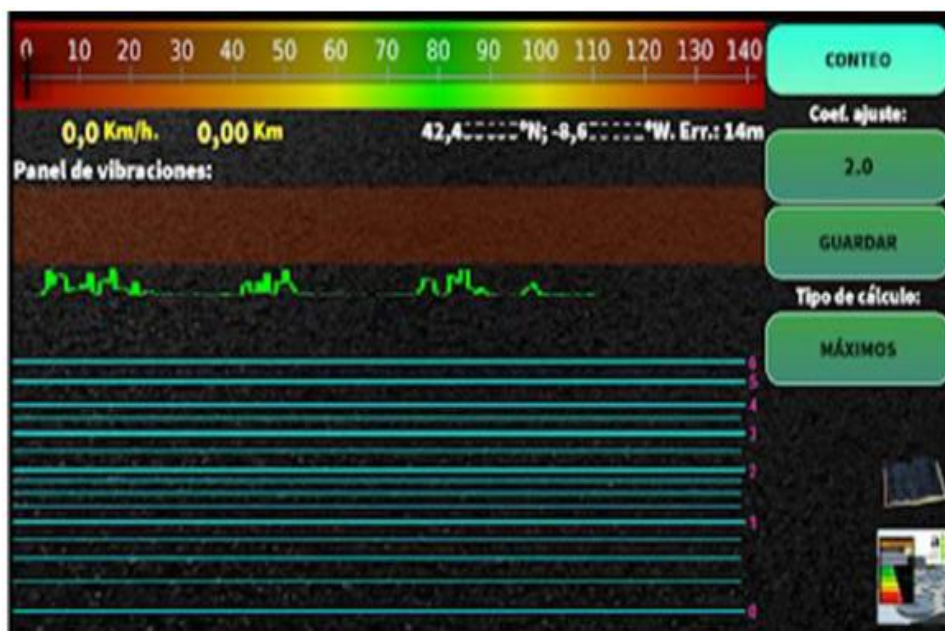
Figura 5

Aplicativo ABAKAL IRI

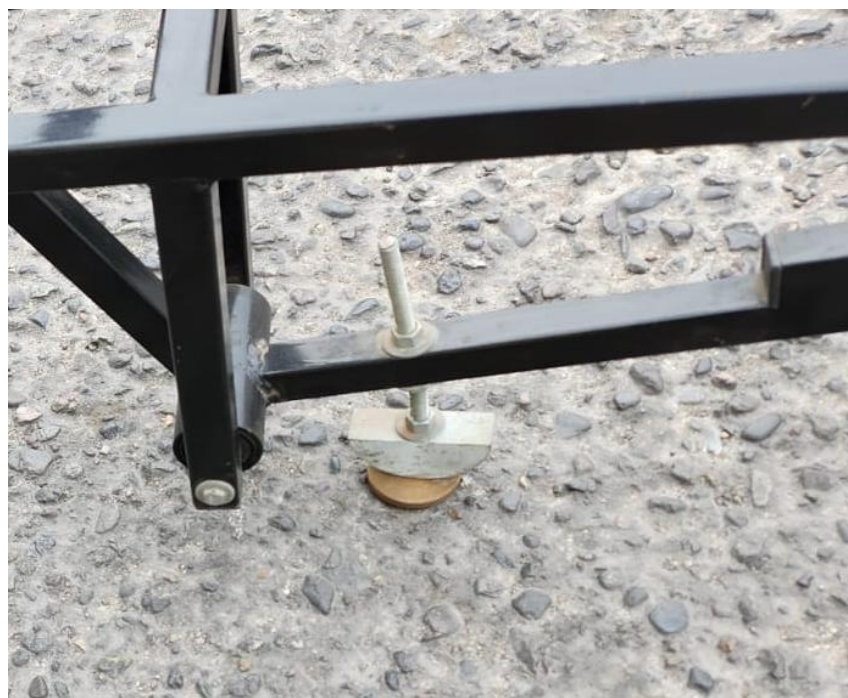
Figura 6

Calibración del rugosímetro de MERLIN

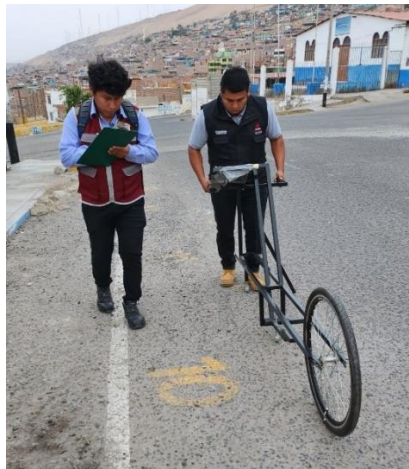
Figura 7

Toma de Lecturas con el Rugosímetro de MERLIN: Tramo de Subida

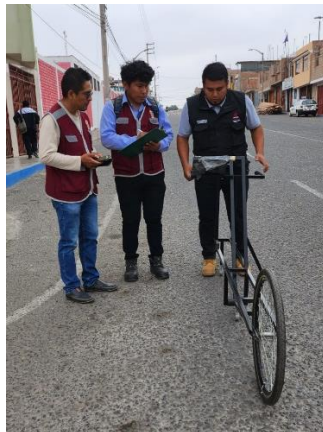
Figura 8

Toma de Lecturas con el Rugosímetro de MERLIN: Tramo de Bajada

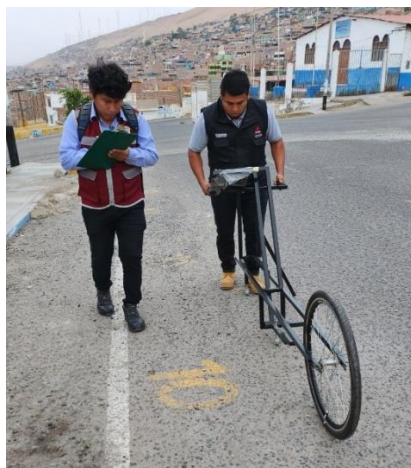
Figura 9

Verificación de los datos obtenidos durante el procedimiento

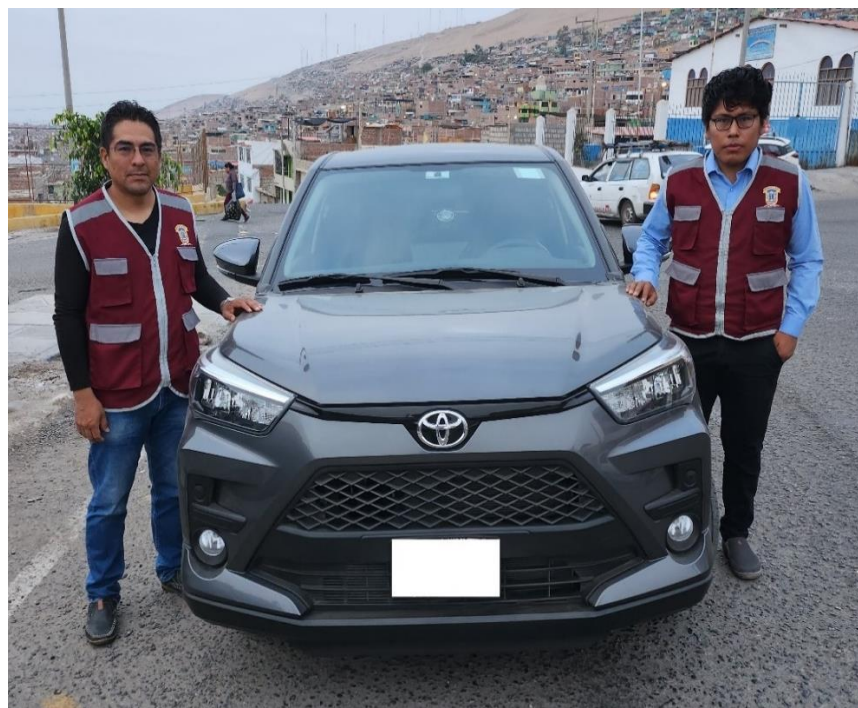
Figura 10

Vehículo utilizado para el procedimiento con ABAKAL IRI

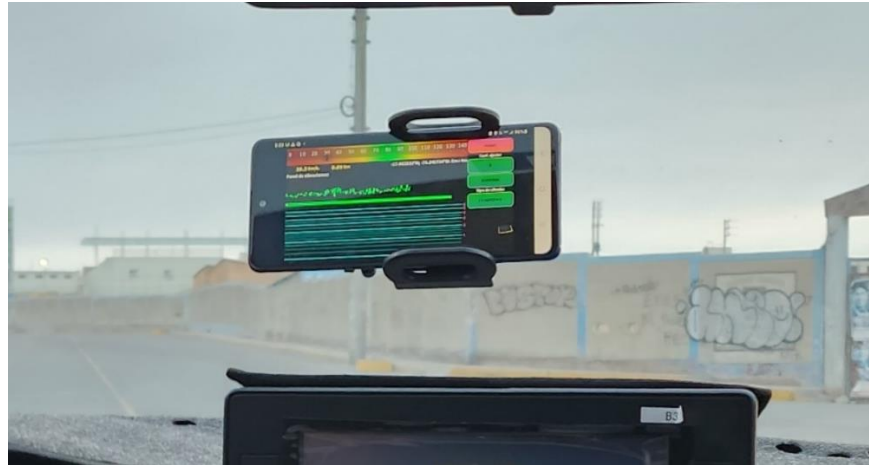
Figura 11

Smartphone con ABAKAL IRI, anclada al parabrisas del vehículo

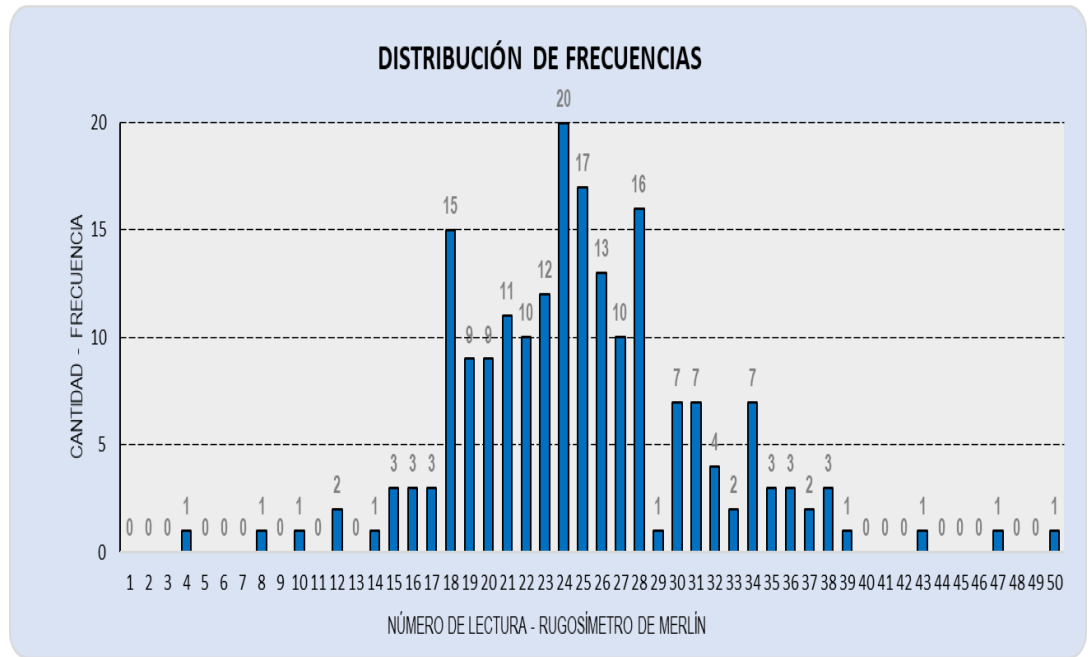
Figura 14

Distribución de Frecuencias, Calzada: Subida - Tramo 01

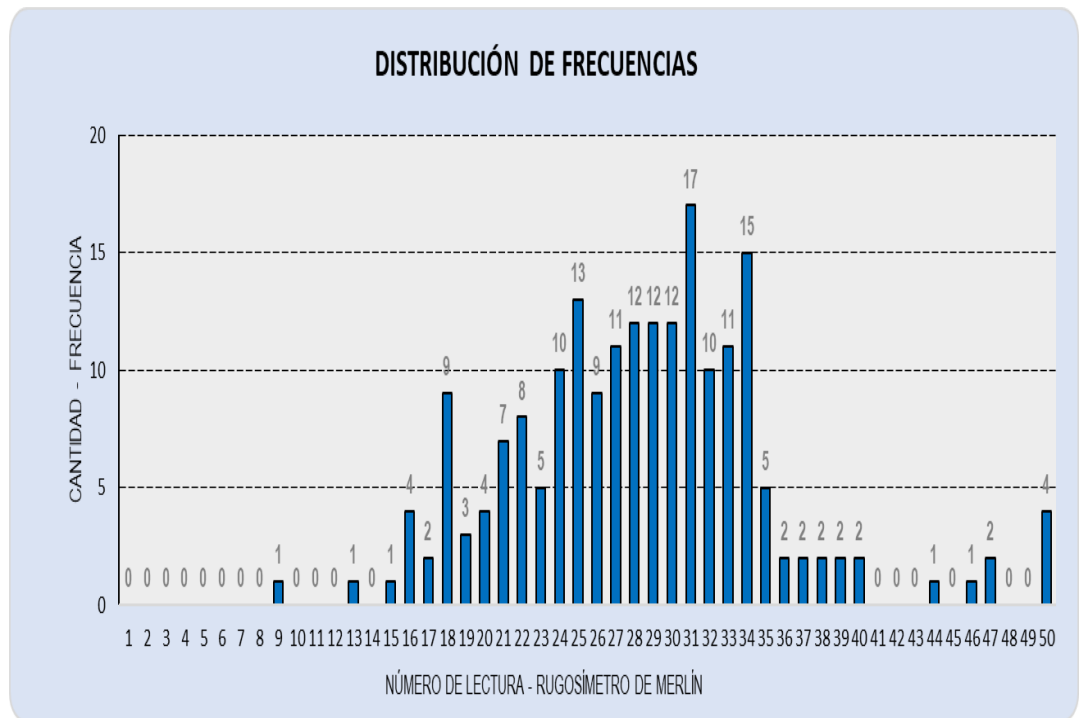
Figura 26*Distribución de Frecuencias, Calzada: Bajada - Tramo 01*

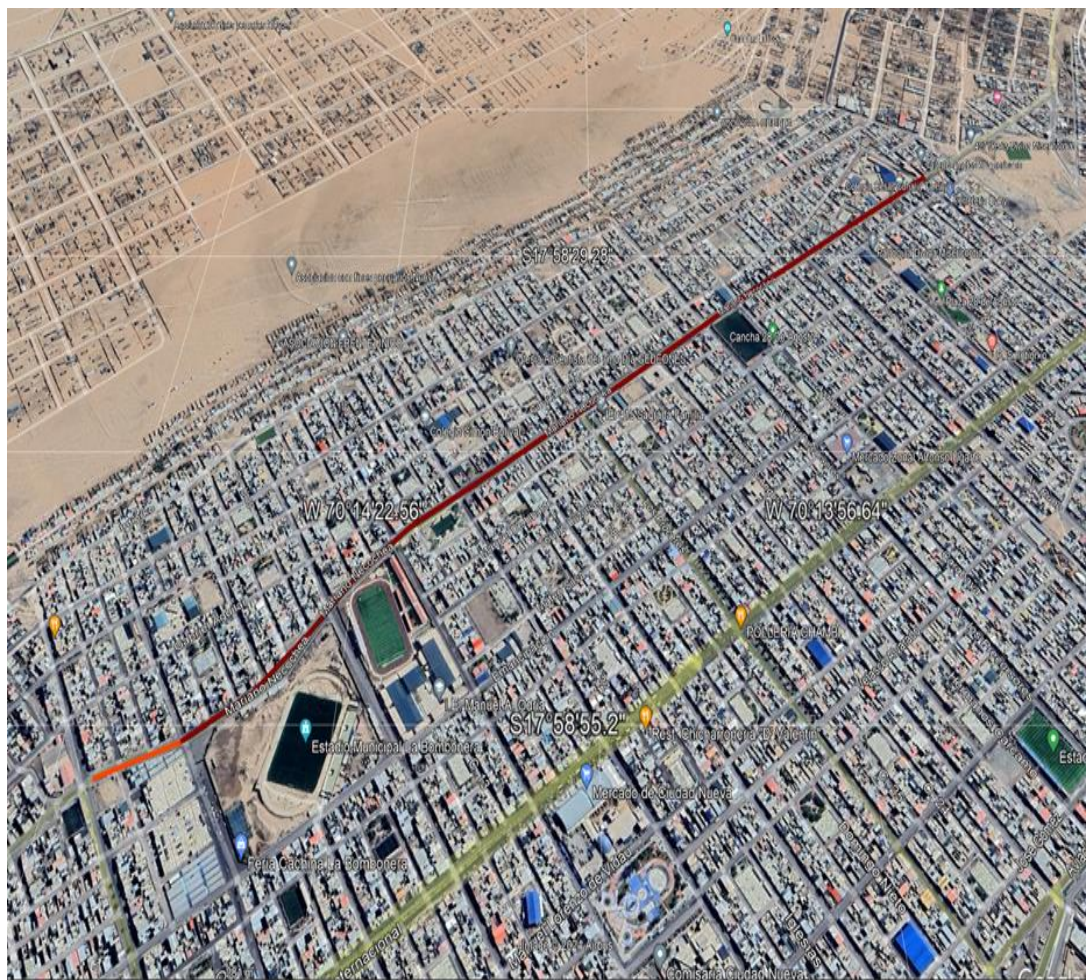
Figura 38

Evaluación del Índice de Rugosidad Internacional (IRI) mediante la aplicación ABAKAL IRI, Calzada: Subida

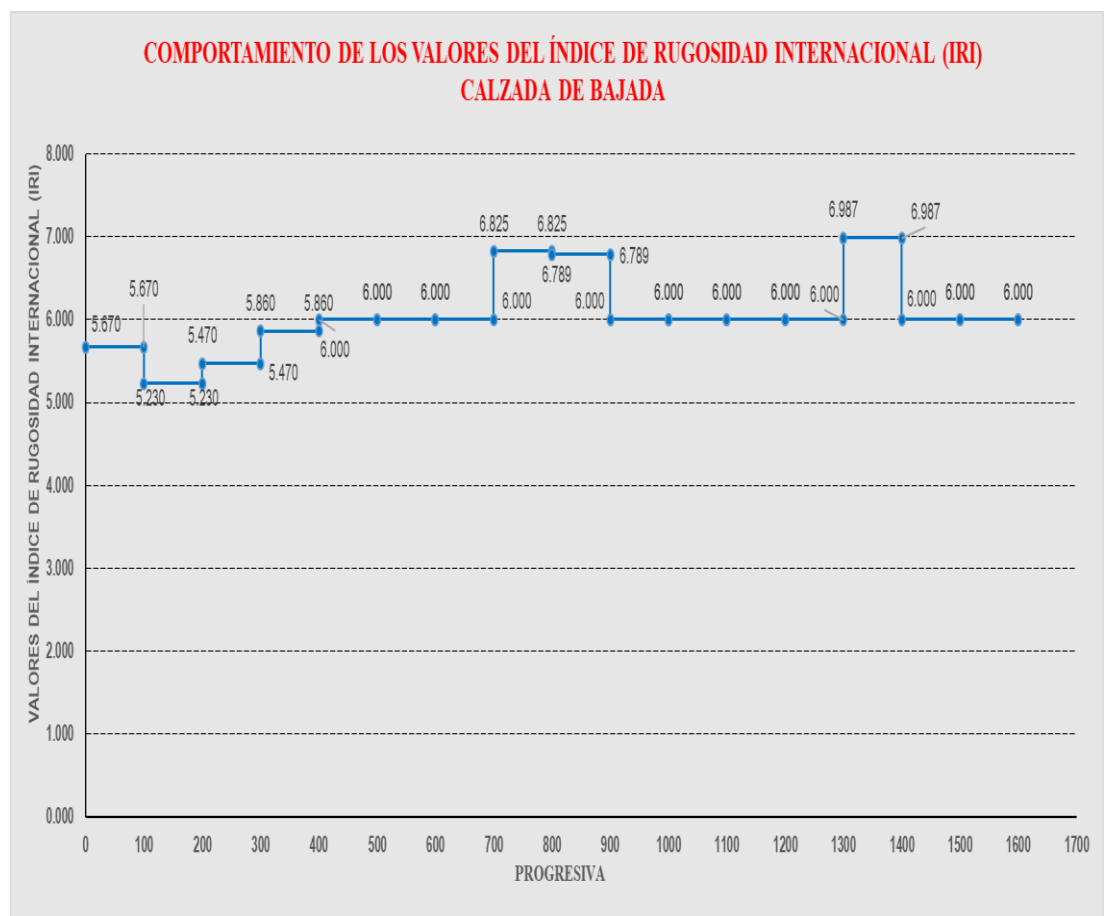
Figura 39

*Comportamiento de los valores del Índice de Rugosidad Internacional (IRI),
obtenidos de la aplicación ABAKAL IRI, Calzada: Bajada*

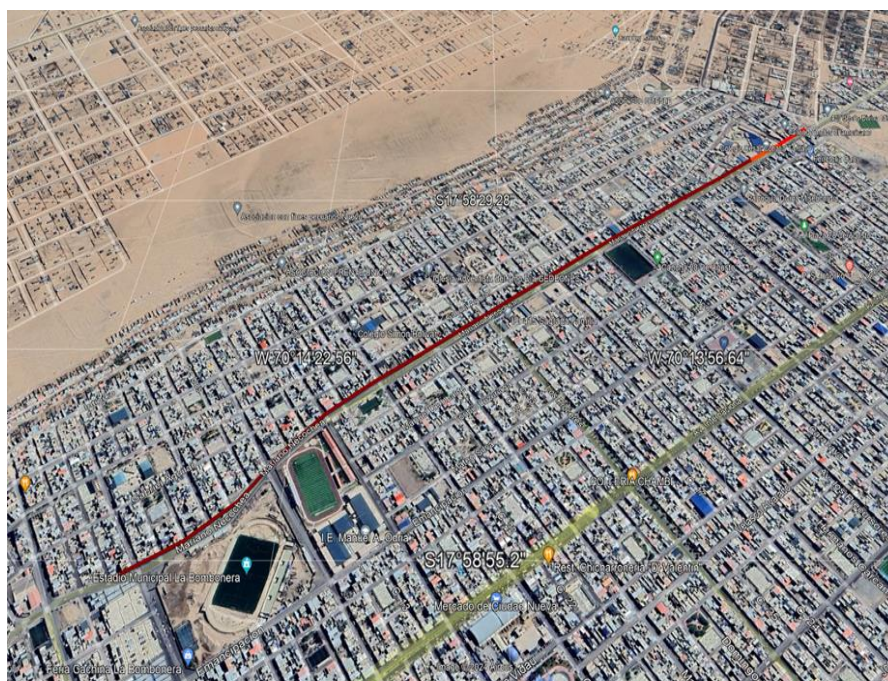
Figura 40

Evaluación del Índice de Rugosidad Internacional (IRI) mediante la aplicación ABAKAL IRI, Calzada: Bajada

En las tablas anteriores, se puede observar los valores calculados del Índice de Rugosidad Internacional (IRI) mediante la aplicación ABAKAL IRI, de la calzada de subida y bajada, los cuáles se muestran a continuación:

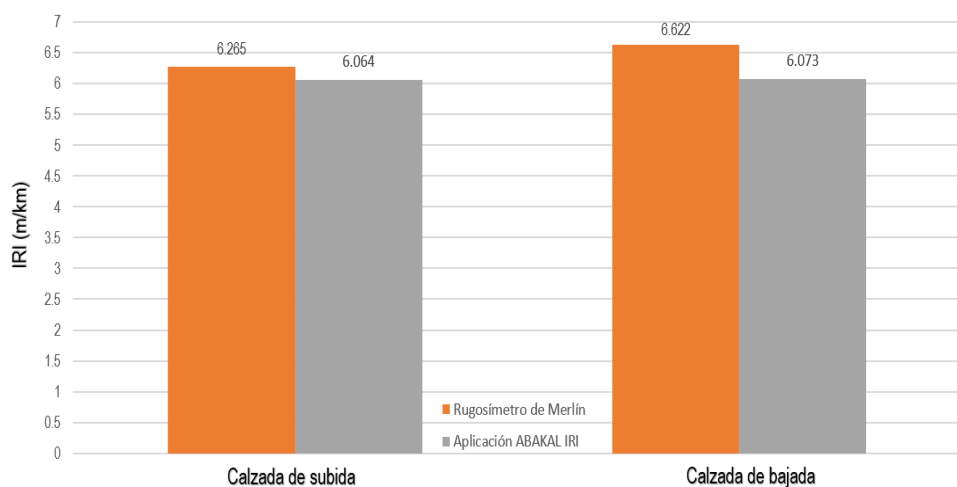
Figura 41

Análisis de los resultados del IRI calculado mediante el Rugosímetro de MERLIN y la aplicación ABAKAL IRI
