**UNIVERSIDAD NACIONAL JORGE BASADRE GROHMANN**

**LEVANTAMIENTO DE ORIENTACIONES DE DISCONTINUIDADES  
CON USO DE DRON EN TALUDES DE ROCA: BOCATOMA  
CHUSCHUCO-PACHÍA-TACNA**

**TESIS**

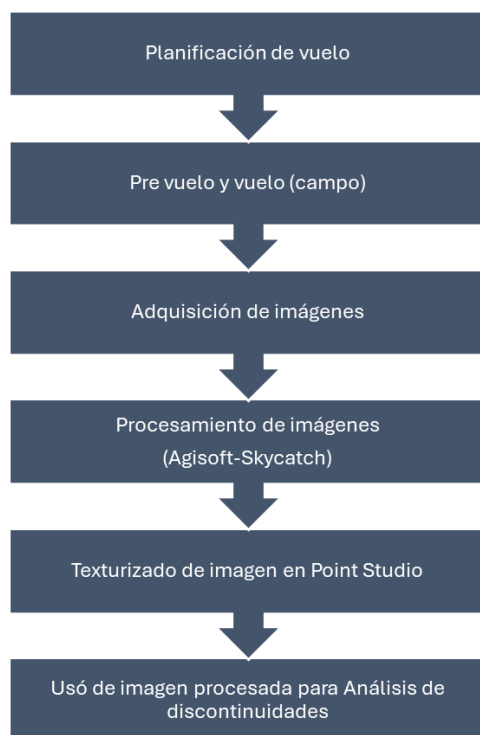
**Figura 21**

Para obtener una imagen texturizada que sirva para el levantamiento de estructuras, luego de realizar el vuelo en campo se procesaron la nube de puntos (curvas de nivel) y las fotografías, con el fin de obtener una imagen texturizada y, sobre esta, poder identificar las discontinuidades en un software especializado para el levantamiento de estructuras. Como se muestra en la figura 21, se siguió el proceso metodológico iniciando con la planificación del vuelo, el pre-vuelo y el vuelo en campo, adquiriendo imágenes que luego, en gabinete, son procesadas para obtener una imagen texturizada, en la que se pueden extraer los datos de las discontinuidades.

*Metodología de trabajo con Dron*

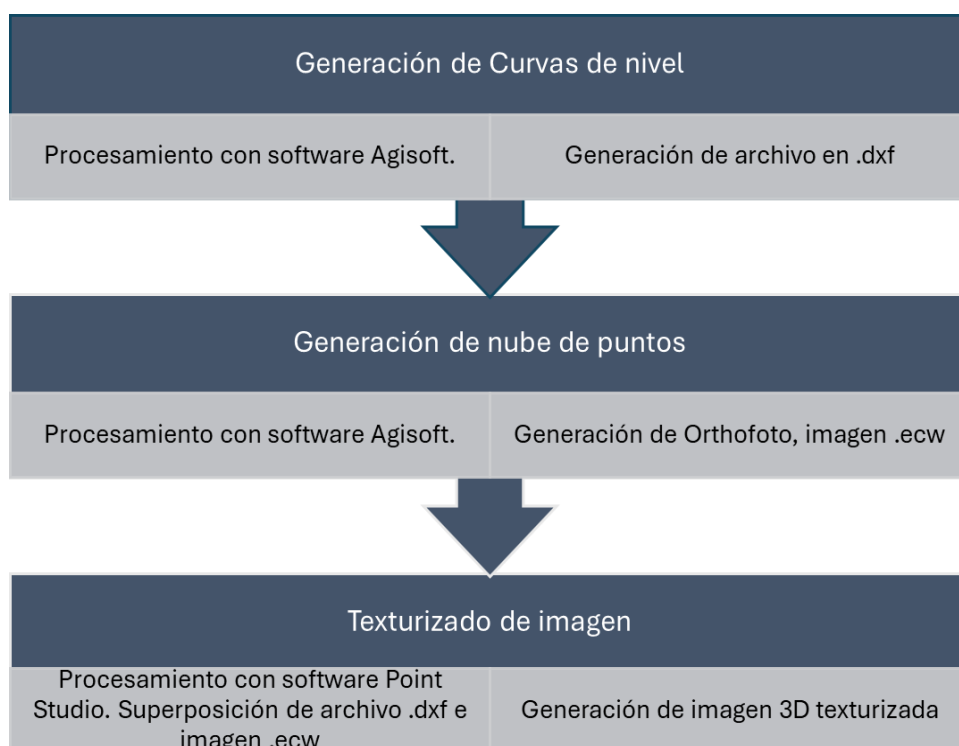
*Metodología del procesamiento de la imagen obtenida por el dron*

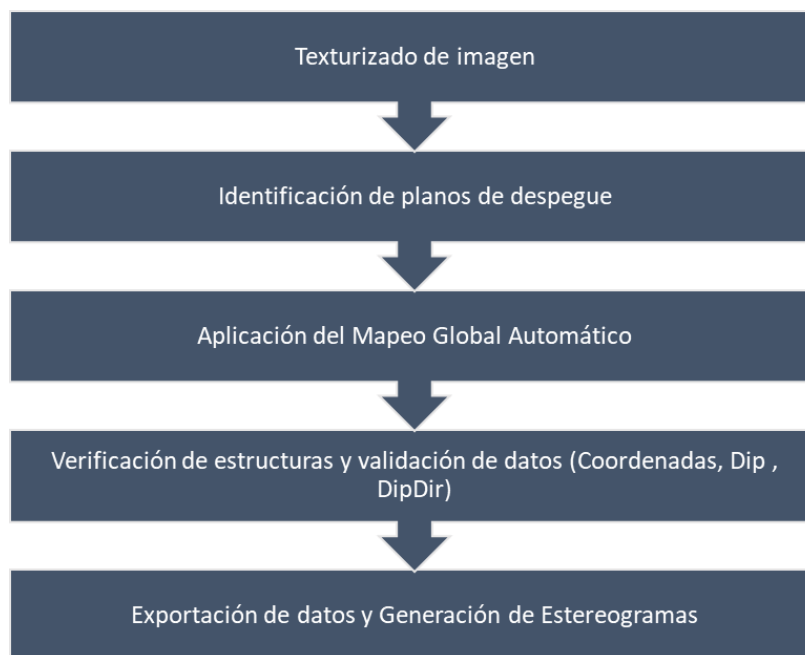
*Metodología de trabajo en Point Studio*

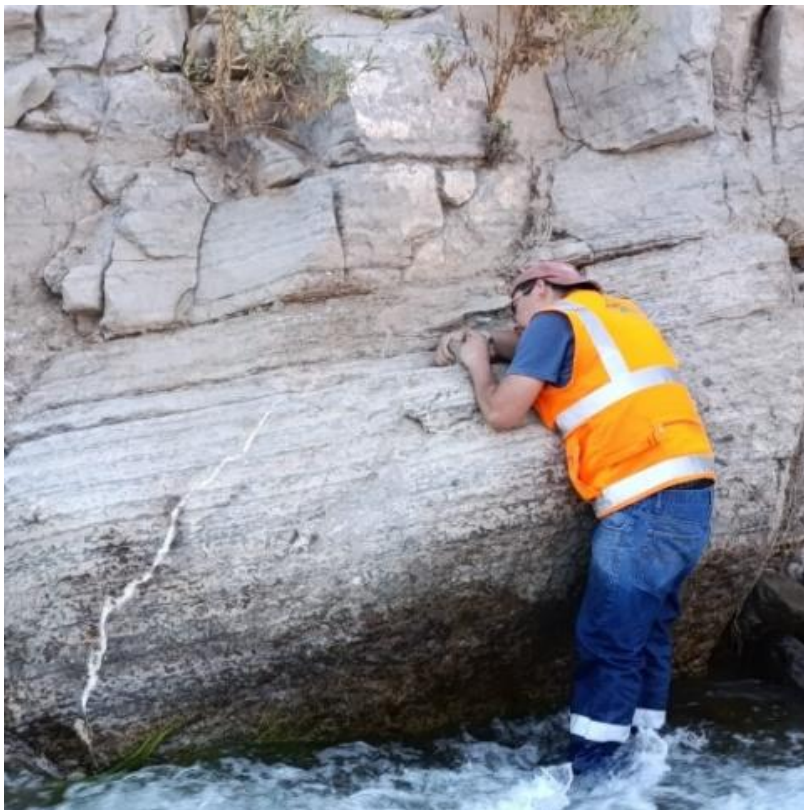
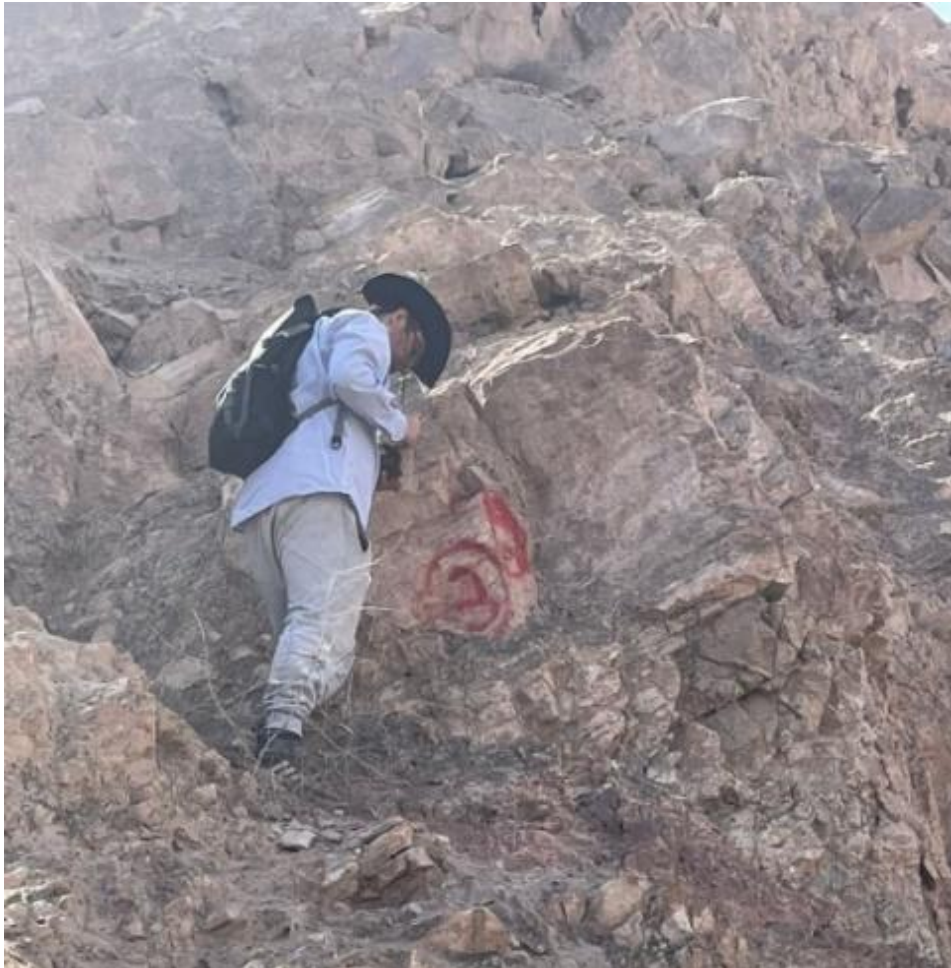
### **Figura 25**

**Registro de Datos:** El levantamiento se realizó in situ, al pie del talud y de forma convencional o manual; se efectuó la toma de datos de orientaciones de las discontinuidades presentes a nivel de piso. Con el uso de una brújula Brunton Azimutal se levantaron en total 114 discontinuidades, tomando los datos de inclinación (Dip) y dirección de buzamiento (Dip Direction) por discontinuidad; cada medición fue acompañada de coordenadas GPS. Se registró la orientación de las principales estructuras, como fallas y juntas. En la libreta se anotó cualquier característica adicional, como fracturas secundarias, variaciones en el ángulo de inclinación o posibles señales de inestabilidad, zonas de derrumbe o deslizamiento.

*Levantamiento de discontinuidades manualmente*

*Nota. Toma de datos en campo. Elaboración Propia.*

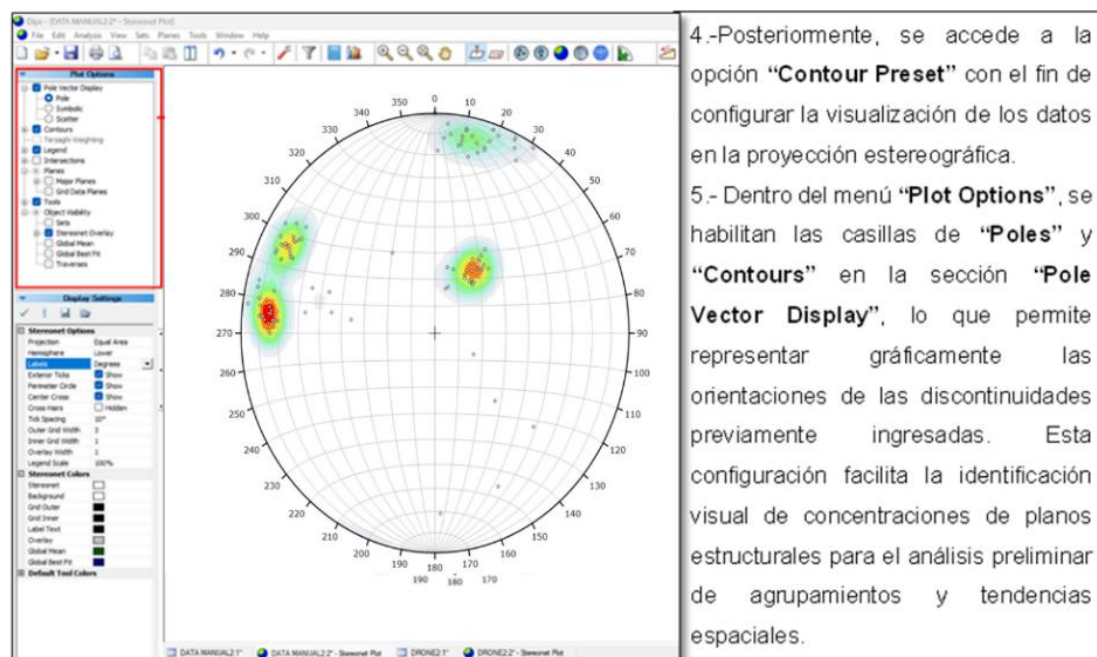
*Procesamiento de datos con proyecciones estereográficas*

*Nota.* Procesamiento de datos en el programa Dips. Elaboración propia.

Como resultado del procesamiento de datos, se obtuvo un diagrama estereográfico (estereofalsilla), en el cual se visualizan las orientaciones de las discontinuidades mediante la distribución de polos y curvas de densidad. A partir de este diagrama se procedió al análisis de agrupamiento, delimitando concentraciones significativas de datos con el objetivo de identificar patrones estructurales repetitivos.

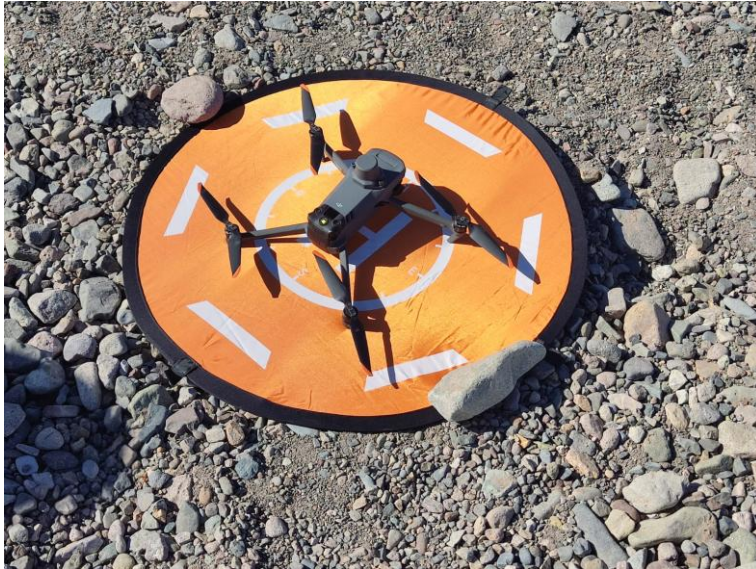
**Figura 29**

- **Pre-Vuelo:** Se realizó la calibración del dron con los satélites tomando en cuenta el punto de topográfico de georreferencia con el Equipo RTK usado con el dron D-RTK2-DJI, para la prueba de campo se obtuvo un error menor al 1 % de margen de error topográfico terrestre. Se realizó un pre-vuelo para reconocer y crear una superficie obteniendo la altura que fue de 60 metros, se definió el mejor ángulo de la cámara que fue el ángulo de 70° con el cual se tomaron las imágenes del talud con la finalidad de hacer el diseño de vuelo (plan de vuelo) y ejecutar el vuelo. Ver Figura 29 al 32.

*Calibración de dron*

*Nota.* Imagen con el Dron calibrado en el punto de partida. Elaboración Propia

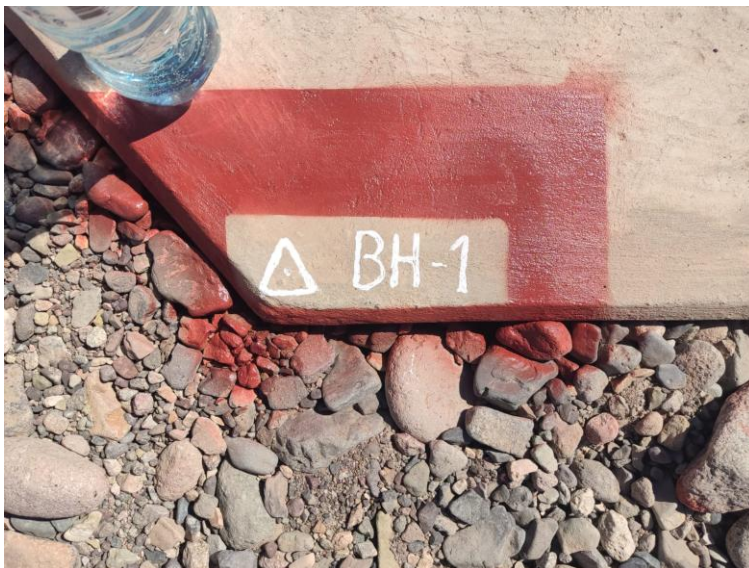
**Figura 30**

*Punto topográfico*

*Nota.* Marca del punto topográfico georeferenciado (BH-1).

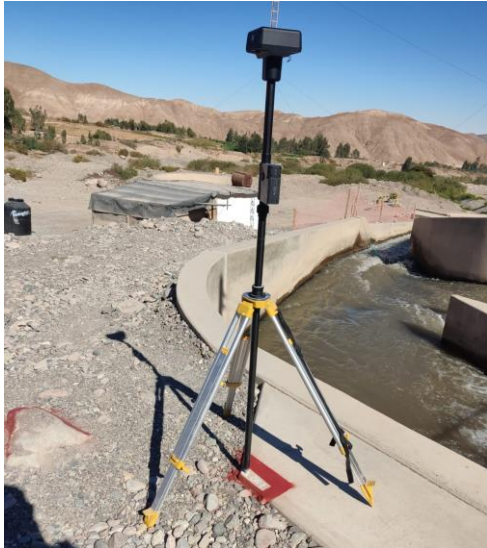
**Figura 31**

*Equipo D-RTK2-DJI*

*Nota.* Equipo de georreferenciación espacial R-RTK”-DJI en el punto topográfico marcado.

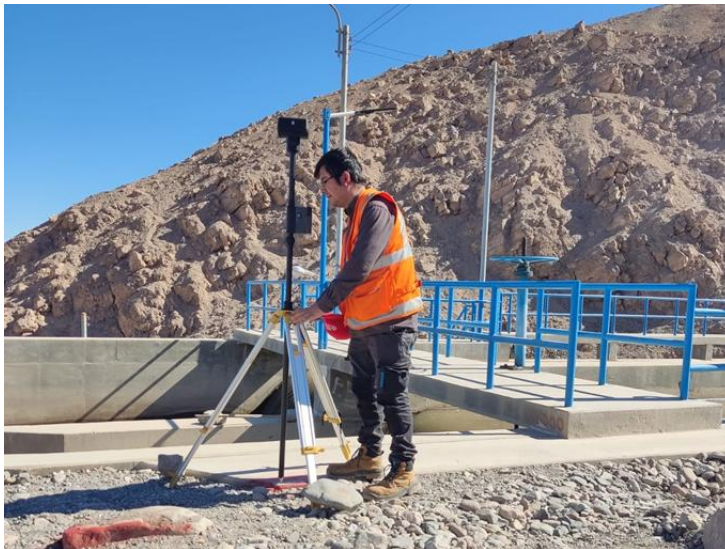
**Figura 32**

*Ajuste de equipo D-RTK2-DJI*

*Nota.* Revisión de verticalidad-nivel en óptimas condiciones.

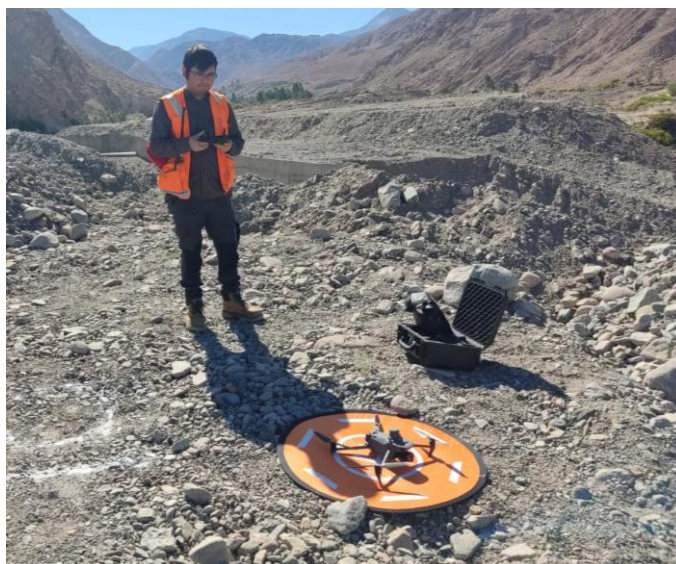
### **Figura 33**

Luego del ajuste, se activaron los sensores del drone, verificando que estén alineados con el equipo D-RTK2 y con los satélites necesarios y/o estaciones geodésicas cercanas. Tomando en cuenta la carga del equipo, se procedió a realizar pruebas de conectividad y respuesta dinámica (reacción en tiempo real) y, posteriormente, se efectuó el prevuelo. *Ver Figura 33.*

#### *Pre vuelo*

*Nota.* Programación de Drone para el pre-vuelo. Elaboración propia.

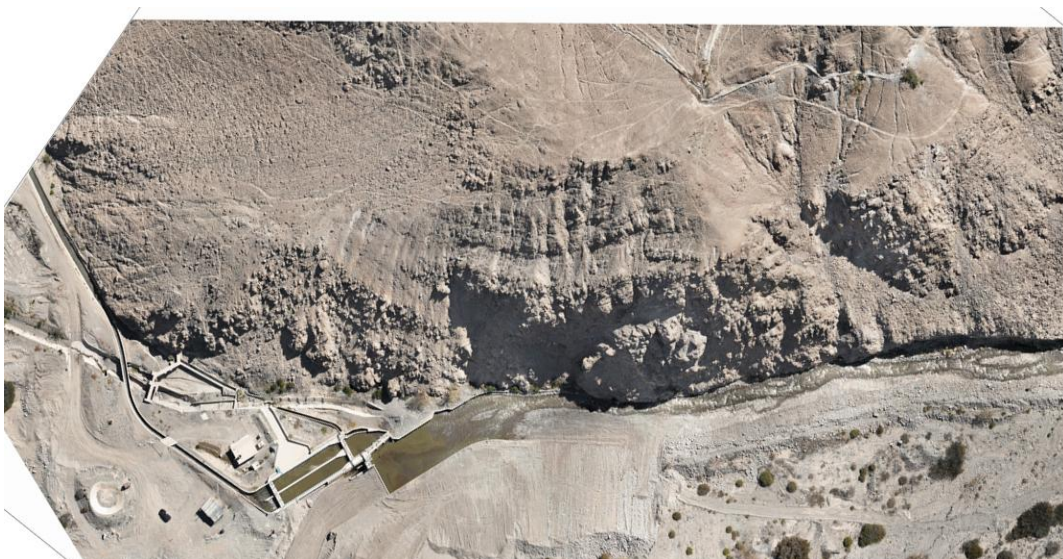
**Figura 35***Imagen de pre vuelo*

- Planificación del vuelo: Con la información obtenida del prevuelo, se definieron las alturas y el ángulo de la cámara para tomar las fotografías perpendiculares al talud, optimizando así la captura de información de las estructuras en todas las direcciones. En este caso, el ángulo fue de  $70^\circ$  con respecto a una altura del talud de 60 metros y una altura de vuelo de 80 metros. Finalmente, en el software Agisoft Metashape se generó un mapa fotogramétrico o un modelo tridimensional de la zona, para que durante el vuelo el drone reconozca la superficie y evite chocar con el talud. *Ver Figuras 34 y 35.*

*Nota.* Imagen de pre-vuelo que muestra a la zona de estudio. Elaboración propia.

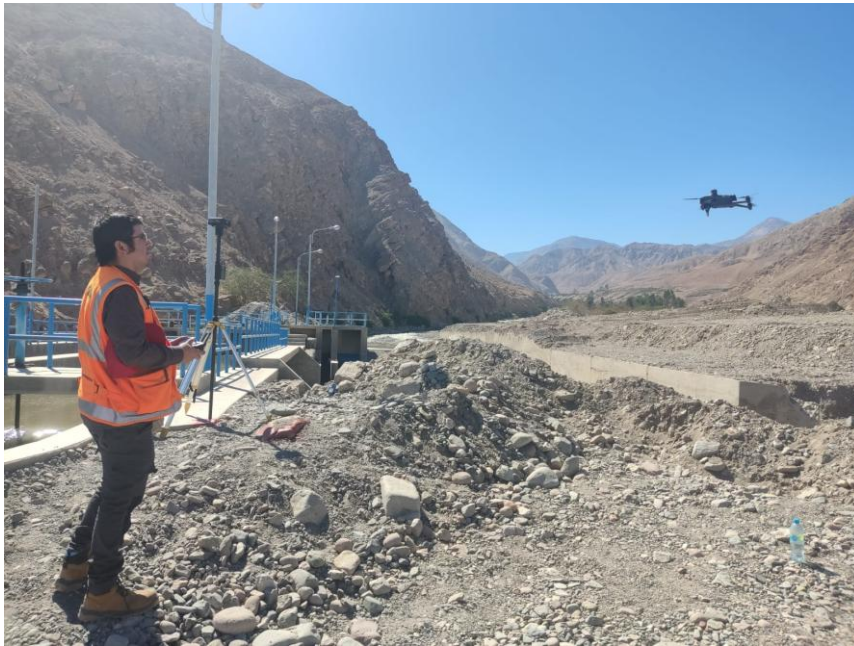
### **Figura 36**

- Vuelo: Con todas las consideraciones del prevuelo y definido el plan de vuelo, se realizó el vuelo siguiendo las rutas predefinidas, teniendo en cuenta el ángulo perpendicular de  $70^\circ$  y la distancia focal, la distancia del talud, la distancia de cobertura, la sobreposición o traslape lateral y frontal d5 85 % con una resolución de imágenes de 2cm. *Ver Figura 36.*

#### *Imagen de vuelo*

*Nota.* Vuelo de Drone. Elaboración propia.

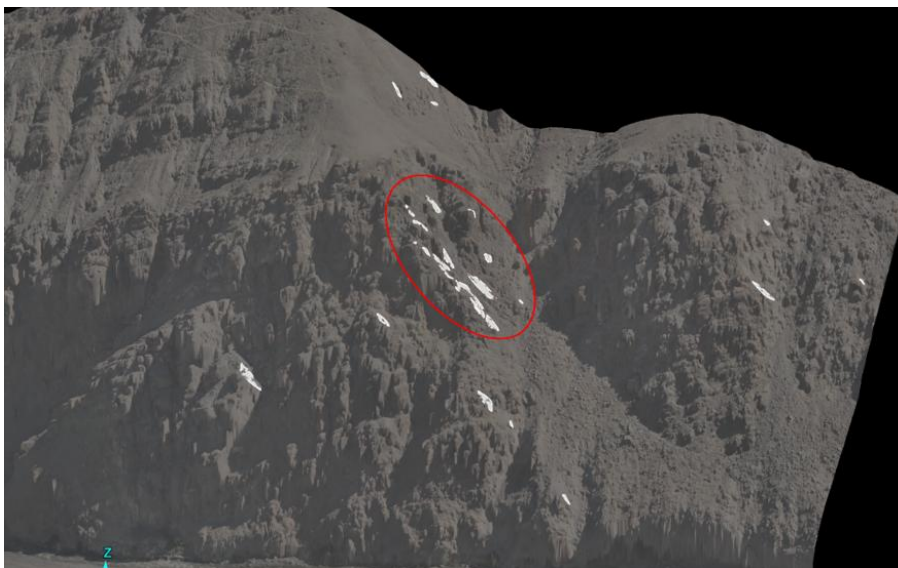
**Figura 44**

*Planos aparentes generados en material deslizado*

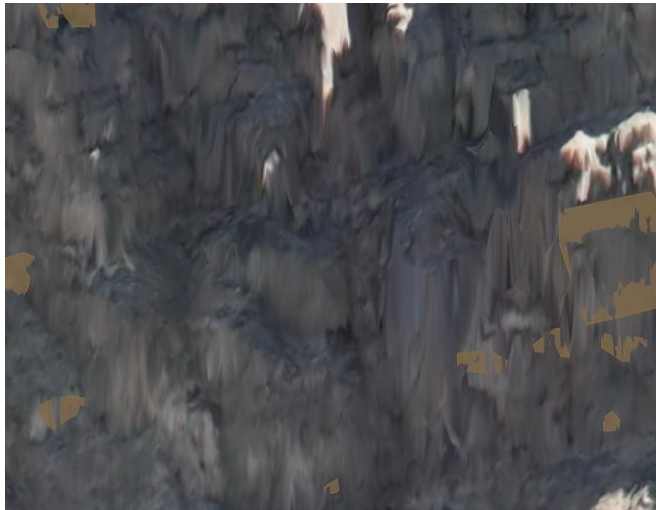
### **Figura 45**

- Resolución insuficiente: Si la nube tiene baja densidad o hubo algún problema de superposición, puede no capturar planos delgados o detalles finos. Ver Figura 45 y 46.

*Planos aparentes generados en zonas de baja resolución*

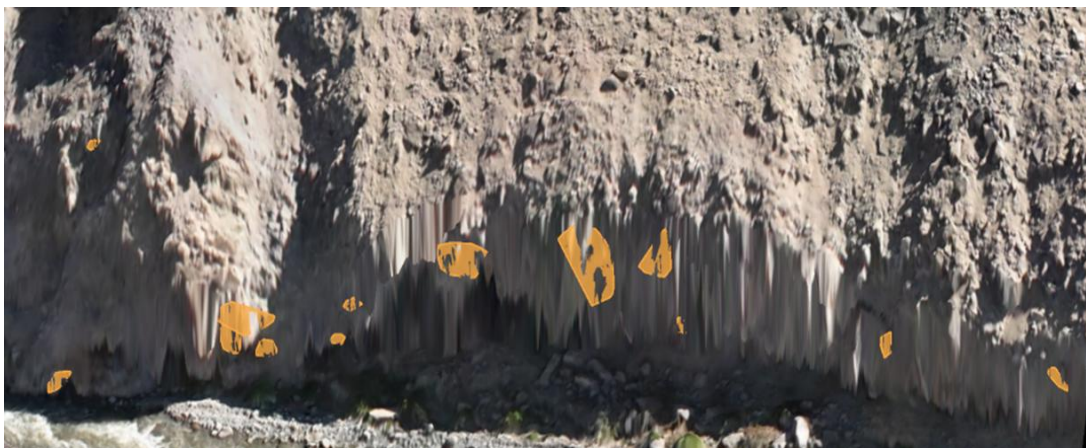
### **Figura 46**

*Planos aparentes generados en zonas de baja resolución*

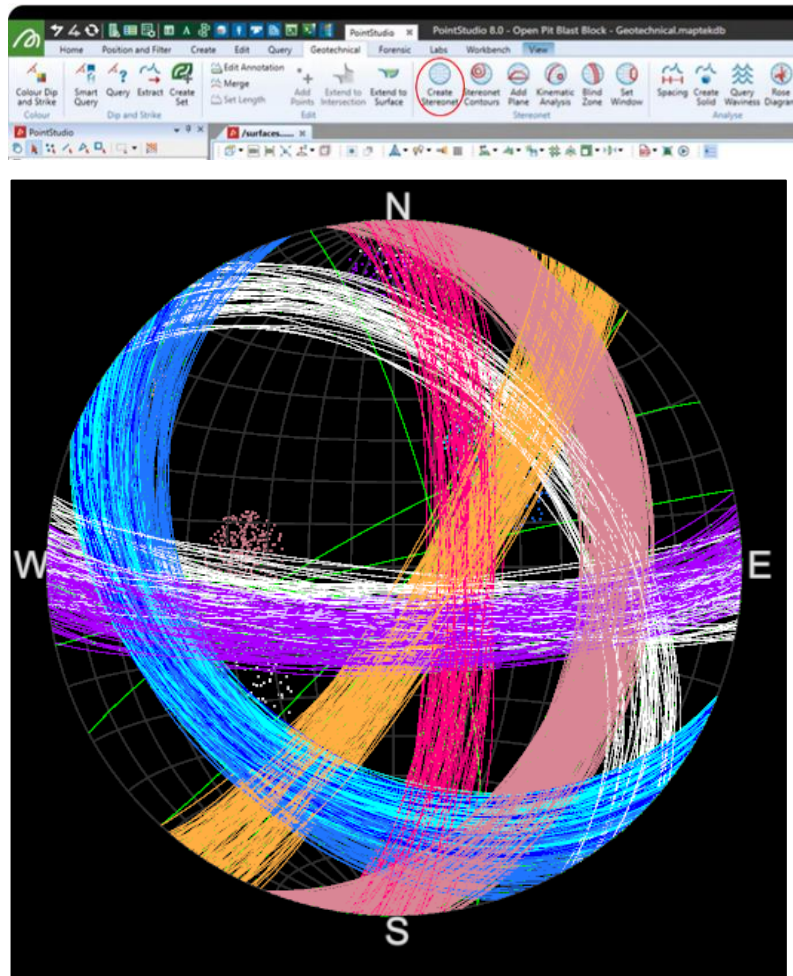
*Estereograma con las discontinuidades generadas en Point Studio*

*Nota.* Distribución de planos en el estereograma del programa Point Studio.

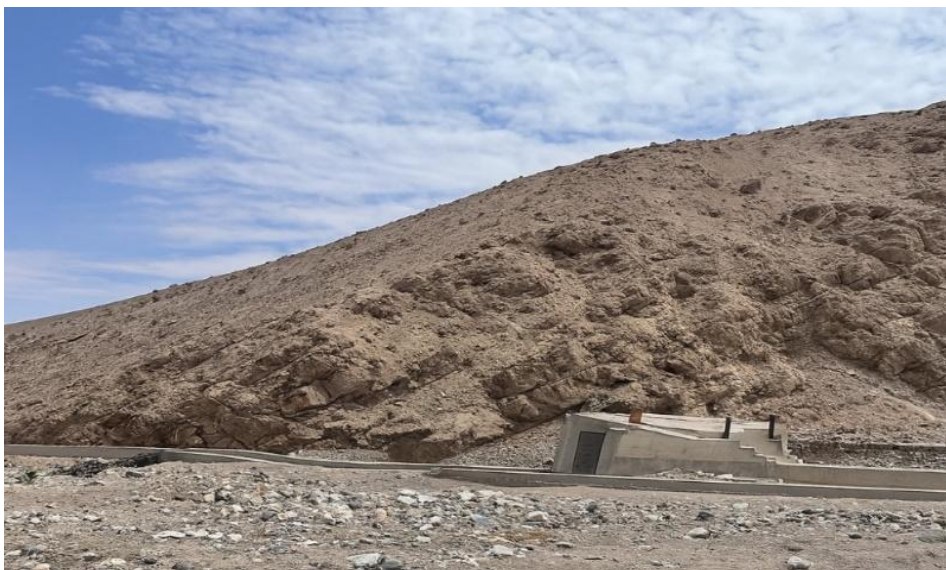
### **Figura 51**

El afloramiento mostrado en la Figura 51 (E1) corresponde a una unidad de areniscas cuarzosas de grano medio a grueso, de color beige claro, con una textura masiva, localmente laminada, aflorando de manera continua sobre la ladera suroeste del talud observado. Este conjunto arenoso muestra una inclinación de aproximadamente  $40^\circ$  hacia el NE, lo que indica una deformación tectónica previa, posiblemente asociada a la actividad compresiva andina reconocida en la zona.

*Identificación en campo de Estrato de Arenisca(EI).*

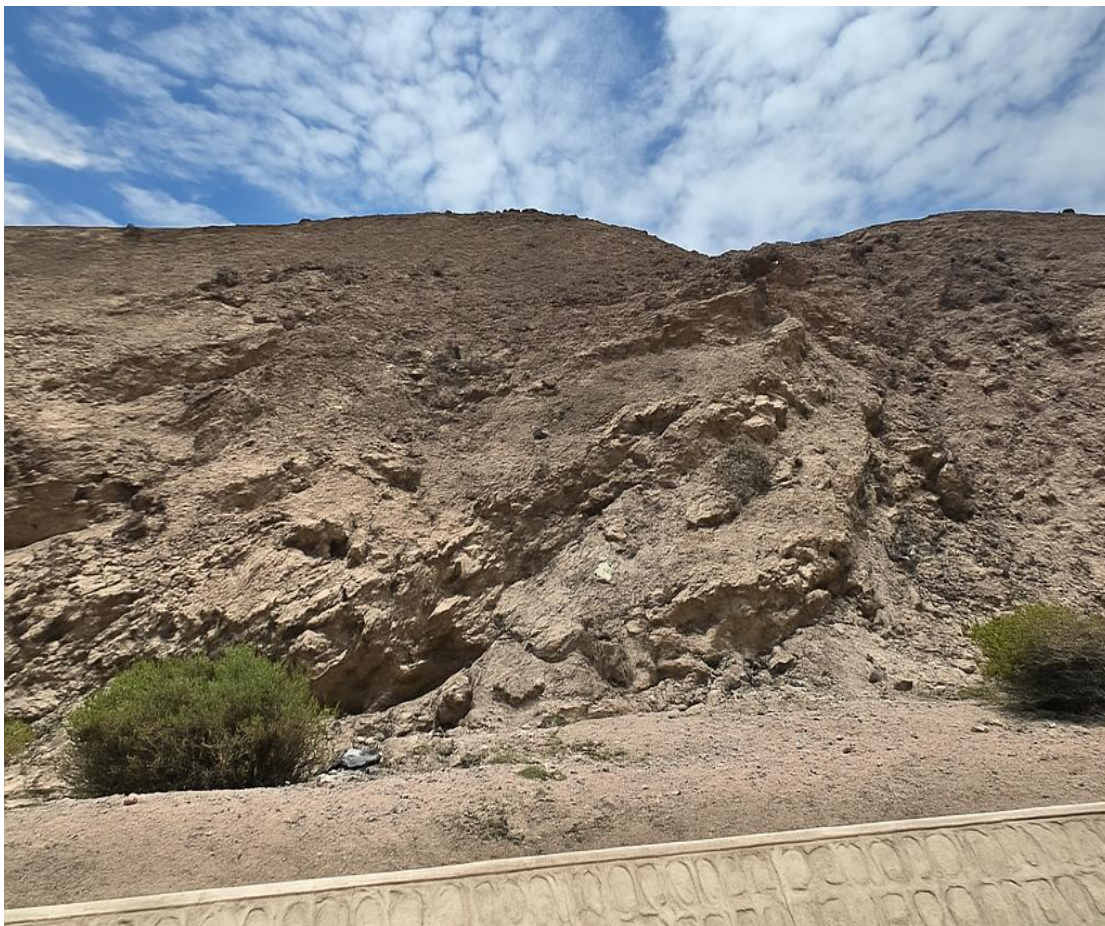
**Figura 52**

El afloramiento observado en la Figura 52 (E2) corresponde a un conjunto de estratos de areniscas cuarzosas intercaladas con niveles más delgados de limolitas arcillosas, presentando una inclinación promedio de 38°–42° hacia el SE. El patrón de capas inclinadas es evidente en el relieve del talud, mostrando un buzamiento coherente con la tectónica compresiva de la región sur del Perú.

*Identificación en campo de Estrato de Arenisca(E2)*

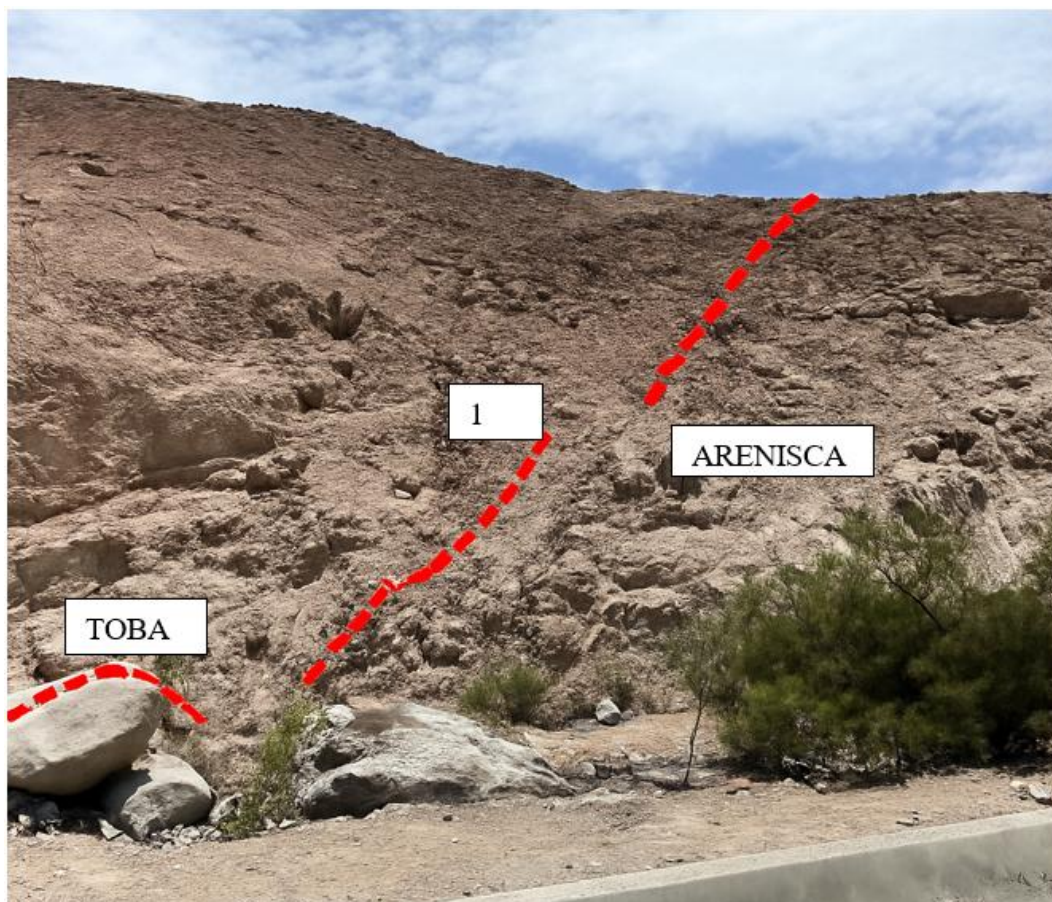
**Figura 53**

En la figura 53 (C1) se identifica un afloramiento en contacto litológico evidente entre una unidad de tobas volcánicas (izquierda) y una unidad de areniscas cuarzosas (derecha). Este contacto se presenta de forma inclinada con dirección noroeste-sureste y buzamiento aparente de aproximadamente 40° al noreste.

*Contacto entre Toba(izquierda) y Arenisca(derecha), C1*

Toba volcánica (izquierda): La unidad de toba muestra una textura masiva con evidencias de fragmentos pumíceos y clastos líticos finamente dispersos, lo cual es típico de flujos piroclásticos consolidados. Presenta una coloración rosada pálida a blanquecina, con fracturamiento irregular. Esta unidad puede relacionarse con depósitos del volcanismo terciario, como los documentados en la parte superior del Grupo Moquegua o en unidades ignimbríticas locales descritas por el INGEMMET.

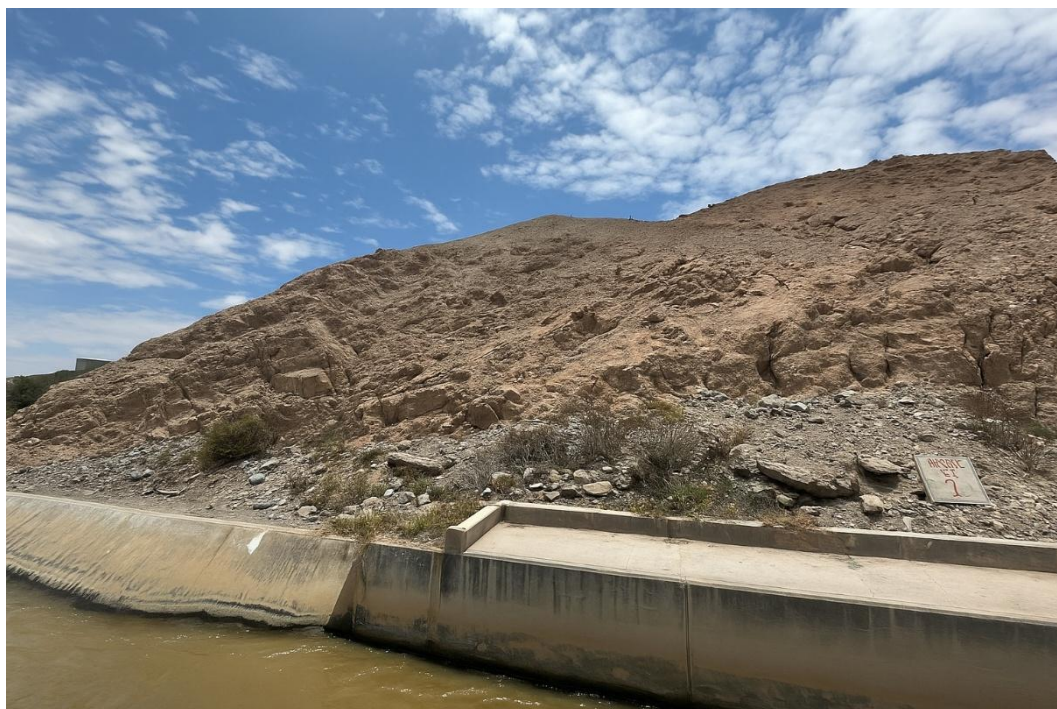
**Figura 55**

El rumbo de  $305^\circ$  y el buzamiento de  $27^\circ$  indican una inclinación moderada hacia el noroeste, posiblemente asociada a inclinación tectónica posterior a la deposición. La buena preservación de los estratos y su continuidad lateral permiten utilizar esta unidad como referente estratigráfico regional dentro de la secuencia de areniscas y tobas presentes en el área. *Ver Figura 55.*

*Identificación en campo de Estrato de Arenisca(E3)*

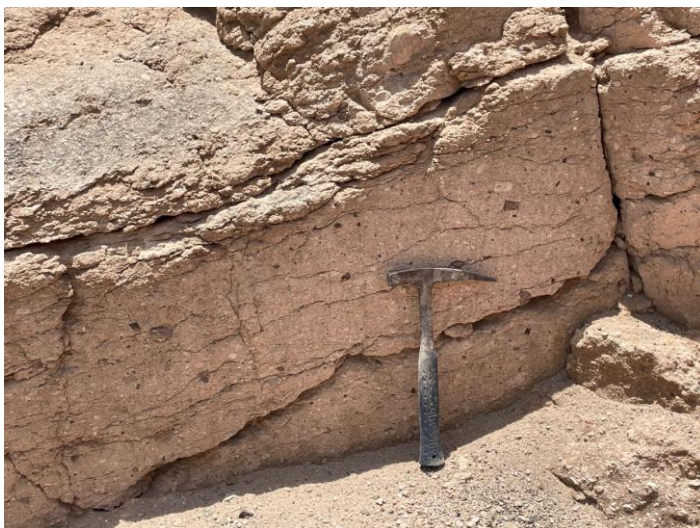
### **Figura 57**

Toba (izquierda del contacto): Toba dacítica a riolítica, masiva, soldada, de color beige claro a marrón claro, típica de tobas soldadas o compactadas, piroclástica, con matriz fina y fragmentos angulosos a subredondeados visibles a simple vista. Presenta disposición caótica de fragmentos líticos volcánicos, lo que indica transporte por flujo piroclástico. Se identifican clastos de roca de diferentes tamaños embebidos en la matriz, algunos con bordes angulosos, lo cual es característico de las tobas. Presenta diaclasas rectas y rellenos delgados de óxidos, lo que puede indicar oxidación postdeposición o circulación de fluidos por meteorización. *Ver Figura 57.*

*Afloramiento de toba volcánica consolidada*

El contexto geológico del cuadrángulo de Pachía-Palca, según el Boletín N° 139 de INGEMMET, registra depósitos volcánicos miocénicos de este tipo, lo cual refuerza la interpretación.

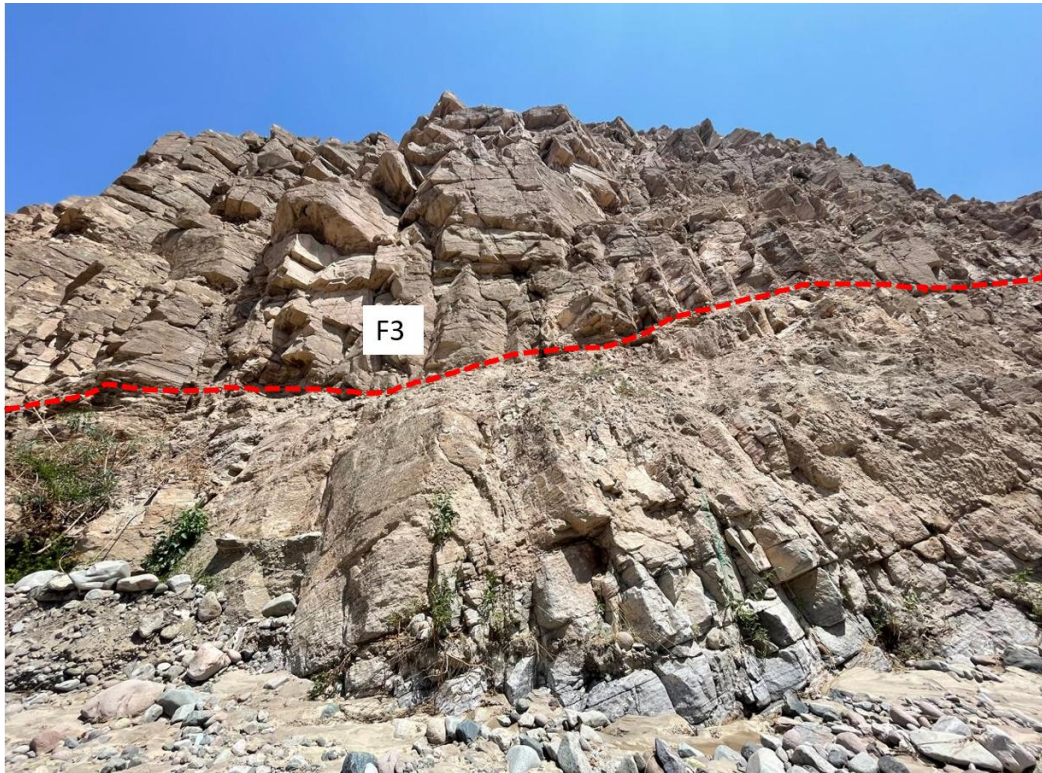
*Falla F3 en talud de zona de estudio*

*Nota.* Falla F3 en líneas rojas punteadas sobre fotografía en campo. Elaboración propia.

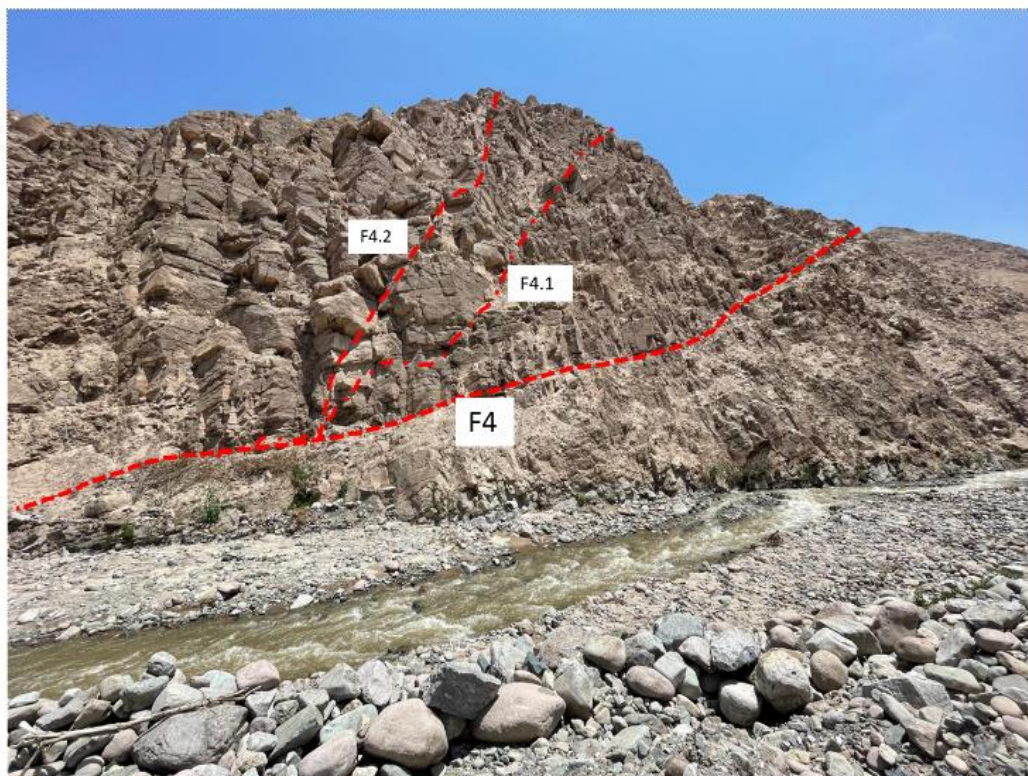
*Falla principal F4 y secundarias*

*Nota.* Se observa la falla principal F4 y sus ramificaciones secundarias F4.1 y F4.2 delimitadas con líneas rojas punteadas. Imagen de elaboración propia.

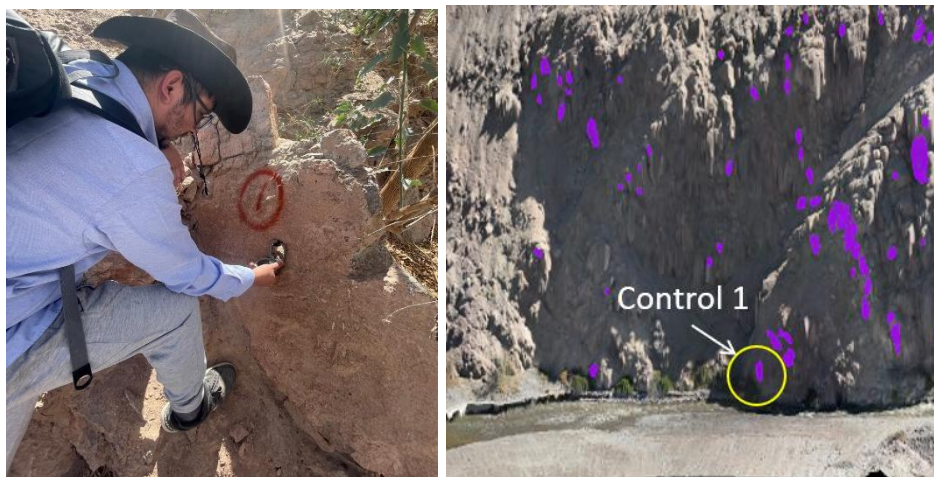
### Figura 69

*Toma de puntos de control manual y digital*

*Nota.* Punto de control georreferenciado "Control 1" registrado manualmente en campo (izquierda) y ubicado digitalmente en el modelo fotogramétrico Drone (derecha). Figura de elaboración propia.

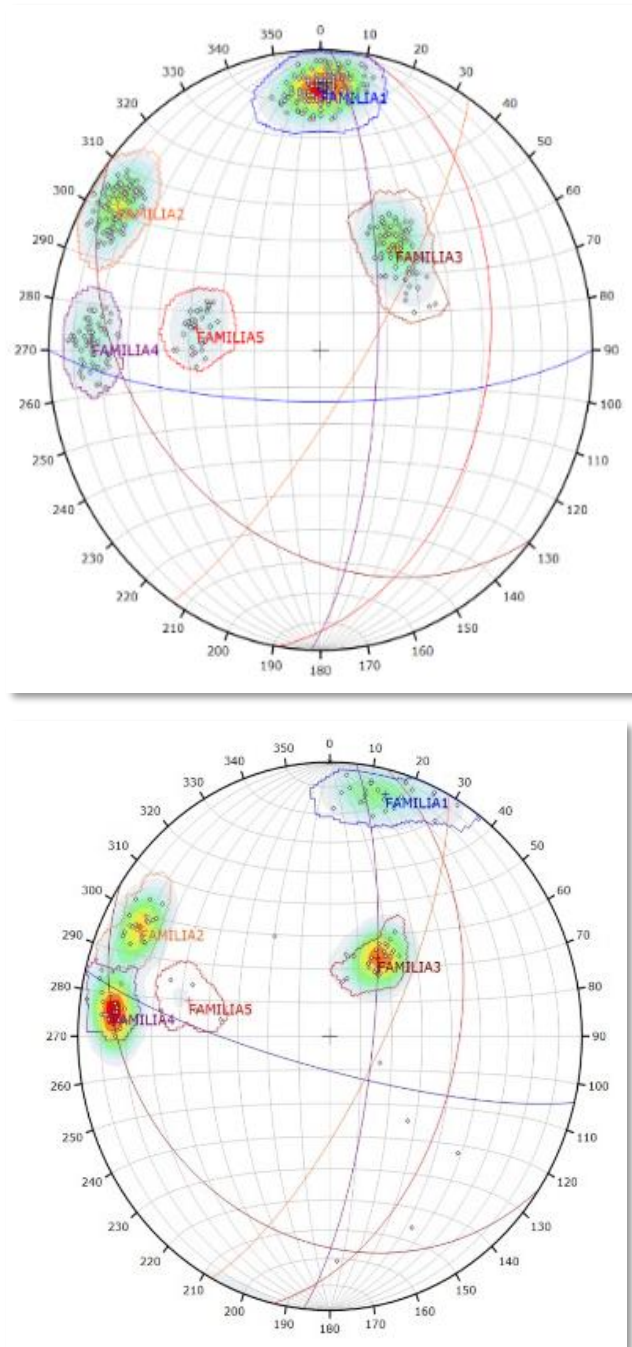
*Comparación Visual de Familia data manual(superior) – data digital (inferior)*

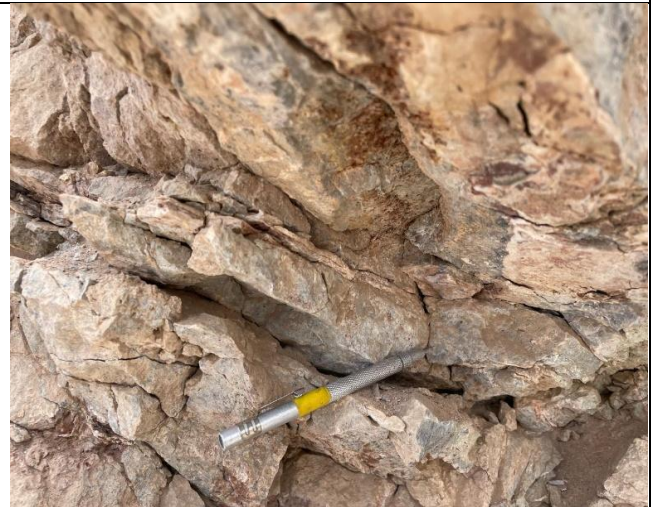
Foto N°7.- Identificación de venillas de calcita en mapeo de talud

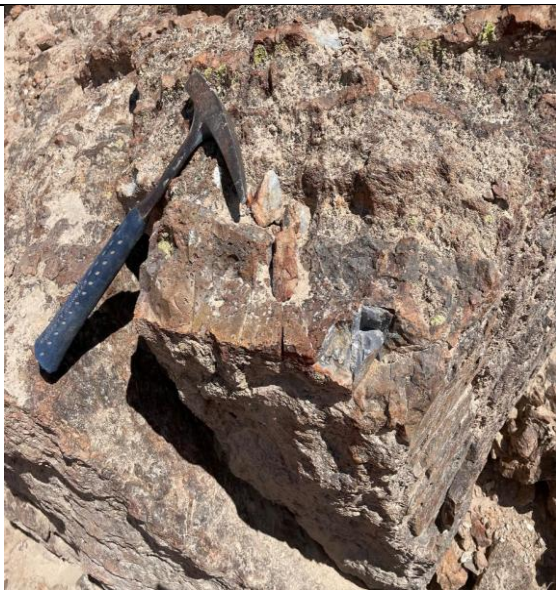
Foto N°8.-Identificación de venillas de Calcita y yeso

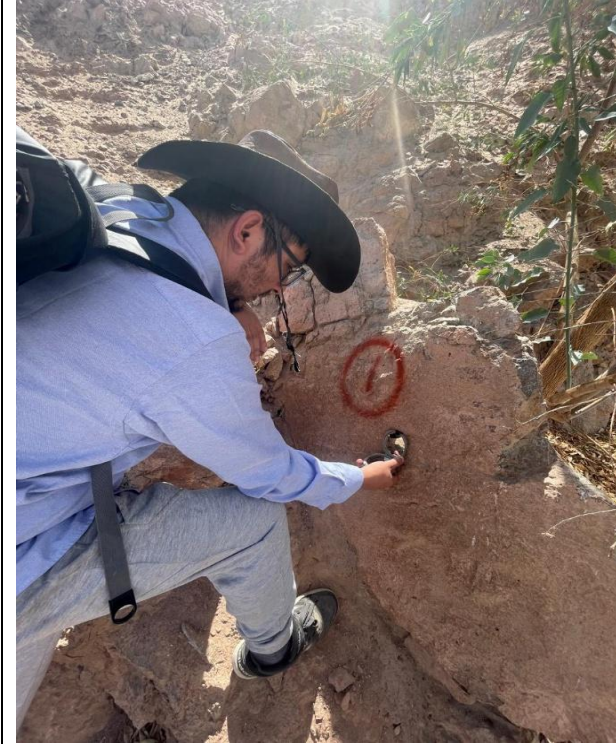
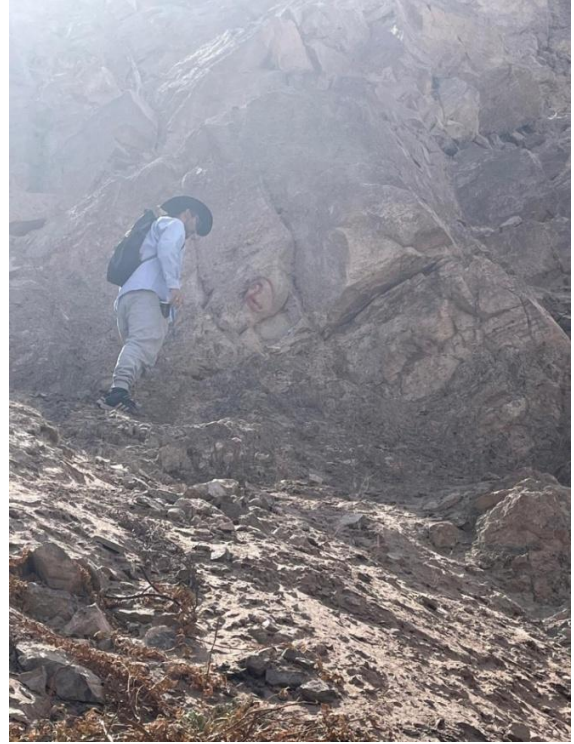
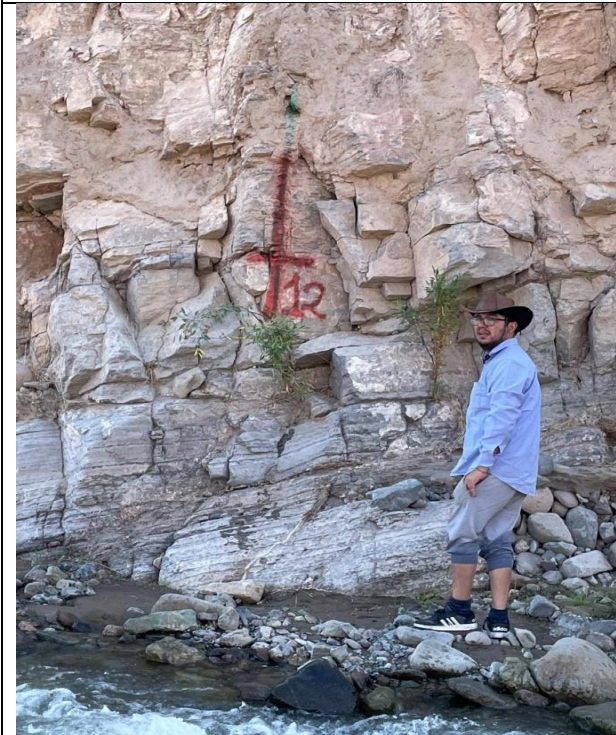
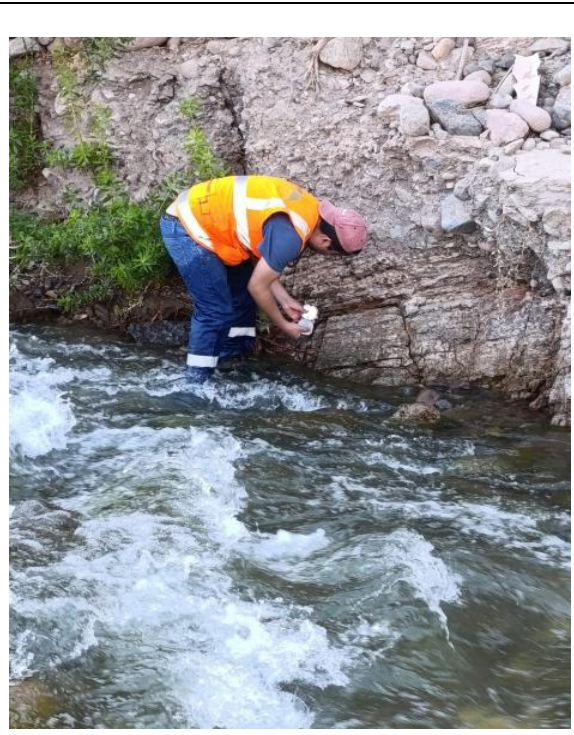
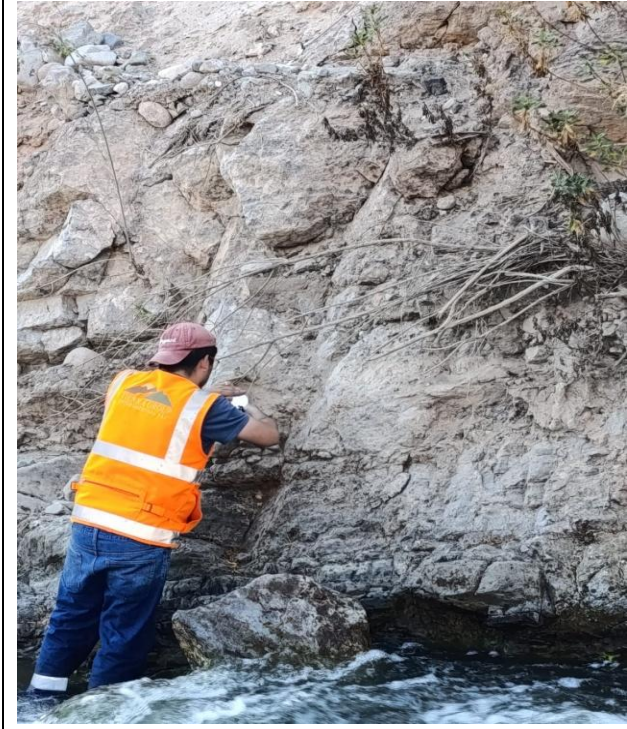
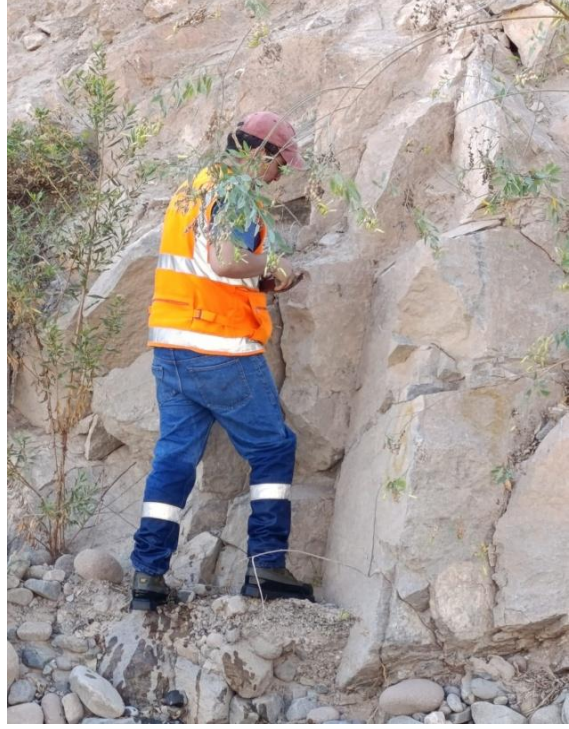
Foto N°1.- Levantamiento de discontinuidades y puntos de control

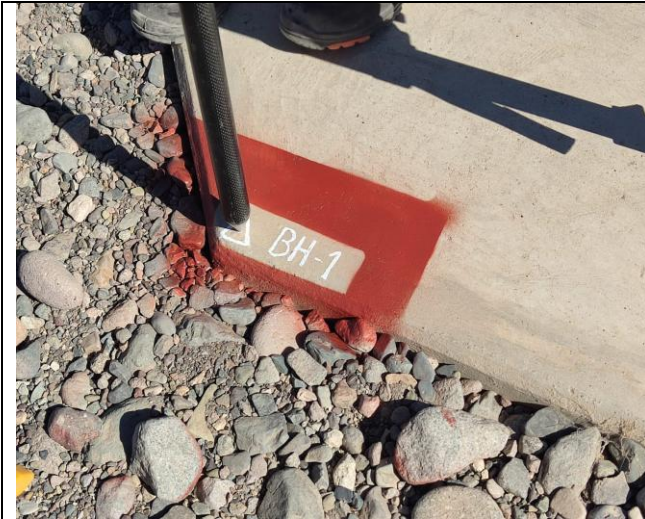
Foto N°1.- Marca de punto topográfico

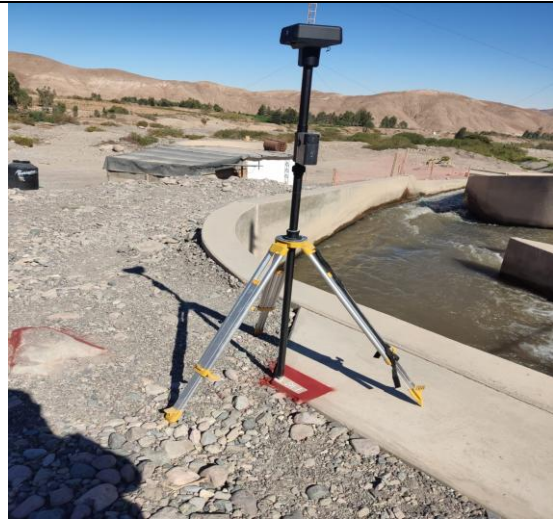
Foto N°2.- Equipos D-RTK2-DJI

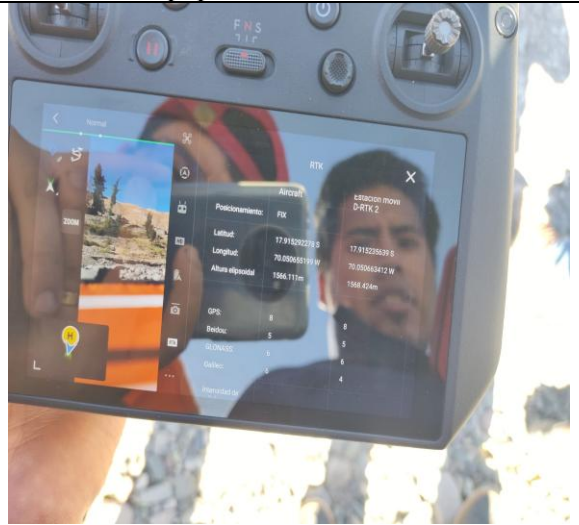
Foto N°4.- Configuración de equipo

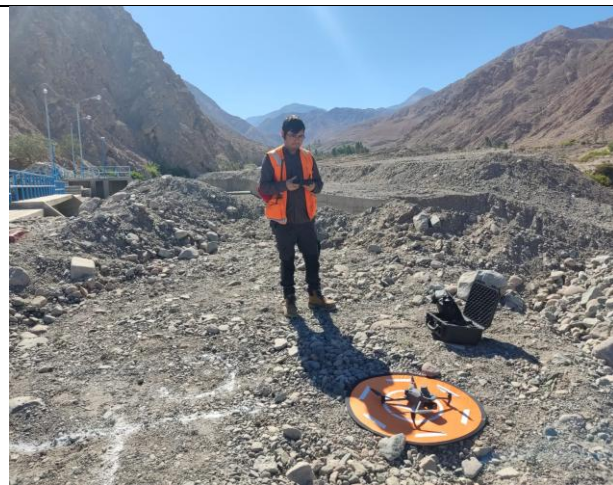
Foto N°5.- Pre vuelo

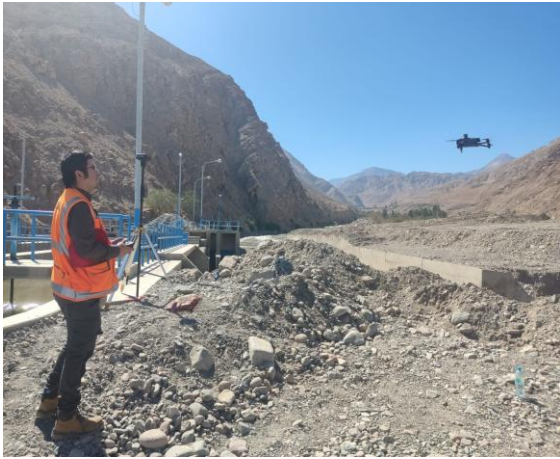
Foto N°7.- Vuelo del dron
