**UNIVERSIDAD NACIONAL JORGE BASADRE GROHMANN - TACNA**

**TESIS**

**“REMODELACIÓN DE LA SEDE DEL ANTIGUO ARCHIVO REGIONAL  
PARA LA PRESERVACIÓN Y EXPOSICIÓN DEL PATRIMONIO  
HISTÓRICO – PICTÓRICO Y FOTOGRÁFICO EN LA  
CIUDAD DE TACNA”**

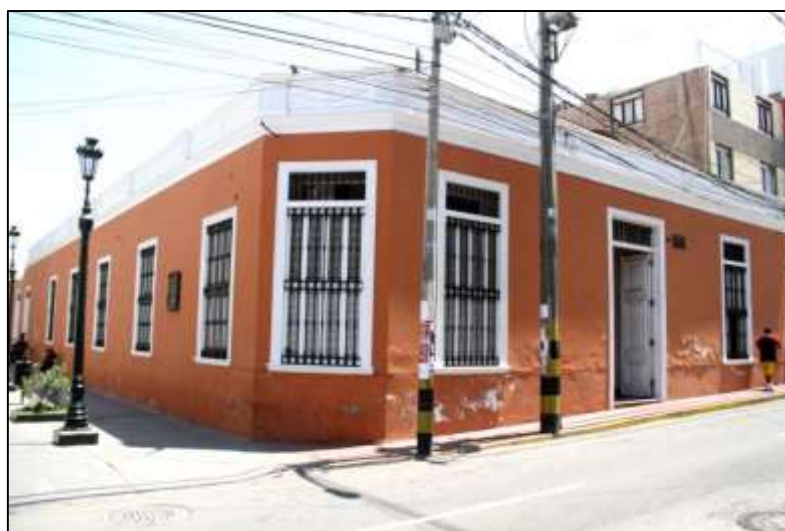
**Gráfico 01: Sede antigua del archivo regional de Tacna**

Actualmente es la sede institucional del archivo departamental de Tacna, encargada de administrar y custodiar el patrimonio documental, en su interior, se tiene la presencia de la ex-pinacoteca y la sala museo de la reincorporación.

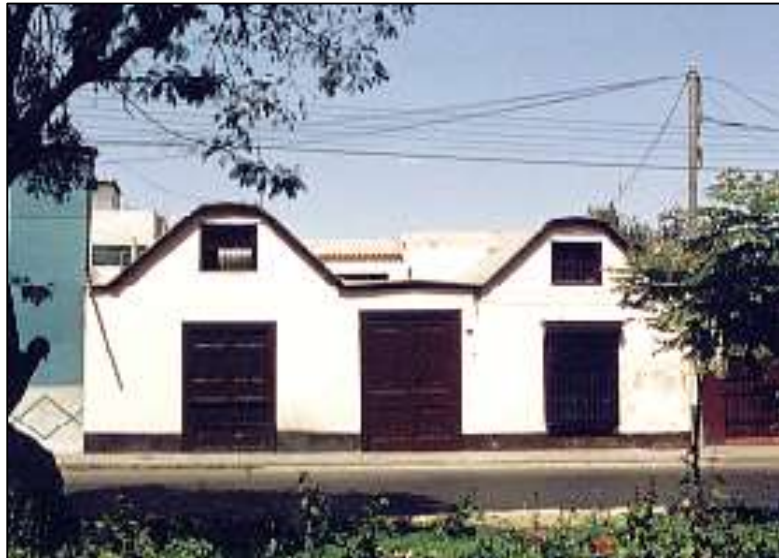
**Gráfico 07: Casona tacneña**

La arquitectura colonial en Tacna precisaba los colores clásicos en las fachadas, colores como el rosado, el lacre, el amarillo, la lúcuma, el verde, una gama de colores muy vistosos y fuertes.

Su arquitectura vendría hacer una composición axial aunque no necesariamente simétrica, es unitario, en la que el eje está determinado por la portada.

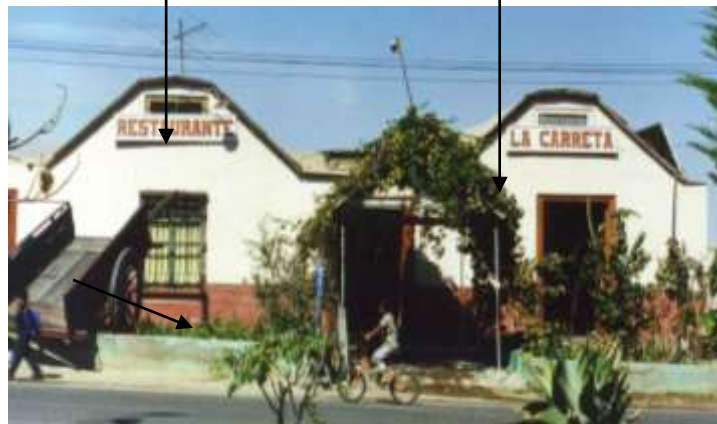
Recubrimiento de torta de barro, colocada sobre la cubierta

Cobertura de forma trapezoidal

Línea de eje de la vivienda

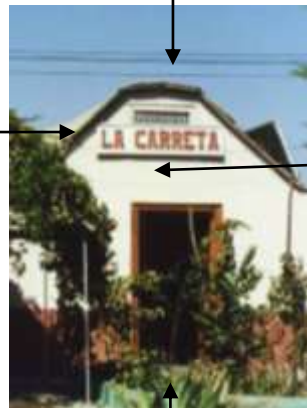
Gráfico 08: Casona restaurant la carreta

Fenestración colocada en la parte superior del muro

La puerta está colocada, manteniendo un eje con respecto a la ventana

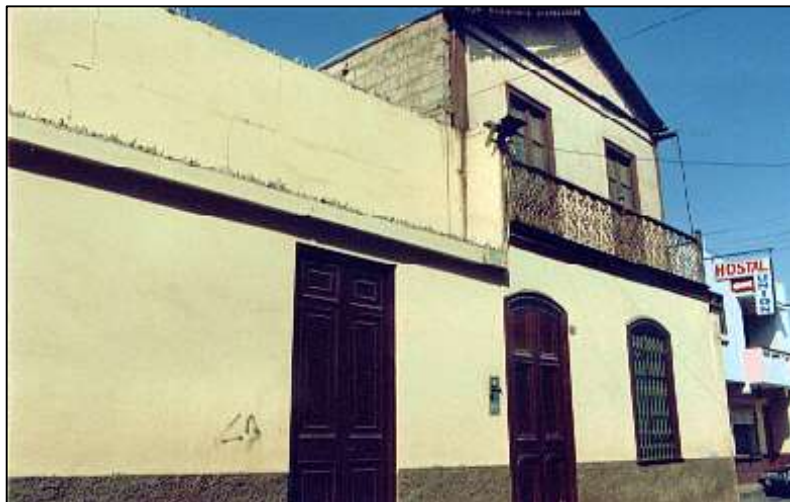
**Gráfico 09: Casona típica republicana en Tacna**

En los inicios del siglo XIX, se genera una transformación en las viviendas, se va perdiendo la plasticidad de la arquitectura colonial. Las formas ondulantes y las aristas tipo Roma, la moldura pesada del barroco colonial, es remplazadas por una sensibilidad nueva de un mayor geometrismo, claridad en aristas y perfiles, son casi siempre de madera, perdiendo delicadeza y perfección en los perfiles. Estos elementos son barnizados en tonalidades oscuras, que generan un mayor resalte a los muros claros.

Las ventanas se organizan en un sistema ritmado, las fenestraciones son todas ellas iguales, incluyendo las distancias de separación de una con otra, este tipo de elementos ayudan a reafirmar el carácter teutónico, que plástico en la arquitectura republicana.

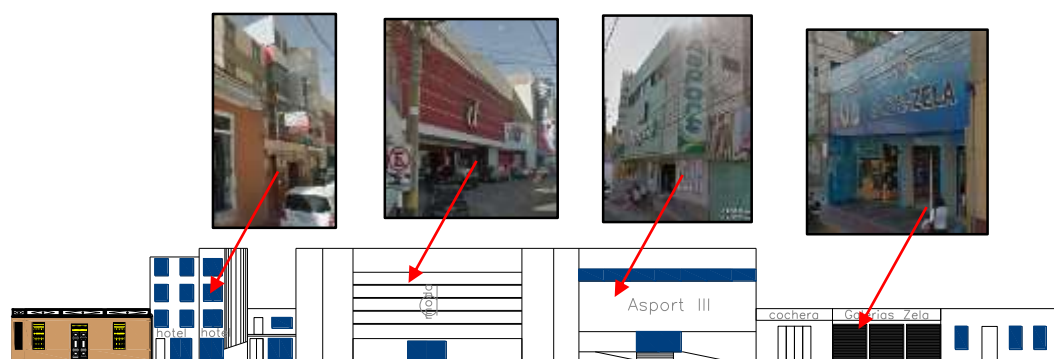
**RELEVAMIENTO URBANO DE LA CALLE ZELA**

**b) Estado de conservación:** El archivo regional no se encuentra en óptimas condiciones, motivo por el cual la tesis se enfoca en dicha edificación para su remodelación e intervención, con respecto a las demás edificaciones actuales que rodean la sede del antiguo archivo regional de Tacna, es que la mayoría son edificaciones modernas, apreciando que se encuentran en regular estado de conservación.

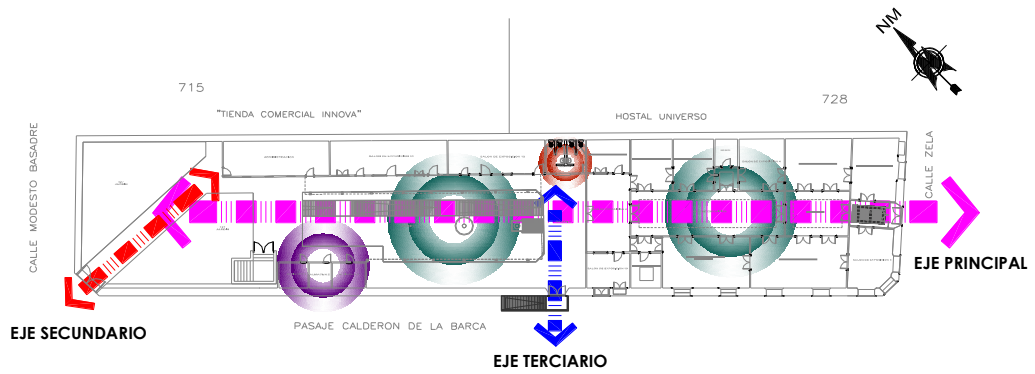
**4.5.2 Sistema de Movimiento y Articulación:** Debido a que esta edificación existente y que se respetará los ingresos principales y demás accesos que esta pueda tener, teniendo un acceso principal por la calle Zela, un acceso secundario por la calle Modesto Basadre y teniendo un tercer acceso por el pasaje Calderón de la Barca; es que se continua con los mismos ejes como: Principal, secundario y terciario dentro de la edificación.

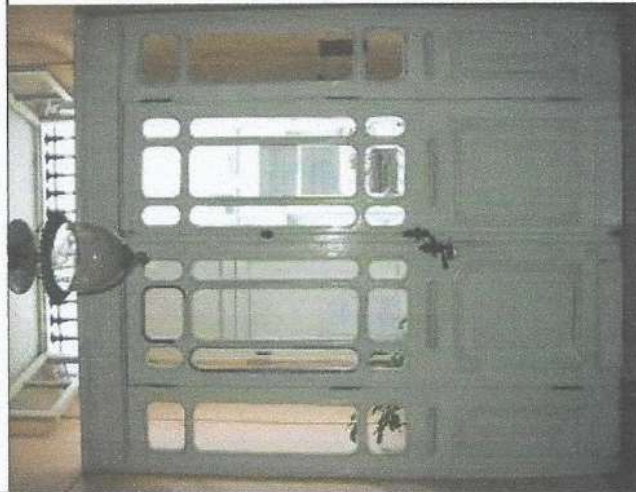
MANPARA DE INGRESO CON LAMPARA SUSPENDIDA DE BRONCE Y VIDRIO

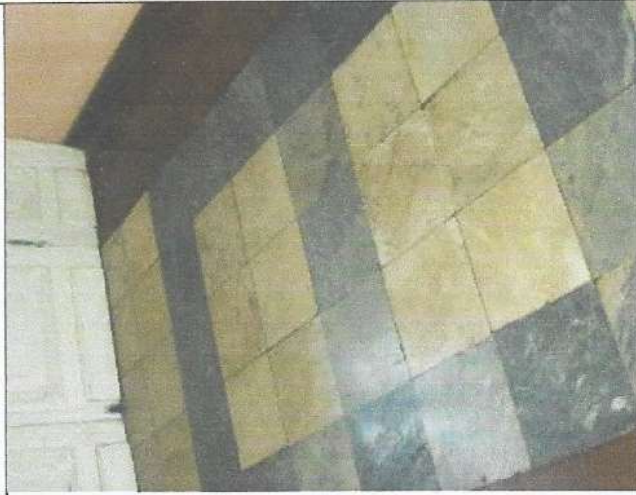
PISO DE MARMOL Y MADERA MACHIHEMBRADA

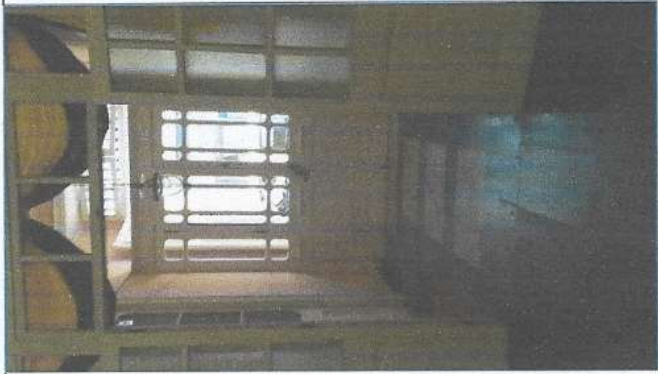
PISO ENTABLONADO DETERIORADO

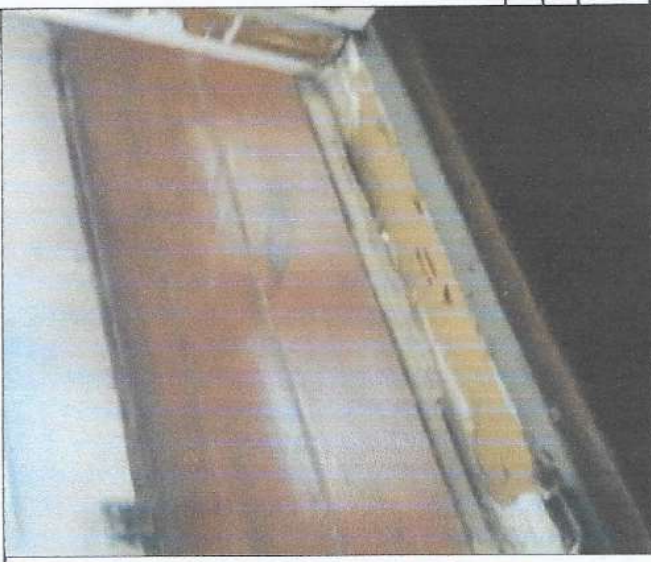
VENTANA DESPINTADA Y APOLILLADA

- a. Es conveniente desmontar las hojas de las ventanas a ser tratadas.
- b. Se procederá a eliminar la superficie reseca y agrietada, lijándolo hasta dejar descubierta la madera en buen estado.
- c. Si estuvieran pintadas se las retirará con un removedor para pinturas.
- d. Una vez libres de todo aditamento se usará un preservante para maderas.

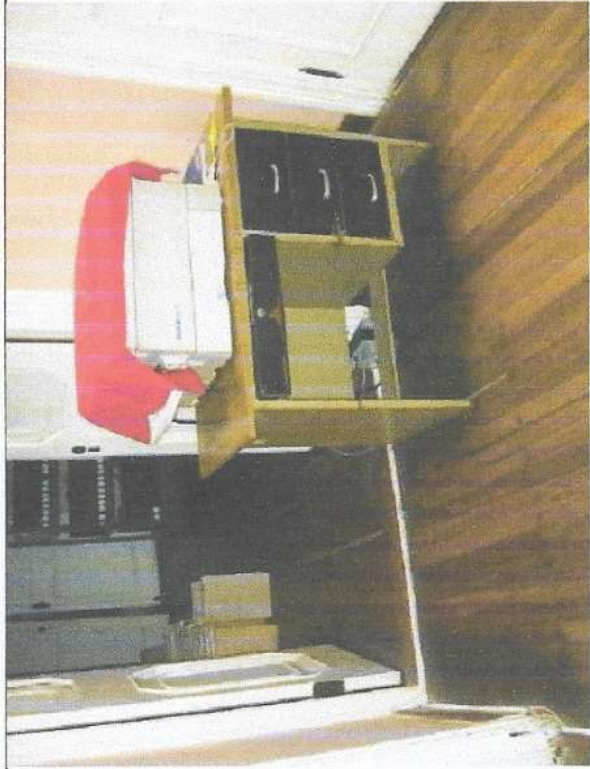
BASE DE PUERTA DESPINTADO

b. Se procederá a eliminar la superficie reseca y agrietadas, lijándolo hasta dejar descubierta la madera en buen estado en el caso de las puertas exteriores.

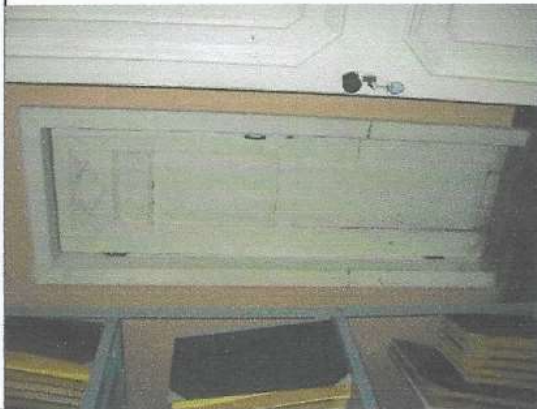
PUERTAS DESPINTADAS Y PISO APOLILLADO

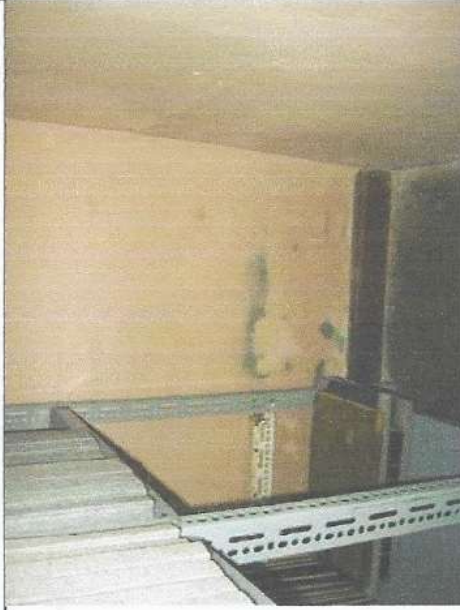
MURO CALICHADO

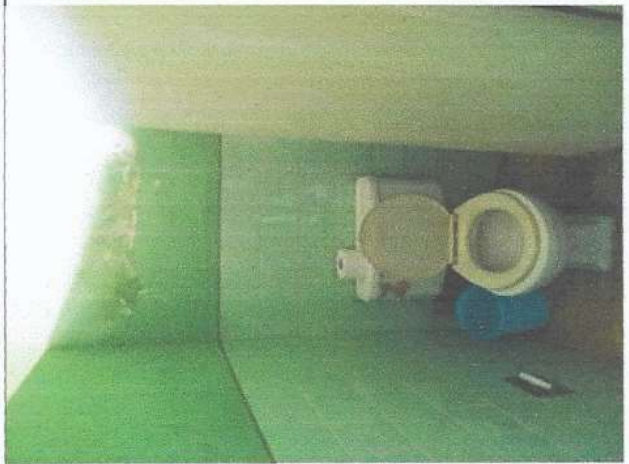
PISO CON MANCHAS DE AGUA Y PRESENCIA DE CALICHE EN EN MUROS DE ADOBE
