**UNIVERSIDAD NACIONAL JORGE BASADRE GROHMANN**

ANÁLISIS DEL ESTADO ACTUAL DEL PAVIMENTO FLEXIBLE  
UTILIZANDO LA METODOLOGÍA PAVEMENT CONDITION  
INDEX EN LA AVENIDA INTERNACIONAL, TRAMO:  
AVENIDA MANUEL CUADROS – CALLE TA622,  
TACNA – 2022

**TESIS**

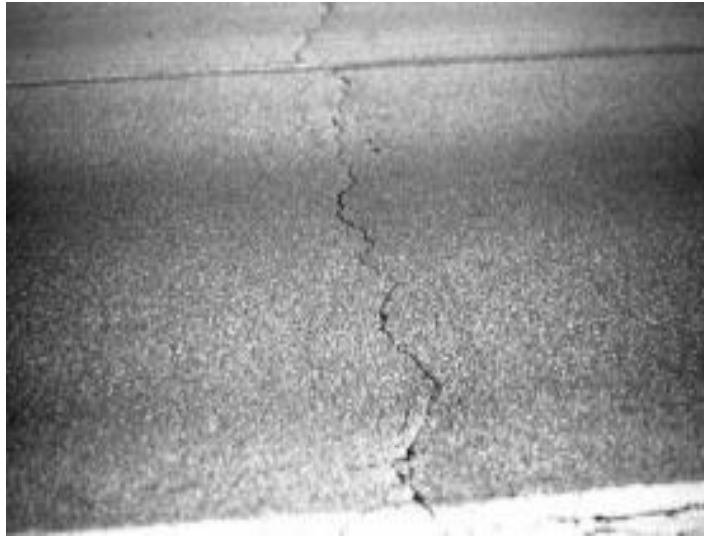
## **Figura 2**

Fisuramiento transversal

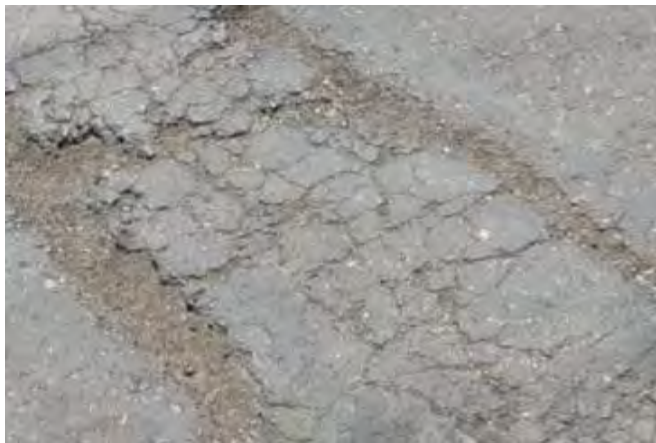
### **Figura 3**

La piel de cocodrilo o también llamado fisuras de fatiga, consiste de un conjunto de grietas producidas por la fatiga por la acción repetida de cargas de tránsito, se caracteriza por la forma irregular y angulosa, pudiendo producirse la rotura del material de la capa de rodadura, pudiendo desprenderse de llegar a un grado de severidad alto generando huecos, requiriendo una reconstrucción en áreas mayores. (Adlinge & Gupta, 2013)

*Fotografía de falla de piel de cocodrilo*

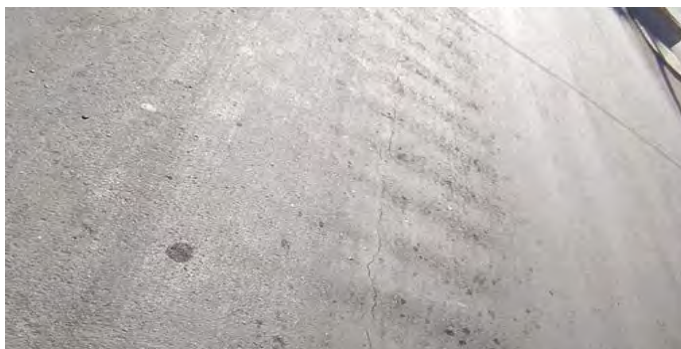
#### **Figura 4**

La exudación es una capa delgada de bitumen en la capa de rodadura, la cual luce brillante, es producida por el exceso de asfalto en la preparación de la mezcla asfáltica, pudiendo llegar a crear una capa pegajosa en las temporadas calurosas, acumulándose estas capas en épocas frías en el pavimento. (Vasquez, 2002)

*Fotografía de exudación*

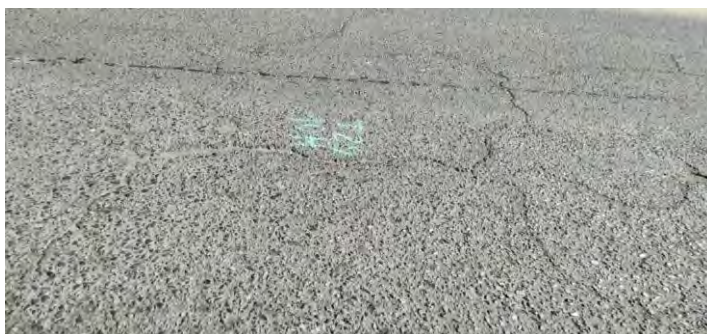
#### **Figura 5**

Son fisuras en el pavimento ubicadas de manera reticular, a diferencia de la piel de cocodrilo, estas tienen un mayor tamaño y forman figuras más rectangulares, además están asociados a la expansión y contracción del pavimento asfáltico, debido a las temperaturas, por lo que su aparición tampoco responde a efectos de cargas de vehículos, por lo que se presentan generalmente de manera regular en toda la superficie del pavimento. (Vasquez, 2002)

*Fotografía de agrietamiento en bloque*

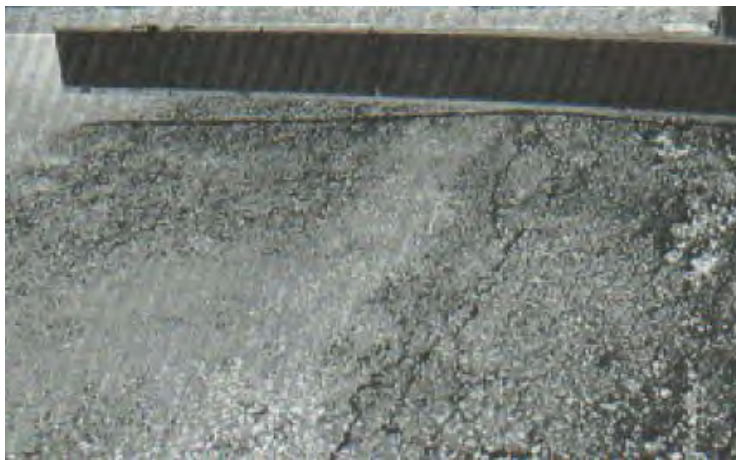
#### **Figura 6**

Los abultamientos son pequeñas elevaciones en la superficie de la carpeta asfáltica, generados por la expansión o deformación de las capas inferiores, debido congelación o infiltración en una grieta. Los hundimientos son depresiones pequeñas y accidentadas, debido a causales puntuales tales como defectos de compactación de las capas inferiores en el área determinada. (ASTM, 2003)

*Fotografía de agrietamiento en bloque*

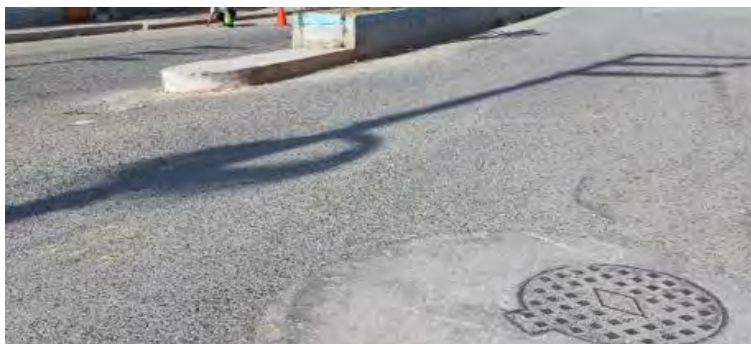
### **Figura 8**

Las depresiones corresponden a áreas con un nivel inferior al del pavimento, estas son de un área mayor a los hundimientos y corresponde a una falla en el proceso compactación o control de calidad del material de manera generalizada, que permita un descenso de nivel en un área considerable. (Vasquez, 2002)

*Fotografía de depresión*

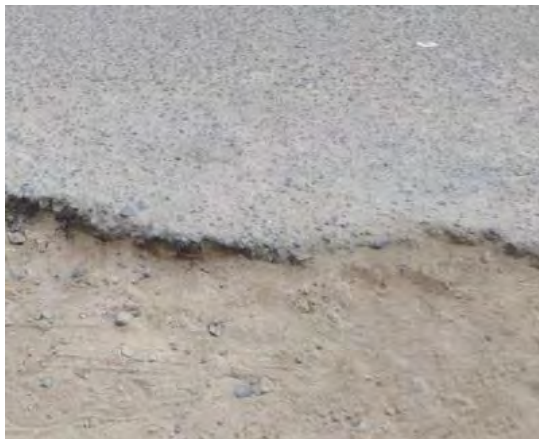
### **Figura 10**

*Fotografía de desnivel carril/berma*

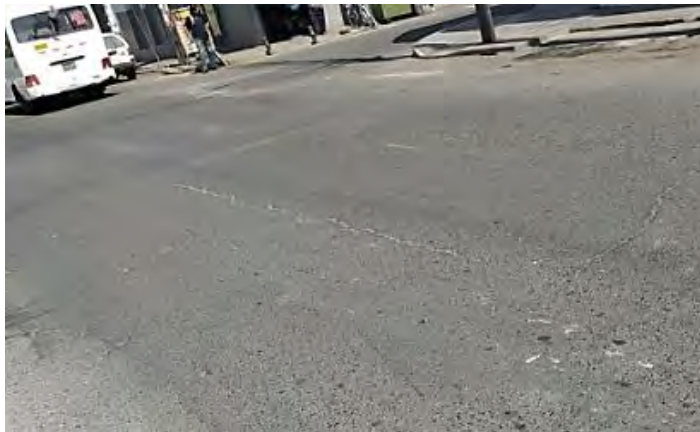
### **Figura 11**

Las grietas longitudinales son grietas que van en el sentido del flujo vehicular del pavimento, mientras que una grieta transversal se encuentra en el sentido perpendicular. Son grietas que por lo general no están relacionadas a las cargas de tránsito, sino más bien a juntas de carriles de pavimento o continuación de construcción de mala construcción, o la contracción de los ciclos de temperatura

diarios, además de grietas de reflexión causadas en la base, con salvedad de las correspondientes a juntas de losas de concreto. (ASTM, 2003)

*Fotografía de fisura longitudinal*

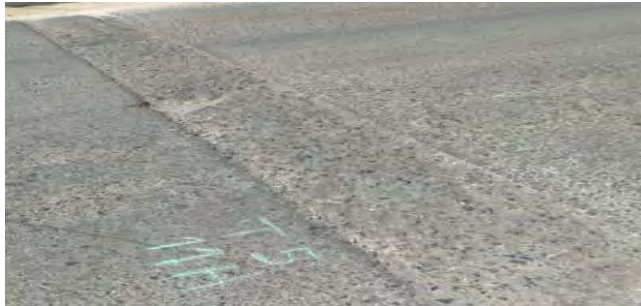
### **Figura 12**

Un parche es una zona cuyo pavimento ha sido construido nuevamente, a fin de reparar el pavimento ya construido. Sin importar que tan bien construido esté el parche, es inevitable que esté presente un deterioro acelerado respecto al pavimento existente, debido a las diferencias entre los comportamientos de los materiales reemplazantes, cuyas características de deformación y compactación suelen ser distintas, además de generar áreas que por su geometría son de difícil compactación. (Vasquez, 2002)

*Fotografía de parchado deteriorado*

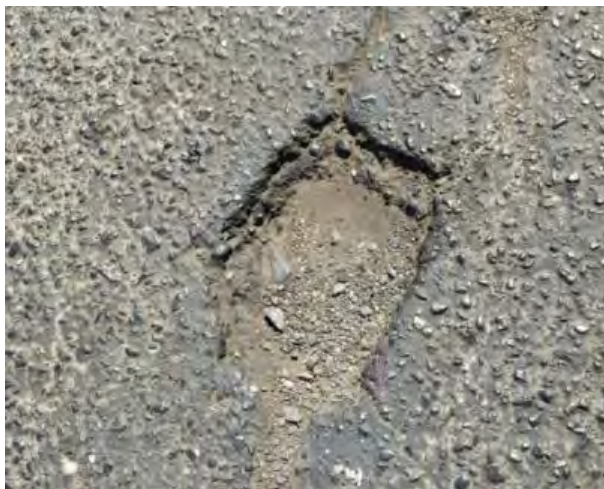
**Figura 14**

Son áreas deprimidas en la superficie de rodadura, corresponden a la falla del pavimento en un área puntual debido a deficiencias constructivas tales como pobres materiales de la carpeta, sub base o base, o problemas de compactación. En todo caso, son agravados por la presencia de agua que suele retenerse producto de la depresión ocasionada. (ASTM, 2003)

*Fotografía de hueco en vía*

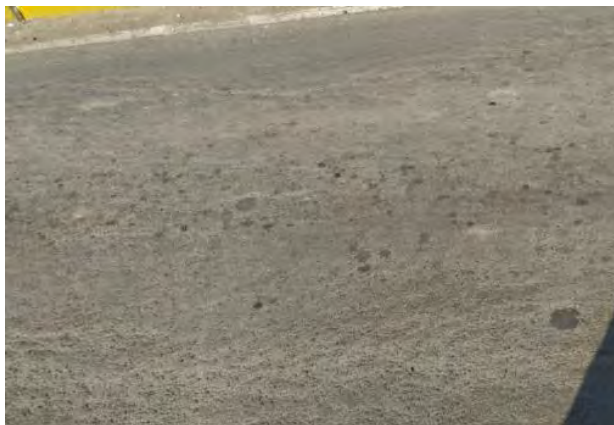
### **Figura 17**

*Fotografía de desplazamiento*

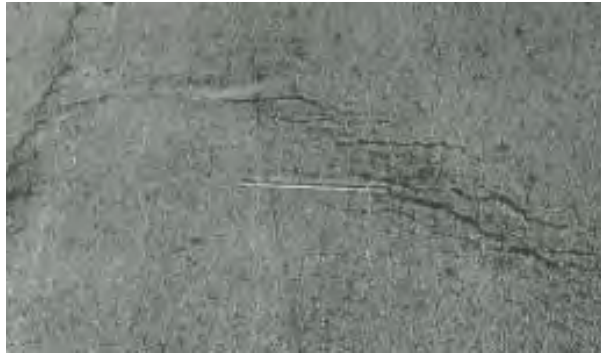
### **Figura 18**

Las grietas parabólicas son grietas formadas por el frenado o giro de las ruedas de las cargas de tránsito, y producen un deslizamiento de la capa de rodadura, debe recalcar que esta no corresponde a la inestabilidad de las capas inferiores, si no a defectos constructivos en la capa de rodadura. (Adlinge & Gupta, 2013)

*Fotografía de grieta parabólica*
