**UNIVERSIDAD NACIONAL JORGE BASADRE GROHMANN**

**ANÁLISIS COMPARATIVO DEL ÍNDICE DE RUGOSIDAD INTERNACIONAL  
DEL PAVIMENTO MEDIANTE EL RUGOSÍMETRO DE MERLIN Y  
APLICATIVO ABAKAL IRI EN LA VIA TA - 610, SAMA - TACNA**

**TESIS**

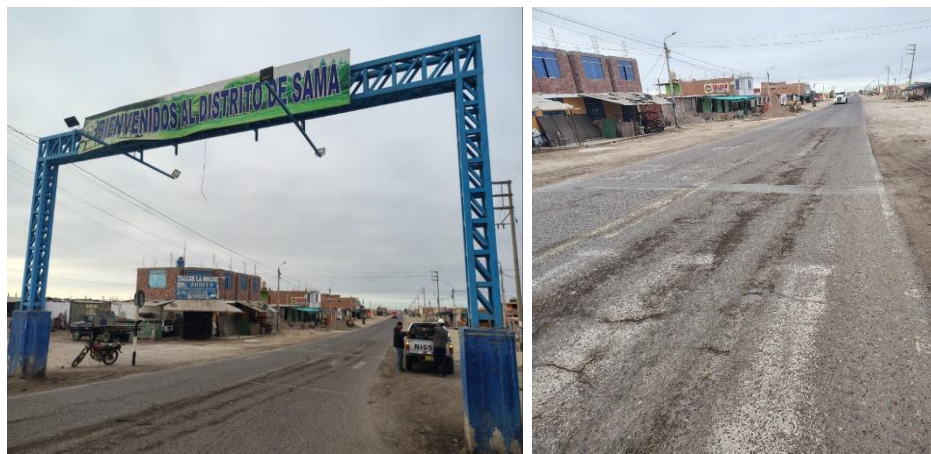
### **Figura 1**

*Via de estudio, Zona de ingreso TA-610, desprendimiento de finos.*

*Nota.* La figura representa el estado de la superficie de rodadura al inicio de la Vía TA-610.

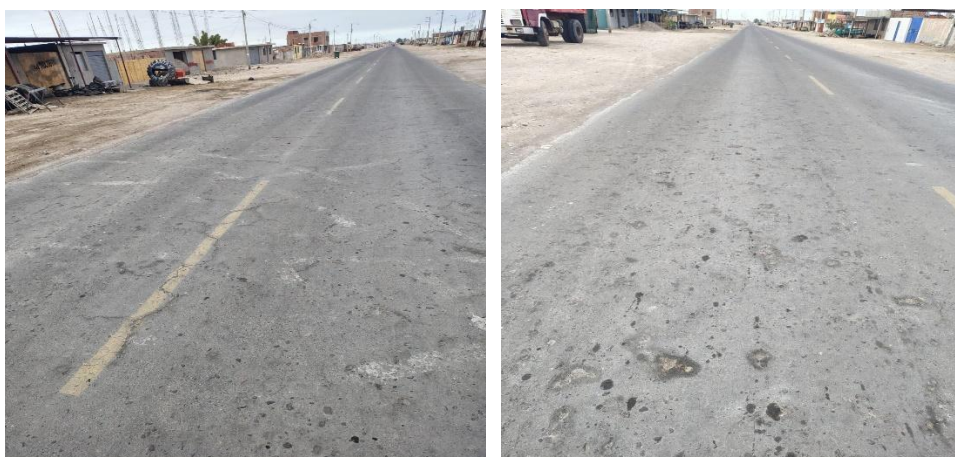
### **Figura 3**

*Patologías de la Via, agrietamiento y perdida de finos de superficie de rodadura.*

*Nota.* La figura muestra los agrietamientos y perdida de finos que presenta la Vía TA-610 en su longitud.

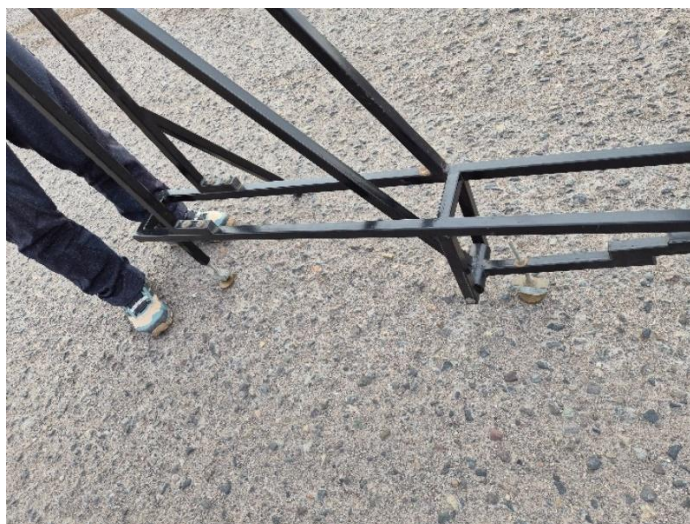
**Figura 8**

*Calibración del Rugosímetro de Merlín.*

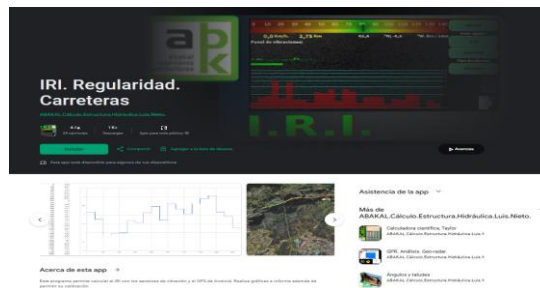
**Figura 16**

*Instalación de aplicativo ABAKAL IRI.*

- Posteriormente se fija el teléfono inteligente en el vehículo.
- Configuramos en Coeficiente de Ajuste: 2.0
- Configuramos en tipo de cálculo ESTADÍSTICO
- Se da Inicio presionando el botón INICIO, donde el dispositivo realizara el registro de los datos mientras nos vamos desplazando con el vehículo a una velocidad entre 40-60 km/h.

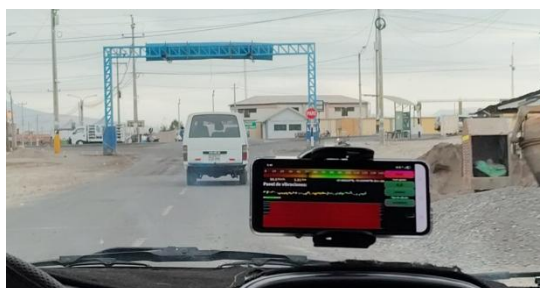
**Figura 18**

- Al llegar al final del recorrido pulsamos PARAR y finalmente DETENER, para posteriormente descargar los datos.

*Presiona PARAR y posteriormente DETENER para culminar el registro de datos.*

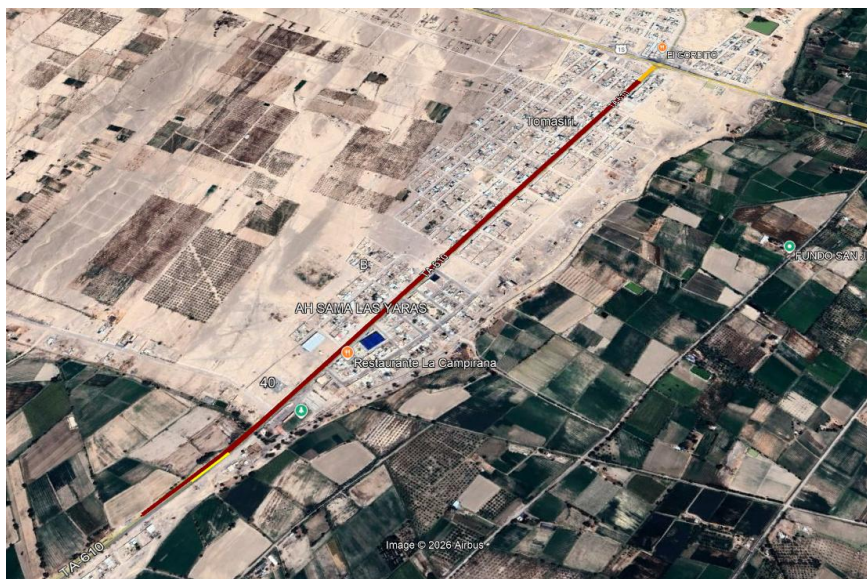
**Figura 50**

*Evaluación del IRI con el aplicativo ABAKAL IRI, Carril Derecho.*

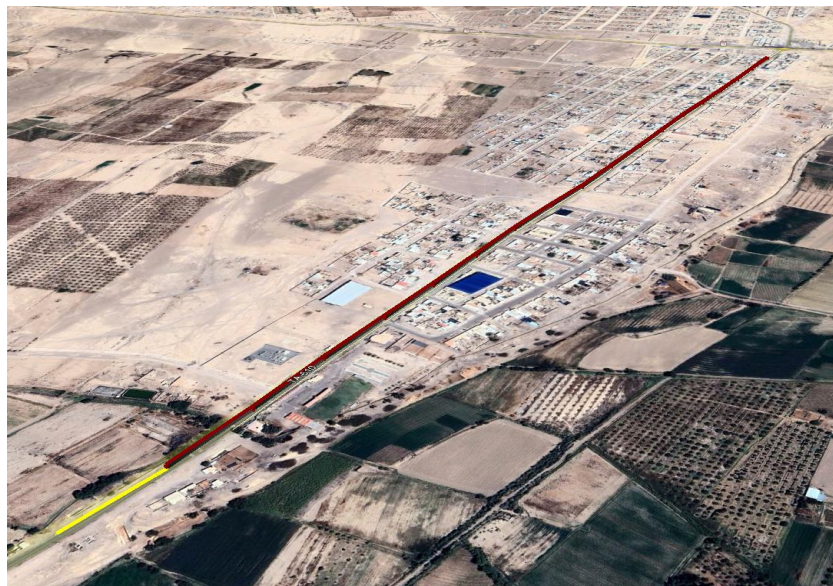
**Figura 52**

*Evaluación del IRI con el aplicativo ABAKAL IRI, Carril Izquierdo.*
