**ESTUDIO DE LA VULNERABILIDAD SÍSMICA DE LAS
VIVIENDAS DE ADOBE DEL DISTRITO DE TARATA,
PROVINCIA DE TARATA, DEPARTAMENTO
DE TACNA-2023**

TESIS

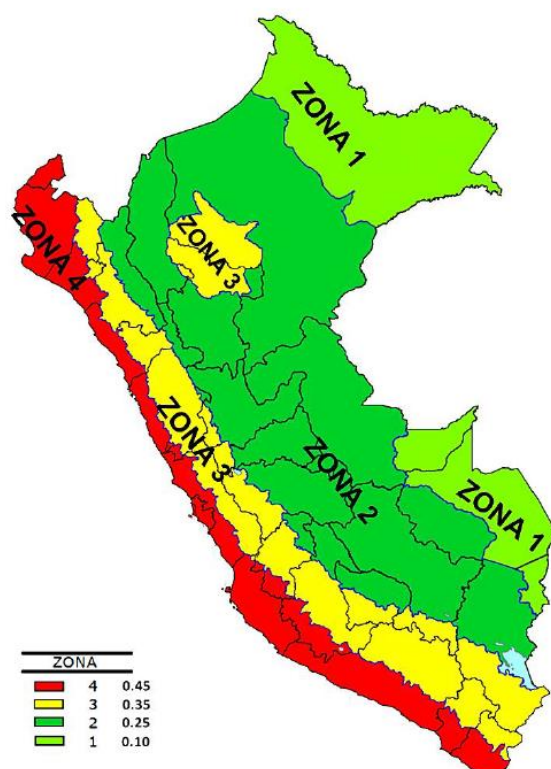
Figura 5*Zonas sísmicas en Perú*

Según la Norma Técnica E.030 (2018), referente al diseño sismorresistente en Perú, se identifican cuatro regiones con distintos grados de riesgo sísmico. Esta clasificación se basa en las características comunes de los temblores y en cómo disminuyen a medida que nos alejamos del lugar donde comenzaron (figura 5).

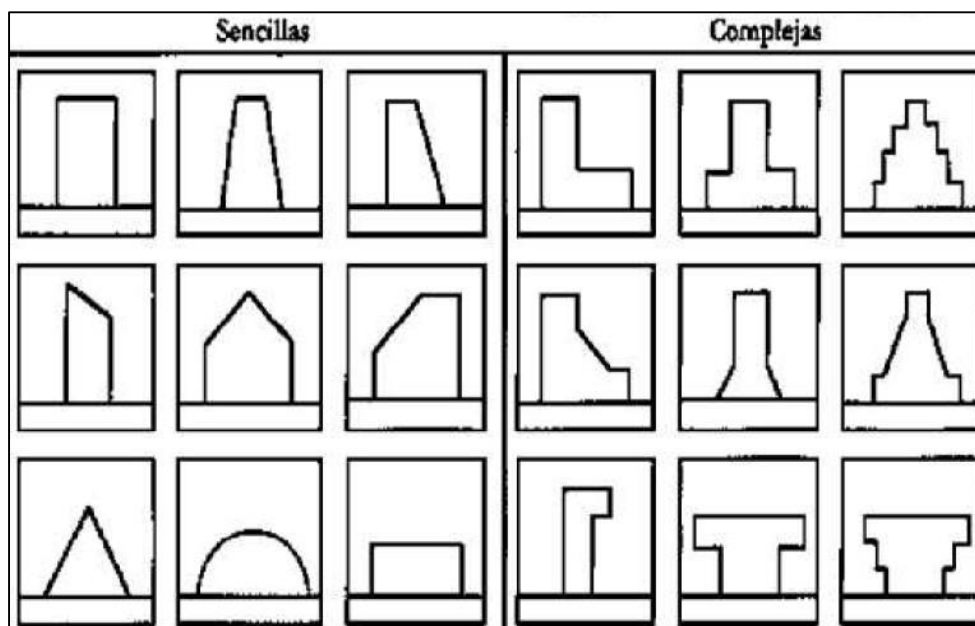
Figura 19*Configuración en elevación*

H. Configuración geométrica en elevación. Este parámetro analiza la distribución vertical de las cargas y elementos estructurales. Irregularidades como variaciones abruptas en las alturas de los pisos o muros pueden producir efectos de torsión y concentración de esfuerzos de Arnold y Reitherman (figura 19).

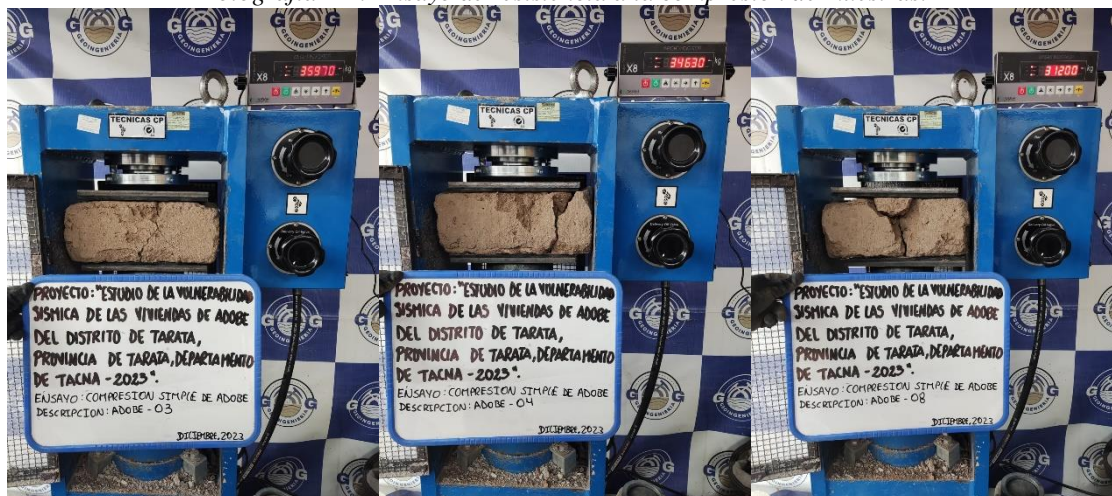
Fotografía 2-1: Ensayo de resistencia a la compresión de muestras.

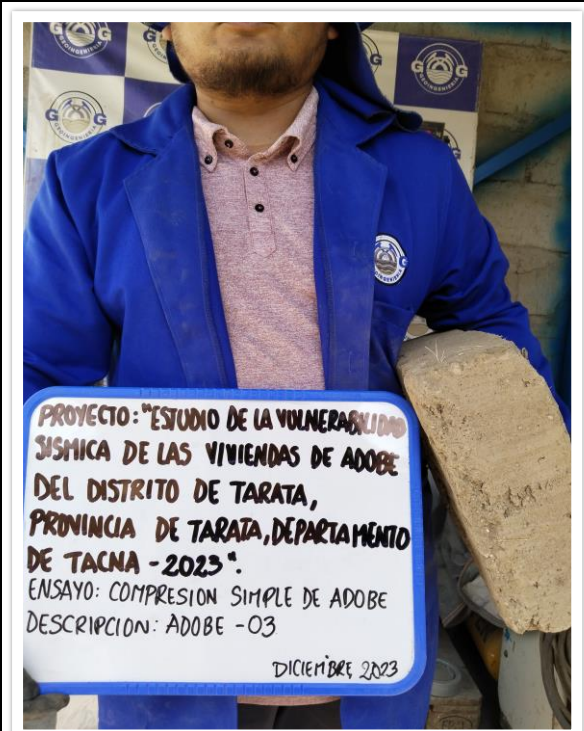
FOTO N° 005
 Ensayo de roturas de probetas de muestras cilindricas "ADOBE 03" antes de la rotura
 NORMA : ASTM-C39 / MTC E 704 / NTP 339.034

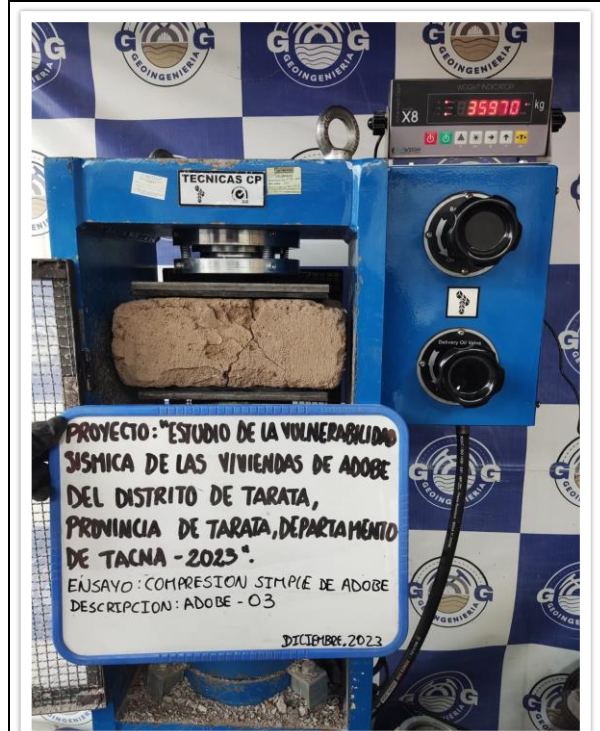
FOTO N° 006
 Ensayo de roturas de probetas de muestras cilindricas "ADOBE 03" despues de la rotura.
 NORMA : ASTM-C39 / MTC E 704 / NTP 339.034

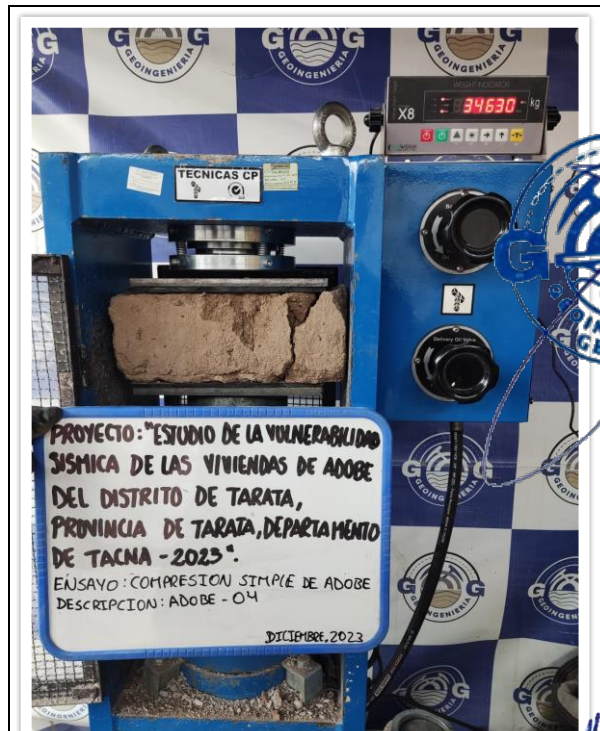
FOTO N° 008
 Ensayo de roturas de probetas de muestras cilindricas "ADOBE 04" despues de la rotura.
 NORMA : ASTM-C39 / MTC E 704 / NTP 339.034

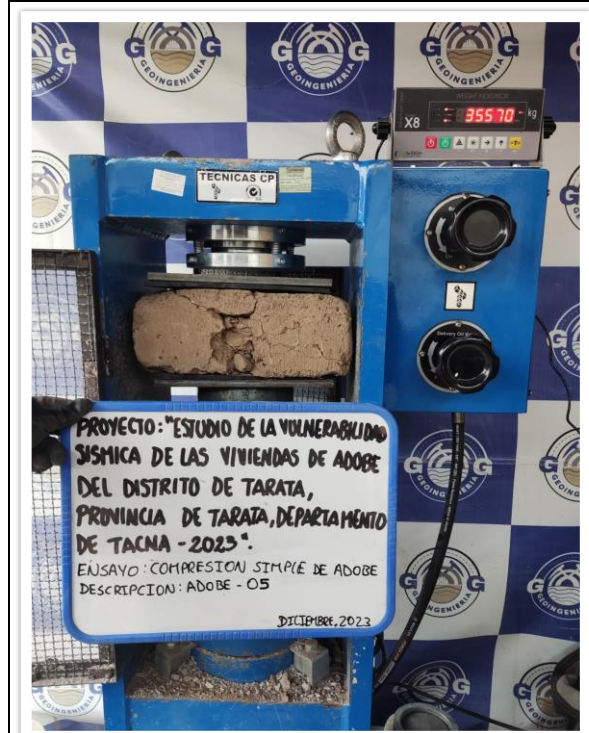
FOTO N° 010
 Ensayo de roturas de probetas de muestras cilindricas "ADOBE 05" despues de la rotura.
 NORMA : ASTM-C39 / MTC E 704 / NTP 339.034
