**UNIVERSIDAD NACIONAL JORGE BASADRE GROHMANN**

**ANÁLISIS DE RIESGO GEOLÓGICO POR DESLIZAMIENTO  
DE TALUD EN VÍA PRINCIPAL PANAMERICANA SUR  
TRAMO KM 171+330 AL KM 172+130, DISTRITO  
SAN VICENTE DE CAÑETE, LIMA - 2023**

**TESIS**

**INGENIERO GEÓLOGO-GEOTÉCNICO**

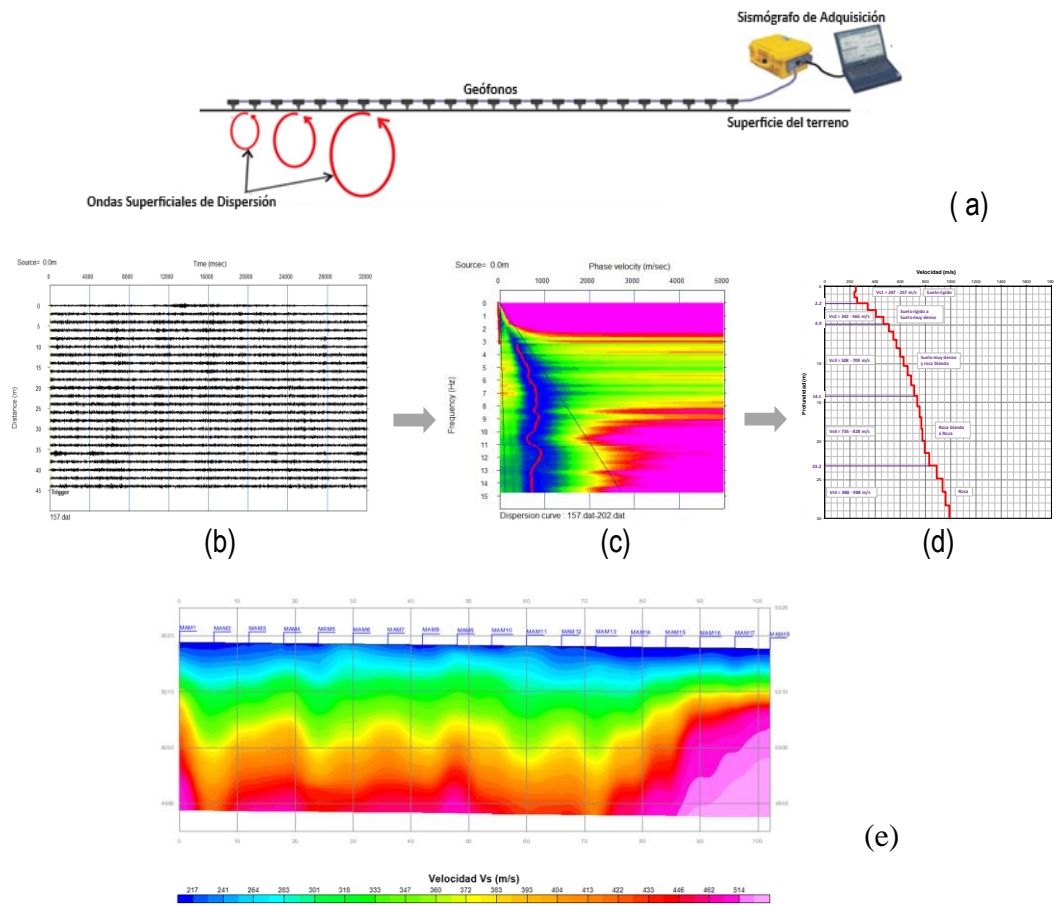
### Figura 7

#### Esquema del ensayo MAM

*Nota.* (a) Arreglo en campo del Ensayo MAM, (b) Registro sísmico, (c) Curva de dispersión vs Frecuencia (d) Modelo Unidimensional, (e) Perfil Sísmico de MAM. Adaptado de HGS Engineering (2023).

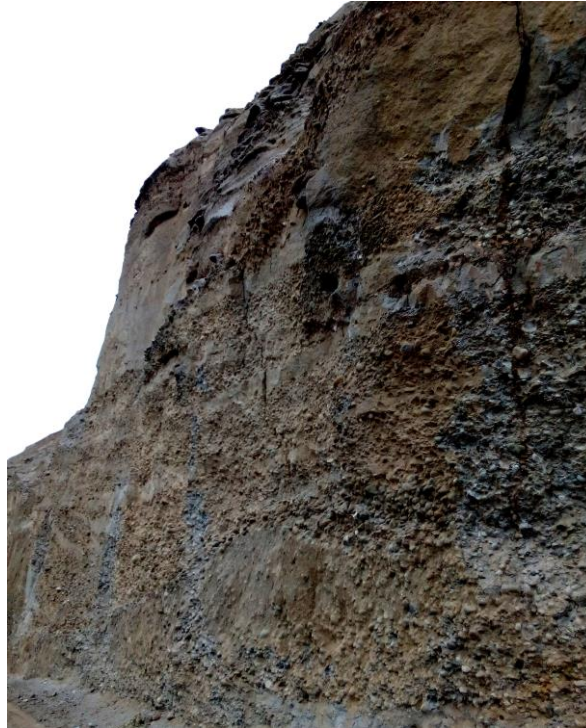
### **Figura 23**

*Depósitos aluviales, corte de talud por debajo del nivel de la vía*

*Nota.* Afloramiento de areniscas y conglomerado, con matriz limo arenosa bien compacta, presenta grietas cuasi verticales a lo largo del afloramiento, su tonalidad varía desde un beige claro a un marrón rojizo oscuro.

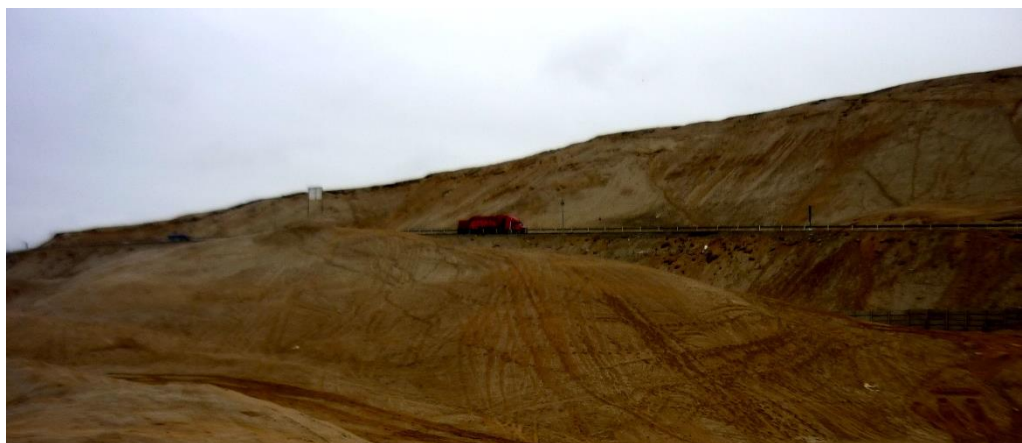
**Figura 28**

*Terraza media aluvial, trazo de la vía panamericana sur*

*Nota.* Un sector del trazo de la vía Panamericana Sur se encuentra en media terraza, cuyo desnivel está en promedio 85 msnm, es en esta zona donde se evidencia grietas y asentamientos en la plataforma de la vía.

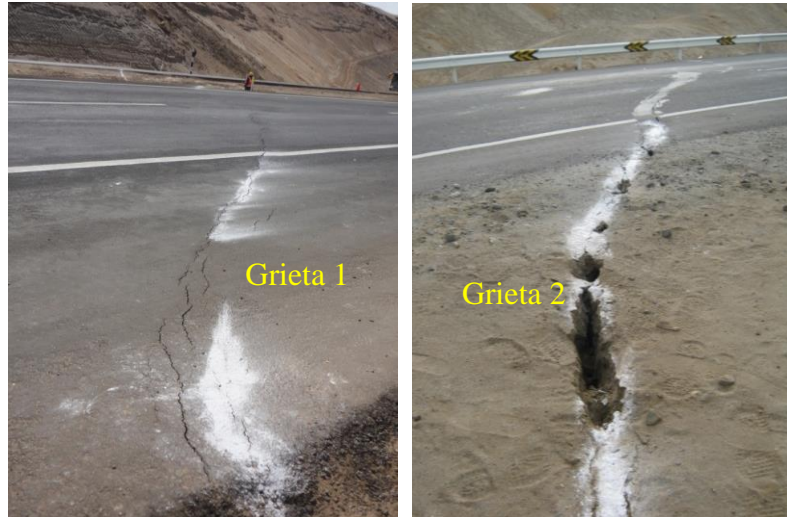
**Figura 47**

*Vista de la grieta 1 y 2, instantes de sismo del 28 de octubre 2011*

*Nota.* La grieta 1 presentó asentamiento de hasta 30 mm, en la grieta 2 se observó una abertura de hasta 50 mm, tomado de A&E GREX (2011).

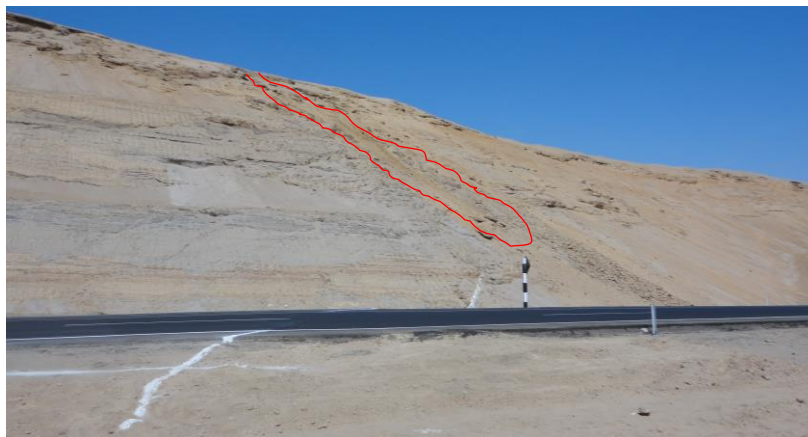
**Figura 48**

*Deslizamiento local instantes del Sismo del 28 de octubre del 2011*

*Nota.* Deslizamiento en la margen derecha, sentido S-N, tomado de A&E GREX (2011).

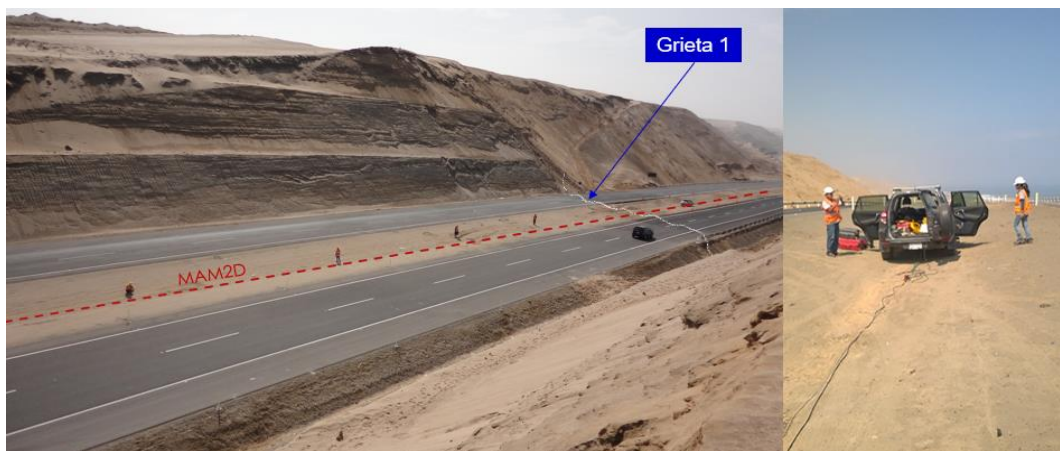
### **Figura 51**

*Vista Panorámica de la ubicación del ensayo MAM*

*Nota.* Vista panorámica del desarrollo del ensayo MAM y proyección de la grieta principal.

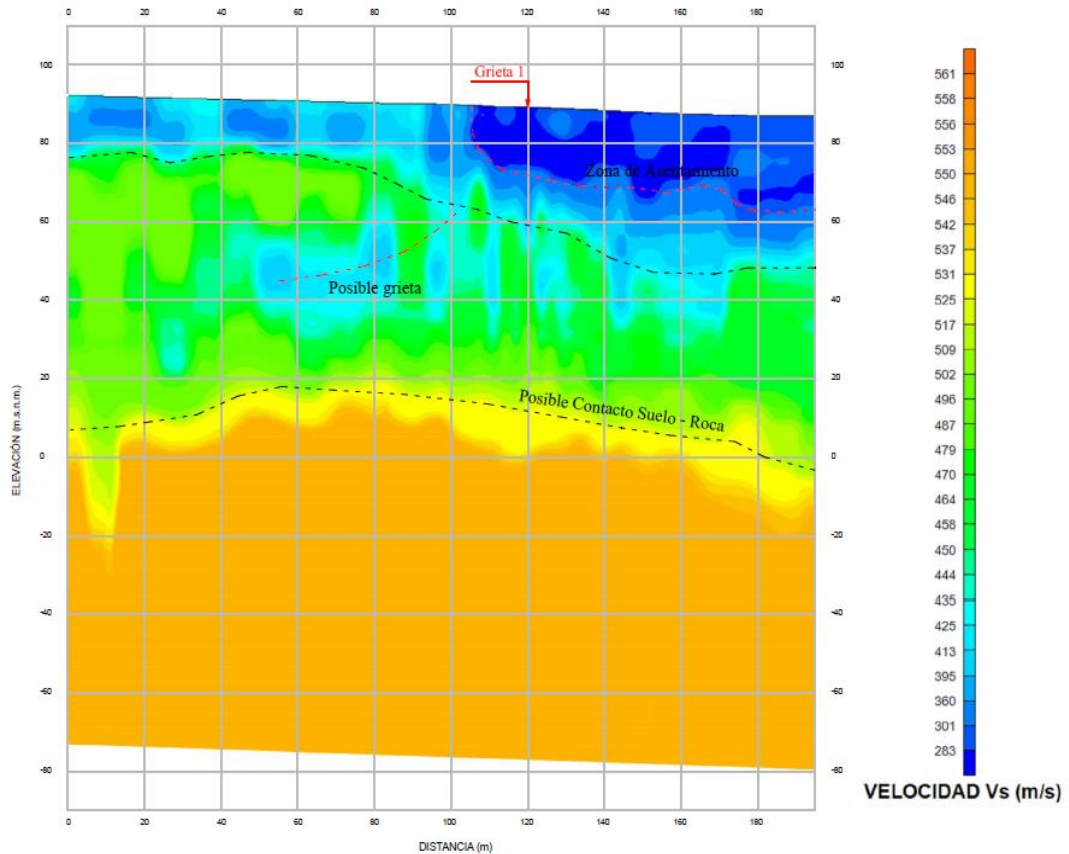
**Figura 52**

*Perfil sísmico del ensayo MAM*

*Nota.* Profundidad de evaluación del ensayo MAM 160 m, el contacto suelo-roca se identifica en promedio a unos 90 m de profundidad.

Los resultados del Perfil sísmico MAM indica que existen 4 estratos, las cuales proporcionan una idea de las velocidades de ondas de corte ( $V_s$ ) de la estratigrafía a profundidad. En el primer estrato, se encuentra la proyección de la

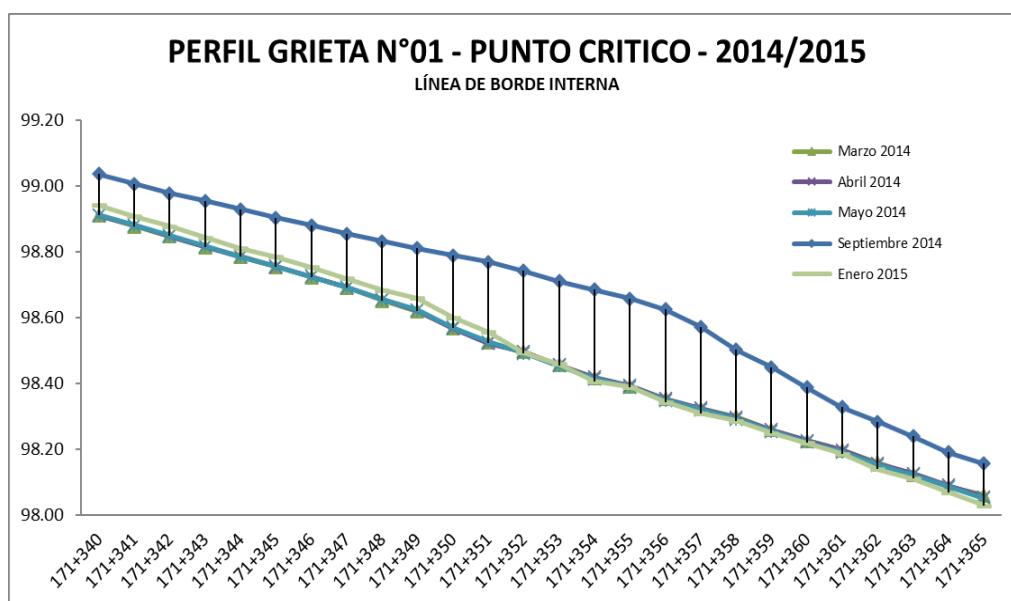
**Figura 54**

*Grieta 01 - Desplazamiento vertical, borde interno, carril N – S*

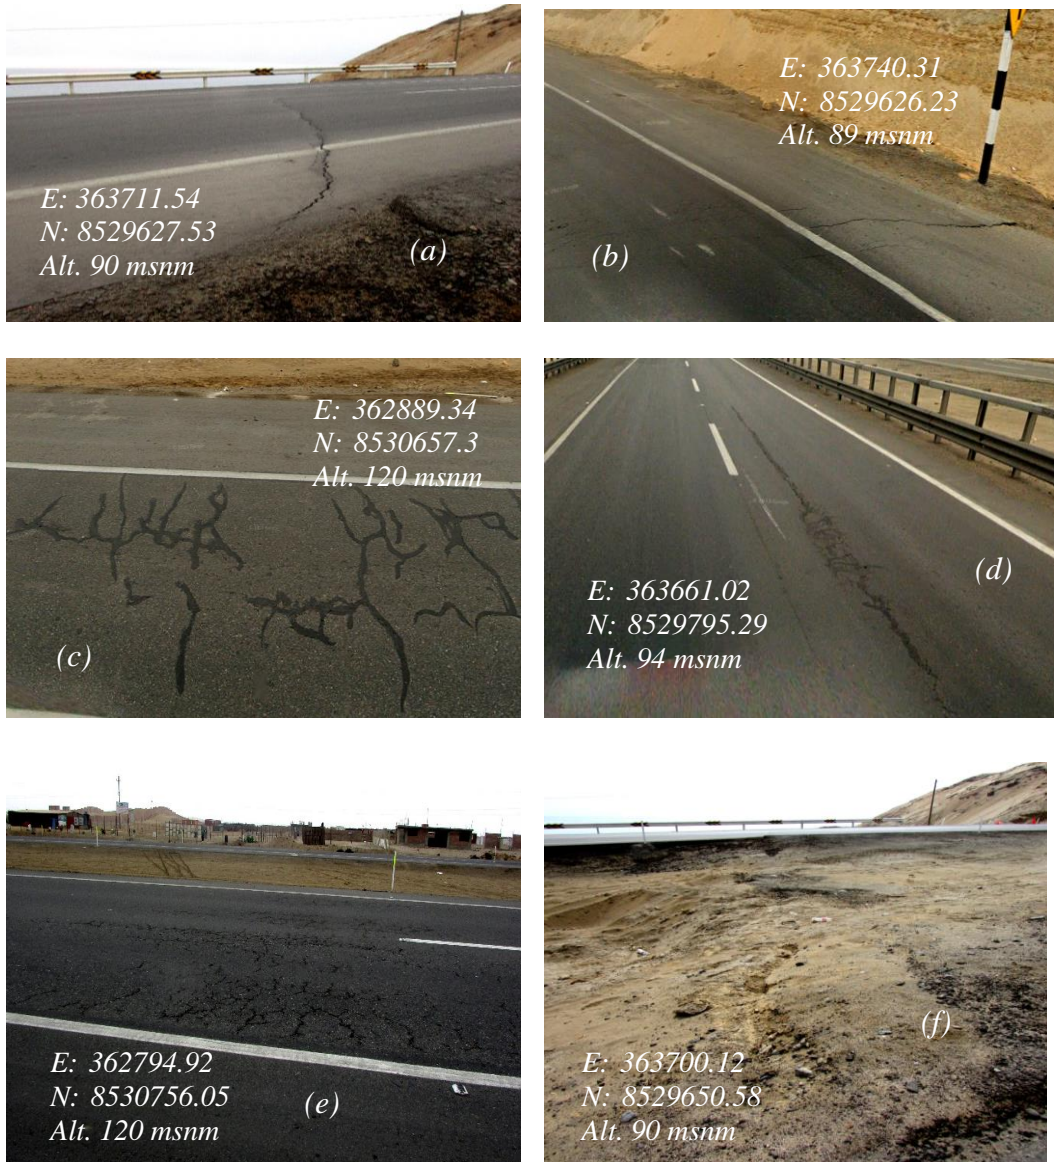
## Figura 57

*Observación de campo del estado del pavimento*

*Nota.* (a) y (b) grieta transversal a la vía, (c) Reparaciones o parchados, (d) ahuellamientos, (e) Piel de cocodrilo, (f) Deformación estructural de la vía, observado en el km 171+358.
