**DOCTORADO EN CIENCIAS AMBIENTALES**

**EVALUACIÓN DE LA VARIACIÓN DEL RECURSO  
HÍDRICO Y ADAPTACIÓN DE LA COMUNIDAD  
AYMARA EN LA CUENCA CAMIÑA POR  
EFECTO DEL CAMBIO CLIMÁTICO**

**TESIS**

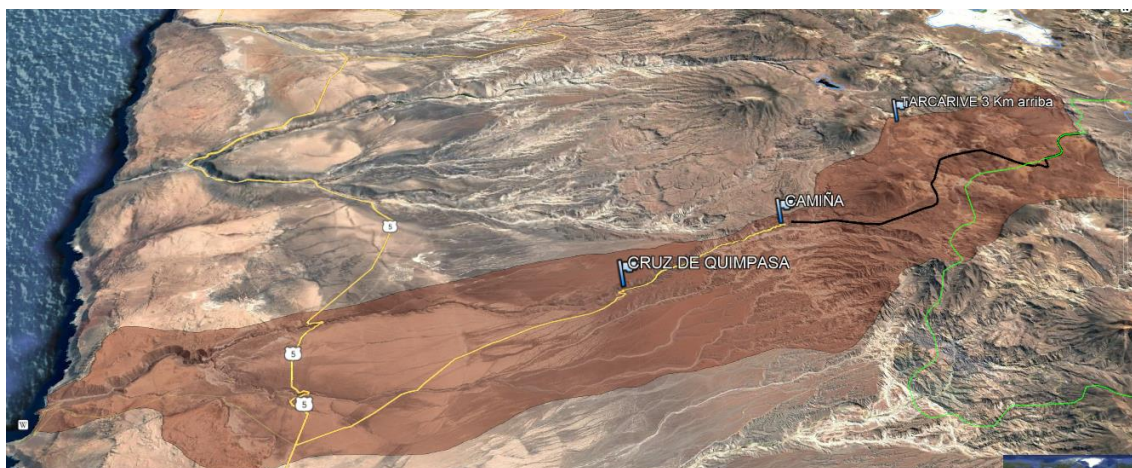
*Nota.* Coordenadas de los puntos de muestreo meteorológicos, *obtenidas de Google Earth***Figura 12***Puntos de registro de datos meteorológicos*

*Nota.* Mapa satelital en Google Earth Engine, donde se registran las estaciones meteorológicas sobre la Quebrada de Camiña.

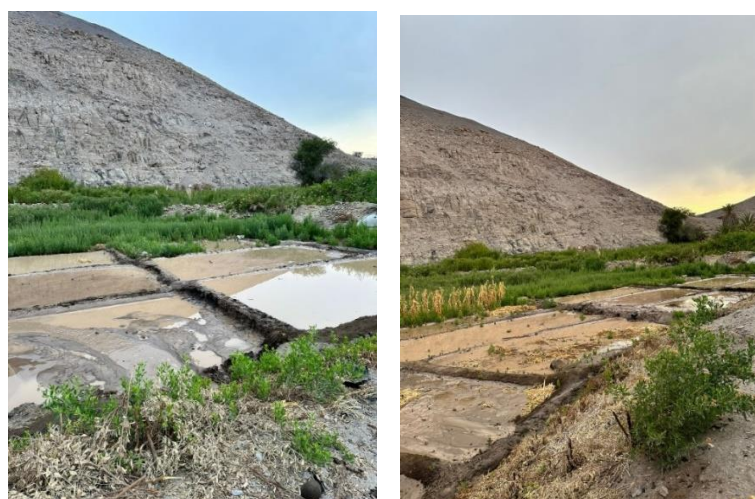
*Situación de la parcela de cultivo en la quebrada de camiña*

*Nota.* Fotografías tomadas de la sección hidráulica de la quebrada em época del invierno altiplánico, se aprecia inundada con pérdida de cosecha de Zea mays (maíz choclo, elote, mazorca) y de Dacaus carota (zanahoria) (2023).

En la actualidad, se evidencia el estrés hídrico y el deterioro de la sección hidráulica de la Quebrada de Camiña y calidad de agua ocasionada por la intervención humana en la producción agrícola originada aguas arriba como se registra en la **Figura 33**.

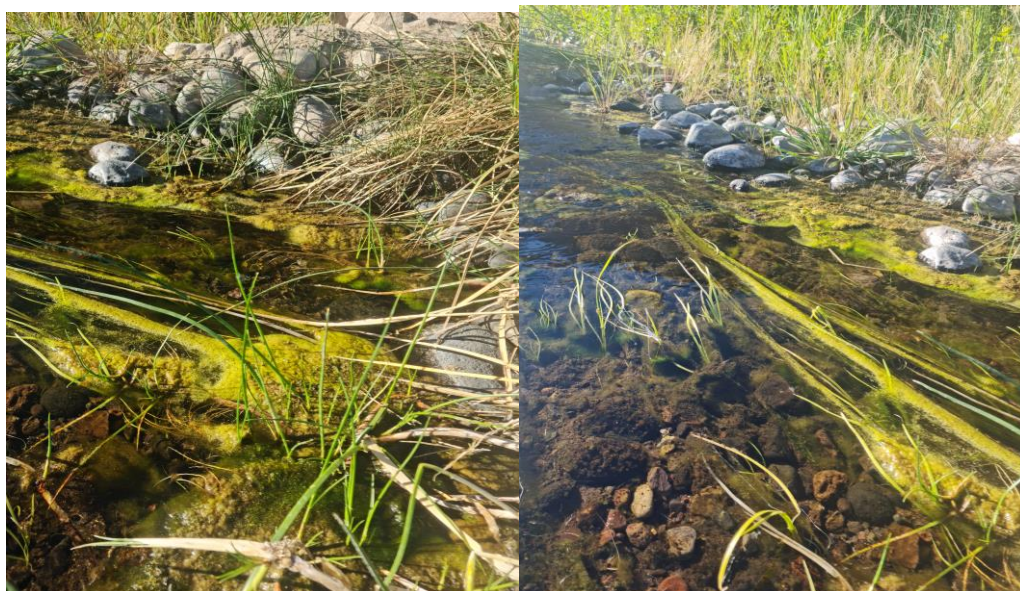
*Quebrada de camiña 2024*

*Nota.* Fotografías tomadas de la sección hidráulica de la quebrada, donde se aprecia el agua en estado de eutroficación, lo que altera la biótica existente (2023).
