“EVALUACIÓN DEL RIESGO DE DESASTRES POR FLUJO DE DETRITOS EN LA
ASOCIACIÓN DE VIVIENDA 6 DE JULIO, DISTRITO DE CALANA, PROVINCIA
Y DEPARTAMENTO TACNA”

TESIS

Bach. Pedro Leonardo Chipana Ramos

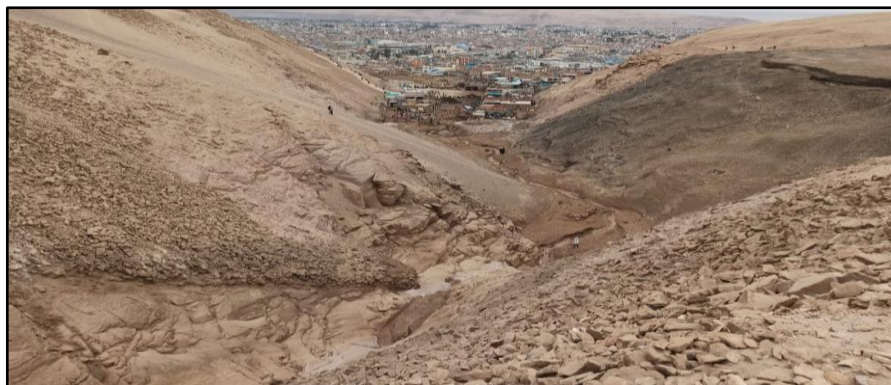
Figura 1. *Huayco en quebrada del Diablo año 2020*
Fuente. INGEMMET, 2020.

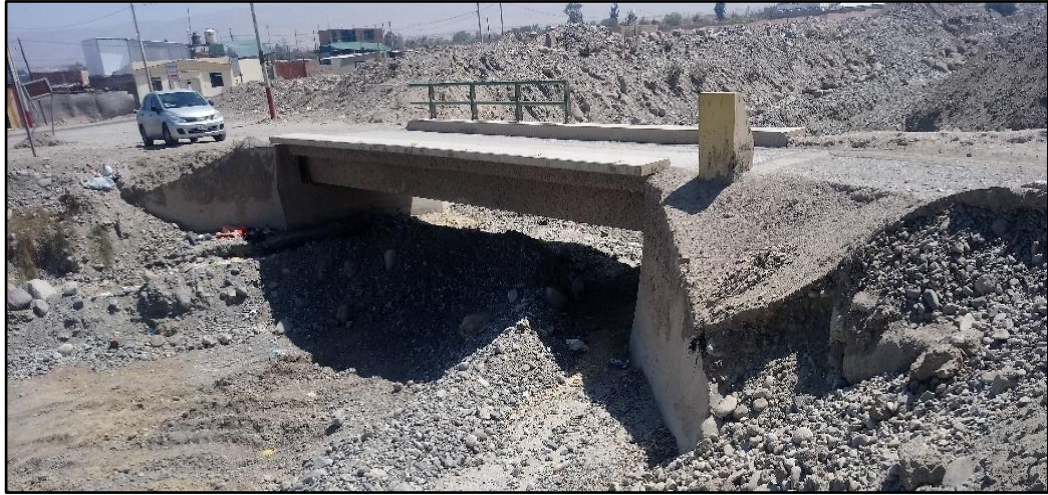
Figura 9. *Vista de puente carrozable ubicada a 64.50m aproximadamente desde el eje del puente al límite del terreno en evaluación*

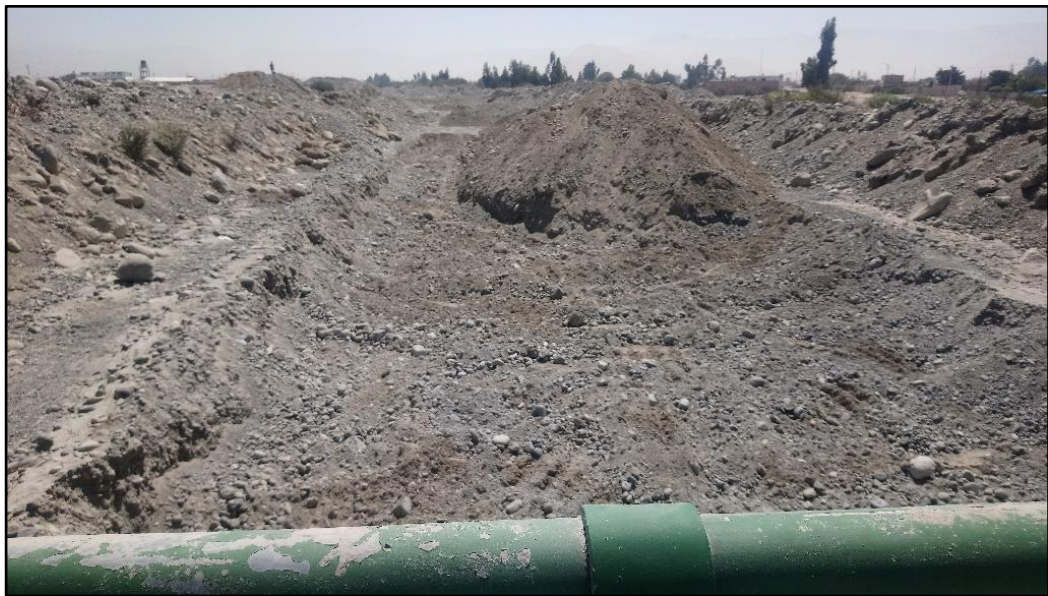
Figura 10. *Vista de trabajos de descolmatacion aguas arriba del puente*

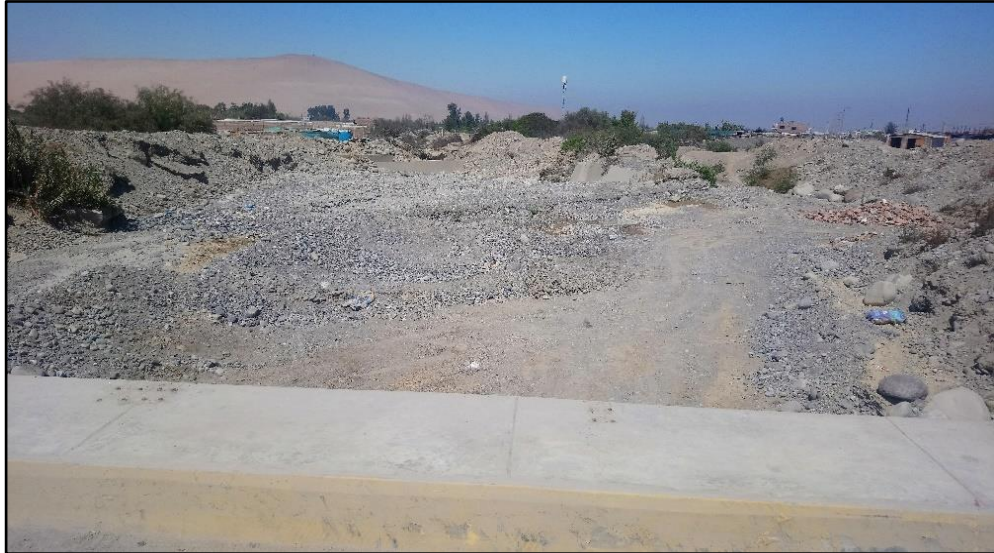
Figura 11. Vista de amplio cauce de río seco, aguas abajo del puente.

En la figura 11 se observa trabajos de descolmatación ya realizados que reducen el riesgo de colmatación del puente.

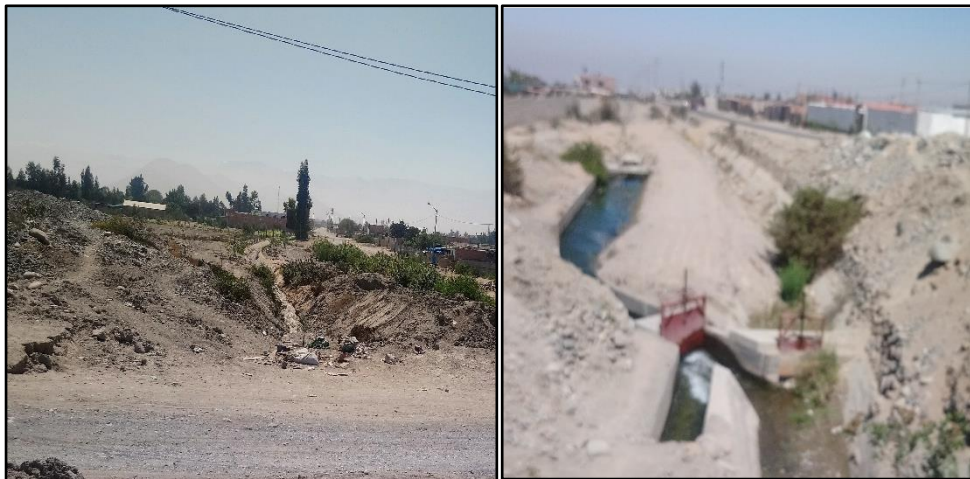
Figura 12. Vista del canal Uchusuma en conducción de agua de riego, además de aguas arriba y aguas abajo debajo del puente

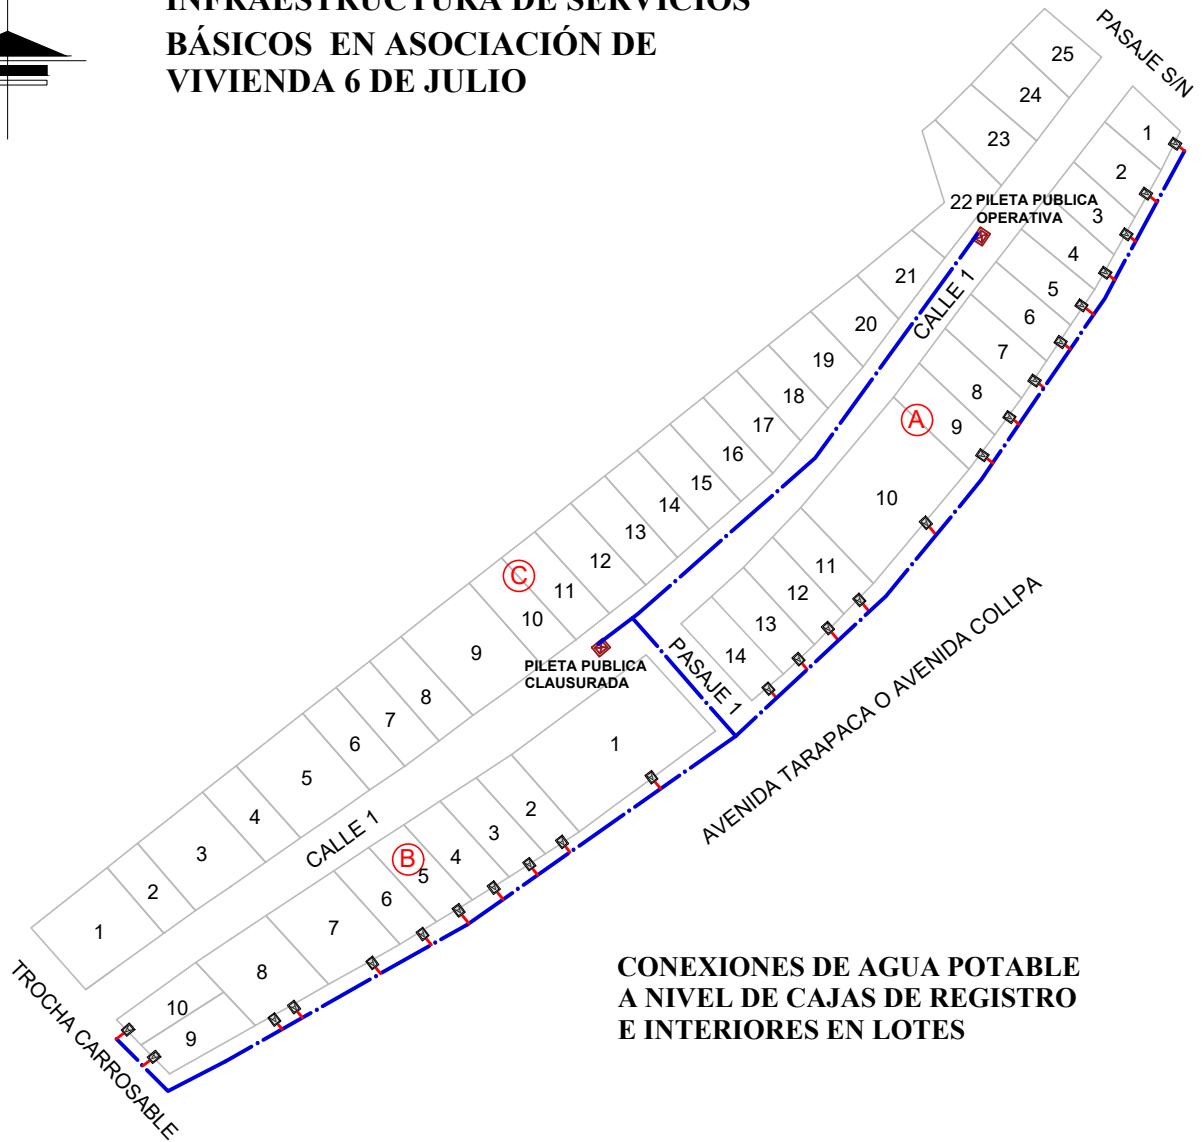
CONEXIONES DE AGUA POTABLE A NIVEL DE CAJAS DE REGISTRO E INTERIORES EN LOTES
