**ANÁLISIS DE INFILTRACIÓN Y ESTABILIDAD DEL DEPÓSITO
DE RELAVES N° 2 EN EL RECRECIMIENTO DEL AÑO
2021- UNIDAD MINERA HUANCAPETÍ- RECUAY**

TESIS

INGENIERO GEÓLOGO - GEOTÉCNICO

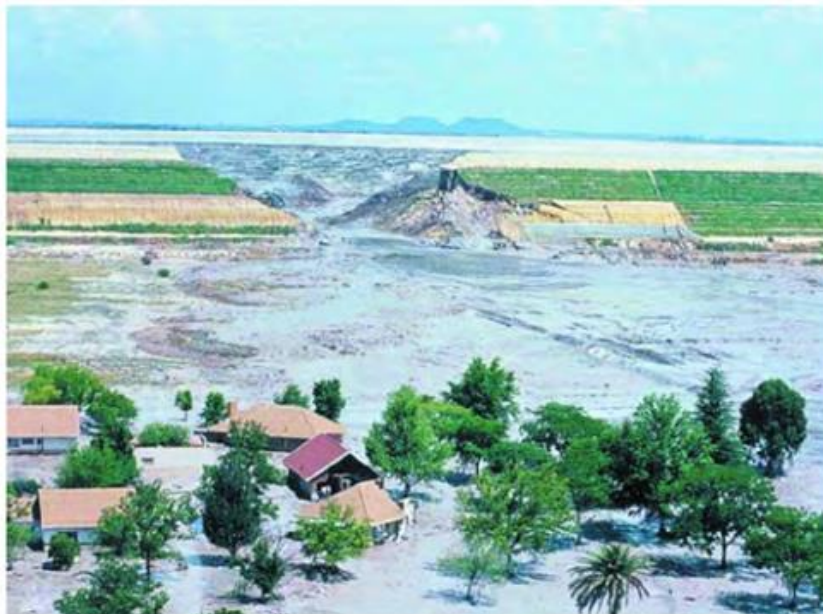
Falla de la presa Merriespruit, ocurrida en 1994 - falla por desbordamiento

Mogollón (1996), en el *Análisis de riesgo de fallas en presas*, menciona que la falla por desbordamiento, tubificación, erosión interna, se origina por la disminución de la capacidad del vertedero (estimación inapropiada de máxima avenidas), debido a evaluaciones deficientes y manejo inadecuado en la operación del depósito de relaves.

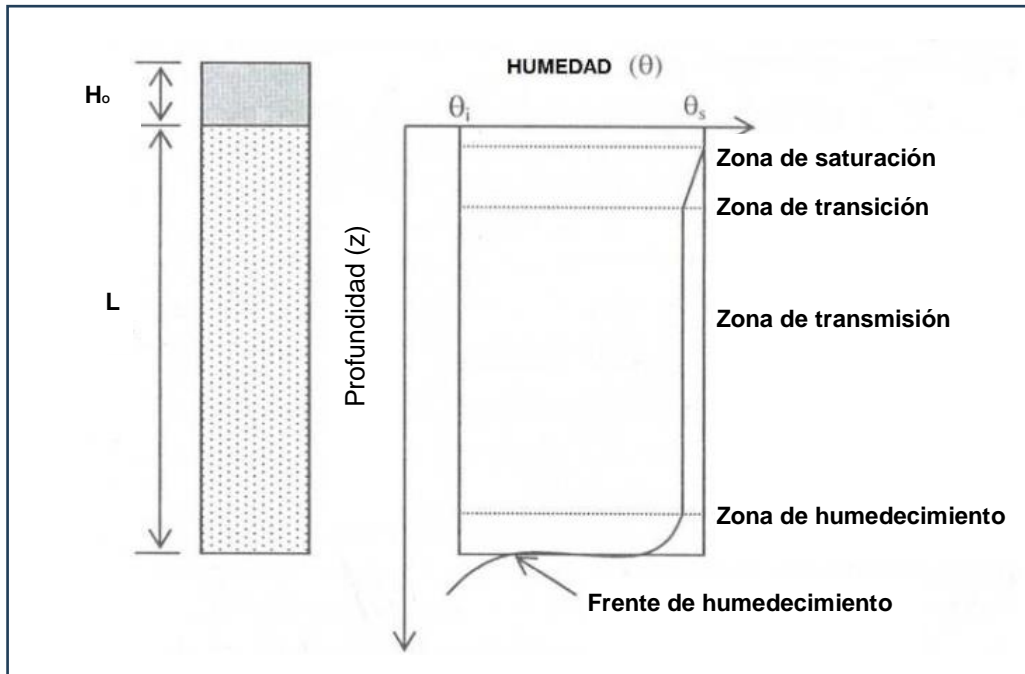
Figura 10*Sección de humedecimiento*

θ_i corresponde a la humedad volumétrica inicial del suelo, θ_s corresponde a la humedad volumétrica de saturación de suelo y H_0 corresponde a la carga hidráulica superficial.

El agua infiltra el terreno, por la diferencia que existe entre las cargas hidráulicas, las capas superiores del terreno van humedeciéndose y modificando el contenido de agua, saturándolo. En la figura 10 se puede apreciar la distribución natural del agua, en una sección del terreno sometido a una carga hidráulica. En esta sección se puede ver las zonas de saturación, transición, transmisión y humedecimiento. (Torres, 2020, p. 29)

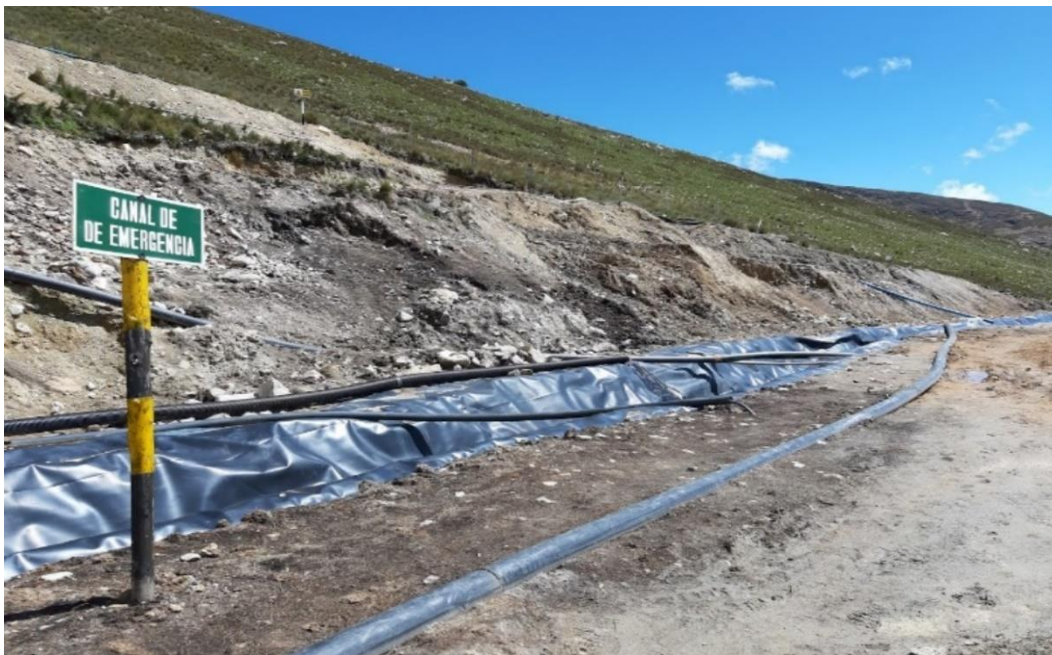
Vista del flanco izquierdo aguas abajo del componente geotécnico, presencia de material morrénico

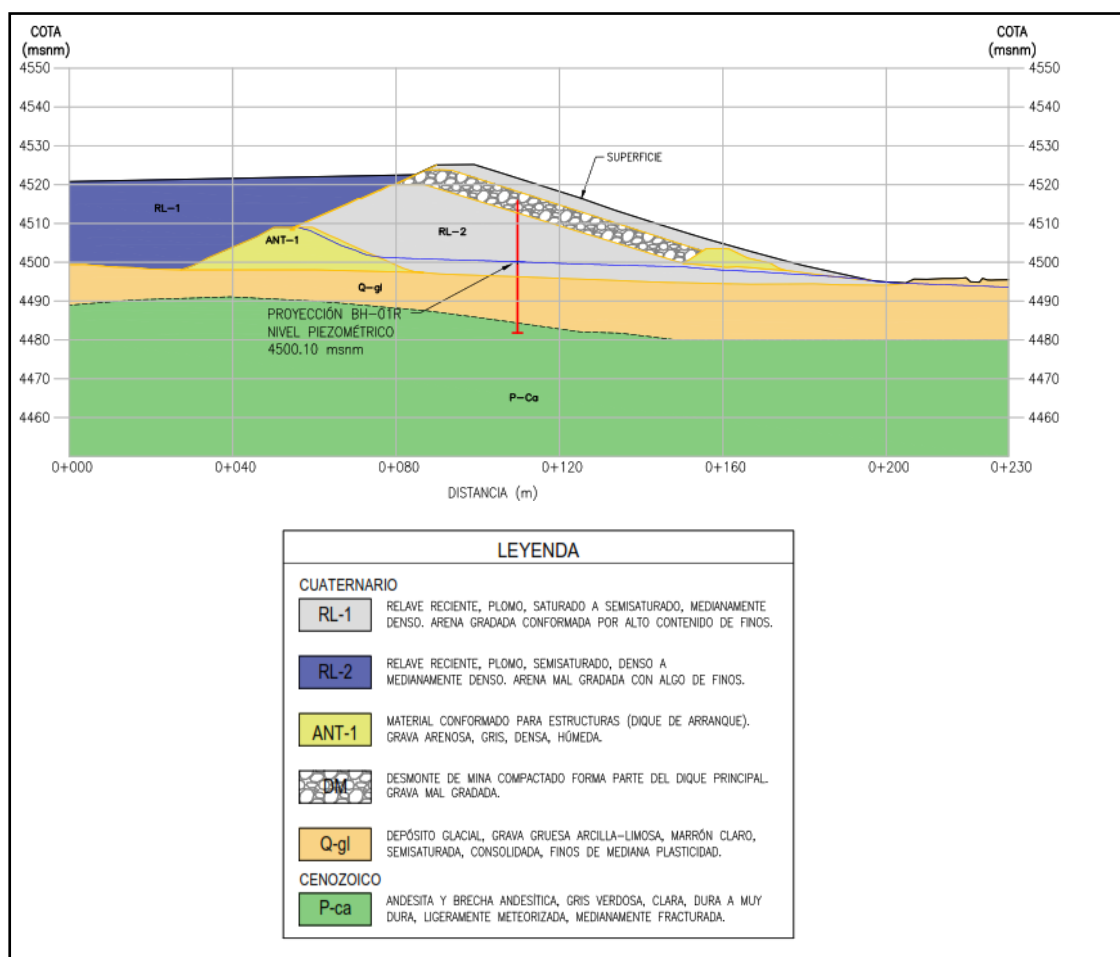
Sección geológica del área de estudio (A-A´)

- Sección A-A´

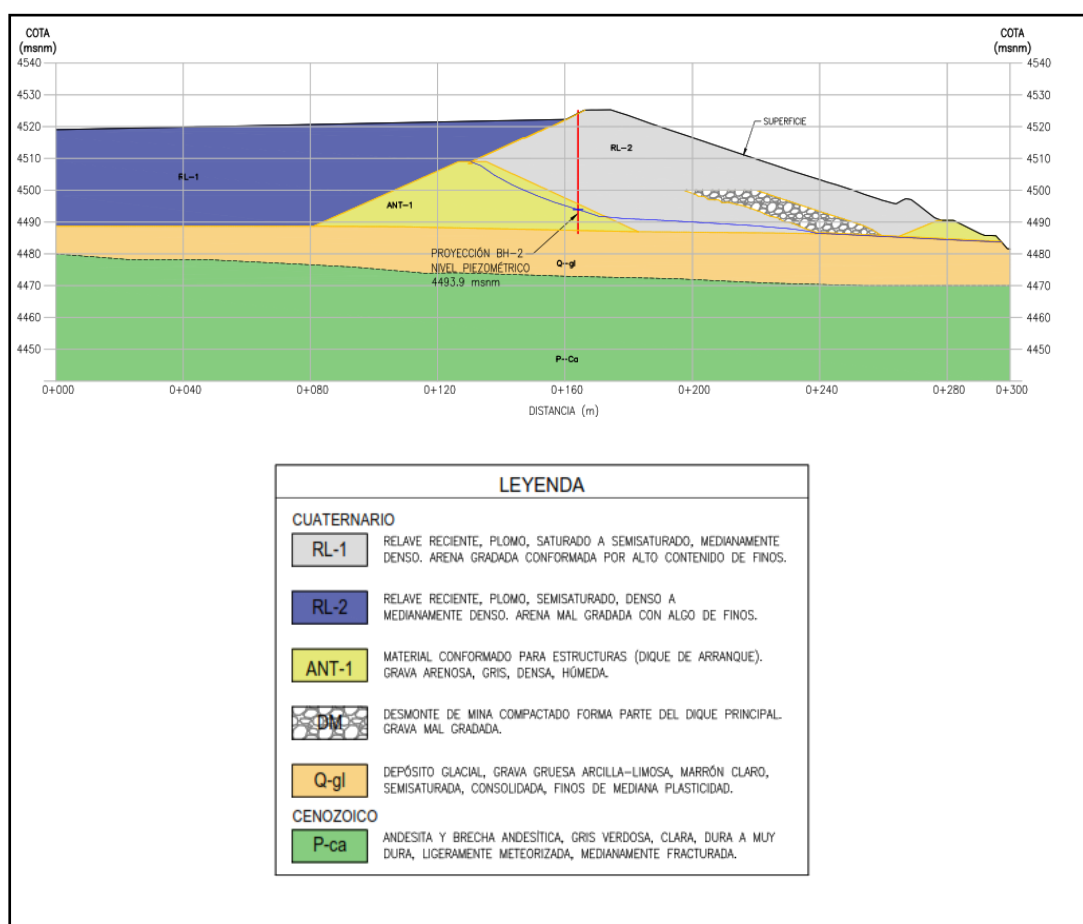
Sección geológica del área de estudio (B-B')

- Sección B-B'

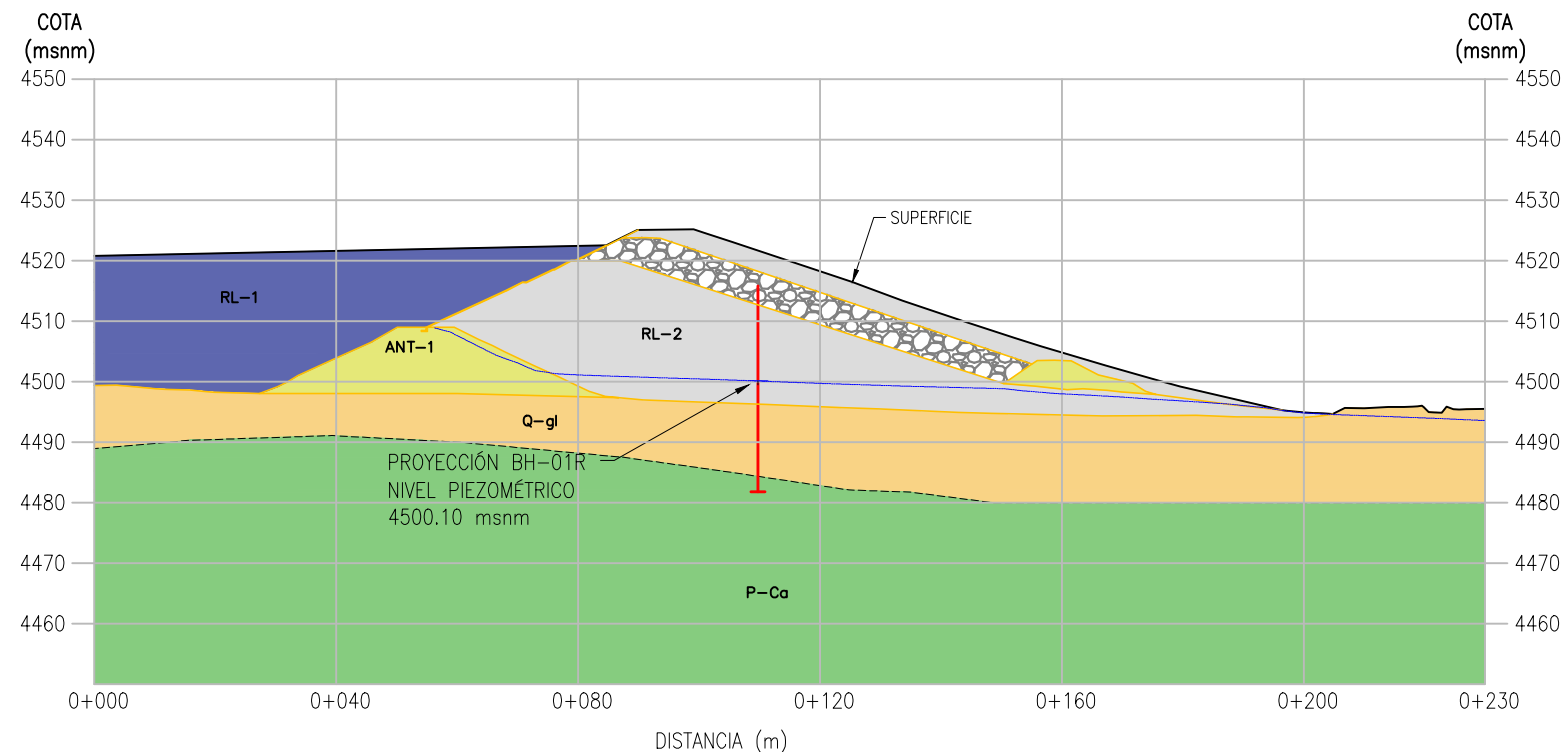
A SECCIÓN A-A'
1 ESCALA: 1/1250

Plano de secciones transversales A-A' y B-B'.

LEYENDA	
CUATERNARIO	
RL-1	RELAVE RECIENTE, PLOMO, SATURADO A SEMISATURADO, MEDIANAMENTE DENSO. ARENA GRADADA CONFORMADA POR ALTO CONTENIDO DE FINOS.
RL-2	RELAVE RECIENTE, PLOMO, SEMISATURADO, DENSO A MEDIANAMENTE DENSO. ARENA MAL GRADADA CON ALGO DE FINOS.
ANT-1	MATERIAL CONFORMADO PARA ESTRUCTURAS (DIQUE DE ARRANQUE). GRAVA ARENOSA, GRIS, DENSA, HÚMEDA.
DM	DESMONTE DE MINA COMPACTADO FORMA PARTE DEL DIQUE PRINCIPAL. GRAVA MAL GRADADA.
Q-gl	DEPÓSITO GLACIAL, GRAVA GRUESA ARCILLA-LIMOSA, MARRÓN CLARO, SEMISATURADA, CONSOLIDADA, FINOS DE MEDIANA PLASTICIDAD.
CENOZOICO	
P-ca	ANDESITA Y BRECHA ANDESÍTICA, GRIS VERDOSA, CLARA, DURA A MUY DURA, LIGERAMENTE METEORIZADA, MEDIANAMENTE FRACTURADA.

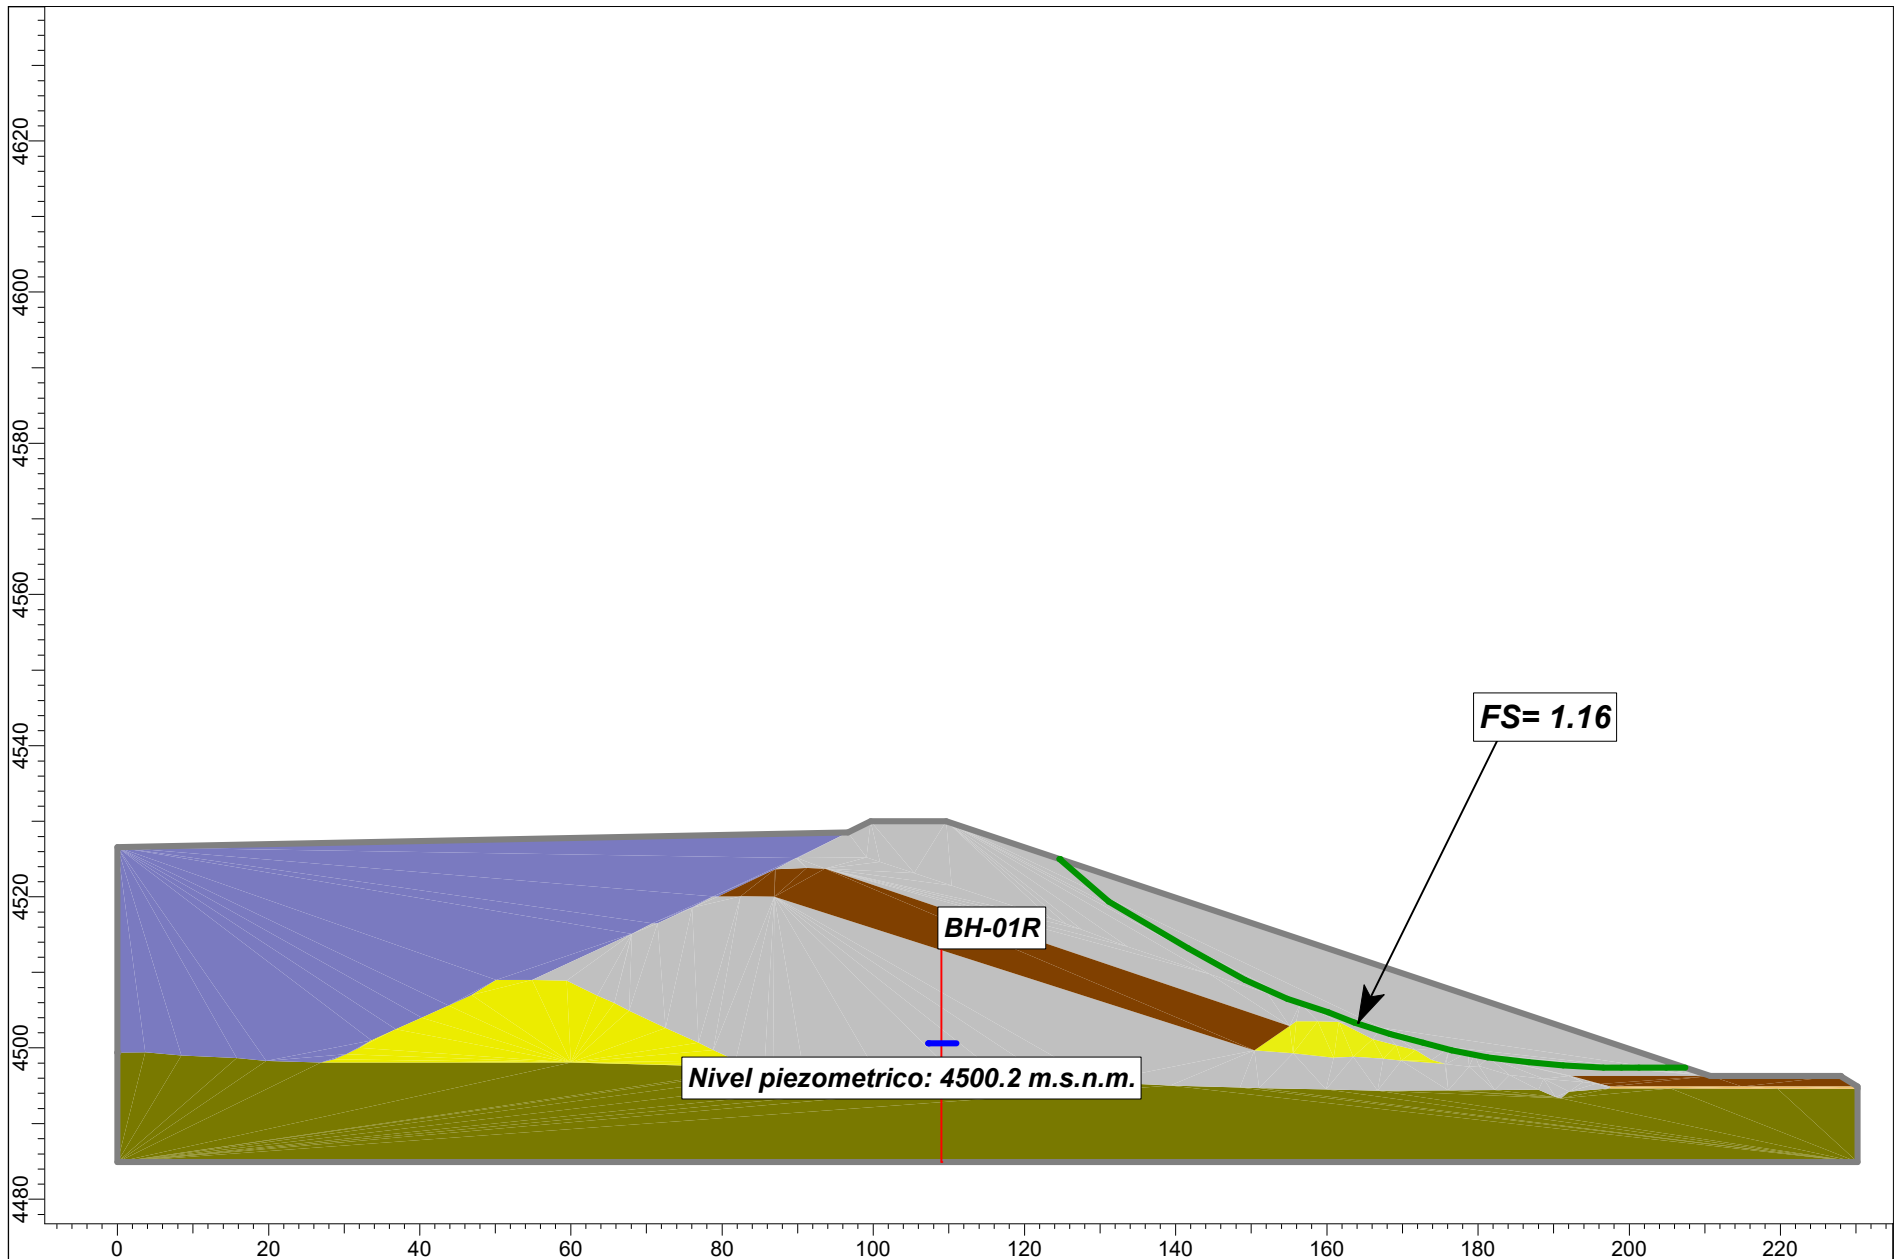
<p>UNIVERSIDAD NACIONAL JORGE BASADRE GROHMANN FACULTAD DE INGENIERIA CIVIL, ARQUITECTURA Y GEOTECNIA ESCUELA PROFESIONAL DE INGENIERIA GEOLOGICA GEOTECNIA</p>	TITULO: ANALISIS DE ESTABILIDAD FISICA DEL DEPOSITO DE RELAVES N°2	
	METODO: SPENCER	
	DIBUJADO: B.M.Q.Y.	ESCALA: 1:1000
	FECHA: 01/12/2021	NOMBRE: SEC A-A' ETAPA 2 - ESTATICO - SIN GEOMEMBRANA

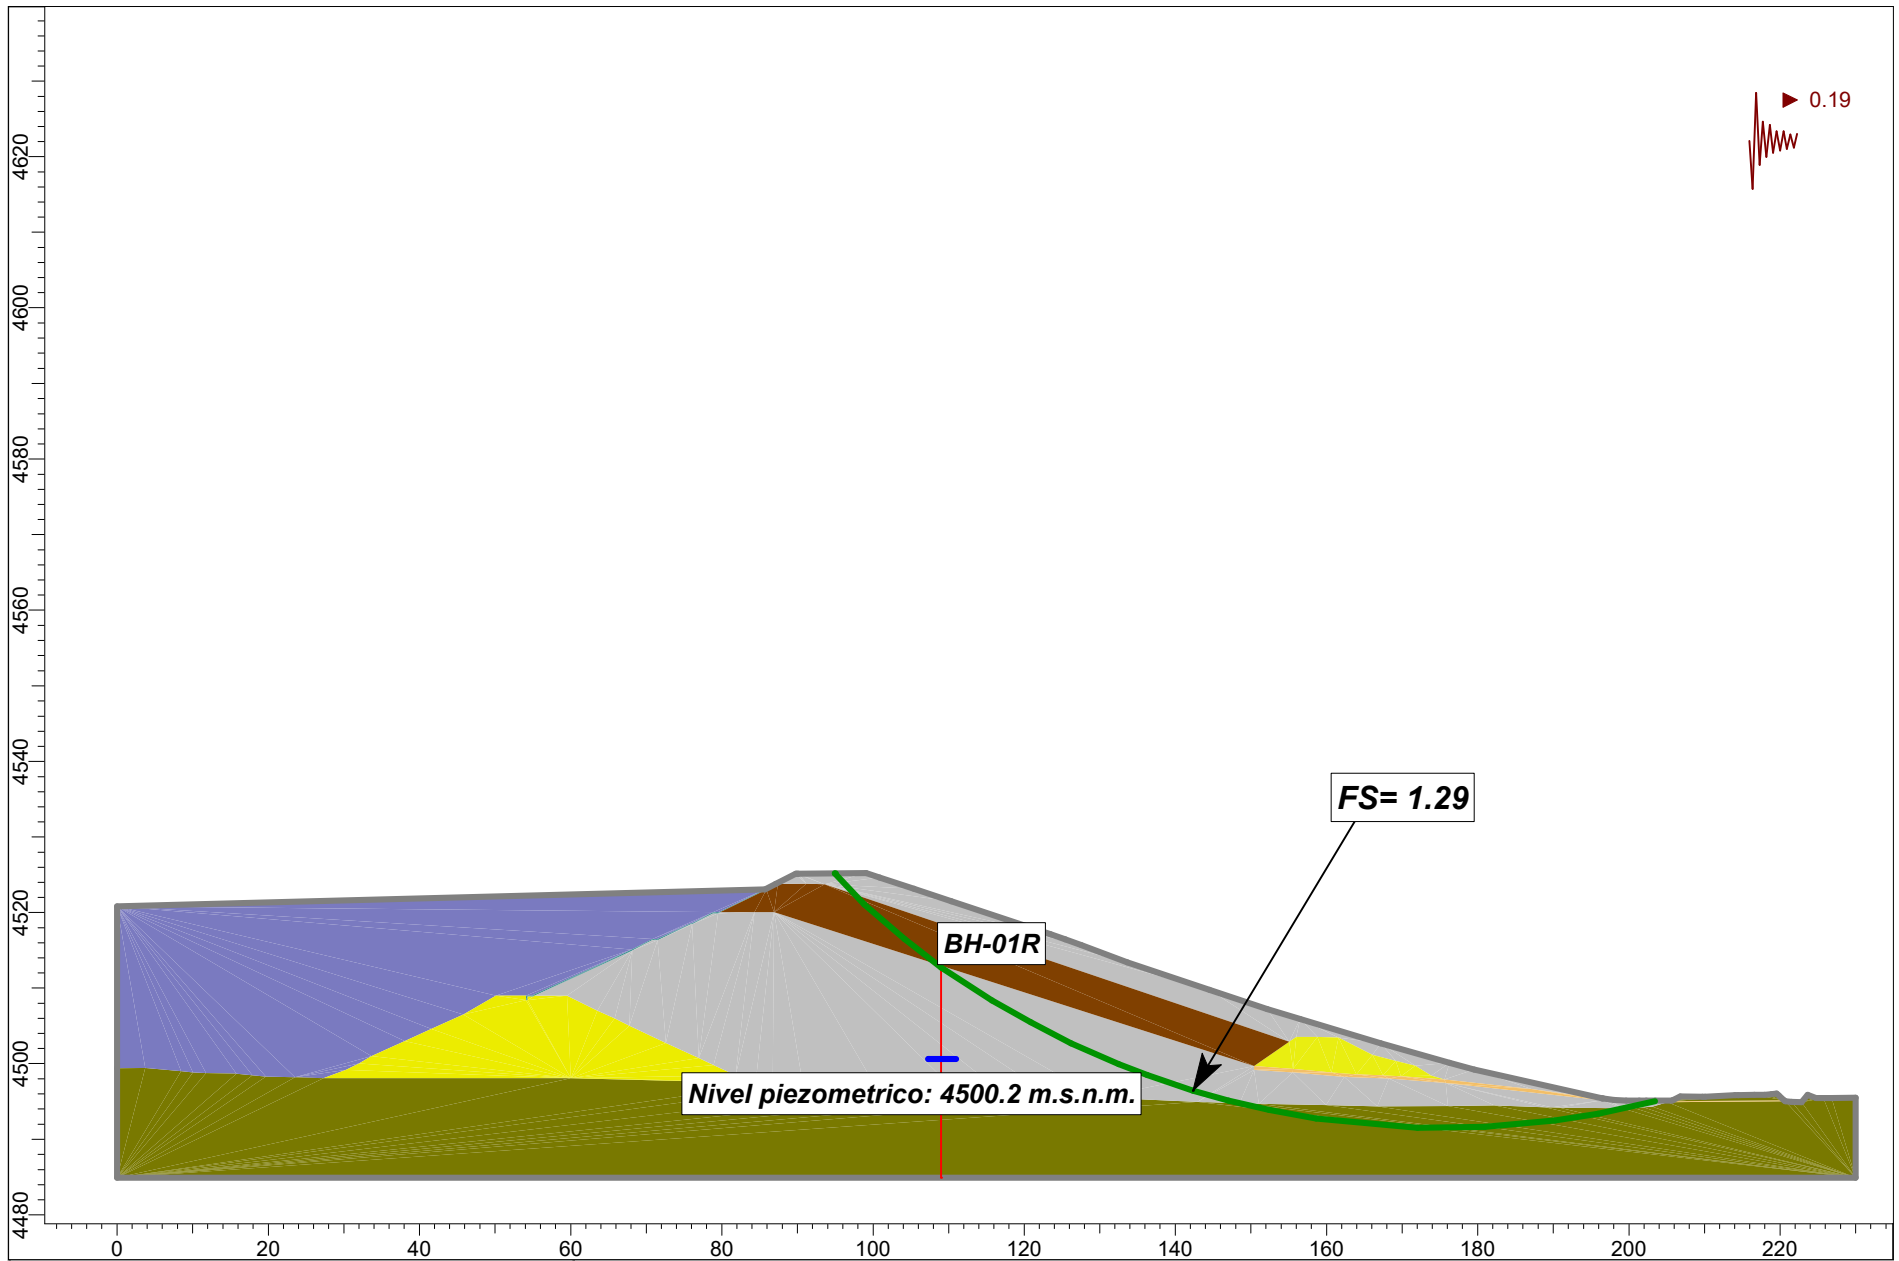
<p>UNIVERSIDAD NACIONAL JORGE BASADRE GROHMANN FACULTAD DE INGENIERIA CIVIL, ARQUITECTURA Y GEOTECNIA ESCUELA PROFESIONAL DE INGENIERIA GEOLOGICA GEOTECNIA</p>	TITULO: ANALISIS DE ESTABILIDAD FISICA DEL DEPOSITO DE RELAVES N°2	
	METODO: SPENCER	
	DIBUJADO: B.M.Q.Y.	ESCALA: 1:1000
	FECHA: 01/12/2021	NOMBRE: SEC A-A' ETAPA 1 - PSEUDO ESTATICO - CON GEOMEMBRANA

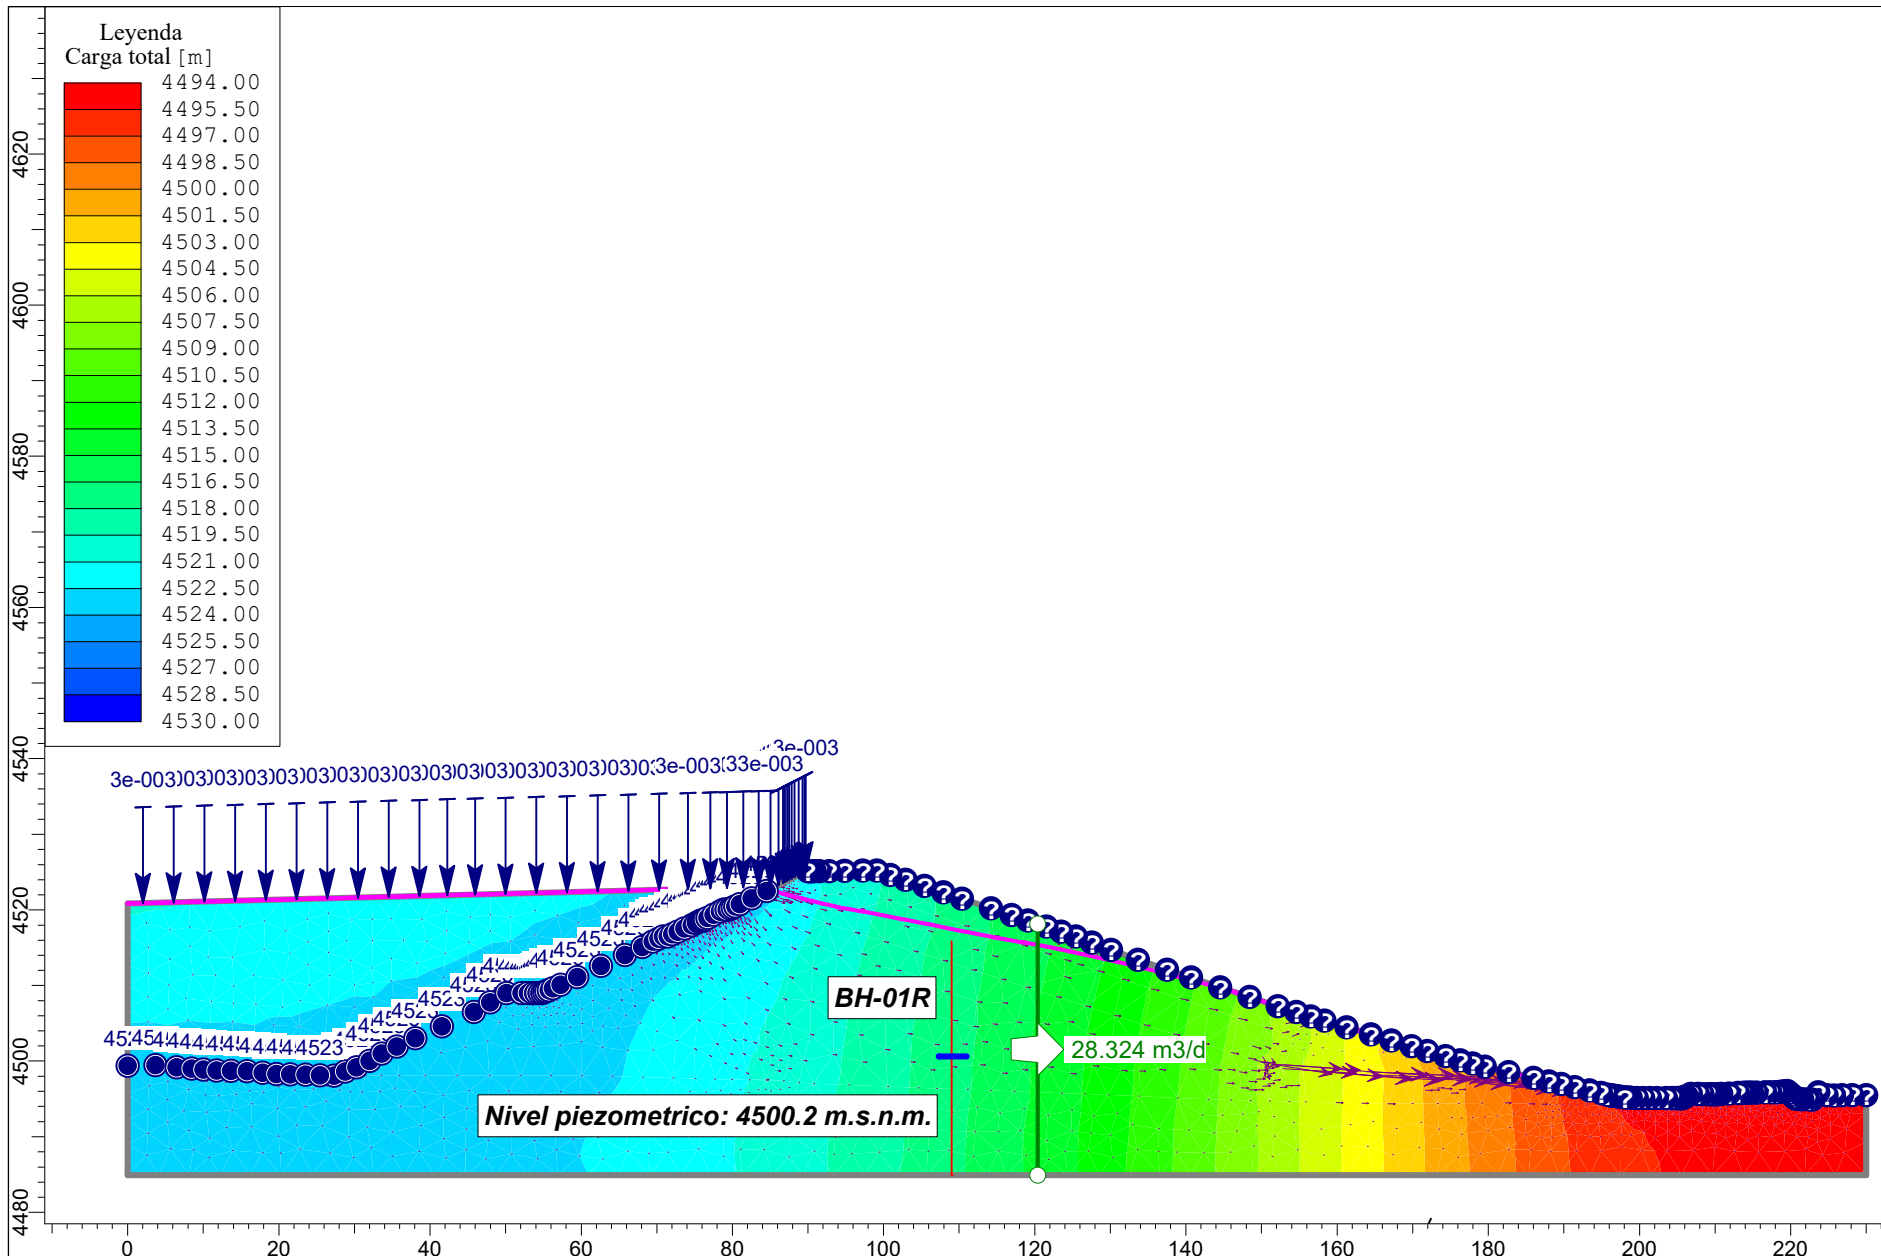
TITULO: ANALISIS DE FILTRACION DEL DEPOSITO DE RELAVES N°2	
METODO: SPENCER	
DIBUJADO: B.M.Q.Y.	ESCALA: 1:1000
FECHA: 01/12/2021	NOMBRE: SEC A-A' ETAPA 1 SIN GEOMEMBRANA

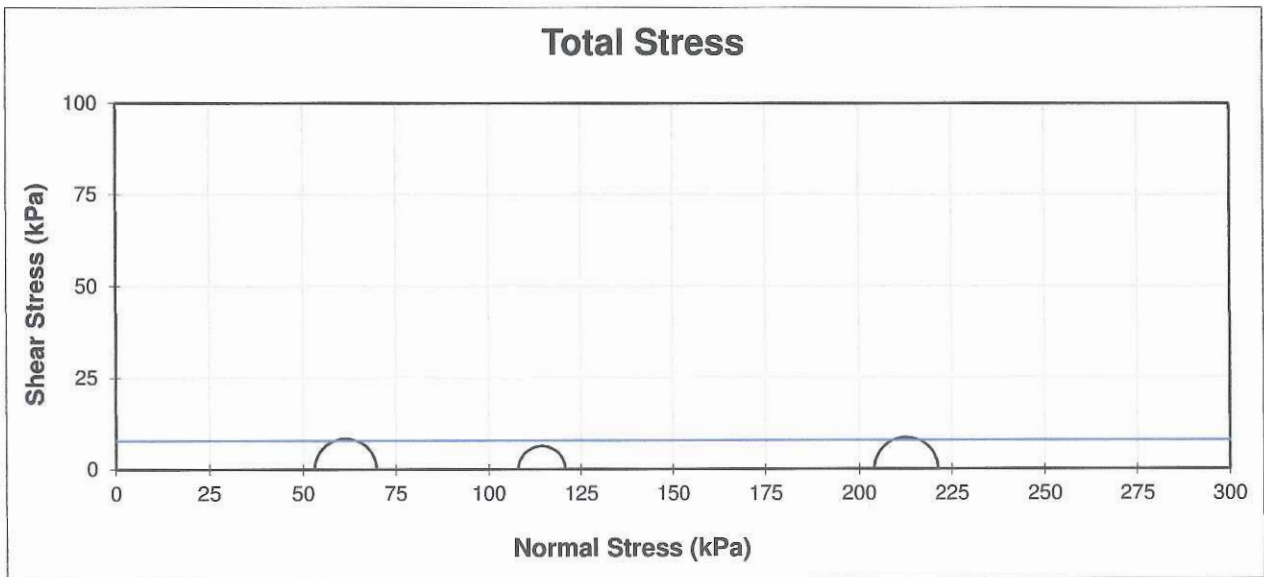
COHESION (kPa)	FRICITION ANGLE
TOTAL	8	0

UNCONSOLIDATED UNDRAINED TRIAXIAL COMPRESSION TEST RESULTS
(ASTM D2850-95)

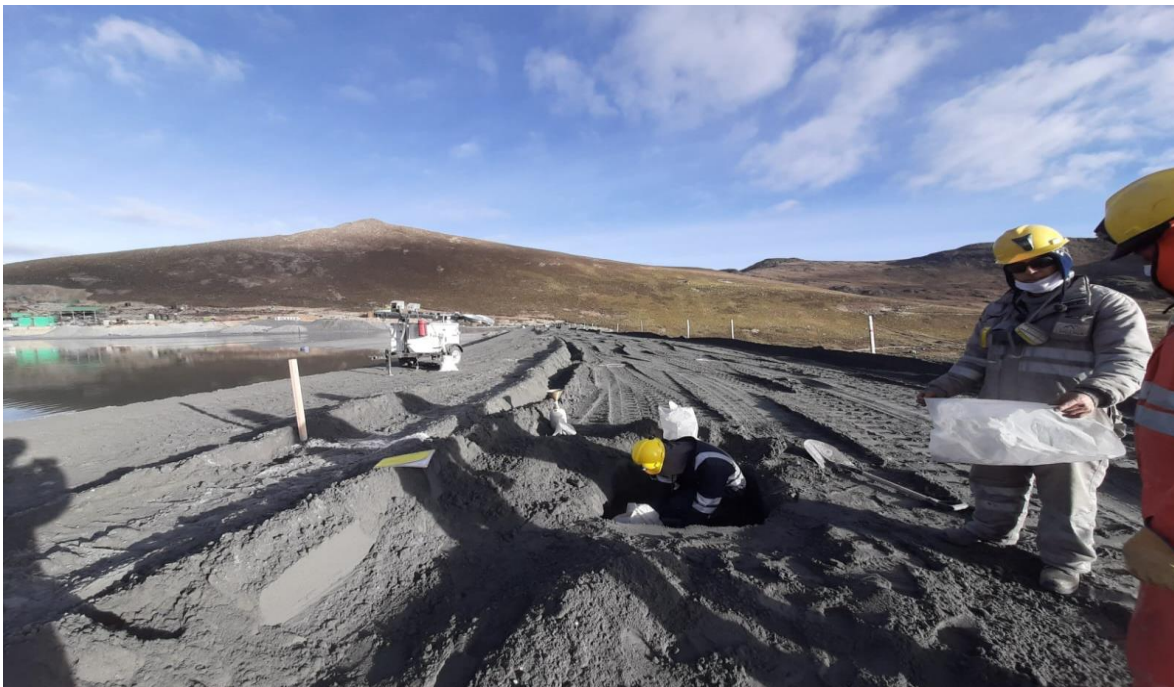
Fotografía 3: Ensayos de densidad in situ en la corona del depósito de relaves.

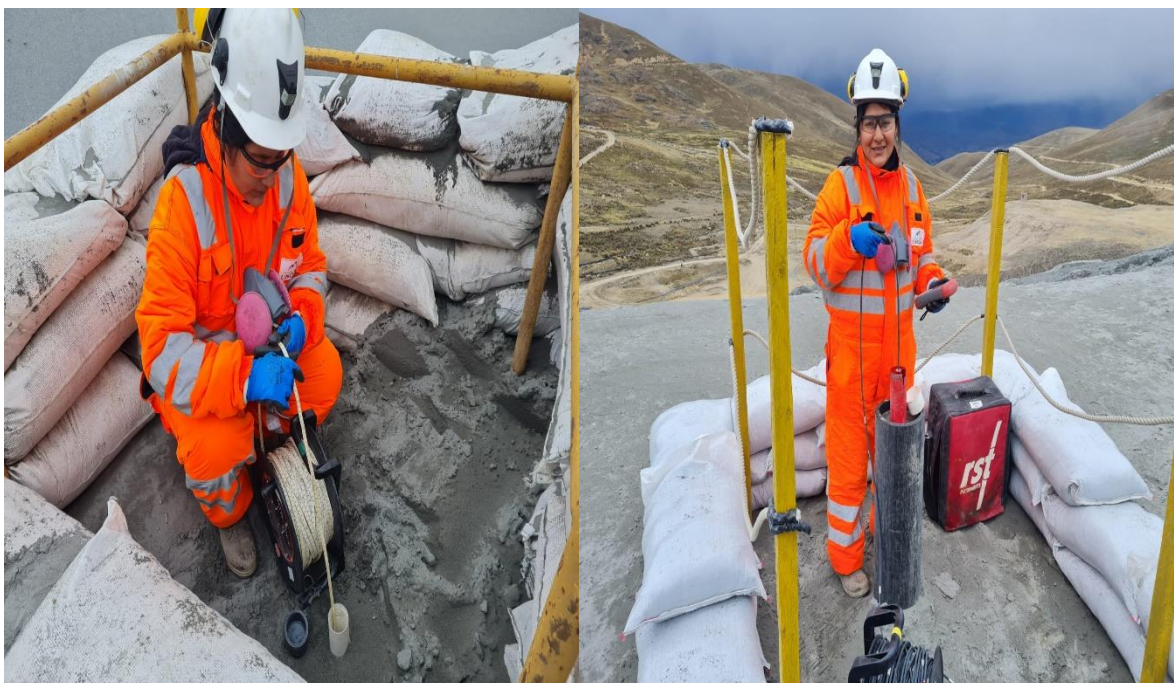
Fotografía 4: Monitoreo de nivel de agua en piezómetros tipo Casagrande.
