UNIVERSIDAD NACIONAL JORGE BASADRE GROHMANN-TACNA

**“RIESGO GEOTÉCNICO POR LA PROBABLE
REACTIVACIÓN DEL VOLCÁN YUCAMANE,
PROVINCIA CANDARAVE – REGIÓN TACNA”**

TESIS

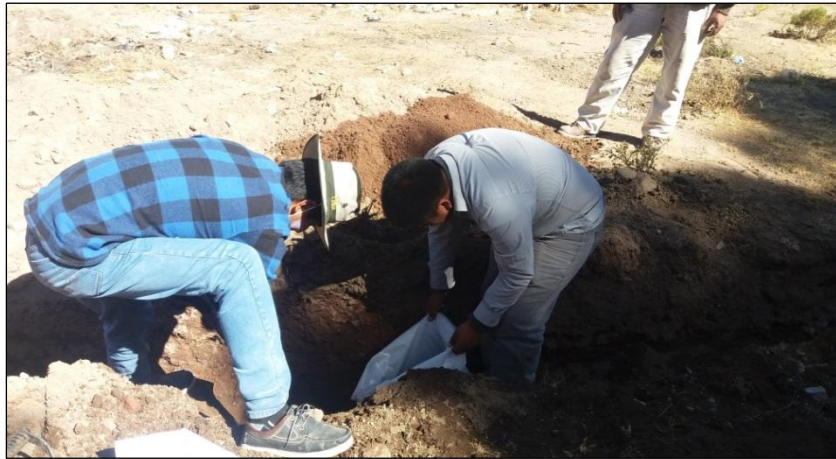
Foto 4.3 Apertura de Calicatas.

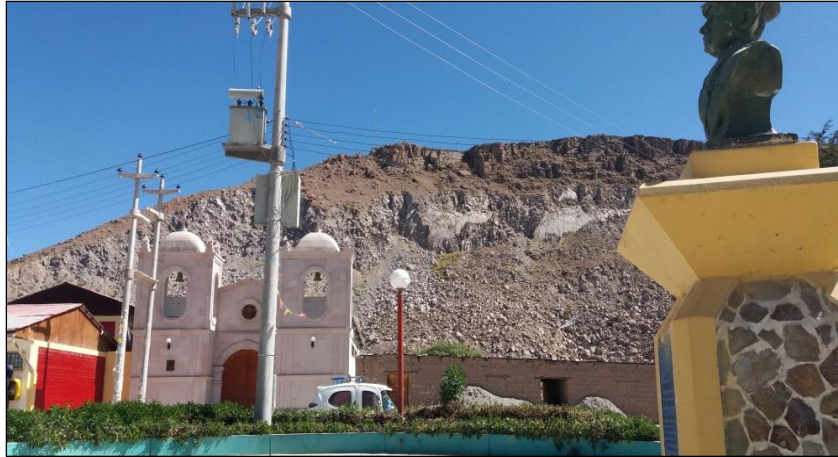
Foto 4.4 Identificación de peligros geológicos en la Localidad de Pallata.

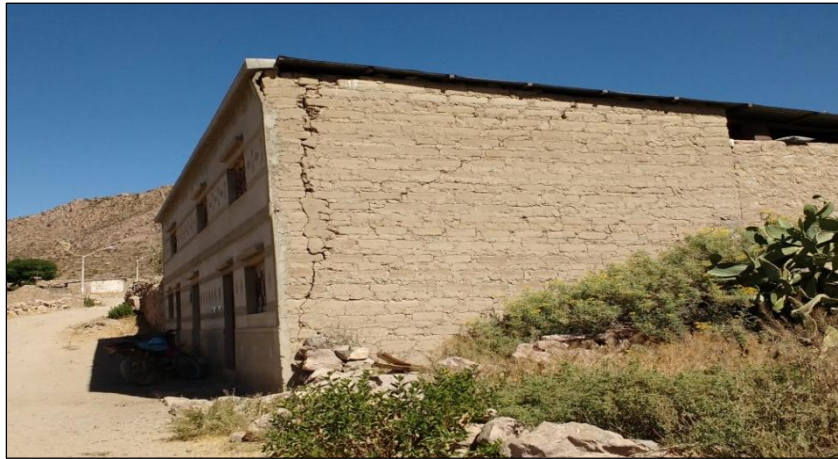
Foto 4.5 Evaluación de daños en infraestructuras en la localidad de Talaca.

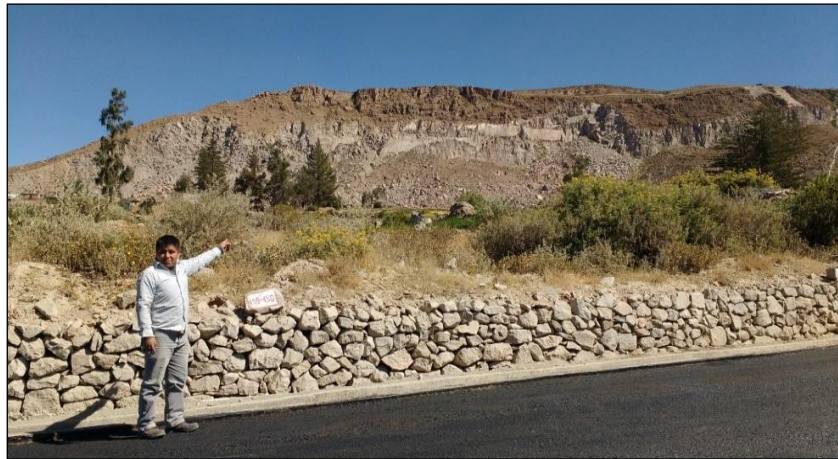
Foto 5.5 Derrumbe de bloques en la localidad de Pallata.

La morfología existente en las localidades mencionadas están ligadas al antiguo proceso de deslizamientos de la Formación Huaylillas, se aprecian una escarpa de deslizamiento y una superficie de escombros producto del colapso de las laderas del flanco derecho del río Callazas, con pendientes de aproximadamente entre 30° a 40° de inclinación y depresiones con 10 metros de profundidad, este deslizamiento o colapso se asumiría que fue ocasionado por la presencia de una posible falla que tiene una orientación NS.

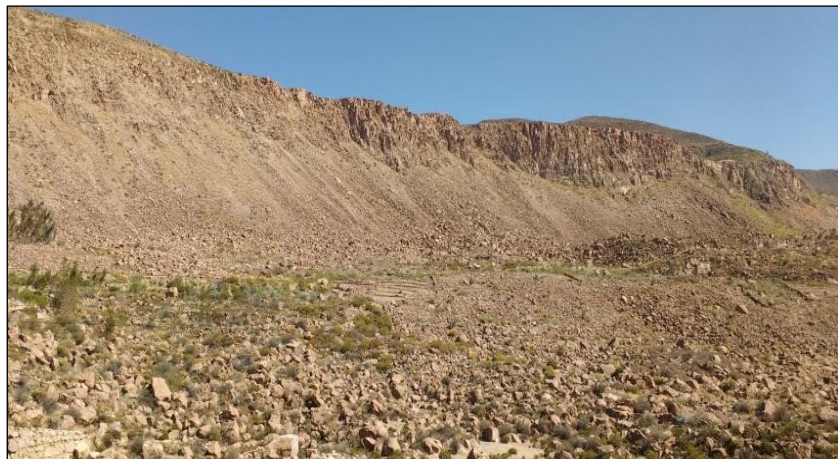
Foto 5.6 Deslizamiento de la Formación Huaylillas con bloques hasta 1m de diámetro en la localidad de Talaca.

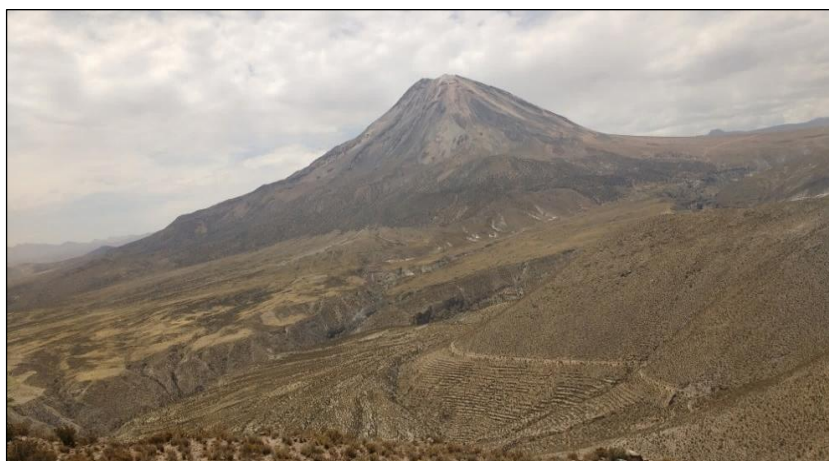
Foto 5.10 Vista hacia el volcán Yucamane, al pie se observa la zona de relleno volcánico.

El volcán Yucamane es el edificio más reciente del complejo volcánico Yucamane-Calientes que tiene una orientación aproximada N-S. El volcán Yucamane presenta una forma cónica, definiendo una diferencia de elevaciones entre su base y la cumbre de 1,2 km, y cubriendo una superficie aproximada de 20 km², en su cima se distinguen dos cráteres uno de 900m de diámetro y otro de menor tamaño, de 400m de diámetro y de 200m de profundidad.

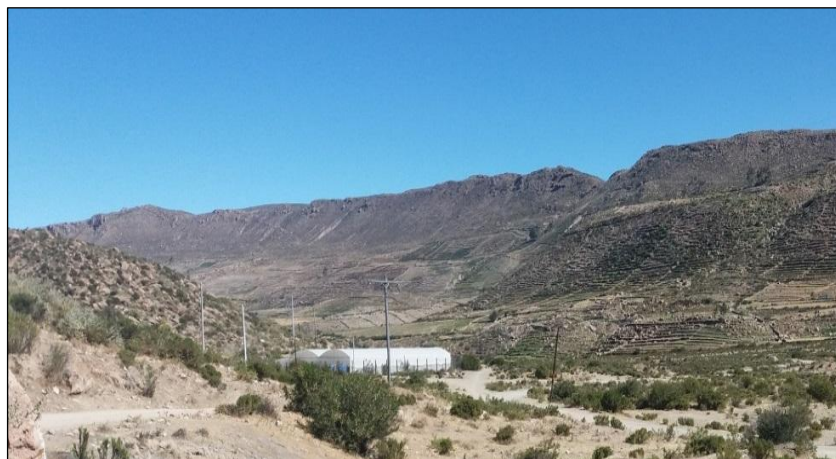
Foto 5.11 Deslizamiento de escombros, en primer plano la localidad de San Pedro.

Existen evidencias de un antiguo proceso de deslizamientos de grandes dimensiones en las localidades y alrededores, el cual ha afectado a las rocas ignimbríticas de la Formación Huaylillas.

Este proceso logró acumular, a lo largo del flanco derecho del río Callazas, un gran volumen de escombros de deslizamiento, formando escarpas y terrazas estructurales. Se presume que el deslizamiento es producto de una falla que pasa por las localidades al mismo lado del deslizamiento de escombros hasta la laguna Aricota.

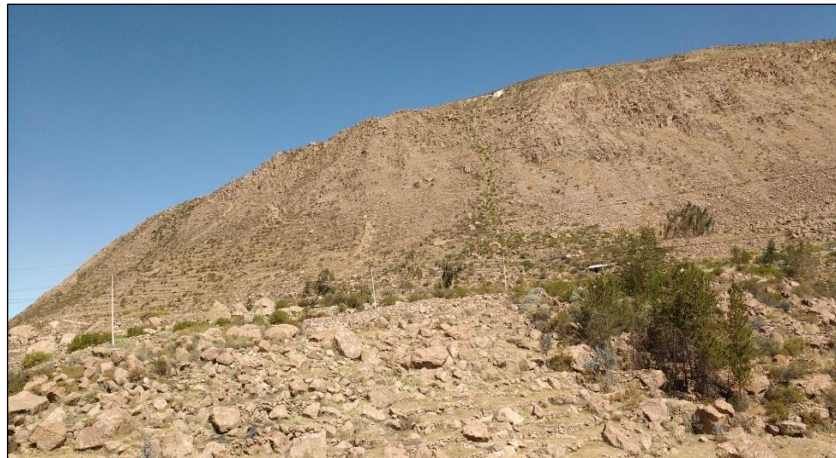
Foto 5.12 Deslizamiento de Bloques de la formación Huaylillas a lo largo de la localidad de Talaca.

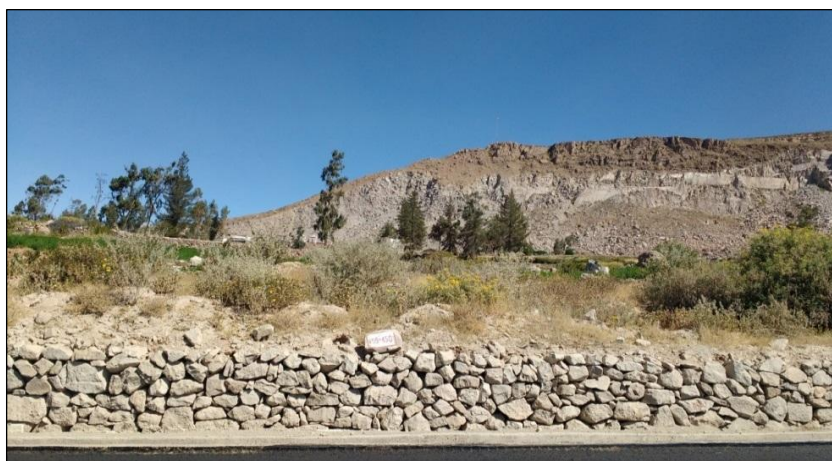
Foto 5.13 Desprendimiento de la Formación Huaylillas en bloques en la localidad de Pallata.

Asimismo, en la localidad de Pallata se observa un deslizamiento de bloques que poseen aproximadamente un diámetro hasta de 2m, además, causan inestabilidad en la carretera recientemente asfaltada y frente a la presencia de un movimiento sísmico estos bloques pueden ocasionar a lo que se conoce como movimiento de masas, de tal manera generaría daños desde leves hasta fuertes.

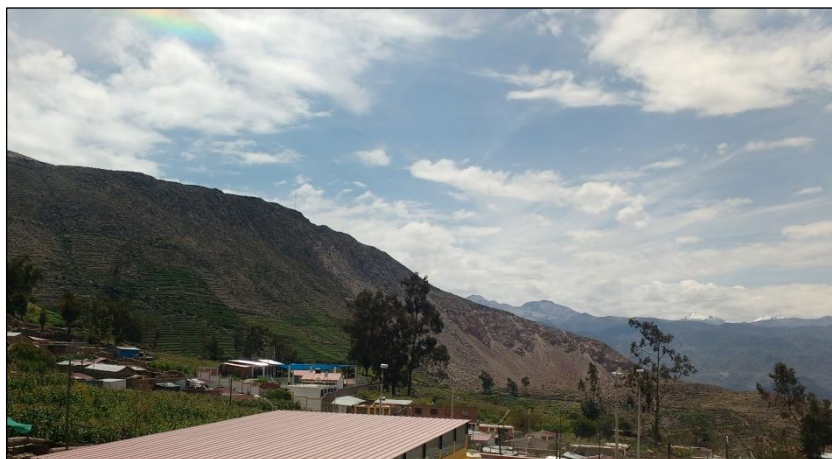
Foto 5.15 Deslizamiento de bloques ubicado en el poblado de Quilahuani.

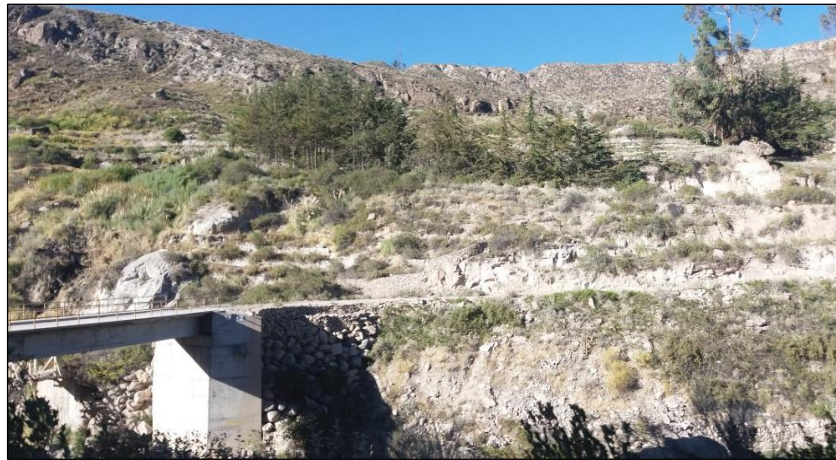
Foto 5.15 Vista desde el rio Callazas hacia la localidad de Yucamani, se observa depósitos de piroclastos con bloques y ceniza.

En las localidades mencionadas se distingue una zona de planicies, en la localidad de Yucamani y Patapatani podemos encontrar afloramientos desde edades antiguas hasta periodos recientes, depósitos de piroclastos con bloques y ceniza con lahares, la quebrada existente en la localidad permite determinar a lo largo del cauce la presencia de boloneria, roca fracturada, suelo limo arenoso y una capa de suelo con presencia de raíces y materia orgánica.

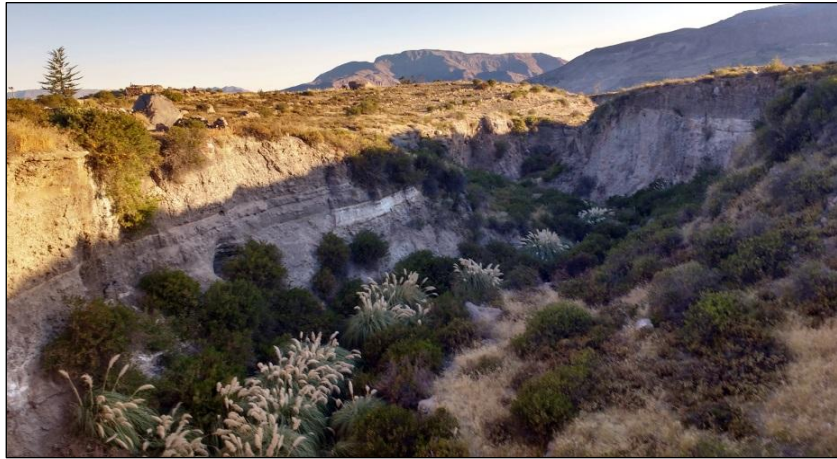
Foto 5.16 Geología en la localidad de Santa Cruz, se aprecia piroclastos, cenizas y lahares.

Asimismo, la localidad de Santa Cruz está constituida por depósitos de avalancha de escombros. La presencia de piroclastos, cenizas, lahares, entre otros, es producto de la erupción volcánica, lo cual ha generado entre estas localidades una geomorfología de baja pendiente.

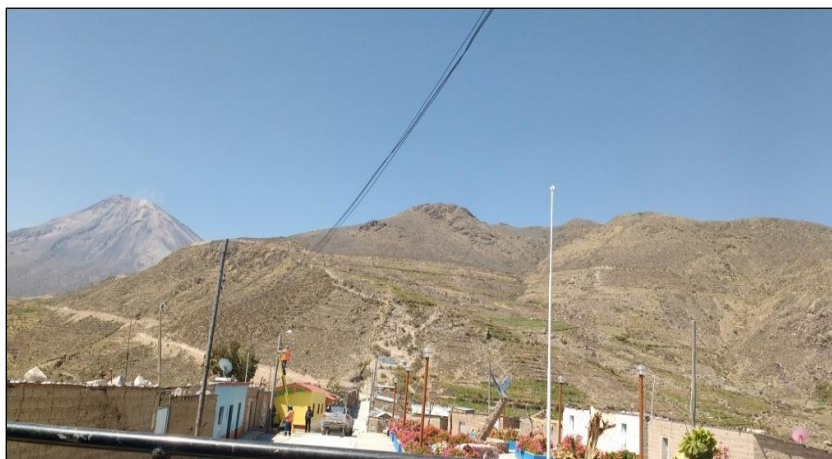
Foto 5.17 Vista de la Localidad de Calleraco, asentada sobre una colina, que está emplazado en rocas pertenecientes a la Formación Huaylillas, de ignimbritas.

Litológicamente esta localidad está asentada sobre la formación Huaylillas, las rocas que se presentan son de color rosado salmón, que es característico de los niveles de ignimbrita con una composición de ignimbritas dacíticas y riolíticas alteradas e hidrotermalizadas, contiene un gran porcentaje de cristales bien desarrollados de cuarzo y en menor porcentaje la biotita, plagioclasa, pómez y fragmentos líticos dentro de una matriz afanítica. La edad de la formación Huaylillas pertenece al Mioceno inferior.

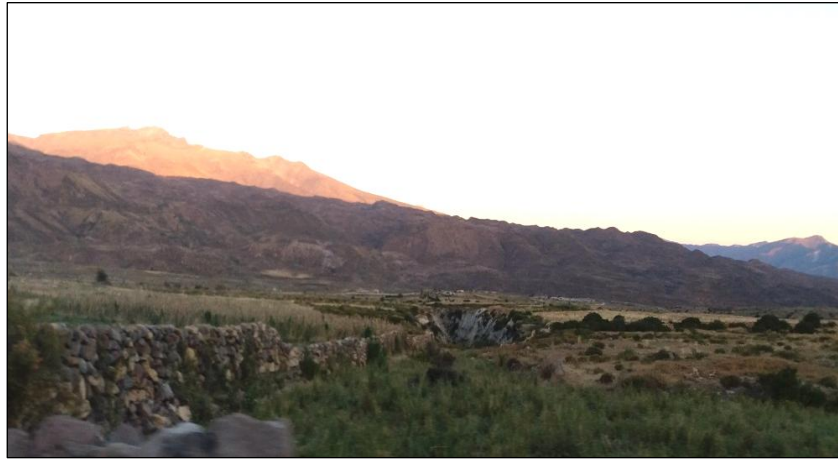
Foto 5.18 Vista de las Localidades de Totora, Mullini y La Victoria, producto de los depósitos de avalancha de escombros.

La localidad de Totorá se encuentra sobre depósitos de avalancha de escombros y sobre depósitos de flujos piroclásticos de pómez y ceniza dacítico, poco consolidado, perteneciente a la edad del Pleistoceno al igual que las localidades de Mullini y la Victoria. De igual manera, el lado norte de esta localidad está compuesto por bloques, mientras que hacia el sur está compuesto por arenas, dividiendo en dos la localidad de Totorá, en esta localidad también podemos encontrar la presencia de manantiales de agua.

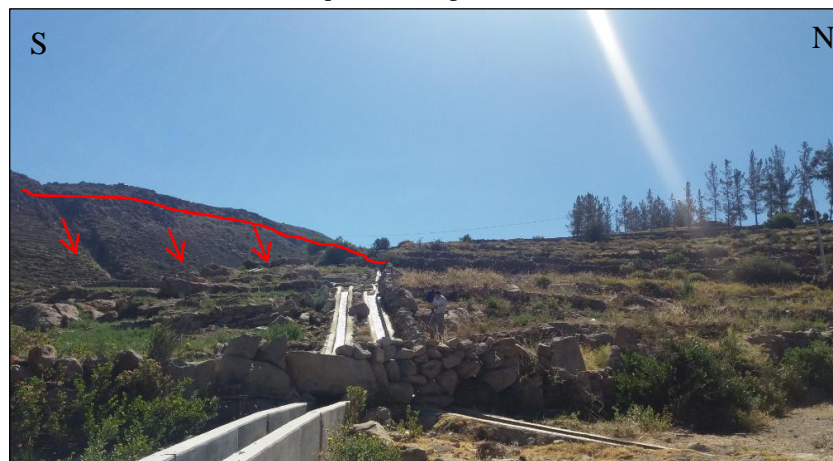
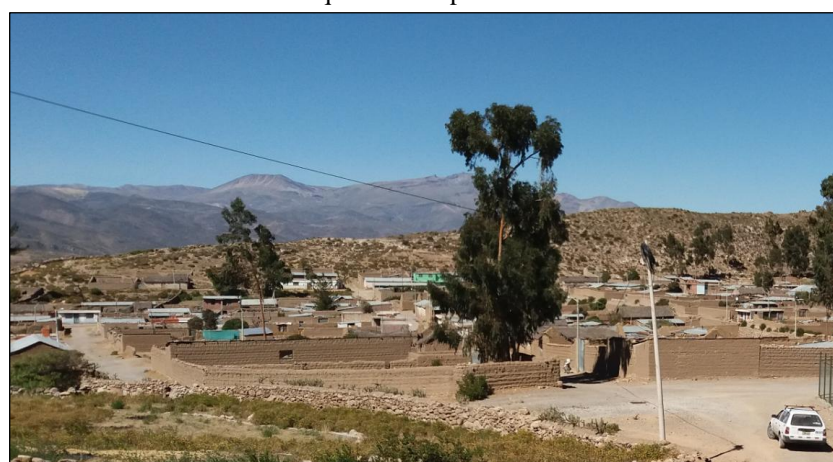
Foto 8.3 Cultivo sobre bloques de colapso en la localidad de San Pedro.

Foto 8.4 Cultivo sobre bloques de colapso en la localidad de San Pedro.

En esta localidad existe aproximadamente un 85% de viviendas construidas de adobe, por lo tanto, se le considera como riesgo alto, debido a que las construcciones de este tipo de material son más susceptibles ante un evento sísmico, además, existen áreas extensas de cultivo sobre depósitos de colapso como andenes que estarían expuestos a un derrumbe.

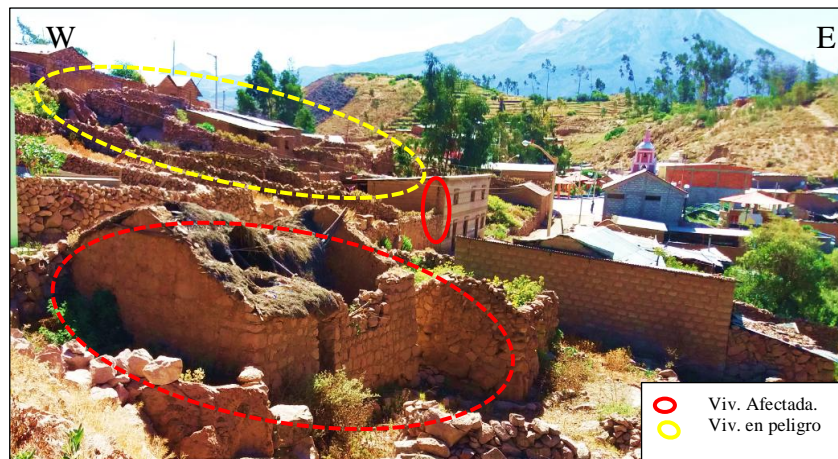
Foto 8.5 Localidad de Talaca, se muestra las viviendas afectadas del último sismo, asimismo, el peligro latente por el tipo de construcción de viviendas.

Las viviendas en esta localidad son construidas en su mayoría sin refuerzos estructurales considerando un 90% de este tipo, además, se encuentra en la zona de colapso con una pendiente media a alta de la formación Huaylillas cerca de esta localidad. Como antecedente se tiene el sismo del 23 de Junio de 2001, que afectó a más de la mitad de viviendas en la localidad porque el material de construcción era de piedra y adobe, generando que las construcciones de piedra colapsen por completo, por lo tanto a esta localidad se le considera -respecto a la infraestructura- un riesgo alto.

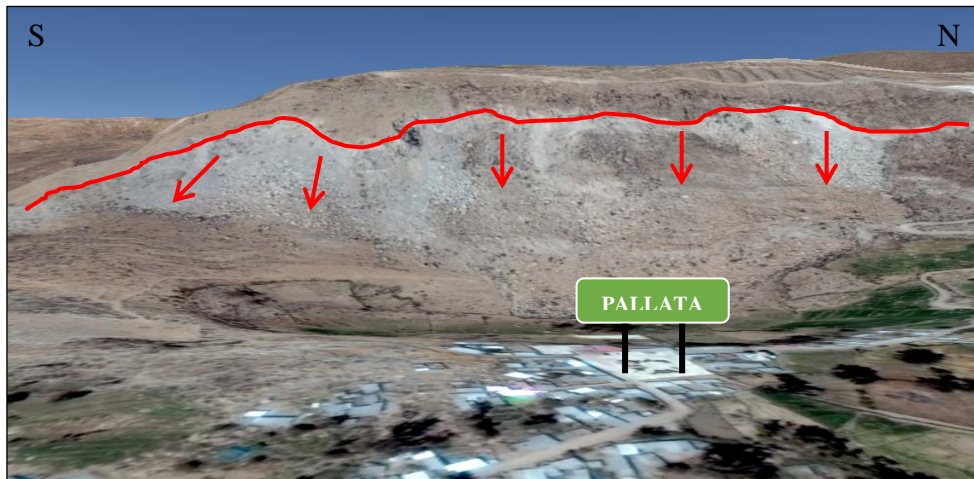
Foto 8.6 Vista satelital de la zona de colapso en el sector de Pallata

Hacia el Este de esta localidad existe un desprendimiento latente de bloques de la formación Huaylillas con pendientes altas que podrían reactivarse en caso de un movimiento sísmico que afectarían directamente a los cultivos que se encuentran alrededor, asimismo, afectaría a la carretera asfaltada Tacna – Candarave y a las viviendas construidas aledañas a dicho escarpe, además el 80% de las viviendas son de adobe y quincha, por lo tanto, se determina un nivel de riesgo alto.

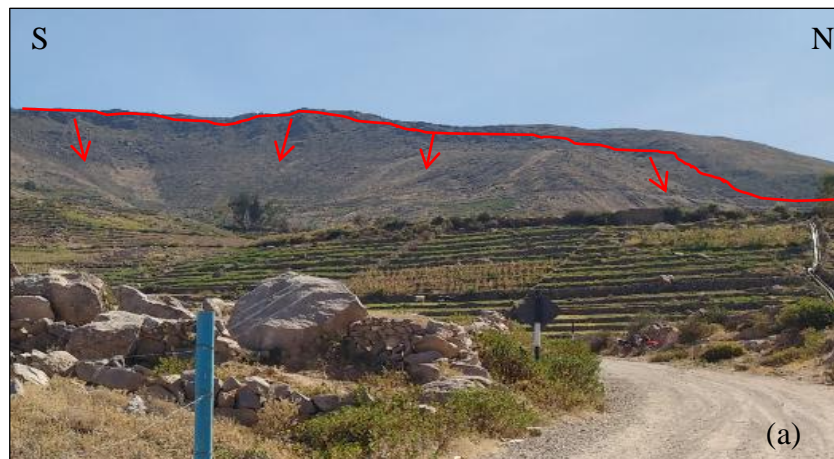
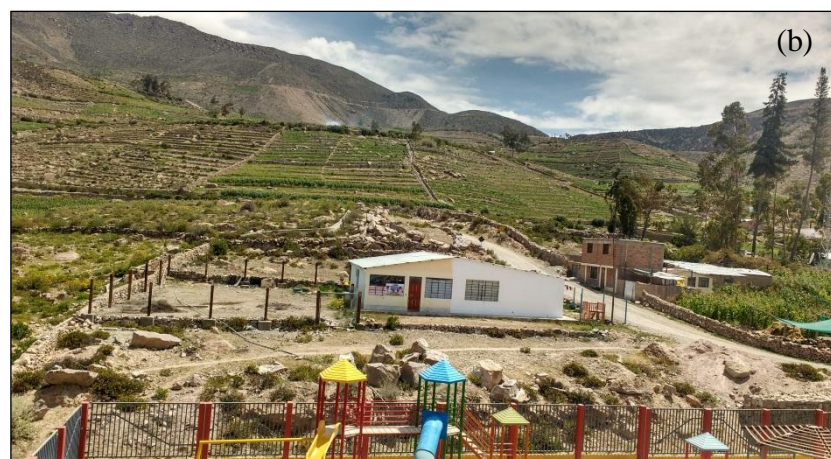
Foto 8.7 (a) y (b) Presencia de bloques en la localidad de Quilahuani, asimismo, el escarpe de derrumbe.

En esta localidad el 70% son viviendas construidas a base de adobe y quincha, este tipo de materiales son más susceptibles ante un evento sísmico, en el 2001 colapsaron las paredes de la viviendas que eran de este tipo de material (adobe), por lo que se considera un riesgo alto en esta localidad.

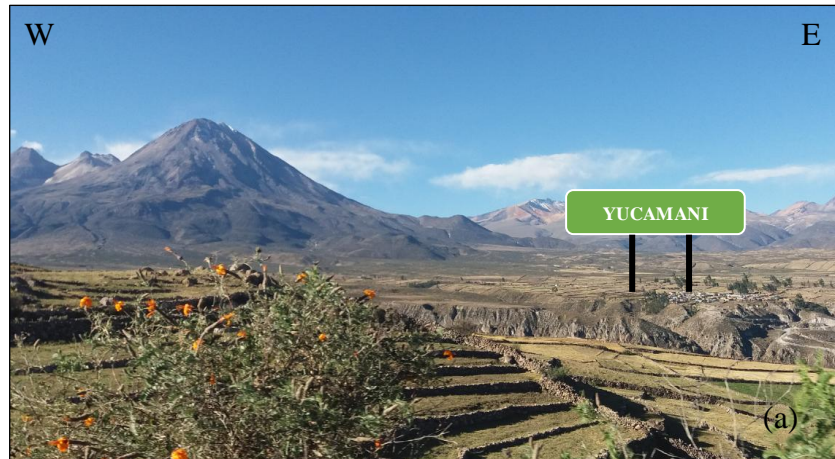
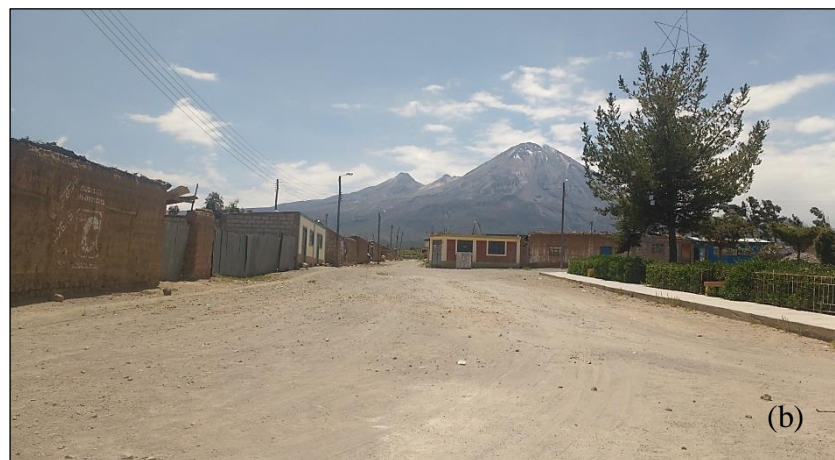
Foto 8.8 (a) y (b) Localidad de Yucamani, situada cerca al volcán Yucamane, muestra las viviendas de material precario.

Esta localidad se encuentra a una distancia aproximada de 11km del volcán Yucamane, se tiene aproximadamente un 60% de las viviendas construidas de material precario, por lo tanto, este tipo de construcción posee una susceptibilidad alta frente a este fenómeno sísmico por lo que se le asigna un riesgo alto.

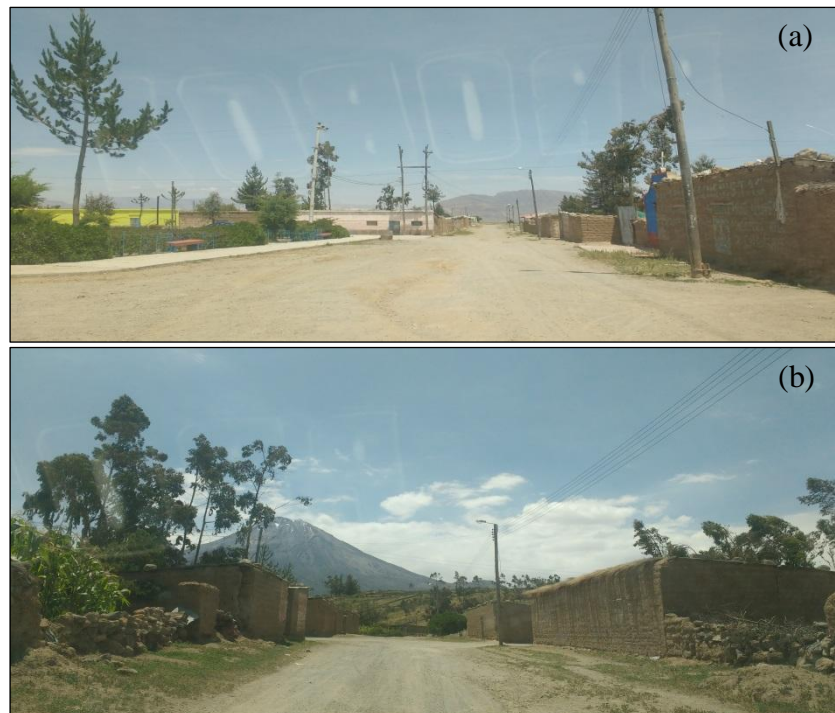
Foto 8.9 (a) y (b) Viviendas construidas de material de adobe y quincha en la localidad de Patatani

Considerando un evento sísmico, esta localidad posee una susceptibilidad alta, porque aproximadamente el 95% de las viviendas son construidas a base de material precario, por lo tanto el riesgo es alto, como se aprecia en la lámina RG-13.4.

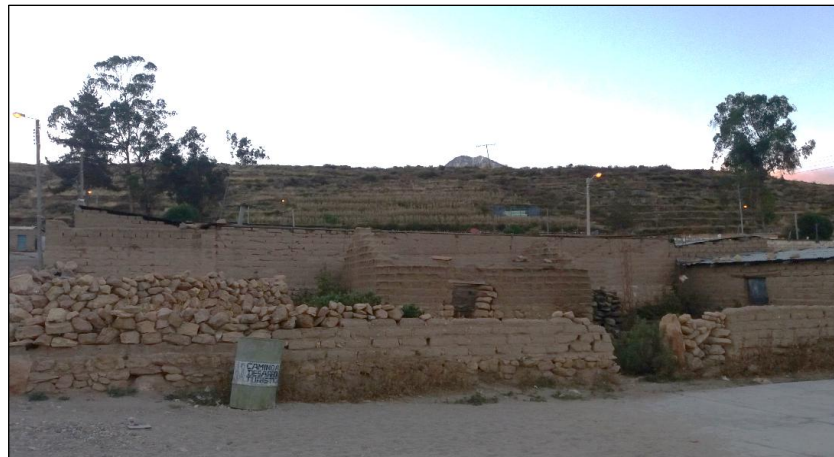
Foto 8.12 Localidad de Totora, se observa viviendas colapsadas, y de adobe.

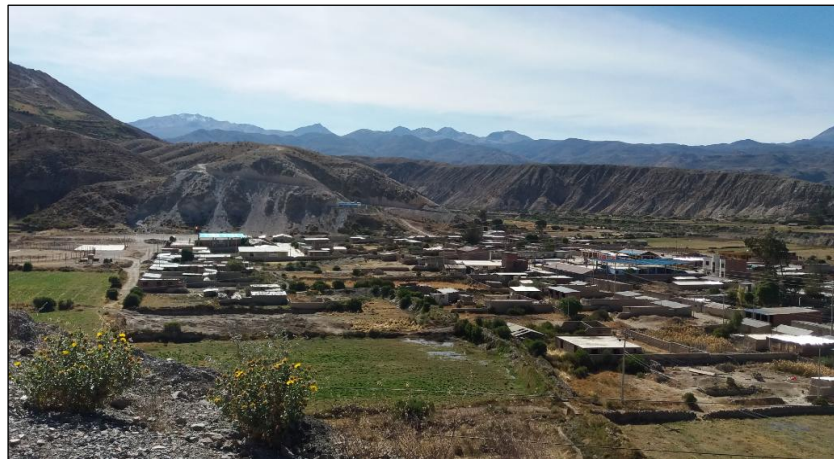
Foto 8.14 Localidad de Aricota situada sobre una terraza aluvial.

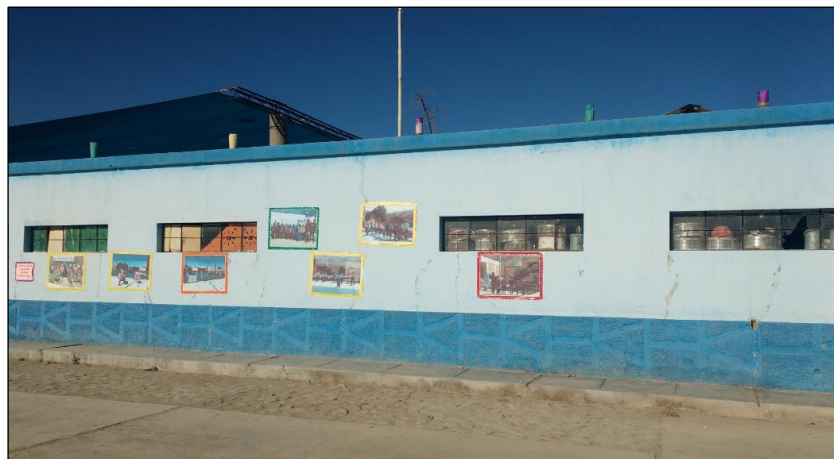
Foto 8.15 En la localidad de Aricota se aprecia las fallas en la pared del colegio.

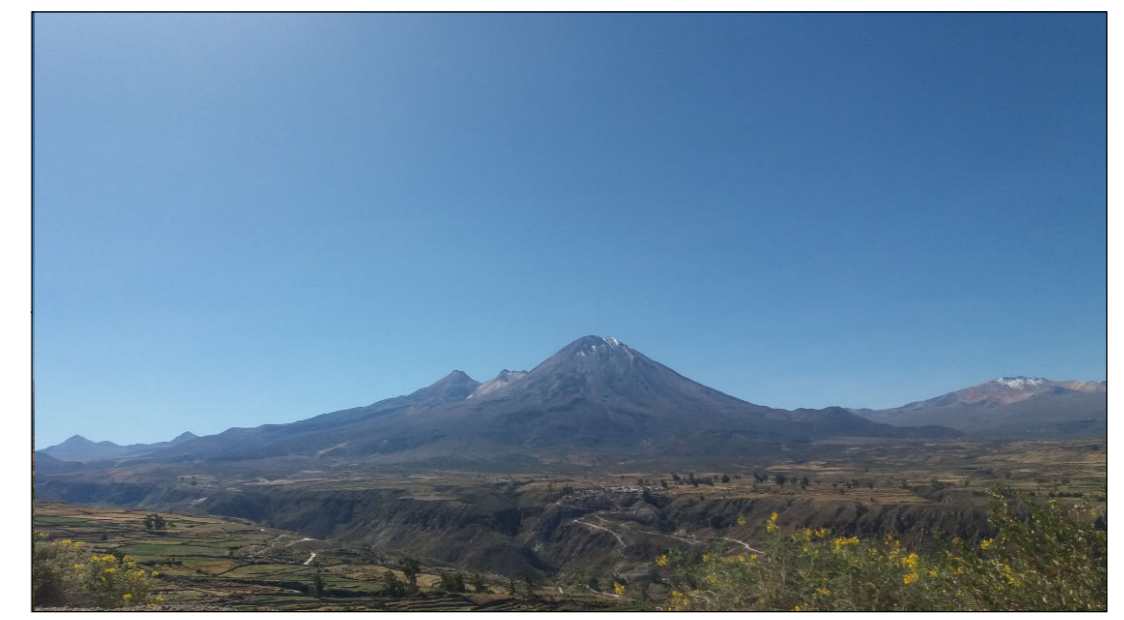
En primer plano el complejo volcánico y la geología de la zona de estudio.

ERATEMA	SISTEMA	SERIE	UNIDADES LITOSTRATIGRÁFICAS	
			COMPLEJO VOLCÁNICO YUCAMANE	FORMACIONES Y/O DEPOSITOS
CUATERNARIO	HOLOCENO	III	<ul style="list-style-type: none"> H-yu13: Depósito volcánoclastico intercalado con algunos niveles de flujo de bloques y ceniza, suelto. H-yu12: Depósito de flujos de escoria, suelta, de composición andesítica básica. Alcanza un espesor de 12 m. PI-yu12: Depósitos de flujo piroclástico de bloques y ceniza, intercalado con lahares, poco consolidados. Su espesor promedio es de 50 m. PI-yu11: Depósito de blast de composición andesítica. PI-yu10: Flujos de lava andesítica del cono inferior. Su espesor total es 450 m. PI-ca3: Depósito de avalancha de escombros. 	<ul style="list-style-type: none"> Qh-cl: Depósito coluvial. Acumulaciones de bloques, gravas, arenas y limos en las laderas de los cerros y valles. Al: Depósito aluvial. Acumulaciones de arenas y limos depositados en terrazas recientes.

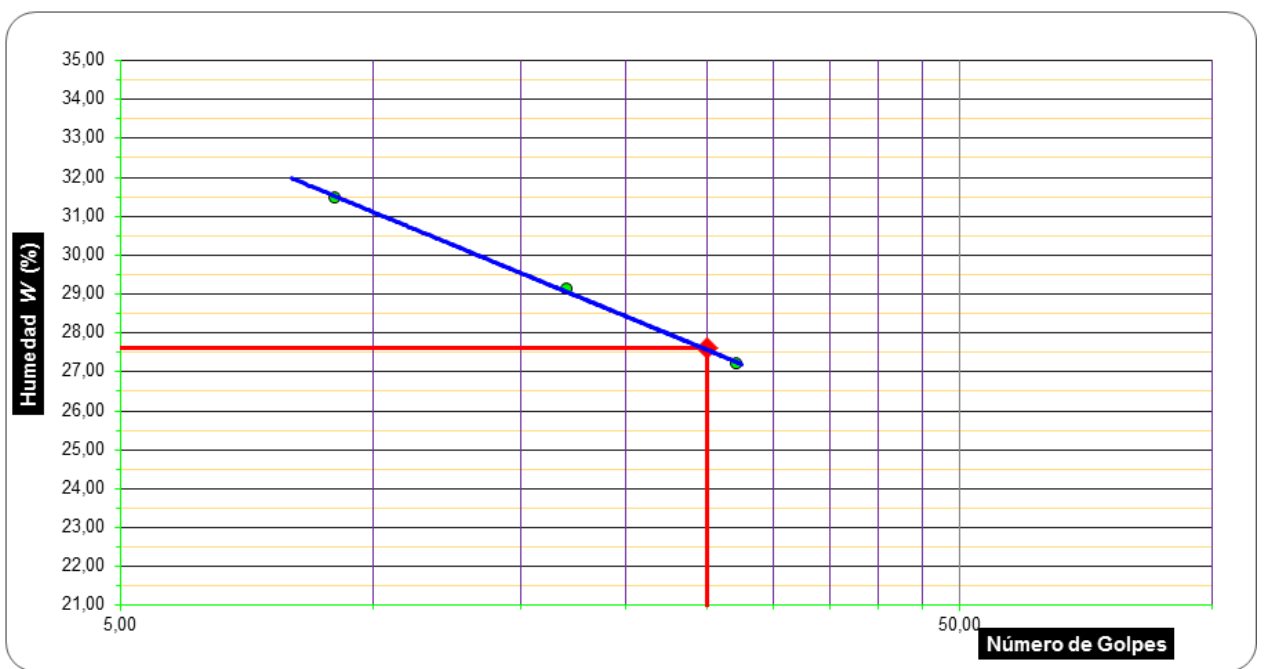
LIMITES DE CONSISTENCIA

Determinación del Límite Líquido		MTC E 110				
ENSAYO Nº		01	02	03	04	05
Recipiente Nº		17	2	14		
Número de Golpes		9	17	27		
Peso Recipiente+Suelo Húmedo	gr.	43,70	55,30	47,10		
Peso Recipiente+Suelo Seco	gr.	35,80	45,30	39,40		
Peso de agua	gr.	7,90	10,00	7,70		
Peso Recipiente	gr.	10,7	11	11,1		
Peso de Suelo Seco	gr.	25,10	34,30	28,30		
Humedad	%	31,47	29,15	27,21		
Límite Líquido	%	27,60				
Índice de Plasticidad	%	2,44

ASTM D 4318, AASHTO T 89

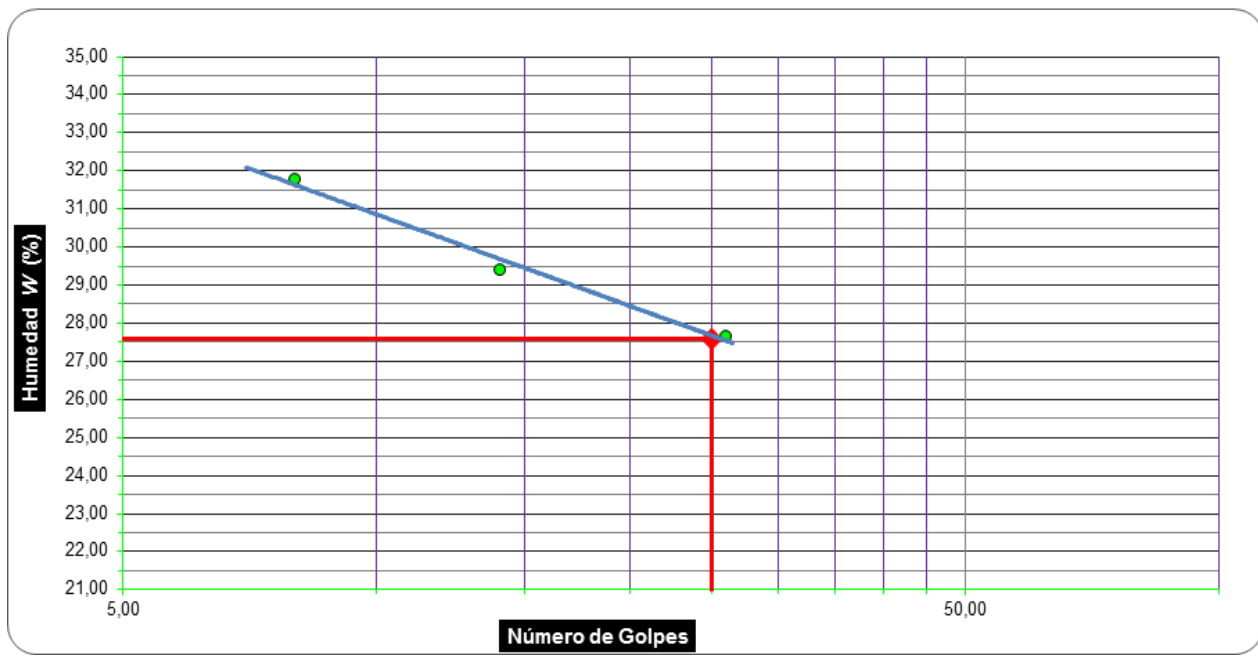
GRÁFICO LÍMITE LÍQUIDO

Determinación del Límite Líquido		MTC E 110				
ENSAYO Nº		01	02	03	04	05
Recipiente Nº		15	1	2		
Número de Golpes		8	14	26		
Peso Recipiente+Suelo Húmedo	gr.	44,80	41,60	31,20		
Peso Recipiente+Suelo Seco	gr.	36,60	34,60	26,80		
Peso de agua	gr.	8,20	7,00	4,40		
Peso Recipiente	gr.	10,8	10,8	10,9		
Peso de Suelo Seco	gr.	25,80	23,80	15,90		
Humedad	%	31,78	29,41	27,67		
Límite Líquido	%	27,60				
Índice de Plasticidad	%	1,56
