**UNIVERSIDAD NACIONAL JORGE BASADRE GROHMANN**

**CARACTERIZACIÓN GEOLÓGICO – GEOTÉCNICA PLICADAS EN  
LA REHABILITACIÓN DE LA CARRETERA CANDARAVE –  
BINACIONAL (EMPALME Km 143+500)**

**TESIS**

2021

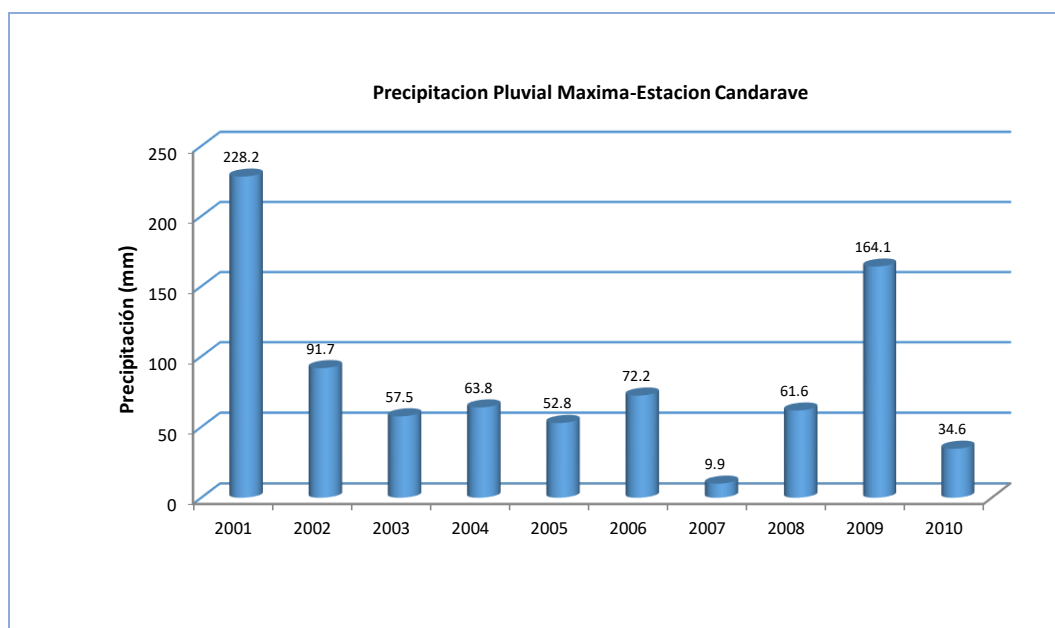
**Figura 6: Precipitación pluvial máxima - Estación Candarave**

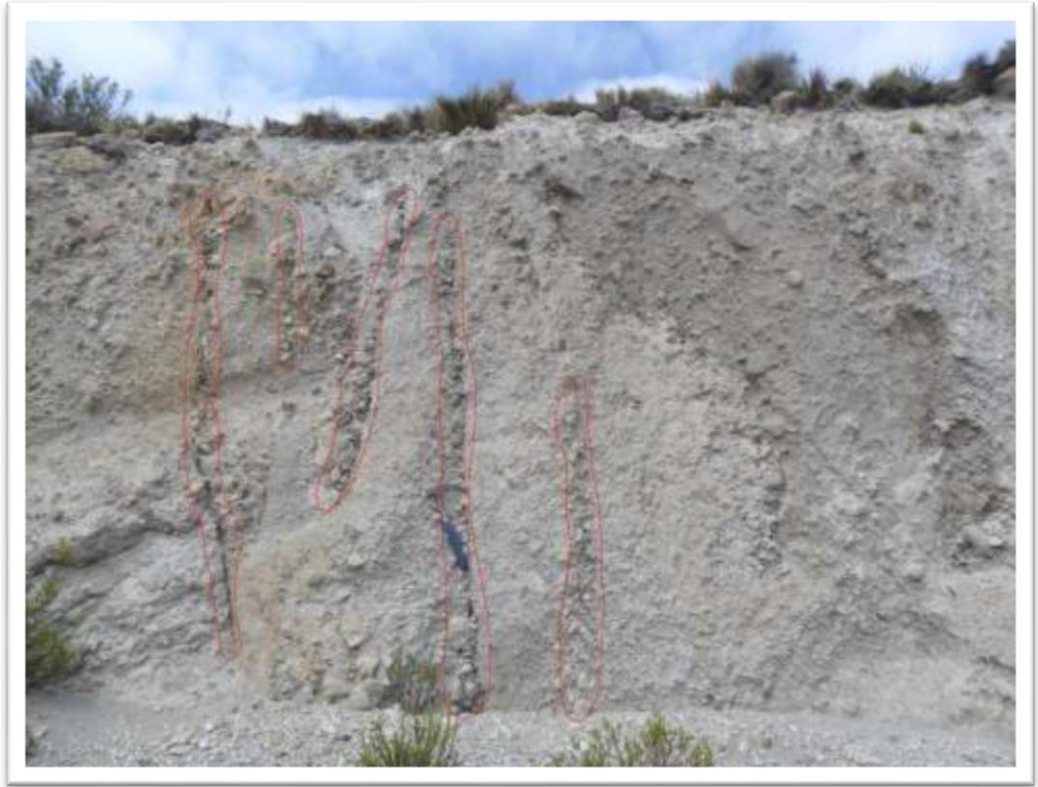
**Figura 11: Depósitos piroclásticos río Callazas**

A su vez este nivel está sobreyacido por un nivel que presenta una coloración beige, con 1 m de espesor aproximadamente. En este nivel el depósito no está estratificado, ni presenta variaciones laterales, está ligeramente consolidado, presenta gradación inversa de la zona inferior a la zona media, y hacia el tope se observa una gradación normal. Esta unidad está constituida de bombas pumíticas (30 vol. %) y líticos (<5vol. %) englobados en una matriz de ceniza fina a media (65 vol. %) de color gris cremoso. Las bombas de pómez son de color gris claro macroscópicamente muestran fenocristales de plagioclasa y se observa más biotita que anfíbol presentan un tamaño menor a 25 cm. La secuencia forma parte de las rocas volcánicas del Mioceno periodo Neógeno.

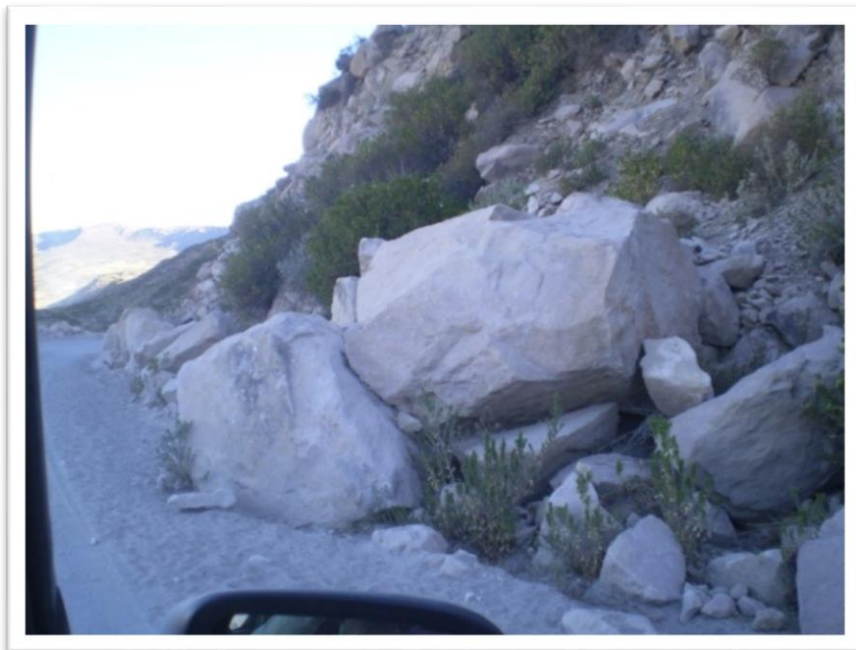
**Figura 13: Caída de bloques y bloques obstruyendo el ancho de calzada**

- Recomponer los taludes deteriorados por erosión retrocedente en alcantarillas mediante la utilización de muros de mampostería de piedra, gaviones o colchonetas según resulte cada caso más conveniente.

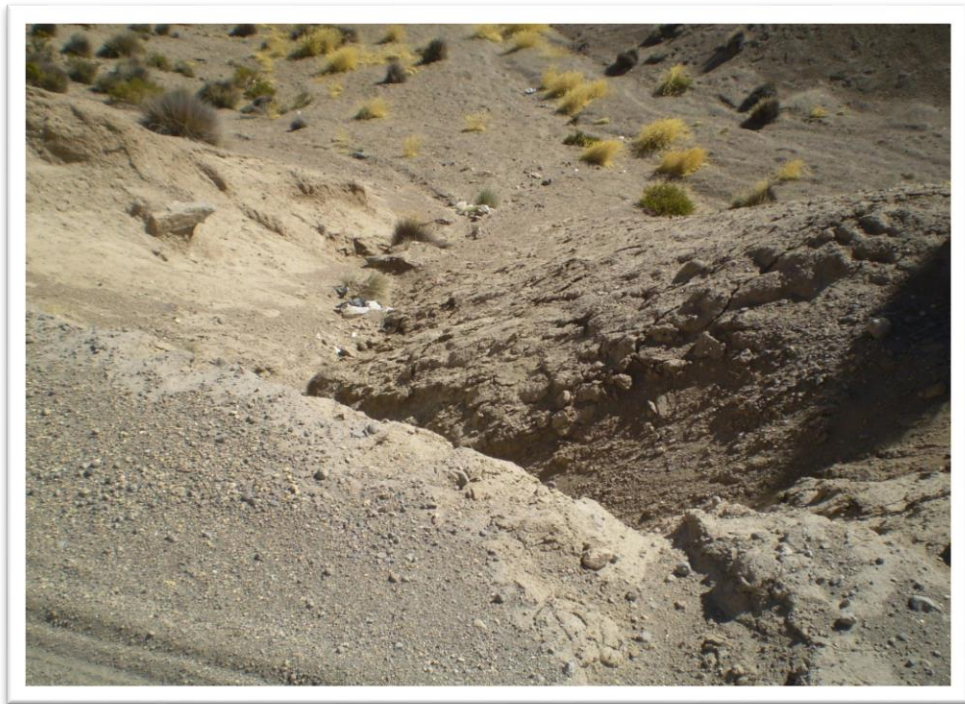
Tal como se observa en la foto esta situación se empeora ya en el final del tramo, en las proximidades del Km 51+020.22, se observan terraplenes altos hundidos y erosionados.

**Figura 16: Terraplenes erosionados**

Las recomendaciones para el estudio de este tramo incluyen principalmente la reconfiguración de los terraplenes con presencia de hundimientos o colapsos mediante una recompactación en capas. Los taludes recomendados para este tipo de material no deberían sobrepasar 1:2. Se debe dar continuidad a los drenajes principalmente transversales. Los cortes observados resultan en general estables sin necesidad de intervención.

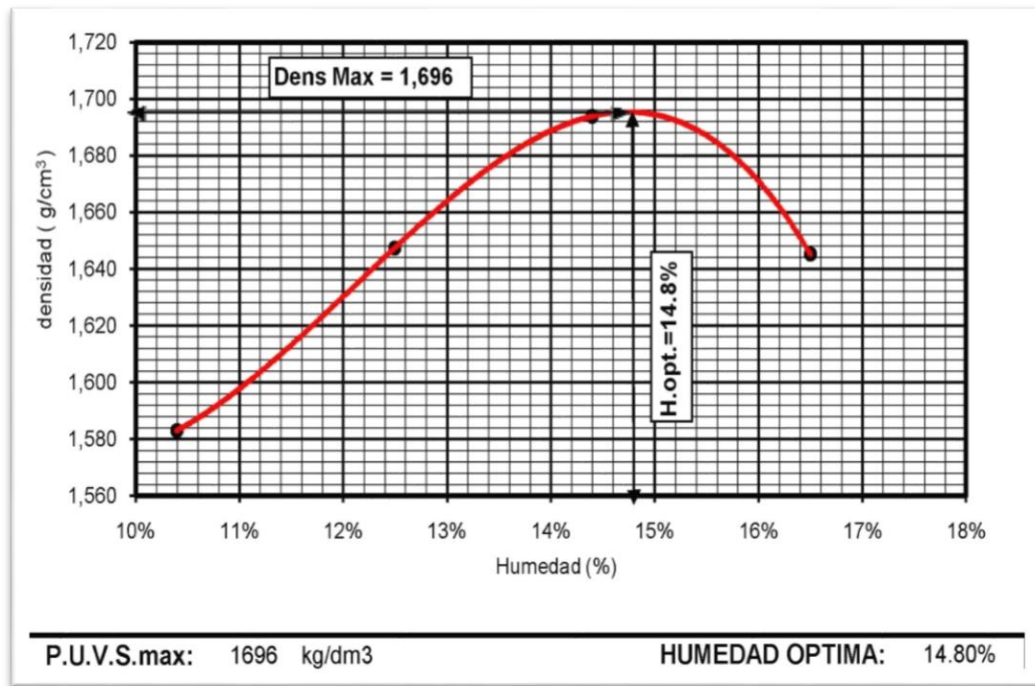
**Figura 23: Resultados de Proctor Modificado**

Se observa que, a contenidos de humedad creciente, a partir de valores bajos, se obtienen más altos pesos específicos secos y por lo tanto mejores compactaciones del suelo, pero que esta tendencia no se mantiene indefinidamente, sino que, al pasar la humedad de un cierto valor, los pesos específicos secos obtenidos disminuían, resultado peores compactaciones en la muestra. Es decir, para un suelo dado y empleando el procedimiento descrito, existe una humedad inicial, llamada la “óptima”, que produce el máximo peso específico seco que puede lograrse con este procedimiento de compactación.

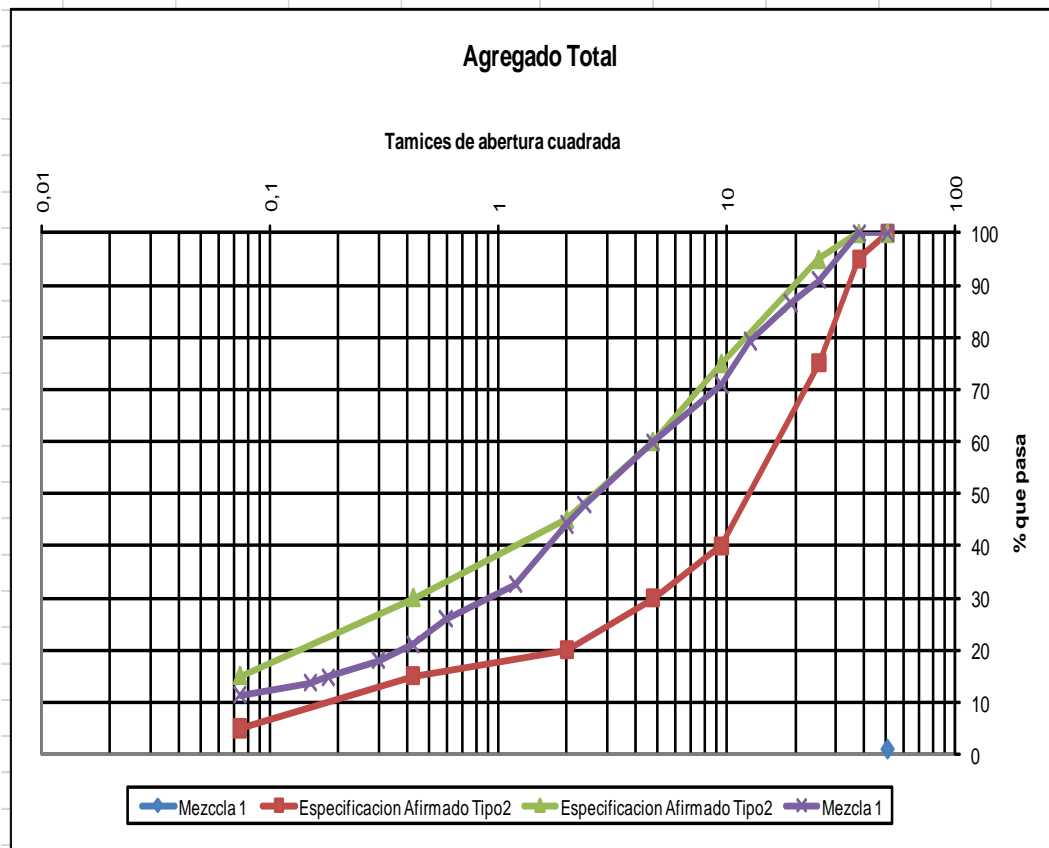
**Figura 34: Parámetro gráfico de la curva granulométrica para el afirmado**

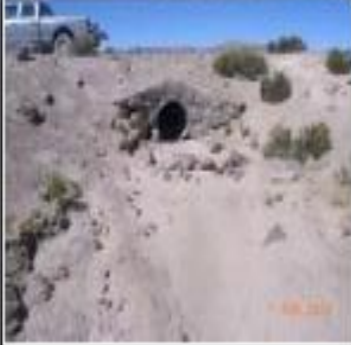
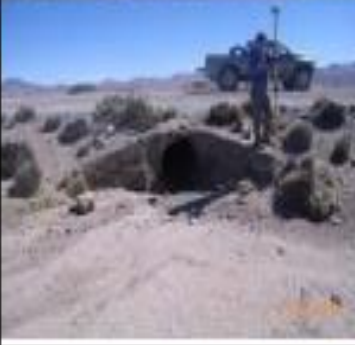
55+724,00	55+399,5	4495,26	4494,71	3,74%	TMC	Chapa corrugada			0,90	14,70	Caño oxidado parte inferior. Buen funcionamiento	Regular	Se protegerán los caños contra la corrosión mediante el empleo de pintura epoxidica.	-	-

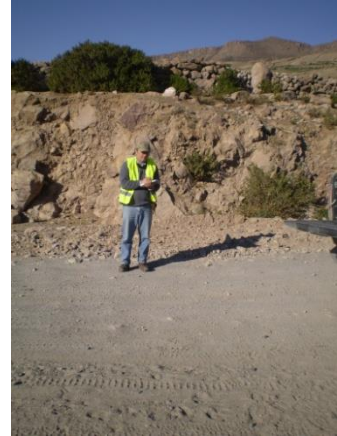
### PERFIL GEOLÓGICO N° 1 – Progresiva 0+117

*Lado derecho:* Talud de relleno – Pendiente estable.

*Lado izquierdo:* Barranco de corte – H = 2.8m- Conglomerado con bloques de hasta 1.5m. Talud aprox. 75°.

*Riesgos detectados:* Ninguno. 100% material suelto escarificable.

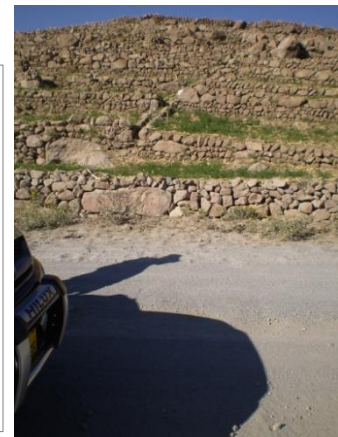
### PERFIL GEOLÓGICO N° 2 – Progresiva 0+233

*Lado derecho:* Pirca mas terrazas de cultivo.

*Lado izquierdo:* Pirca mas terrazas de cultivo.

*Riesgos detectados:* Ninguno. 100% material escarificable o suelto.

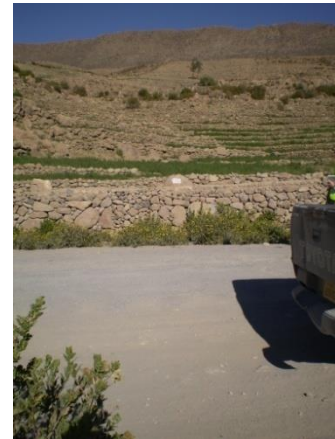
### PERFIL GEOLÓGICO N° 3 – Progresiva 0+327

*Lado derecho:* Pircas más terrazas de cultivo

*Lado izquierdo:* Pircas más terrazas de cultivo

*Riesgos detectados:* ninguno, 100% material suelto o escarificable

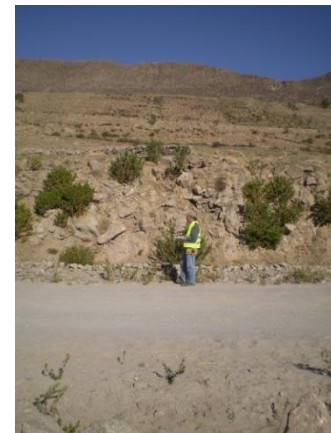
### PERFIL GEOLÓGICO N° 4 – Progresiva 0+428

*Lado derecho:* Pirca mas zona de cultivos

*Lado izquierdo:* Barranco de corte 3mts de H- Conglomerados c/bloques de hasta 1m. Zona de cultivos

*Riesgos detectados:* ninguno, 100% material suelto, 50% bloques, 30% piedras, 20% arena + suelo

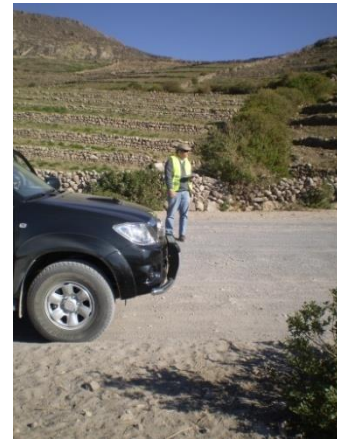
## PERFIL GEOLÓGICO N° 5 – Progresiva 0+535

*Lado derecho:* Pirca mas zona de cultivos

*Lado izquierdo:* Pirca mas zona de cultivos

*Riesgos detectados:* Ninguno, 100 % material suelto

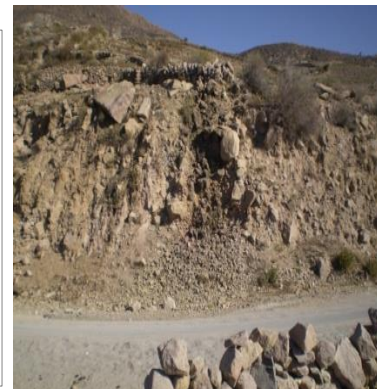
## PERFIL GEOLÓGICO N° 6 – Progresiva 0+694

*Lado derecho:* Barranco de corte H=2mt

*Lado izquierdo:* Barranco de corte H=5mt

*Riesgos detectados:* 100% material suelto, bloques de hasta 1,30 mt 30%, 30% piedras, 40% matriz arenosa

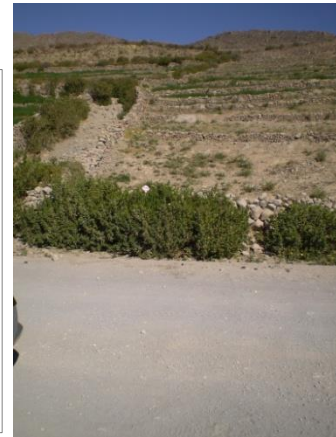
## PERFIL GEOLÓGICO N° 7 – Progresiva 0+867

*Lado derecho:* Pirca más terrazas de cultivos

*Lado izquierdo:* Pirca más terrazas de cultivos

*Riesgos detectados:* Ninguno, 100% material suelto

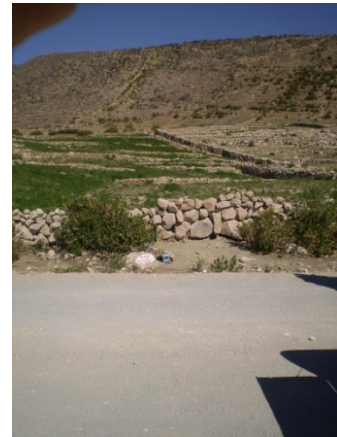
## PERFIL GEOLÓGICO N° 13 – Progresiva 1+546

*Lado derecho:* Terraza de cultivo

*Lado izquierdo:* Pirca más terraza de cultivo

*Riesgos detectados:* Ninguno, perfil en terraplén con pendiente estable

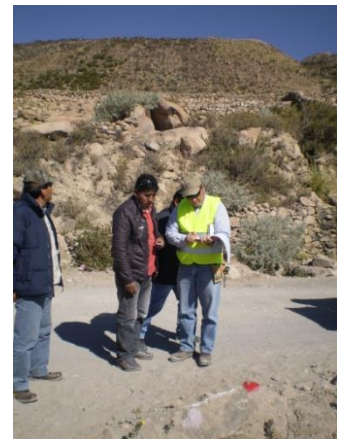
## PERFIL GEOLÓGICO N° 14 – Progresiva 1+663

*Lado derecho:* Corte suave H=1,5 mts 100% material suelto

*Lado izquierdo:* Barranca de corte H=3mt

*Riesgos detectados:* Bloques 50%, piedras 30%, arena y suelo 20%

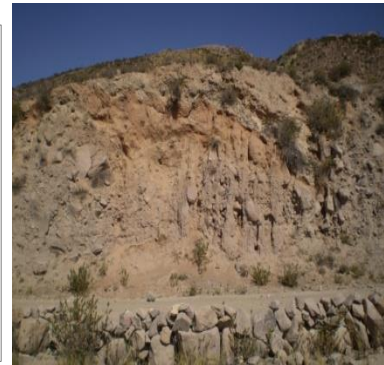
## PERFIL GEOLÓGICO N° 15 – Progresiva 1+810

*Lado derecho:* Pirca más terreno natural a nivel

*Lado izquierdo:* Barranco de corte de H=8mts -conglomerados

*Riesgos detectados:* bloques de hasta 1,00 mt 35%, piedras 35% y matriz 30%.

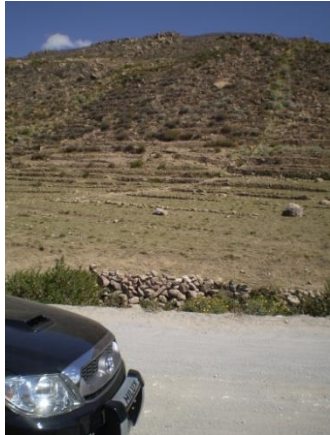
**PERFIL GEOLÓGICO N° 21 – Progresiva 2+606**

*Lado derecho:* Pirca más suelo cultivable

*Lado izquierdo:* Pircas más suelo cultivado corte hasta 2mt

*Riesgos detectados:* 40% bloques hasta 1,00 mt – 30% piedras y 20% material arenoso limoso

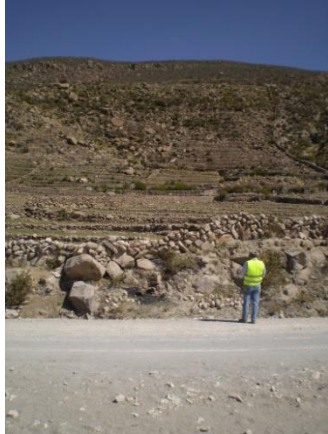
**PERFIL GEOLÓGICO N° 22 – progresiva 2+779**

*Lado derecho:* talud con terrazas y bloques aislados, suelo suelto

*Lado izquierdo:* Pircas más suelo cultivado con bloques- corte 2m

*Riesgos detectados:* 40% bloques hasta 1,0mt, 30% piedras, 30% matriz areno limosa

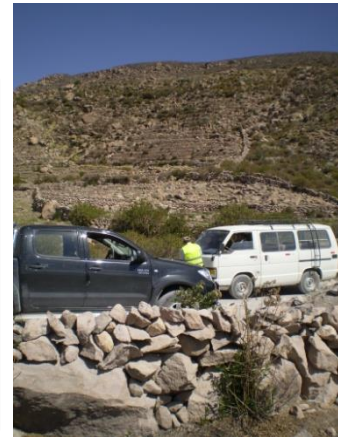
## PERFIL GEOLÓGICO N° 23 – Progresiva 2+866

*Lado derecho:* Pirca más suelos cultivables limos arenosos

*Lado izquierdo:* terrazas más suelo fino cultivable

*Riesgos detectados:* ninguno, taludes estables

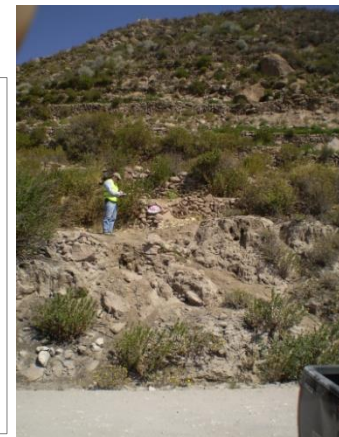
## PERFIL GEOLÓGICO N° 24 – Progresiva 2+975

*Lado derecho:* pirca más suelo sin cultivar

*Lado izquierdo:* Barranco de corte de H=2,5 m suelo más piedras

*Riesgos detectados:* ninguno

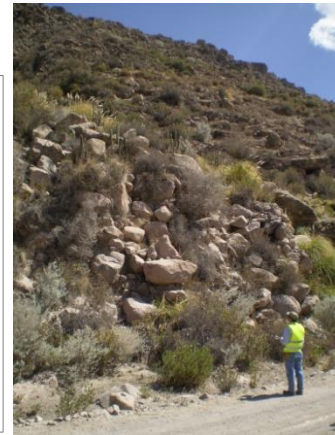
## PERFIL GEOLÓGICO N° 25 – Progresiva: 3+281

*Lado derecho:* Talud de relleno estable con bloques masivos

*Lado izquierdo:* Barranca de corte H=8mt – bloques de hasta 2m

*Riesgos detectados:* 80% bloques, 10% piedras, 10% matriz

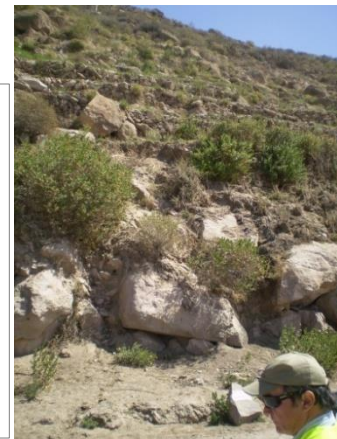
## PERFIL GEOLÓGICO N° 26 – Progresiva 3+602

*Lado derecho:* ladera de relleno con material suelto y ángulo estable

*Lado izquierdo:* Barranca de corte con bloques de hasta 2 mts

*Riesgos detectados:* 80% bloques, 10% piedras y 10% arena y limo

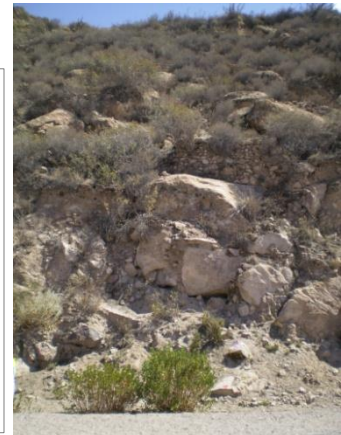
## PERFIL GEOLÓGICO N° 27 – Progresiva 3+789

*Lado derecho:* Ladera de relleno pronunciada con bloques y material suelto

*Lado izquierdo:* Barranca vertical con bloques de hasta 2,5m

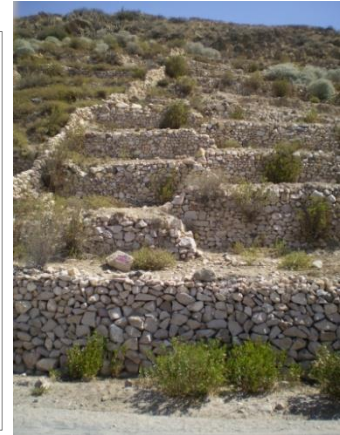
### PERFIL GEOLÓGICO N° 33 – Progresivas 4+394

*Lado derecho:* talud de relleno estable de suelo más terrazas de cultivo

*Lado izquierdo:* Pirca más terrazas de cultivo estables

*Riesgos detectados:* Ninguno

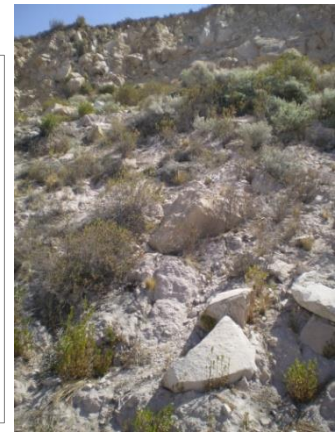
### PERFIL GEOLÓGICO N° 34 – Progresiva 4+563

*Lado derecho:* talud de relleno estable

*Lado izquierdo:* barrancos de corte con derrumbes

*Riesgos detectados:* cicatriz de derrumbe de 150mt – bloques grandes algo estabilizados en sector inferior por presencia de vegetación.

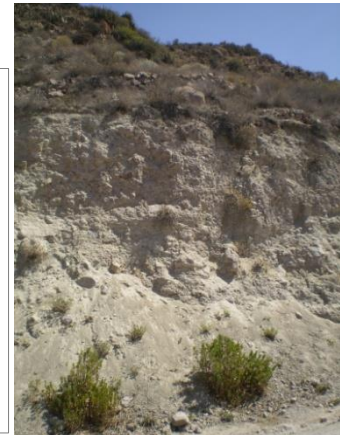
## PERFIL GEOLÓGICO N° 35 – Progresiva 4+662

*Lado derecho:* talud estable con terrazas

*Lado izquierdo:* Barranco de corte H=10m – Conglomerados algo cementados

*Riesgos detectados:* Bloques 0,80 m 10%, piedra 40%, 50% matriz, barranco estable

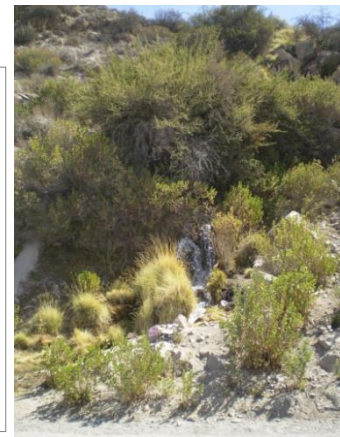
## PERFIL GEOLÓGICO N° 36 – Progresiva 4+743

*Lado derecho:* Talud de relleno con terrazas de cultivo

*Lado izquierdo:* Quebrada con agua

*Riesgos detectados:* talud estable con bloques, suelo y piedra

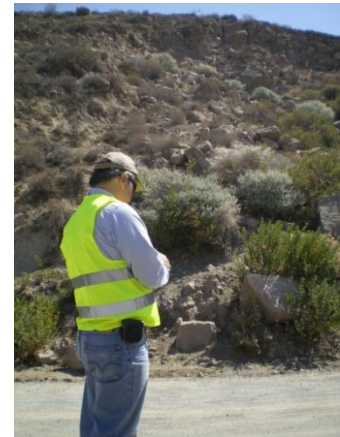
## PERFIL GEOLÓGICO N° 37 – Progresivas 4+912

*Lado derecho:* talud de relleno pronunciado con material suelto y bloques

*Lado izquierdo:* Derrame material de cicatriz de derrumbe. Bloques de hasta 2,5 m.

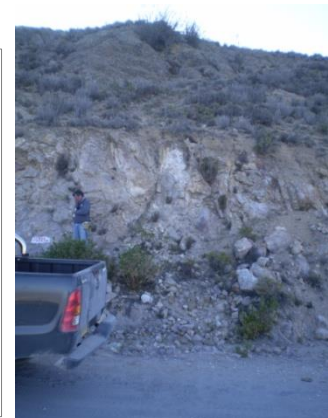
### PERFIL GEOLÓGICO N° 58 – Progresivas 7+333

*Lado derecho:* barranca de corte s/vulcanitas ocreas muy diaclasadas y fracturadas

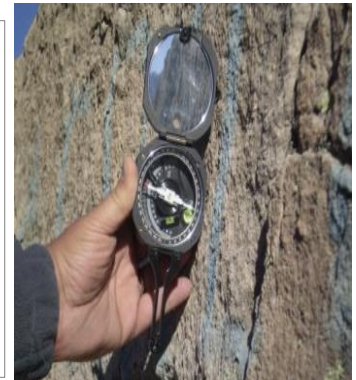
### PERFIL GEOLÓGICO N° 69 – Progresiva 10+202

*Lado derecho:* Corte en roca de H=2m fracturada en bloques RUMBO N65E, inclinación S 73 W

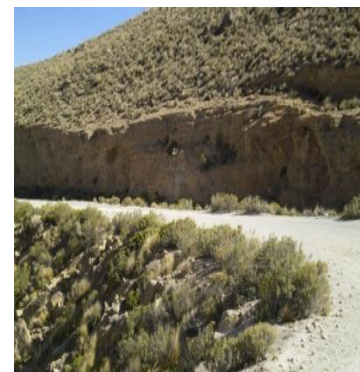
**PERFIL GEOLÓGICO N° 131- progresiva 30+266 –Válido entre progresivas 29+500 a 31+125**

*Lado derecho:* talud de relleno con pendiente natural estable

*Lado izquierdo:* corte vertical de vulcanitas, areniscas y conglomerados fracturados en rocas
