**“DETERMINACIÓN DE LA RUGOSIDAD EN EL PAVIMENTO ASFÁLTICO  
UTILIZANDO TELÉFONOS INTELIGENTES Y EL RUGOSÍMETRO DE  
MERLIN PARA OPTIMIZAR LA TRANSITABILIDAD VEHICULAR  
EN LA AVENIDA MUNICIPAL, TRAMO: ÓVALO CUZCO Ca.  
LOS ÁLAMOS, DISTRITO GREGORIO ALBARRACÍN  
LANCHIPA, TACNA – 2021”**

**TESIS**

**INGENIERO CIVIL**

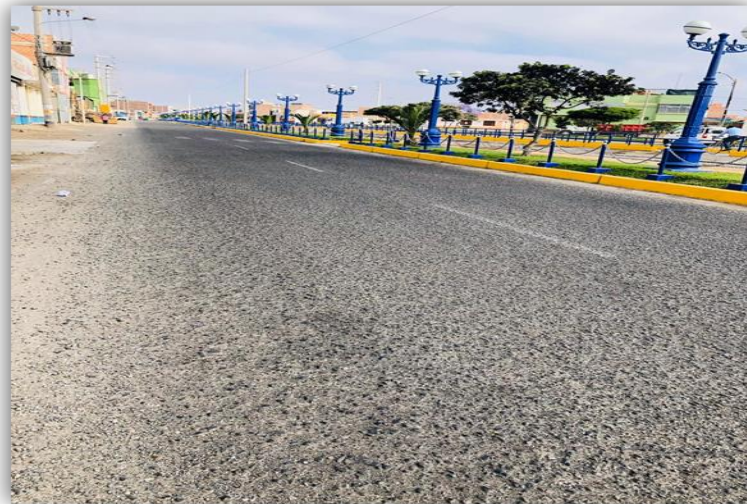
**Figura 2**

*Pérdida de finos en la avenida Municipal*

El tipo de deterioro visual de la vía, fue principalmente la pérdida de finos, el parcheo de la calzada en mal estado y mal efectuado, además de fisuras y huecos en la superficie de rodadura.

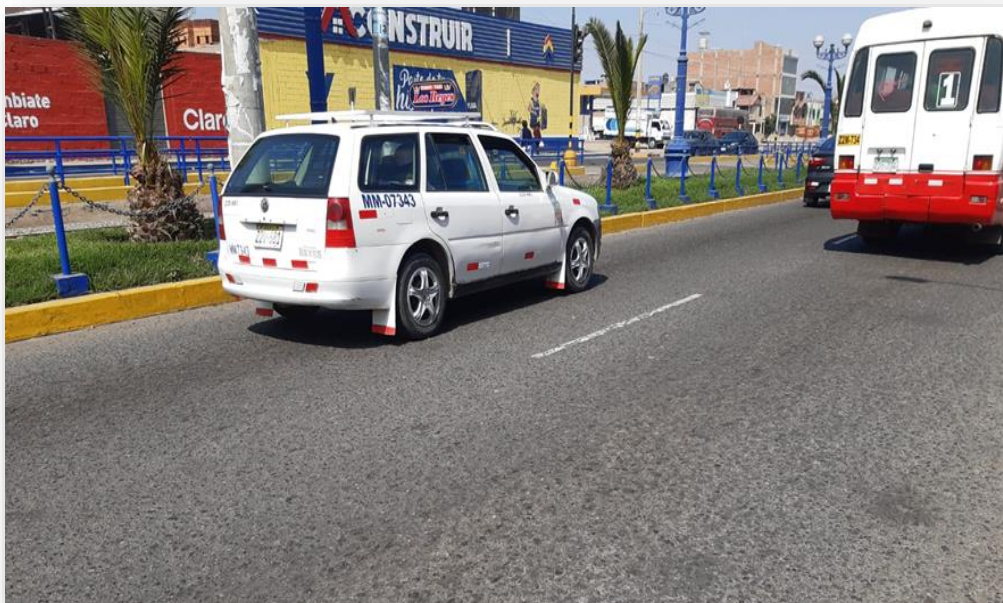
**Figura 3**

*Pérdida de finos en la capa superficial del pavimento.*

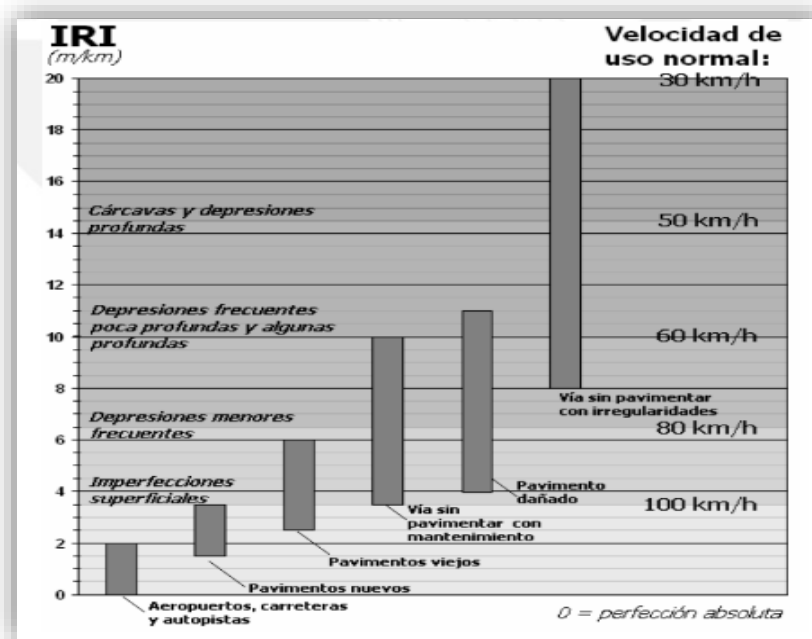
Escala estándar para calificar el pavimento según su IRI

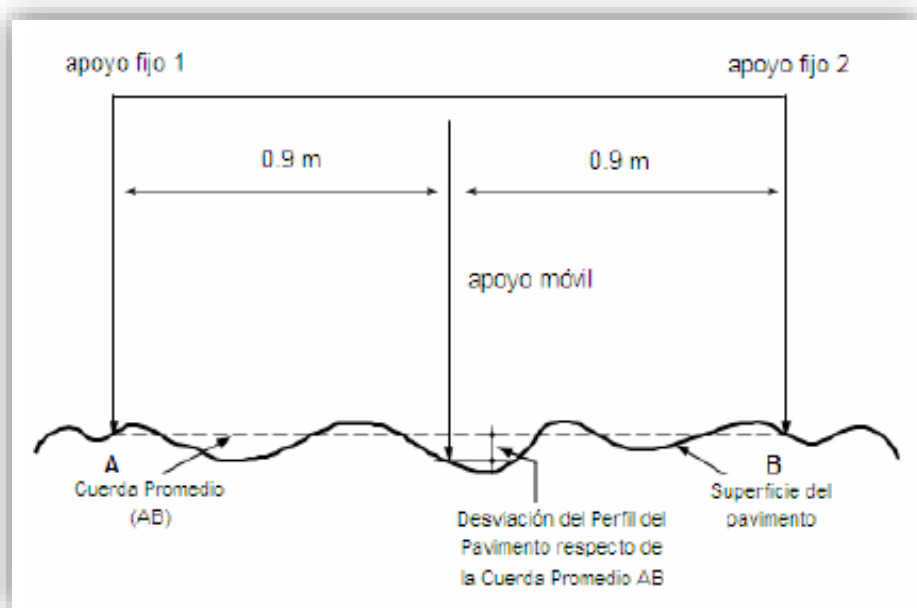
*Medición de las desviaciones de la superficie.*

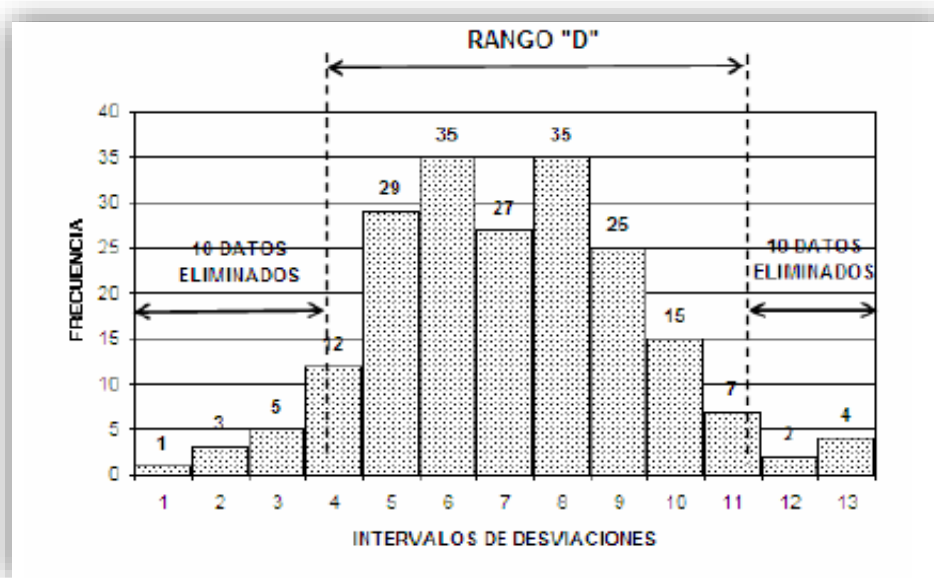
*Histograma de frecuencias para el cálculo del rango D*

Una vez realizado eliminado los datos de la izquierda y la derecha, se procede a calcular ancho del histograma en unidades MERLIN, y como consecuencia de la eliminación resultan fracciones para cada lado (Del Águila Rodríguez, 2015).

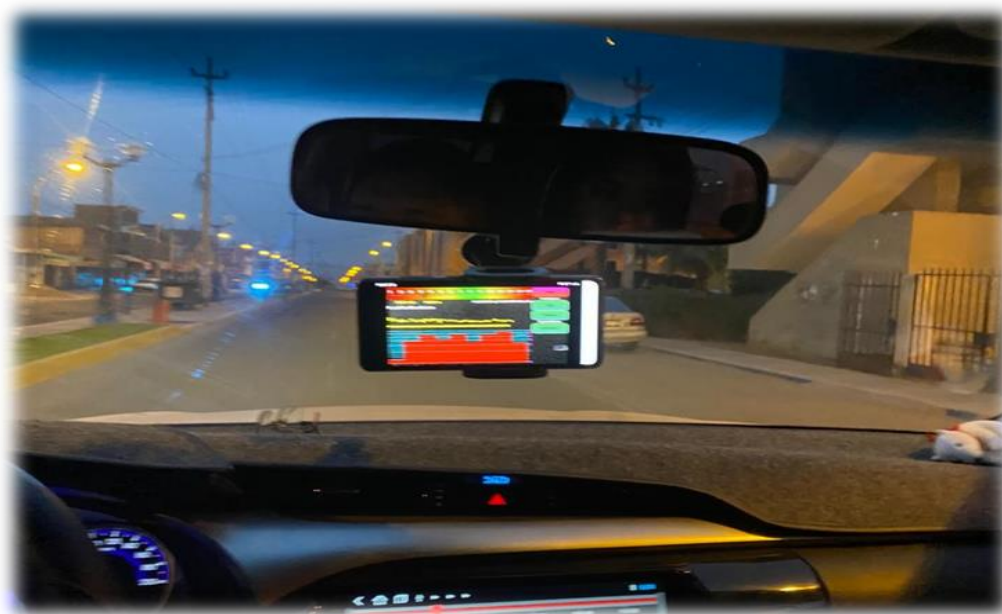
*Ubicación del teléfono en el vehículo.*

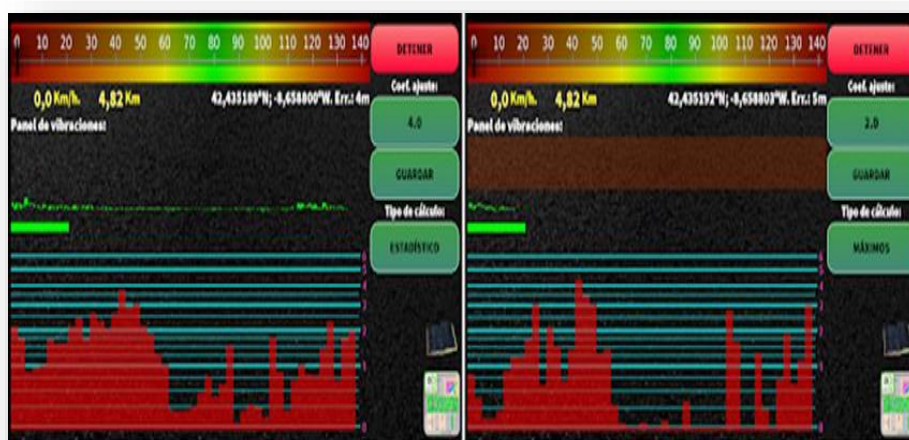
*Métodos de cálculo con el ABAKAL*

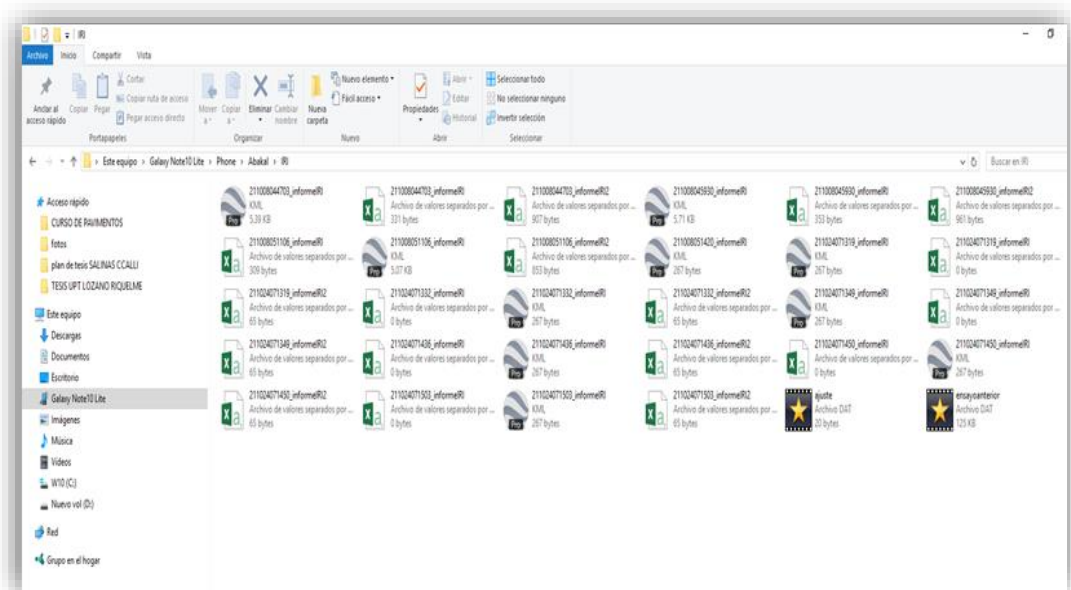
*Información registrada en el aplicativo IRI.csv*

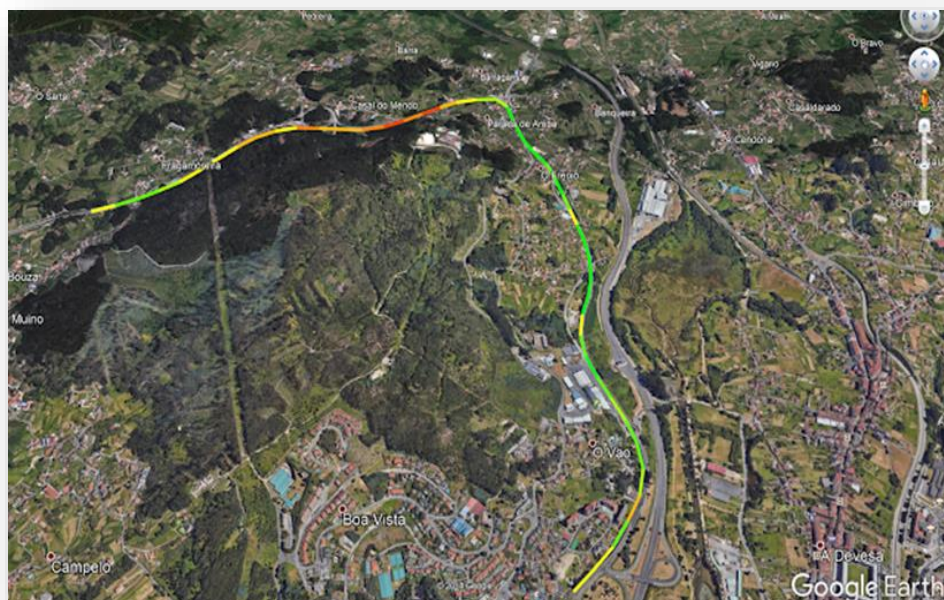
*Nota. Elaboración Propia***Figura 19***Informe en google earth IRI.kml*

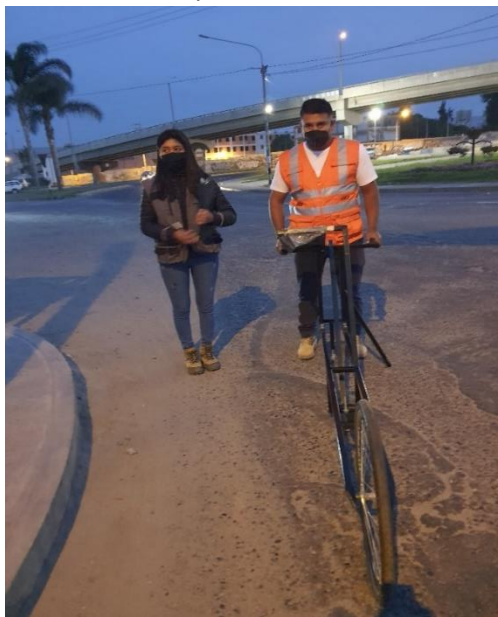
*Inicio del ensayo, óvalo Cusco*

Para iniciar con las mediciones se realizó previamente la calibración del rugosímetro con las pastillas. una vez calibrado el rugosímetro se procedió a tomar las lecturas en el formato de campo.

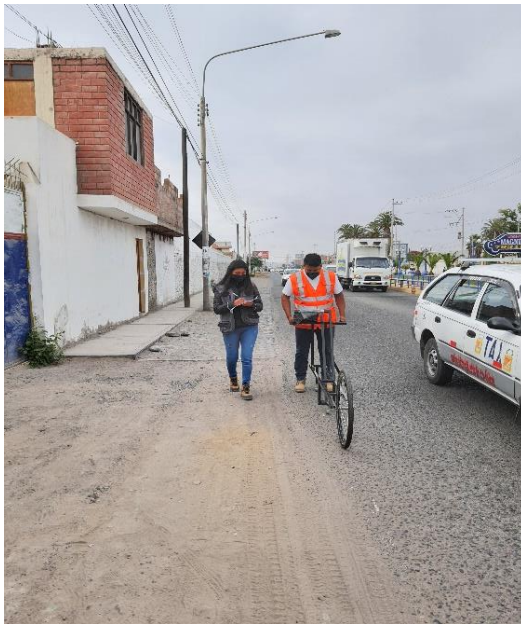
*Evaluación de la rugosidad en la calzada de ingreso*

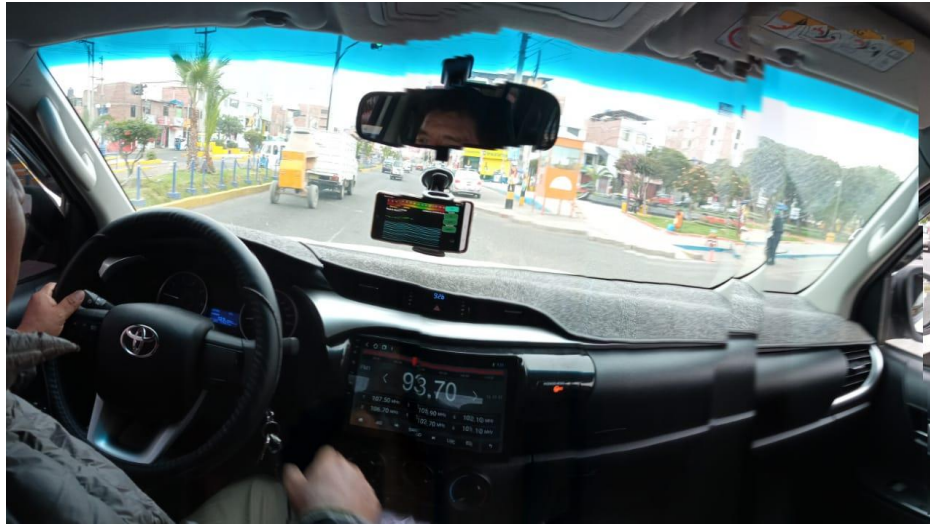
*Evaluación con el aplicativo ABAKAL ingreso de la Av. Municipal*

Una vez ubicados en el “Punto de inicio” y teniendo fijado el teléfono en el parabrisa, se inició con las mediciones del Abakal IRI.

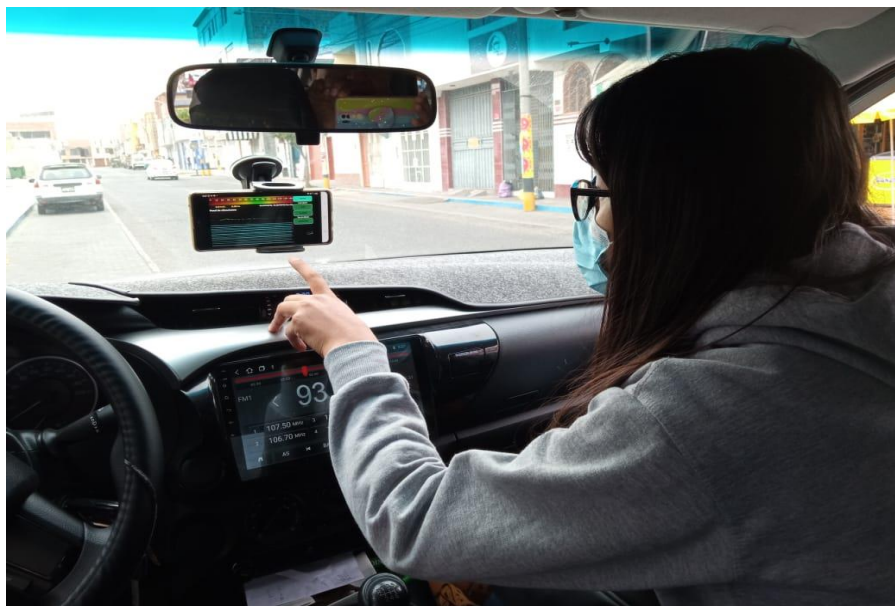
Calibración del aplicativo ABAKAL en la Av. Municipal

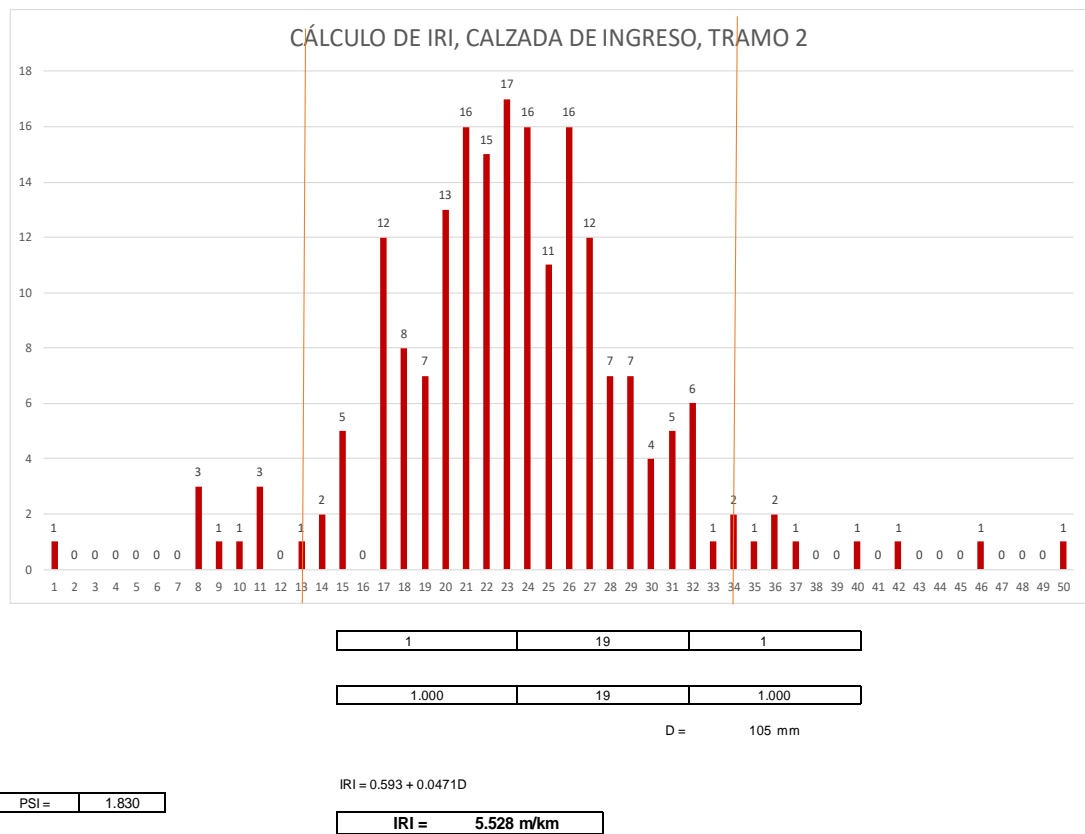
*Cálculo de la rugosidad y la transitabilidad tramo 1, ensayo 2*

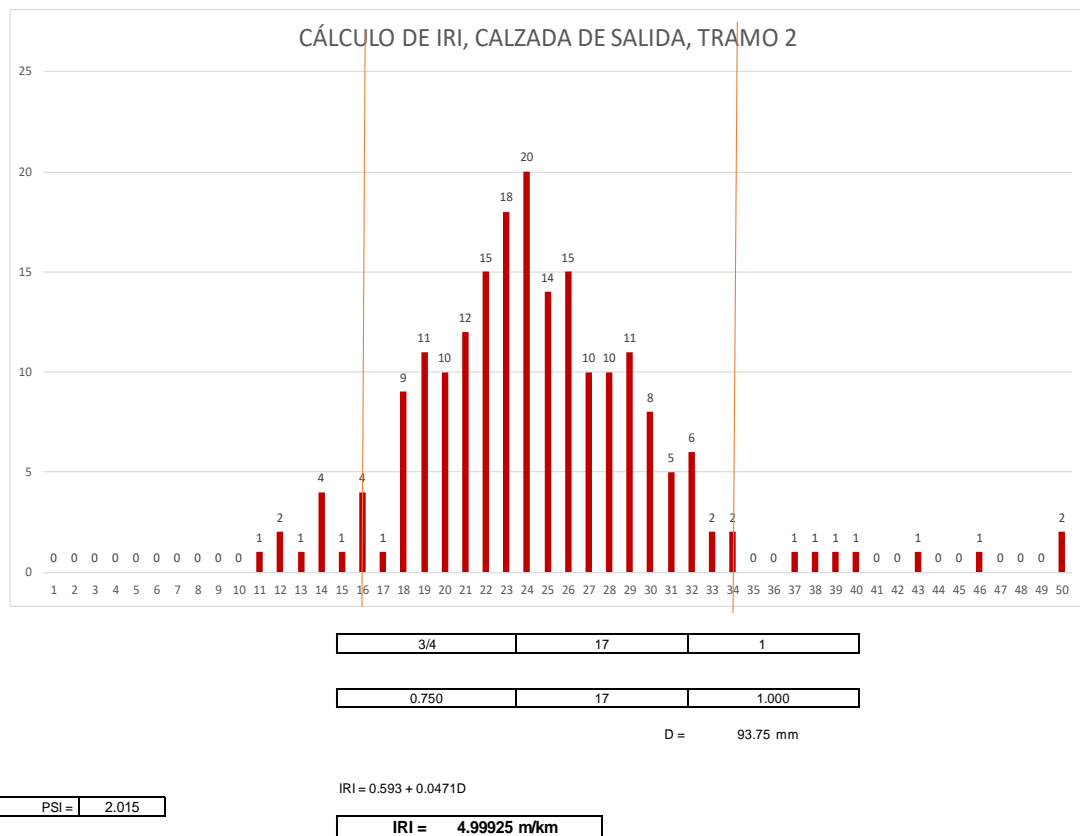
*Cálculo de la rugosidad y la transitabilidad tramo 2, ensayo 2*

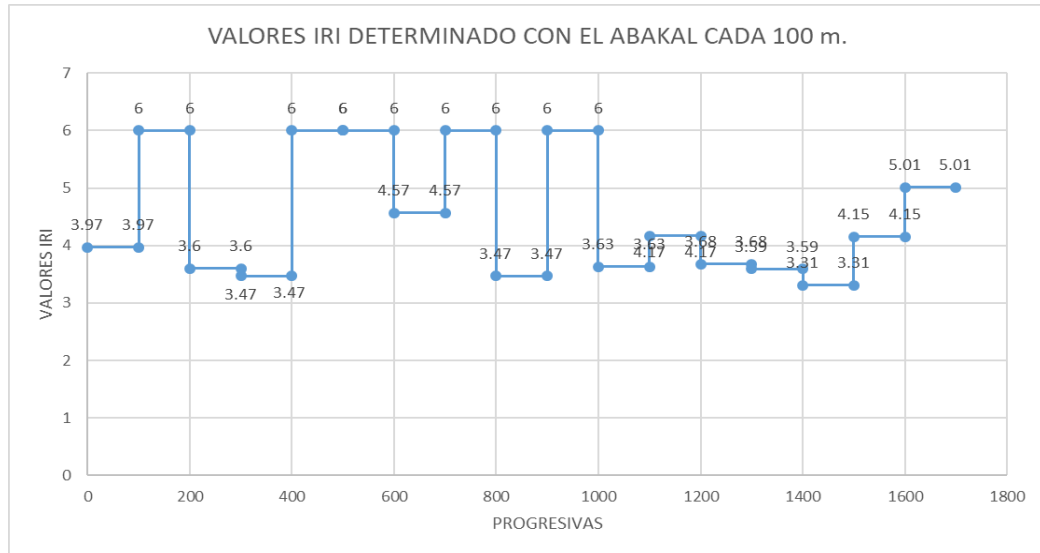
La evaluación del estado actual del pavimento en estudio, determinados a partir de los valores del IRI, muestra que existen deterioros medios y altos (IRI entre 3.31 y 6) principalmente entre los KM 0+400m a KM 1+000m contados a partir del punto cero “0” (Ovalo Cusco). A continuación, se plasma estos resultados en la Figura 37.

*Comportamiento de los valores IRI cada 100 m. Calzada de ingreso*

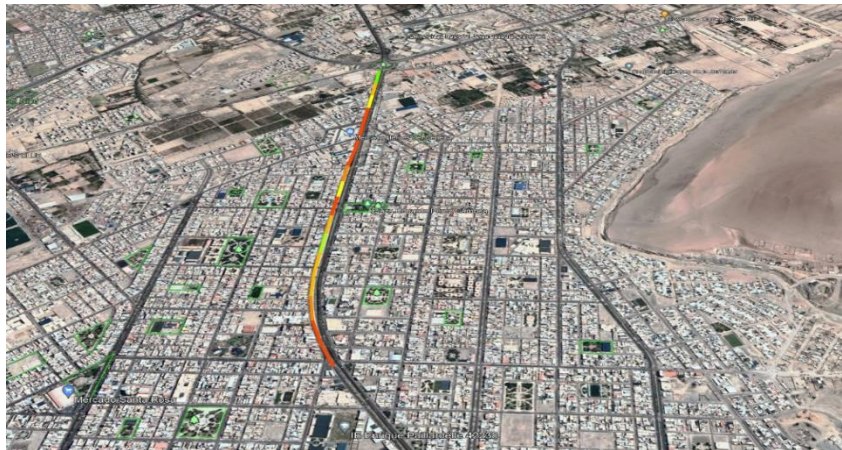
Así mismo, el aplicativo Abakal muestra una simulación en 3D del recorrido realizado por la calzada de ingreso, obtenida de la base de datos del software, como se aprecia en la Figura 38.

*Desplazamiento por la calzada de ingreso utilizando ABAKAL*

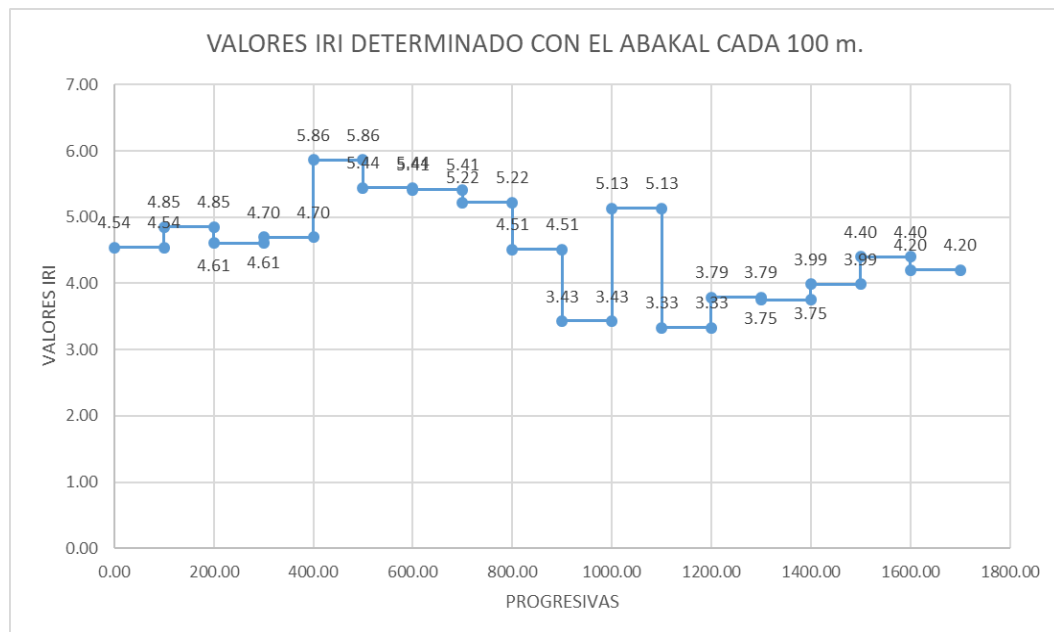
Para el cálculo del IRI en la calzada de salida, se evaluó de la misma forma que en la calzada de ingreso. Los valores IRI se obtuvieron cada 100m (Ver Tabla 18) de la muestra se obtuvo que existen deterioros entre medios a altos en la vía en estudio (con IRI que varían entre 3.33 y 5.86).

*Comportamiento de los valores IRI cada 100 m. Calzada de salida*

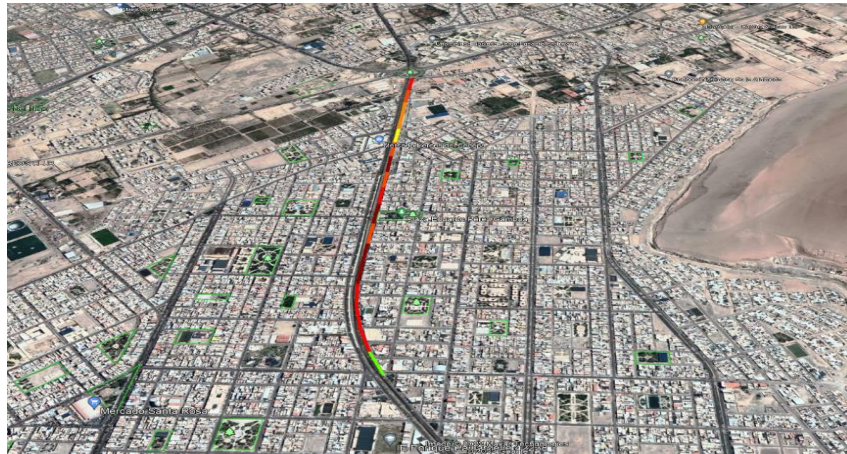
Así mismo, el aplicativo Abakal muestra una simulación en 3D del recorrido realizado por la calzada de salida, obtenida de la base de datos del software, como se aprecia en la Figura 40:

*Desplazamiento por la calzada de salida, utilizando ABAKAL*

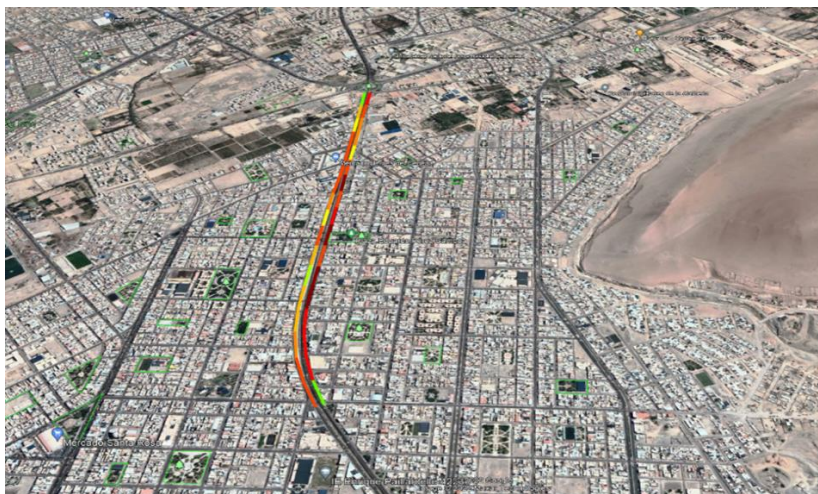
Finalmente, se muestra el recorrido realizado de ambas calzadas en la avenida Municipal del distrito Gregorio Albarracín Lanchipa, tomado con el aplicativo ABAKAL.

*Desplazamiento de evaluación de la rugosidad por la calzada de ingreso y salida de la avenida Municipal, utilizando el aplicativo ABAKAL*

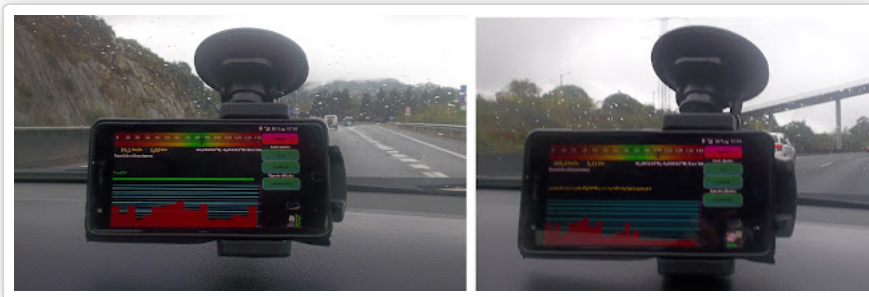
Éste puede colocarse apoyado en el salpicadero o colgando del parabrisas. Los resultados variarán. Debe probarse cual es la forma más adecuada. Sólo probando se puede saber cual es el sistema más adecuado. Al igual que para la determinación del coeficiente de ajuste y el sistema de cálculo elegido deben compararse los primeros resultados con un IRI ya realizado por el método convencional para cerciorarse de la bondad de los datos.

Aspecto del programa funcionando suspendido del parabrisas (izquierda) y apoyado en el salpicadero (derecha)

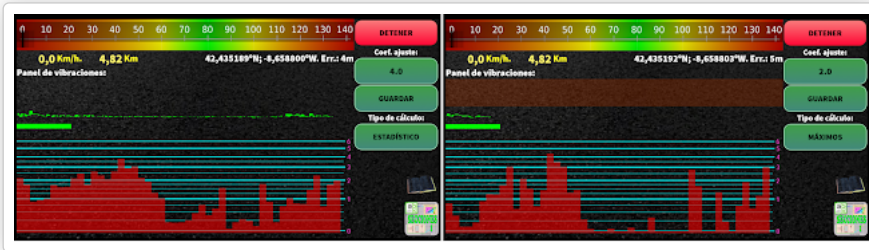
A continuación se expone un ejemplo comparado entre estos dos métodos:

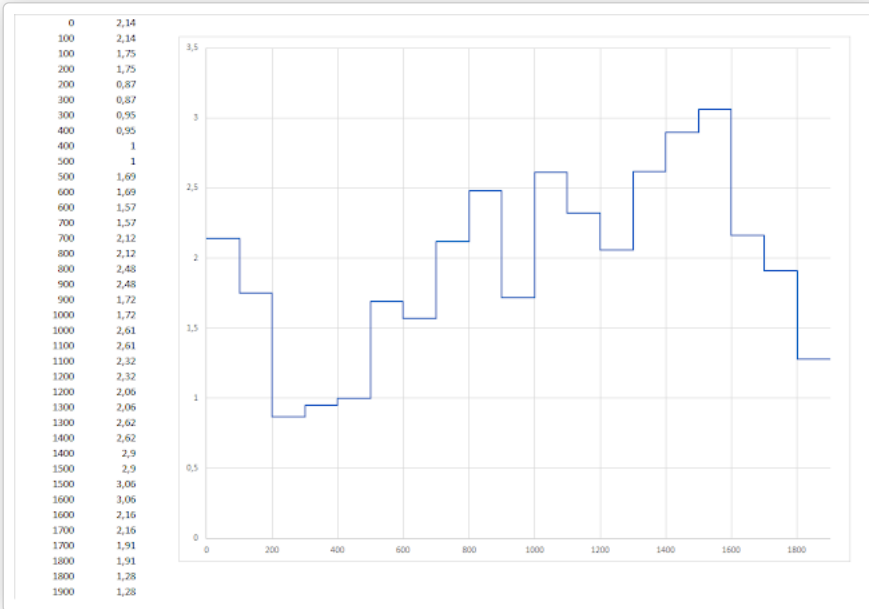
El archivo informelRI.csv se puede abrir como una hoja de cálculo. Importante si luego quiere dibujarse un gráfico:

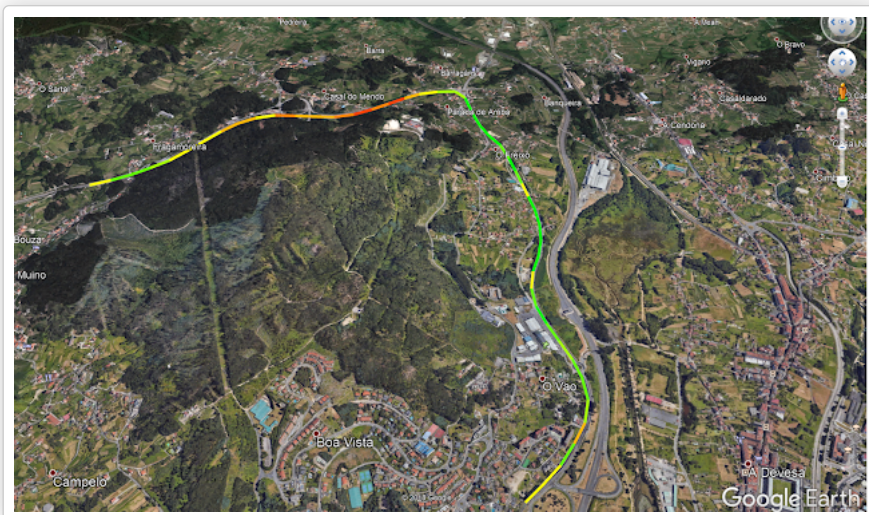
El archivo informelRI.kml es para abrirlo en Google Earth:

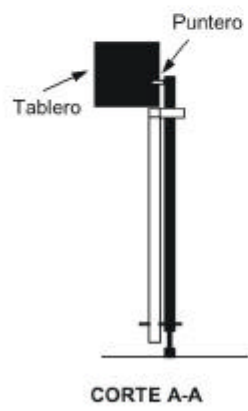
**Figura N° 3**  
**Esquema del Rugosímetro MERLIN**

- a. Una posición ubicada a 10 cm del punto de pivote, posición standard que se utiliza en el caso de pavimentos nuevos o superficies muy lisas (baja rugosidad). En ese caso la relación de brazos utilizada será 1 a 10.
- b. Una posición ubicada a 20 cm del punto de pivote, posición alterna que se utiliza en el caso de pavimentos afirmados muy deformados o pavimentos muy deteriorados. En ese caso la relación de brazos será 1 a 5. De usar esta posición, el valor D determinado deberá multiplicarse por un factor de 2.
