**DETERMINAR LA CAUSA RAÍZ DE VIBRACIÓN
EXCESIVA PRESENTE EN UNA BOMBA
BARREN VERTICAL INSTALADA EN LA
U.M. PUCAMARCA–MINSUR PARA
AMPLIAR LA CAPACIDAD
OPERATIVA**

TESIS

The objective of this thesis is to determine the components and conditions that produce excessive vibration during start-up tests of a vertical pump, Flowserve Vpc/2Dekh-8, with a required service capacity of 1 065 m³/h and driven by an electric motor, Teco Westinghouse Aehec-Ec, with a power of 1 306 kW. These tests were carried out at UM Pucamarca - Minsur. For the start-up tests, a vibration analysis was performed, which showed an excessive deviation from the permissible limit between the fundamental frequency of the motor (29.66 Hz) and the frequency of the set (30.25 Hz); therefore, the pumping equipment could not be operated under load due to high and impermissible vibration values in accordance with ISO 9001:2008 and ANSI/NCSL Z540-1 standards.

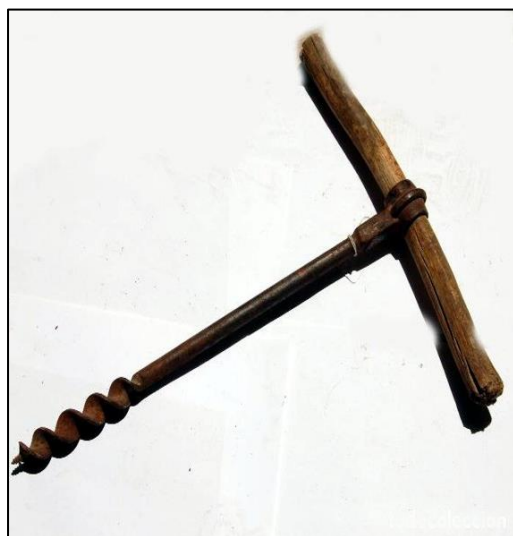
Figura 4. Barreno

Por otro lado, los hombres de aquella época no eran tan primitivos pues ya habían desarrollado varias herramientas para sus necesidades. Se debía derribar algunos otros obstáculos que se presentaban al momento de cavar y para ello decidieron hacer uso de sus herramientas, por cuanto, el mayor problema que tenían, era que cada vez que cavaban más profundo, el pozo ancho se derrumbaba, lo que impedía que llegaran más hondo, pues bien, no era necesario un pozo ancho, tan solo bastaba crearle un camino al agua, camino que podía ser angosto y con la ayuda de barrenos empezaron a hacer agujeros en la tierra. A continuación, se grafica la imagen de un barreno y se recomienda analizar por un instante la forma de esta antigua herramienta.

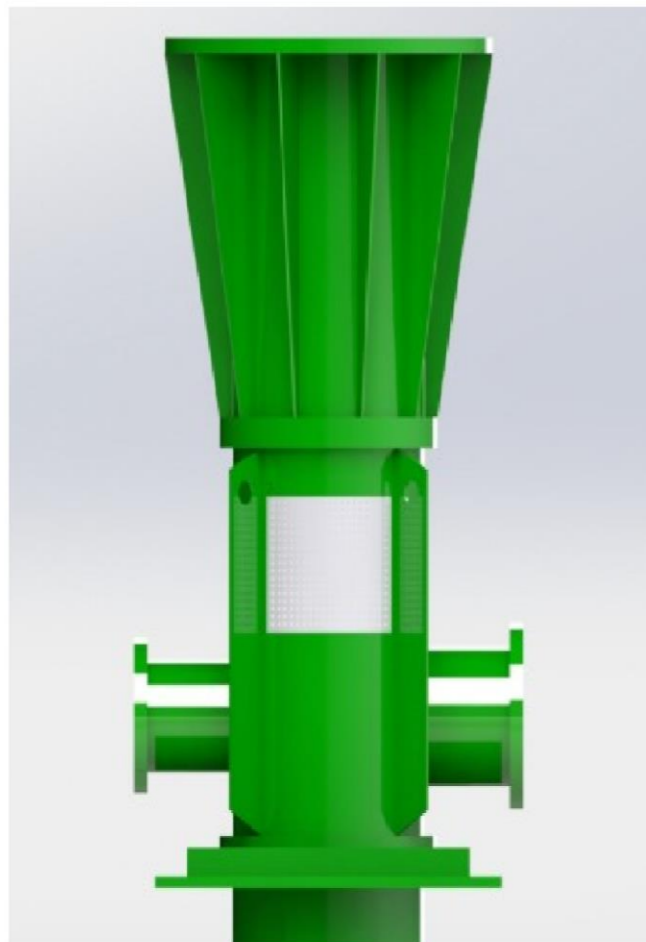
VISTA FRONTAL

MATERIALS
 (G) Bowls: WCB Steel Column: A53/A36 Steel
 Impellers: CI 30 Cast Iron Brg. Retainer: CI 30 Cast Iron
 Pump Shaft: A564 17-4PH S.S. Lineshaft: 17-4PH S.S.
 Bowl Brgs: CC40 Carbon Lineshaft Brgs.: Rubber
 Head: A53/A36 Steel
 Wear Rings (Bowl/Imp.): A743 CA6NM/None
