UNIVERSIDAD NACIONAL JORGE BASADRE GROHMANN

“ESTUDIO DE LA VULNERABILIDAD EN SUELOS DE ORIGEN
ANTRÓPICO UBICADOS EN LA ASOCIACIÓN DE VIVIENDA
HÉROES ALTO VIÑANI, DISTRITO GREGORIO
ALBARRACÍN LANCHIPA, TACNA-2022”

TESIS

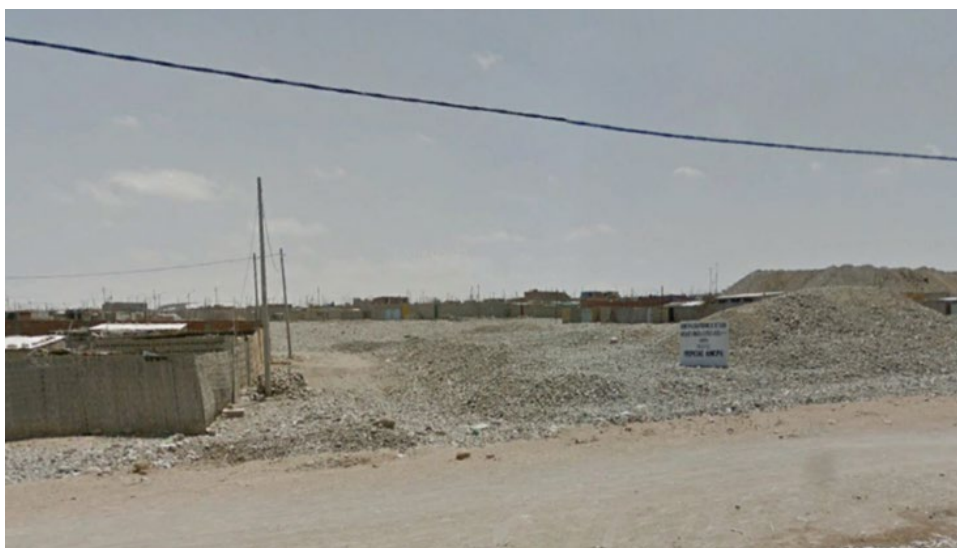
Estado actual de la Asoc. de Viv. Héroes Alto Viñani, localizada en el distrito Gregorio Albarracín Lanchipa - región de Tacna

Particularmente, en la Asociación de Vivienda Héroes del Alto Viñani, ubicado en el distrito de Gregorio Albarracín Lanchipa, la cual se encuentra asentada en rellenos de origen antrópico, originada por ilegales invasiones, donde en un principio no presentaba servicios básicos en lares rústicos y que tenía ausencia de construcción de material noble, se consiguió identificar anticipadamente viviendas construidas en determinados rellenos de origen antrópico respecto a antiguas canteras. En la Figura 1 es presentado el actual estado de la Asociación de Vivienda Héroes del Alto Viñani, ubicado en el distrito en mención.

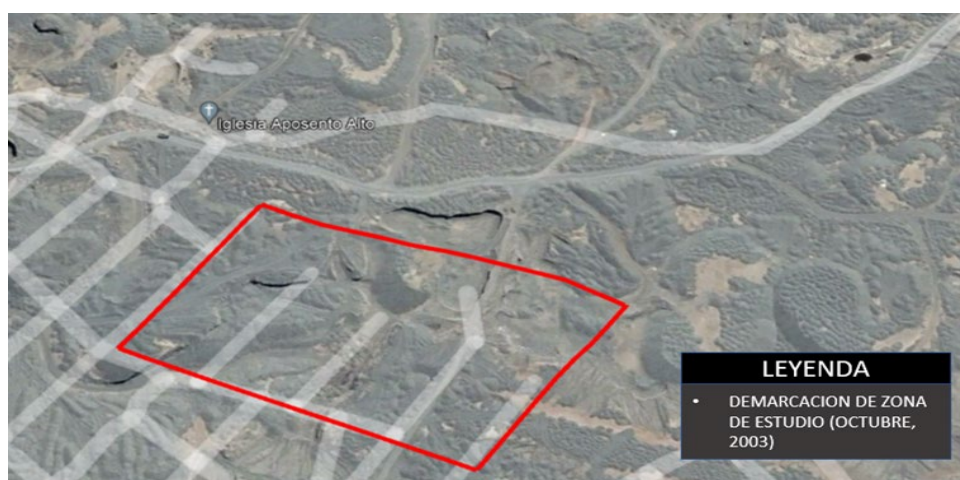
Vista satelital del terreno estudiado año 2003, primera vista

Entre 2003 y 2022 según la vista satelital, se logra apreciar que la Asociación de Vivienda Héroes del Alto Viñani, distrito de Gregorio Albarracín Lanchipa, Tacna, se encuentra asentada en rellenos de canteras antiguas, es decir, rellenos de origen antrópico. En la Figura 2 es presentado el área de estudio al 2003.

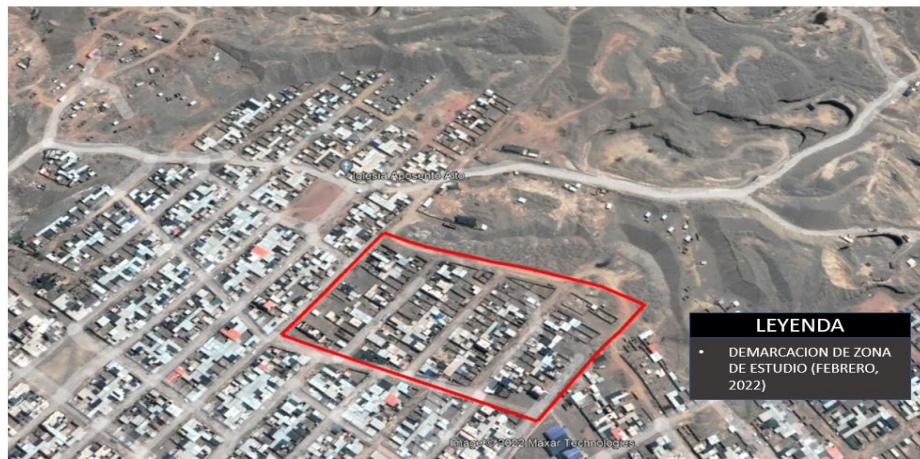
Figura 3

Vista satelital del terreno estudiado año 2022, segunda vista

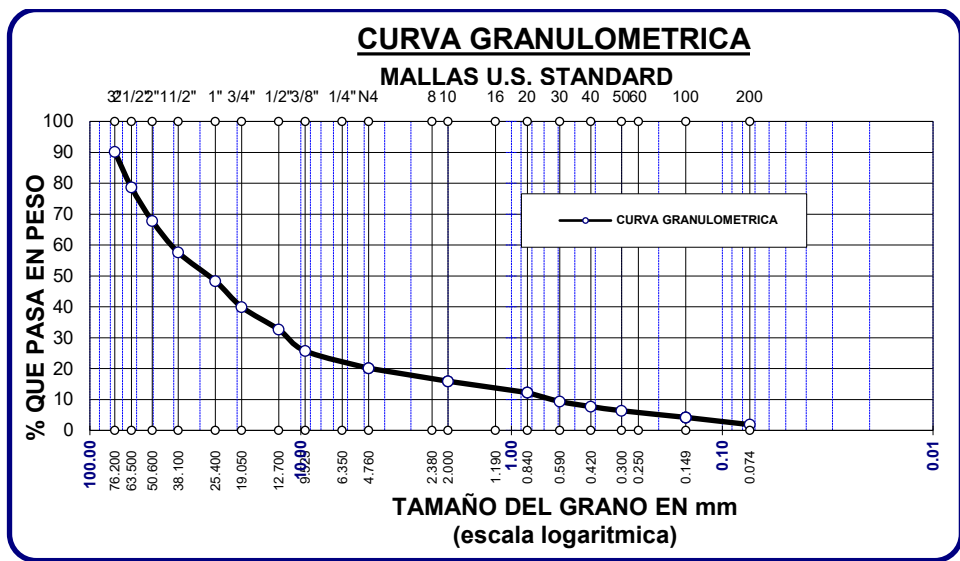
Figura 10

Curva Granulométrica C-2

Nota. Basado en la normativa ASTM D 422.

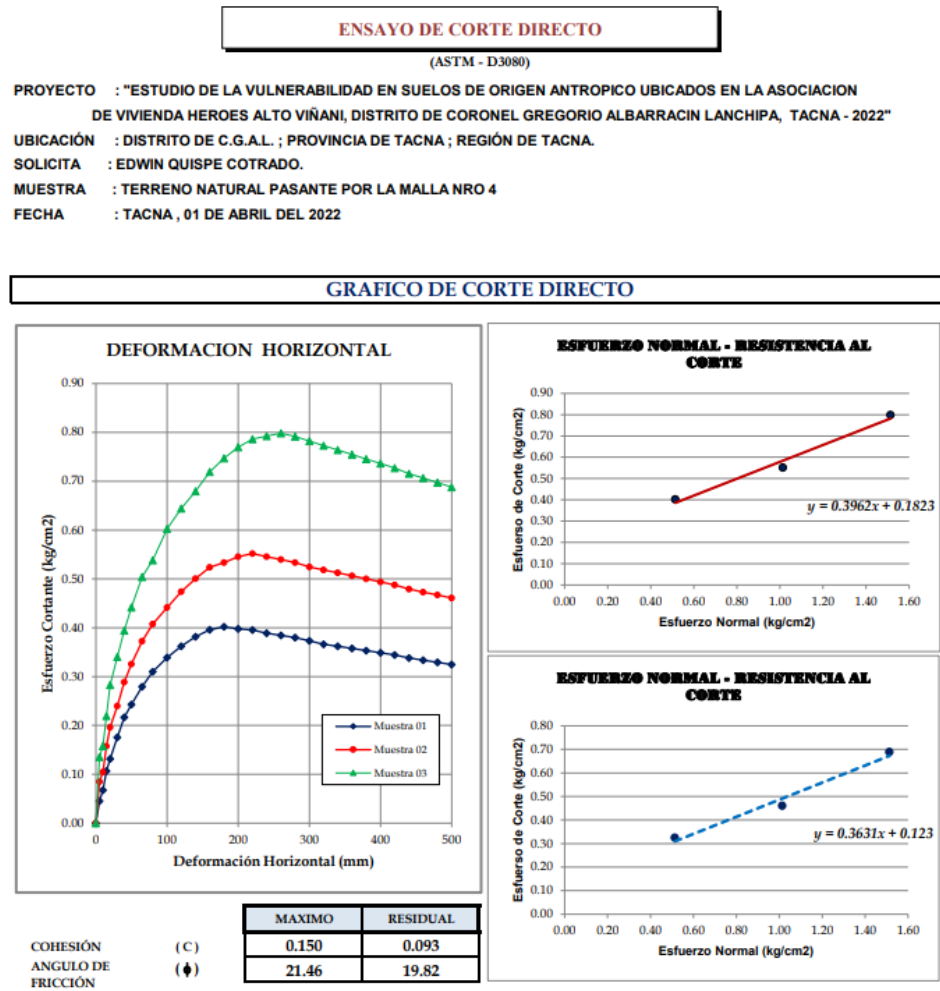
Figura 26

Gráfico de corte directo de las muestras

Nota. Basado en la normativa ASTM D 3080.

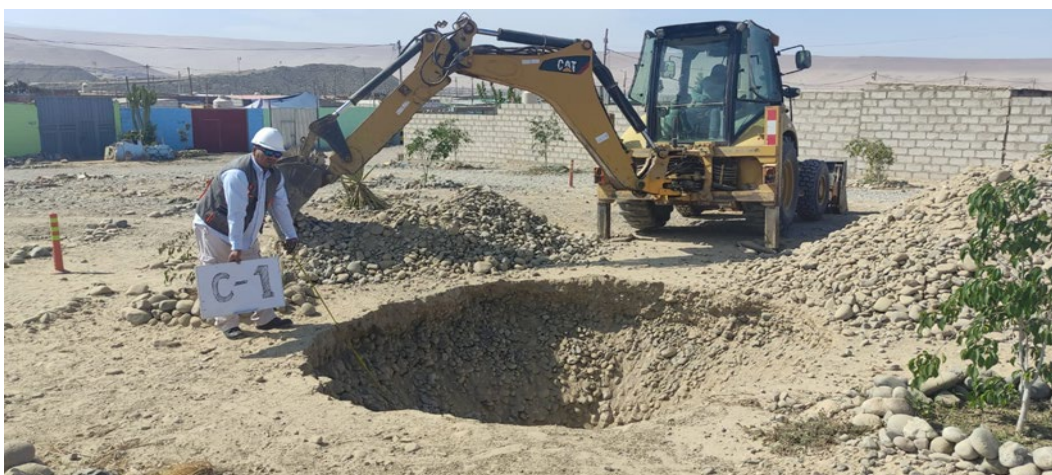
Figura 27

Proceso de excavación C-01, primera toma

Nota. En la imagen se presenta el proceso de excavación en la calicata 01.

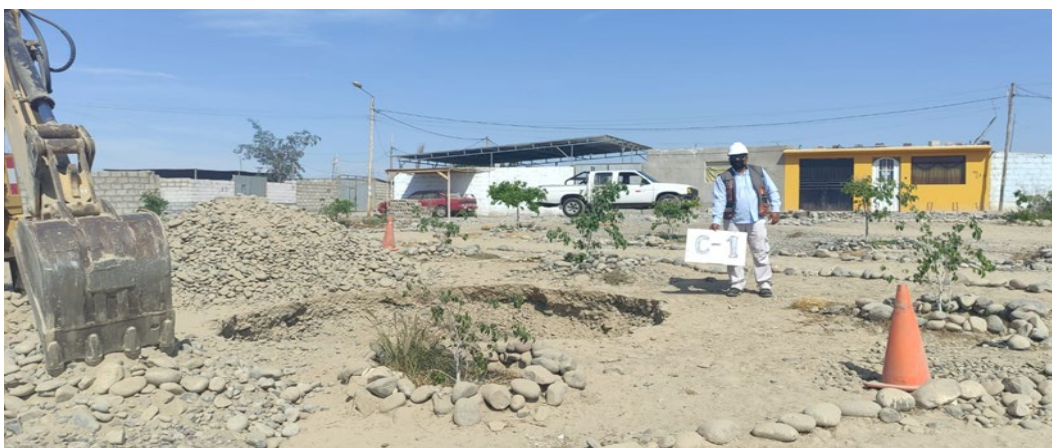
Figura 28

Proceso de excavación C-01, segunda toma

Nota. En la imagen se presenta el proceso de excavación en la calicata 01.

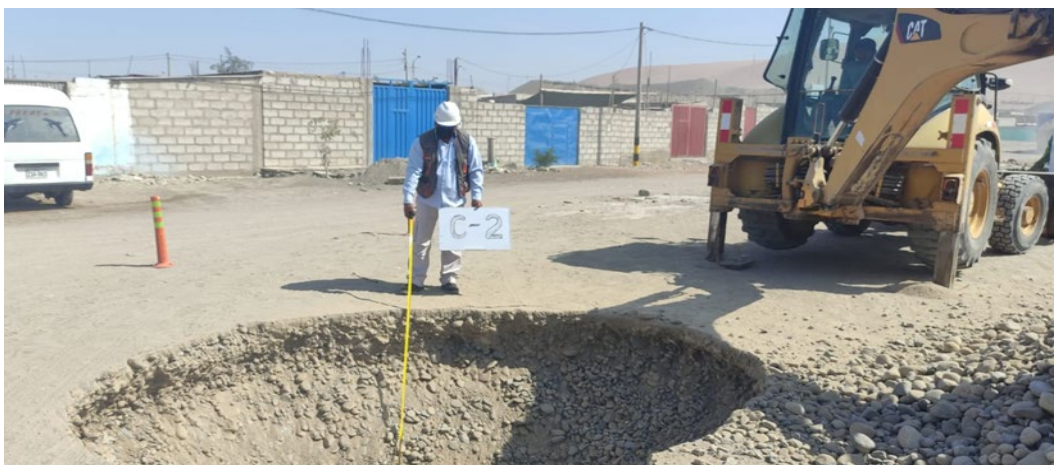
Figura 29

Proceso de excavación C-02, primera toma

Nota. En la imagen se presenta el proceso de excavación en la calicata 02.

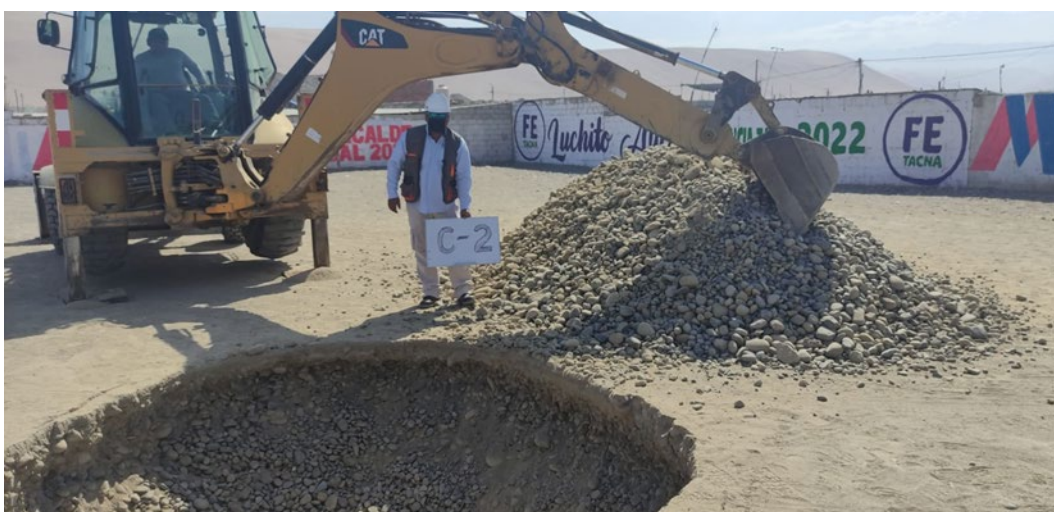
Figura 30

Proceso de excavación C-02, segunda toma

Nota. En la imagen se presenta el proceso de excavación en la calicata 02.

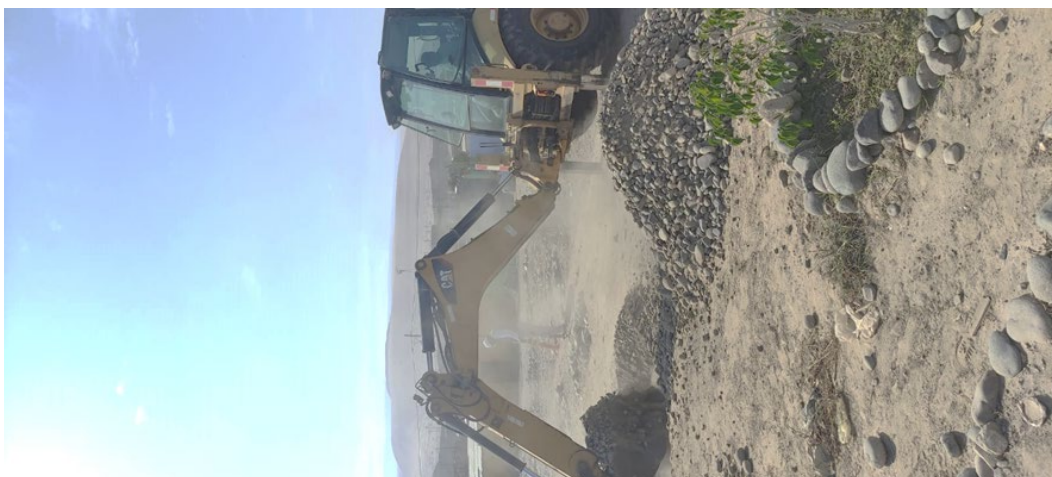
Figura 31

Proceso de excavación C-03, primera toma

Nota. En la imagen se presenta el proceso de excavación en la calicata 03.

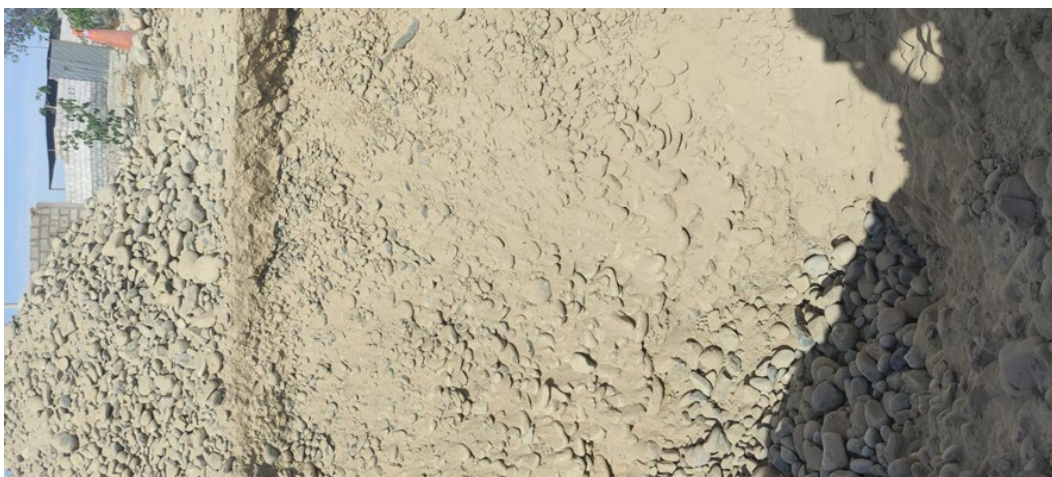
Figura 32

Proceso de excavación C-03, segunda toma

Nota. En la imagen se presenta el proceso de excavación en la calicata 03.
