**UNIVERSIDAD NACIONAL JORGE BASADRE GROHMANN**

**CONSERVACIÓN Y MANEJO DEL SISTEMA DE  
ANDENERÍA BAJO RIEGO EN LA ACTIVIDAD  
AGROPECUARIA DE LA COMUNIDAD DE  
HUANUARA, REGIÓN TACNA 2021**

**TESIS**

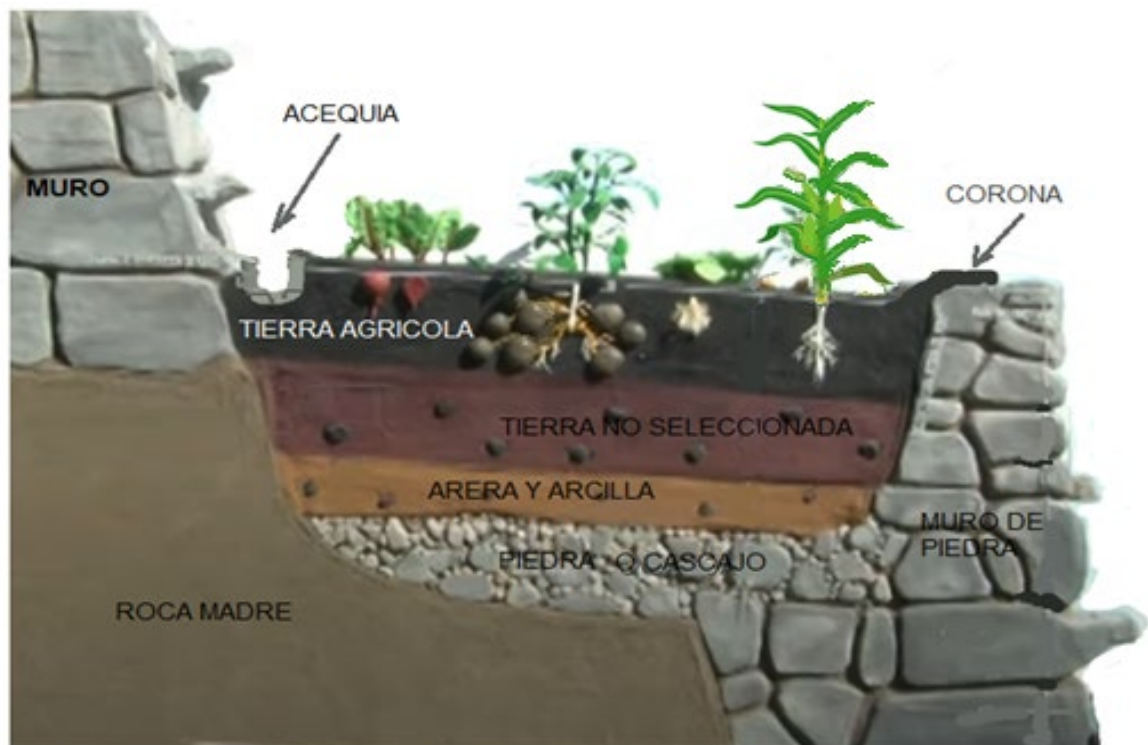
### Figura 6

*Partes principales de un andén*

Las vías o rutas de acceso, facilitar a los agricultores el manejo de sus campos agrícolas. Estas estructuras facilitan el manejo oportuno de las labores culturales agrícolas. Hay escaleras transversales que conectan a numerosos andenes van paralelas a las acequias. Existen empedrados preparados para soportar la erosión hídrica y permite trasladar animales y los agricultores transitan durante las faenas agrícolas.

La rehabilitación de andenes es la actividad de restituir o recuperar la función original del andén, se refiere a las intervenciones destinadas a restaurar la estructura física a su estado original a través de técnicas de reconstrucción civil utilizando la misma tecnología. El deterioro o la degradación de la estructura de los andenes se producen en los muros de contención, los bordos y los canales suministradores de agua y el drenaje.

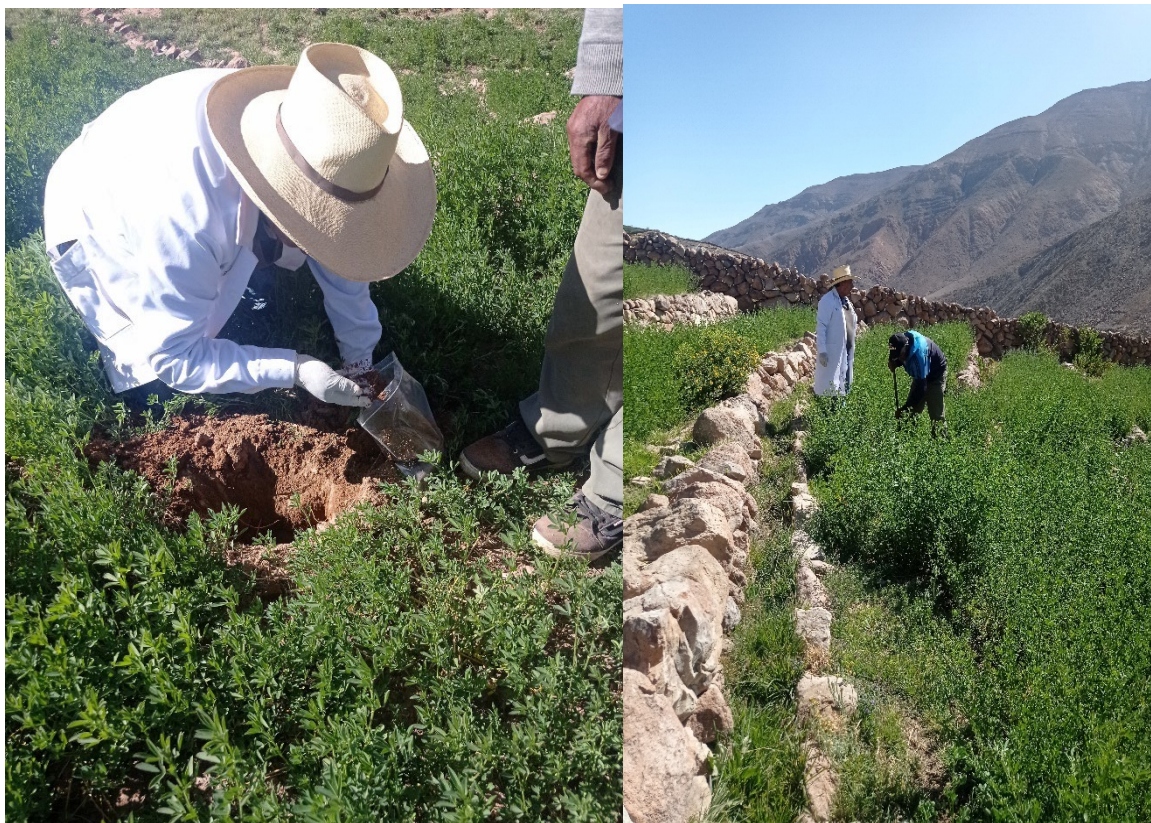
**Figura 9***Proceso de toma de la muestra de suelos*

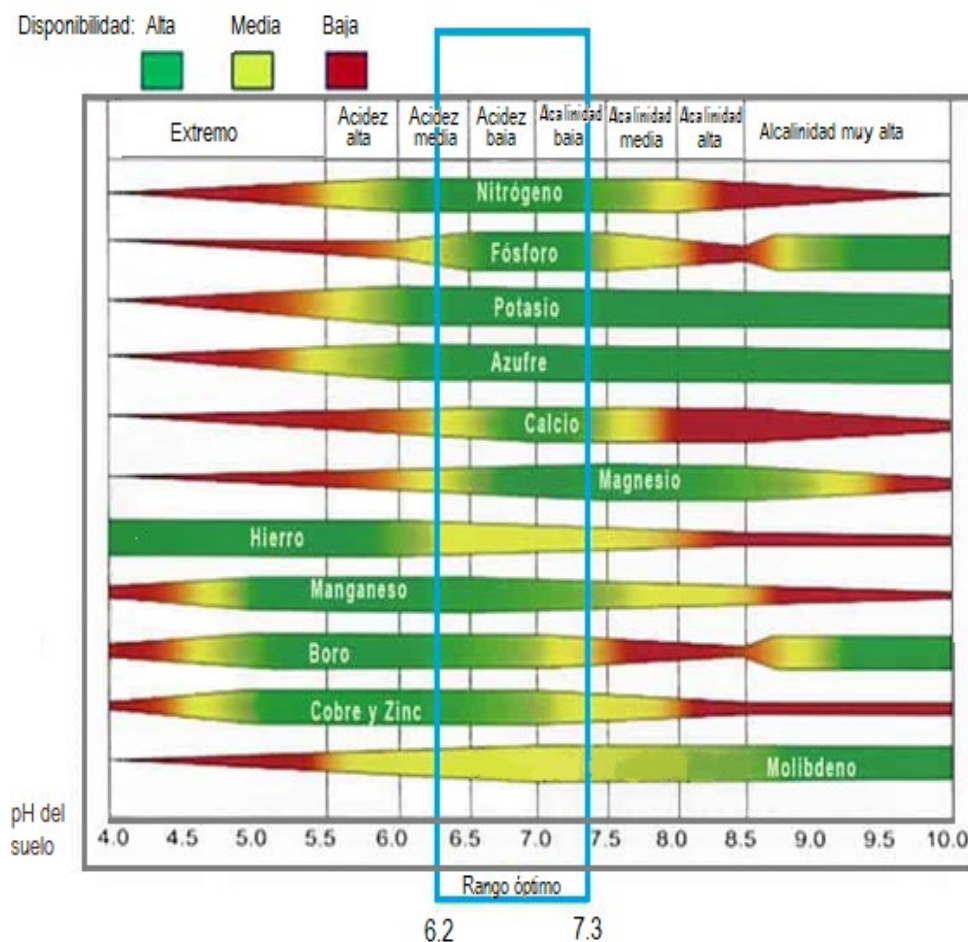
**Figura 11**

*Influencia de pH en las plantas y la asimilación de nutrientes*

**El pH de los suelos.** Uno de los parámetros que ayuda a comprender las características químicas de cualquier suelo es su pH. Este parámetro afecta la disponibilidad de muchos de los elementos necesarios para el crecimiento de las plantas (figura 11). Hay tres rangos de pH disponibles: Un pH de <4 indica la presencia de ácidos libres, normalmente debido a la oxidación de sulfuros en pH de <5,5 muestra la presencia de aluminio intercambiable. Un pH de 7,8 o superior indica la presencia de  $\text{CaCO}_3$  frecuente o frecuentemente en altas concentraciones.

El proceso de cultivo se desarrolla correctamente en suelos con valores de pH entre 5,5 y 7,0. Esto se refiere a la acidez, neutralidad o alcalinidad del suelo como lo indica la proporción de iones de hidrógeno ( $\text{H}^+$ ) y oxígeno ( $\text{OH}^-$ ). Como indica Jaramillo

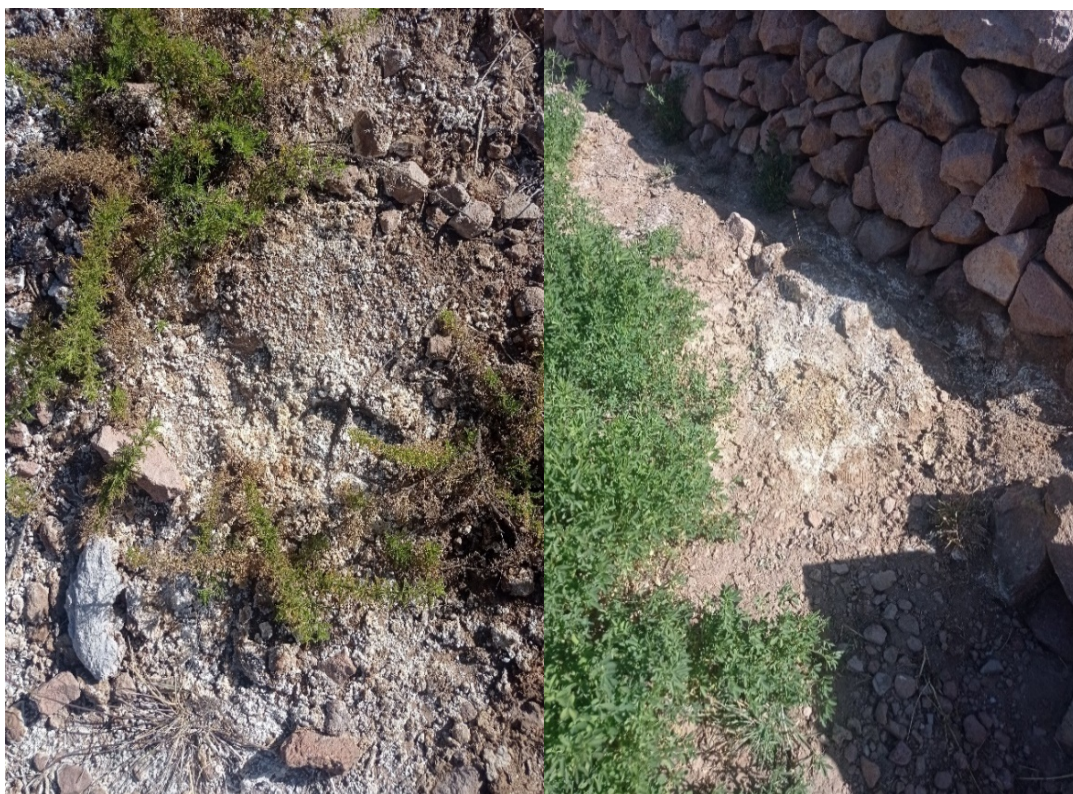
## Figura 12

*Suelo con alto contenido de sales, M\_02, Chaullani*

**ORP Capacidad reductora u oxidativa.** La capacidad reductora u oxidativa de los suelos contiene en M\_01 el ORP (sequia grande) es 7,2, en la muestra M\_02 el ORP (Chaullani) es 14,9 y en la muestra M\_03 el ORP(Ollería) es 38,6. Esto caracteriza lo relacionado entre la aireación del sistema edáfico y pH, condiciona en la actividad microbiana como el tipo de reacciones. La distribución del aire en la superficie de la tierra cambia con la humedad, que afecta la difusión del oxígeno y la concentración de dióxido de carbono.

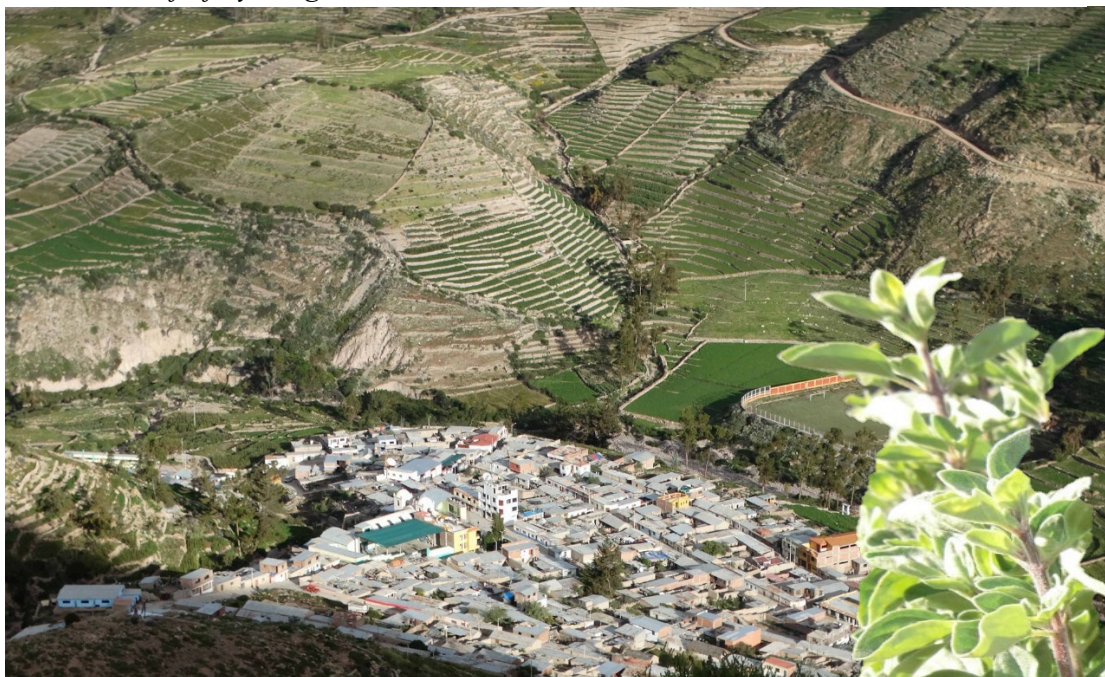
## Figura 18

*El cultivo de alfalfa y orégano en andenería en la comunidad de Huanuara*

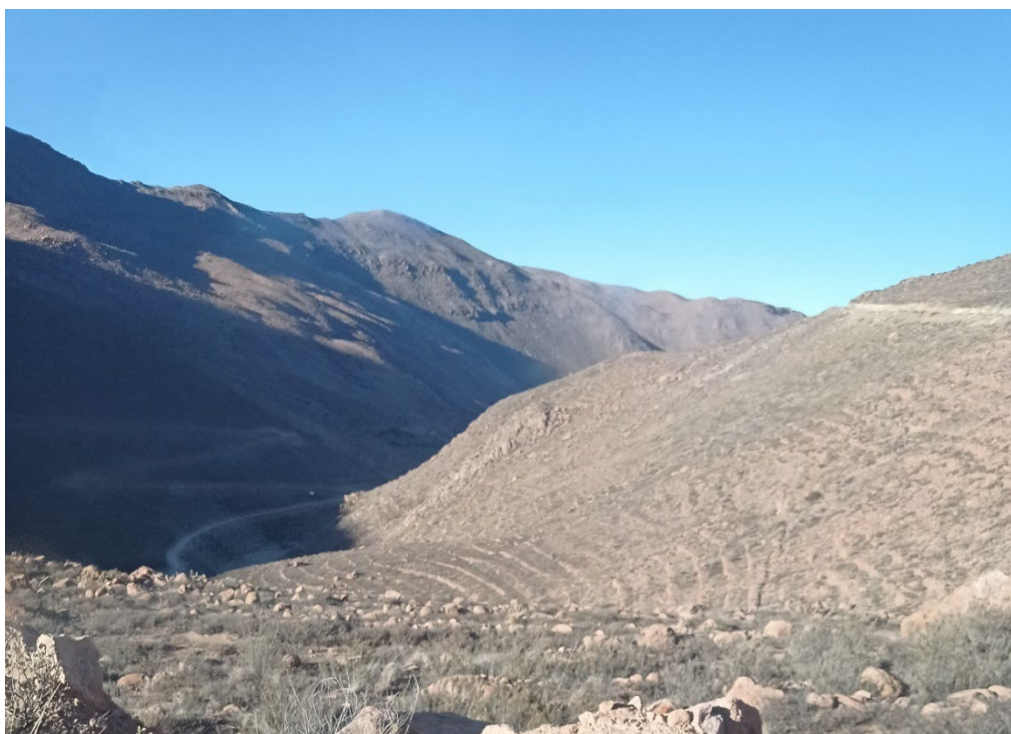
## **Figura 22**

*Andenes abandonados en la comunidad*

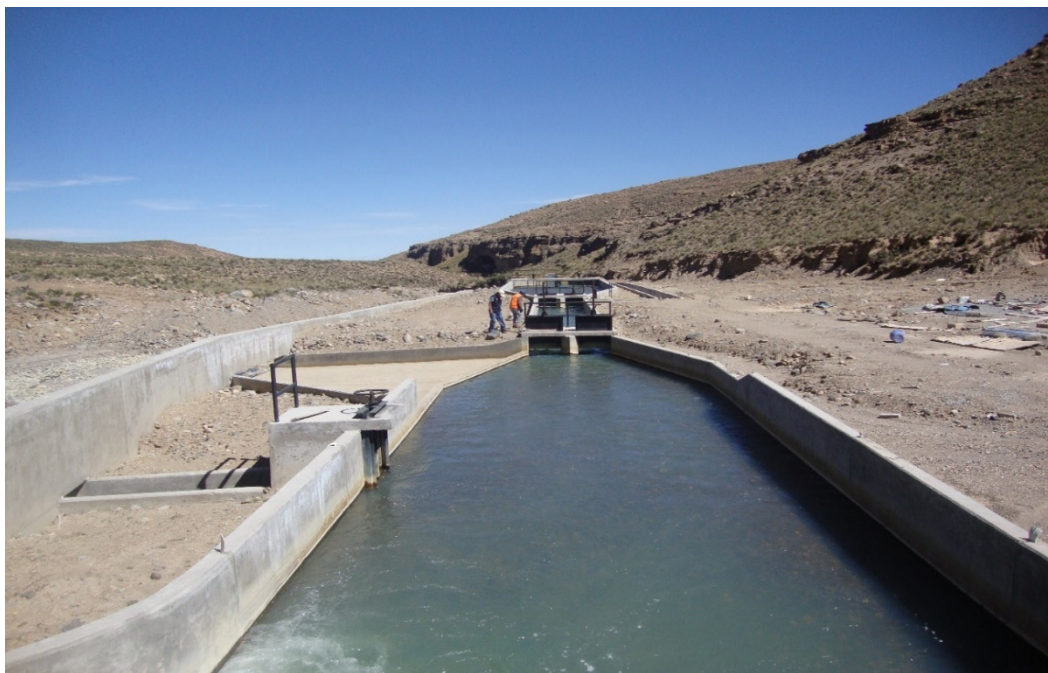
**Vista panorámica:** Infraestructura hidráulica, bocatoma Coranchay – río Callazas – a 3900 msnm. Se capturaron un promedio de 1150 L/S. de agua para riego por gravedad, en los distritos de Cairani, Candarave, Huanuara y Quilahuani.

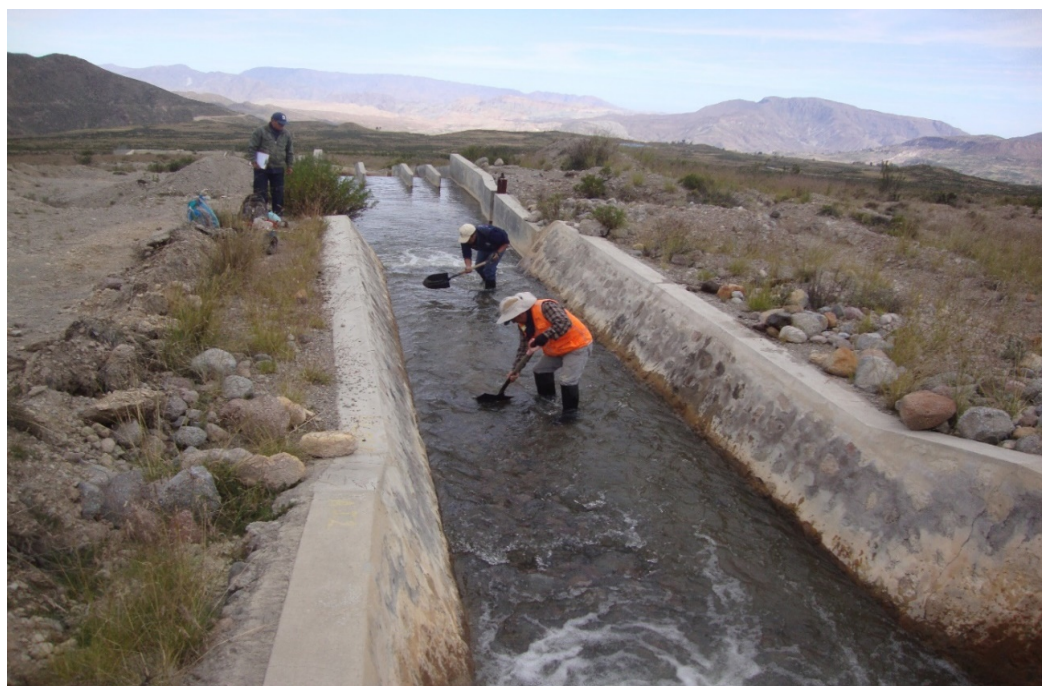
**Vista panorámica:** Infraestructura hidráulica, repartidor Marisol, a 3800 msnm. Distribución de agua para riego a los distritos de Candarave, Cairani, Huanuara y Quilahuani de la provincia de Candarave.

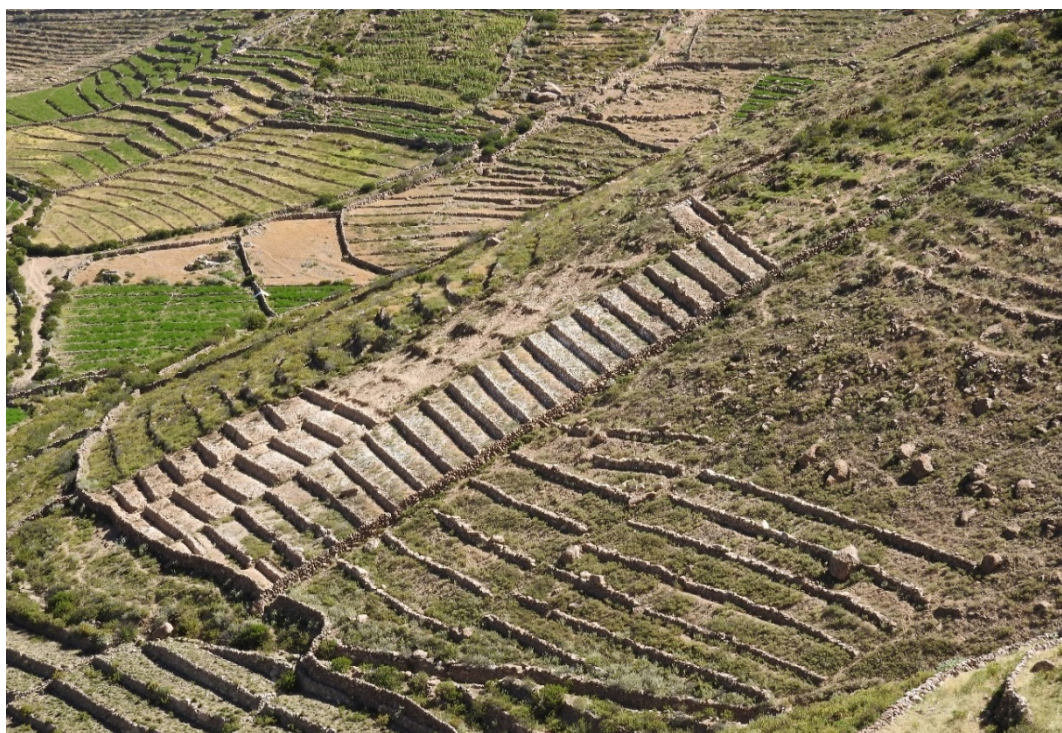
**Vista panorámica:** Conservación y manejo de suelos y agua en sistema de andenería, con prácticas agronómicas (rotación de cultivos) y prácticas mecánicas estructurales (acequias, reservorios y otros).

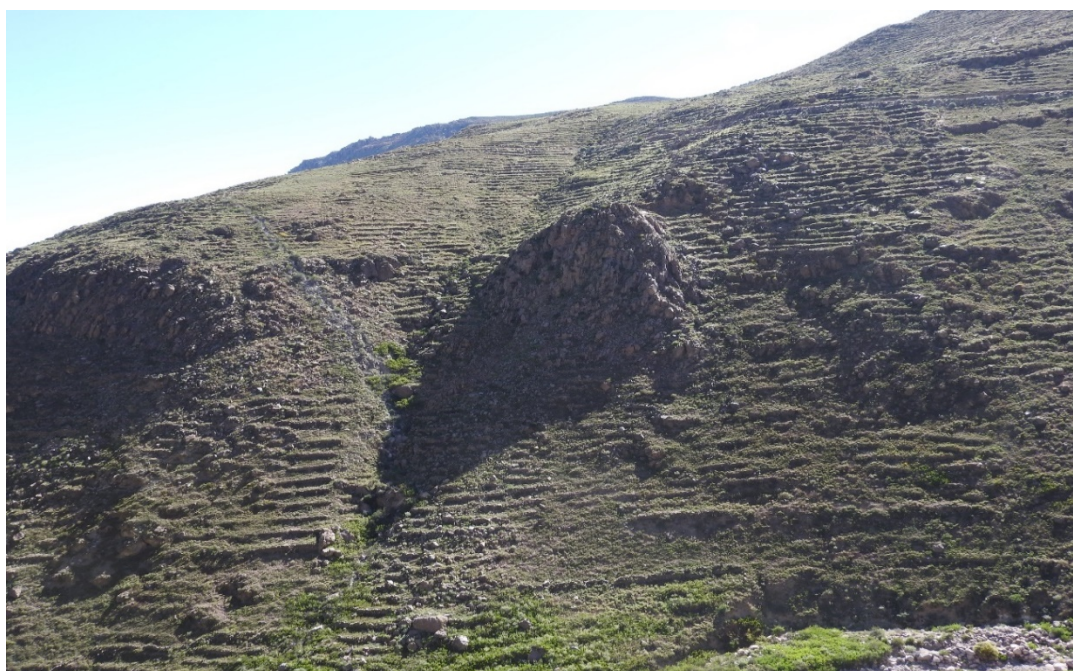
**Vista panorámica:** Sistema de andenes pre incas con valor ecosistémico, en situación de abandono por falta de agua. En toda la microcuenca de Huayñuma, existen un promedio de 300 hectáreas, la que debe ser restaurada para la producción agrícola y puesta en valor.

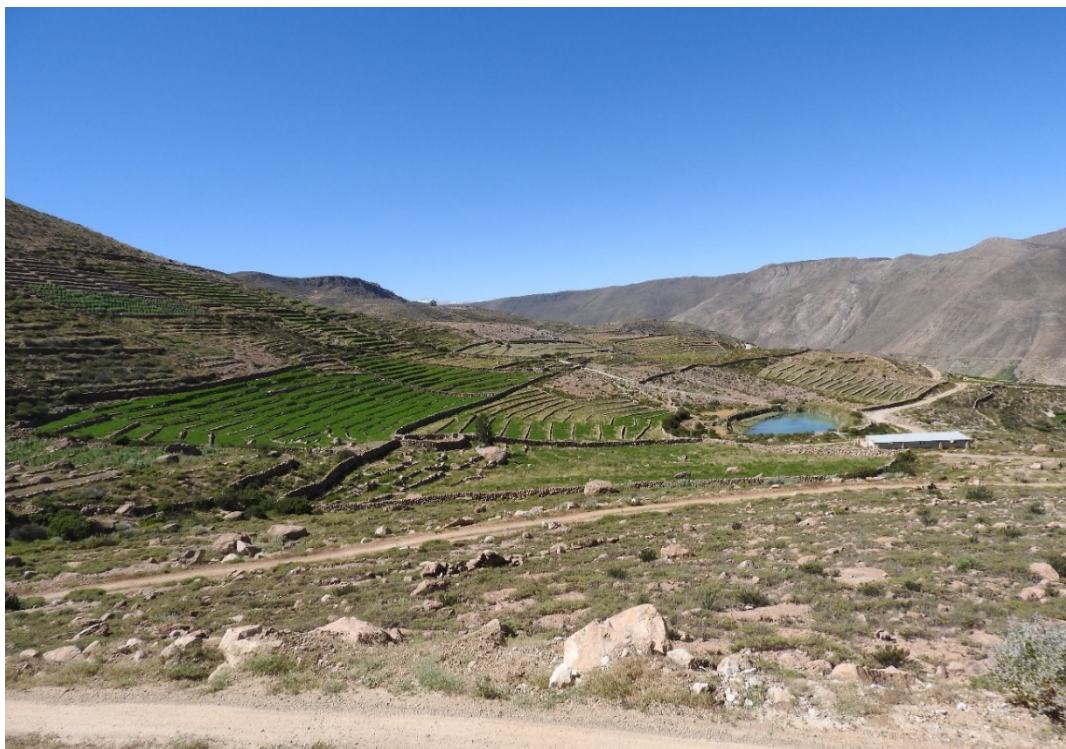
**Vista panorámica:** Infraestructura de riego, reservorio utilizado para almacenar agua por las noches y para el riego por gravedad durante el día, con el propósito de lograr la eficiencia del riego.

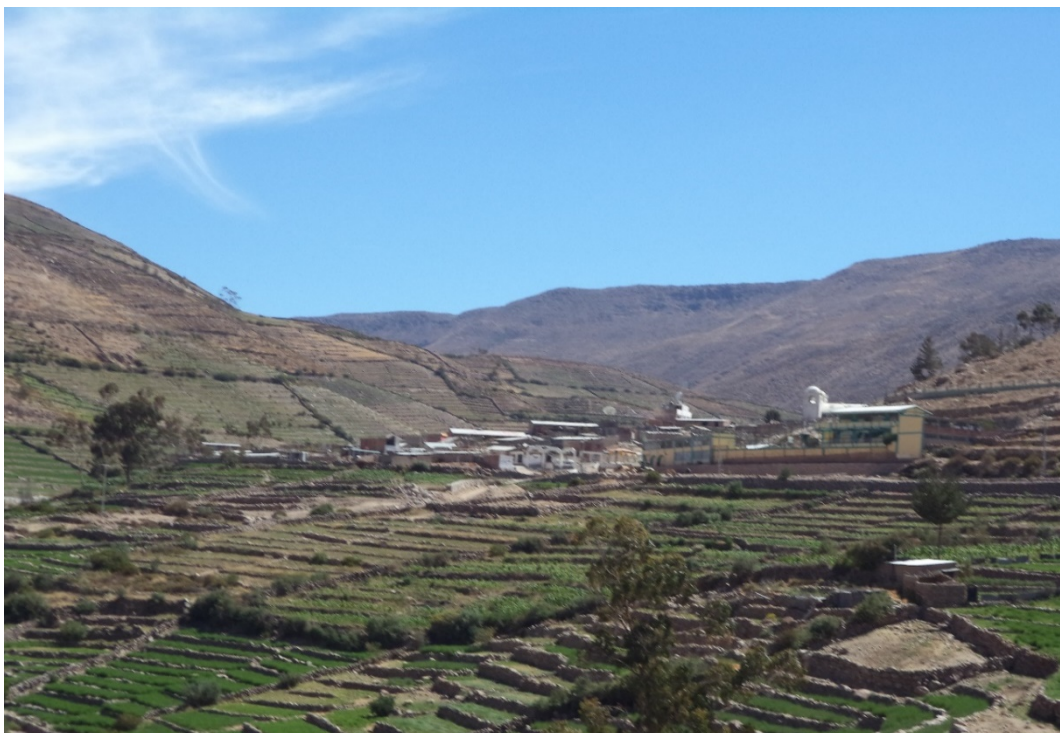
**Vista panorámica:** Labores culturales agrícolas, siembra de papas en surco en sistema de andenes.
