TESIS

“MUSEO DE SITIO PARA LA PROTECCIÓN, EXHIBICIÓN E  
INTERVENCIÓN ARQUEOLÓGICA DEL SECTOR CERRO

SAN ANTONIO, DISTRITO DE LOCUMBA,

TACNA - PERÚ  
2022

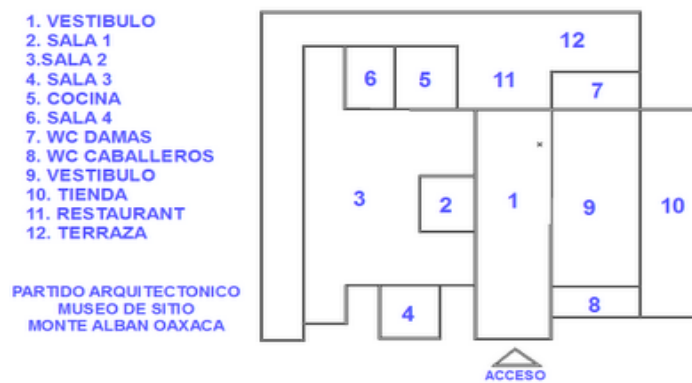
## Figura 14

### *Plano de distribución del museo*

El museo del sitio en Monte Albán se compone de dos salas de exposiciones permanentes, cuya museografía ofrece a los visitantes una vista panorámica de la historia y el desarrollo arqueológico de la región.

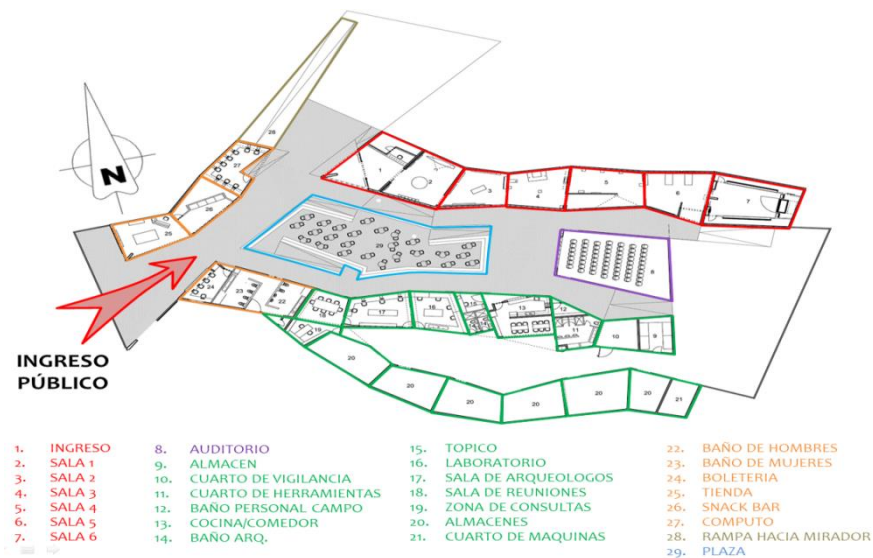
**Figura 19**

*Distribución de ambientes del museo*

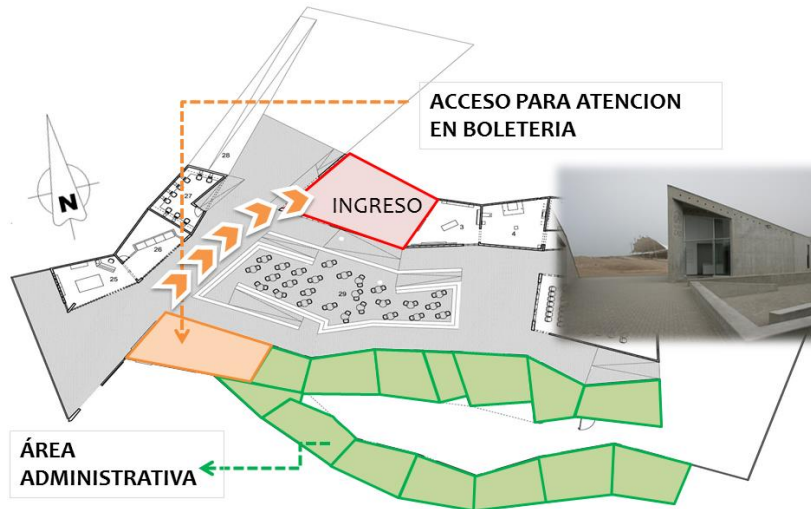
**Figura 21**

*Distribución de ambientes Segundo piso*

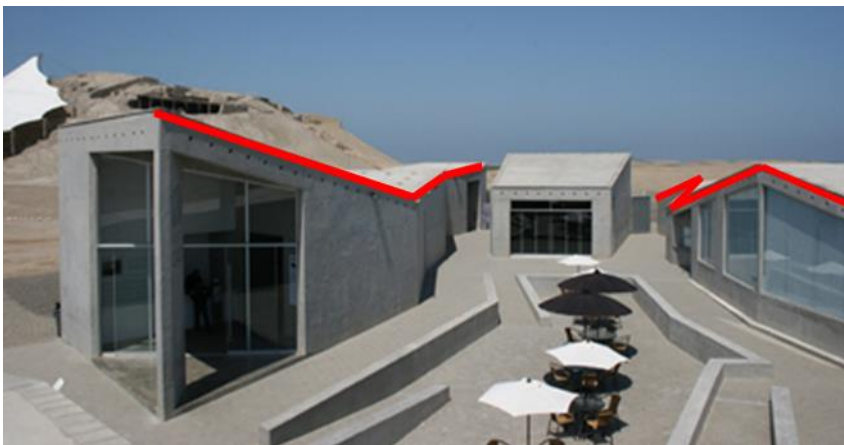
## **Figura 25**

*Vista exterior y su forma irregular de la arquitectura*

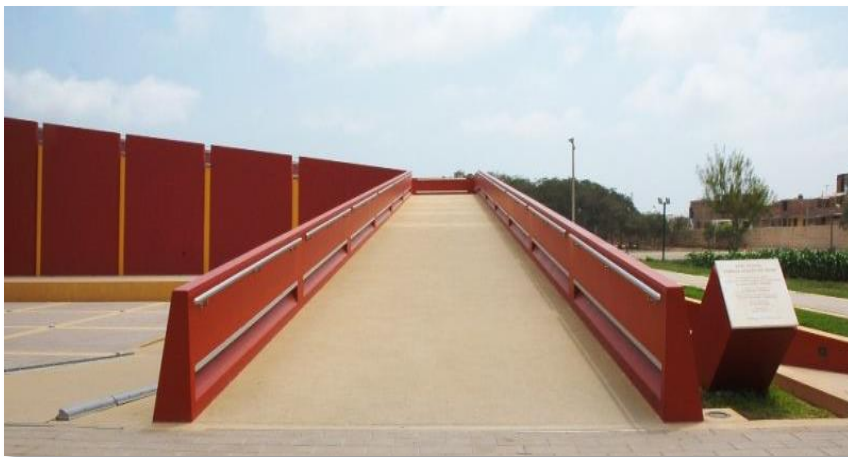
### **Figura 32**

Teniendo en cuenta los requerimientos de acceso, tránsito y secuencia museística, la entrada se formalizó en el tercer piso a fin de mostrar la exhibición de demostraciones arqueológicas. La entrada al museo es mediante de una larga pendiente en forma de L.

*Vista rampa de acceso al museo*

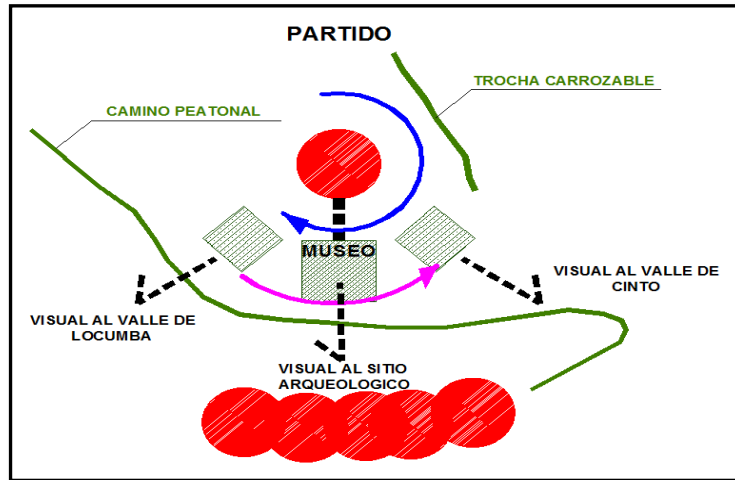
**Figura 59**

La propuesta partirá desde el concepto en relación al contexto urbano en que se encuentra el terreno a intervenir, considerando como prioridad las condicionantes y determinantes de la zona.

*Partido*

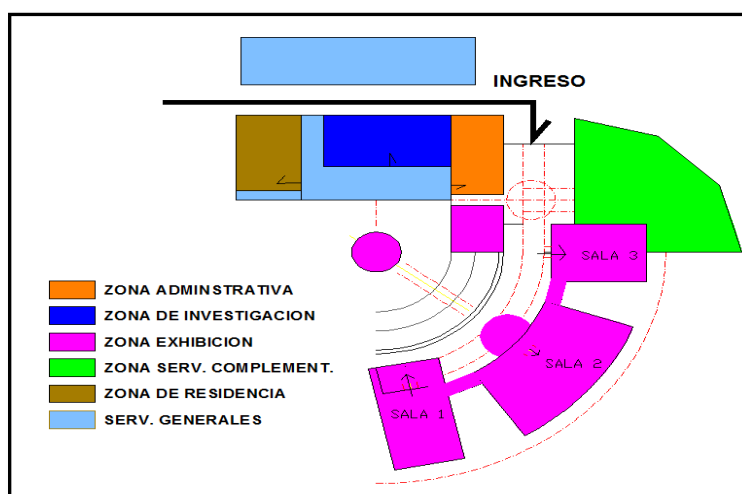
**Figura 60**

De acuerdo a las necesidades del proyecto arquitectónico la programación cualitativa planteada se compone en: zona administrativa, zona de investigación, zona de residencia, zona de exhibición, zona de servicios complementarios, servicios generales.

*Zonificación*

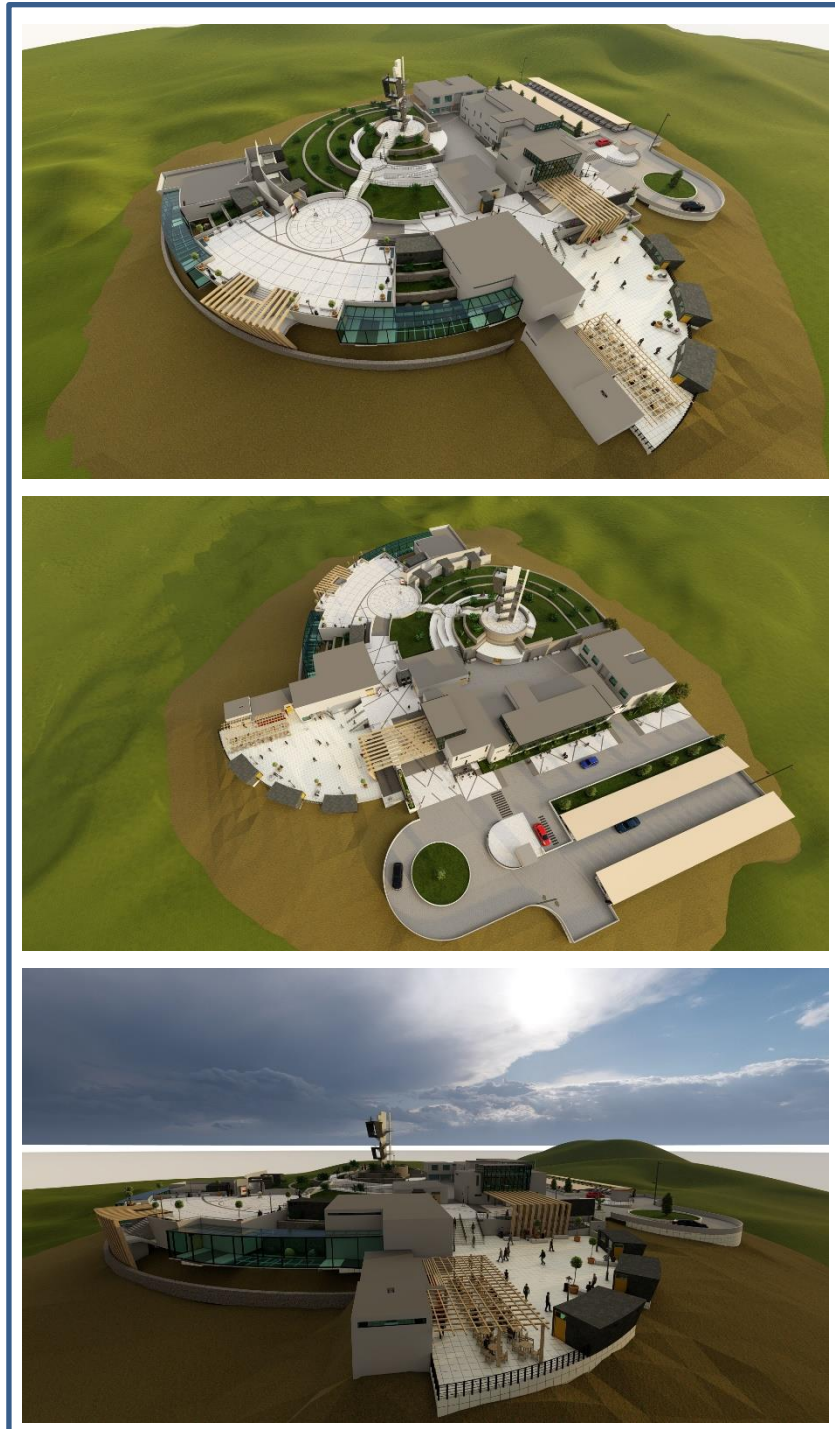
**Figura 66**

*Imágenes 3D de la propuesta*
