**UNIVERSIDAD NACIONAL JORGE BASADRE GROHMANN**

**EVALUACIÓN DE LA VULNERABILIDAD SÍSMICA EN VIVIENDAS  
AUTOCONSTRUIDAS DEL COMITÉ 36 DEL DISTRITO DE  
CIUDAD NUEVA – TACNA**

**TESIS**

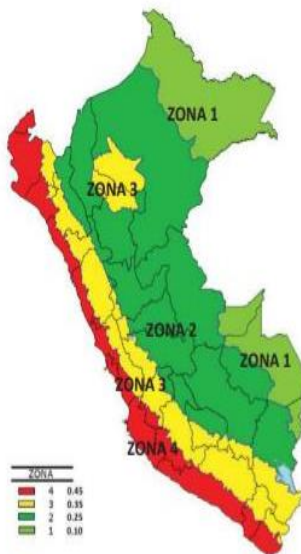
**Figura 3**  
*Zonificación*

*Nota.* Adaptado de *Norma Técnica E.030: Diseño Sismorresistente*, por el Ministerio de Vivienda, Construcción y Saneamiento (2019).

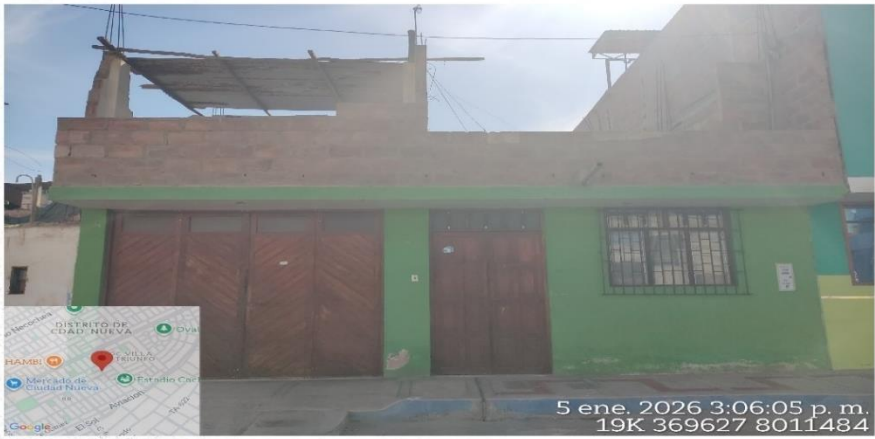
| <b>UNIVERSIDAD NACIONAL JORGE BASADRE GROHMANN</b> | |
|---|---|
| <p>5 ene. 2026 3:06:05 p.m.<br/>19K 369627 8011484</p> | |

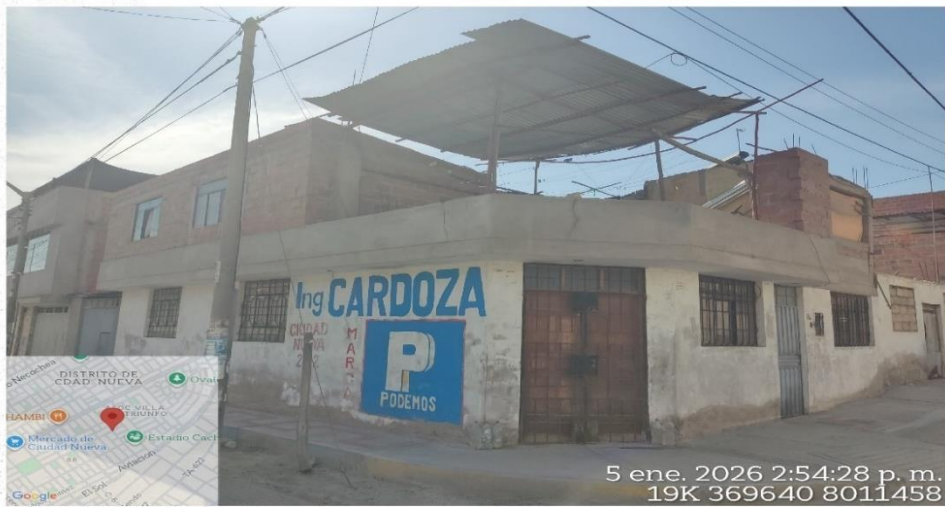
| <b>UNIVERSIDAD NACIONAL JORGE<br/>BASADRE GROHMANN</b> | |
|---|---|
| <p>5 ene. 2026 2:54:28 p. m.<br/>19K 369640 8011458</p> | |

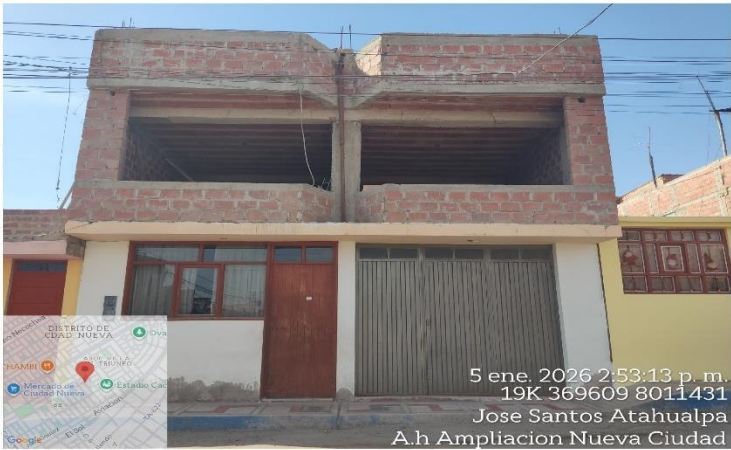
| <b>UNIVERSIDAD NACIONAL JORGE BASADRE GROHMANN</b> | |
|---|---|
| <p>5 ene. 2026 2:53:13 p. m.<br/>19K 369609 8011431<br/>Jose Santos Atahualpa<br/>A.h Ampliacion Nueva Ciudad</p> | |

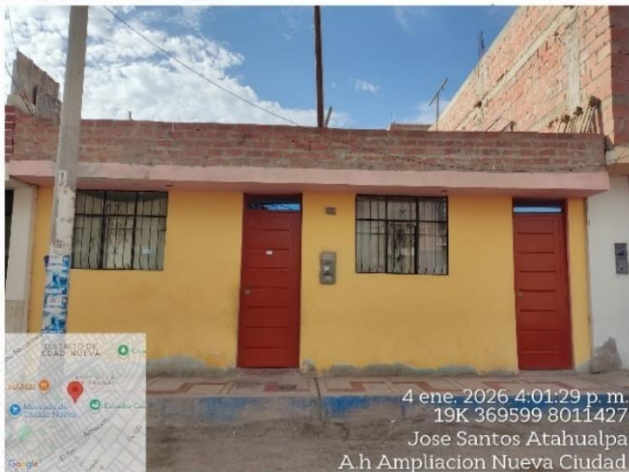
| <b>5. REGISTRO DE PANEL FOTOGRAFICO</b> | | |

| 4 ene. 2026 4:01:29 p. m.<br>19K 369599 8011427<br>Jose Santos Atahualpa<br>A.h Ampliacion Nueva Ciudad | | |

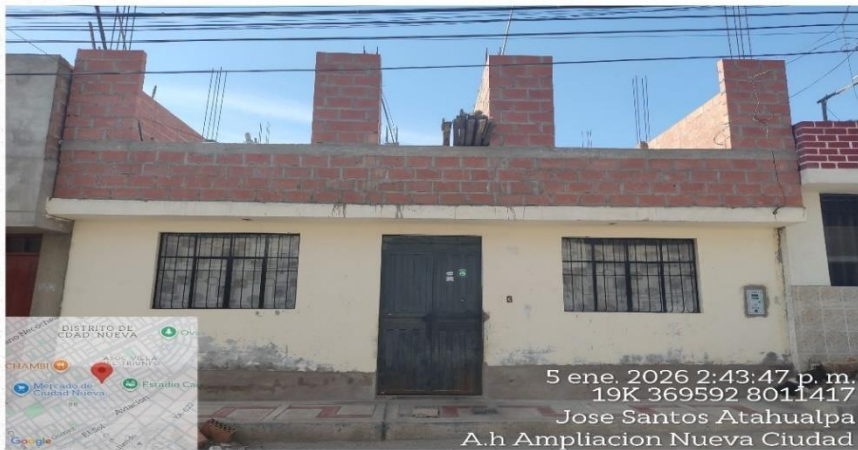
| <b>UNIVERSIDAD NACIONAL JORGE BASADRE GROHMANN</b> | |
|---|---|
| <p>5 ene. 2026 2:43:47 p. m.<br/>19K 369592 8011417<br/>Jose Santos Atahualpa<br/>A.h Ampliacion Nueva Ciudad</p> | |
