**UNIVERSIDAD NACIONAL JORGE BASADRE GROHMANN - TACNA**

**“EFECTO DE LAS CARACTERÍSTICAS AMBIENTALES Y  
GEOLÓGICAS SOBRE LA CALIDAD DE AGUA EN LA  
CUENCA CAPLINA-TACNA”**

**TESIS**

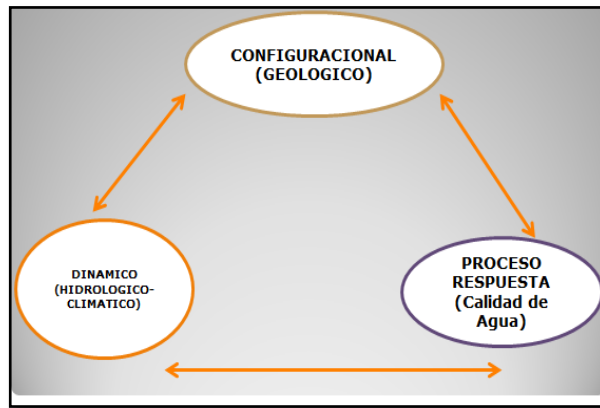
*Figura 2: Componentes de análisis para interpretar la calidad de agua*

En tal sentido surge la necesidad de retomar en la investigación sobre las interrelaciones entre el ambiente, la geología y la calidad de agua, esa filosofía integrada en la que se estudia el sistema mediante un triple análisis: Geológico, dinámico (hidrológico-climático) y proceso-respuesta (interacciones externas, entre ellas la calidad del agua resultante). Es precisamente en esta línea en la que se enmarca este trabajo y se justifica la elección de su temática para poder interpretar la calidad de agua en la cuenca del río Caplina considerando como principal componente de análisis la geología y otros componentes antes mencionados, para caracterizar zonas que tienen influencia relevante sobre la calidad de agua.

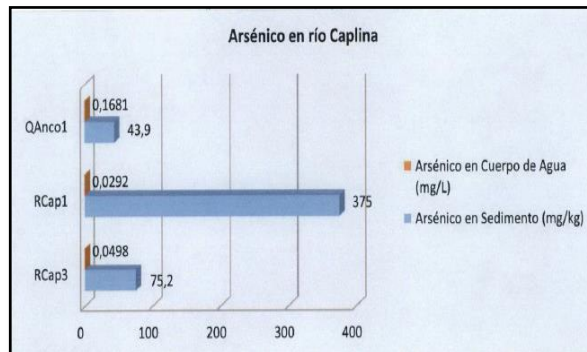
*Figura 3: Comparación de niveles de arsénico en cuerpo de agua superficial y en sedimentos en río Caplina: punto QAnco1, RCap1 y RCap3*

Según los resultados de ANA (2014) en la cuenca Caplina, 13156QAnco1 (quebrada Ancoma, aguas arriba del puente Ancoma, nacimiento de quebrada Cotañane afluente del río Caplina), 13156RCap1, aproximadamente 20 m aguas arriba del puente Caplina sector Totoroco) y punto RCap3 (río Caplina, 10 m aguas arriba de la bocatoma Challata); donde en el cuerpo de agua superficial en QAnco1 se encontró un pH de 3,02, conductividad 2 940  $\mu\text{s}/\text{cm}$ , arsénico 0,029 mg/l. En sedimento se cuantificó un valor de 43,9 mg/kg de arsénico total, excediendo el valor guía PEL (17 mg/kg) y valor guía ISQG (5,9 mg/kg). En cuerpo de agua superficial en RCap1 se encontró un pH de 3,08, Conductividad 1 341  $\mu\text{s}/\text{cm}$ , arsénico 0,17 mg/l. En sedimento se cuantificó un valor de 375 mg/kg de arsénico total, excediendo el valor guía PEL (17 mg/kg) y valor guía ISQG (5,9 mg/kg). En el cuerpo de agua superficial de QRcap3 se encontró un pH de 3,39, Conductividad 1 417  $\mu\text{s}/\text{cm}$ , arsénico 0,049 mg/l. En sedimento se cuantificó un valor de 75,2 mg/kg de arsénico total, excediendo el valor guía PEL (17 mg/kg) y valor guía ISQG (5,9 mg/kg).

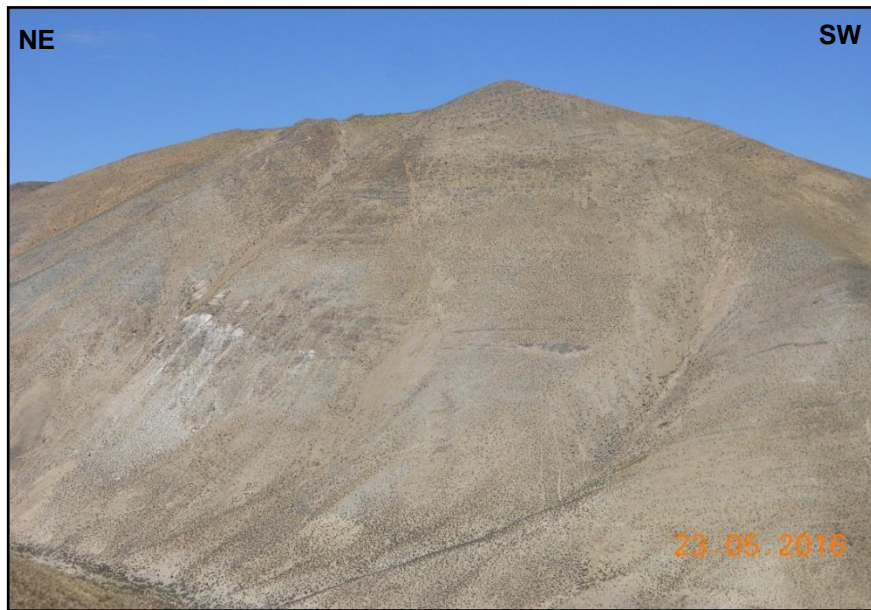
*Figura 4: Formación Pelado en el cerro Pelado ubicado al este del río Caplina. Esta formación es cruzada por la falla regional Inca Puquio*

Wilson y García (1962) establecieron una sección tipo en el cerro Pelado ubicado al este de poblado de Palca; esta formación se encuentra emplazada en la unidad geomorfológica de Flanco Disectado de los Andes y se observa además en Palquilla y en el sector de Tres Cruces al norte de San Francisco. Se encuentra sobreyaciendo a las rocas volcánicas de la formación Junerata, la que está constituida por caliza gris clara, silicificada, lutitas calcáreas, caliza arenosa y conglomerados de guijarros volcánicos de color marrón oscuro. Esta formación se puede observar en los cerros Sino, Actus y parte del Noreste del Cerro Yerbabuenani, en evidente contacto erosivo, y es cortada por el río Caplina en un tramo menor (figura 4).

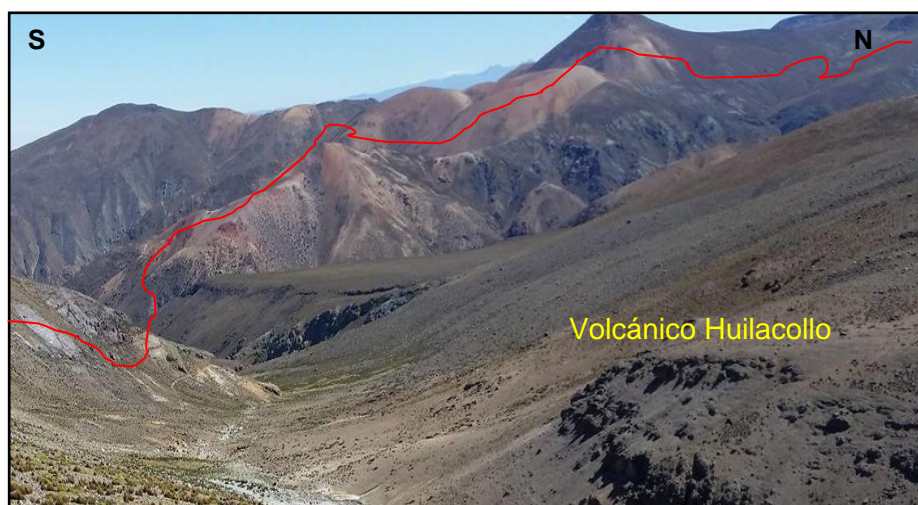
*Figura 5: Alteraciones hidrotermales en el volcánico Huilacollo*

Denominado así por Wilson y García (1962), su afloramiento típico se encuentra ubicado en la unidad geomorfológica Puna y se localiza en el cerro Huilacollo y en los cerros adyacentes como Cabacollo, Andamarca, Llaullacane, Quilla, Pantatire. Las aguas de las quebradas Achacahua, Tirata, Aruma, Chillauani y Piscullane discurren sobre esta formación geológica, la cual aporta arsénico, boro, aluminio, etc. al río Caplina provenientes de la quebrada Aruma, ya que allí se encuentra una fuente geotermal; parte de esta formación geológica presenta una alteración hidrotermal tal como se observa en la figura 5.

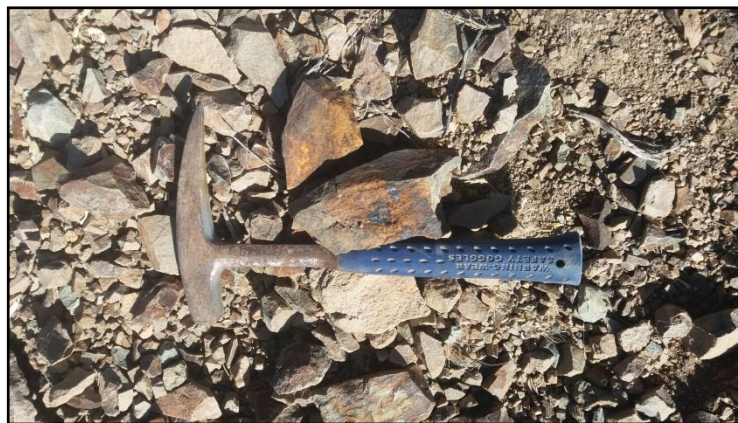
*Figura 6: Fragmento de rocas con óxido de hierro en las laderas de los cerros Andamarca y Huilacollo*

El espesor de la unidad varía desde 200 m hasta 1000 m, además esta formación se observa hacia el Oeste de la quebrada Piscullane y sobre ella discurren las aguas de la quebrada Cocavira que aporta sedimentos a las aguas de la quebrada Toquela. En el cerro Andamarca, ubicado al noreste del poblado de Ataspaca, existe un yacimiento de oro diseminado que fue comprobado por los estudios realizados en los años 2006 y 2007; además, en el cerro Huilacollo existe yacimiento de pórfido de cobre; por lo tanto, en los alrededores las rocas andesíticas de este volcánico Huilacollo se encuentran alterados (figuras 6 y 7).

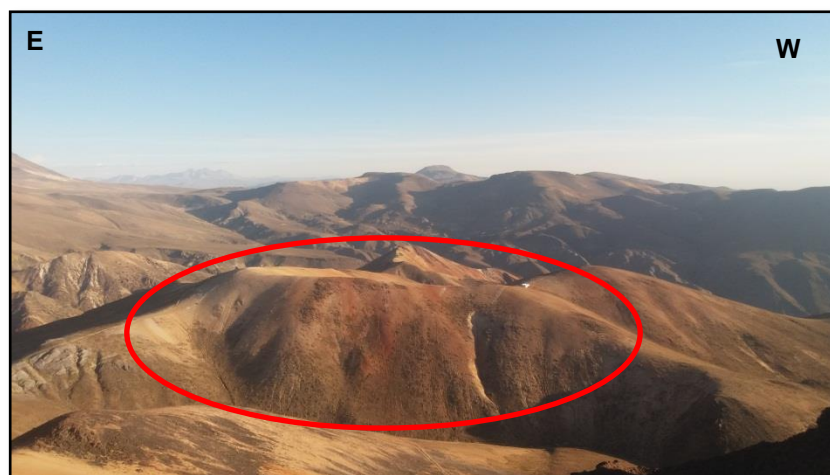
*Figura 8: Alteraciones hidrotermales en el cerro Huilacollo*

El Volcánico Huilacollo es intruido por la superunidad intrusiva Challaviento, puesto que se nota claramente las alteraciones hidrotermales (figura 8).

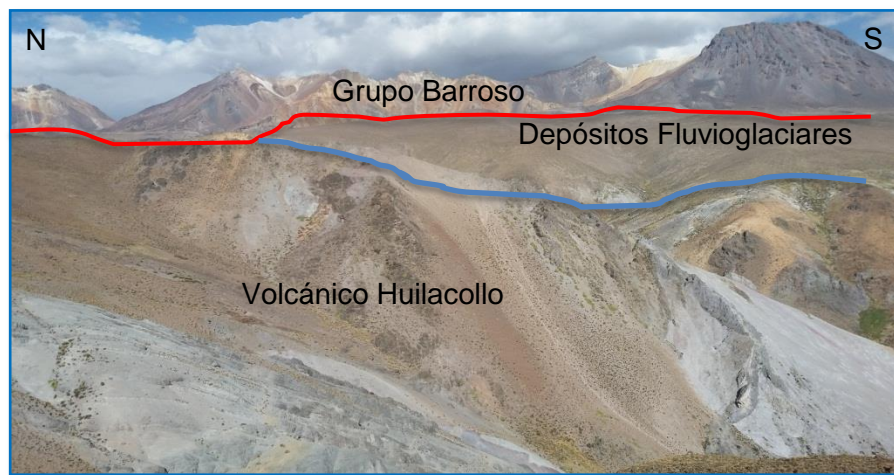
El grupo Barroso está constituido por bancos bien definidos de tobas y lavas de composición traquítica, con cantidades menores de andesita; típicamente la roca es una traquita grisácea con fenocristales de sanidina y cristales microscópicos de biotita.

Las tobas predominan sobre las lavas, y localmente contienen mucho material clástico que da a la roca una textura terrosa. Además, se observó en campo que parte de esta formación geológica se encuentran zonas de alteración hidrotermal, que probablemente haya sido intruido por el volcánico Purupuruni (figuras 9 y 10).

*Figura 9: Vista panorámica Grupo Barroso*

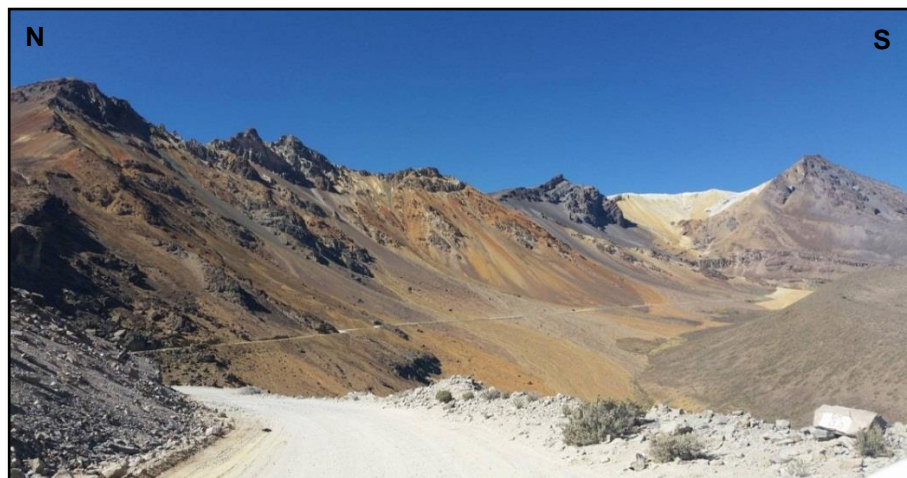
*Figura 10: Quebrada Paralocos, alteraciones hidrotermales del Grupo Barroso que aportan sedimentos con elementos contaminantes a las aguas del río Caplina*

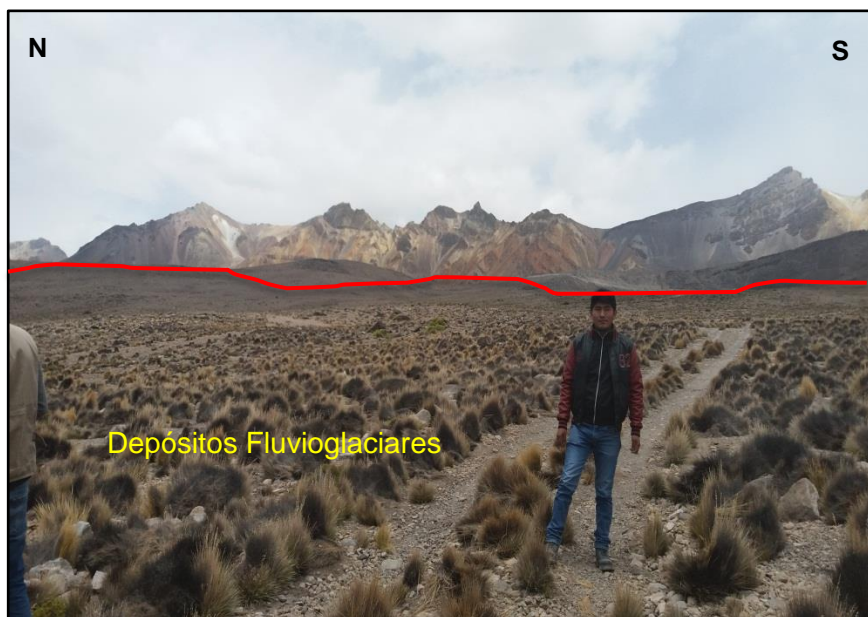
*Figura 12: Grupo Barroso y Depósitos Fluvioglaciares.*

Son depósitos de amplia distribución en la unidad geomorfológica de Puna, al Sur sobreyacen al volcánico Huilacollo y hacia el noreste a los volcánicos del grupo Barroso, formando planicies suavemente onduladas. Su litología está compuesta de bloques polimícticos (volcánicos) mal clasificados, en una matriz de grava y arena, son clastos angulosos propios de fragmentos de rocas pertenecientes al grupo Barroso. Estos depósitos se encuentran en gran parte en las quebradas Piscullane, Aruma y Paralocos. Figura 12.

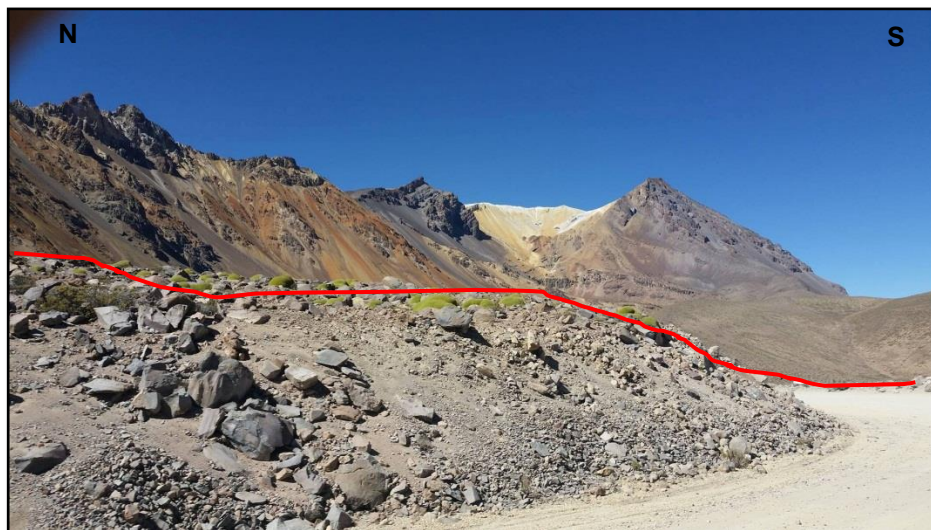
Figura 14: En primer plano se observa los depósitos Fluvioglaciares

Estos depósitos se encuentran en los alrededores de la quebrada Piscullane. Figuras 13 y 14.

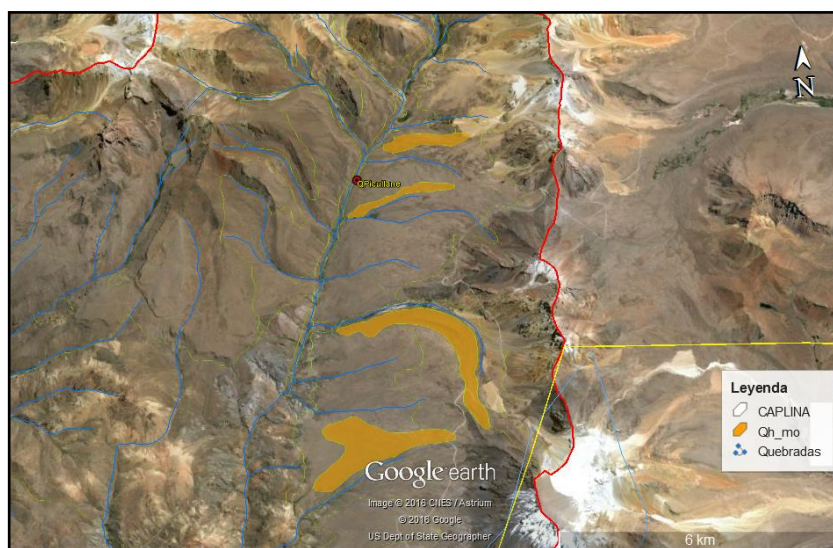
Estos depósitos están conformados por material volcánico triturado o cantos subangulares de roca volcánica provenientes del grupo Barroso y han sido

transportados hasta una distancia mayor a 6 km, con afloramientos alargados, caracterizados típicamente por crear valles en forma de “U”, morrenas laterales alargadas. Constituidos por una mezcla heterogénea de gravas angulares de naturaleza volcánica en una matriz de arena y arcilla consolidada, conservando bloques erráticos. Se ubican en las inmediaciones de los estratos volcánicos del Fraile y el Complejo fisural Barroso (Figura 15).

*Figura 15: Vista panorámica Google Earth, donde se aprecia la zonificación de los depósitos de Morrena con polígonos de color anaranjado.*

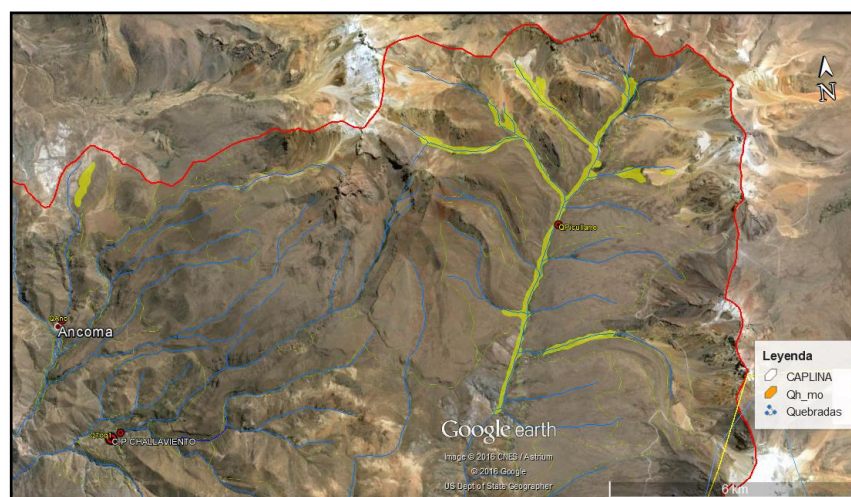
Compuesto por arenas, cenizas y arcillas que contienen además materia orgánica; se caracterizan principalmente porque son reservorios naturales de aguas en las zonas altas. Dentro de estas unidades se ha observado numerosos aniegos y surgencias de varios manantiales de agua de buena calidad y de manantiales termales. Estos depósitos representan menos del 1% en superficie de la zona de estudio. (Figura 16)

*Figura 16: Vista panorámica Google Earth, donde se observa depósitos de Bofedales representados por polígonos de color amarillo.*

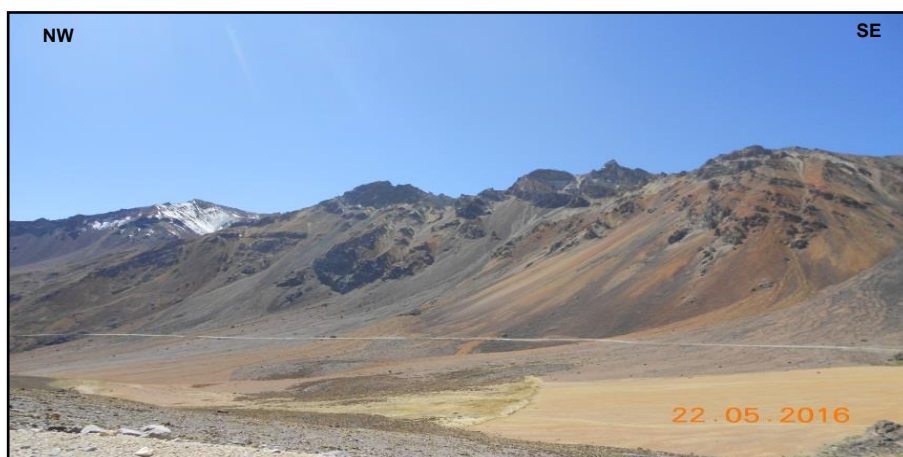
Esta unidad geomorfológica presenta una orientación preferencial NO-SE y está limitada hacia el suroeste por la ladera oeste de la Cordillera Occidental. Localmente presenta algunos cambios en su orientación donde los nevados Churivicho, Achacollo y Chila forman una cadena de nevados con orientación N-S denominados como Barroso, así mismo la cadena de nevados El Fraile y Huancune tienen la misma orientación. (Figura 21)

*Figura 21: Cordillera Occidental, nevado El Fraile.*

En esta unidad geomorfológica es donde se produce la precipitación que genera escorrentía, debido a que esta unidad geomorfológica presenta pendientes muy altas, solo se da la escorrentía superficial erosionando las rocas del grupo Barroso y posteriormente estos sedimentos son transportados aguas abajo donde se da la disolución de los elementos en el agua.

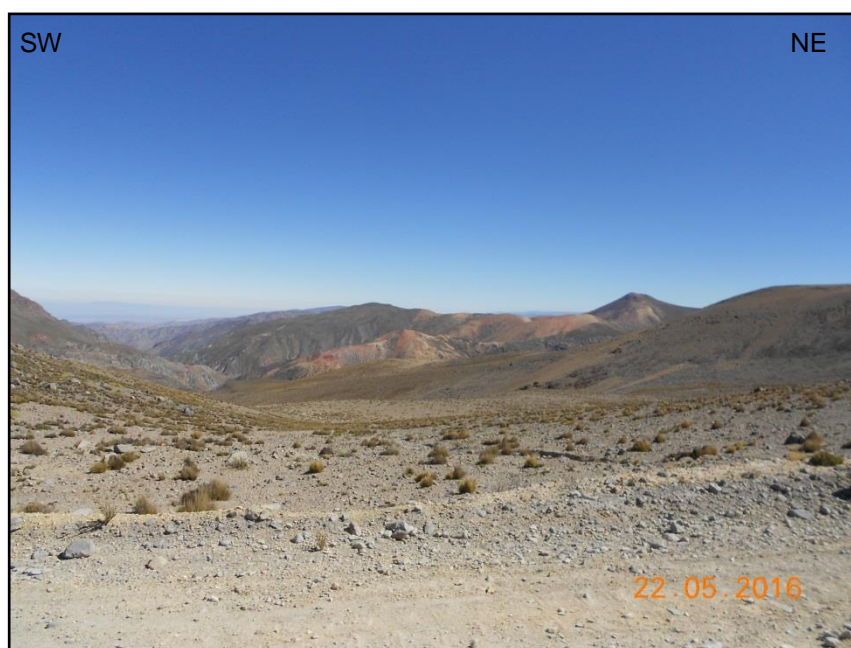
En esta unidad geomorfológica se encuentra las formaciones geológicas tales como la Formación Huilacollo, la unidad intrusiva Challaviento y depósitos fluvioglaciares, se encuentra cubierta por Ichu y se ubica entre las cota de 3800 y 4500 msnm, en las cuales presenta valles poco profundos erosionados por los ríos provenientes de la Cordillera (Figura 23), las aguas circulan parcialmente en los Talwegs (escurrimiento superficial e hipodérmica).

*Figura 23: Vista panorámica de la unidad geomorfológica Puna*

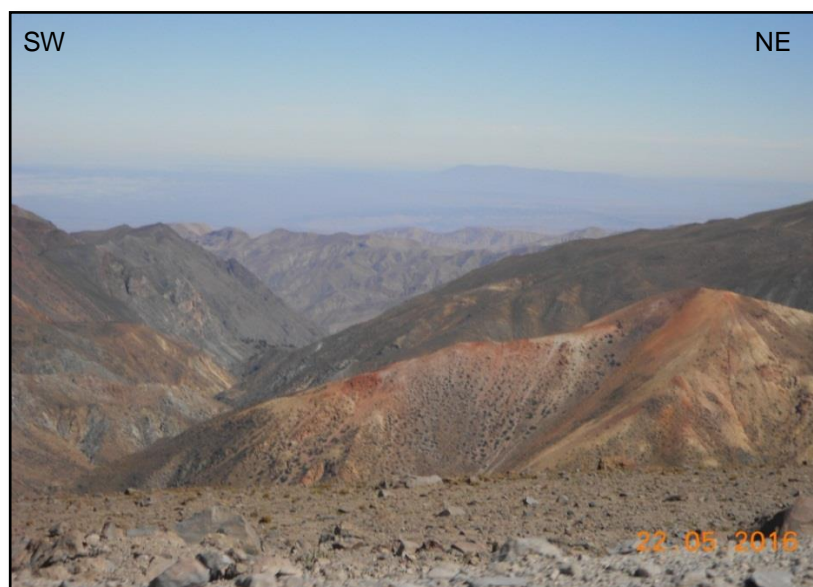
Esta unidad geomorfológica se ubica entre 1600 y 4000 msnm, el agua circula en una topografía muy diferenciada cuyas pendientes medias son más a menos de 28% lo que da condiciones favorables al escurrimiento del agua. Presenta topografía muy abrupta, se caracteriza por su terreno muy accidentado con predominio de pendientes fuertes. La característica más notable de esta unidad geomorfológica es la cantidad de erosión realizadas por los principales ríos, los que han labrado valles profundos y

encañonados. Las profundidades promedio de los valles varía entre 100-500 metros, por ejemplo los valles de Caplina aguas arriba de Challatita. El gradiente de los valles dentro de la zona de cañones son altos y variables: Caplina (Curso inferior) en un 5% y Caplina (Curso Superior) en un 8%. (Figura 25).

*Figura 25 Vista Panorámica del Flanco Disectado de los Andes, inicio del río Caplina*

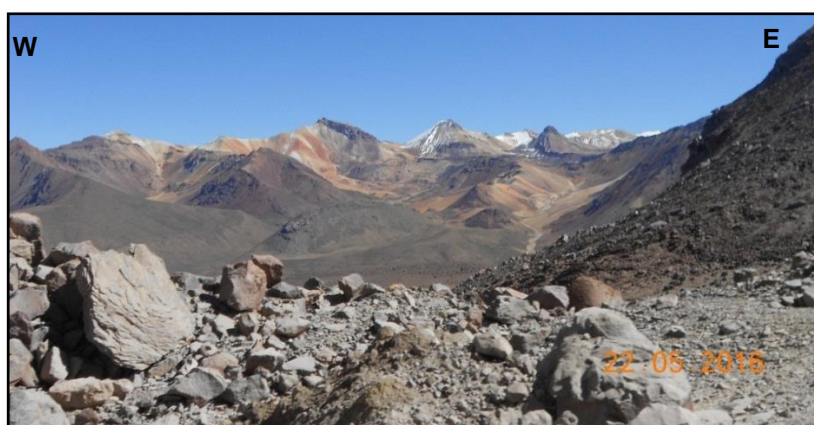
*Figura 29: Zona de alteración de color rojizo anaranjado del grupo Barroso en la zona naciente de la Quebrada Piscullane*

ocurren en el verano, circulan en mayor porcentaje por escurrimiento superficial, un porcentaje se evapora y solo un pequeño porcentaje se infiltra a través de las fracturas de las rocas andesíticas del grupo Barroso, parte de esta formación se encuentra alterada (Figura 29 y 30) y que luego afloran al pie de los aparatos volcánicos debido a la presencia de domos volcánicos de edad Pleistocénica. Esta unidad geomorfológica constituye por lo tanto una zona regularmente favorable para el abastecimiento de agua pero en forma limitada ya que las precipitaciones varían de 200 a 350 mm/año. En los años muy húmedos, las aguas de deshielo también se escurren con pocas pérdidas y de acuerdo a la latitud donde se ubica la zona de estudio existen pérdidas por sublimación las que en la actualidad no se han determinado. A demás, según los análisis realizados por el Ingemmet, las rocas piroclásticas del volcánico Barroso y Huaylillas, presenta óxidos de aluminio en gran porcentaje. (Cuadro 14-Anexo de cuadros) .

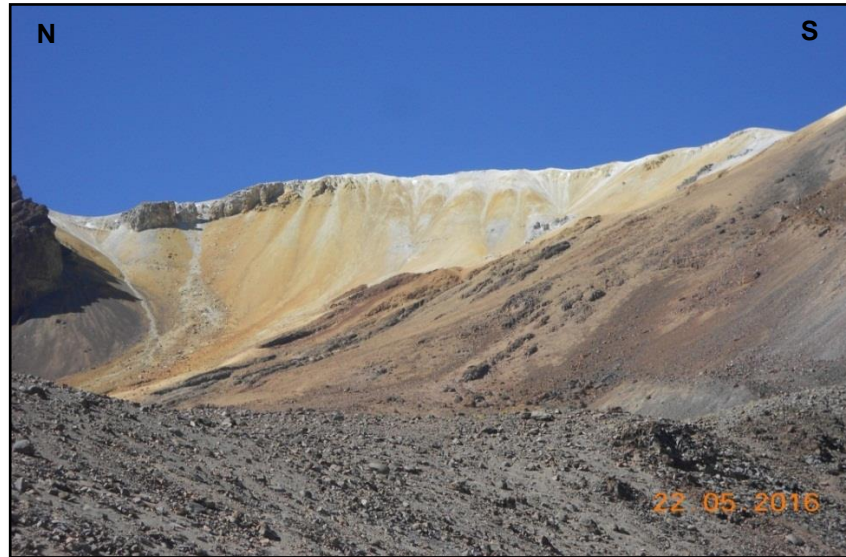
*Figura 30: Zona de alteración en Nevado El Fraile, naciente de la quebrada Paralocos.*

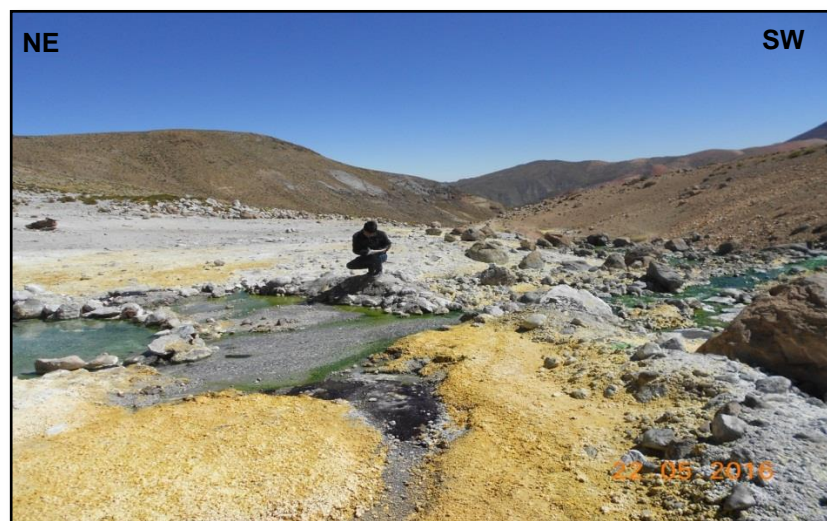
*Figura 34: Fuente geotermal Aruma*

En esta unidad geomorfológica, se han ubicado hasta dos fuentes de actividad geotermal, en las quebradas de Paralocos y Aruma, que emanan agua a altas temperaturas con presencia de elementos químicos contaminantes como el azufre, boro y arsénico. (Figura 34).

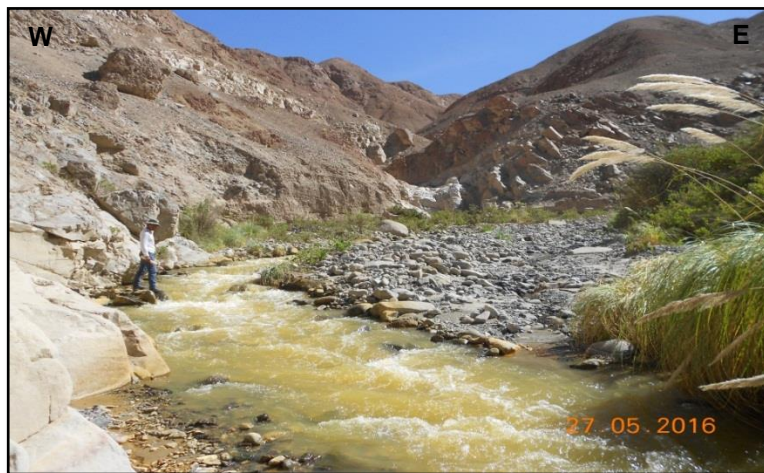
*Figura 39: Coloración del agua debido a la presencia de hierro y azufre. (Aguas arriba de la Bocatoma Challata) curso principal del río Caplina*

cuyo componente principal es el feldespato alcalino que presenta concentración de hierro y boro además de presentar un pH ácido. (Figura 39 y 40).

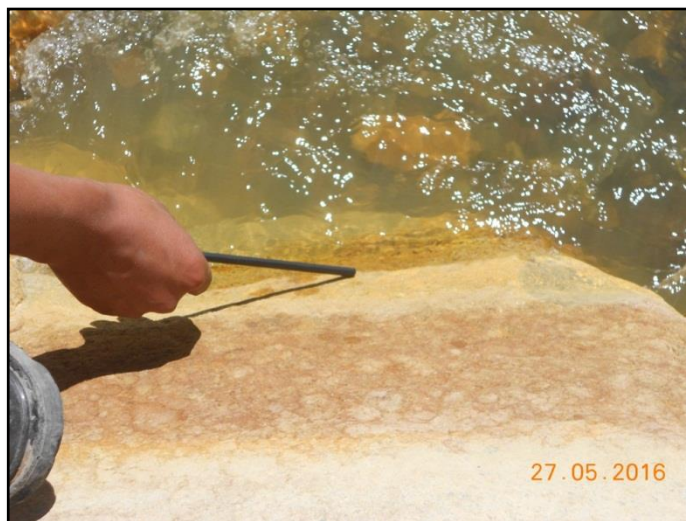
*Figura 40: Evidencias de contenido de hierro marcadas sobre las rocas granodioritas.*

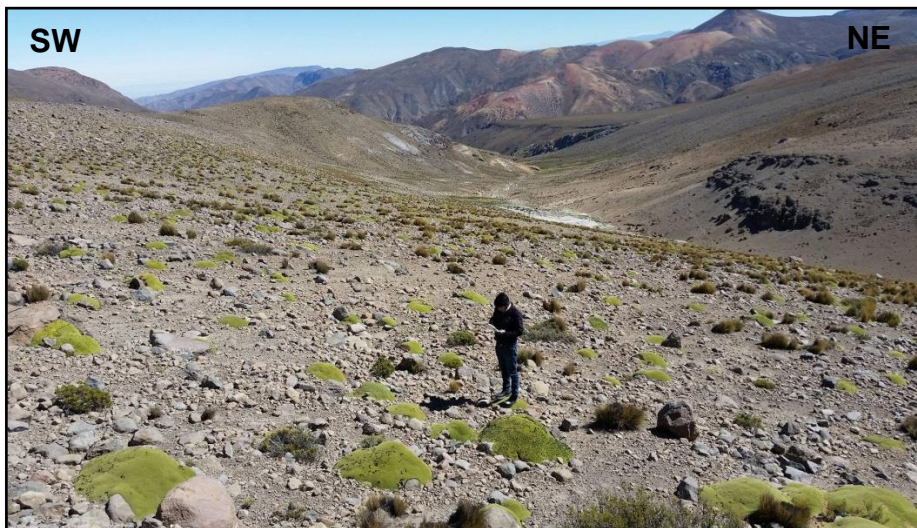
*Figura 50: Depósitos fluvioglaciares en la parte superior de la quebrada Aruma*

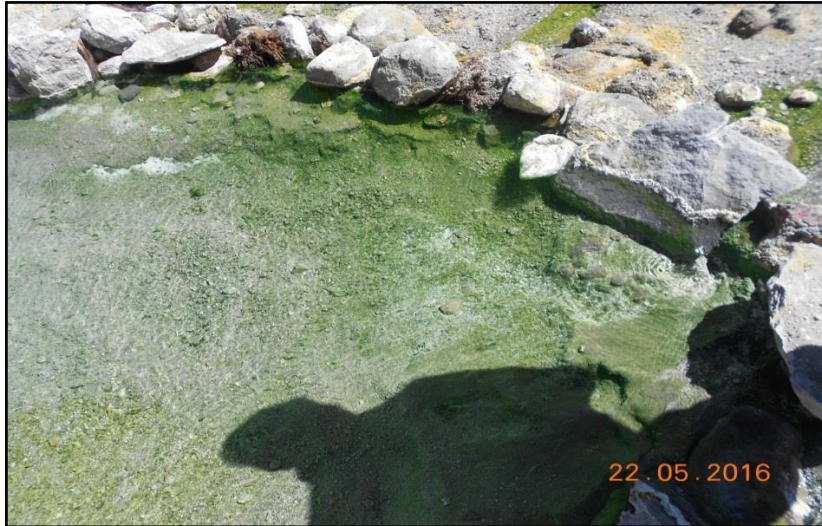
*Figura 51: Fuente geotermal Aruma*

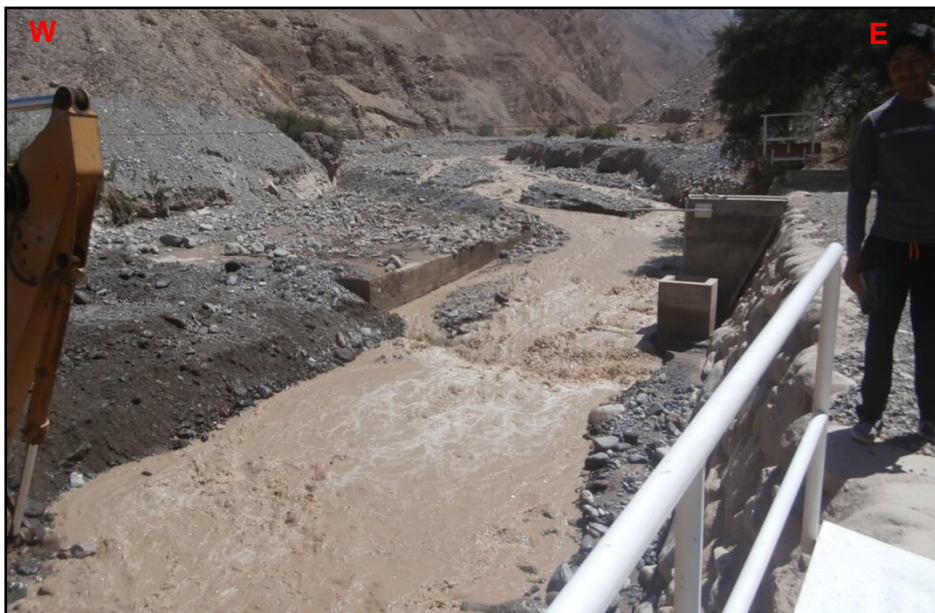
*Figura 52: Bocatoma Challata (punto de control de la zona de estudio)*
